PROGETTO DEFINITIVO
DI UN NUOVO IMPIANTO AGRIVOLTAICO DENOMINATO "GIOJANA"

ANALISI INTERFERENZE

PROGETTO DEFINITIVO

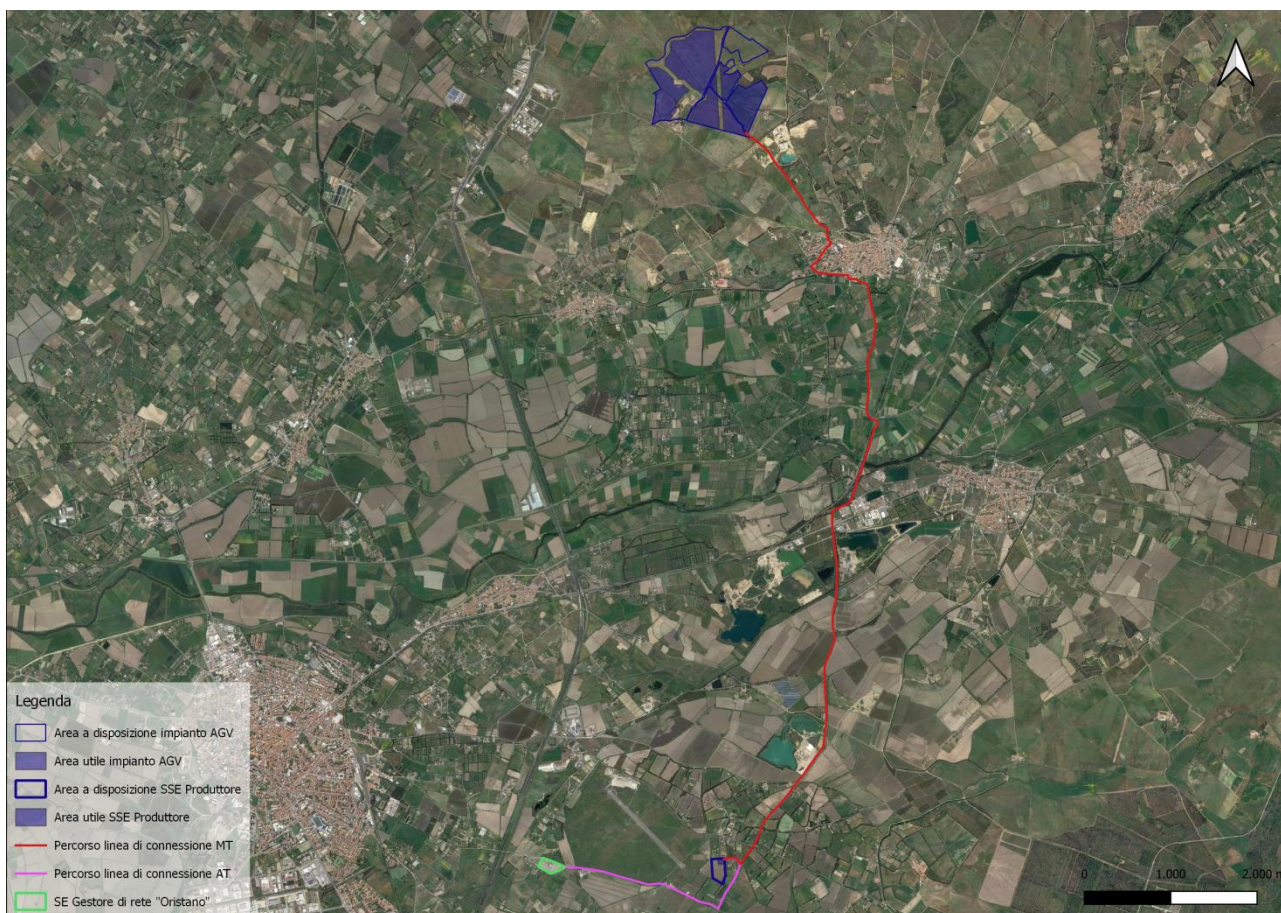
Figura 3: Stralcio aerofotogrammetria con indicazione del campo AGV e della linea di connessione (fonte Google Earth).

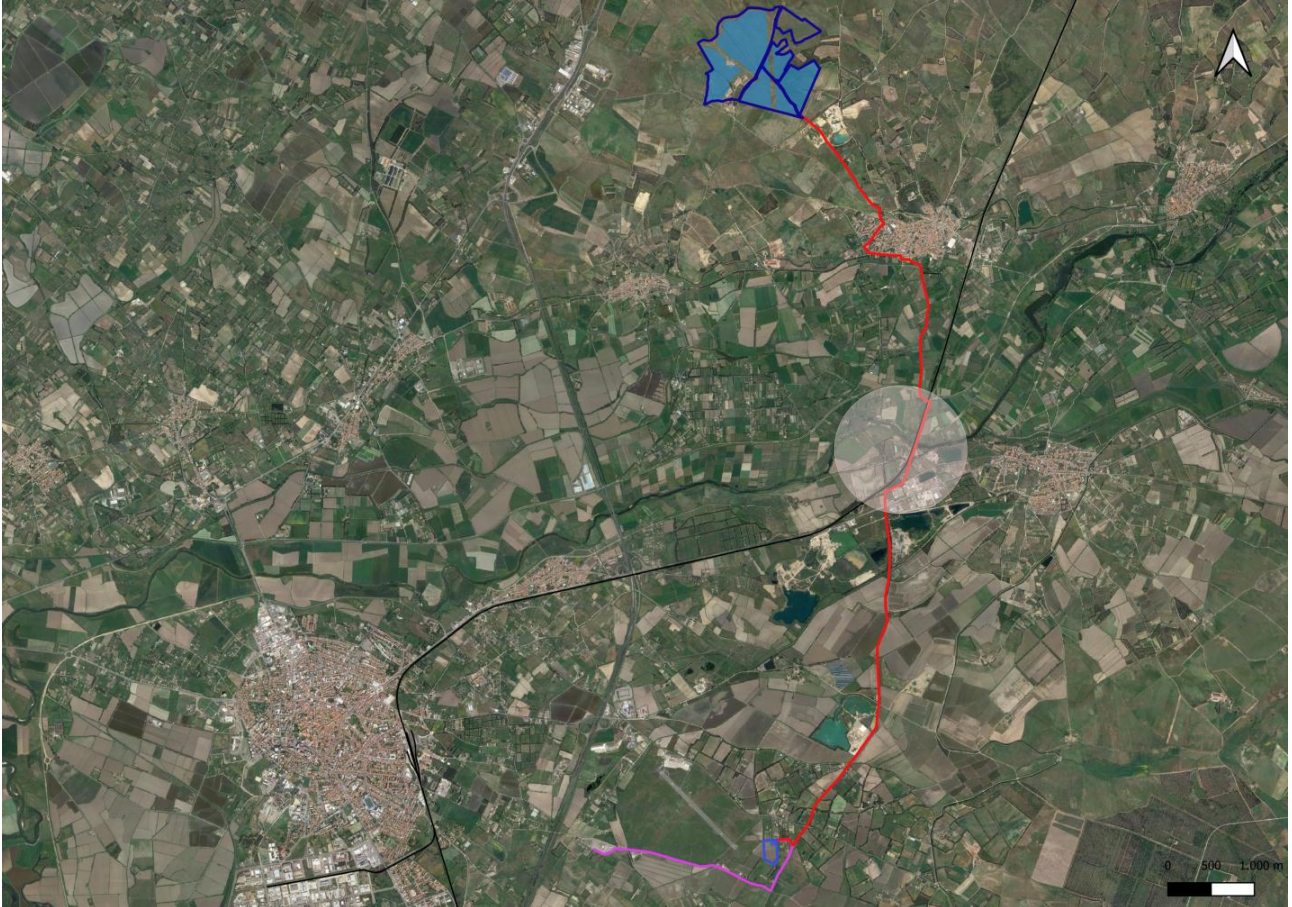
Figura 22: Aerofotogrammetria con indicazione linea di connessione in relazione alla rete ferroviaria (fonte: Google Earth).

Dall'analisi cartografica e vincolistica si osserva che il percorso definito per la linea di connessione incrocia la linea ferroviaria (direzione "Bauladu-Oristano") in corrispondenza della SP 15, ma non interferisce con quest'ultima in quanto il passaggio del cavidotto avverrà al di sotto del cavalcavia sul quale sono alloggiati i binari

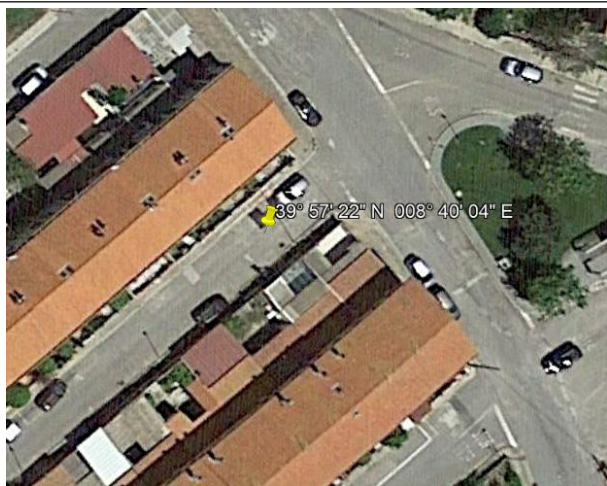
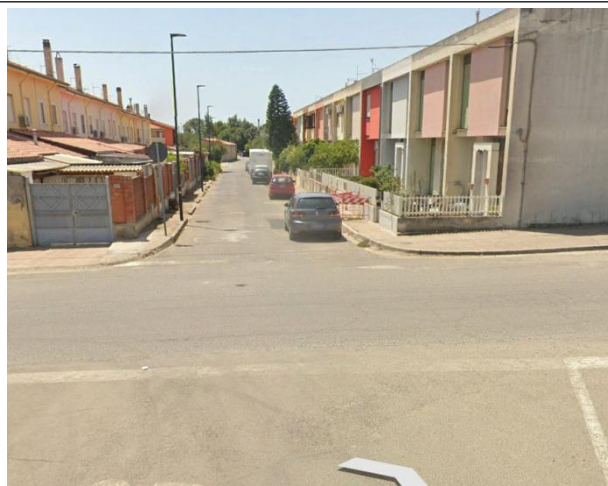
2. Immagini

1. Identificazione	
1.1. Corso d'acqua attraversato	ADDUTTORE DESTRA TIRSO 242
1.2. Codice del Ponte/attraversamento	G01_MT_01
1.3. Infrastruttura a cui appartiene l'opera	Strada di competenza del Comune di Solarussa
1.4. Comune in cui ricade l'attraversamento	SOLARUSSA
1.5. Descrizione	CANALE TOMBATO PROFONDITA' 4 METRI

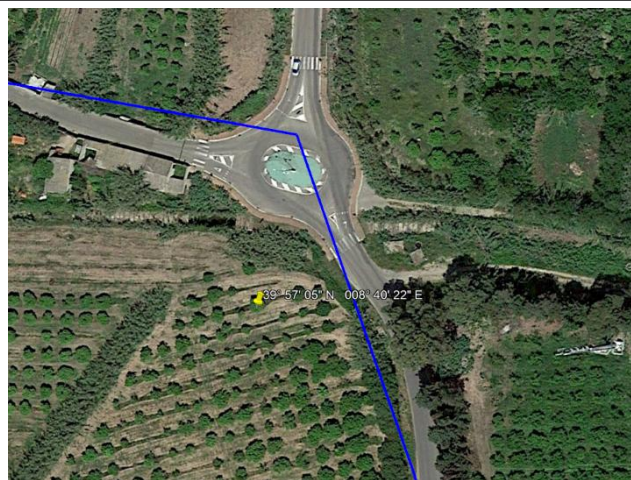
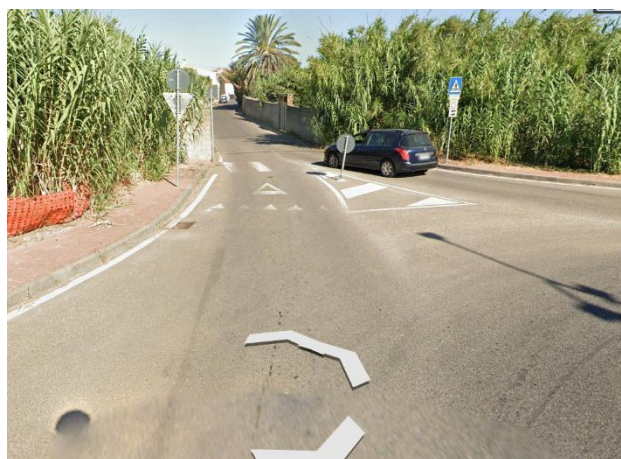
2. Immagini

1. Identificazione	
1.1. Corso d'acqua attraversato	CANALE GENERALE N. 4
1.2. Codice del Ponte/attraversamento	G01_MT_02
1.3. Infrastruttura a cui appartiene l'opera	Strada di competenza del Comune di Solarussa con area adiacente agricola
1.4. Comune in cui ricade l'attraversamento	SOLARUSSA
1.5. Descrizione	Attraversamento in c.a. a sezione rettangolare

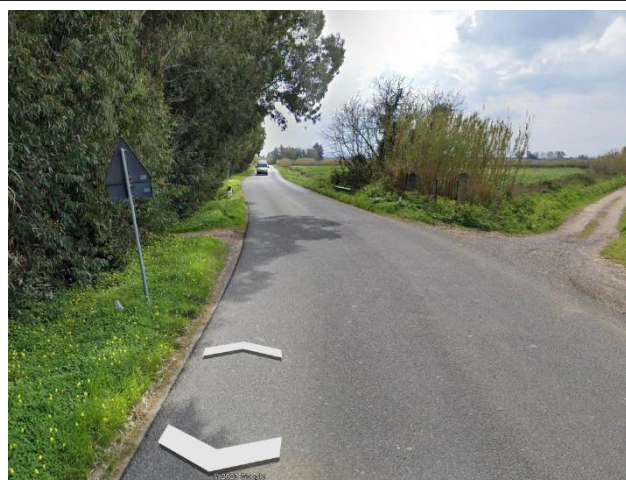
2. Immagini

1. Identificazione	
1.1. Corso d'acqua attraversato	AFFLUENTE ROIA CADDUS
1.2. Codice del Ponte/attraversamento	G01_MT_03
1.3. Infrastruttura a cui appartiene l'opera	Strada di competenza del Comune di Solarussa con area adiacente agricola
1.4. Comune in cui ricade l'attraversamento	SOLARUSSA
1.5. Descrizione	Attraversamento canale in c.a. a sezione rettangolare

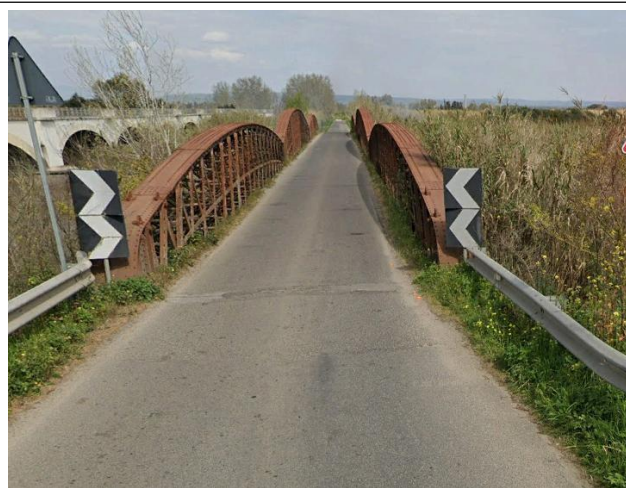
2. Immagini

1. Identificazione	
1.1. Corso d'acqua attraversato	FIUME TIRSO
1.2. Codice del Ponte/attraversamento	G01_MT_05
1.3. Infrastruttura a cui appartiene l'opera	Strada di competenza del Comune di Solarussa e Simaxis con area adiacente agricola
1.4. Comune in cui ricade l'attraversamento	SOLARUSSA - SIMAXIS
1.5. Descrizione	Attraversamento del ponte con tubo autoportante posato su struttura di sostegno.

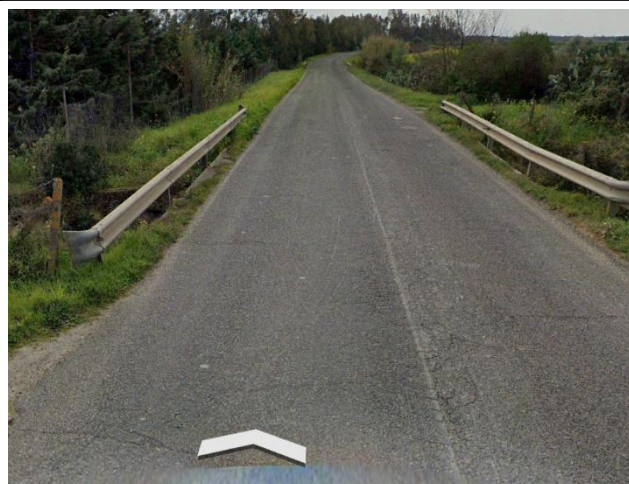
2. Immagini

1. Identificazione	
1.1. Corso d'acqua attraversato	CANALE GENERALE IN PROSSIMITA' DI SP 67
1.2. Codice del Ponte/attraversamento	G01_MT_06
1.3. Infrastruttura a cui appartiene l'opera	Strada di competenza del Comune di Simaxis con area adiacente agricola
1.4. Comune in cui ricade l'attraversamento	SIMAXIS
1.5. Descrizione	Attraversamento in c.a. a sezione rettangolare

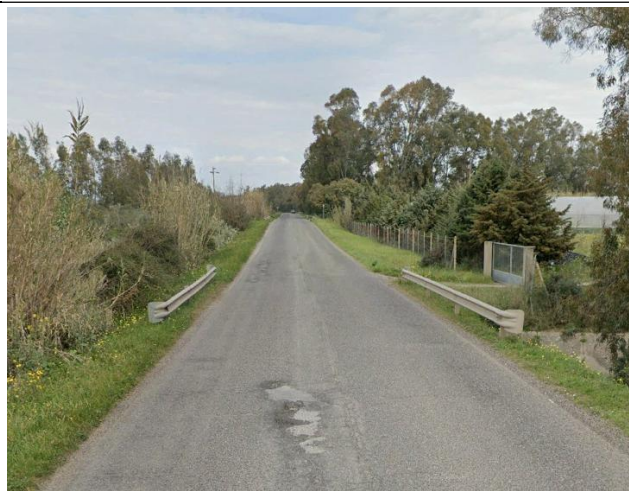
2. Immagini

1. Identificazione	
1.1. Corso d'acqua attraversato	CANALE DI BONIFICA PIRASTU
1.2. Codice del Ponte/attraversamento	G01_MT_07
1.3. Infrastruttura a cui appartiene l'opera	Strada di competenza del Comune di Simaxis con area adiacente agricola
1.4. Comune in cui ricade l'attraversamento	SIMAXIS
1.5. Descrizione	Attraversamento in c.a. a sezione rettangolare

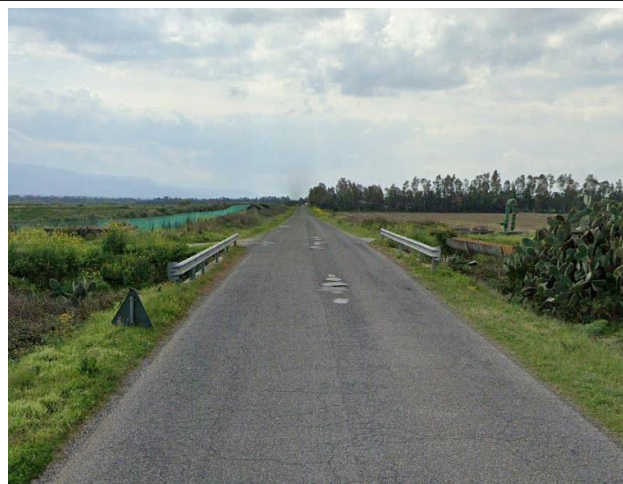
2. Immagini

1. Identificazione	
1.1. Corso d'acqua attraversato	CANALE DI BONIFICA SPINARBA MT
1.2. Codice del Ponte/attraversamento	G01_MT_08
1.3. Infrastruttura a cui appartiene l'opera	Strada di competenza del Comune di Oristano con area adiacente agricola
1.4. Comune in cui ricade l'attraversamento	ORISTANO
1.5. Descrizione	Attraversamento in c.a. a sezione rettangolare

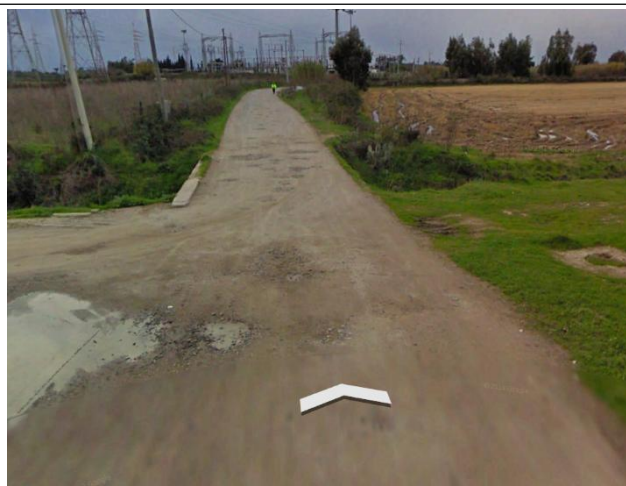
2. Immagini

1. Identificazione	
1.1. Corso d'acqua attraversato	CANALE DI BONIFICA SPINARBA AT
1.2. Codice del Ponte/attraversamento	G01_AT_09
1.3. Infrastruttura a cui appartiene l'opera	Strada di competenza del Comune di Oristano con area adiacente agricola
1.4. Comune in cui ricade l'attraversamento	ORISTANO
1.5. Descrizione	Attraversamento in c.a. a sezione rettangolare
