PARCO EOLICO MONTE GIAROLO

STUDIO DI IMPATTO AMBIENTALE

QUADRO AMBIENTALE VEGETAZIONE E FLORA

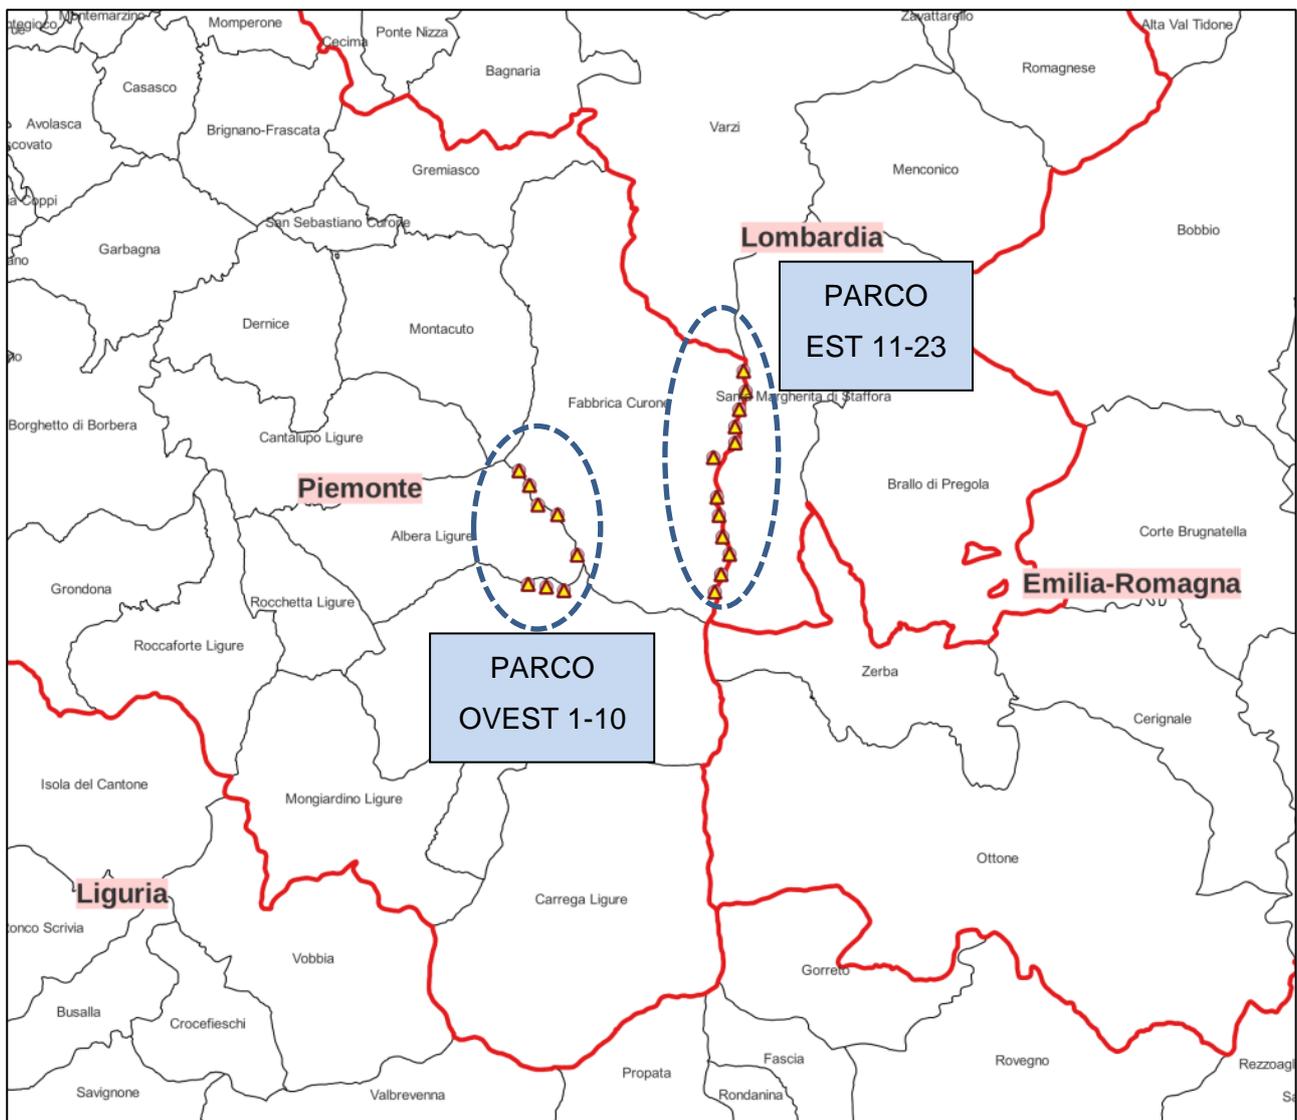
Per praticità nella descrizione del sito l'area di progetto è stata suddivisa in 2 parti distinte (Parco Est e Parco Ovest), secondo quanto illustrato nel seguente estratto planimetrico d'inquadramento.

Inquadramento generale delle aree oggetto di intervento

Nello specifico l'area di intervento, identificata in cartografia come "Parco Ovest", che ricade totalmente in Piemonte, è situata lungo il crinale che collega il Monte Giarolo al Monte Cosfrone, tra la Val Borbera e la val Curone, ad una quota altimetrica variabile tra i 1.300 e i 1.550 m s.l.m..

L'area identificata come "Parco Est" è situata lungo la cresta che unisce i monti Chiappo, Rotondo, Garavè, Bagnolo e Boglegli, tra la Val Curone e la Valle Staffora in Lombardia. Il parco Est si localizza ad una quota variabile tra i 1.400 e i 1.550 m s.l.m. ed è costituito da 12 pale eoliche con numerazione da 11 a 23 (la n.17 è stata stralciata dal progetto).

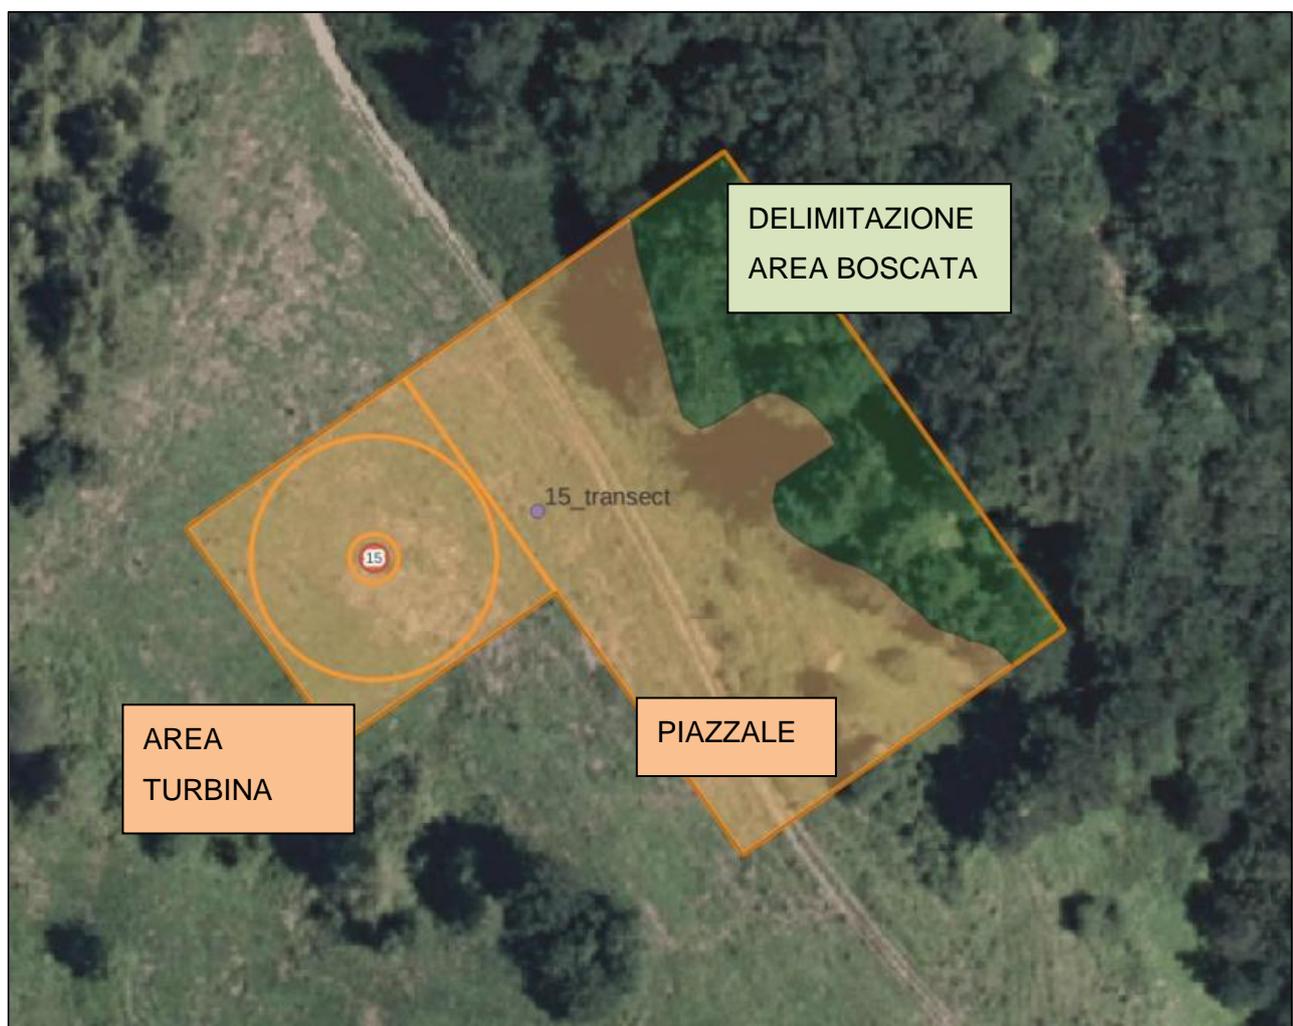
Esempio di area di indagine vegetazionale delle superfici interessate dalla singola pala eolica

La valutazione degli impatti sulla componente forestale è stata condotta tramite perimetrazione provvisoria con GPS, caratterizzazione delle componenti arboree, arbustive ed erbacee e conteggio sommario del numero di esemplari da eliminare. In un secondo momento, a seguito del picchettamento definitivo delle aree interessate, da occupare e/o trasformare, si procederà ai sensi della normativa vigente (Legge forestale e Legge sul Vincolo idrogeologico), al rilievo e alla contrassegnatura delle piante arboree da eliminare.

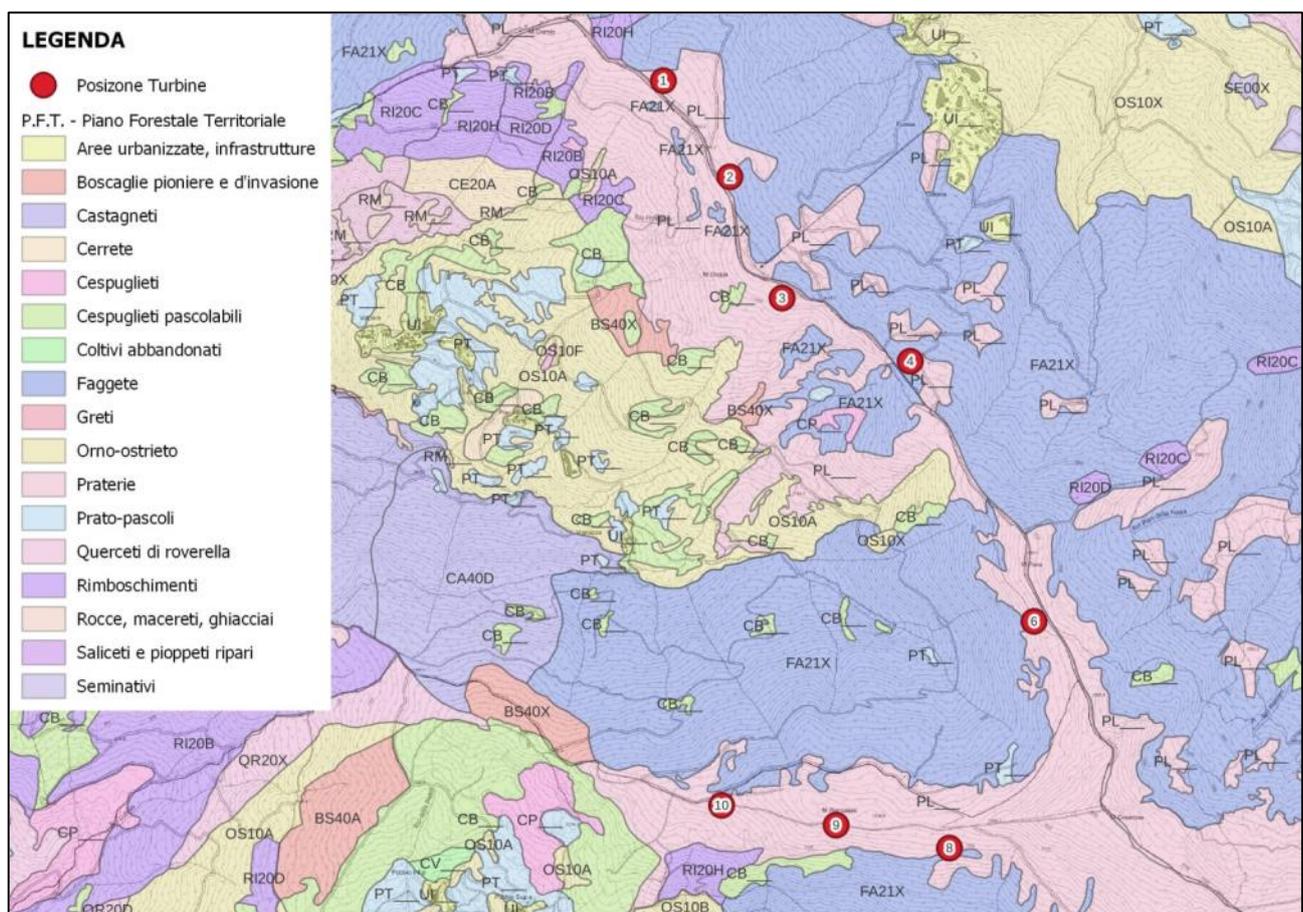
Inquadramento territoriale del Parco Ovest rispetto alla carta forestale e dell'uso del suolo da PFT.

La vegetazione forestale lungo il crinale Ovest (turbine 1-10) è composta in prevalenza da faggete, catalogate dal P.F.T (Piano Forestale Territoriale Reg. Piemonte) come “*faggeta eutrofica appenninica st. superiore ad Adenostyles australis (FA21X)*” soprassuolo tipico di queste zone. Praterie e prato-pascoli si alternano alle faggete, dove è ancora attiva la pastorizia; anche se tale attività risulta notevolmente ridotta rispetto al passato.

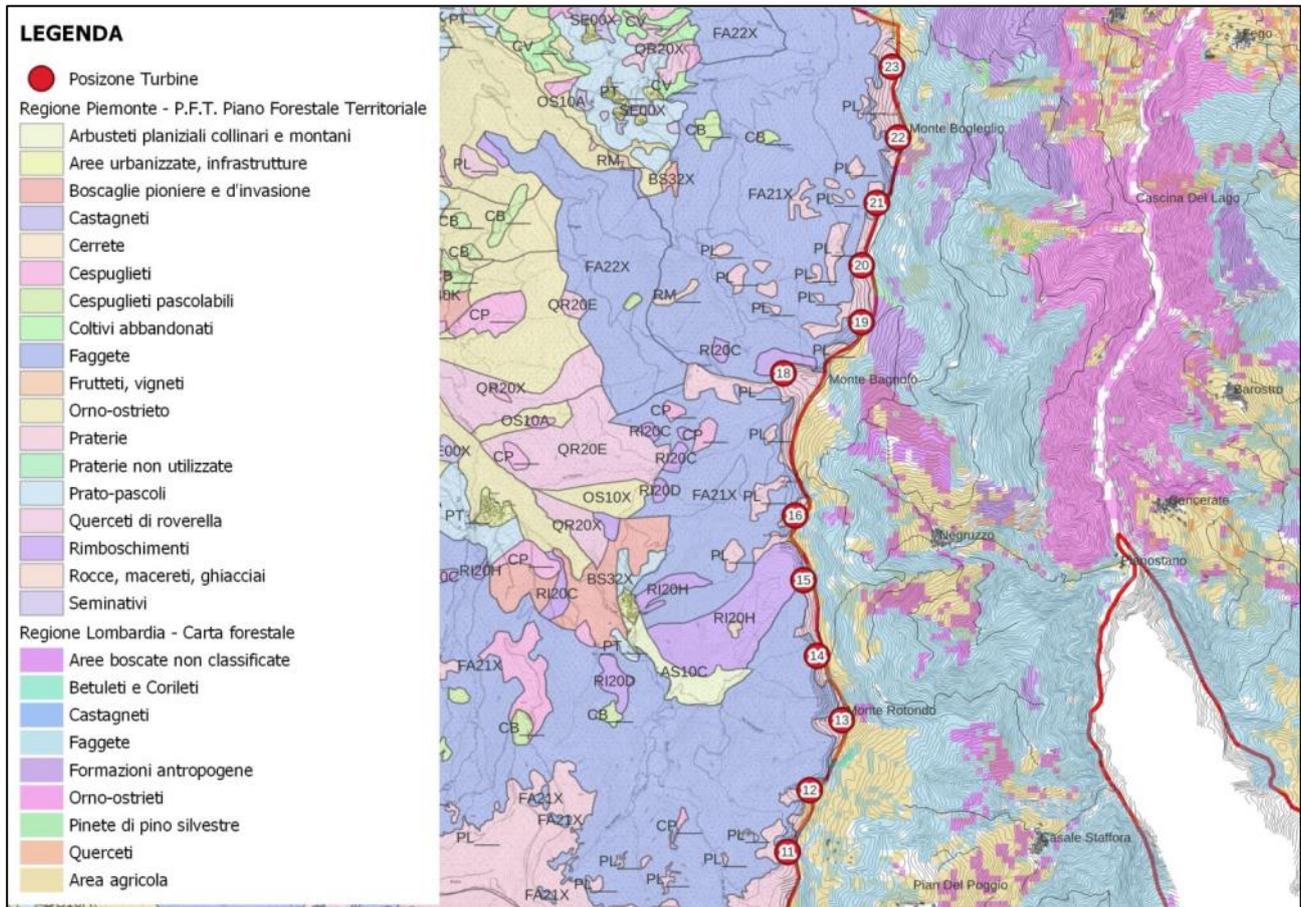
Inquadramento territoriale del Parco Est rispetto alla carta forestale e uso del suolo da PFT Regione Piemonte e la carta forestale della Regione Lombardia.

La vegetazione forestale lungo il crinale Est è caratterizzata dalla presenza di estese faggete, del tipo “*faggeta eutrofica appenninica sottotipo superiore ad *Adenostyles australis* (FA21X)*”. Spesso le faggete sono in purezza, raramente si possono incontrare altre specie come *Laburnum anagyroides*, *Sorbus aria* e *Salix caprea*. In generale il governo e la struttura di questi boschi mostrano una gestione selvicolturale passata abbandonata da qualche decennio, infatti prevalgono cedui in conversione e fustaie con strutture tendenzialmente monoplane.

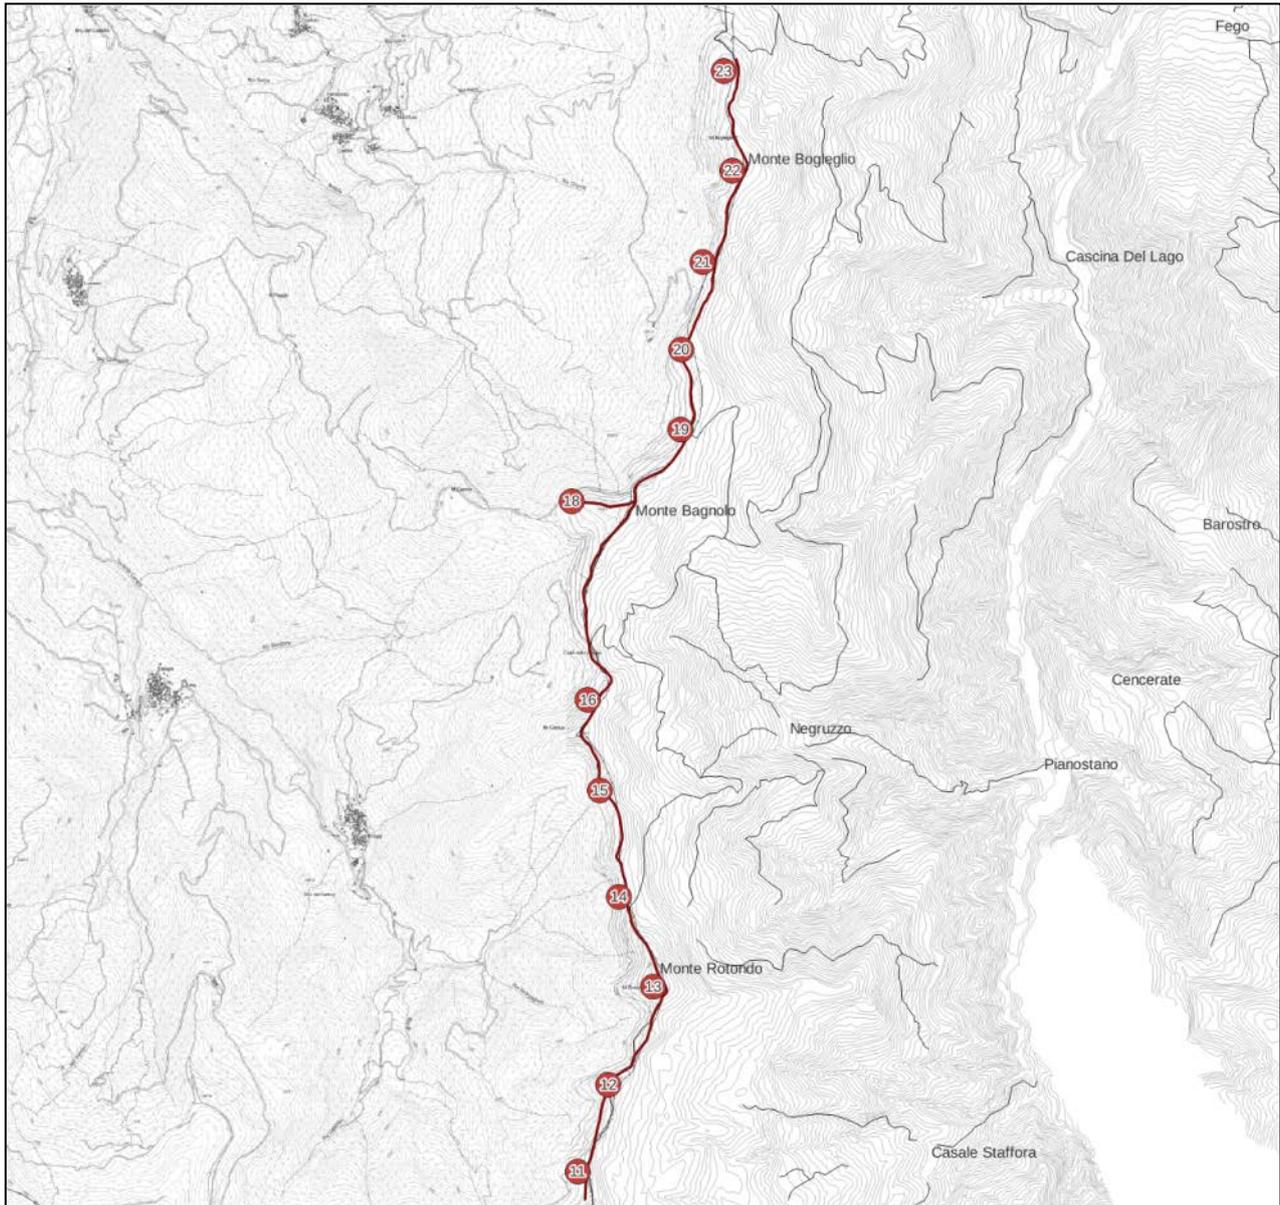
Inquadramento generale della pista Est sul confine fra Lombardia e Piemonte

La pista in progetto, situata sulla cresta che fa da spartiacque fra Piemonte e Lombardia, ha uno sviluppo Nord-Sud di circa 7 km, fra il Monte Bogleglio ed il Monte Chiappo e ripercorre per quasi tutta la sua lunghezza una pista agro-silvo-pastorale esistente, che costituisce parte del percorso della cosiddetta "Via del Sale", un itinerario storico che collega Varzi (PV) con Portofino (GE).

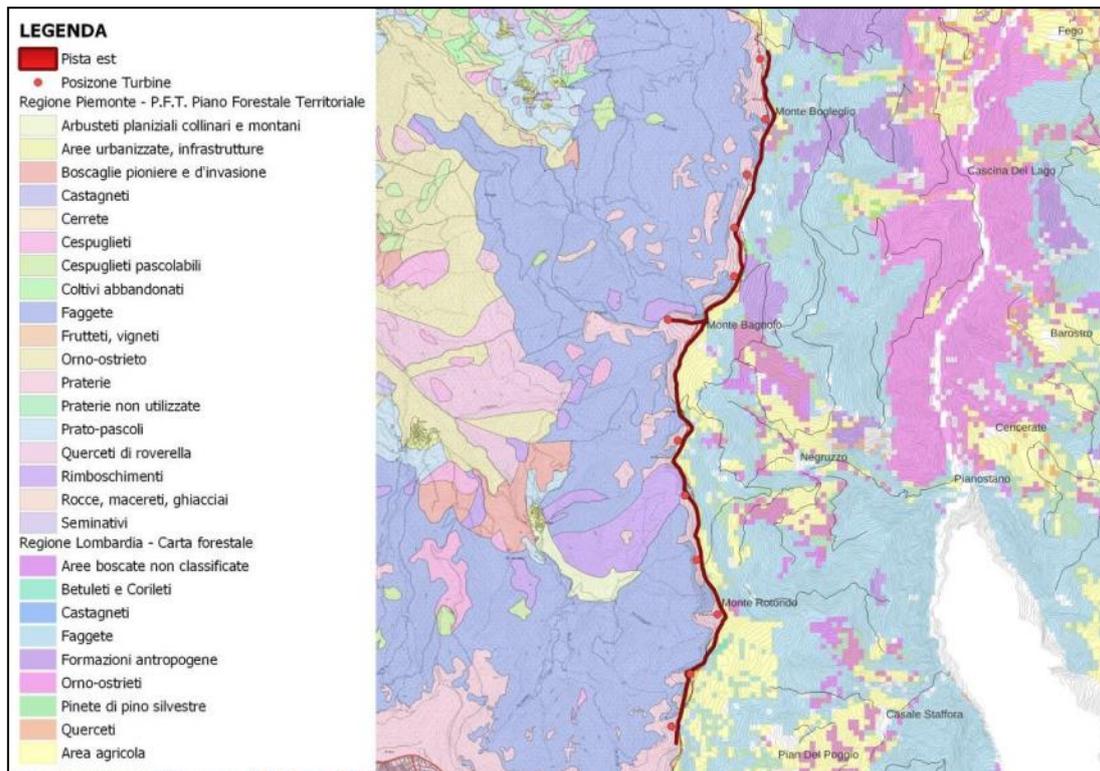
Lungo il tracciato, la suddetta pista oggetto di adeguamento, attraversa varie tipologie di foreste e di praterie. Nella presente relazione vengono definite le interferenze lineari, lungo tutto il tracciato della pista, con le varie componenti vegetazionali individuate (praterie, faggete, boscaglie e rimboschimenti). Si precisa che il tracciato esistente per i tratti oggetto di adeguamento dovrà essere opportunamente allargato ad un'ampiezza media di circa 6 metri e, nei tratti di nuova apertura, laddove risulta necessario modificare il tracciato esistente, l'ampiezza media sarà comunque mantenuta a circa 6 metri.

Estratto cartografico dei tipi forestali e degli usi del suolo interessati dalla pista Est sul confine fra Lombardia e Piemonte

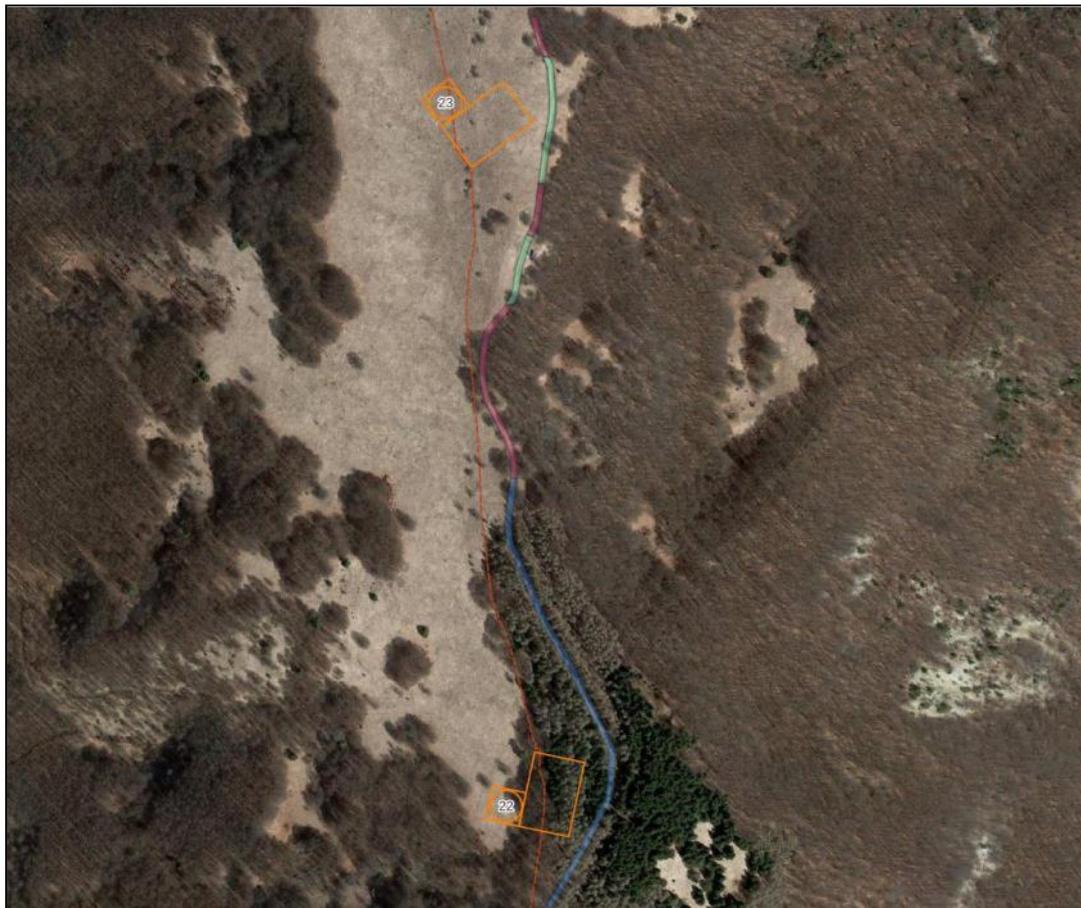
Estratto esemplificativo, su ortofoto, della caratterizzazione delle tipologie interessate dalla pista Est (i vari colori della traccia rappresentano le varie tipologie: rimboschimenti, faggete, boscaglie, praterie, viabilità esistente) – forma e dimensioni delle piazzole sono puramente indicative

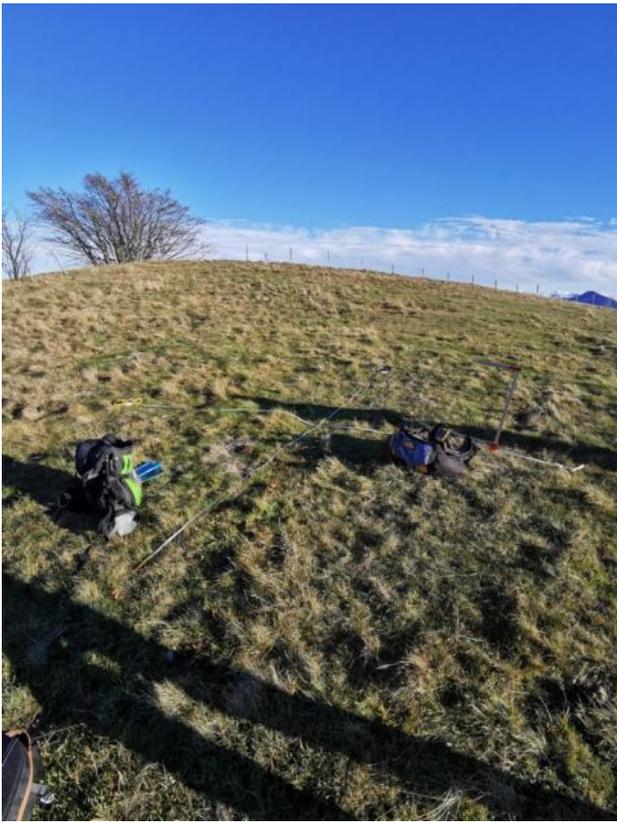
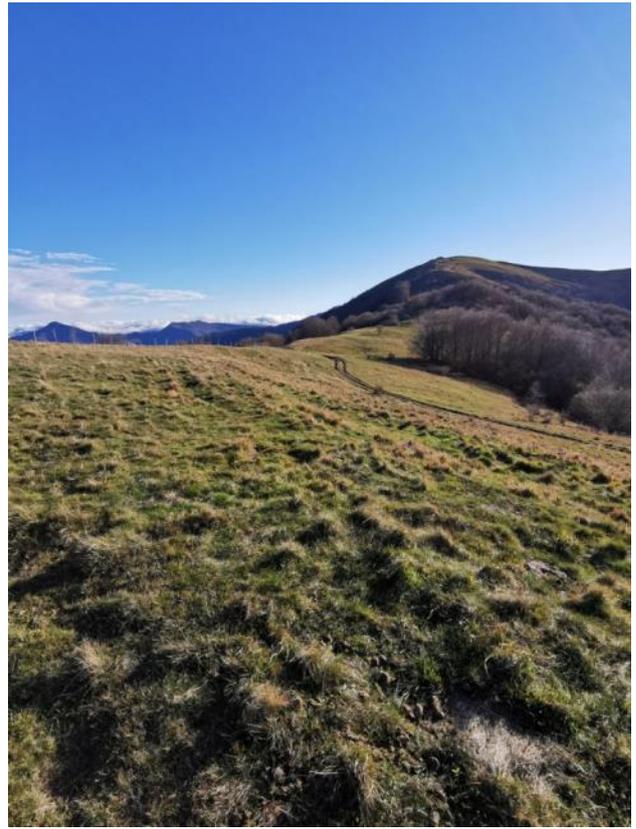
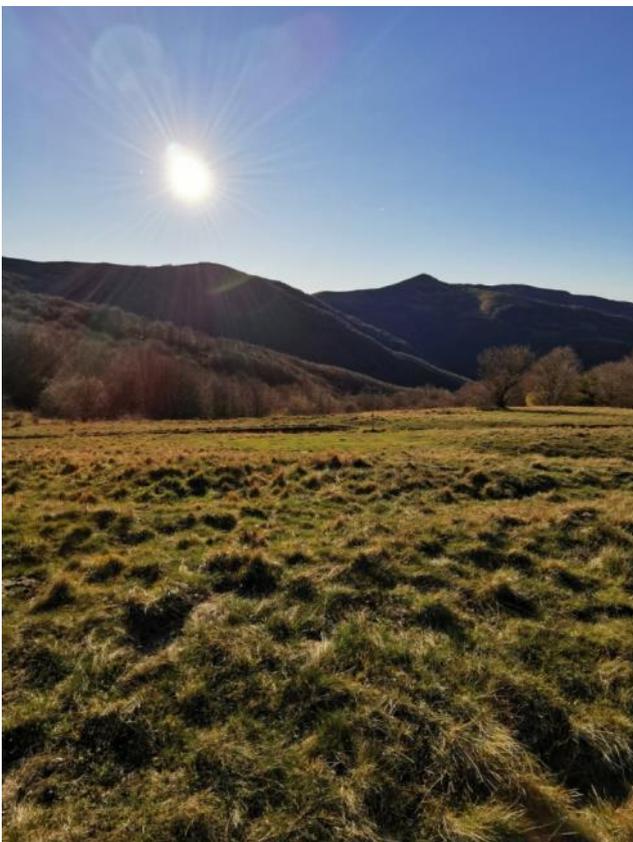
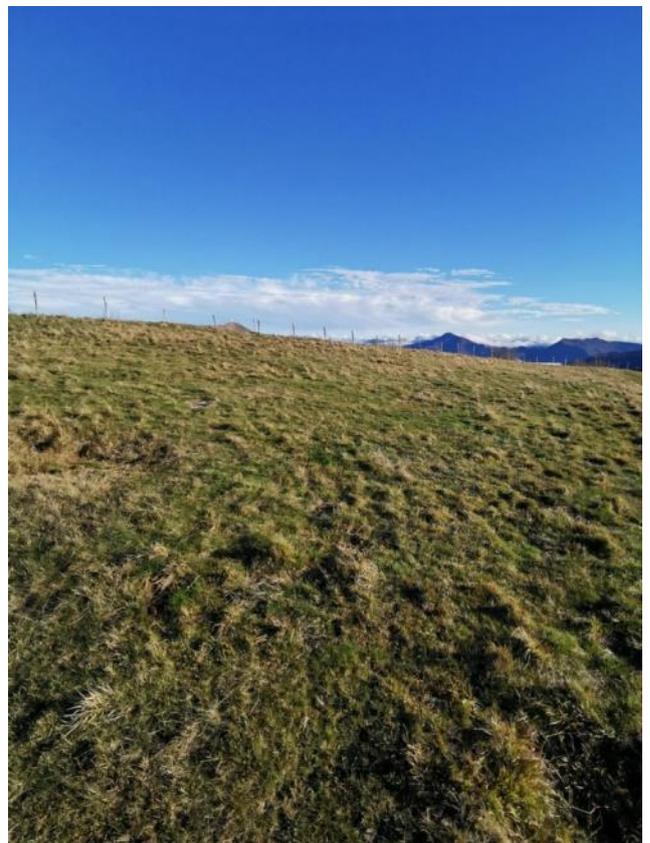
Documentazione fotografica turbina 12

Rilevatori	Ciasca/Martin/Vigo	
Data	16/11/2022	
Coordinate WGS84 UTM32 (centro)	E516467	N4950033
Quota media	1597 m s.l.m.	
Pendenza (gradi)	0 °	
Esposizione	Tutte	
Raggio area rilievo	2 m	
Superficie area rilievo	12,560 m ²

Gestione	Pascolo	
Descrizione	Formazione di taglia medio-bassa (10-40 cm), con ridotta presenza di suolo nudo, pietrosità e/o rocce affioranti. Dominanza di graminoidi a lamina fine e media, con un ricco corteggio floristico di dicotiledoni.

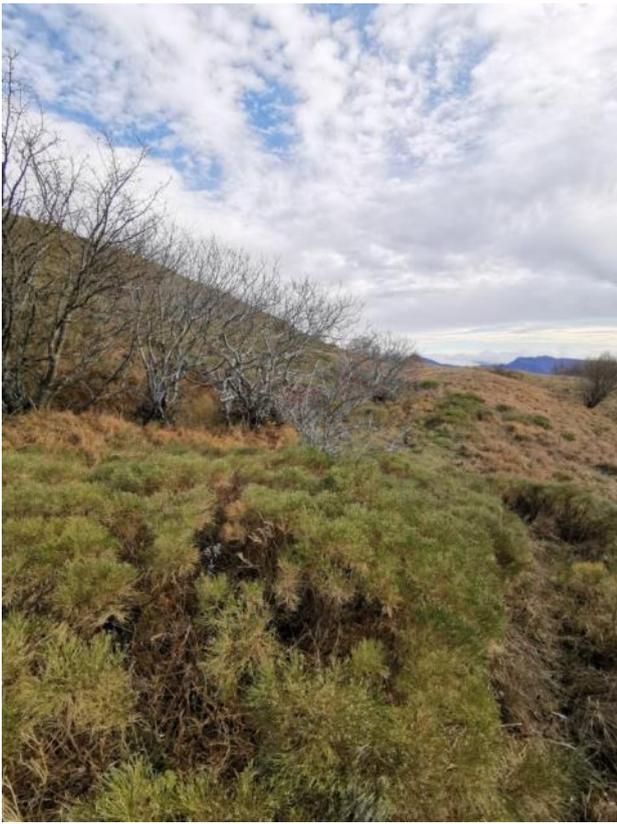
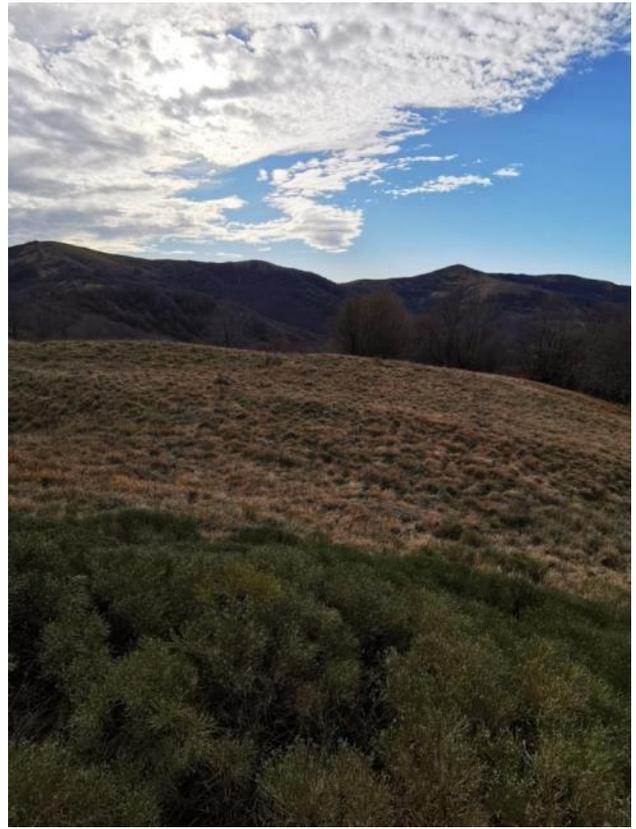
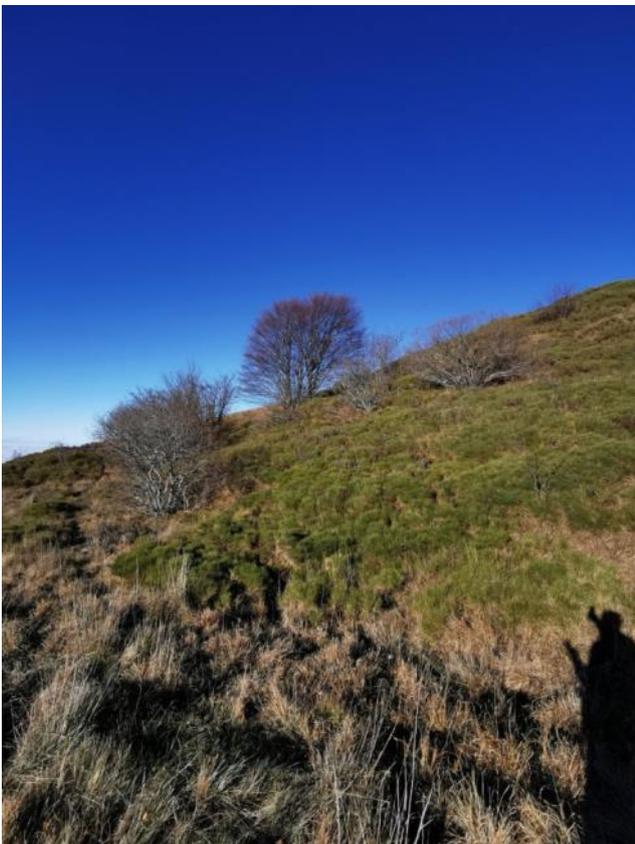
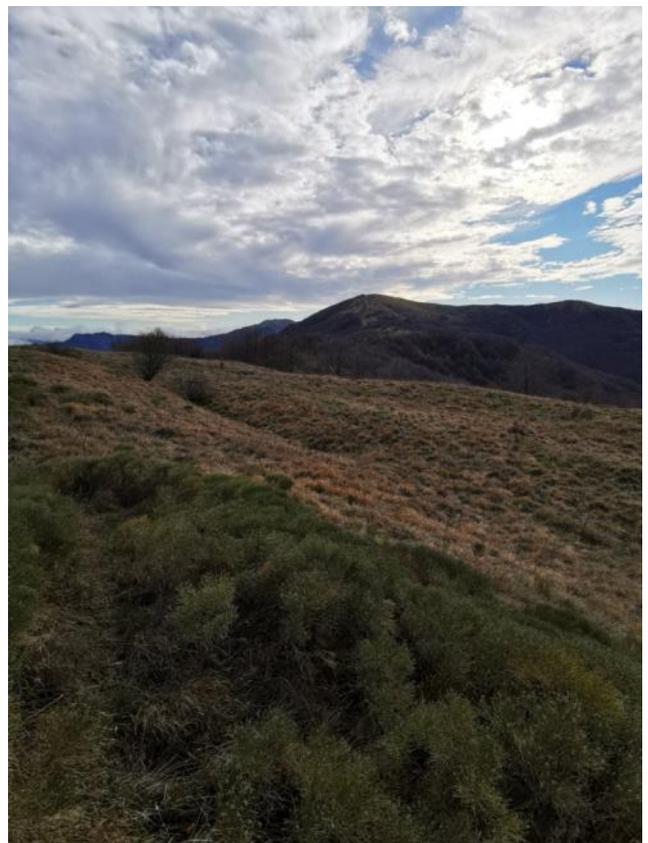
Documentazione fotografica turbina 13

Rilevatori	Ciasca/Martin/Vigo	
Data	16/11/2022	
Coordinate WGS84 UTM32 (centro)	E516289	N4950499
Quota media	1532 m s.l.m.	
Pendenza (gradi)	20 °	
Esposizione	Ovest	
Raggio area rilievo	2 m	
Superficie area rilievo	11,803 m ²

Gestione	Pascolo abbandonato
Descrizione	Formazione di taglia media (20-40 cm), con ridotta presenza di suolo nudo, pietrosità e/o rocce affioranti. Dominanza di graminoidi a lamina media e fine, caratteristica la colorazione verde-giallastra per la prevalenza di <i>Brachypodium rupestre</i> .

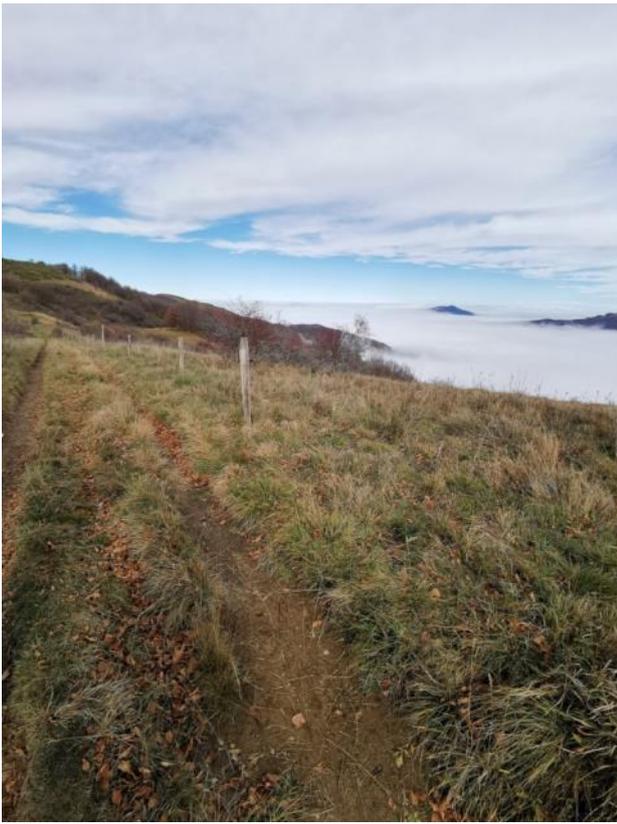
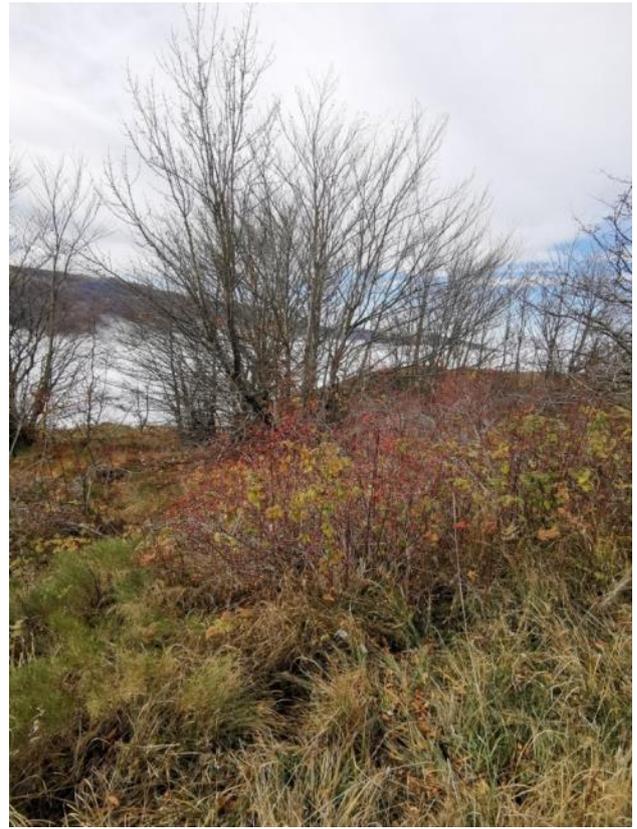
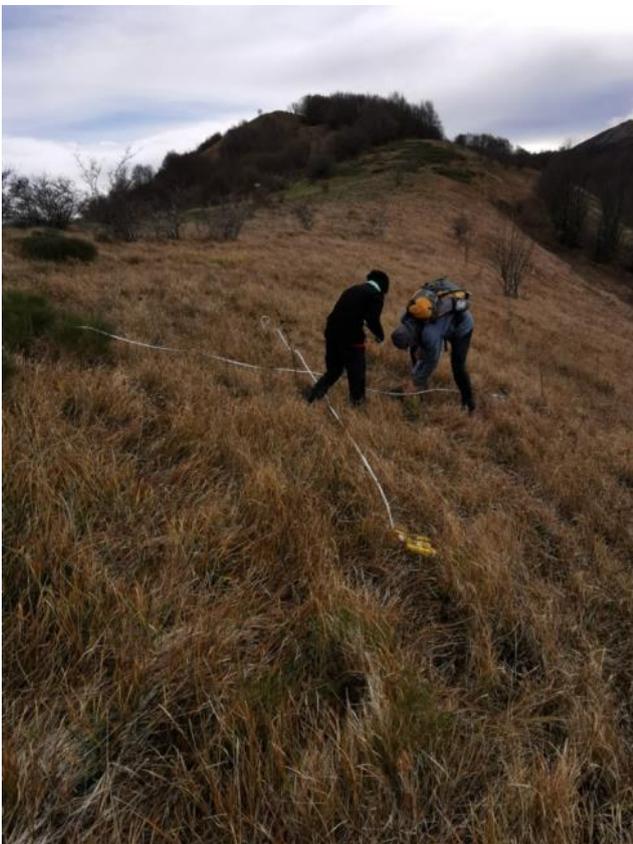
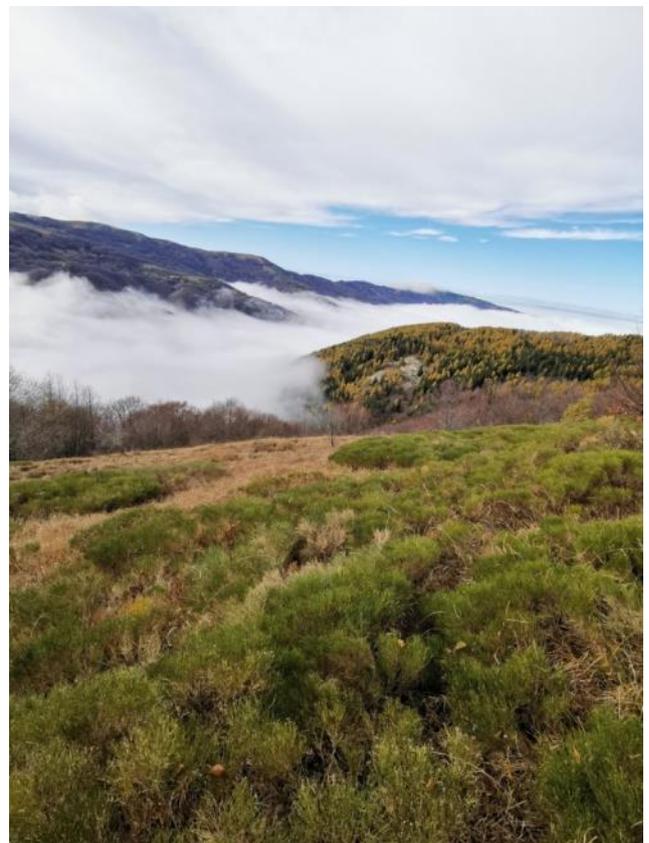
Documentazione fotografica turbina 14

Rilevatori	Ciasca/Martin/Vigo	
Data	16/11/2022	
Coordinate WGS84 UTM32 (centro)	E516289	N4950499
Quota media	1537 m s.l.m.	
Pendenza (gradi)	18 °	
Esposizione	Ovest	
Raggio area rilievo	2 m	
Superficie area rilievo	11,945 m ²

Gestione	Pascolo sottoutilizzato
Descrizione	Formazione di taglia medio-bassa (10-40 cm), con ridotta presenza di suolo nudo, pietrosità e/o rocce affioranti. Dominanza di graminoidi a lamina fine e media, con un ricco corteggio floristico di dicotiledoni.

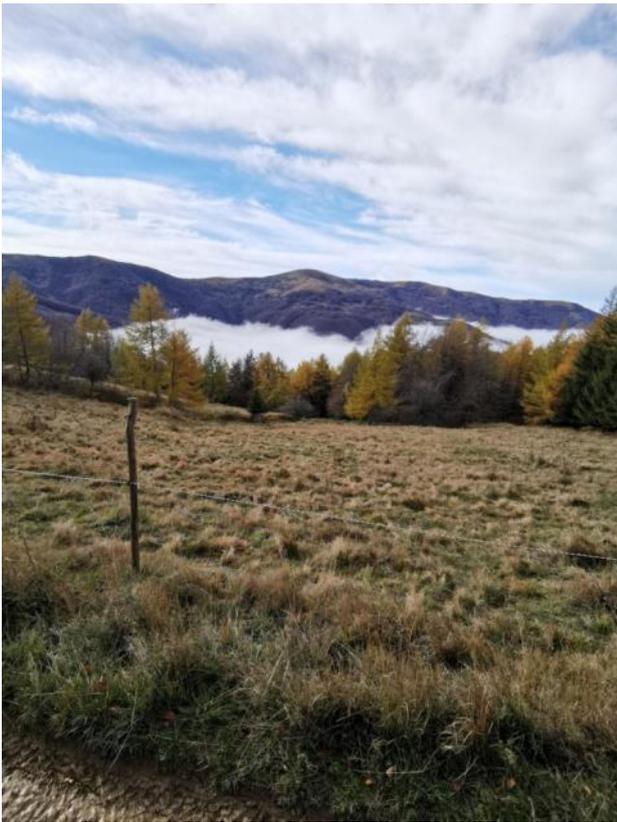
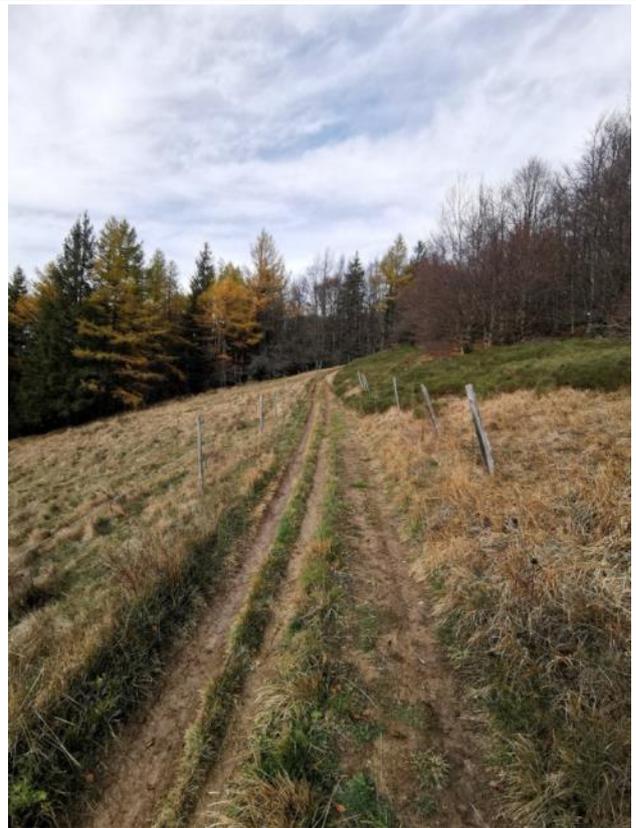
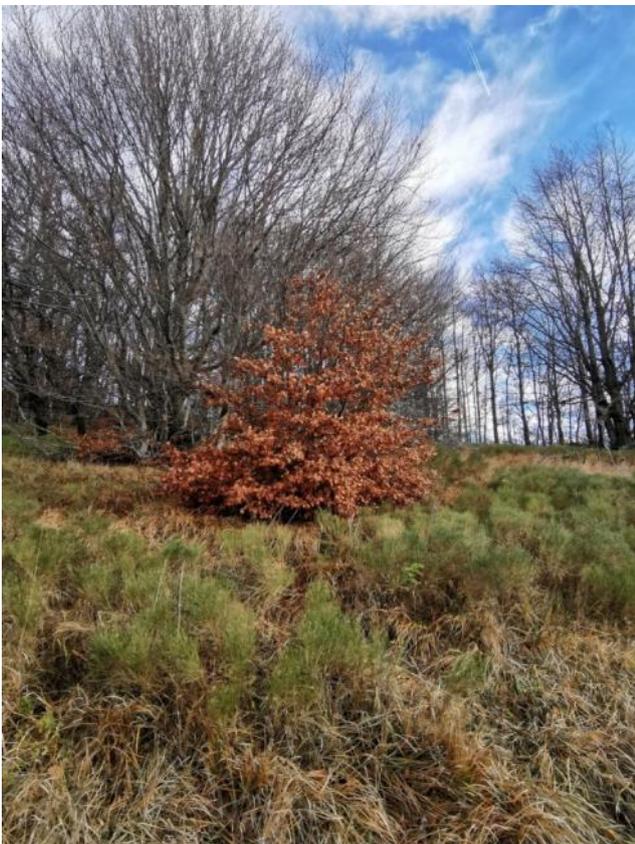
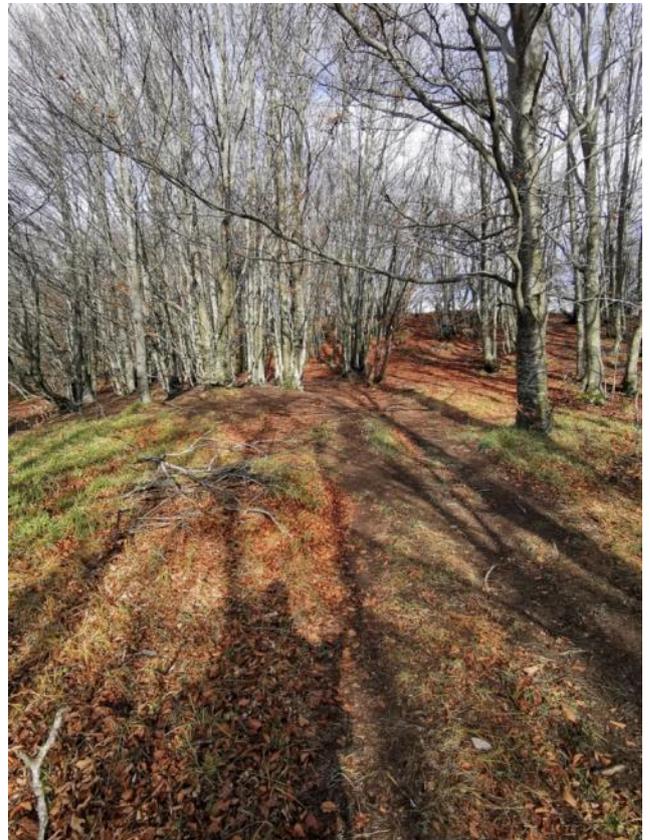
Documentazione fotografica turbina 15

Rilevatori	Ciasca/Martin/Vigo	
Data	16/11/2022	
Coordinate WGS84 UTM32 (centro)	E516087	N4951612
Quota media	1541 m s.l.m.	
Pendenza (gradi)	15 °	
Esposizione	Ovest	
Raggio area rilievo	2 m	
Superficie area rilievo	12,132 m ²

Gestione	Pascolo sottoutilizzato
Descrizione	Formazione di taglia medio-bassa (10-40 cm), con ridotta presenza di suolo nudo, pietrosità e/o rocce affioranti. Dominanza di graminoidi a lamina fine e media, con un ricco corteggio floristico di dicotiledoni.

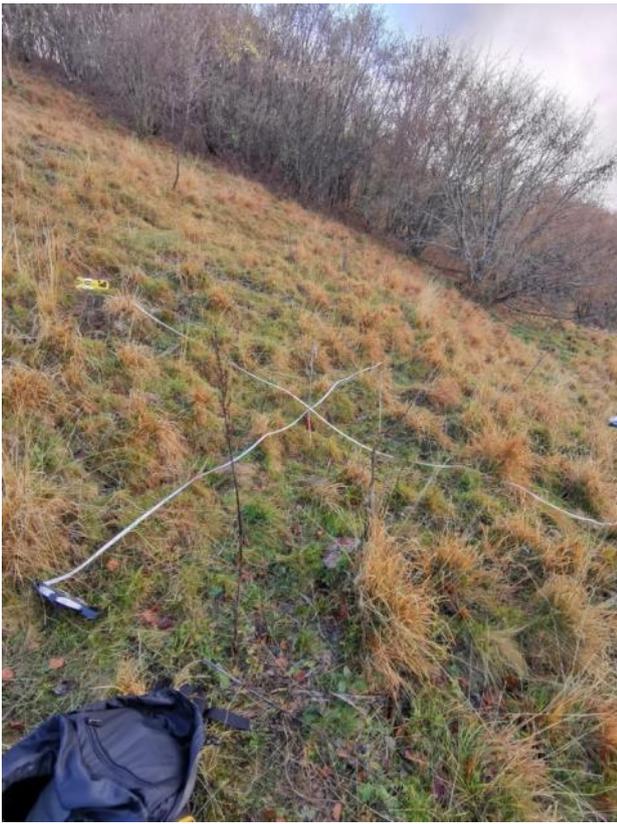
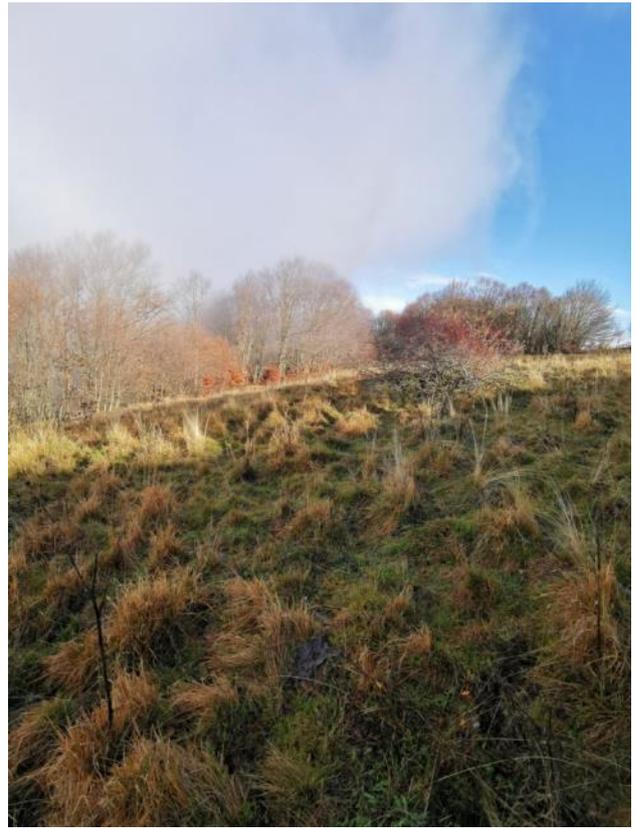
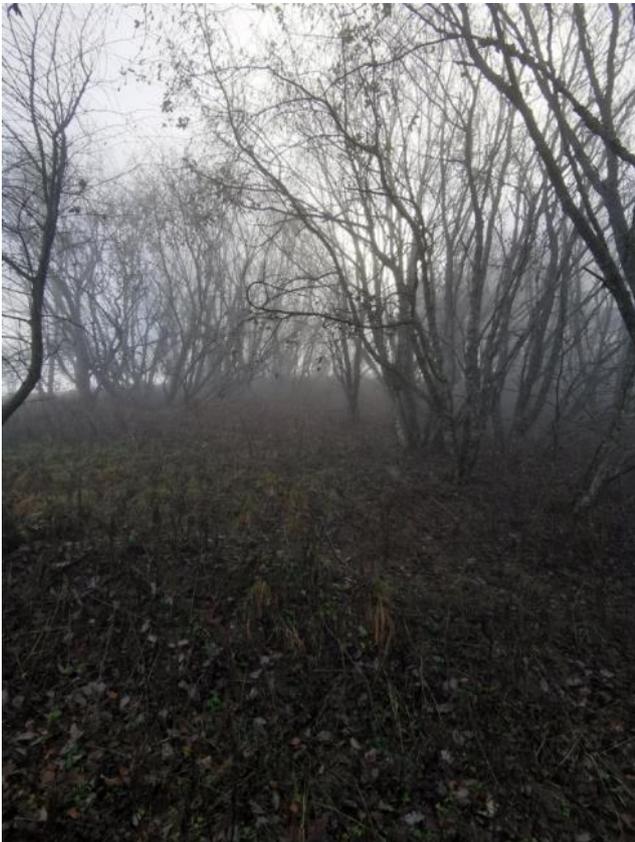
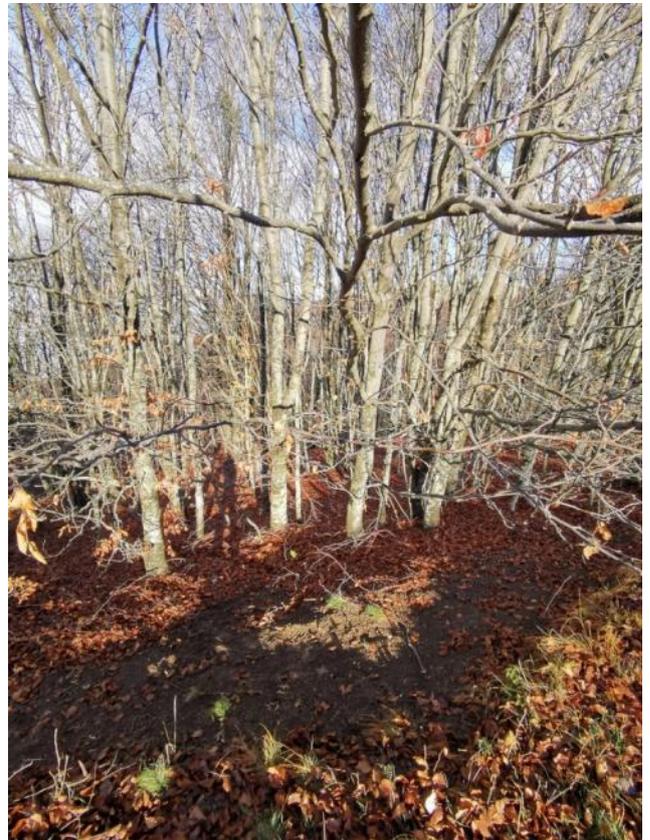
Documentazione fotografica turbina 16

Rilevatori	Ciasca/Martin/Vigo	
Data	11/11/2022	
Coordinate WGS84 UTM32 (centro)	E516012	N4952729
Quota media	1560 m s.l.m.	
Pendenza (gradi)	10 °	
Esposizione	Ovest	
Raggio area rilievo	2 m	
Superficie area rilievo	12,369 m ²

Gestione	Pascolo
Descrizione	Formazione di taglia medio-alta (30-50 cm), con ridotta presenza di suolo nudo, pietrosità e/o rocce affioranti. Dominanza di graminoidi a lamina fine e media, con un ricco corteggio floristico di dicotiledoni.
