PARCO EOLICO MONTE GIAROLO

STUDIO DI IMPATTO AMBIENTALE

QUADRO AMBIENTALE VEGETAZIONE E FLORA

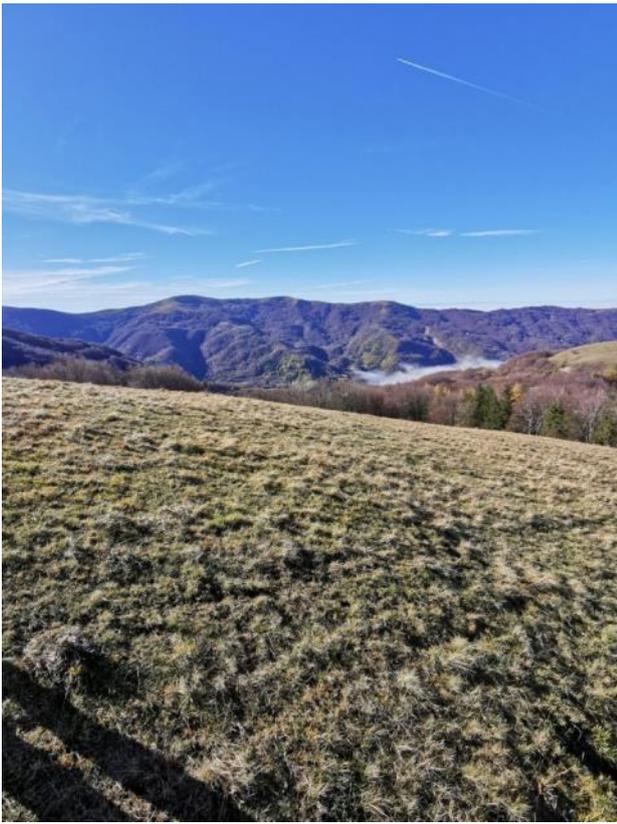
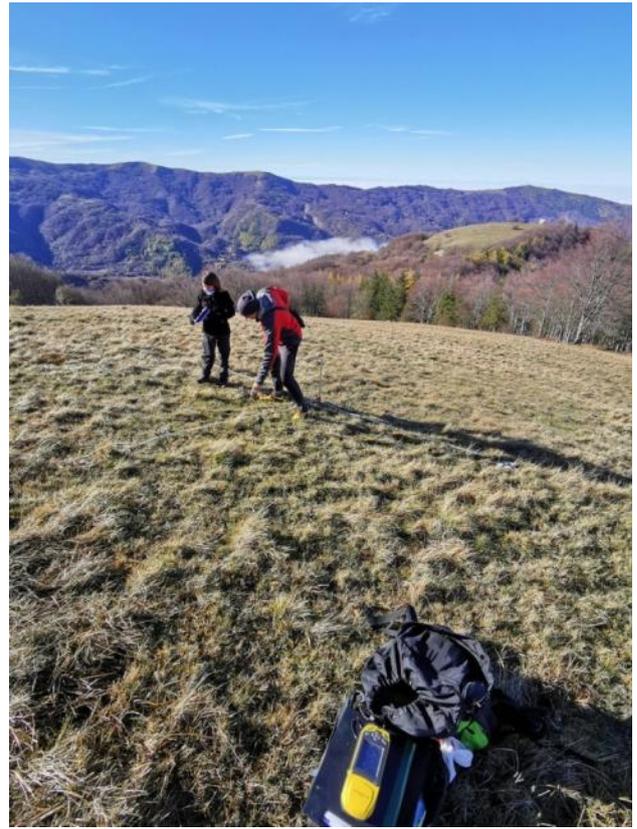
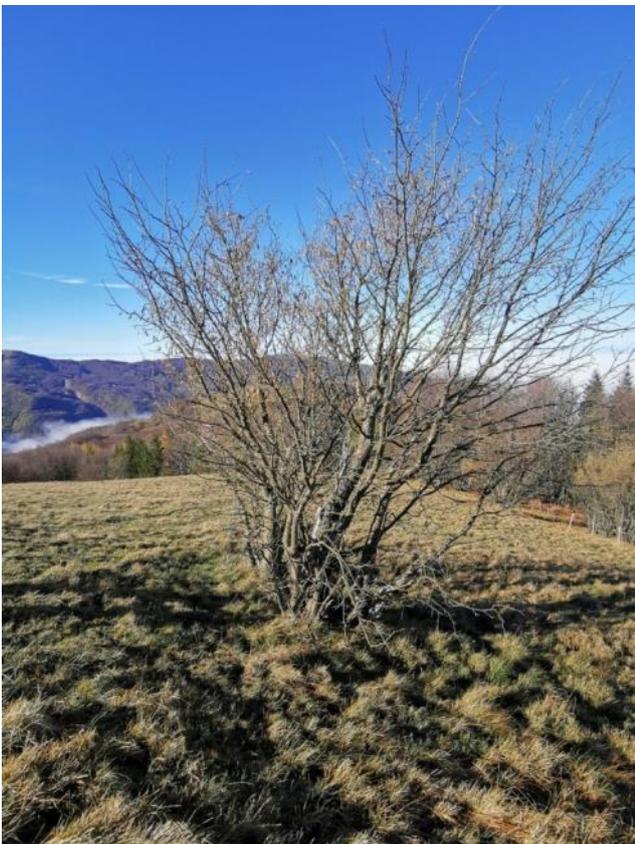
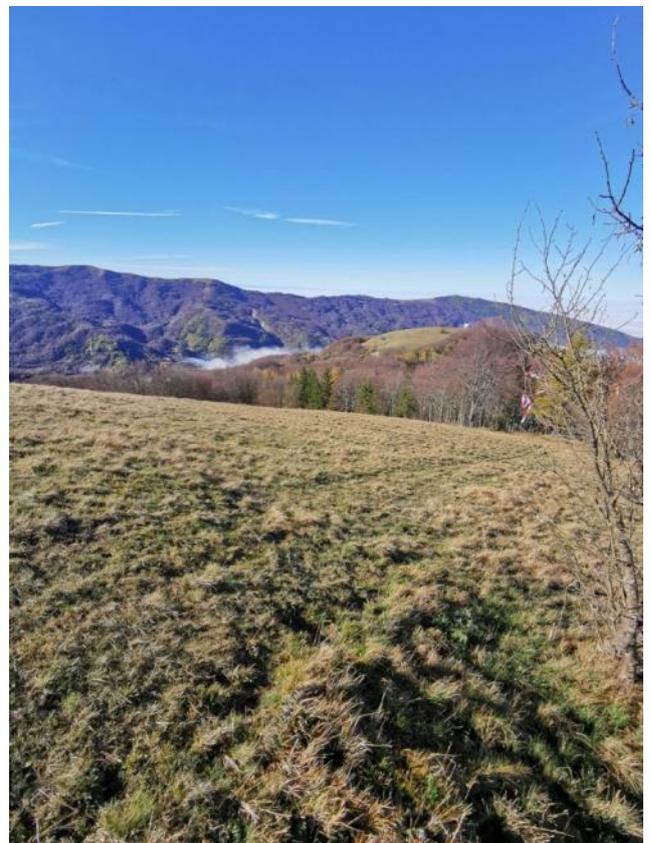
Documentazione fotografica turbina 18

Rilevatori	Ciasca/Martin/Vigo	
Data	11/11/2022	
Coordinate WGS84 UTM32 (centro)	E516616	N4953094
Quota media	1539 m s.l.m.	
Pendenza (gradi)	5 °	
Esposizione	Nord-Ovest	
Raggio area rilievo	2 m	
Superficie area rilievo	12,512 m ²

Gestione	Pascolo
Descrizione	Formazione di taglia medio-bassa (10-40 cm), con ridotta presenza di suolo nudo, pietrosità e/o rocce affioranti. Dominanza di graminoidi a lamina fine e media, con un ricco corteggio floristico di dicotiledoni.

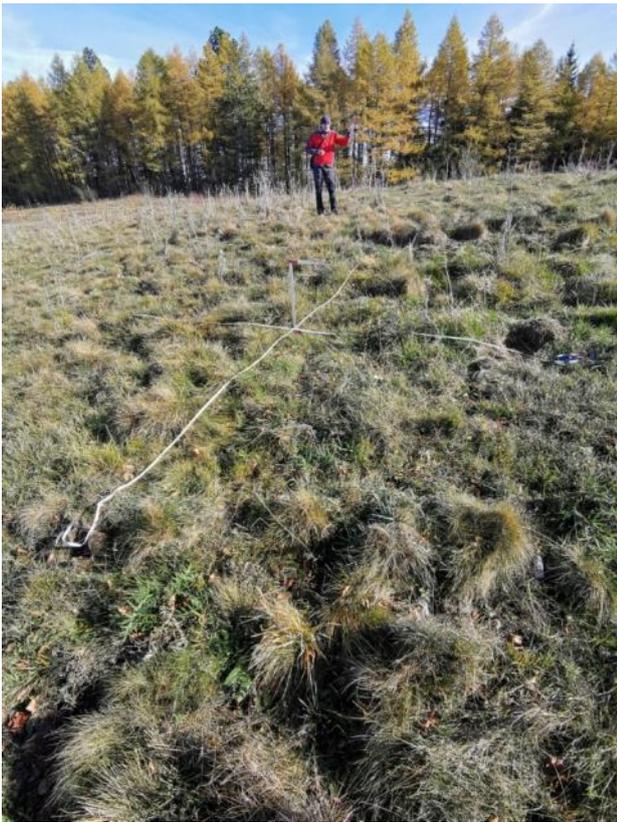
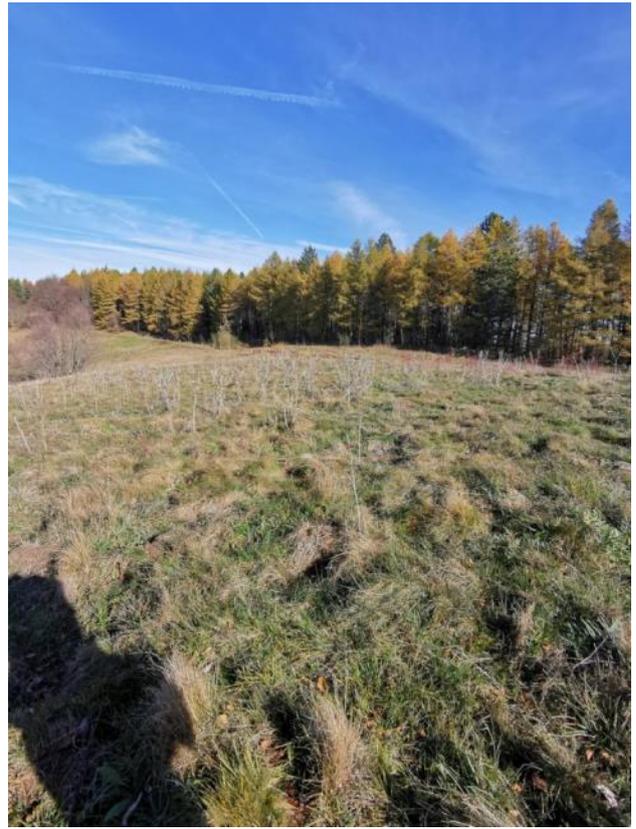
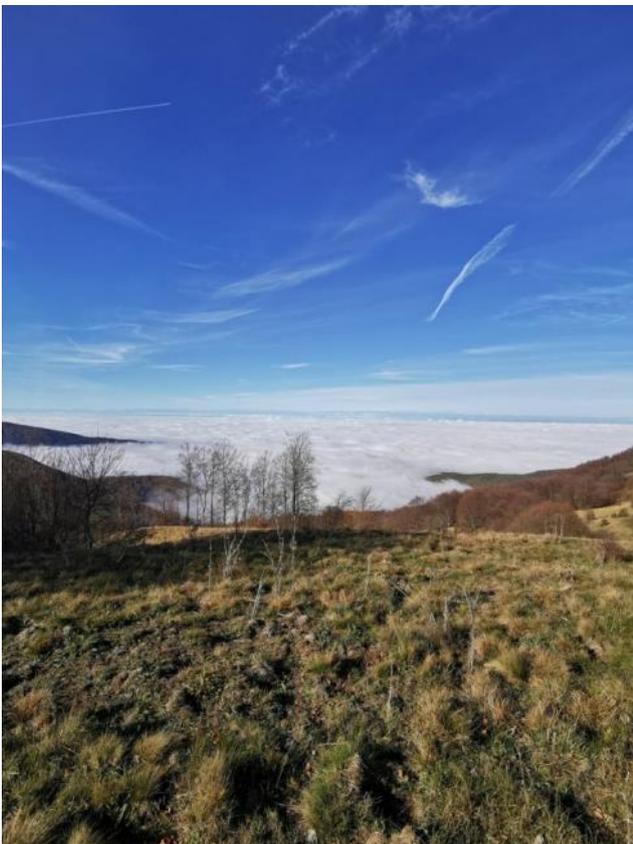
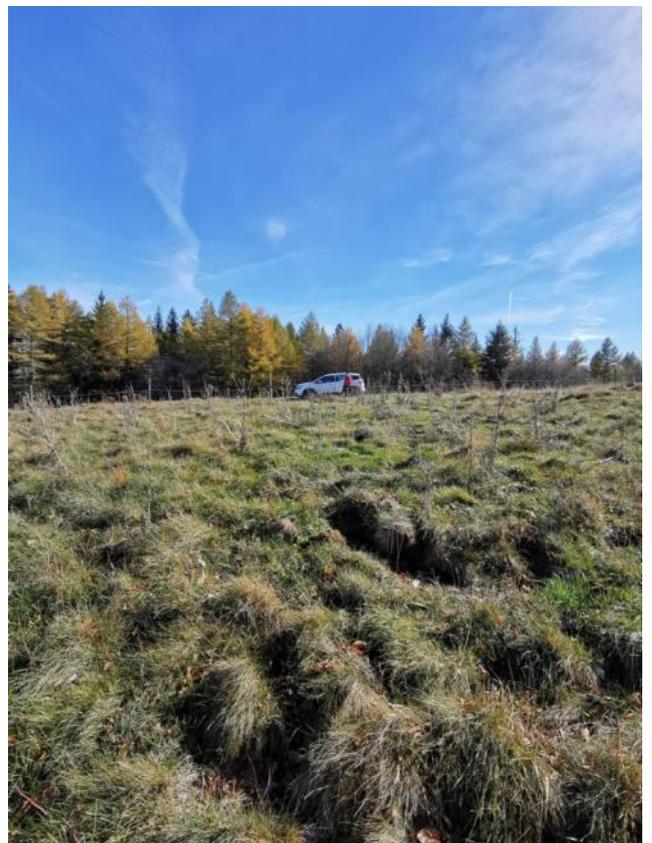
Documentazione fotografica turbina 19

Rilevatori	Ciasca/Martin/Vigo	
Data	11/11/2022	
Coordinate WGS84 UTM32 (centro)	E516631	N4953603
Quota media	1517 m s.l.m.	
Pendenza (gradi)	8 °	
Esposizione	Ovest	
Raggio area rilievo	2 m	
Superficie area rilievo	12,438 m ²

Gestione	Pascolo abbandonato
Descrizione	Formazione di taglia media (20-40 cm), con ridotta presenza di suolo nudo, pietrosità e/o rocce affioranti. Dominanza di graminoidi a lamina media e fine, caratteristica la colorazione verde-giallastra per la presenza di <i>Brachypodium rupestre</i> .

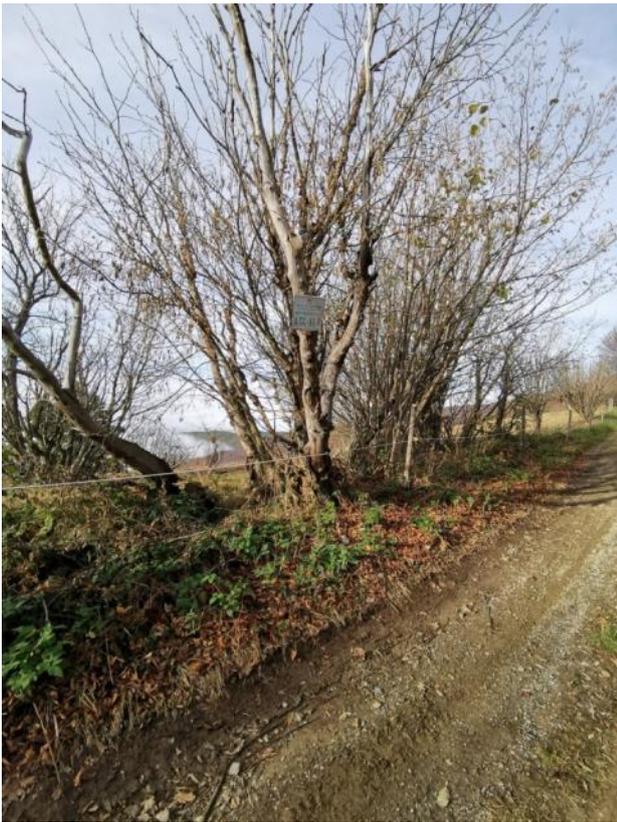
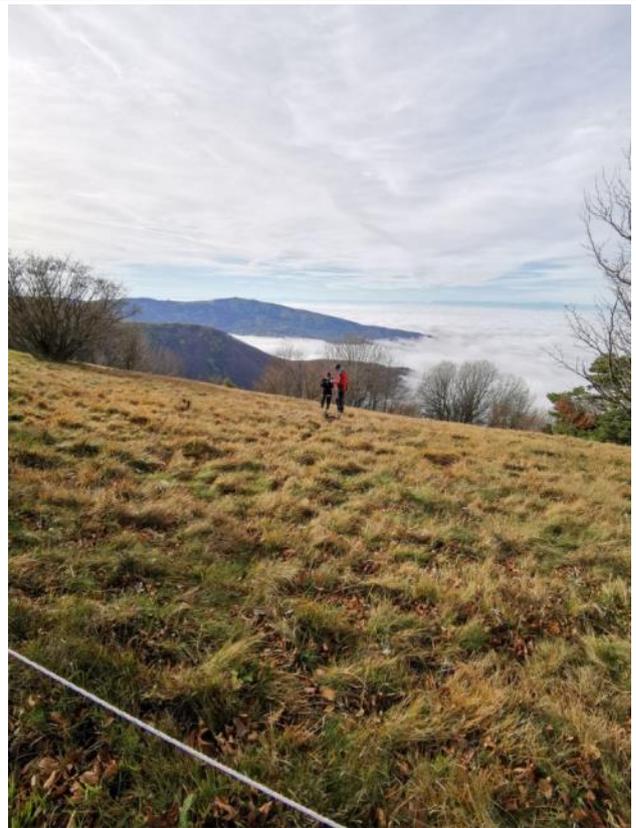
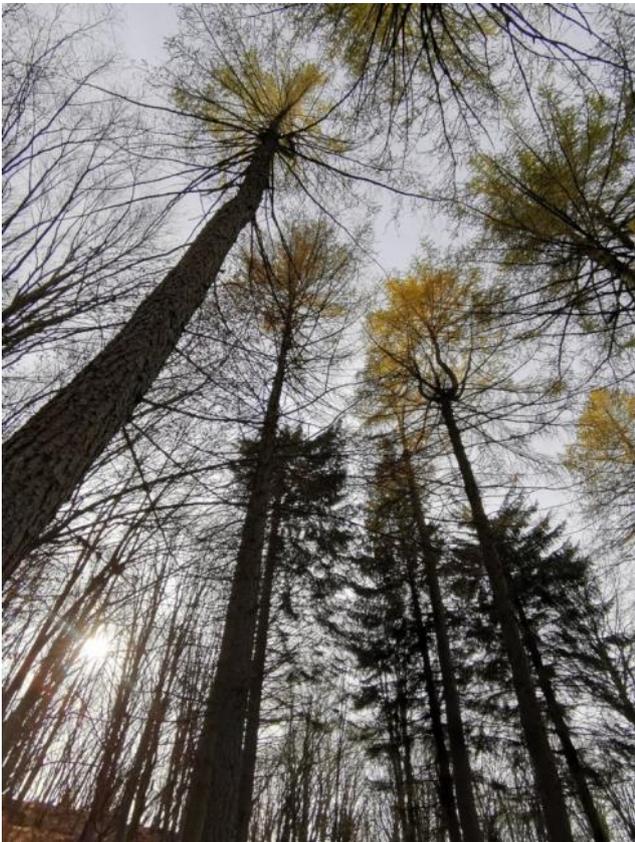
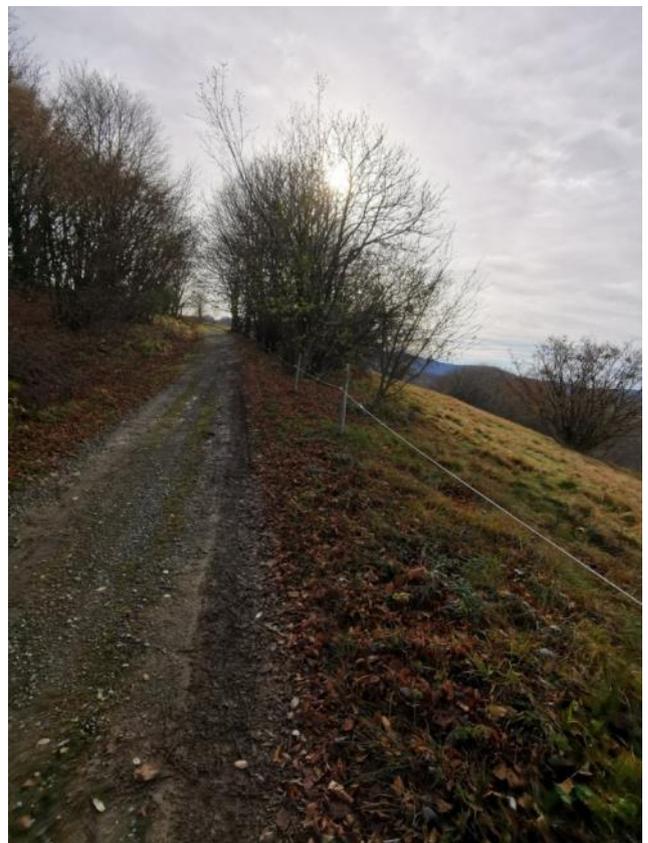
Documentazione fotografica turbina 20

Rilevatori	Ciasca/Martin/Vigo	
Data	11/11/2022	
Coordinate WGS84 UTM32 (centro)	E516774	N4954060
Quota media	1506 m s.l.m.	
Pendenza (gradi)	3 °	
Esposizione	Ovest	
Raggio area rilievo	2 m	
Superficie area rilievo	12,543 m ²

Gestione	Pascolo abbandonato
Descrizione	Formazione di taglia media (20-40 cm), con ridotta presenza di suolo nudo, pietrosità e/o rocce affioranti. Dominanza di graminoidi a lamina media e fine, caratteristica la colorazione verde-giallastra per la presenza di <i>Brachypodium rupestre</i> .
