Impianto Agrivoltaico "MELILLO"
della potenza di 20,00 MW in immissione e 19,07 MW in DC
PROGETTO DEFINITIVO

PD Report fotografico Beni architettonici paesaggistici - Invaso di Toppo di Francia -
PROGETTO DEFINITIVO

Tavola: **RE06-TAV 9.10**
Filename: 174482-PD-RE06-TAV-9-Report fotografico Beni architettonici paesaggistici-R1.dwg

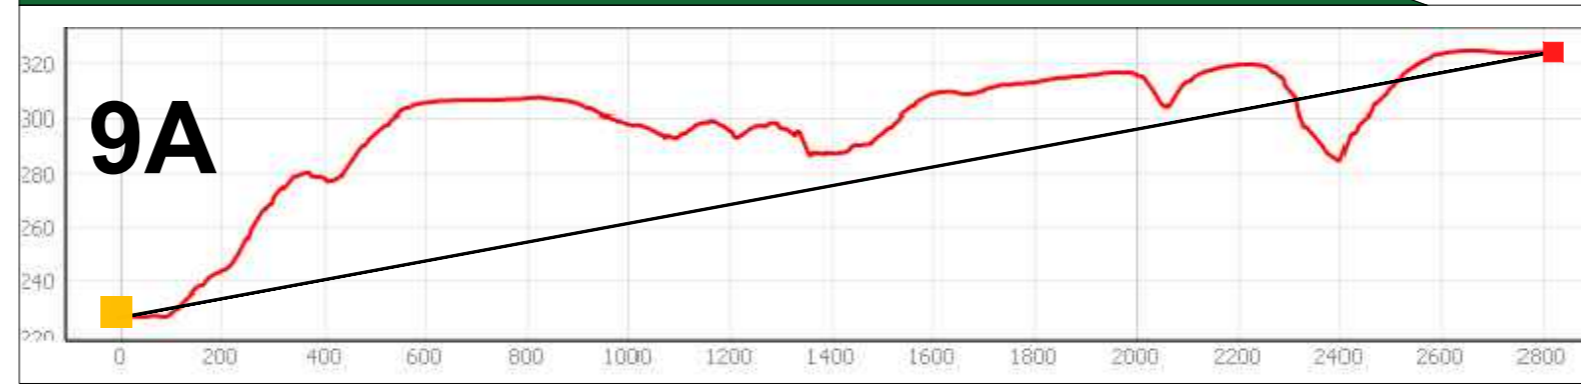
Bene 9_Modello di elevazione dal Punto di vista 9A

Dal punto **9A**: l'impianto risulta non visibile a causa del forte dislivello che sussiste tra il punto di osservazione e l'impianto.
