COMUNE DI VENOSA (PZ)

Impianto Agrivoltaico "MELILLO"
della potenza di 20.00 MW in immissione e 19.07 MW in DC
PROGETTO DEFINITIVO

PD Report fotografico Beni architettonici paesaggistici - Regio tratturello Venosa/Ofanto -
Tavola: **RE06-TAV 9.2**
Filename: **PRODOTTORE/PROGETTISTA/PROGETTO/PRODOTTORE**
Protocollo TEKNE:

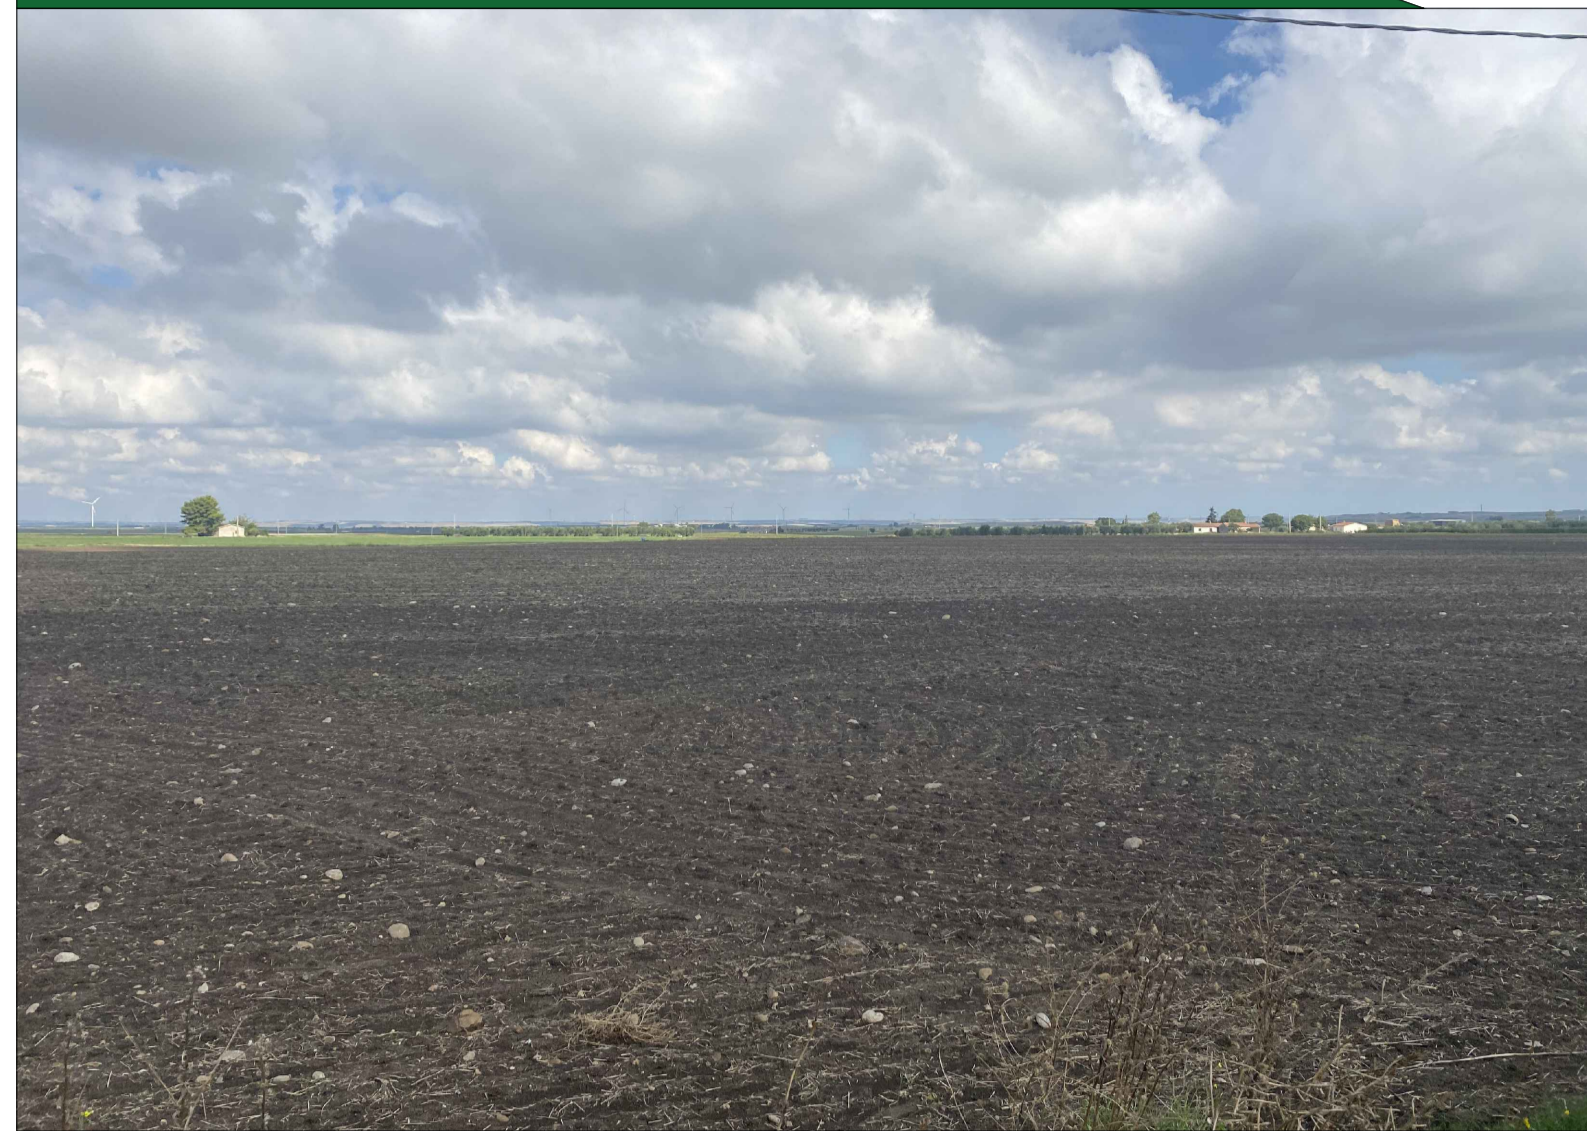
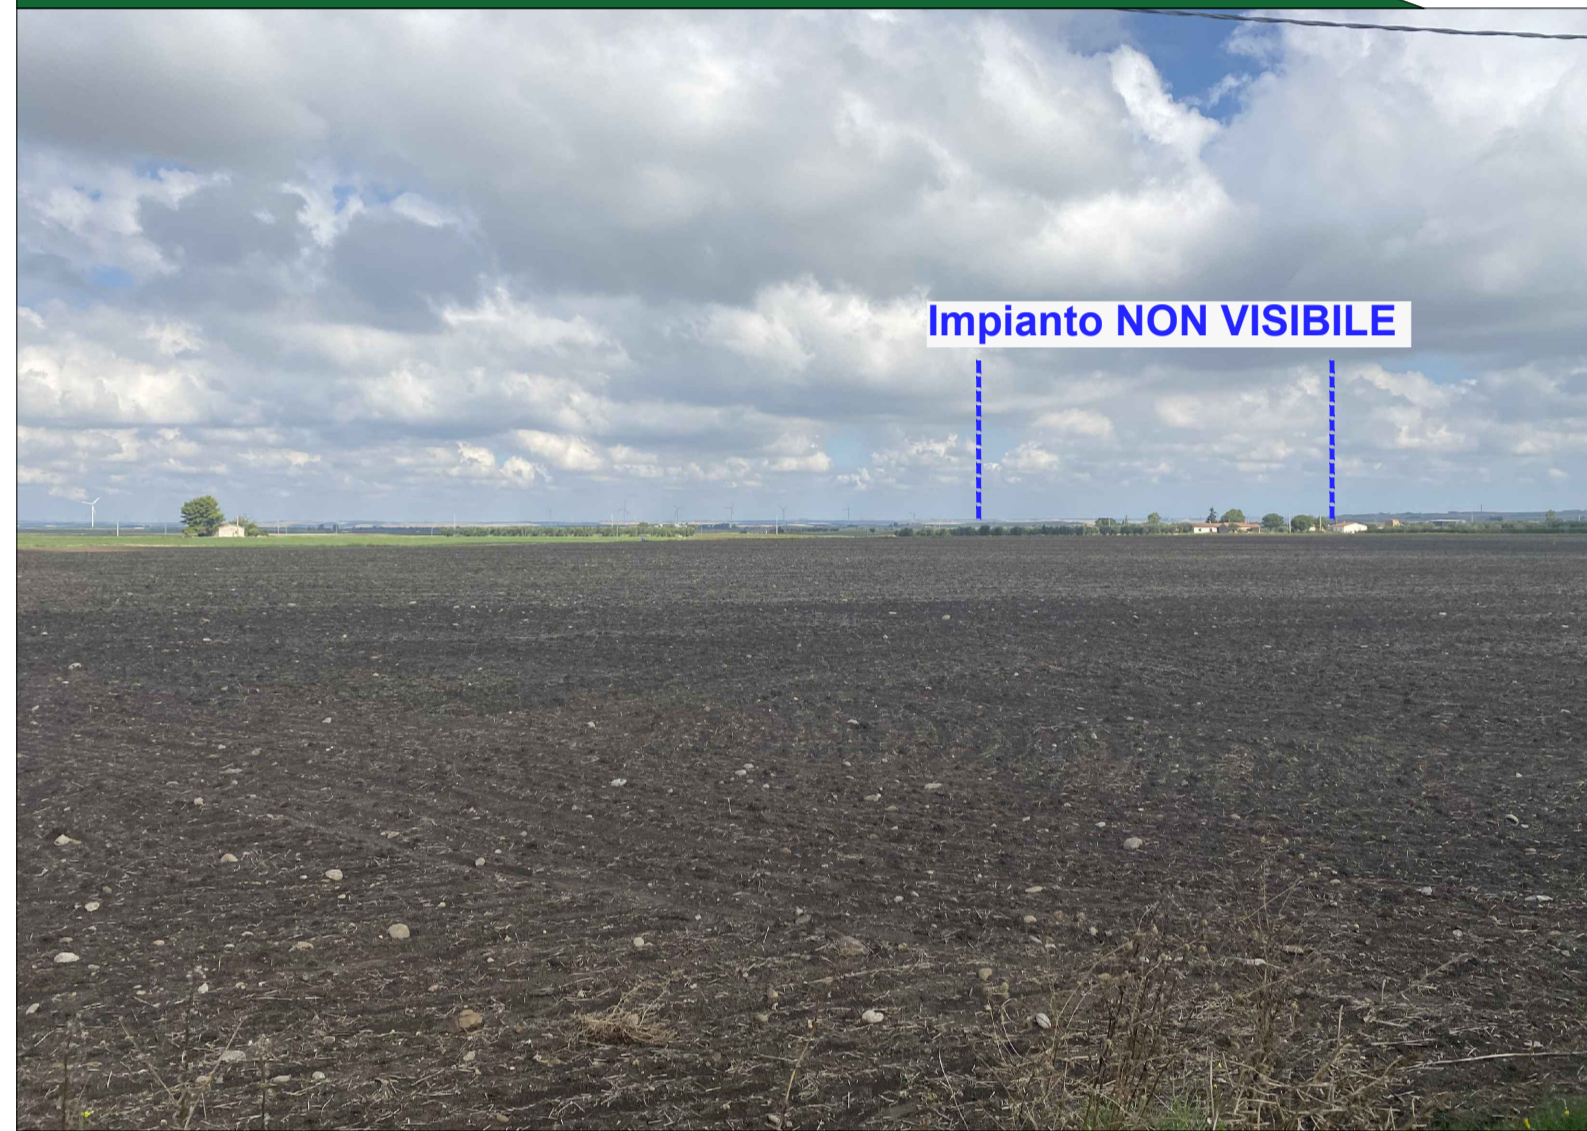
Bene 1_Punto di vista 1A_NORD (ante opera)

Dal punto 1A_NORD e 1A_SUD: l'impianto non è visibile a causa della presenza della folta vegetazione e di alcuni edifici.
Dal punto 1B: l'impianto non è visibile grazie alla mitigazione molto articolata che rispetta allo stesso tempo le colture e i colori dell'ambiente circostante, non alterandone, pertanto, le caratteristiche.
Dal punto 1C_NORD, 2_SUD, 3A_NORD, 3A_SUD, 4A_SUD, 5A, 6A, 7A, 8A, 11: l'impianto non è visibile a causa della presenza della folta vegetazione e della lontananza dal punto di osservazione.
Dal punto 1C_SUD, 2_NORD: l'impianto non è visibile a causa della presenza della folta vegetazione e della lontananza dal punto di osservazione, inoltre è visibile una piccola parte di mitigazione da progetto.
Dal punto 3B: risulta visibile solo una porzione di mandorleto previsto da progetto.
Dal punto 4A_NORD: risulta visibile solo una porzione di mandorleto previsto da progetto.
Dal punto 10A, 10B, 10C, 10D: l'impianto risulta non visibile in quanto vi è la SS655 sopraelevata che riduce la visuale tra il punto di osservazione e l'impianto.

Bene 1_Punto di vista 1A_NORD (post opera)

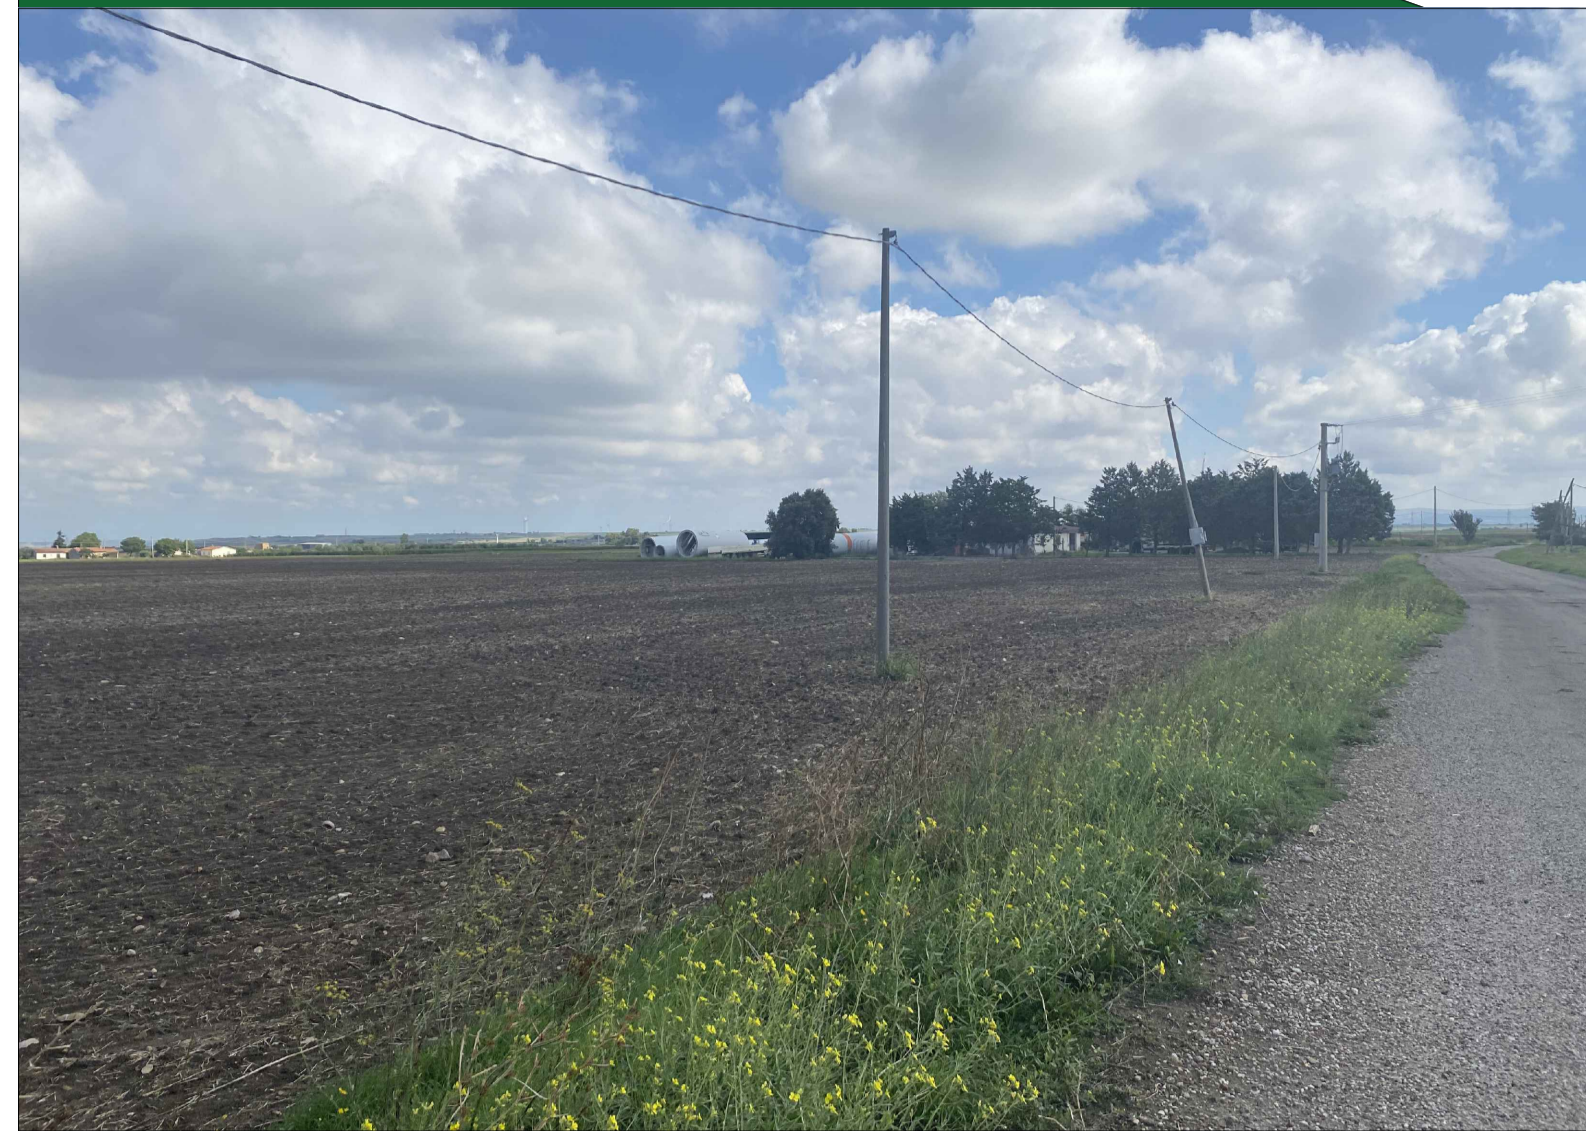
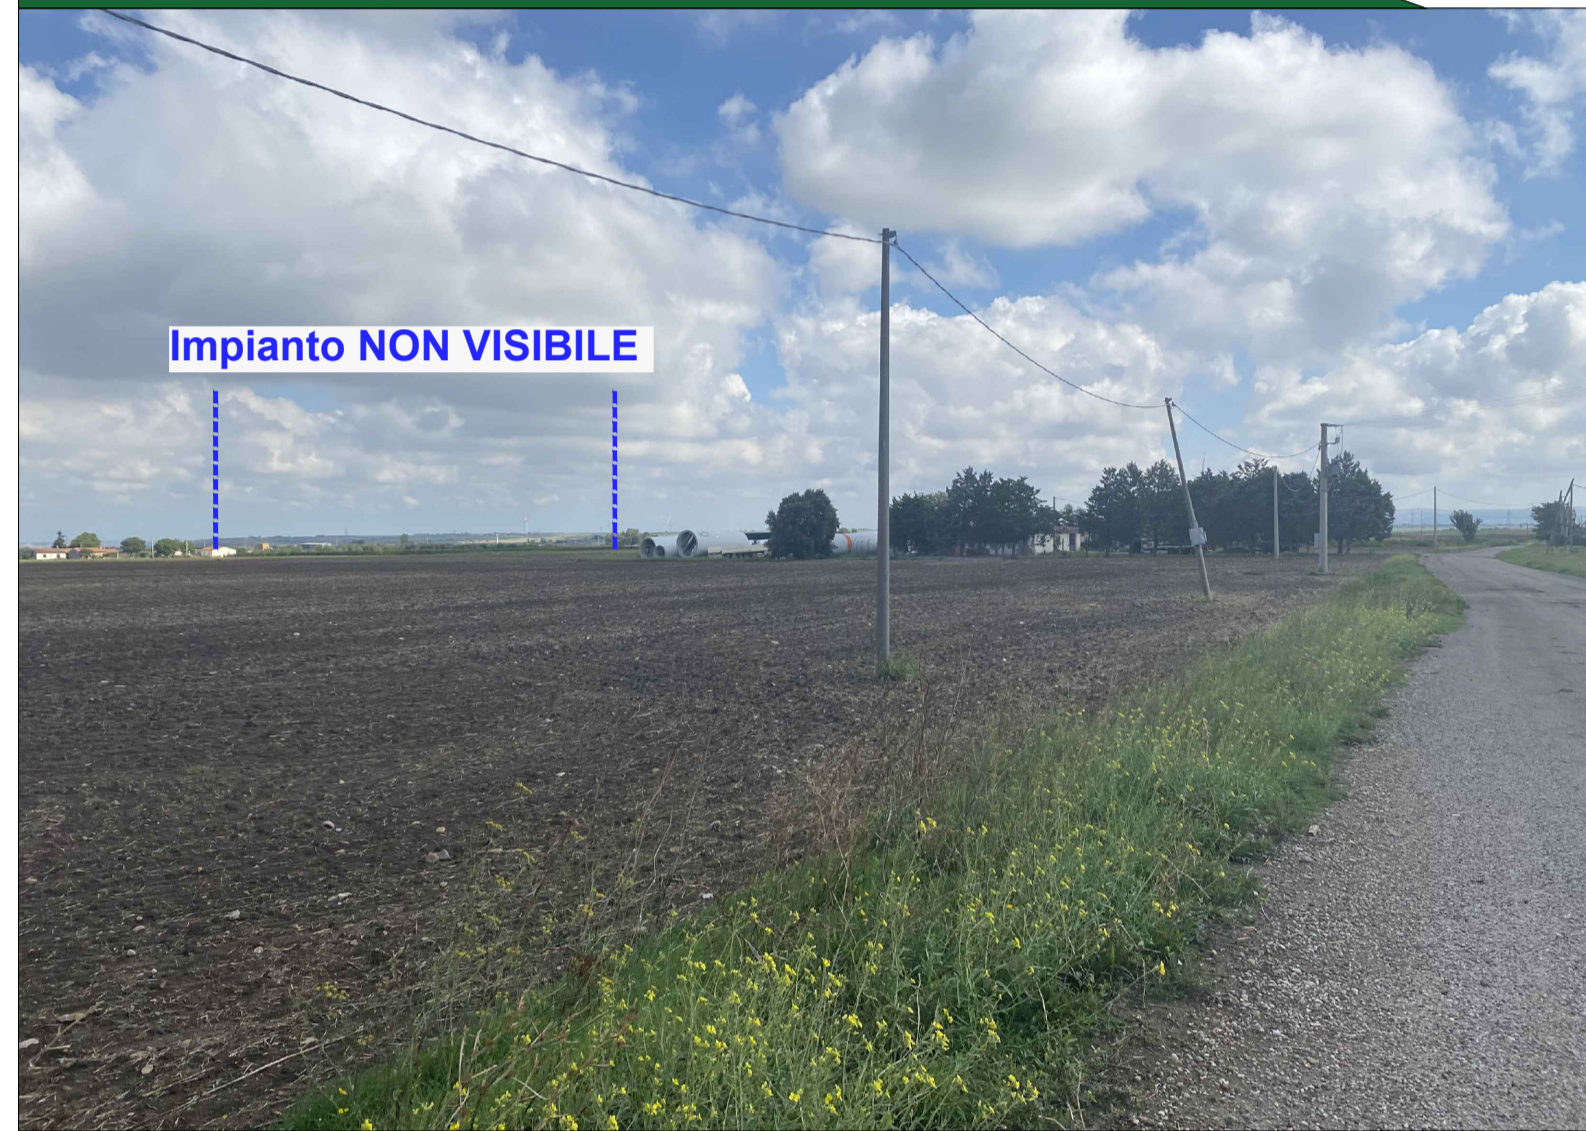
Bene 1_Punto di vista 1A_SUD (ante opera)

Bene 1_Punto di vista 1A_SUD (post opera)

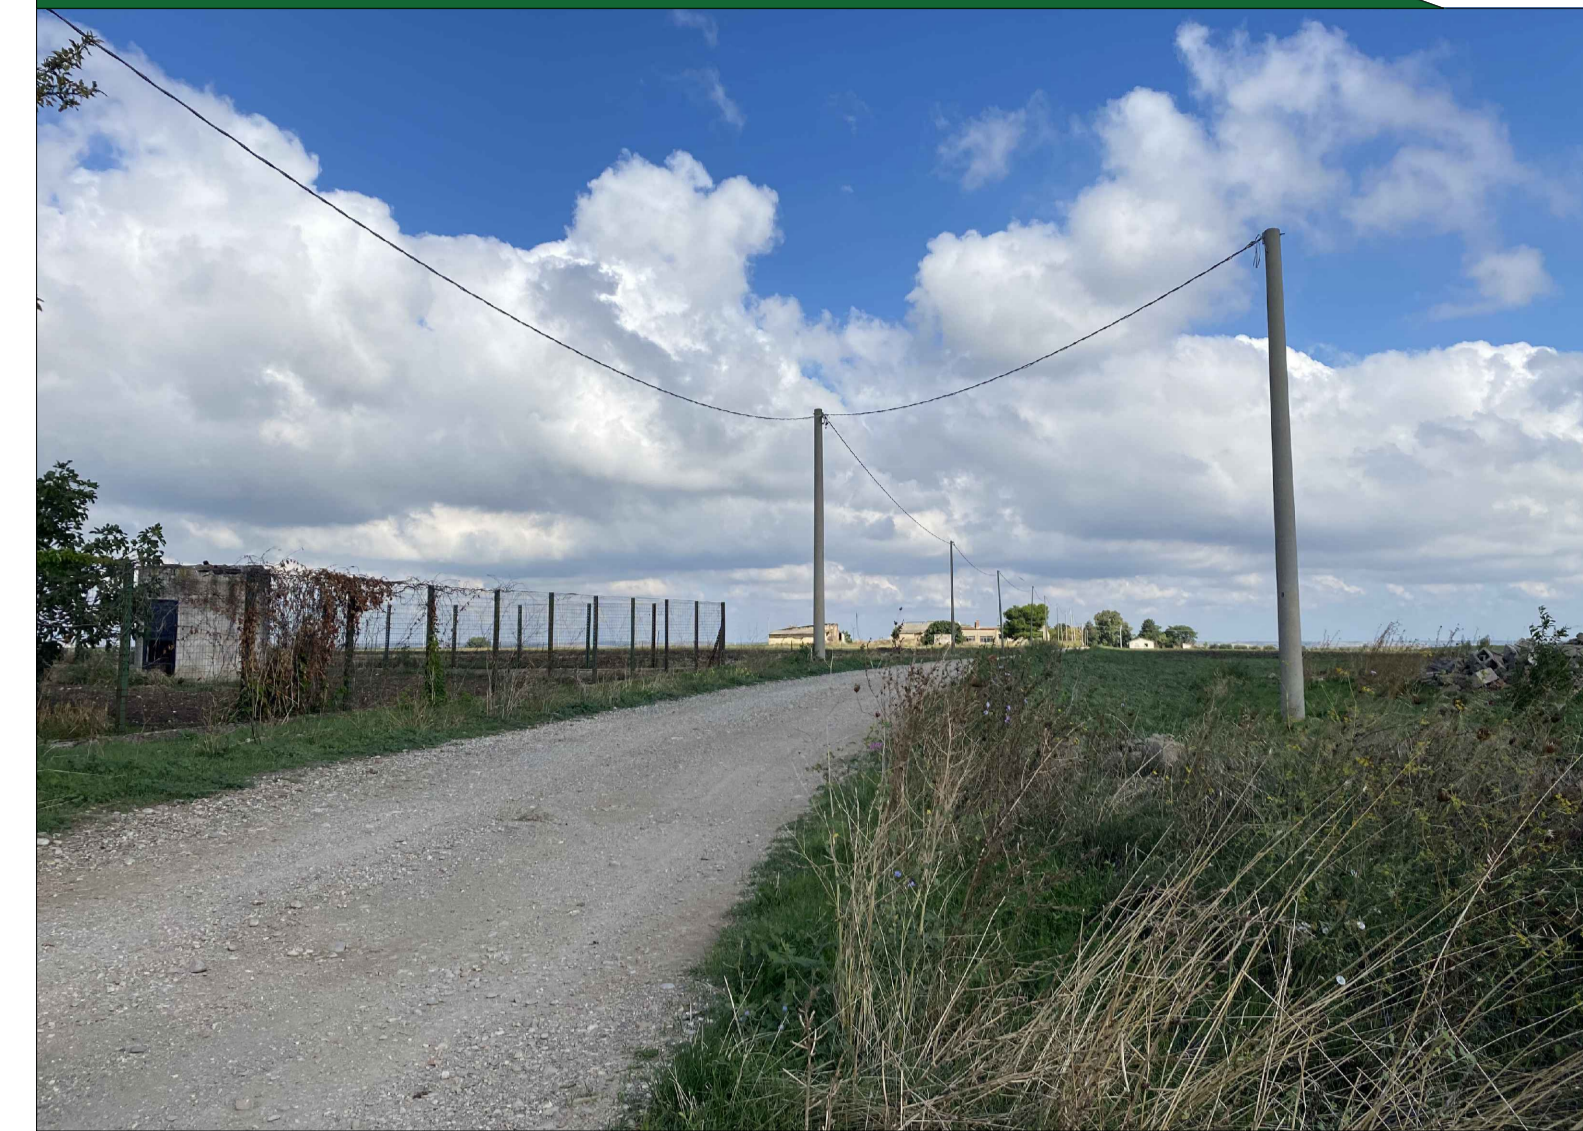
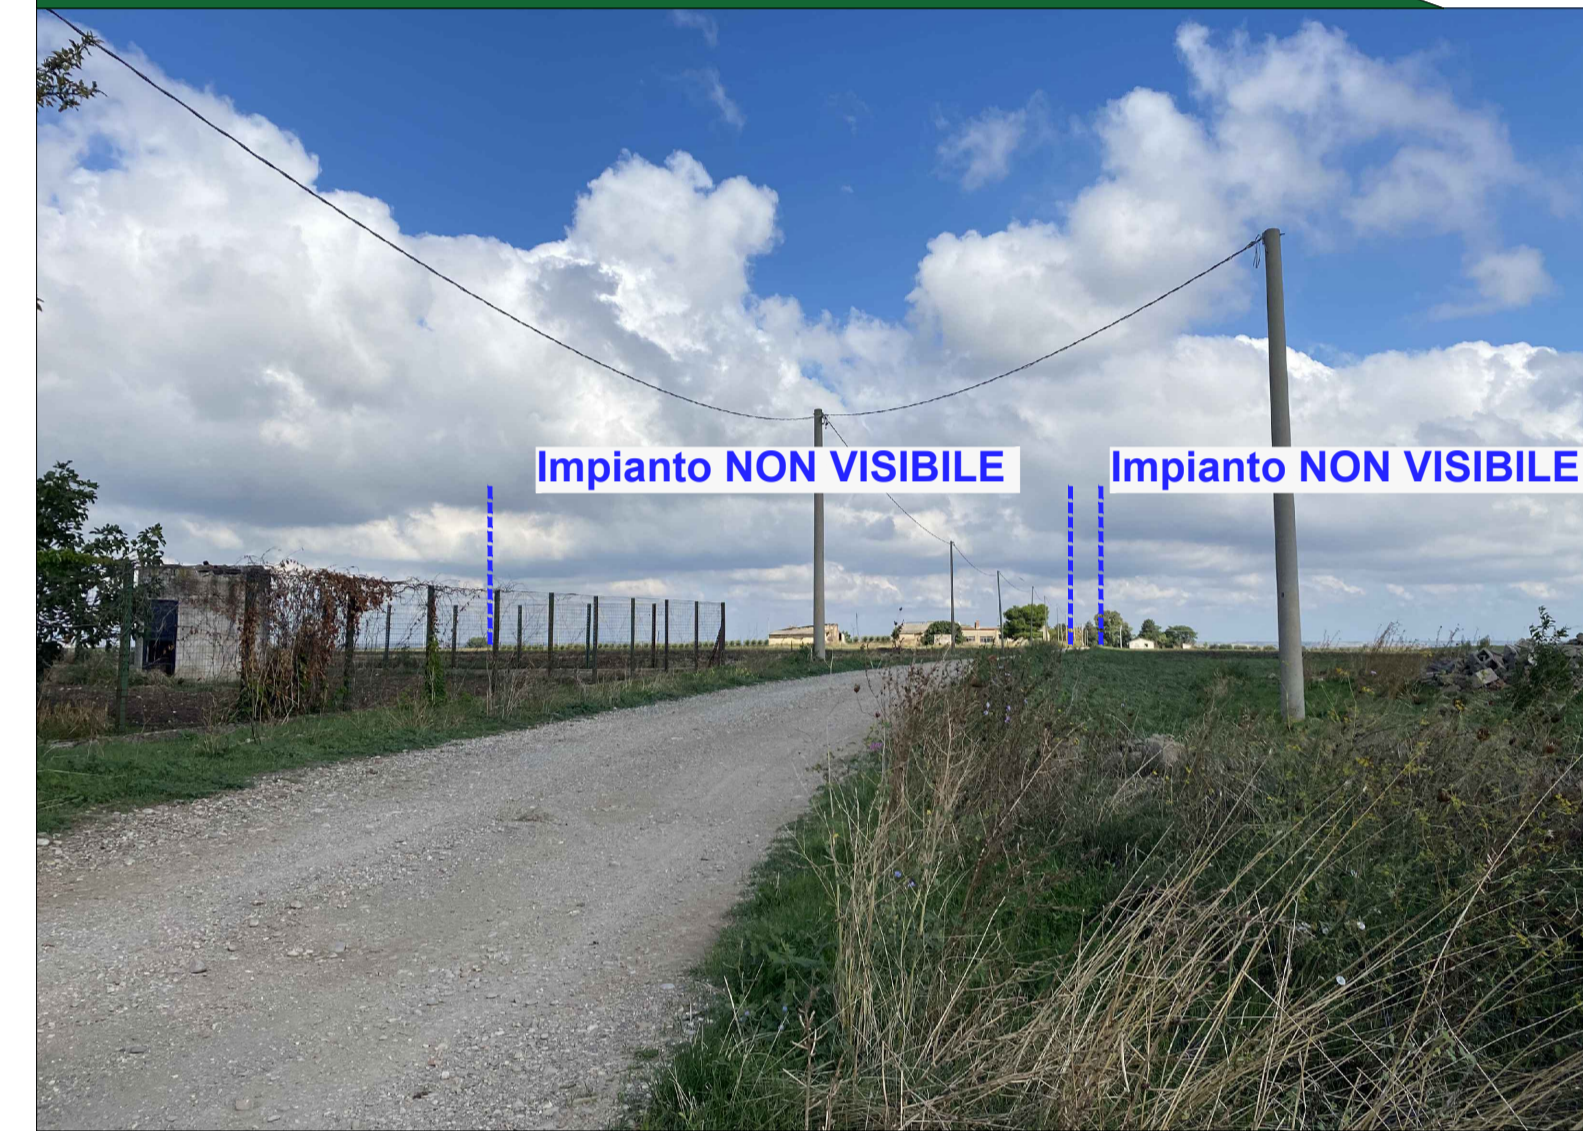
Bene 1_Punto di vista 1B (ante opera)

Bene 1_Punto di vista 1B (post opera)
