COMUNE DI VENOSA (PZ)

Impianto Agrivoltaico "MELILLO"
della potenza di 20,00 MW in immissione e 19,07 MW in DC
PROGETTO DEFINITIVO

| <p>PD</p> <p>PROGETTO DEFINITIVO</p> | <p>Report fotografico Beni architettonici paesaggistici - Torrente Lampeggiano -</p> | | | | Tavola: RE06-TAV 9.3 |

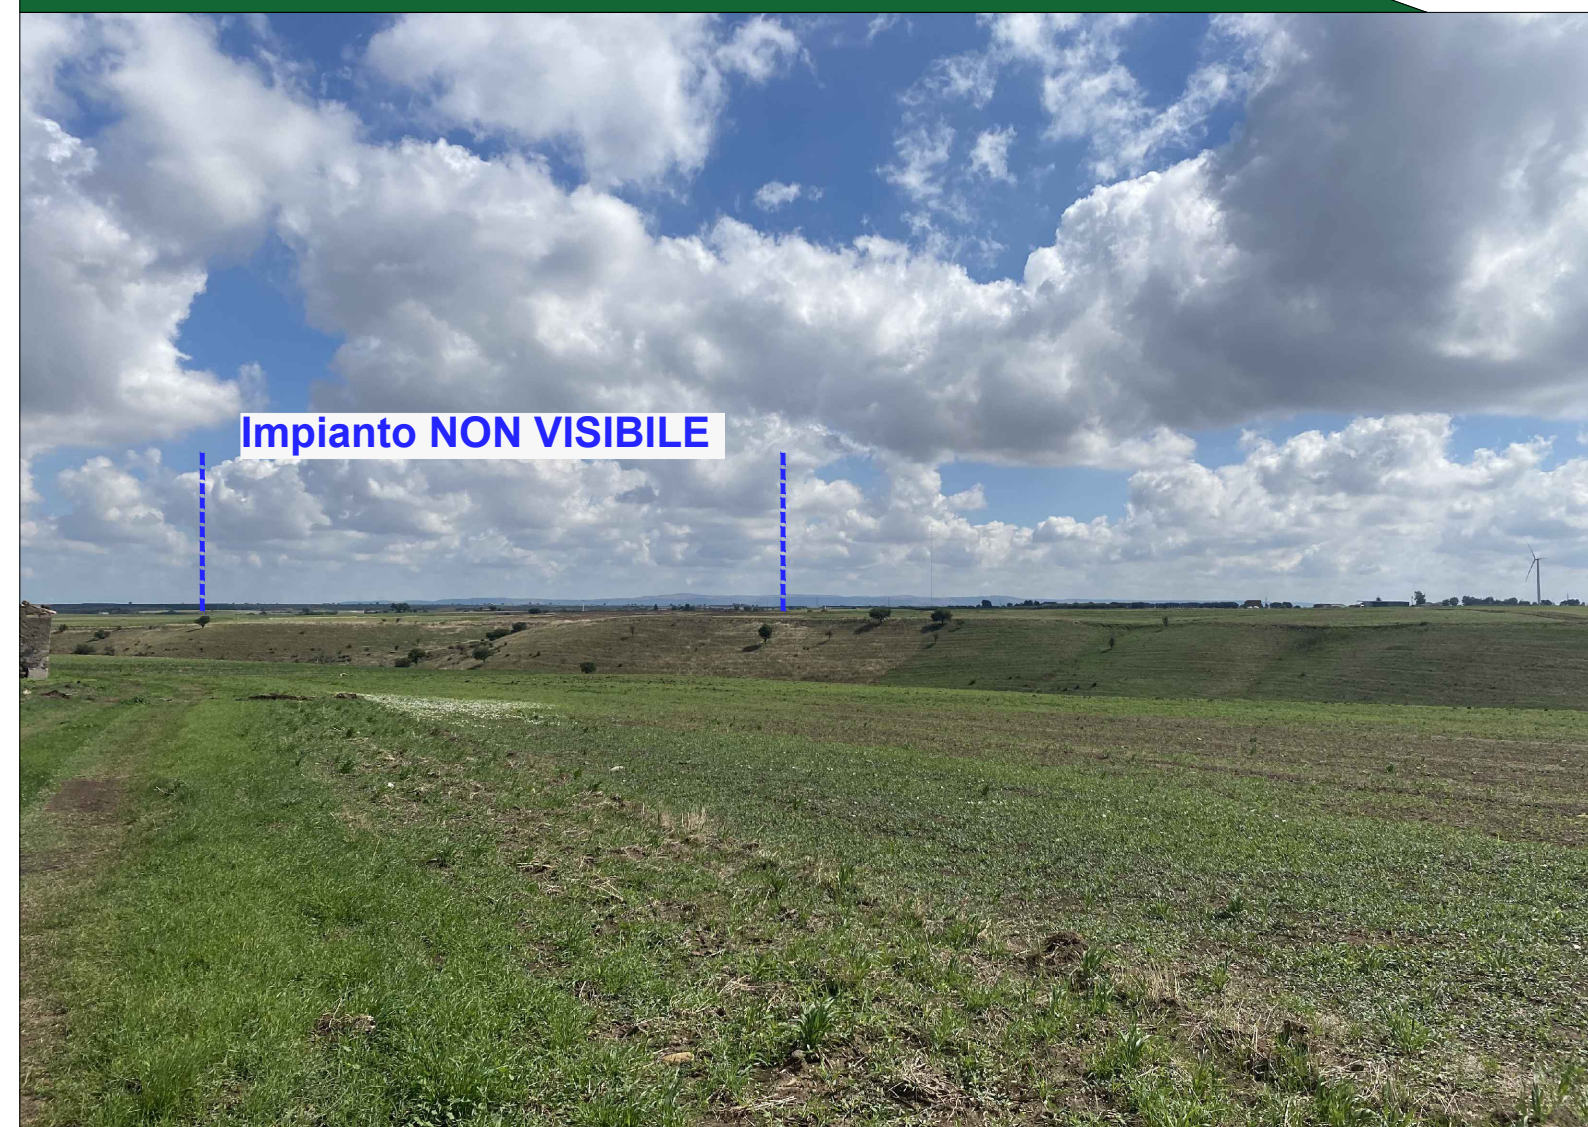
Bene 2_Punto di vista 2A_NORD (post opera)

Dal punto **1C_SUD, 2_NORD**: l'impianto non è visibile a causa della presenza della folta vegetazione e della lontananza dal punto di osservazione, inoltre è visibile una piccola parte di mitigazione da progetto

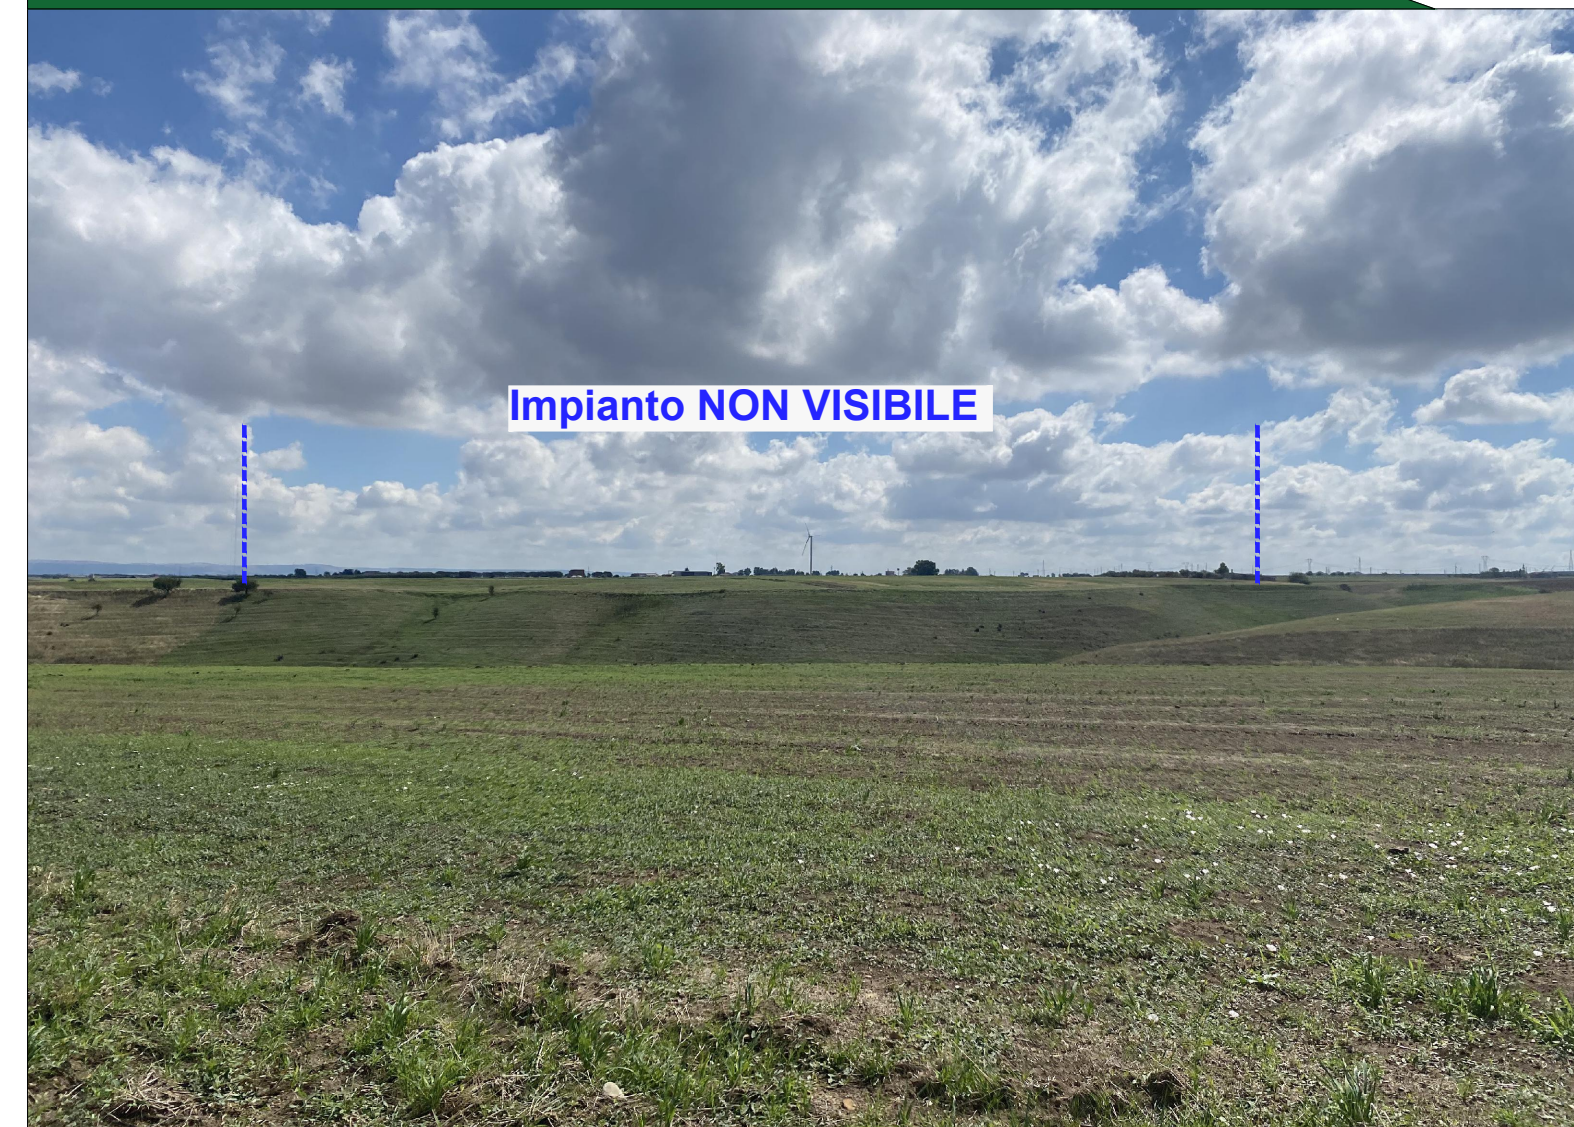
Bene 2_Punto di vista 2A_SUD (post opera)

Dal punto **1C_NORD, 2_SUD, 3A_NORD, 3A_SUD, 4A_SUD, 5A, 6A, 7A, 8A, 11**: l'impianto non è visibile a causa della presenza della folta vegetazione e della lontananza dal punto di osservazione
