**COMUNE DI VENOSA (PZ)**

**Impianto Agrivoltaico "MELILLO"**  
della potenza di 20,00 MW in immissione e 19,07 MW in DC  
**PROGETTO DEFINITIVO**

**PD** Report fotografico Beni architettonici paesaggistici - Valle Mastaddico, Vallone Columbro + Bosco -  
Tavola: **RE06-TAV 9.5**  
Filename: TP0602-PD-RE06-TAV-9-Report fotografico Beni architettonici paesaggistici (REV.01).dwg  
Protocollo Tekne:

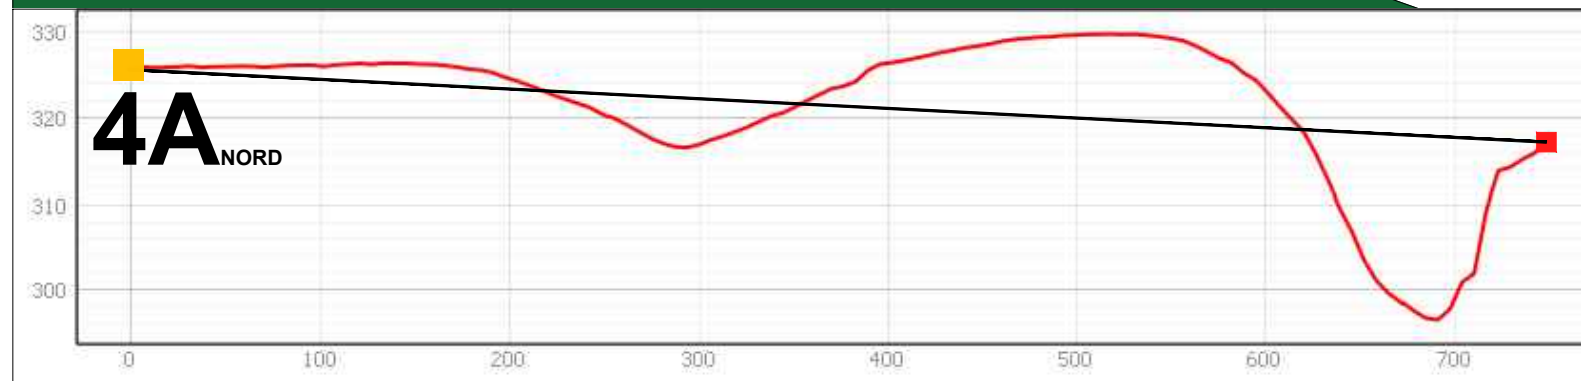
Bene 4\_Modello di elevazione dal Punto di vista 4A\_NORD

Dal punto **4A\_NORD**: risulta visibile solo una porzione di mandorleto previsto da progetto

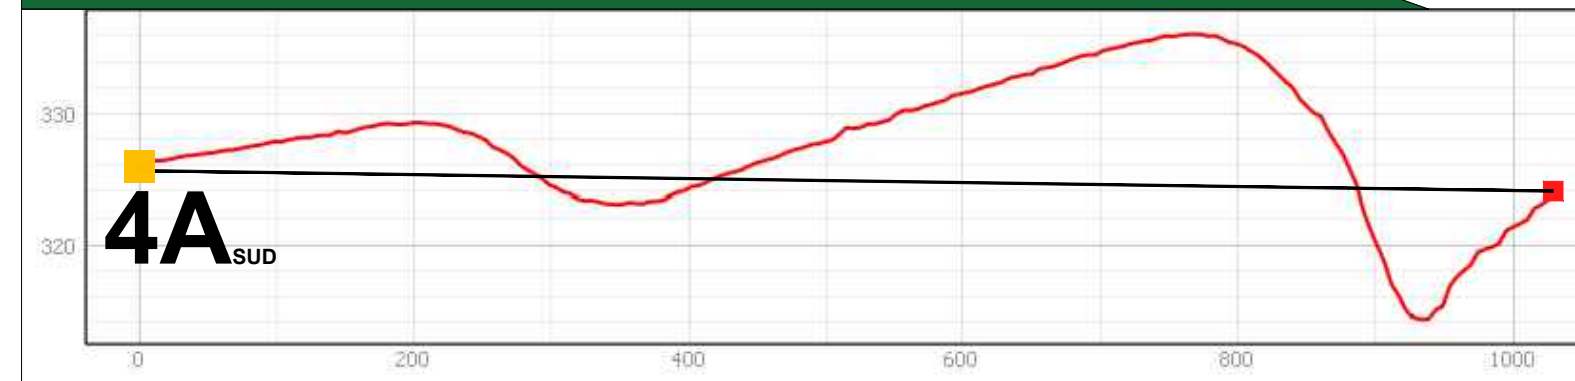
Bene 4\_Modello di elevazione dal Punto di vista 4A\_SUD

Dal punto **1C\_NORD, 2\_SUD, 3A\_NORD, 3A\_SUD, 4A\_SUD, 5A, 6A, 7A, 8A, 11**: l'impianto non è visibile a causa della presenza della folta vegetazione e della lontananza dal punto di osservazione
