COMMITTENTE: **GAMMA ARIETE S.r.l.**  
 Sede legale: via Mercato 3/5, 20121, Milano (MI)  
 Iscritta presso il Registro delle Imprese di Milano  
 Numero di iscrizione, C.F. e P.IVA: 11850920965  
 Capitale Sociale: Euro 10.000,00 i.v.  
 Soggetta alla Direzione e Coordinamento di Canadian Solar Inc.  
 PEC: gammaarietesrl@lamiapc.it

PROGETTAZIONE: **TEKNE** SOCIETÀ DI INGEGNERIA  
 TEKNE srl  
 Via Vincenzo Gioberti, 11 - 76123 ANDRIA  
 Tel +39 0883 553714 - 552841 - Fax +39 0883 552915  
 www.gruppotekne.it e-mail: contatti@gruppotekne.it

**PD** Report fotografico Beni architettonici paesaggistici - Masseria Iannuzzo -  
 Tavola: **RE06-TAV 9.6**  
 Filename: TAV06-PD-RE06-TAV9-Report fotografico Beni architettonici paesaggistici-RI.dwg

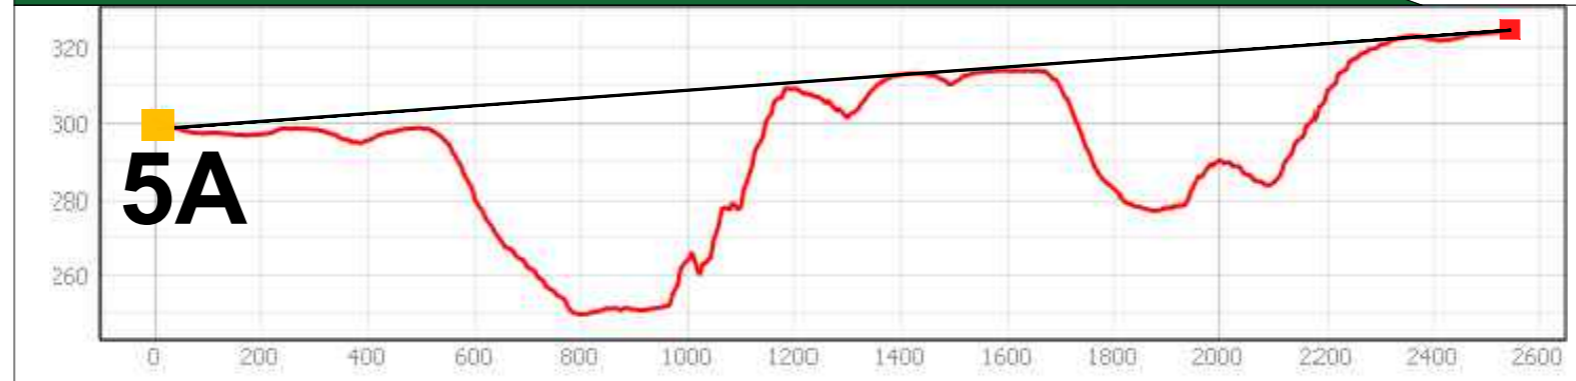
Bene 5\_Modello di elevazione dal Punto di vista 5A

Dal punto **1C\_NORD**, **2\_SUD**, **3A\_NORD**, **3A\_SUD**, **4A\_SUD**, **5A**, **6A**, **7A**, **8A**, **11**: l'impianto non è visibile a causa della presenza della folta vegetazione e della lontananza dal punto di osservazione

Da tutti i beni studiati **l'impianto agrivoltaico risulta MAI visibile.**
