Impianto Agrivoltaico "MELILLO"
della potenza di 20,00 MW in immissione e 19,07 MW in DC
PROGETTO DEFINITIVO

PD Report fotografico Beni architettonici paesaggistici - Masseria Bosco delle Rose -

Tavola: **RE06-TAV 9.7**
Filename: **TKA682-PD-RE06-TAV 9.7-Report fotografico Beni architettonici paesaggistici-R1.dwg**

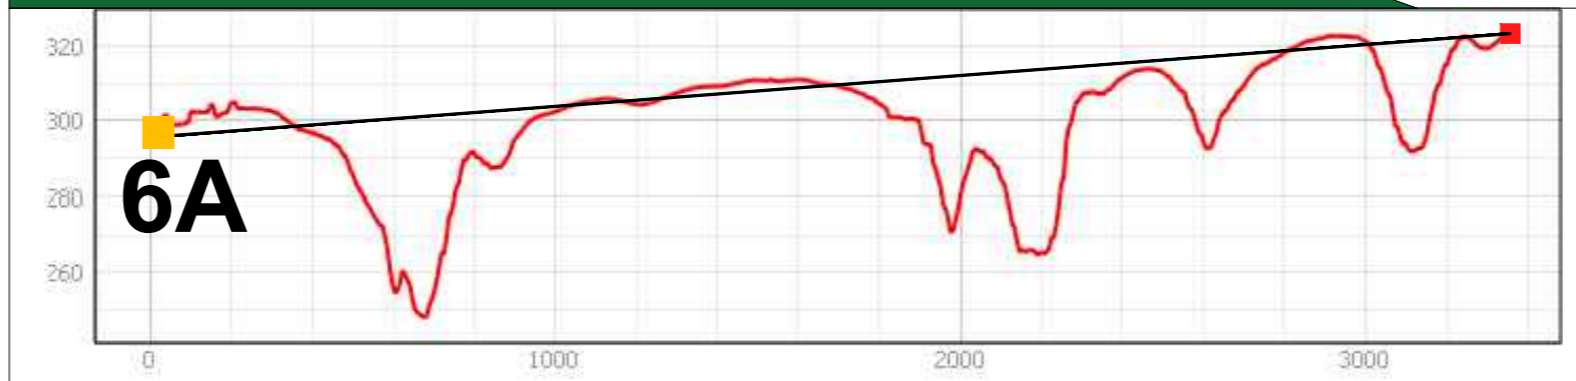
Bene 6_Modello di elevazione dal Punto di vista 6A

Dal punto **1C_NORD**, **2_SUD**, **3A_NORD**, **3A_SUD**, **4A_SUD**, **5A**, **6A**, **7A**, **8A**, **11**: l'impianto non è visibile a causa della presenza della folta vegetazione e della lontananza dal punto di osservazione

Da tutti i beni studiati **l'impianto agrivoltaico risulta MAI visibile.**
