Foto Bene 7_Masseria Saraceno Quaranta

COMMITTENTE: **GAMMA ARIETE S.r.l.**
 Sede legale: via Mercato 3/5, 20121, Milano (MI)
 Iscritta presso il Registro delle Imprese di Milano
 Numero di iscrizione, C.F. e P.IVA: 11850920965
 Capitale Sociale: Euro 10.000,00 i.v.
 Soggetta alla Direzione e Coordinamento di Canadian Solar Inc.
 PEC: gammaarietesrl@lamiapcc.it

PD Report fotografico Beni architettonici paesaggistici - Masseria Saraceno Quaranta -
 Tavola: **RE06-TAV 9.8**
 Filename: 174482-PD-RE06-TAV-9-Report fotografico Beni architettonici paesaggistici-RI.dwg

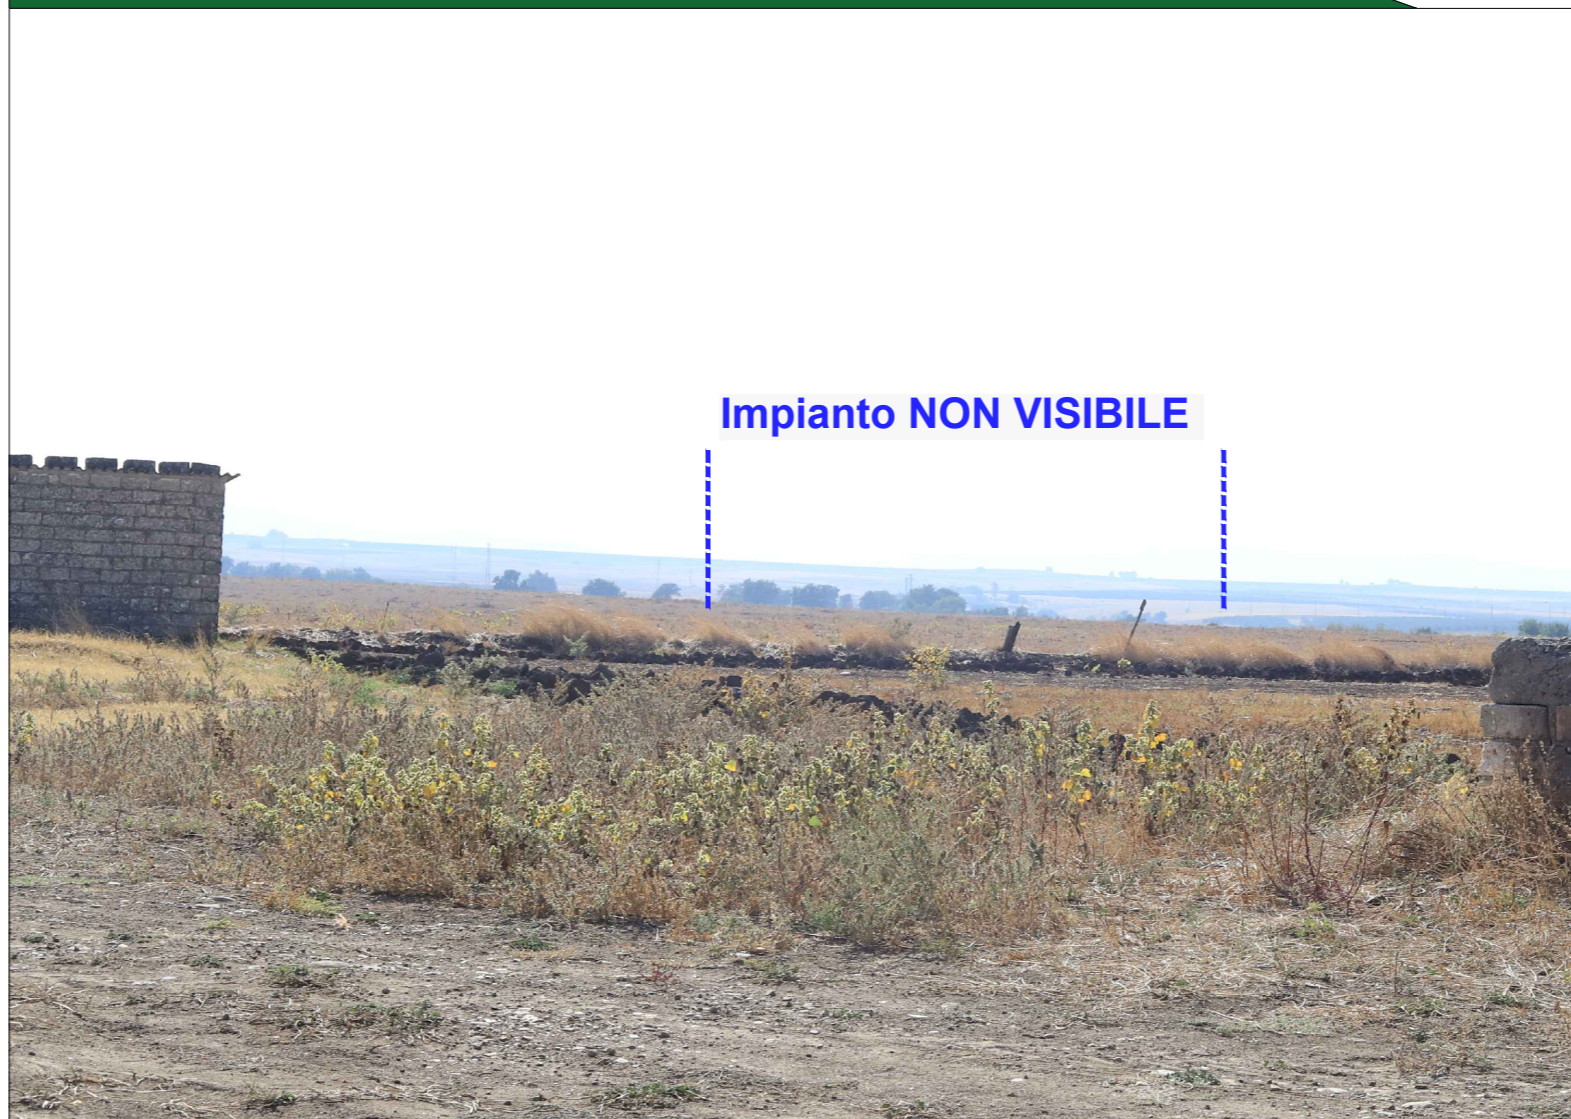
Bene 7_Punto di vista 7A (post opera)

Dal punto **1C_NORD**, **2_SUD**, **3A_NORD**, **3A_SUD**, **4A_SUD**, **5A**, **6A**, **7A**, **8A**, **11**: l'impianto non è visibile a causa della presenza della folta vegetazione e della lontananza dal punto di osservazione

Da tutti i beni studiati **l'impianto agrivoltaico risulta MAI visibile.**
