**COMUNE DI VENOSA (PZ)**

**Impianto Agrivoltaico "MELILLO"**  
della potenza di 20,00 MW in immissione e 19,07 MW in DC  
**PROGETTO DEFINITIVO**

**PD** Report fotografico Beni architettonici paesaggistici - Masseria Trentangeli -  
Tavola: **RE06-TAV 9.9**  
Filename: TKA682-PD-RE06-TAV9-Report fotografico Beni architettonici paesaggistici-R1.dwg

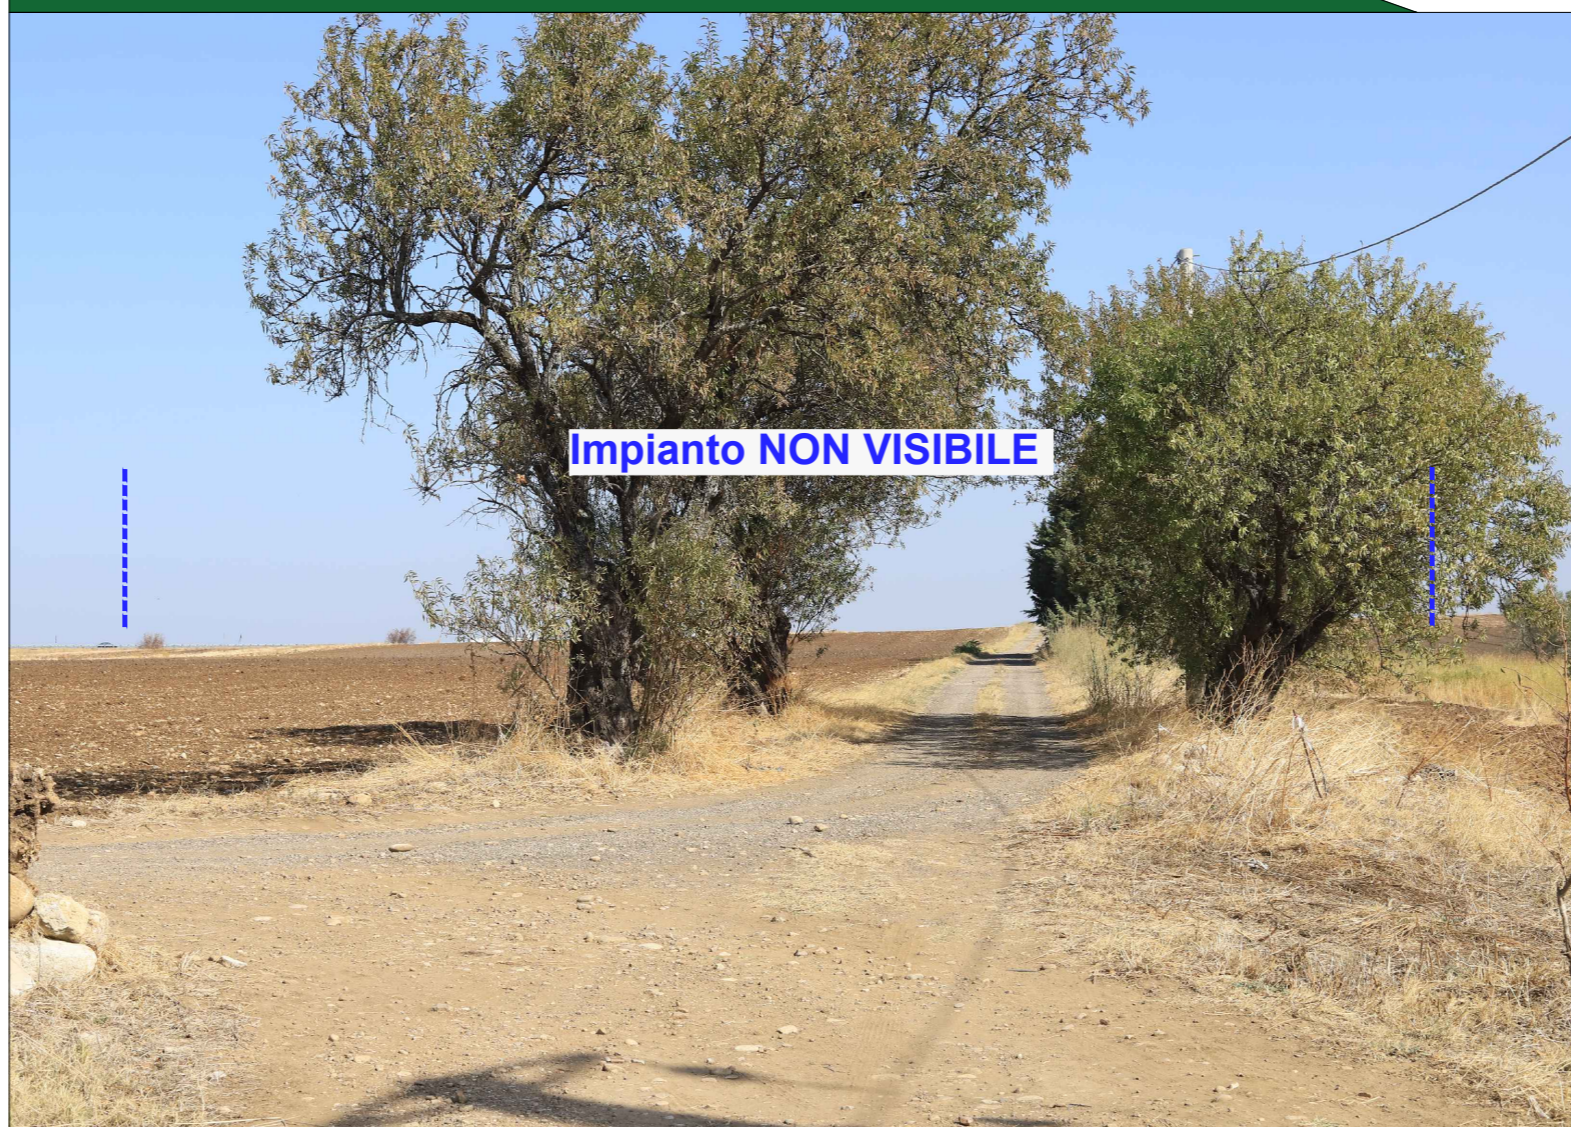
Bene 8\_Punto di vista 8A (post opera)

Dal punto **1C\_NORD, 2\_SUD, 3A\_NORD, 3A\_SUD, 4A\_SUD, 5A, 6A, 7A, 8A, 11**: l'impianto non è visibile a causa della presenza della folta vegetazione e della lontananza dal punto di osservazione

Da tutti i beni studiati **l'impianto agrivoltaico risulta MAI visibile.**
