VPIA – Valutazione Preventiva di Interesse Archeologico

**Realizzazione di un Parco Agrivoltaico Avanzato
di potenza nominale pari a 42 MWp
denominato "SINDIA 4" sito nel
Comune di Sindia (NU)
Località "Nuraghe Montecodes"**

**e relative opere di connessione alla RTN
ricadenti nei Comuni di Sindia e Macomer (NU)**

Rev01	<i>Integrazione documentale</i>	Data ultima elaborazione: 02/01/2023
Redatto		Approvato
Dott.ssa Emanuela MASALA		ENERLAND ITALIA s.r.l.
Codice Elaborato		Oggetto
SIN4-IAR09-R1		PROGETTO DEFINITIVO

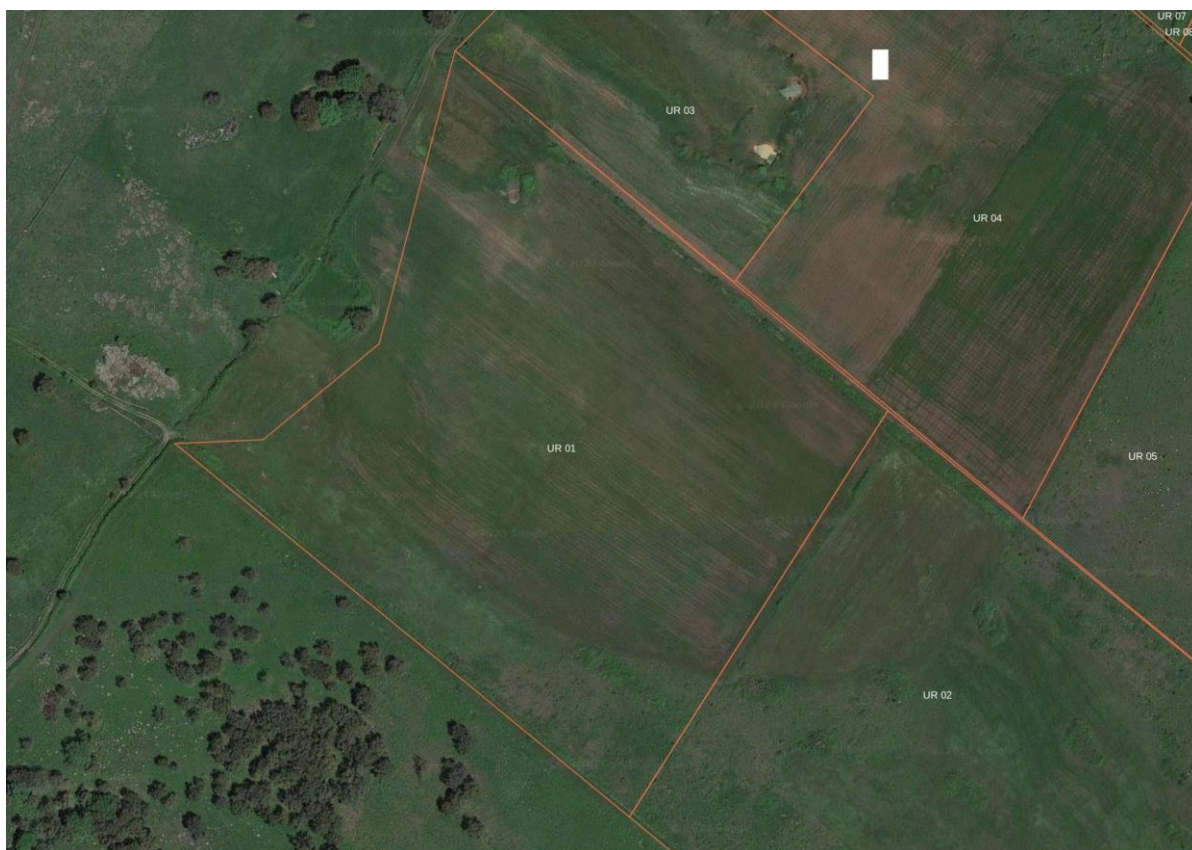
SINDIA (NU). UR 1.

Solo una piccola porzione di 0.6 ettari, denominata 1a e localizzabile nell'angolo nord-occidentale dell'UR 1, si presenta lasciata a incolto e con copertura erbacea e arbustiva ad alto fusto, fattori che determinano per questa sezione un grado di visibilità nullo. Su tutta l'estensione dell'unità di ricognizione non sono state individuate tracce, strutture o materiali di interesse archeologico.

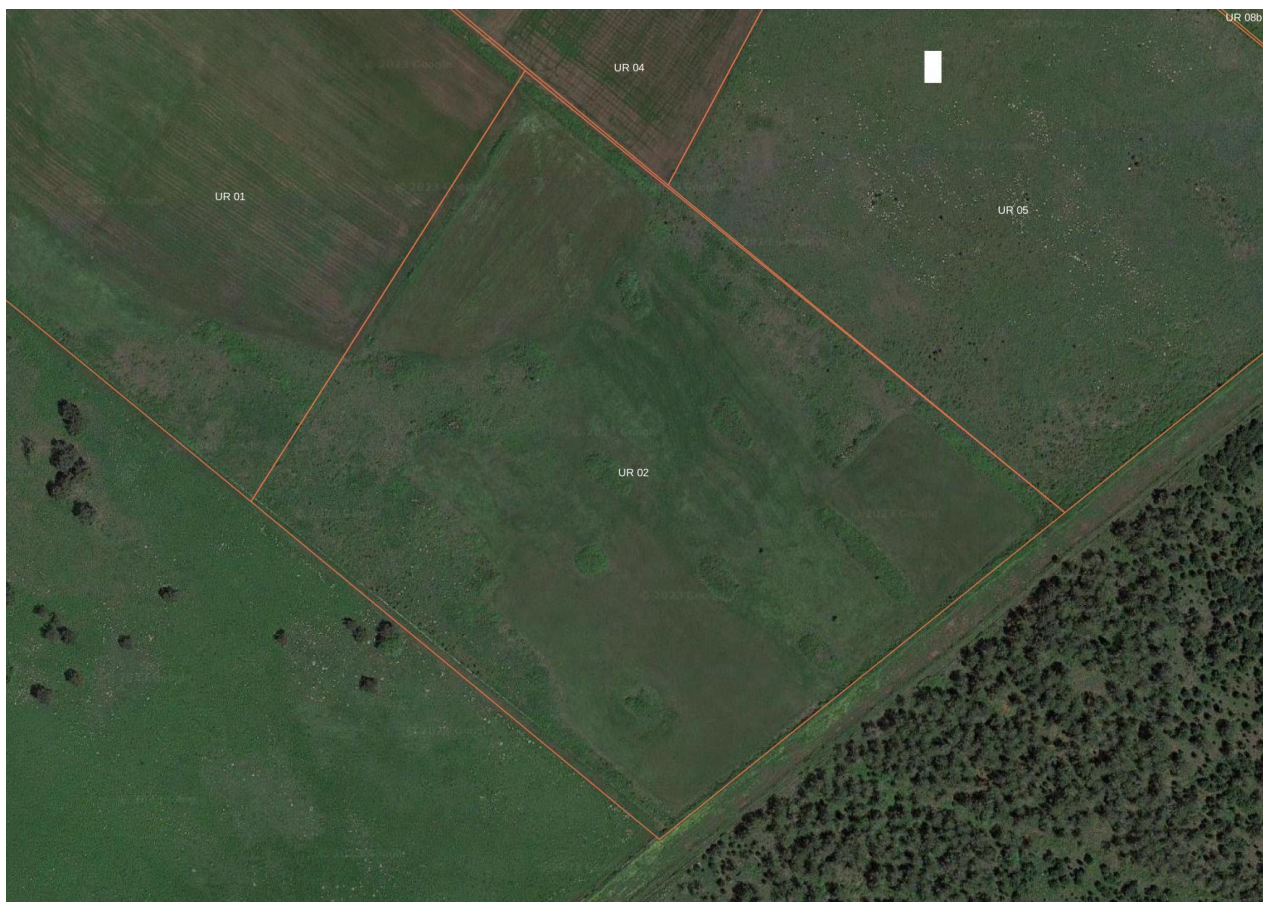
**SINDIA (NU). UR 2.**

La superficie dell'unità di ricognizione si presenta compresa in una fascia altimetrica tra i 663 e i 687 metri s.l.m., con un andamento del terreno risalente da NO verso SE, con suoli a matrice argillo-sabbiosa. L'area, che è stata lasciata a incolto, appare ricoperta completamente da vegetazione erbacea e cespugli di rovi; in particolare, il settore nord-orientale è occupato da un campo di cardi. Questi fattori ambientali determinano quindi un grado di visibilità nullo.

Su tutta l'estensione dell'unità di ricognizione non sono state individuate tracce, strutture o materiali di interesse archeologico.

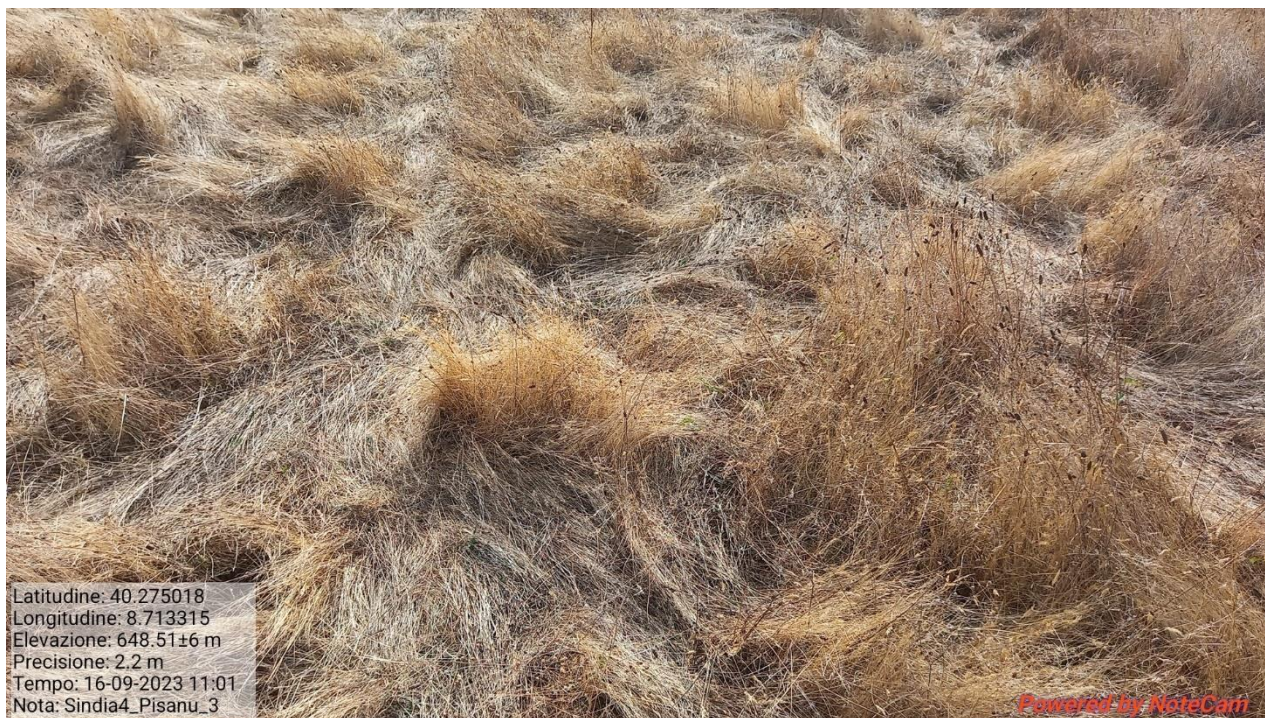
L'UR 3 è rappresentata da un'area di 4.3 ettari in località Pischina Ruggia, in territorio comunale di Sindia. Accessibile mediante la Strada Statale 129 Bis, è delimitata sul lato occidentale da rete metallica e cespugli di rovo. In particolare, confina a Est con l'UR 1, mentre a Ovest con l'UR 4. L'area, pianeggiante, è caratterizzata da suoli a matrice argillo sabbiosa. La superficie dell'unità di ricognizione, lasciata a incolto, appare completamente ricoperta da vegetazione erbacea a tratti anche molto fitta, come anche dai fusti dei cereali mietuti e non raccolti. Questi dati ambientali permettono di determinare, per l'UR 3, un grado di visibilità nullo. All'interno dell'UR è presente un laghetto artificiale di piccole dimensioni utilizzato probabilmente per abbeverare gli animali; intorno alla pozza il continuo passaggio del bestiame ha creato una zona di terreno priva di vegetazione che permette un'ottima lettura del terreno seppur in un'area estremamente limitata. Su tutta l'estensione dell'unità di ricognizione non sono state individuate tracce, strutture o materiali di interesse archeologico.

SINDIA (NU) VISIBILITÀ UR3.

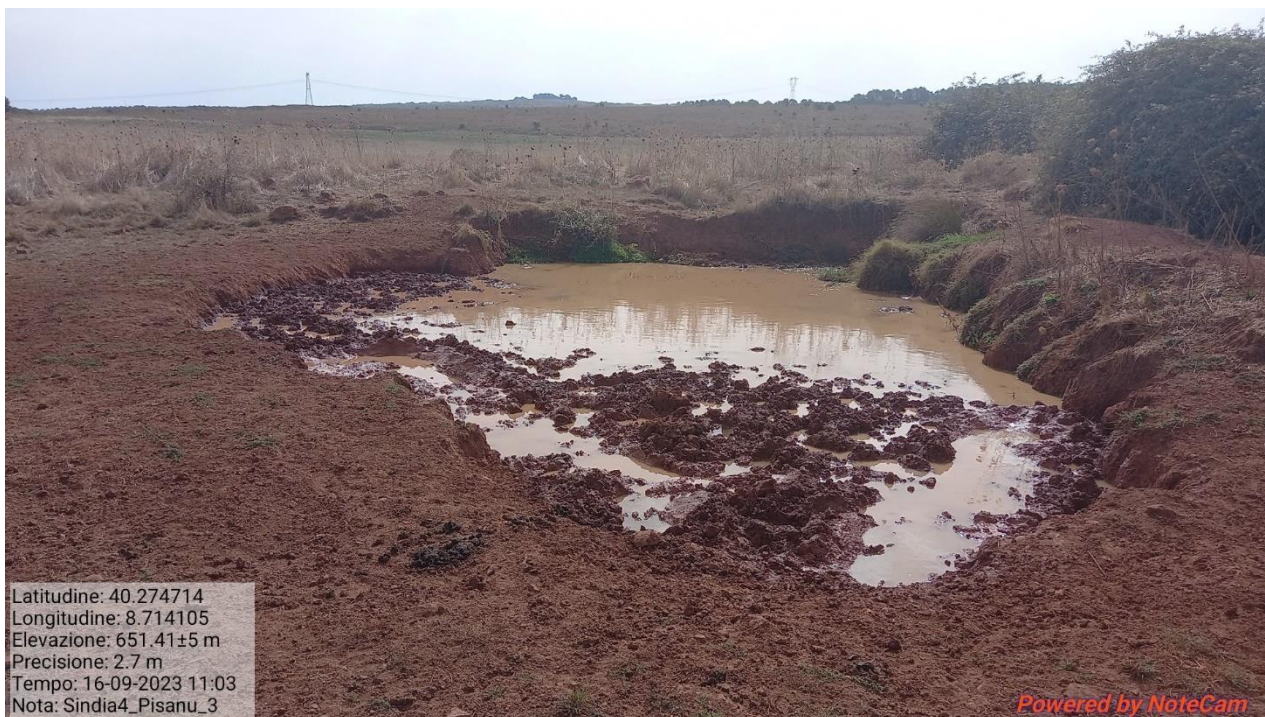
SINDIA (NU) POZZA D'ACQUA ALL'INTERNO DELL'UR3

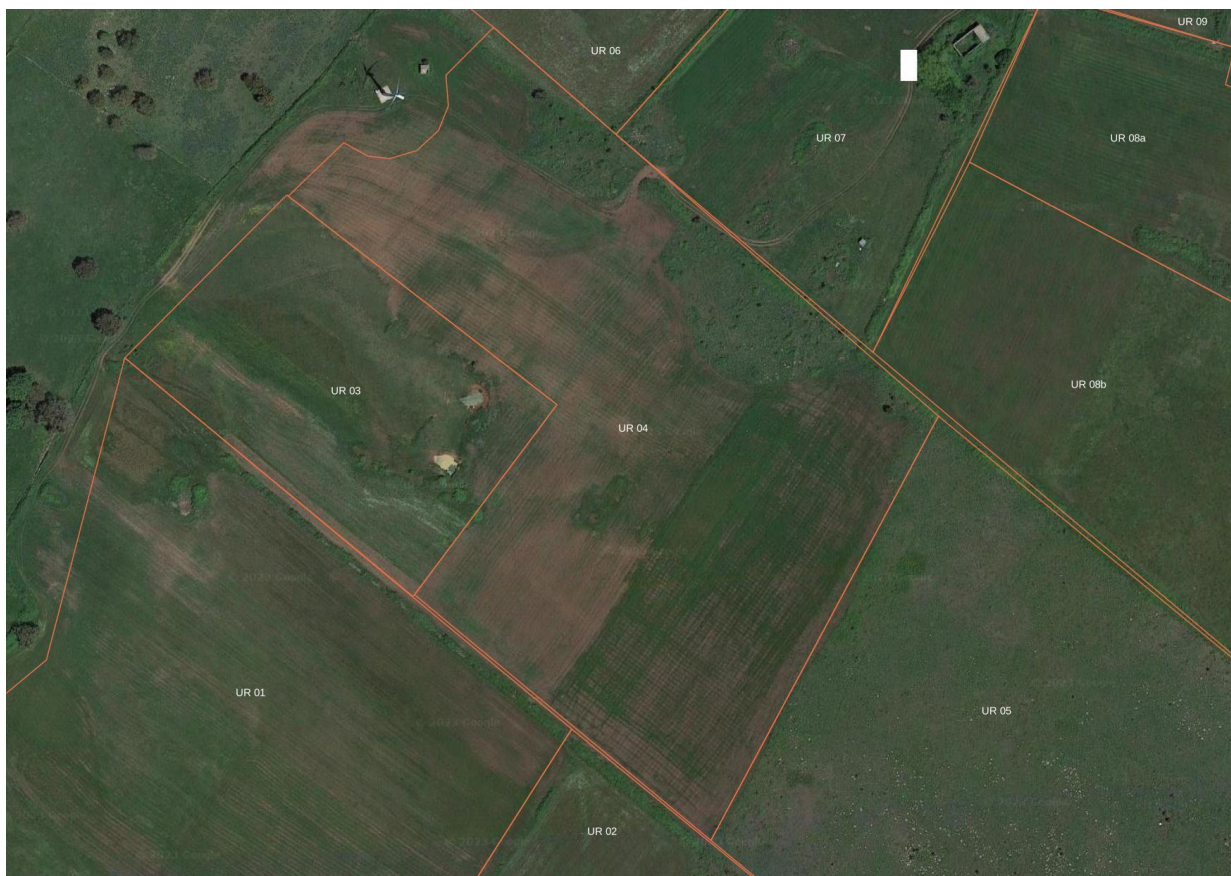
**SINDIA (NU). UR 4.**

La superficie dell'unità di ricognizione 4 si presenta compresa in una fascia altimetrica tra i 650 e i 661 metri s.l.m., con suoli a matrice argillo-sabbiosa. L'area, che è stata lasciata a incolto, presenta una copertura erbacea quasi totale, a cui si aggiungono i fusti dei cereali raccolti ma non raccolti. Non sono visibili spietramenti o tratti di affioramenti rocciosi. Sono invece osservabili diverse lenti di terreno, che permettono di determinare un grado di visibilità scarso.

Su tutta l'estensione dell'unità di ricognizione non sono state individuate tracce, strutture o materiali di interesse archeologico.

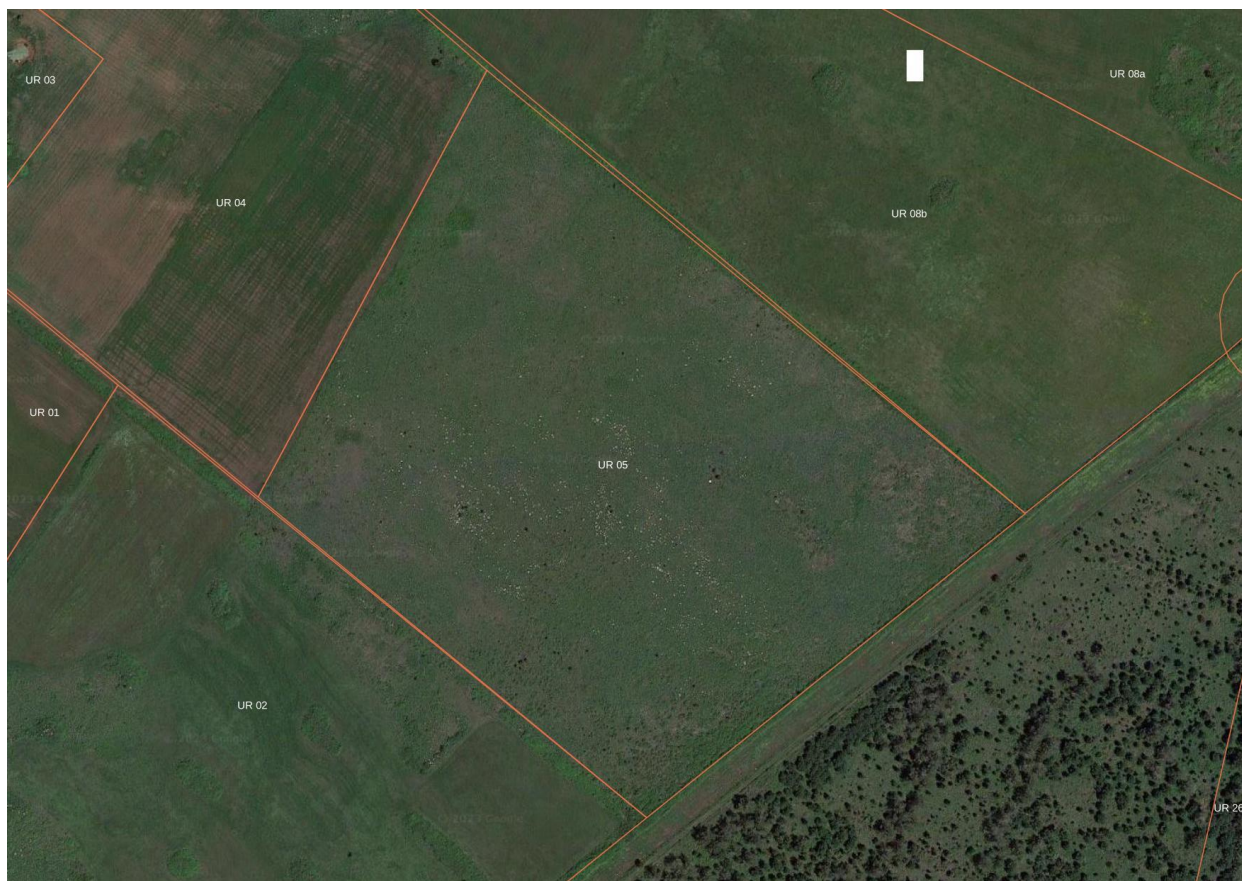
**SINDIA (NU). UR 5.**

L'UR 5 è rappresentata da un'area di 15 ettari in località Pischina Ruggia, in territorio comunale di Sindia. Accessibile mediante la Strada Statale 129 Bis, è delimitata da muretti a secco e cespugli di rovo. In particolare, confina a Nord-Est con l'UR 8, a Nord-Ovest con l'UR 4, e a Sud con l'UR 2. La superficie dell'unità di ricognizione 5 si presenta compresa in una fascia altimetrica tra i 658 e i 671 metri s.l.m., con suoli a matrice argillo-sabbiosa. L'area risulta inaccessibile, in quanto il terreno è stato lasciato a incolto, con vegetazione erbacea e arbustiva molto fitta che copreva completamente la superficie del terreno, tali da rendere la visibilità nulla e inattuabile la ricognizione.

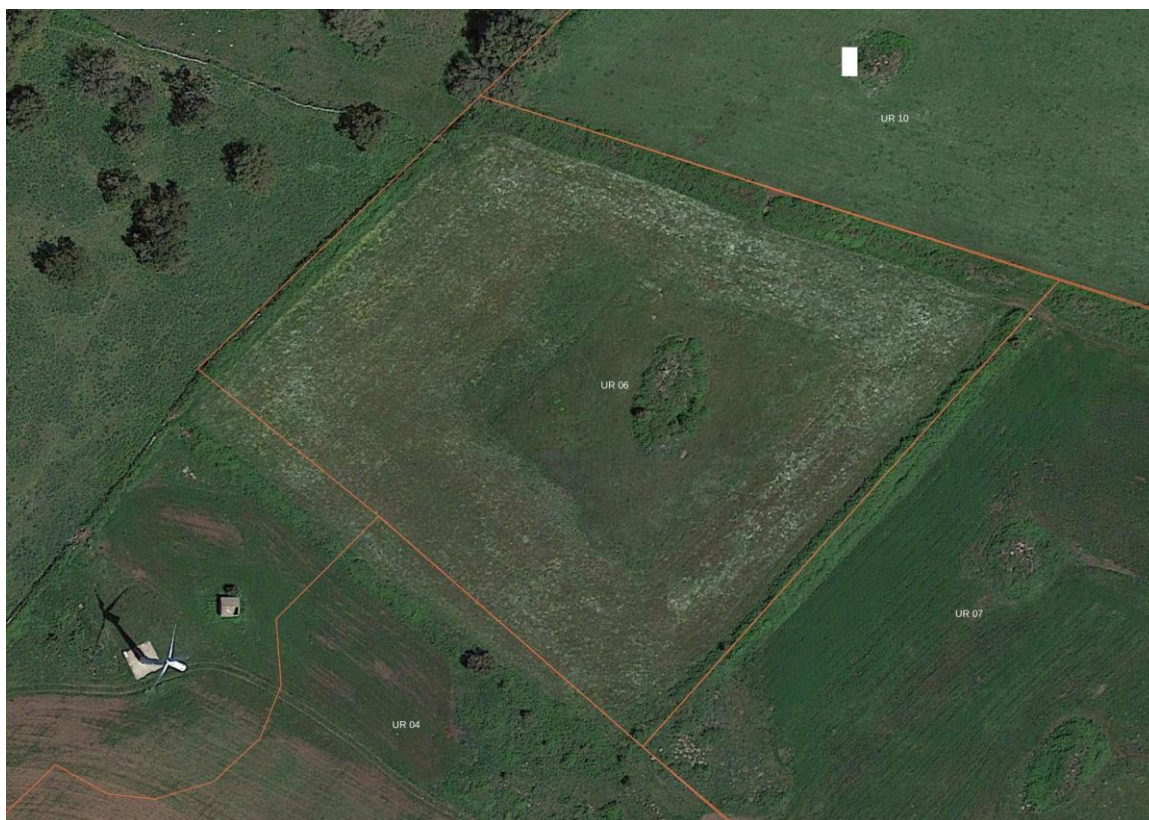
SINDIA (NU). UR 6.

La superficie è compresa in una fascia altimetrica tra i 653 e i 660 metri s.l.m., con suoli argillo-sabbiosi. Il terreno, pianeggiante, è stato lasciato a incolto, con vegetazione erbacea ormai secca che copre completamente la superficie dell'UR, unitamente ai fusti dei cereali mietuti e lasciati in situ. Sono inoltre visibili affioramenti rocciosi basaltici, indice di suoli poco profondi, mentre al centro è riconoscibile un cumulo di pietre di grandi dimensioni, oggi ricoperto da cespugli di rovo, probabilmente esito di uno spietramento realizzato in passato per favorire la messa a coltura dell'area, che era seminata a erbaio.

Sono tuttavia apprezzabili alcune lenti di terreno che, unitamente ai dati ambientali sopra indicati, permettono di stabilire un grado di visibilità scarso.

Su tutta la superficie dell'unità di ricognizione 6 non sono evidenti tracce, strutture o materiali di interesse archeologico.

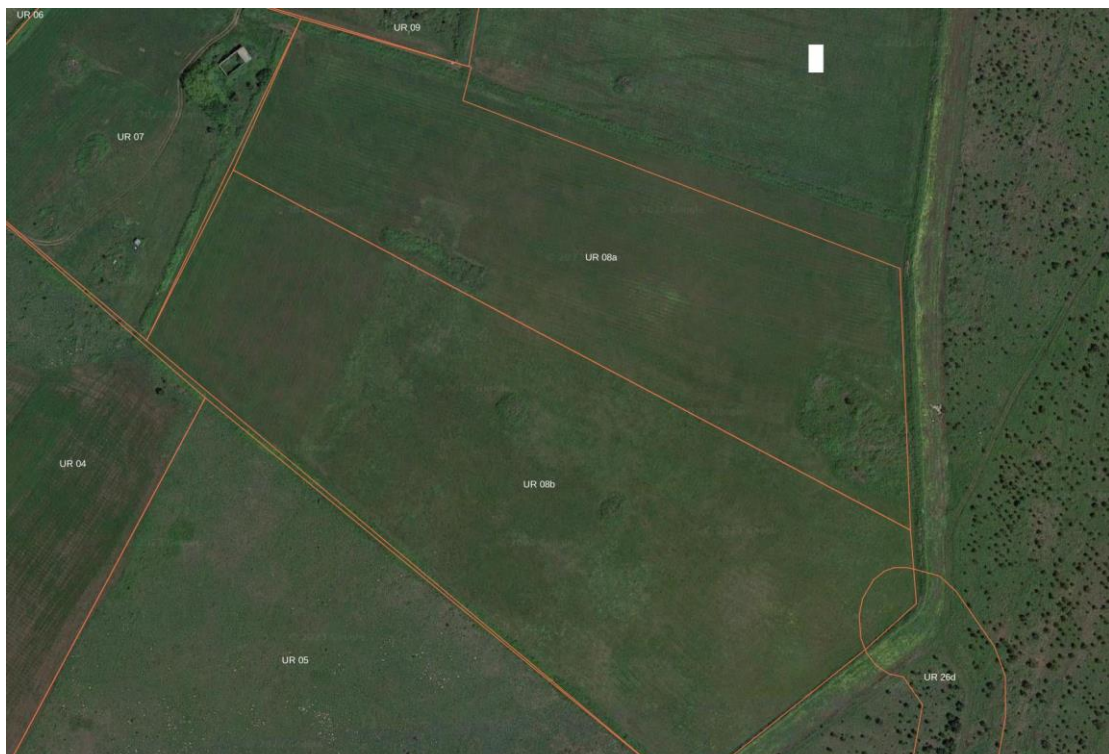
SINDIA (NU). UR 8.

La superficie è compresa in una fascia altimetrica tra i 656 e i 675 metri s.l.m., con suoli argillo-sabbiosi. Il terreno è sito in un'area pedecollinare, risalente da NO verso SE. Questa è stata divisa in due grandi settori, 8a e 8b.

Ciononostante, su tutta la superficie dell'unità di ricognizione 8 non sono evidenti tracce, strutture o materiali di interesse archeologico.

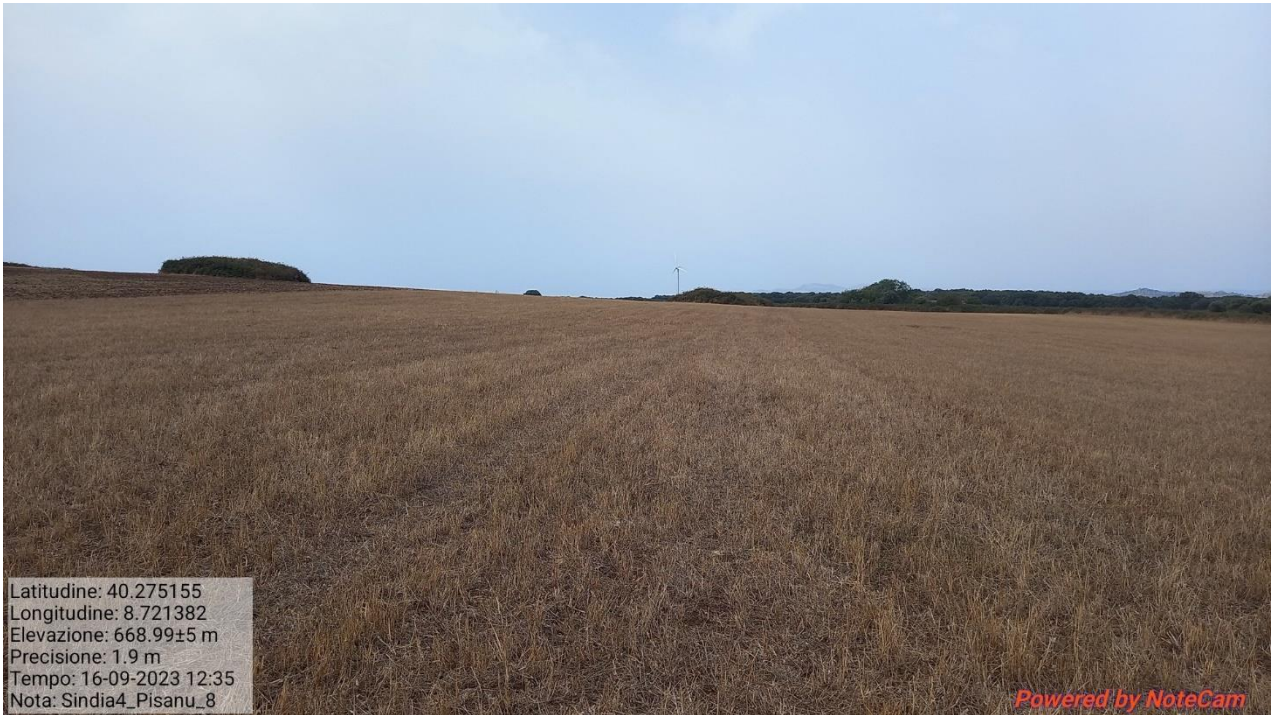
SINDIA (NU) PANORAMICA UR8A

Il primo settore (8a), che si estende per circa 8.2 ettari, occupa la porzione settentrionale dell'unità di ricognizione. L'area è lasciata a incolto, con scarse lenti di visibilità a causa della vegetazione erbacea che ricopre circa l'80% della superficie. A queste, si aggiungono anche i fusti dei cereali mietuti e non raccolti. Questi dati ambientali determinano quindi per quest'area un grado di visibilità scarso.

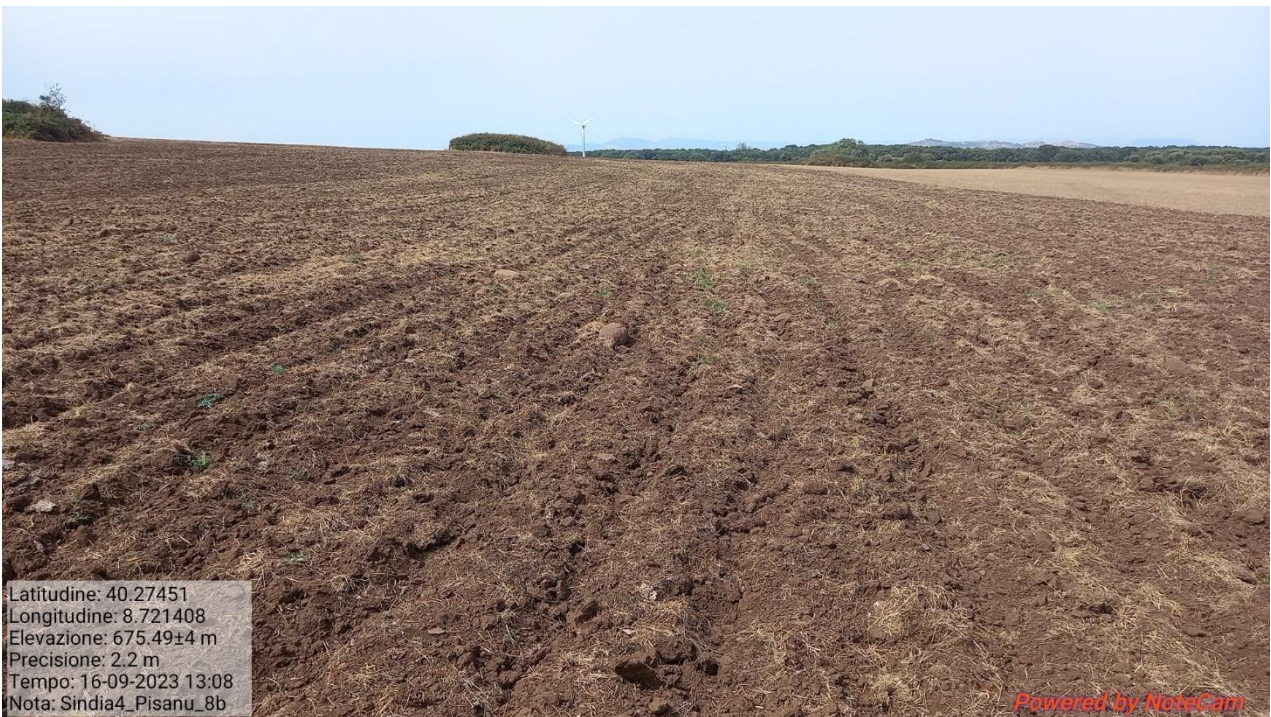
SINDIA (NU) PANORAMICA UR8B

Il settore 8b, che si estende invece per 14 ettari, è stato arato di recente, come dimostrato dai solchi lasciati dal passaggio dell'aratro, ancora visibili. Nonostante la superficie fosse in parte ricoperta dal fieno mietuto e lasciato in situ, le condizioni di luce ottimale (coperto) e il fatto che il terreno sia stato arato di recente permettono di stabilire per questo settore un grado di visibilità ottima.

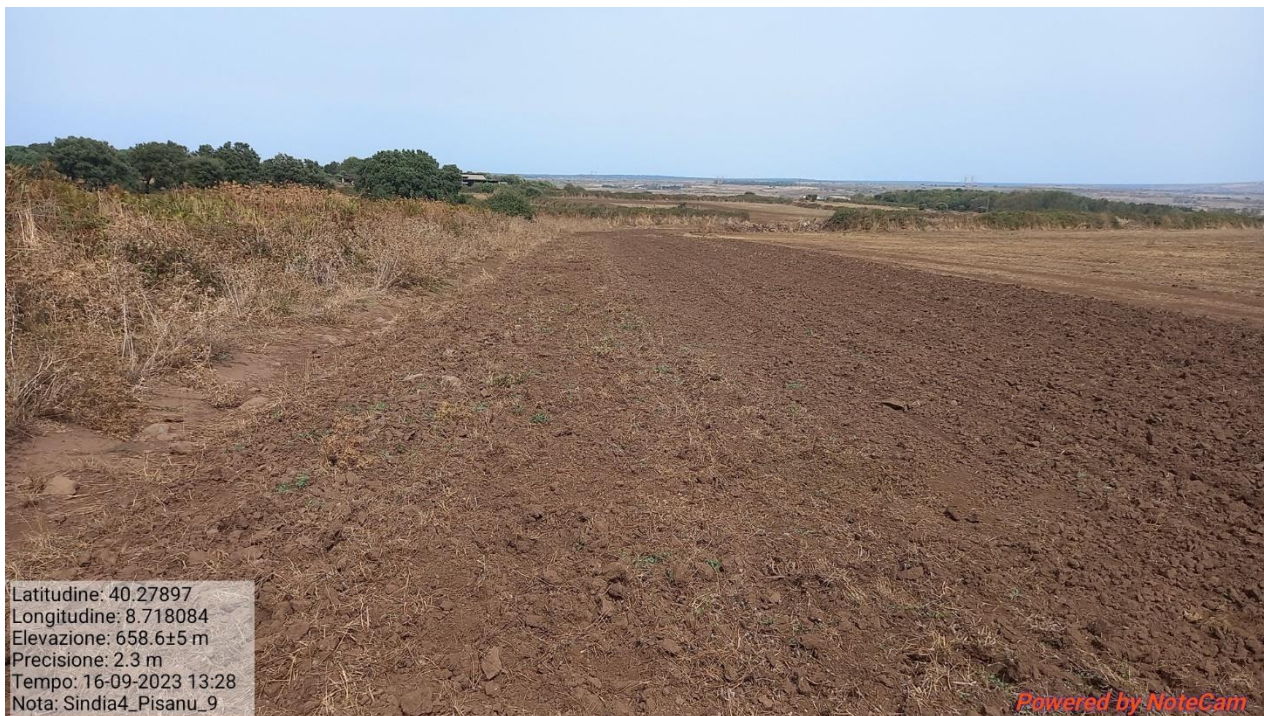
Ciononostante, su tutta la superficie dell'unità di ricognizione 9 non sono evidenti tracce, strutture o materiali di interesse archeologico.

SINDIA (NU) VISIBILITÀ PARTE ARATA DI UR9

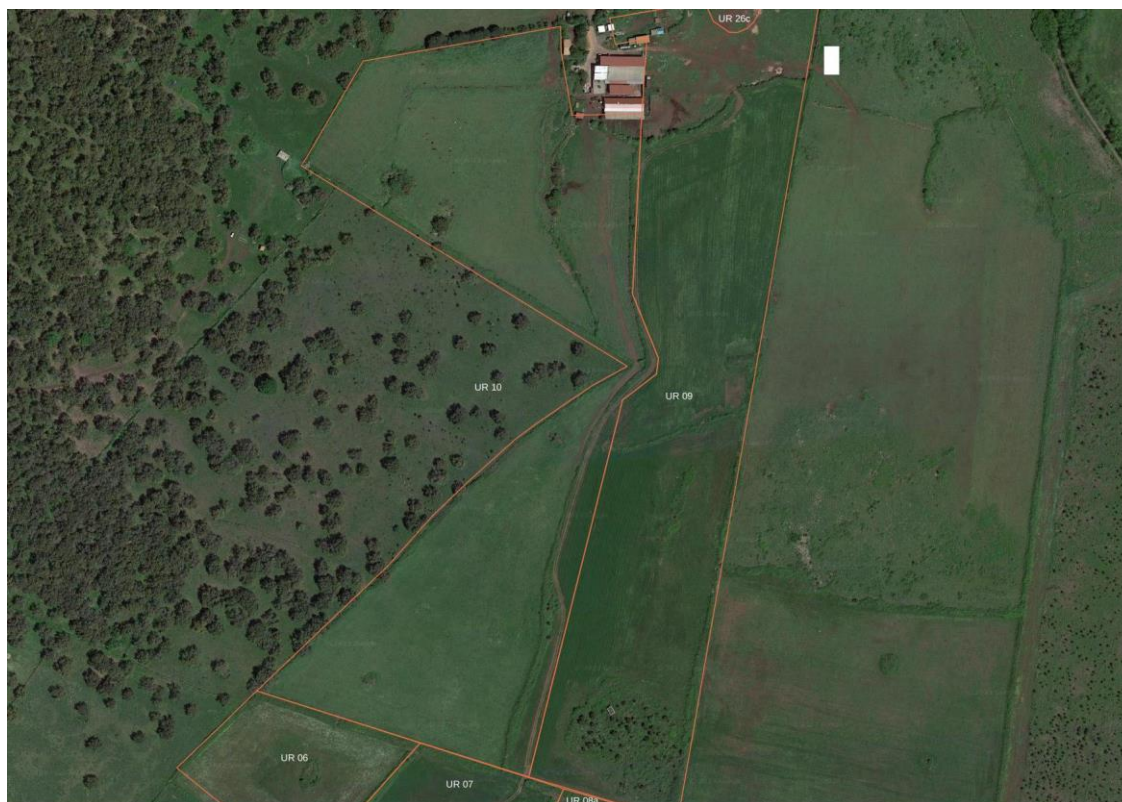
SINDIA (NU). UR 10.

La superficie è compresa in una fascia altimetrica tra i 643 e i 645 metri s.l.m., con suoli argillo-sabbiosi. Il terreno, pianeggiante, è stato lasciato a incolto e appare caratterizzato da vegetazione erbacea che copre completamente la superficie dell'UR. In particolare, l'area settentrionale e più vicina all'azienda risulta inaccessibile, a causa della vegetazione arbustiva ad alto fusto (nello specifico, un campo di cardì), che copre completamente il terreno, rendendo la visibilità nulla e la ricognizione impraticabile.

Le condizioni di luce ottimale (coperto) e le condizioni ambientali sopra descritte permettono quindi di stabilire per l'unità di ricognizione 10 un grado di visibilità nullo.

Laddove è stato possibile ricognire l'area, non sono evidenti tracce, strutture o materiali di interesse archeologico.

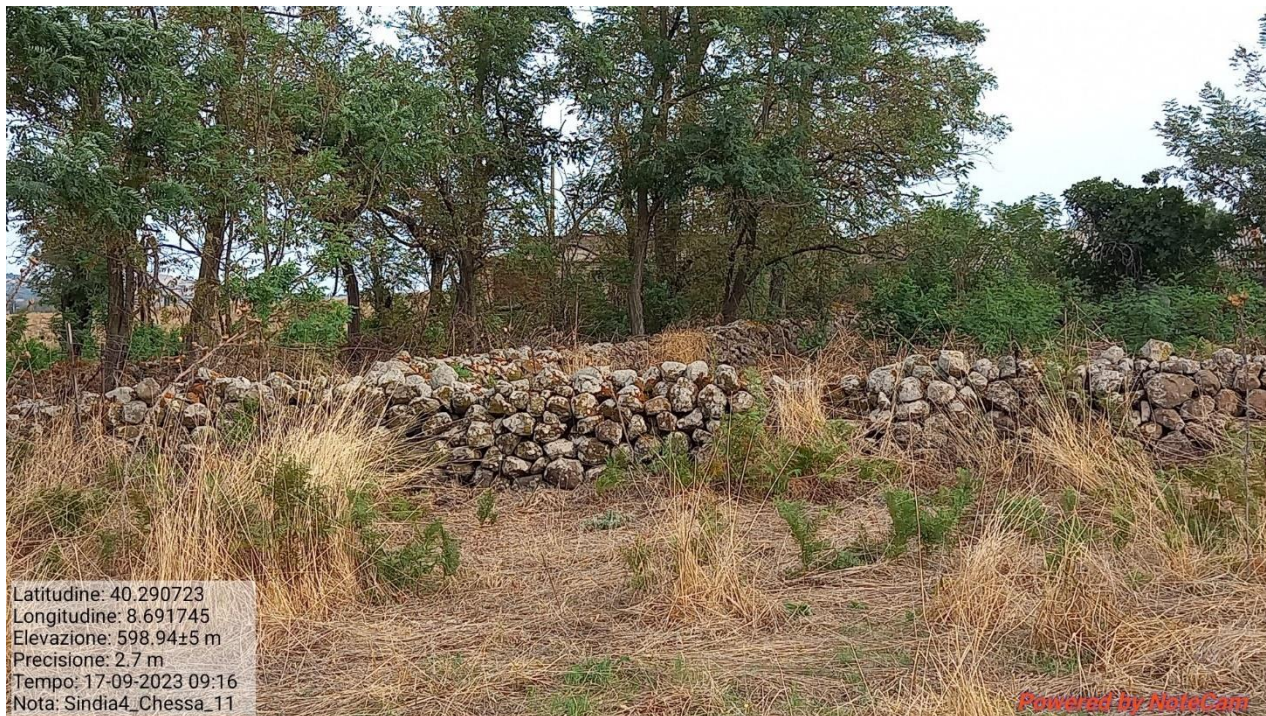
SINDIA (NU) VISIBILITÀ UR11

La superficie dell'unità di ricognizione si presenta pianeggiante, compresa in una fascia altimetrica tra i 595 e i 601 metri s.l.m, con suoli franco-argillosi. È caratterizzata da una copertura erbacea e arbustiva infestante, con altezza media di circa un metro; sono inoltre presenti numerosi cumuli di pietre di grandi dimensioni, privi di tracce di lavorazione, probabilmente il risultato di spietramenti realizzati in passato con l'obiettivo di favorire la messa a coltura dell'area, che era appunto coltivata a erbaio.

I dati ambientali sopra descritti permettono quindi di apprezzare per l'unità di ricognizione 11 un grado di visibilità nullo.

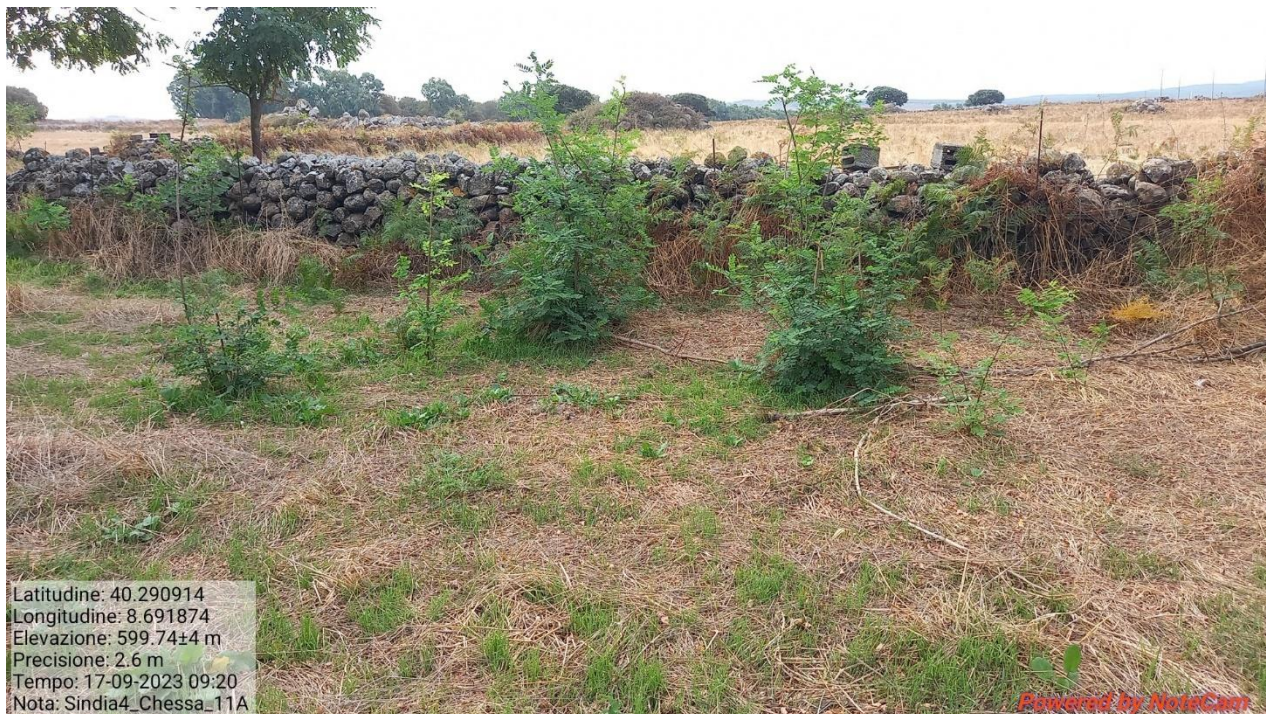
SINDIA (NU) VISIBILITÀ UR11A

In particolare, si evidenzia un'area di 0.45 ettari, denominata 11a, localizzabile nell'angolo nord-occidentale dell'UR 11. Questa, delimitata su tutti e quattro i lati da muretti a secco, si presentava completamente ingombra di arbusti e canne secche, mentre il settore sud orientale è occupato da alberi ad alto fusto.

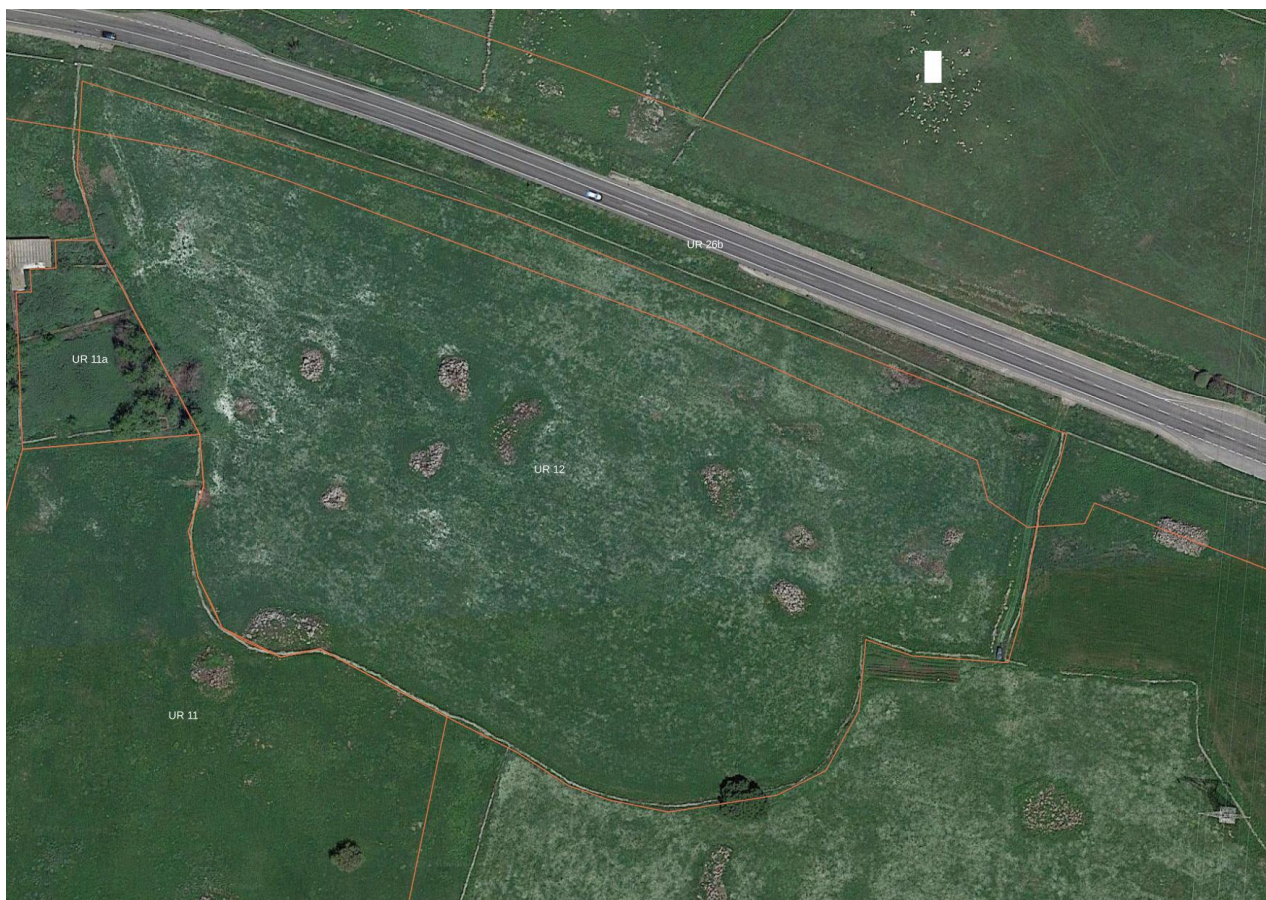
SINDIA (NU). UR 12.

Tutta la superficie dell'UR 12 appare fittamente ricoperta dalla vegetazione erbacea e dai fusti dei cereali mietuti e lasciati in situ, che determinano quindi un grado di visibilità nullo.

Lungo tutta la superficie dell'UR non sono state individuate tracce, strutture o materiali di interesse archeologico.

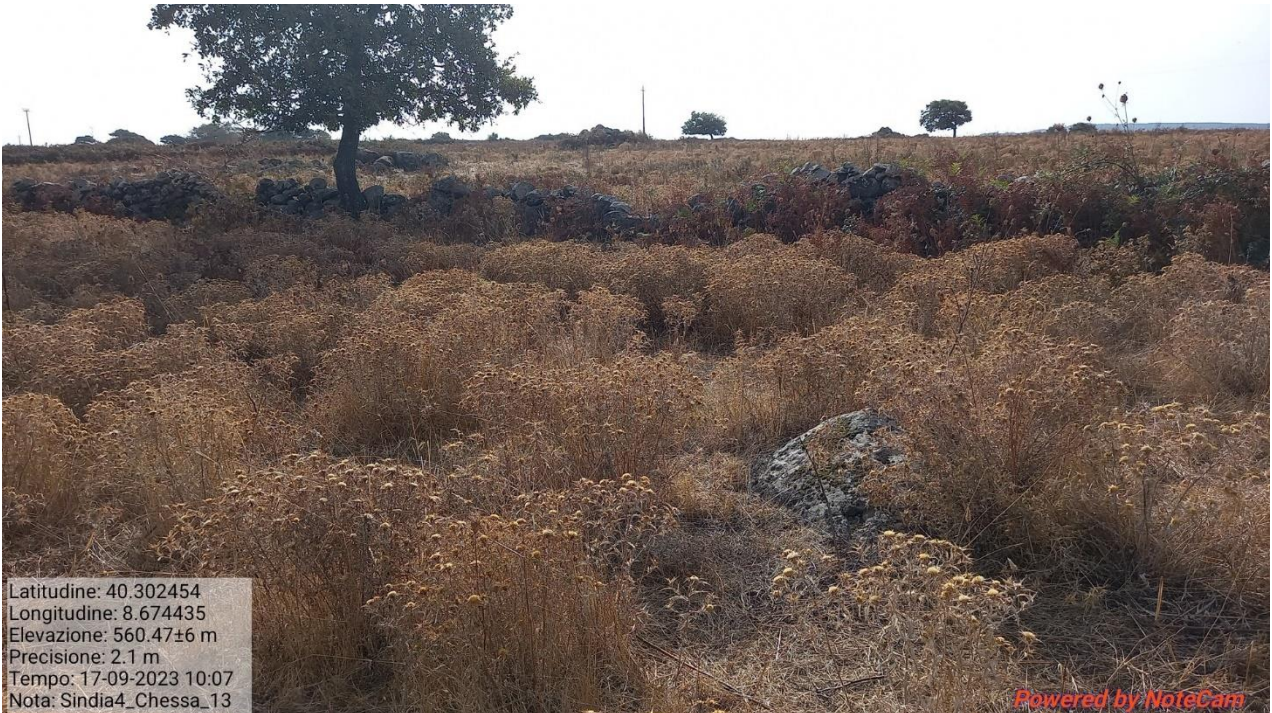
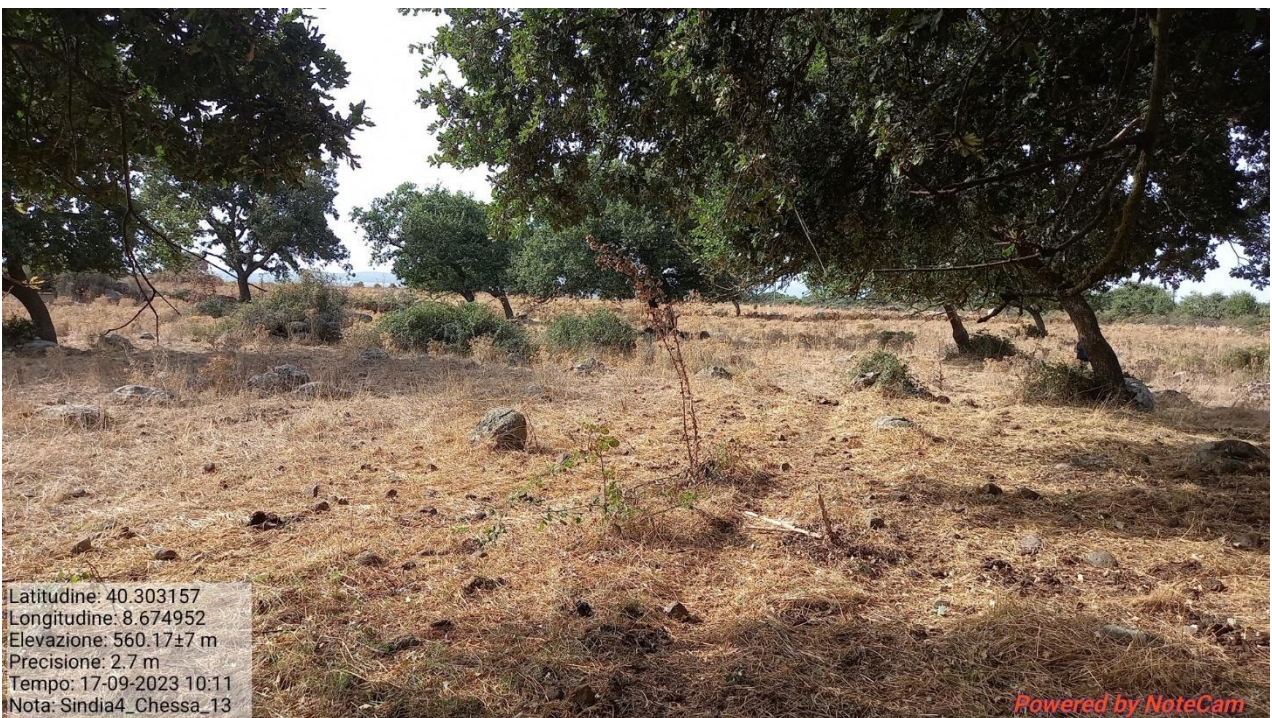
SINDIA (NU) PANORAMICA UR13.

Su tutta la superficie dell'UR non sono state individuate tracce, materiali o strutture di interesse archeologico.

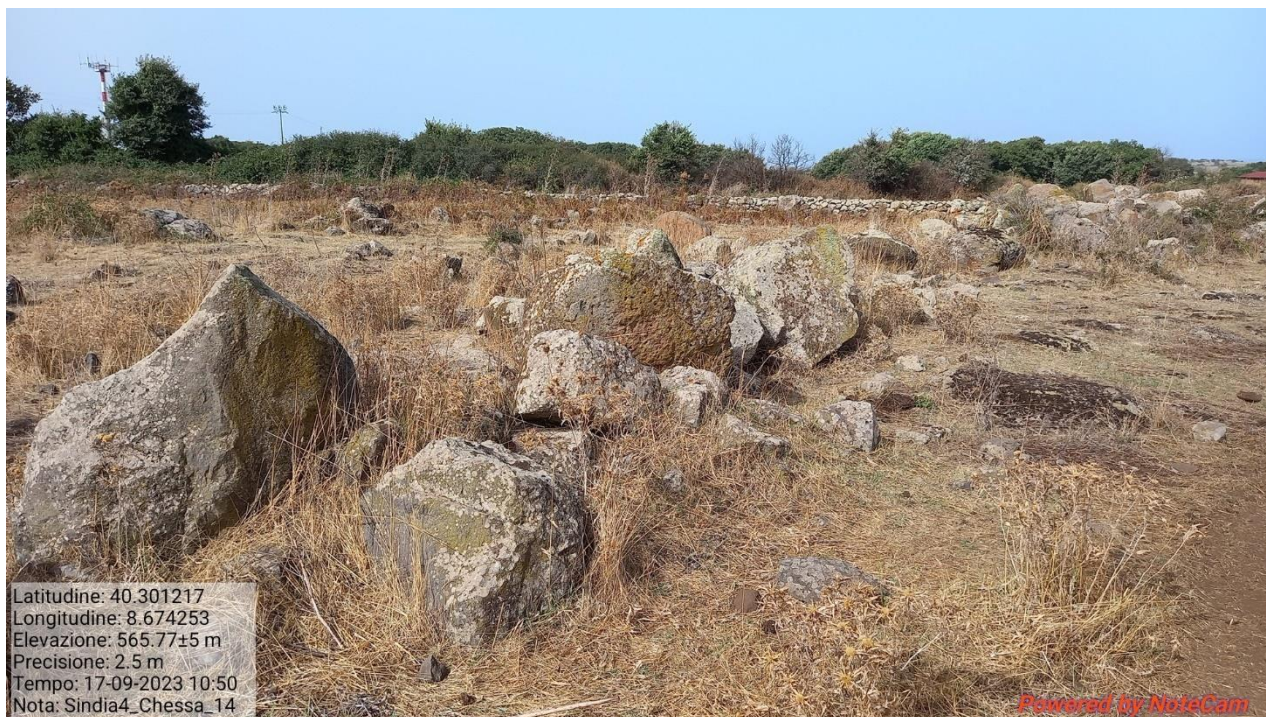
SINDIA (NU) AFFIORAMENTI ROCCIOSI ALL'INTERNO DI UR14.

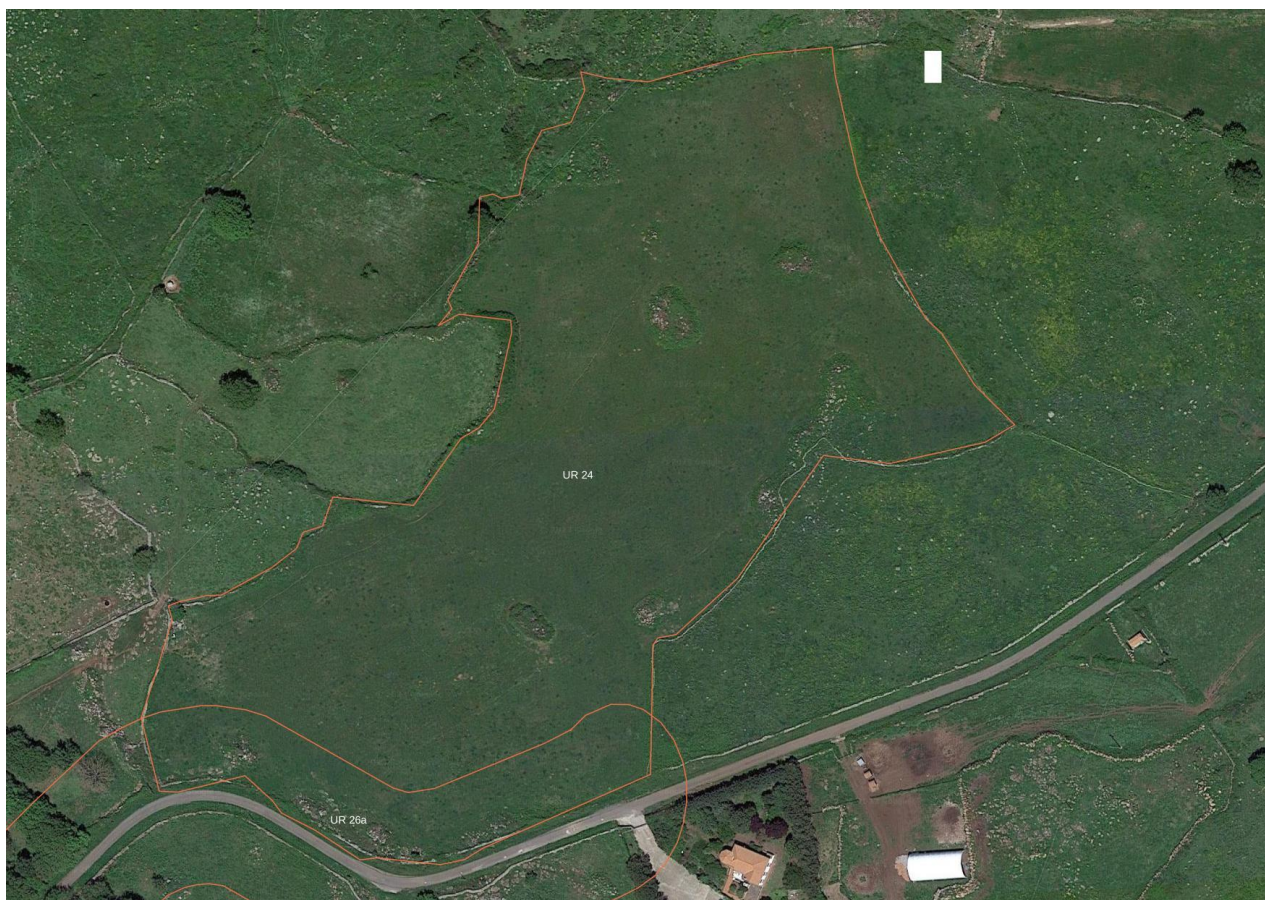
SINDIA (NU). UR 24.

La vegetazione erbacea, arbustiva e i fusti dei cereali mietuti e lasciati in situ ricoprono totalmente la superficie dell'unità di ricognizione 24, determinando un grado di visibilità nullo.

Su tutta l'estensione dell'UR 24 non sono state rinvenute tracce, strutture o materiali di interesse archeologico.

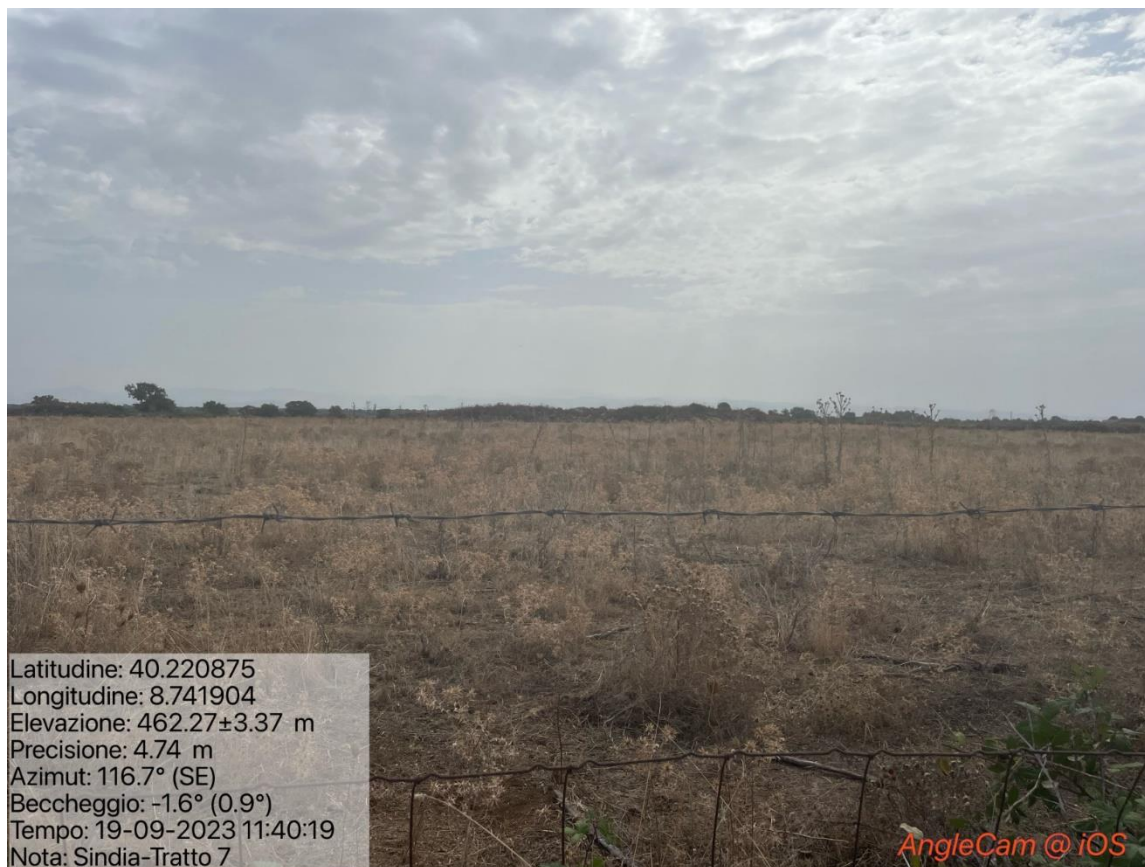
MACOMER (NU) UR 26G

Il settimo e ultimo tratto (26g) percorre per 1.1 Km la località Mura de Putzu in senso Ovest-Est. Compresa in una fascia altimetrica tra i 464 e i 449 metri s.l.m., l'area risulta inaccessibile poiché sita all'interno di una proprietà privata delimitata da muretto a secco, cespugli di rovo e rete metallica. Grazie all'altezza non considerevole di questi, è stato possibile constatare che la superficie era stata lasciata a incolto, con vegetazione erbacea e arbustiva infestante che copriva completamente l'area, rendendo la visibilità nulla e inattuabile la ricognizione.

Su tutta l'estensione dell'unità di ricognizione non sono evidenti tracce, strutture o materiali di interesse archeologico.
