| Relazione descrittiva del fabbricato esistente con analisi storico-critica e indicazione dello stato di degrado | COMMESSA IA7Q | LOTTO 00 | CODIFICA EZZ RG | DOCUMENTO FA06 00 001 | REV. A | FOGLIO 1 di 16 |

| | ELETRIFICAZIONE A 3kVcc DELLA LINEA FERROVIARIA FOGGIA – POTENZA NELLA TRATTA ROCCHETTA - POTENZA | | | | | |

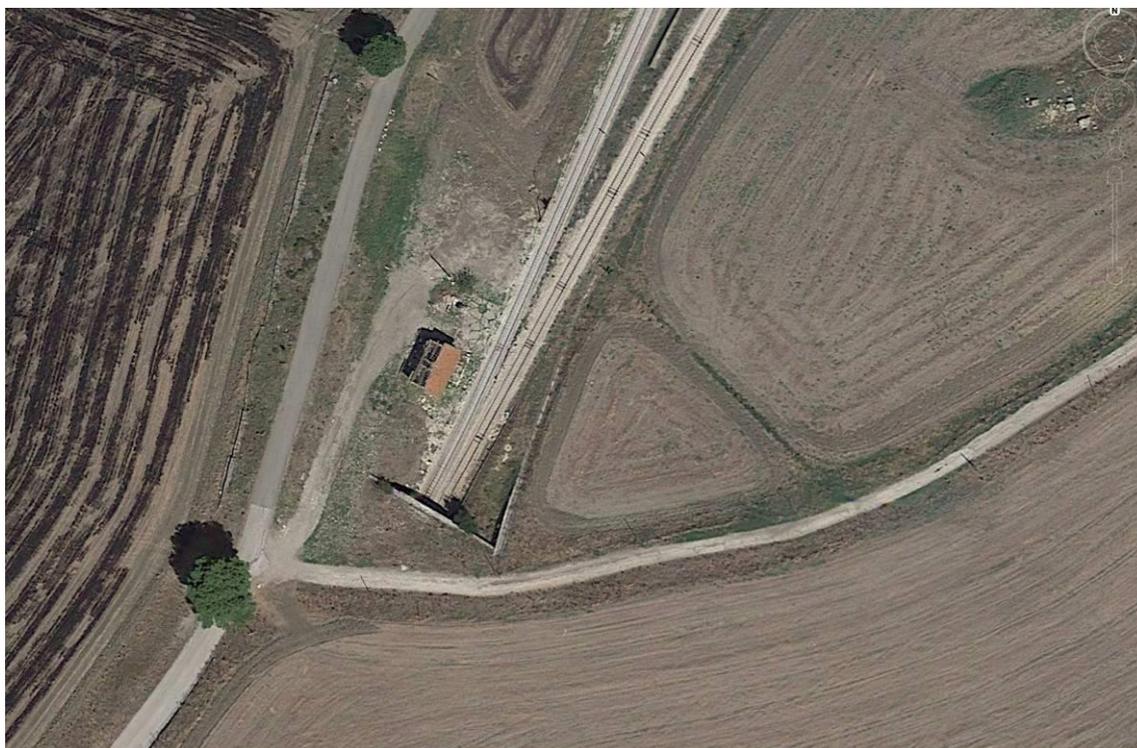
Si riporta di seguito una planimetria dell'area interessata dall'intervento.

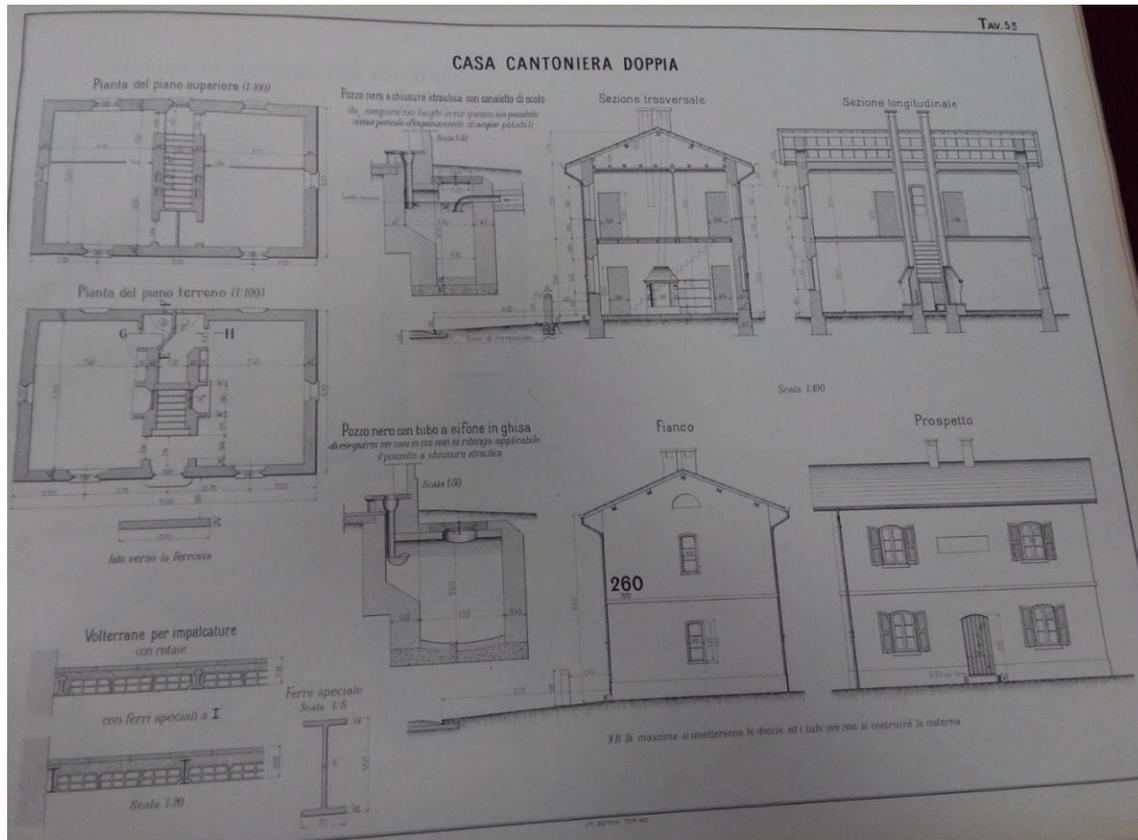
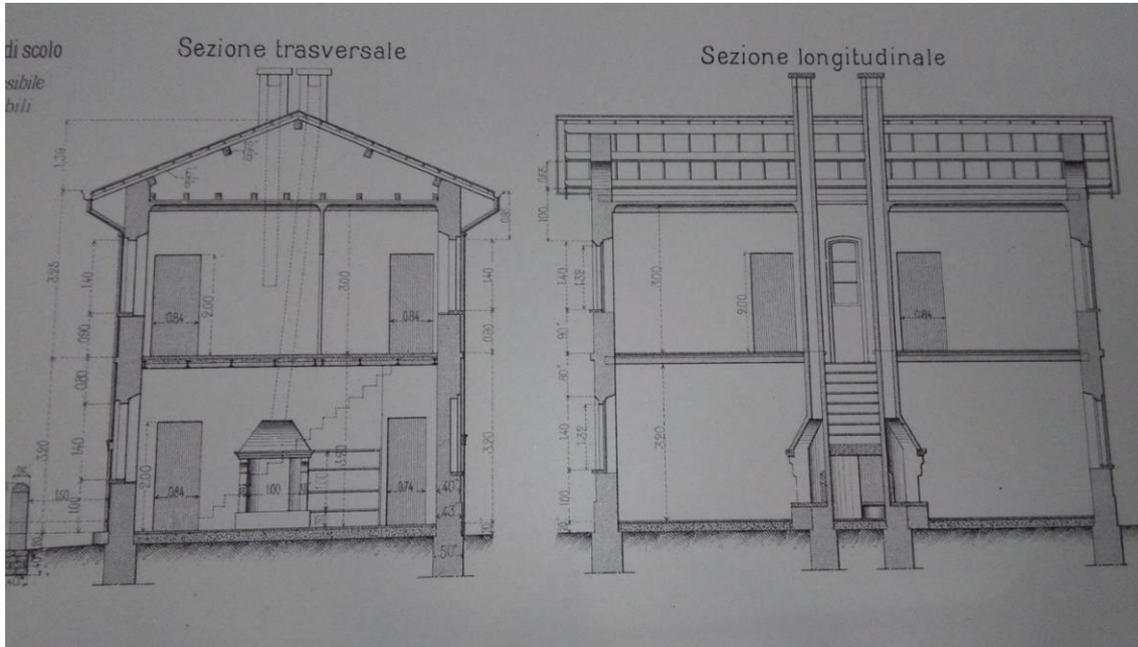
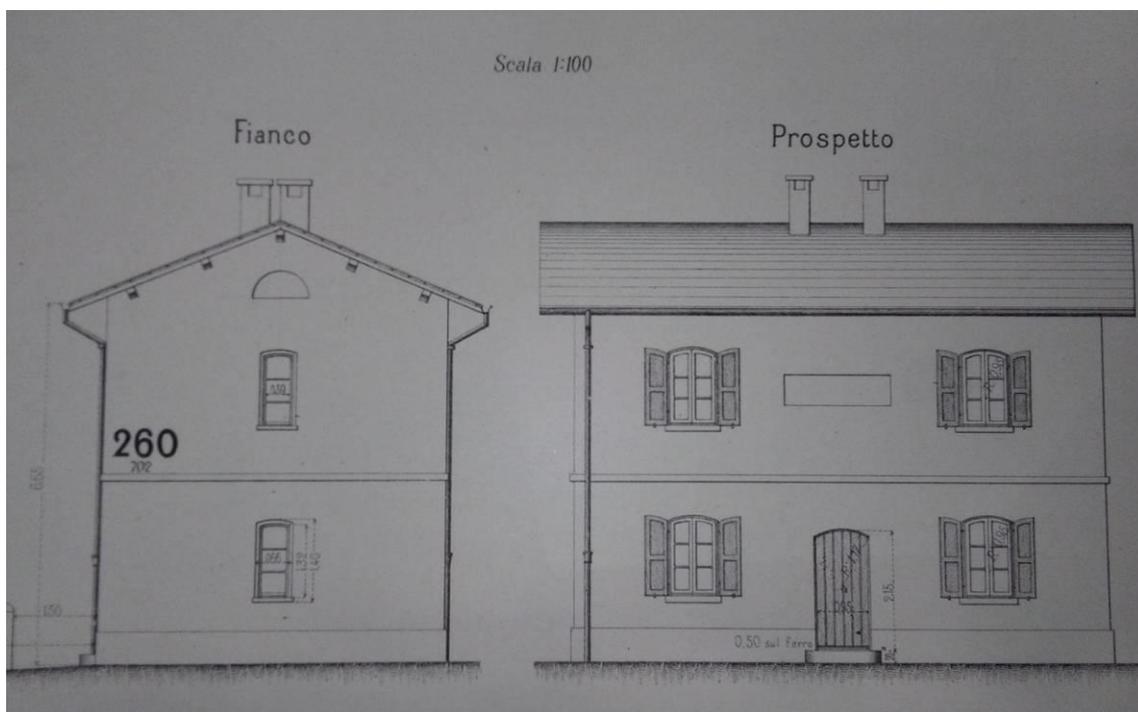
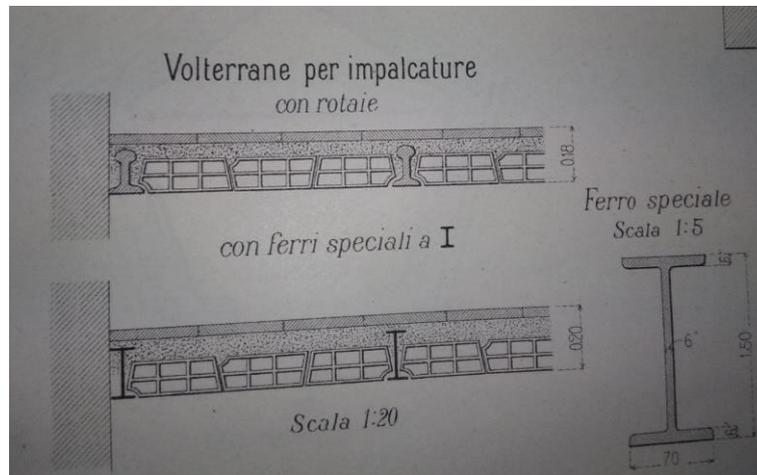
Si tratta di un fabbricato esistente, tipologico FS (casa cantoniera doppia), a pianta rettangolare costituito da due piani, ognuno di circa 50m², ed un sottotetto.

Il fabbricato presenta le pareti in muratura irregolare costituita da pietre calcaree naturali con intercalazioni di pietre artificiali. Oltre alle quattro pareti portanti perimetrali sono presenti due pareti portanti centrali ravvicinate, ortogonali al binario, che sorreggono la rampa di scale che collega il piano terra al primo piano.

Nelle immagini seguenti si riportano alcune immagini del Tipologico FS “Casa Cantoniera Doppia”:

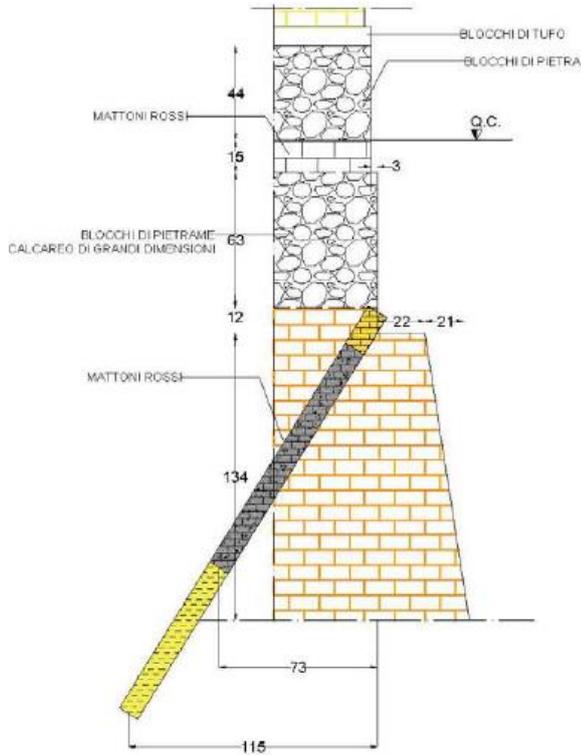
Le fondazioni esistenti, indagata mediante scavi e carote in fondazione, sono di tipo diretto, costituite da cordoli in mattoni pieni di dimensioni circa pari a 0.80x1.30m, al di sopra delle quali è presente un'ulteriore porzione di muratura interrata per una profondità circa pari a 0.80m di spessore 0.40m, come rappresentato nei risultati delle indagini di cui si riporta uno stralcio di seguito:

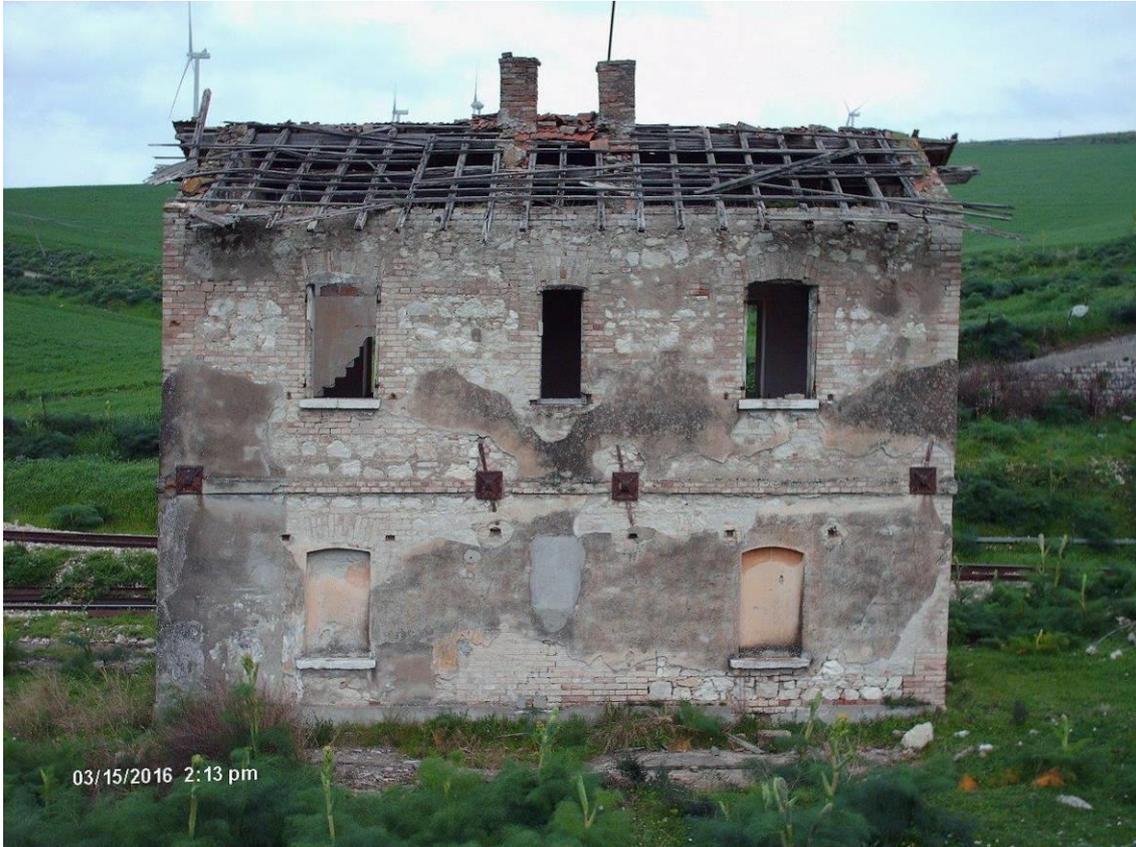
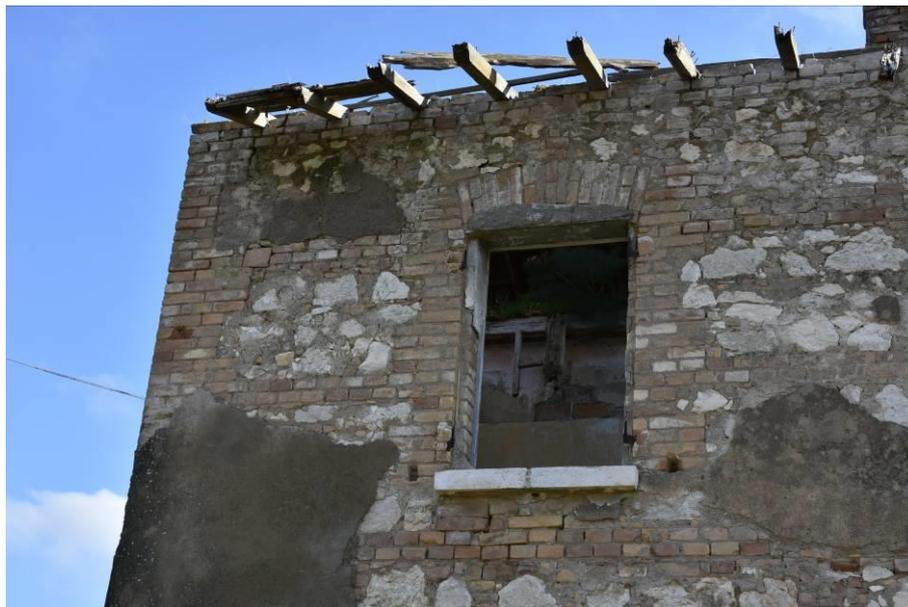
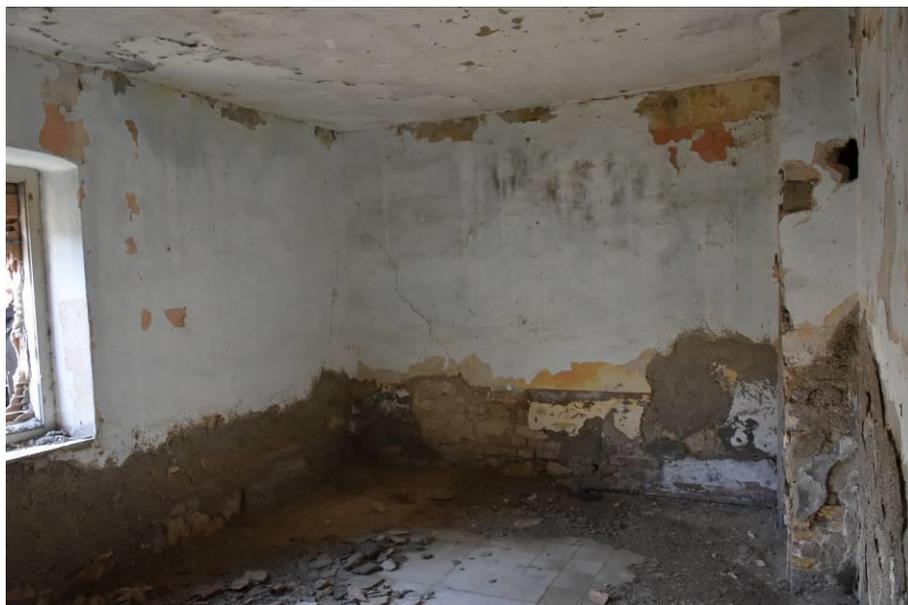
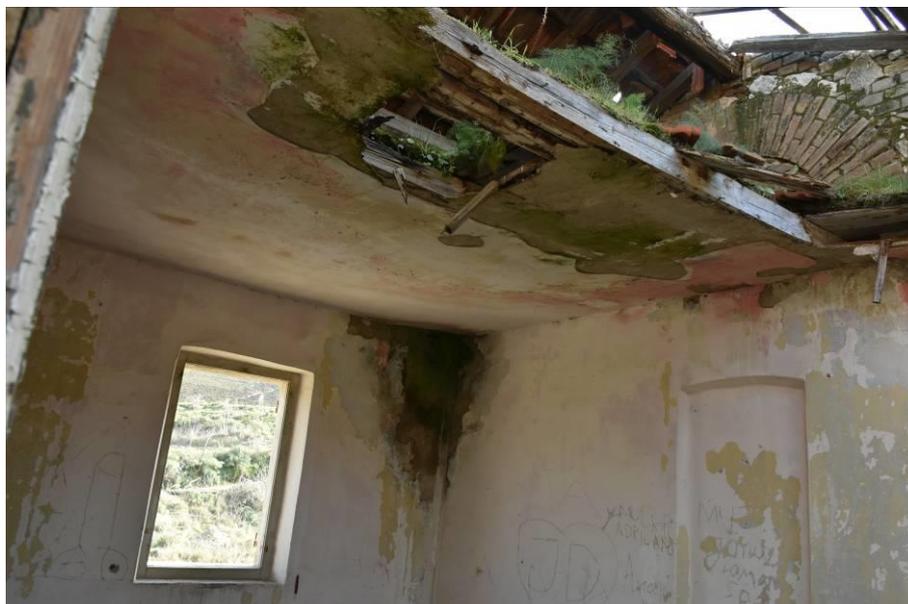
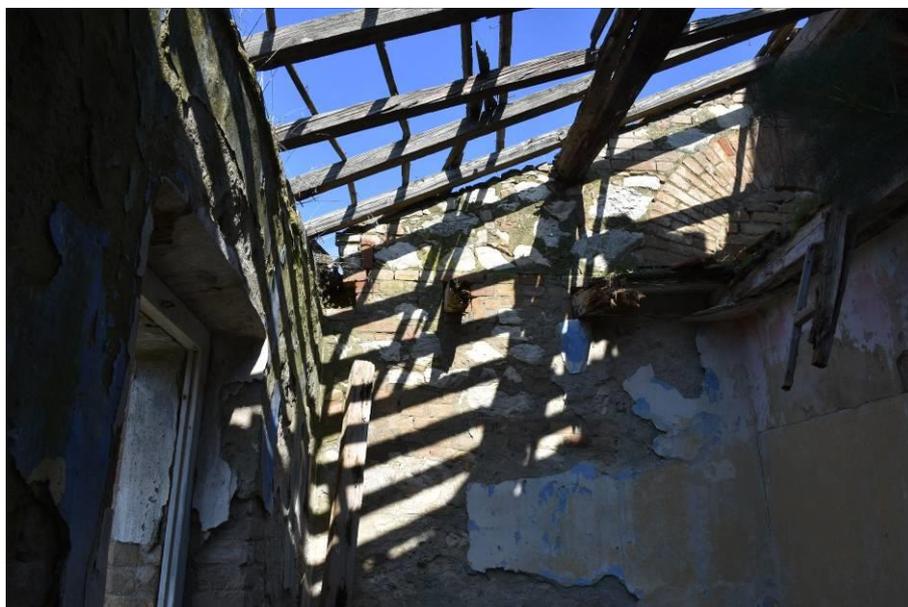
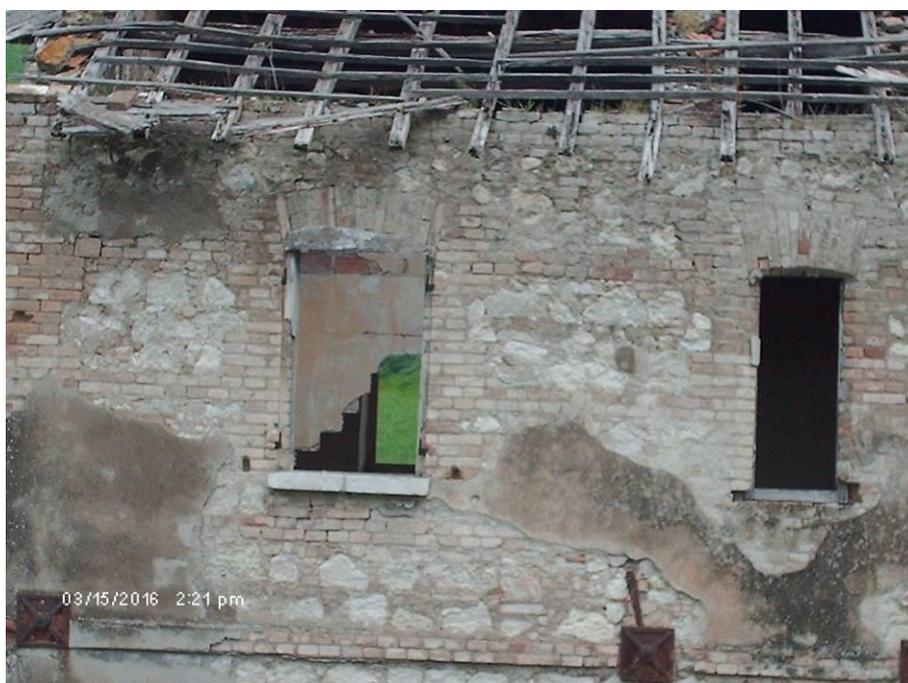
Il fabbricato attualmente versa in condizioni di forte degrado ed in particolare presenta la copertura (in legno) parzialmente crollata, il sottotetto (in legno) parzialmente crollato ed evidenti lesioni nelle intersezioni tra i muri perimetrali (probabilmente dovute alla scarsa qualità muraria).

Il solaio intermedio è costituito (come dedotto dai tipologici FS) da putrelle in acciaio o rotaie, è controsoffittato e presenta diffuse macchie di umidità.

Le murature sono in pietra a conci sbozzati con ricorsi e listature in mattoni pieni, e presentano malta friabile ed, in più punti, pietre sconnesse ed un cattivo ammorsamento nelle porzioni di spigolo.

L'edificio inoltre è già stato interessato dall'inserimento di catene in acciaio al livello del solaio intermedio.

Si riportano nel seguito alcune foto rappresentative dello stato attuale del fabbricato:
