IMPIANTO AGRO-VOLTAICO PER LA PRODUZIONE DI ENERGIA ELETTRICA DA FONTE SOLARE DENOMINATO "BUSIA" DA REALIZZARSI NEL COMUNE DI SASSARI (SS)

OPERA DI PUBBLICA UTILITA'
VALUTAZIONE IMPATTO AMBIENTALE ai sensi del D.Lgs 3 aprile 2006, n.152 ALL. II

RELAZIONE ARCHEOLOGICA

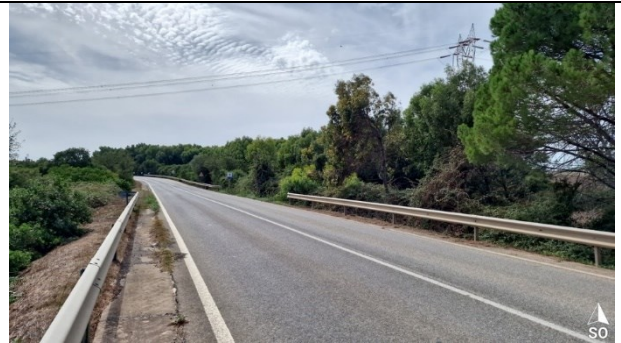
Figura 23. UR 9, PS 104.

RCGT	Sintesi geomorfologica e caratteri ambientali attuali	
	<p>Geologia: <i>Formazione di Monte Nurra</i>. Dolomie, calcari (dolomitici, bioclastici, selciferi, marnosi) e marne, con intercalazioni di arenarie quarzose; <i>Keuper Auct.</i> Marne e argille (Successione sedimentaria mesozoica della Sardegna settentrionale). Tracciato del cavidotto all'esterno dell'area dell'impianto, ricadente per 120 m circa su un breve tratto di strada sterrata (UR 9a), per 27 m circa sulla fascia di terreno tra l'impianto e la strada provinciale (UR 9b), per 267 m circa sulla SP 42 e per 335 m circa sulla strada asfaltata che conduce alla Cava di Monte Alvaro (UR 9c). Nei tratti ricognibili non si osservano tracce archeologiche e non sono noti siti o contesti archeologici a ridosso di questo tracciato.</p>

42, connesso alle opere di irrigazione, documenta la totale assenza di tracce archeologiche in questo settore (UR 9b, punto di scatto 98) che rappresenta il tratto iniziale del cavidotto tra l'area dell'impianto e la Stazione Elettrica Terna.

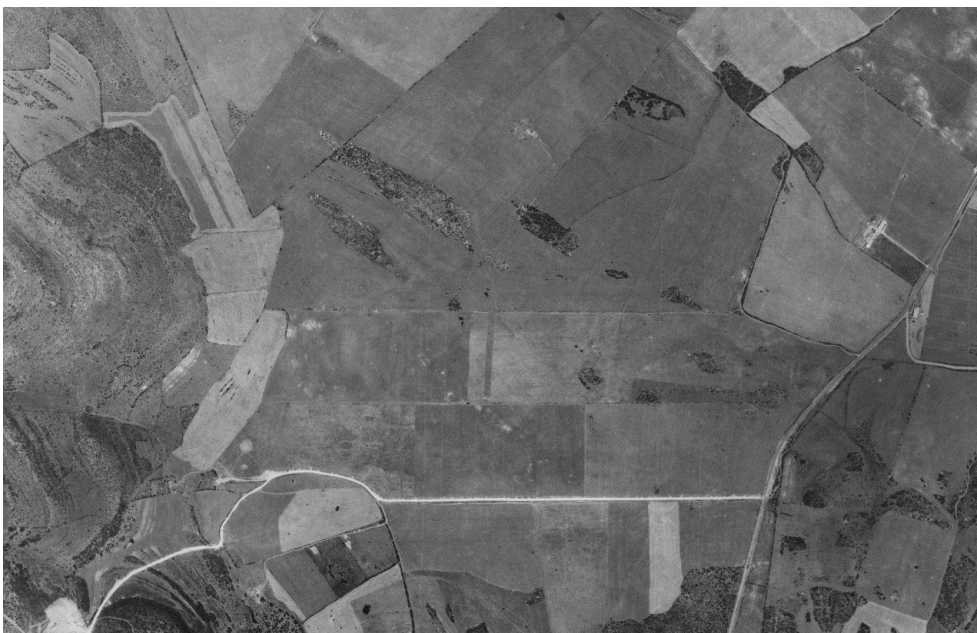
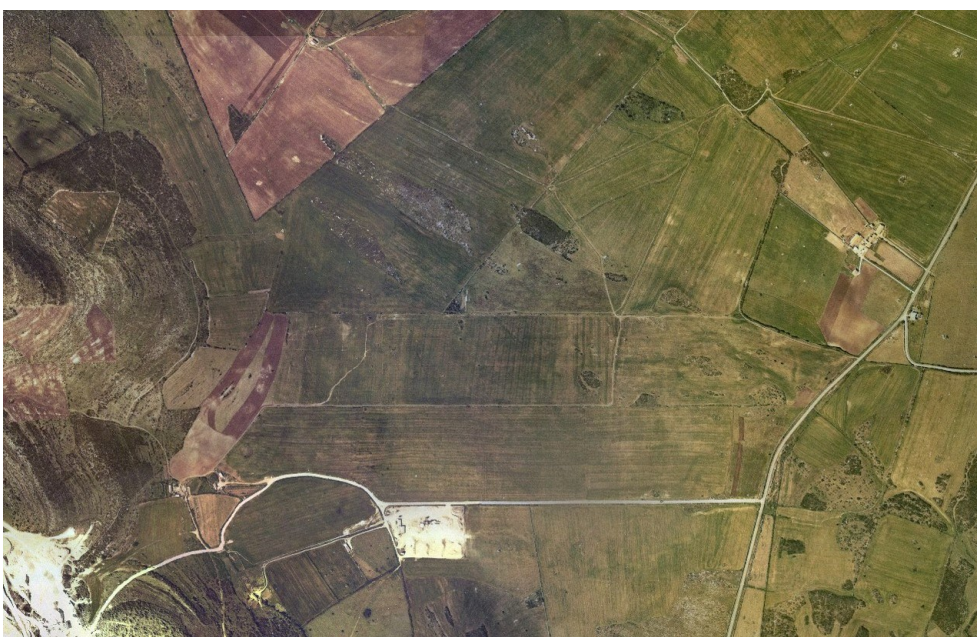
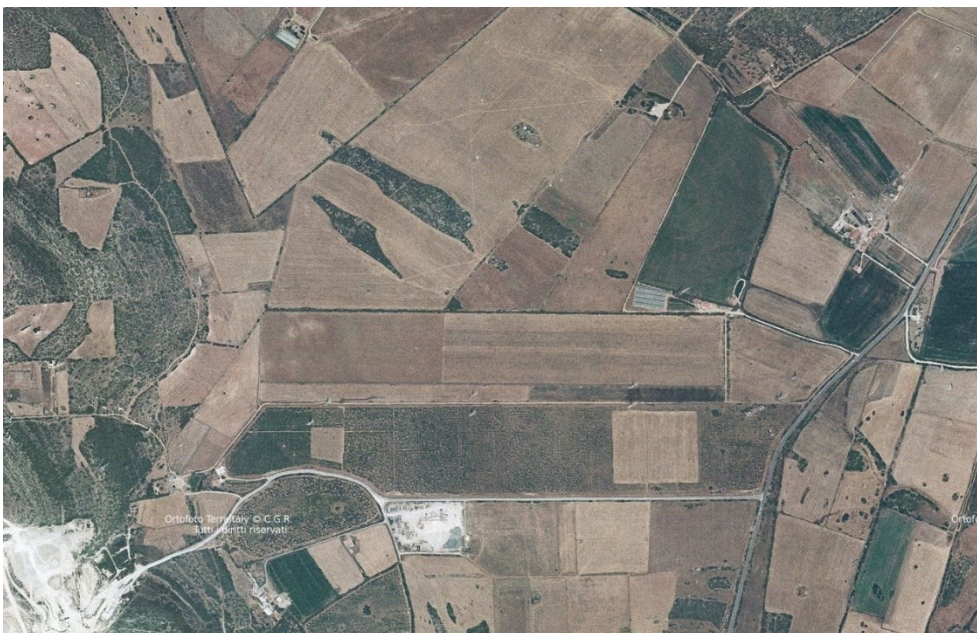
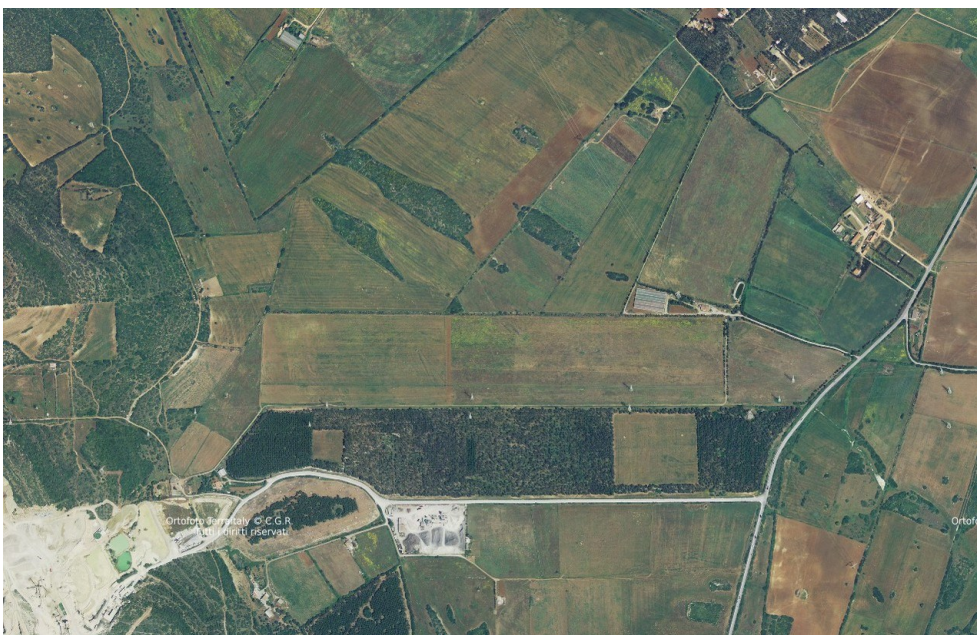
La sequenza della immagini (Figg. 25-28) dell'area dell'impianto mostra una definizione nel tempo dell'assetto viario e una progressiva diminuzione dei settori con macchia mediterranea e, verosimilmente, con roccia affiorante, per effetto delle bonifiche agrarie. Le ortofoto del 1998-1999 e del 2006 documentano la situazione è del tutto simile a quella odierna.

L'analisi delle ortofoto non ha messo in risalto nuove tracce archeologiche o anomalie significative nelle aree delle opere in progetto.
