S.S. 78 "SARNANO - AMANDOLA"

LAVORI DI ADEGUAMENTO E/O MIGLIORAMENTO TECNICO FUNZIONALE DELLA SEZIONE STRADALE IN T.S. E POTENZIAMENTO DELLE INTERSEZIONI - 2° STRALCIO

PROGETTO DEFINITIVO

CARTA DEL POTENZIALE ARCHEOLOGICO

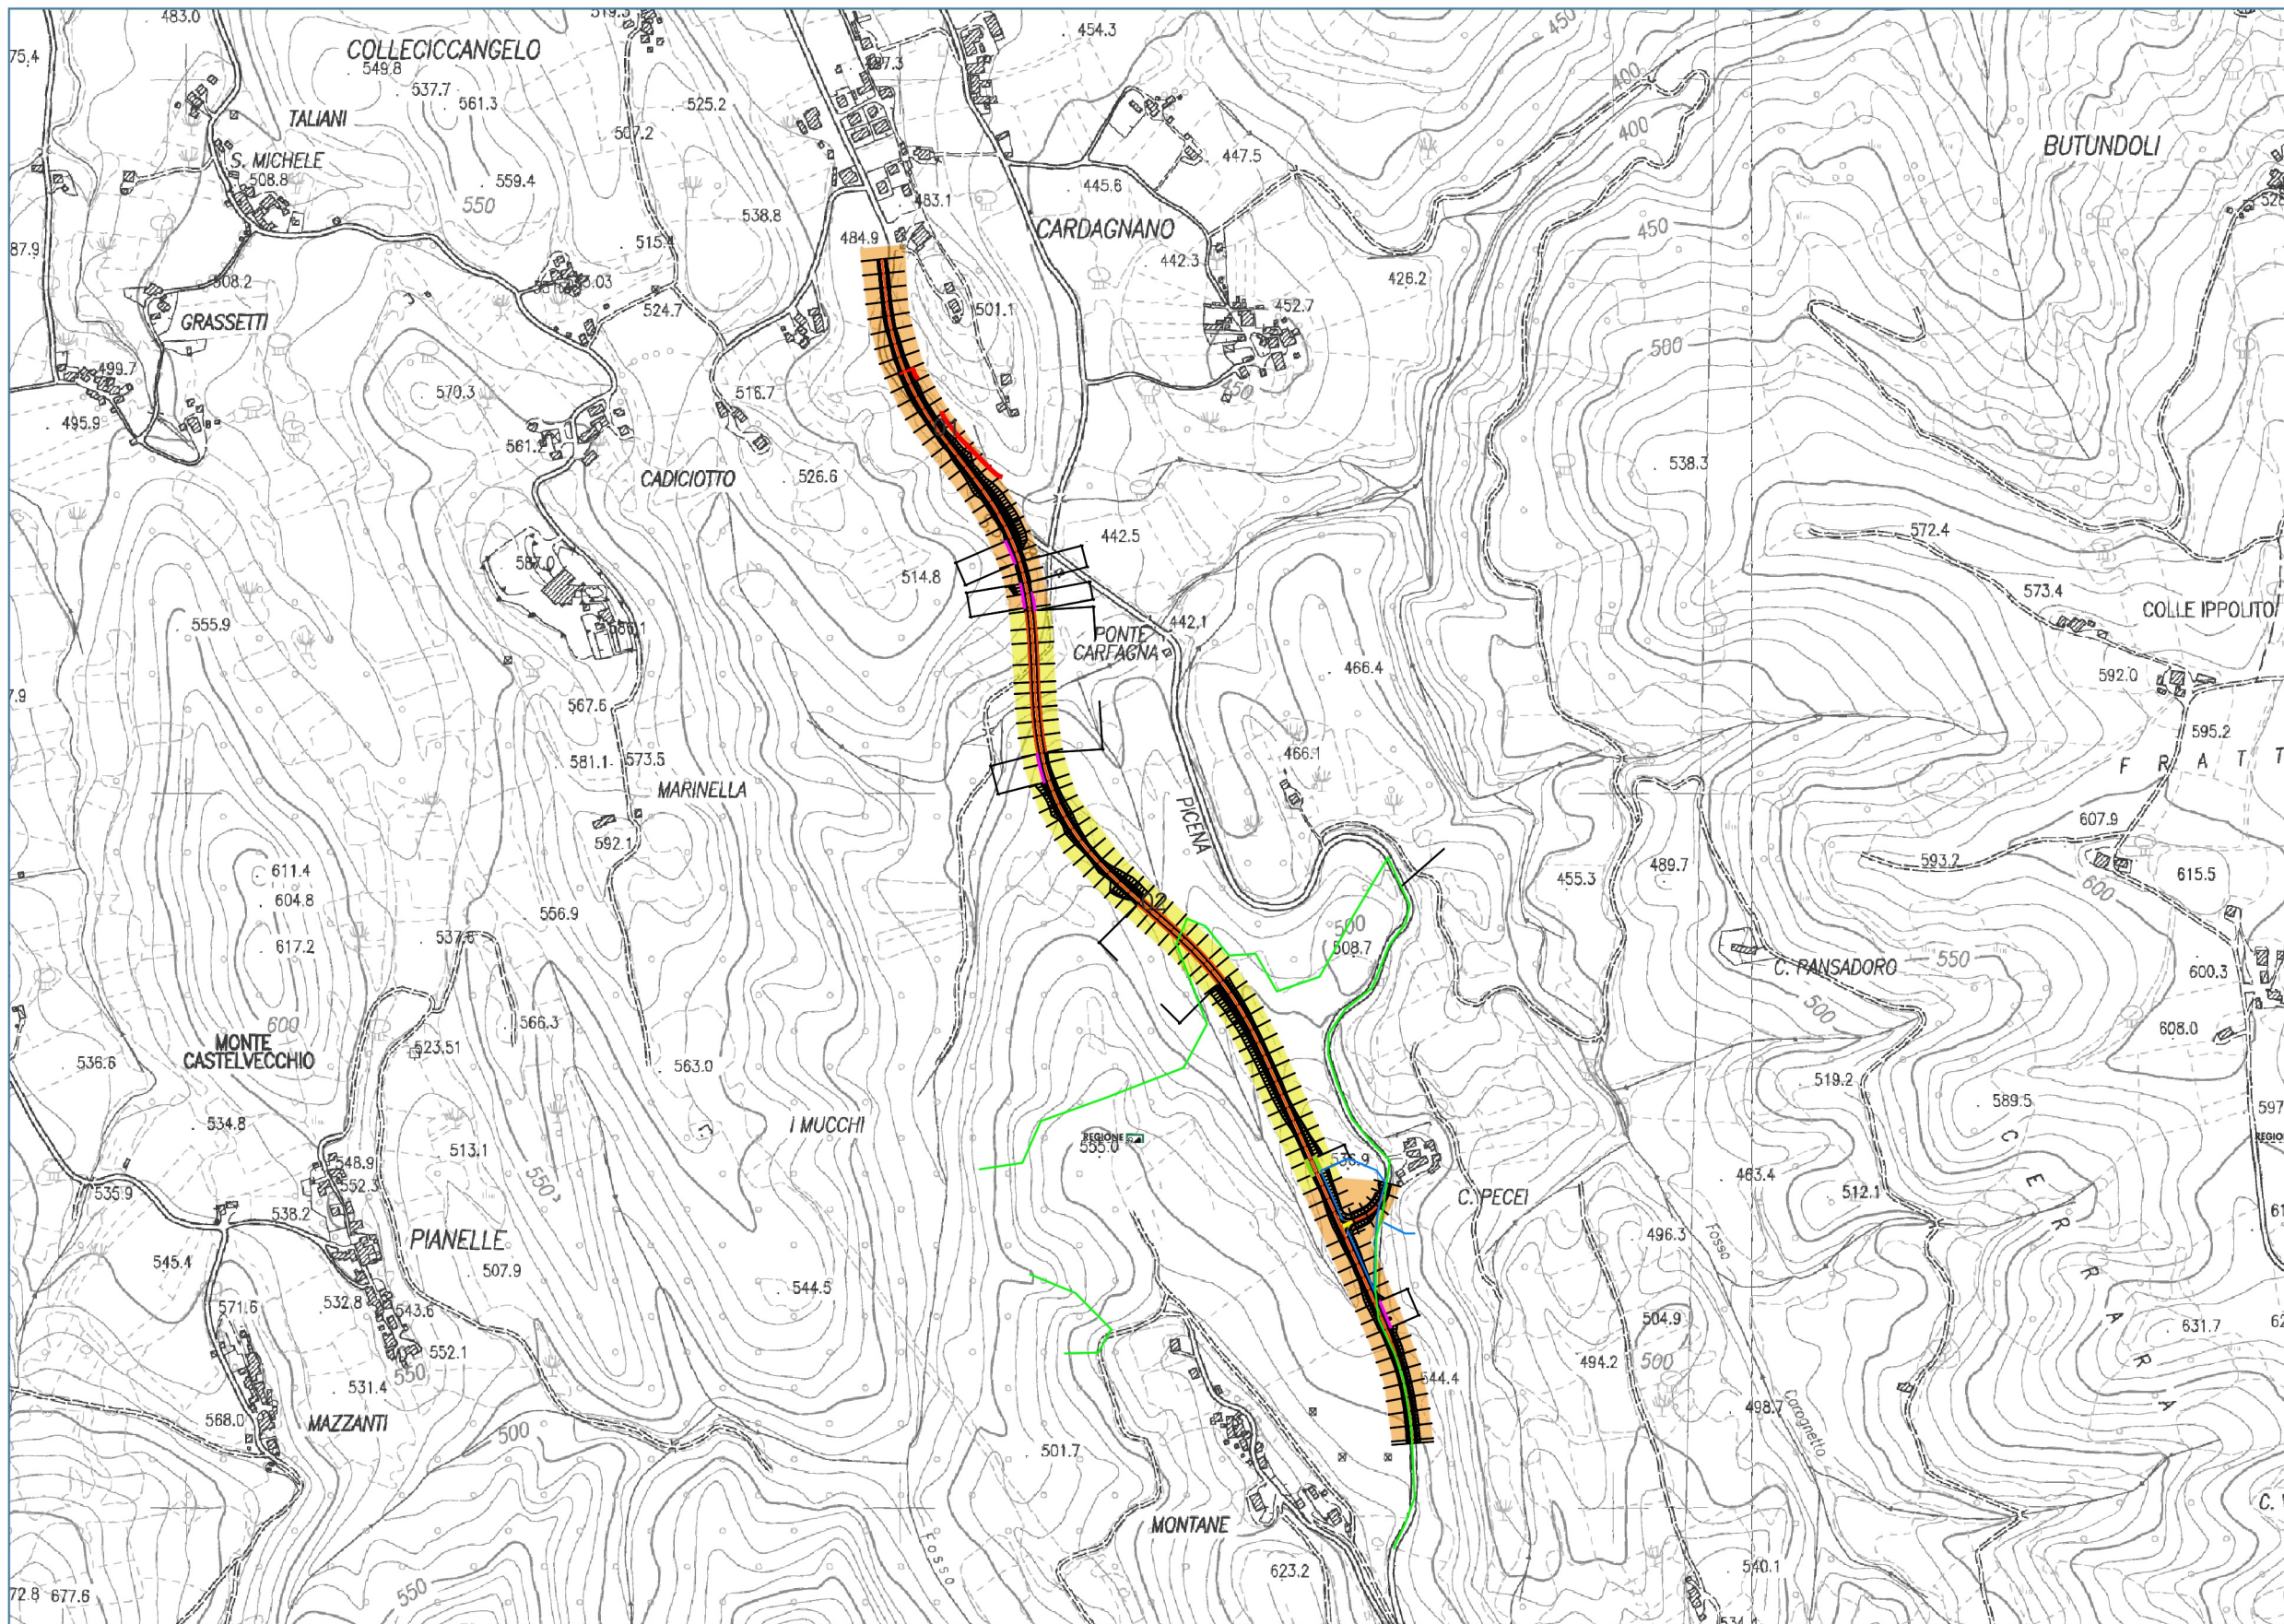
TAV.II - CARTA DEL POTENZIALE ARCHEOLOGICO

(*) VRPR - Identificativo area	(*) VRPS - Potenziale sintesi	(*) VRPV - Valutazione nell'ambito del contesto	(*) VRPA - Affidabilità
01	potenziale medio	Area con sporadiche attestazioni archeologiche e tracce di centuriazione ipotizzate. La presenza della strada antica e la geomorfologia del territorio, verosimilmente adatti all'insediamento umano, possono aver favorito l'occupazione dei versanti limitrofi. L'assenza di interventi condotti in regime di sorveglianza archeologica con esito negativo e la scarsa visibilità al suolo rendono poco attendibile la valutazione del potenziale.	scarsa
02	potenziale basso	Area priva di rinvenimenti accertati, localizzata nei pressi della strada antica, il cui percorso è solo ipotizzato. In alcuni tratti la geomorfologia risulta inadatta all'insediamento umano. L'assenza di interventi condotti in regime di sorveglianza archeologica con esito negativo e la scarsa visibilità al suolo rendono poco attendibile la valutazione del potenziale.	scarsa
