COMUNE DI RIMINI

MONITORAGGIO DEGLI EFFETTI INDOTTI DALLA COSTRUZIONE DEL NUOVO PENNELLO A LATO DEL MOLO DI LEVANTE DEL PORTO DI RIMINI

1° campagna di monitoraggio
Anno 2012

Direzione Tecnica

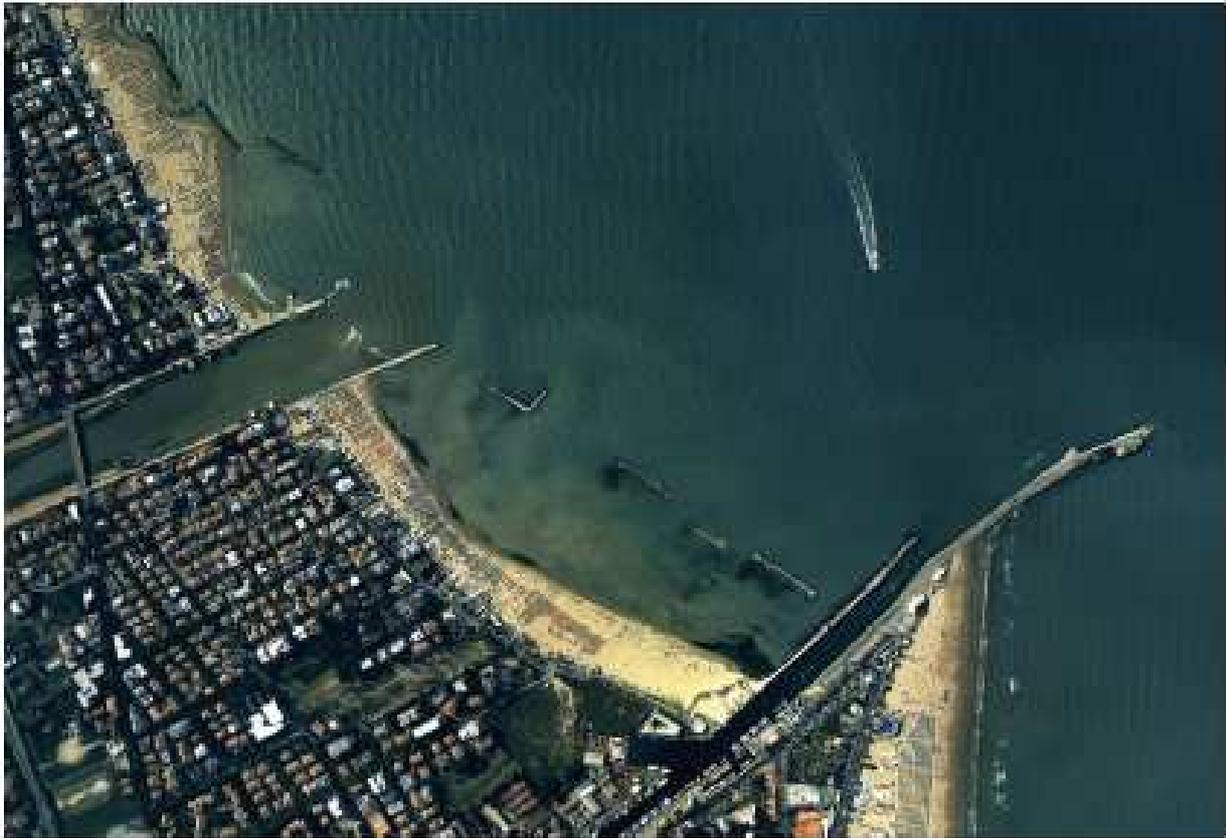
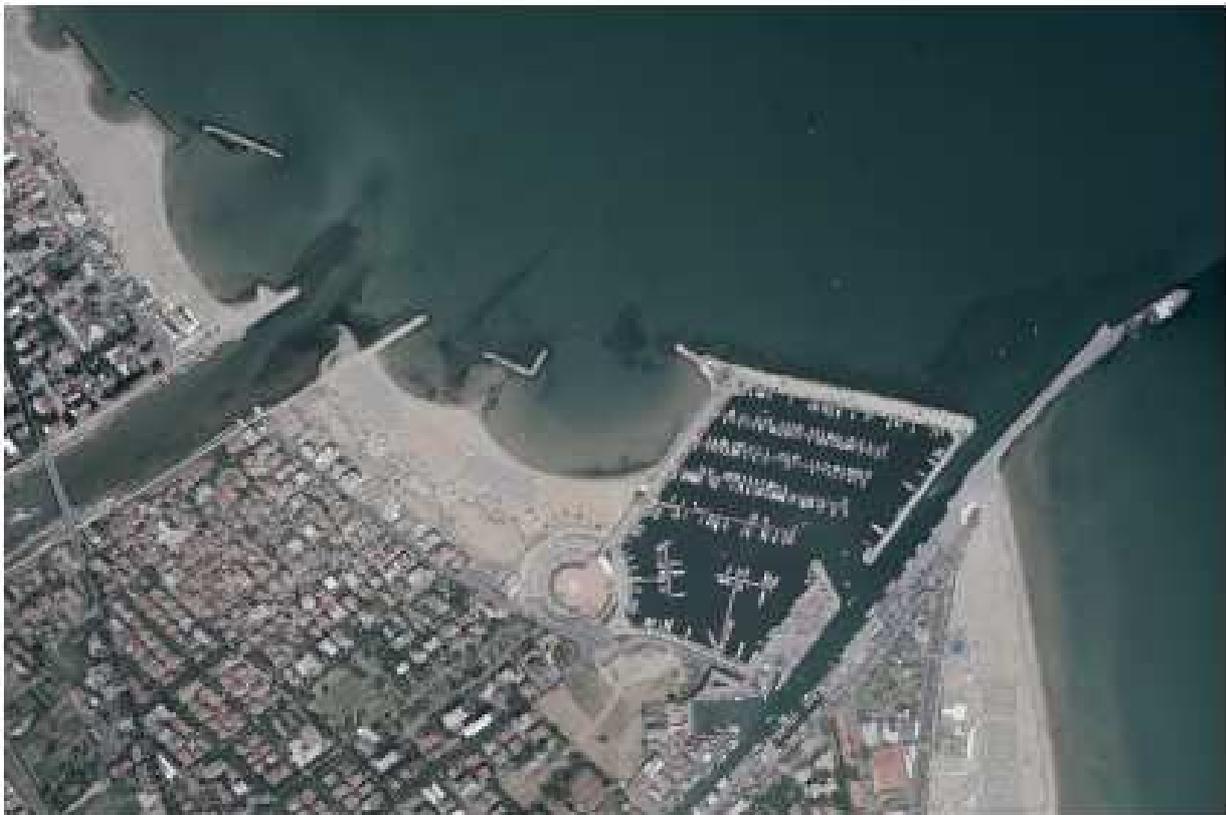
Figura 1 Rimini: tra il 2000 e il 2002, sul lato sinistro del portocanale, è stata costruita una nuova darsena da diporto. A seguito della costruzione della nuova opera l'accesso al porto per i natanti è risultato insicuro durante le mareggiate dal I e dal IV quadrante.

Nel 2000, a lato del molo di ponente del porto di Rimini, sono iniziati i lavori di costruzione della nuova darsena da diporto ottenuta, per una parte, dall'escavo di 300 m della spiaggia di San Giuliano e, per la parte restante, delimitando lo specchio di mare che si spinge fino alla testata del molo stesso (Figura 1).

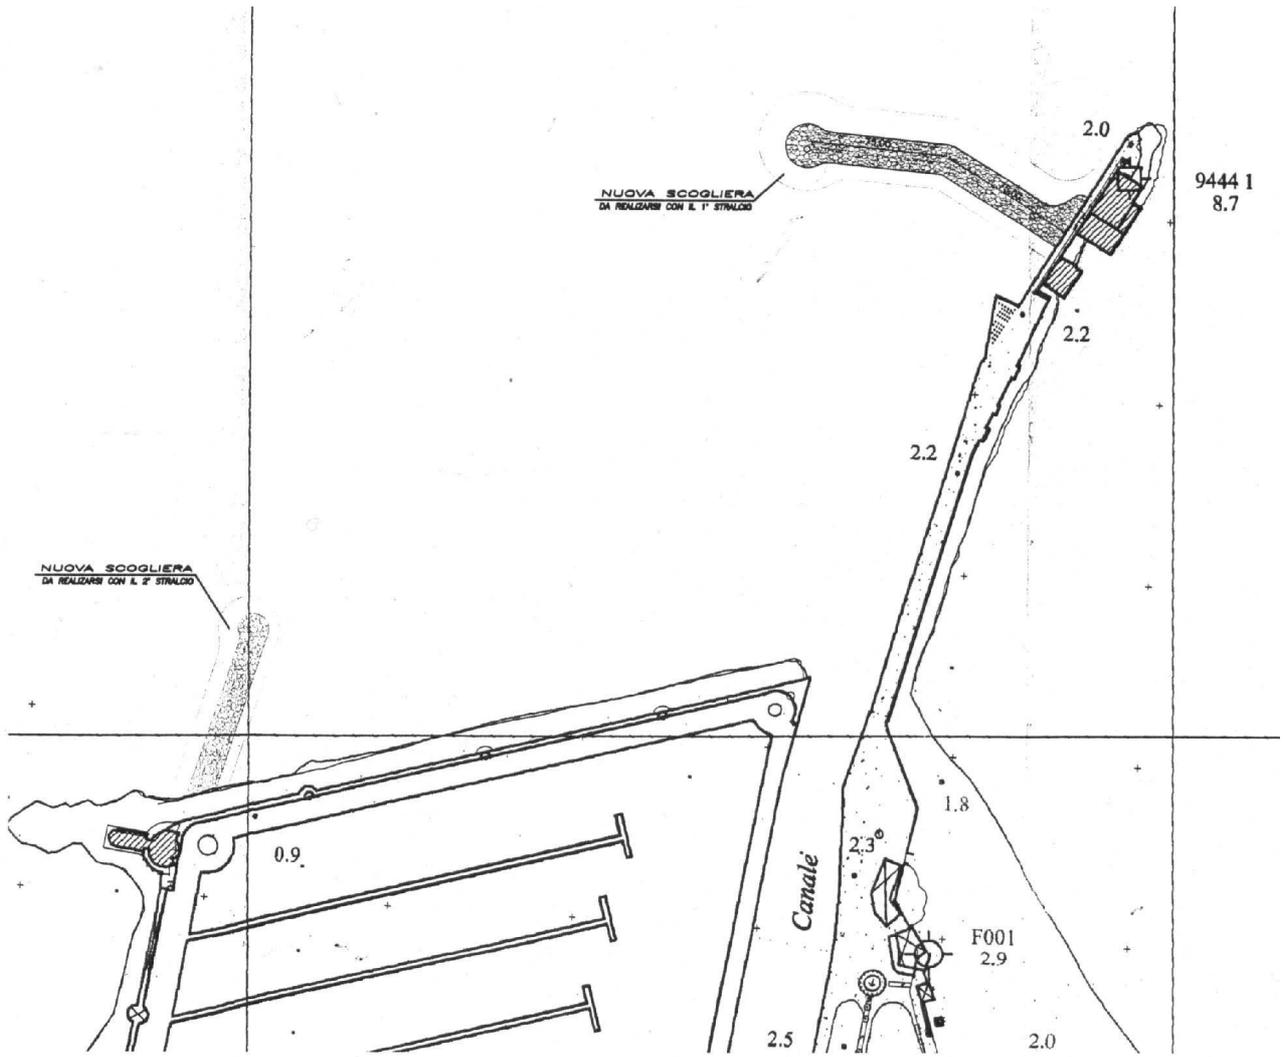
Figura 2 layout di progetto

Alla luce dei risultati degli studi e di quanto concordato in queste riunioni, è stato redatto ed approvato il progetto denominato "Soluzioni per la messa in sicurezza dell'imboccatura e il miglioramento della navigazione in prossimità del portocanale di Rimini, 2° soluzione parziale di medio periodo" suddiviso in due stralci: il primo prevede la realizzazione di un pennello in massi, o anche scogliera, di fronte all'imboccatura del portocanale, sul lato sinistro del molo di levante, mentre il secondo prevede la realizzazione di un pennello radicato alla scogliera foranea della nuova darsena, in corrispondenza del vertice nord - ovest della stessa. Questo secondo pennello sarà all'incirca parallelo ai moli del porto (Figura 2).

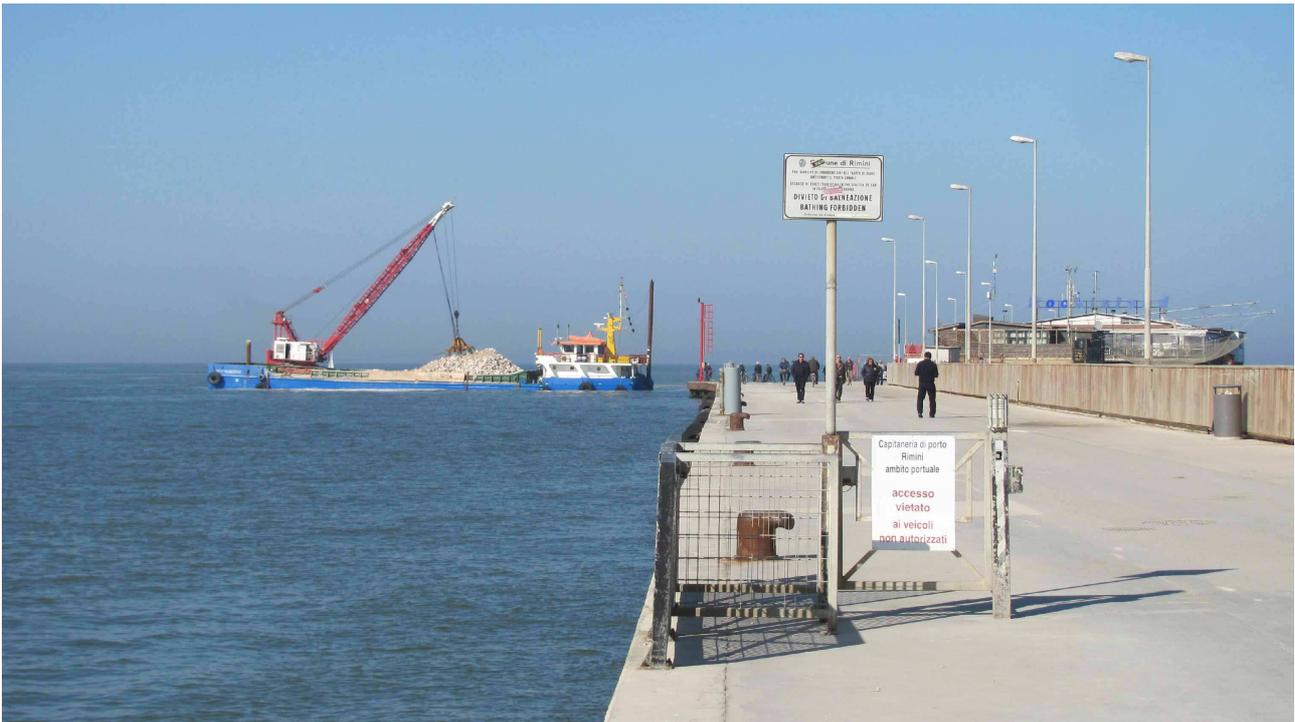
Figura 3 La fotografia del 25 marzo 2011 mostra le fasi iniziali di costruzione del nuovo pennello

Nella primavera del 2011 il Comune di Rimini, grazie al finanziamento della Regione Emilia - Romagna, ha dato il via alla realizzazione del primo pennello in massi, quello radicato sul lato sinistro del molo di levante del porto (Figura 3e Figura 4)

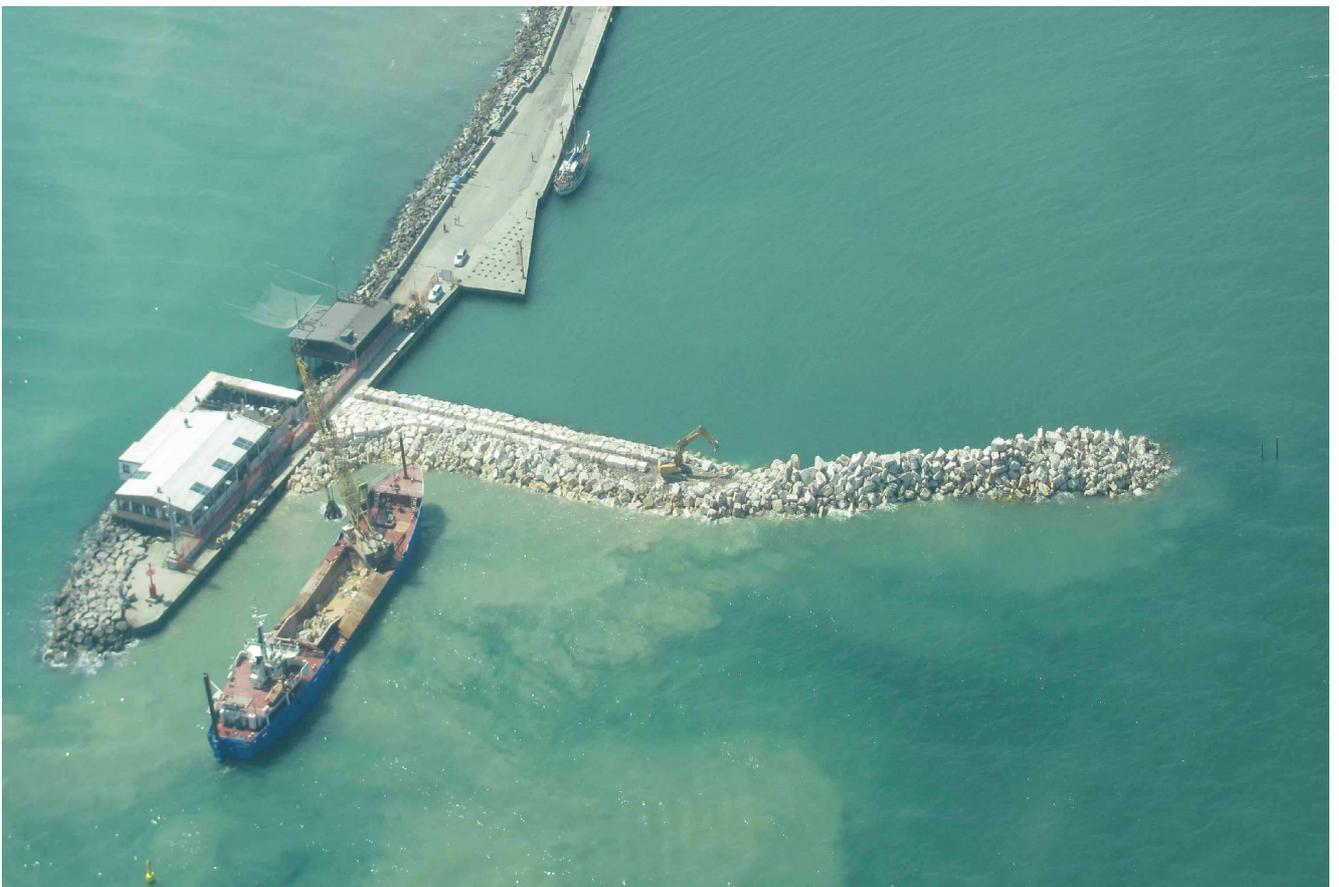
Figura 4 La fotografia scattata dall'aereo il 25 maggio 2011 mostra il nuovo pennello all'imboccatura del porto di Rimini in avanzata fase di costruzione

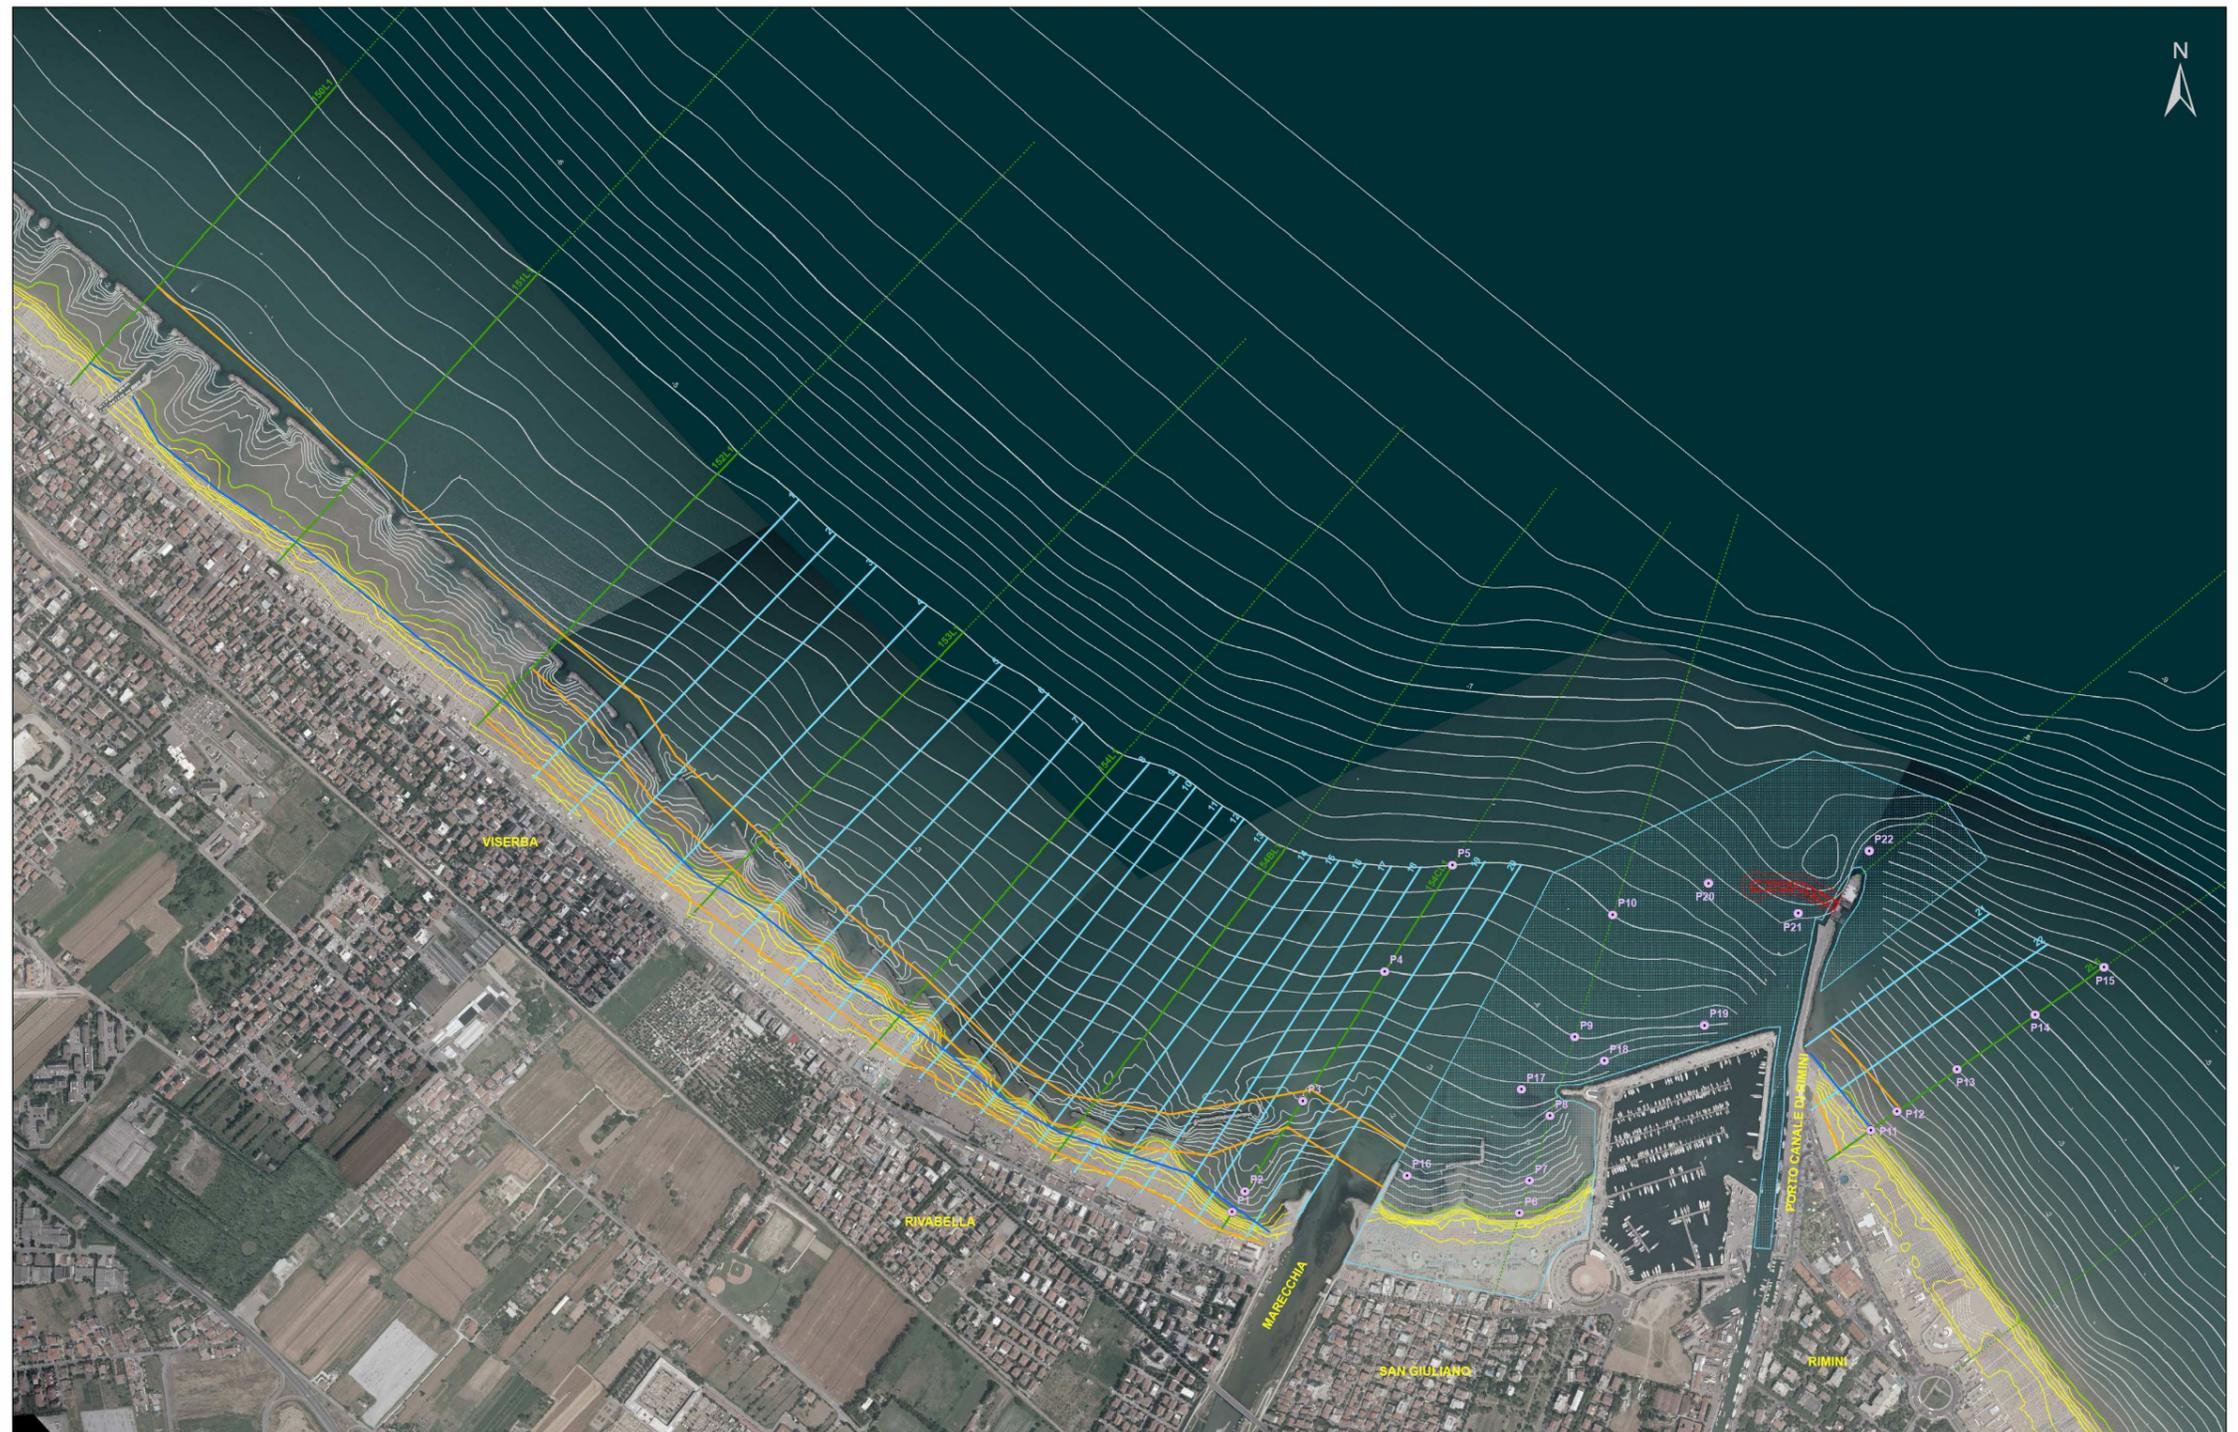
Figura 6 Carta di progetto dei rilievi

100 metri proseguendo verso Viserba. Nell'ultimo tratto, vista la notevole distanza della nuova opera, il rilievo è imperniato solamente sui profili della rete regionale (Figura 6).

Infine, come si può vedere dalla carta di progetto (Figura 6), sono stati individuati 22 punti da cui prelevare altrettanti campioni di sedimento da sottoporre ad analisi granulometrica.

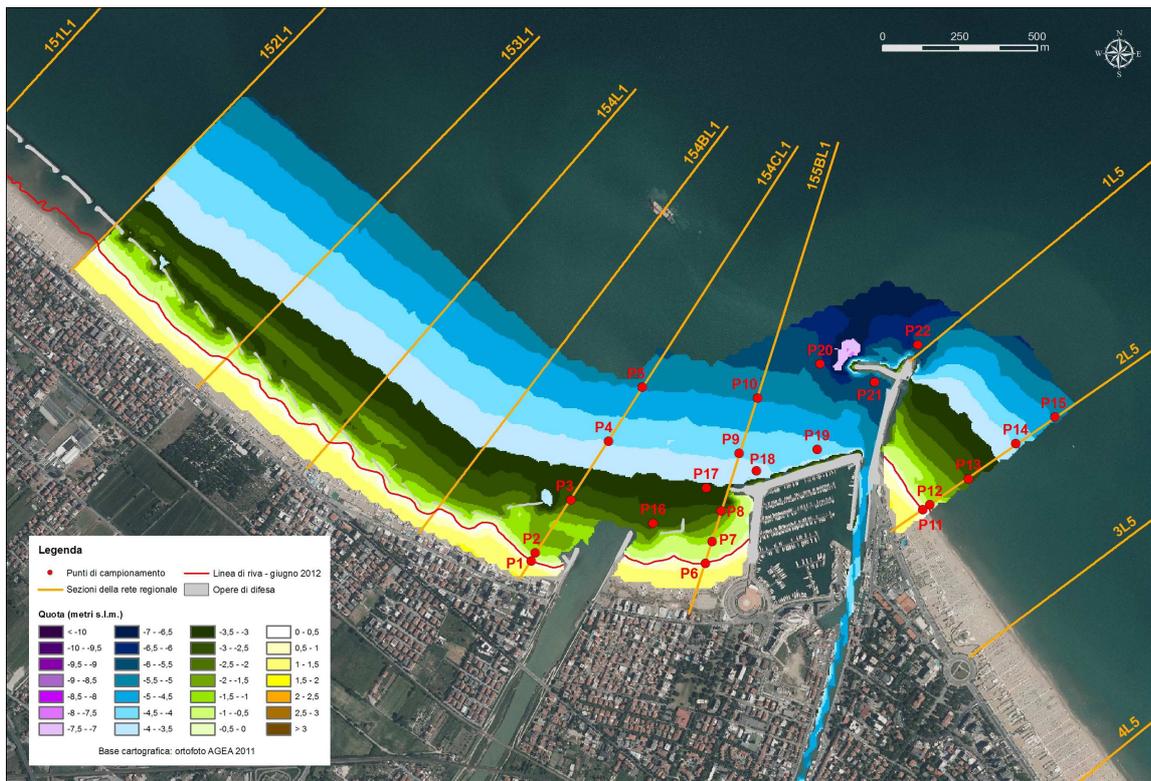
Figura 7 Ubicazione dei campioni di sedimento prelevati nel giugno 2012 a Rimini. Batimetrie 2012.

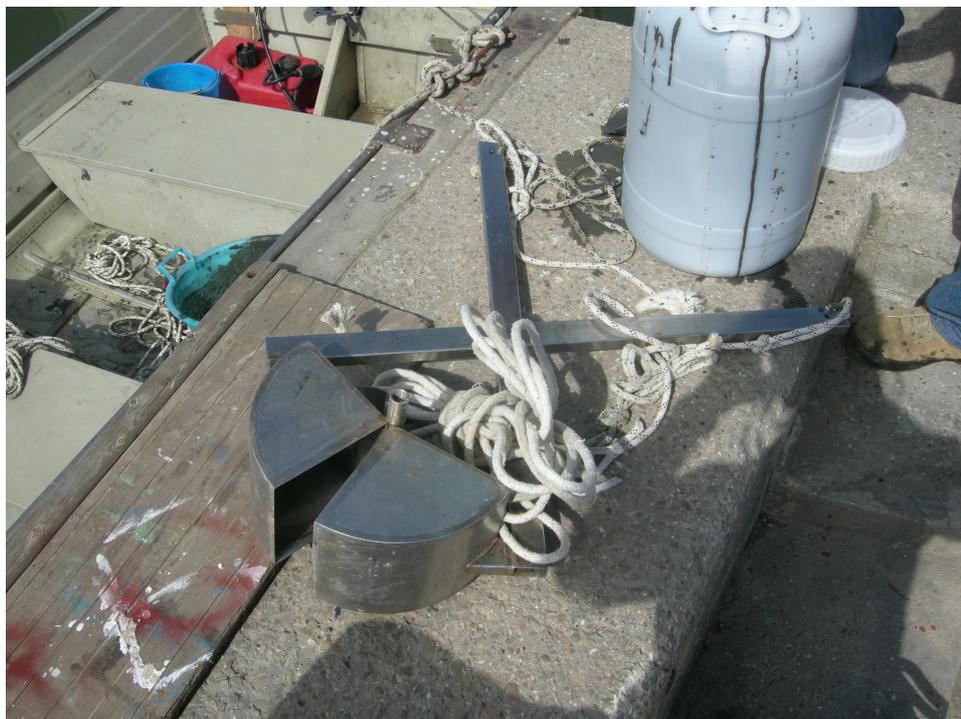
Figura 8 Benna Van Veen.

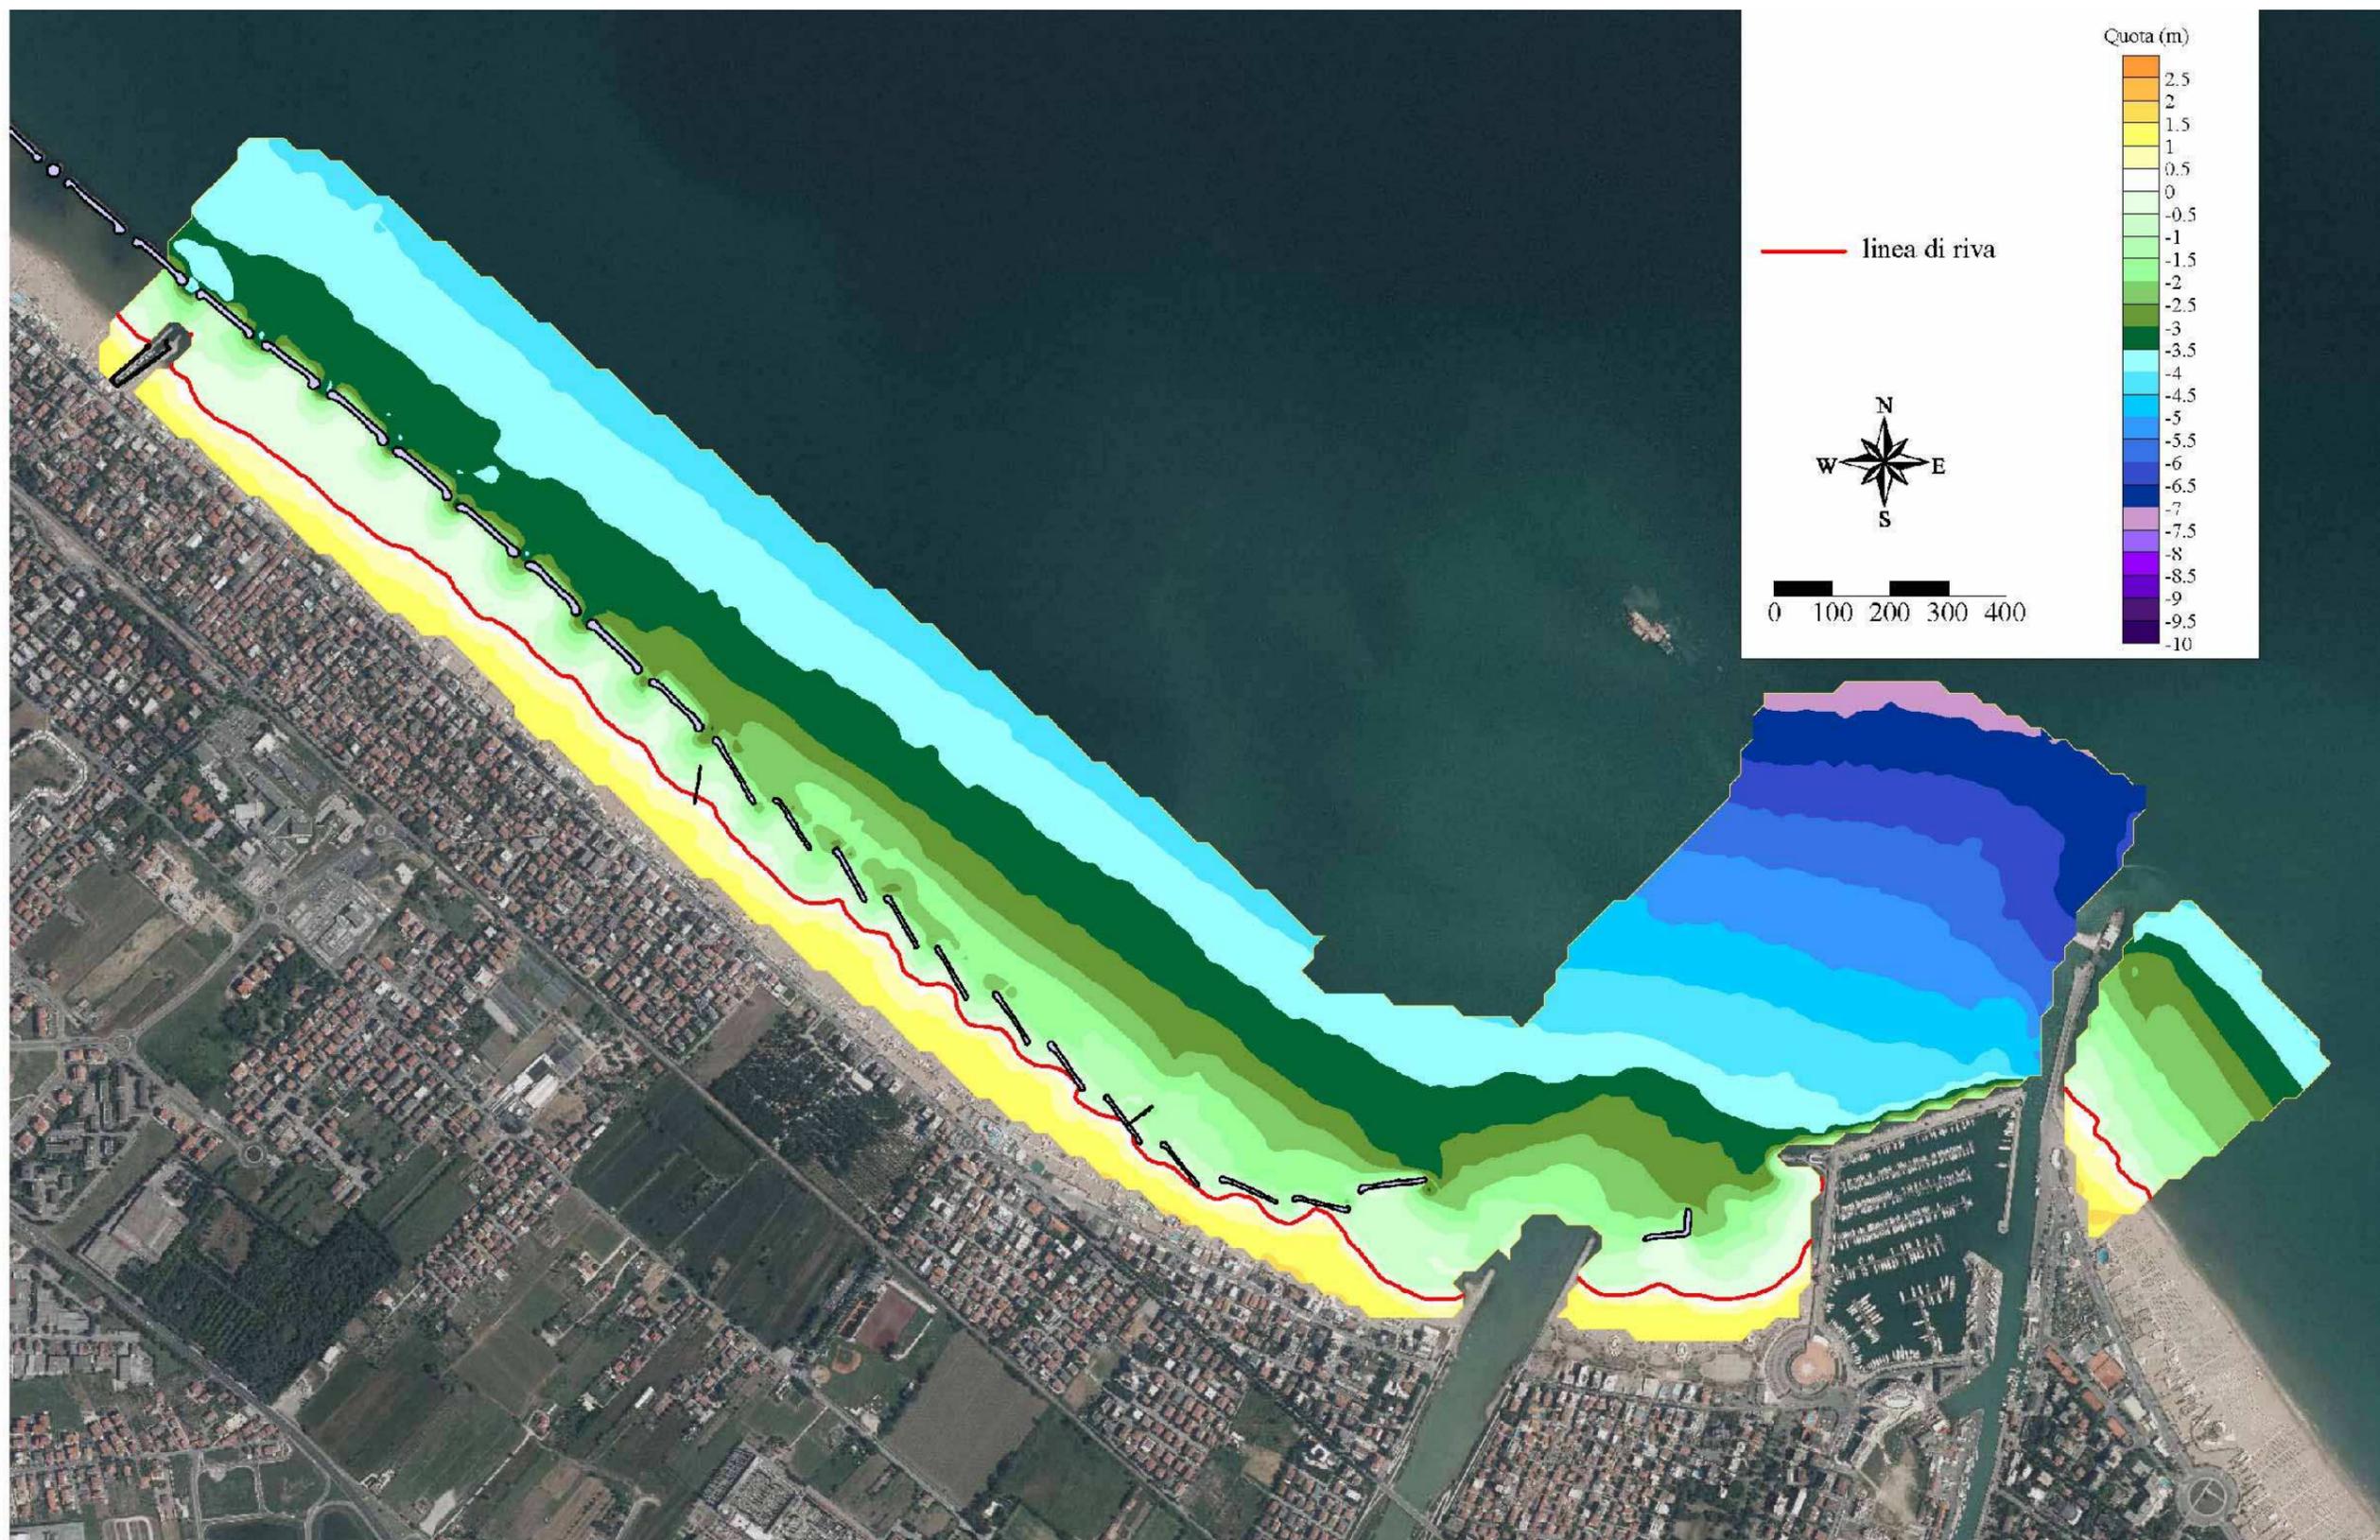
Figura 9 Rimini: Carta topografica e batimetrica del Novembre 2010 (prima pianta).

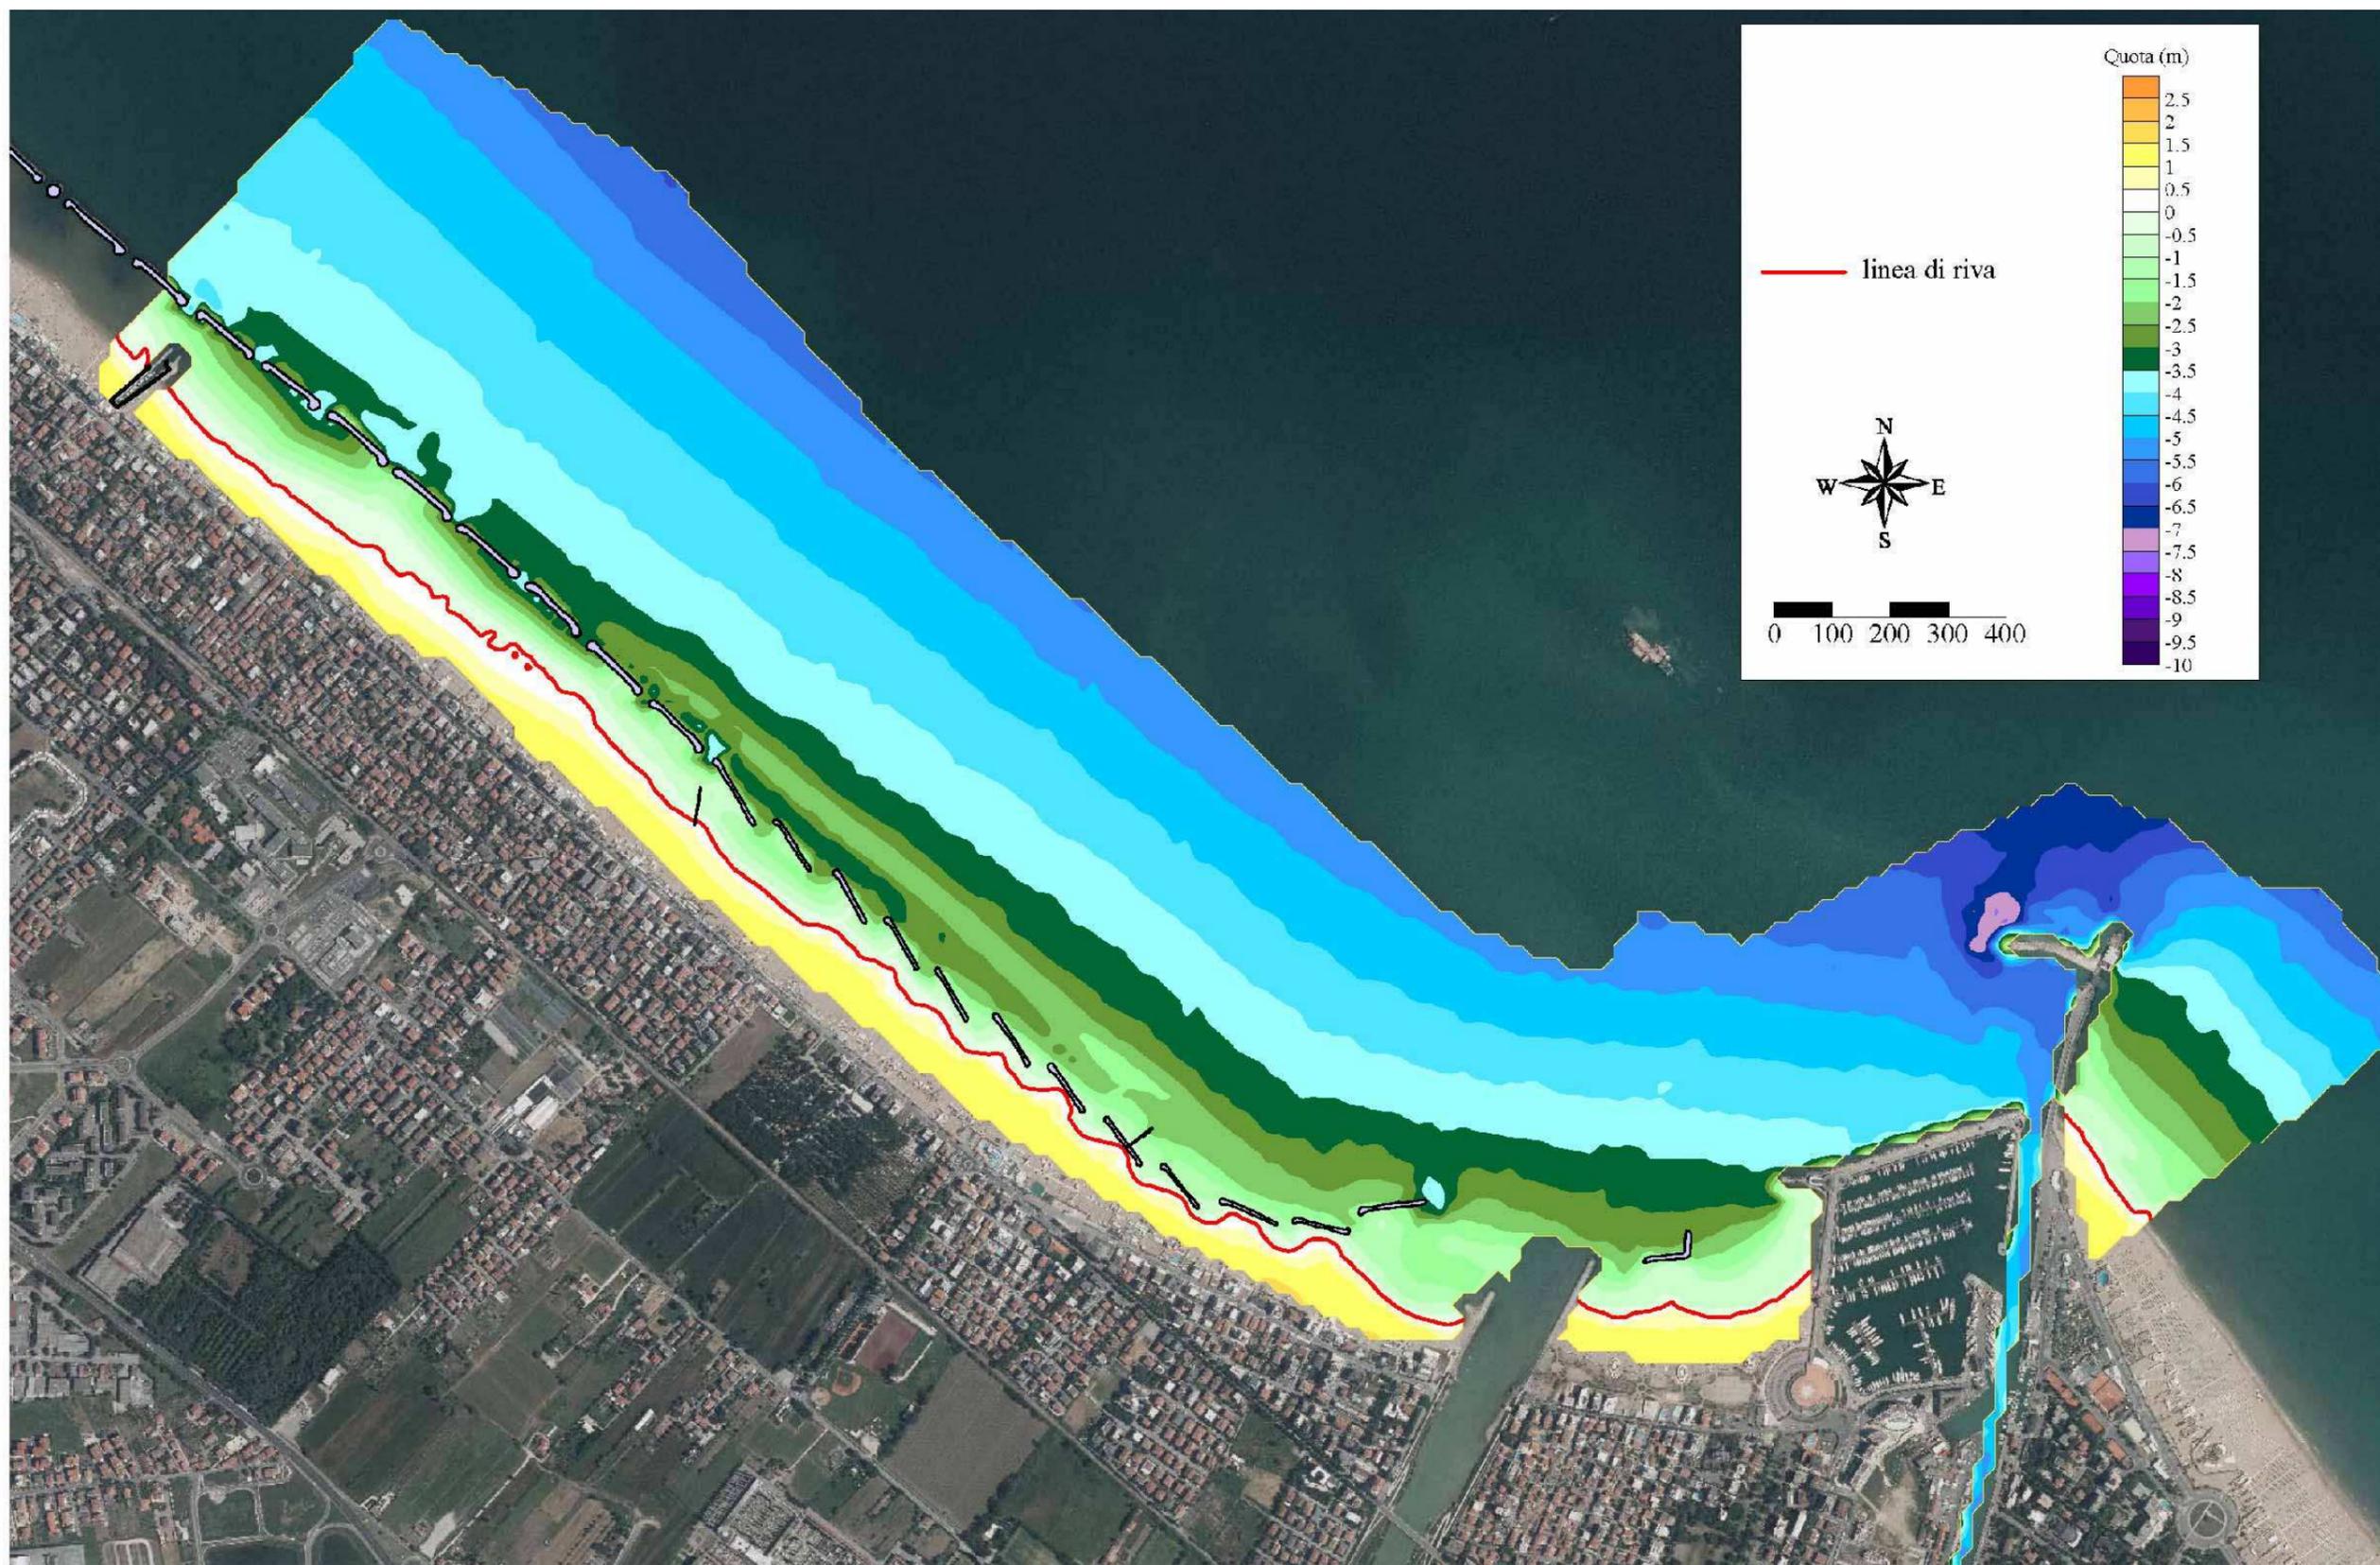
Figura 10 Rimini: Carta topografica e batimetrica del Giugno 2012 (primo monitoraggio).

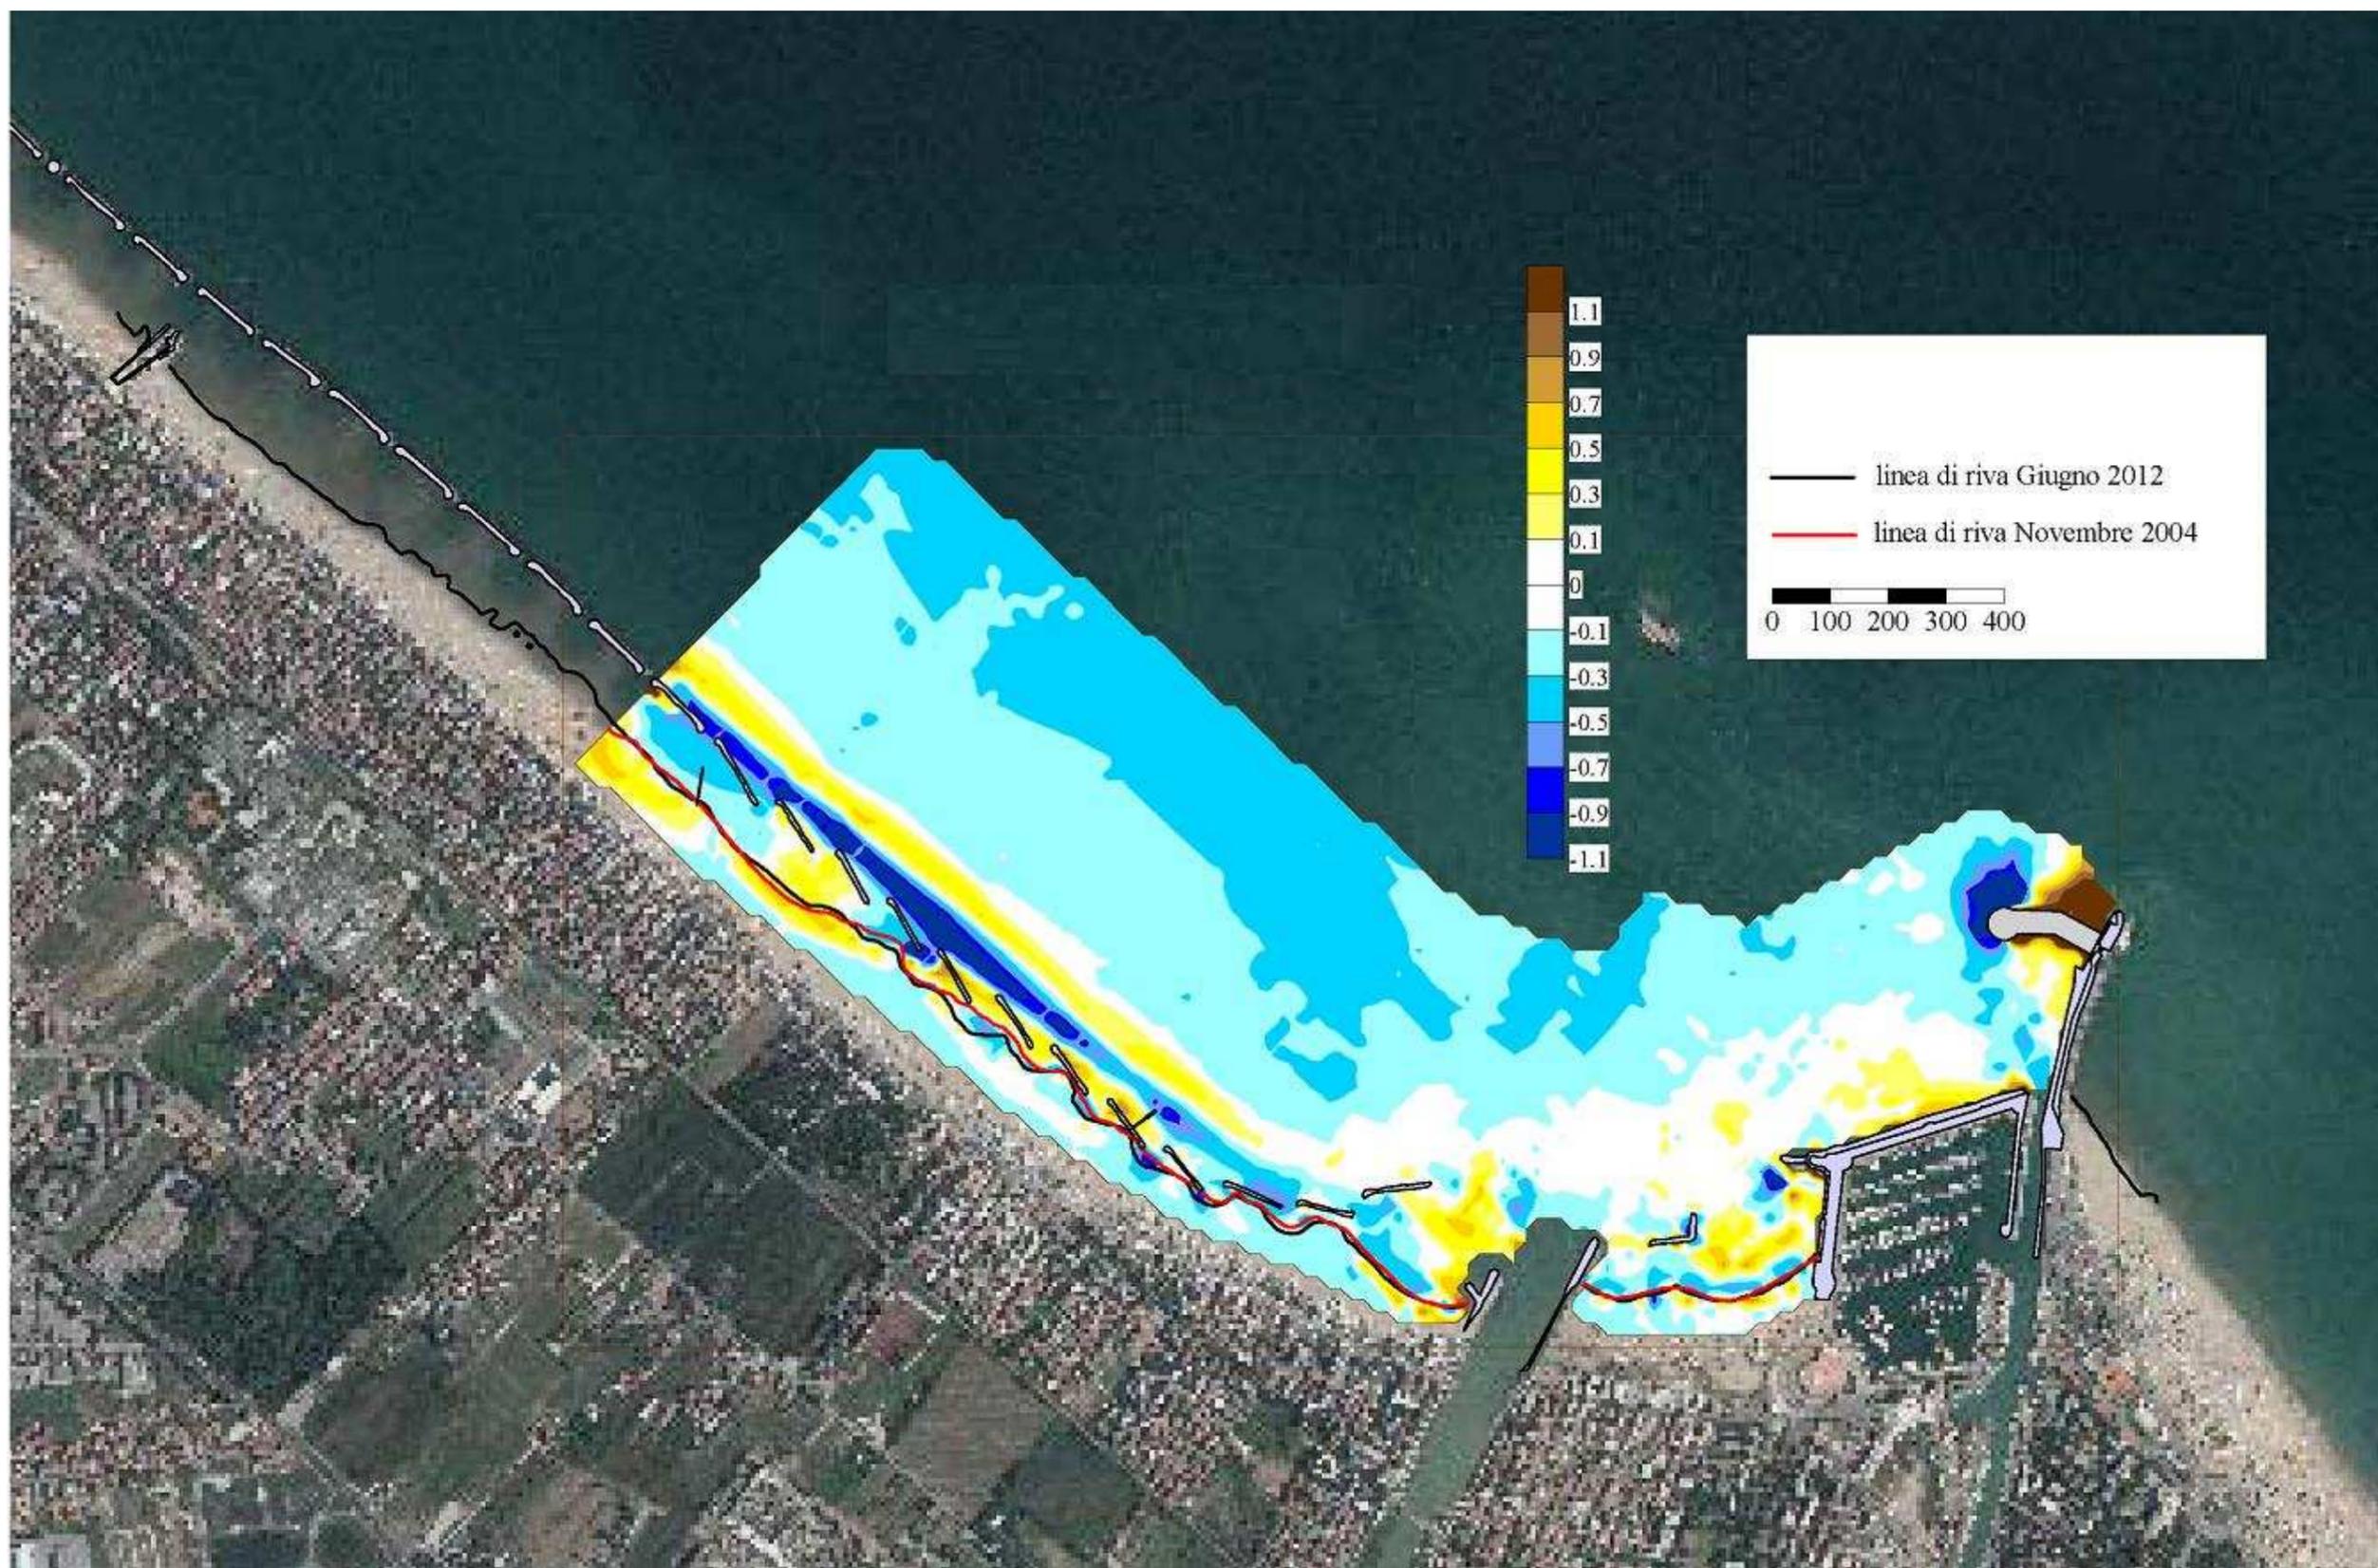
Figura 11 Rimini: mappa di accumulo/erosione tra il rilievo del novembre 2004 e quello del giugno 2012.
