COMUNE DI RIMINI

MONITORAGGIO DEGLI EFFETTI INDOTTI DALLA COSTRUZIONE DEL NUOVO PENNELLO A LATO DEL MOLO DI LEVANTE DEL PORTO DI RIMINI

1° campagna di monitoraggio
Anno 2012

Direzione Tecnica

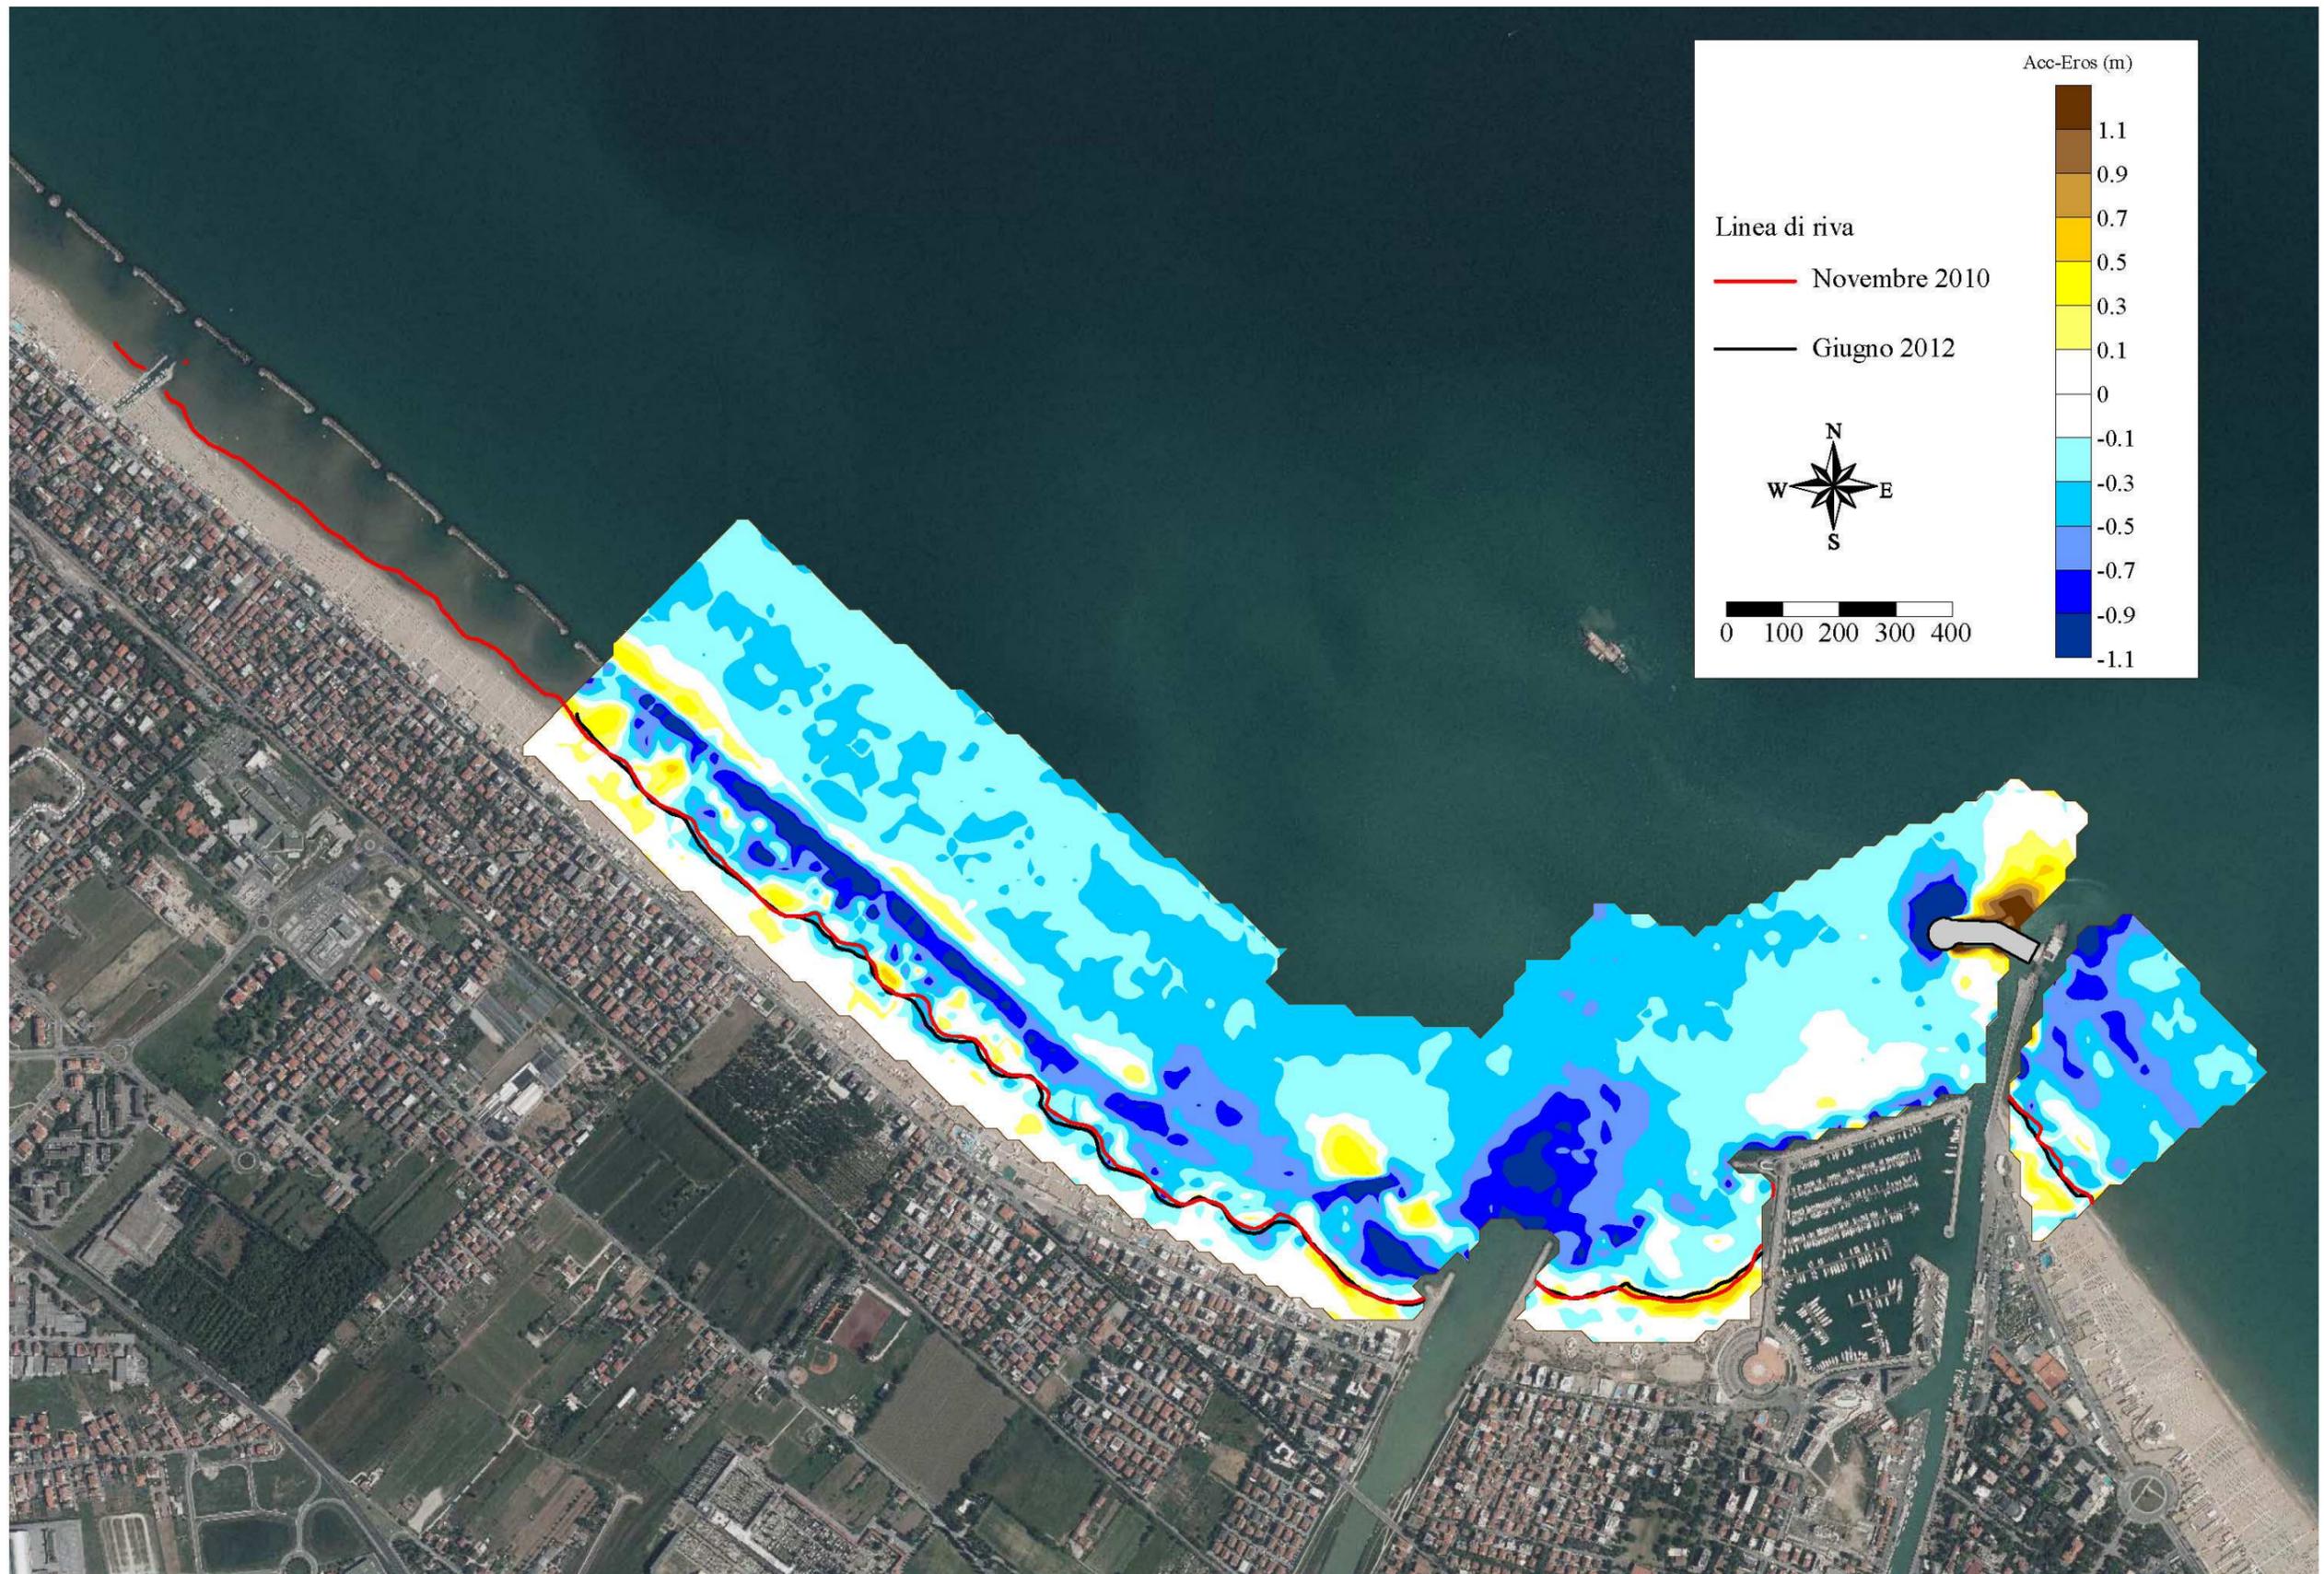
Figura 12 Rimini: mappa di accumulo/erosione tra il rilievo del novembre 2010 e quello del giugno 2012.

Dall'esame della mappa di Figura 12, il primo aspetto che si coglie è la generale prevalenza dei colori azzurro e blu, che sottolineano una generale perdita di materiale, nel periodo novembre 2010 – giugno 2012. Il confronto con quanto avvenuto tra il 2004 e il 2010 (Figura 13) è quindi netto.

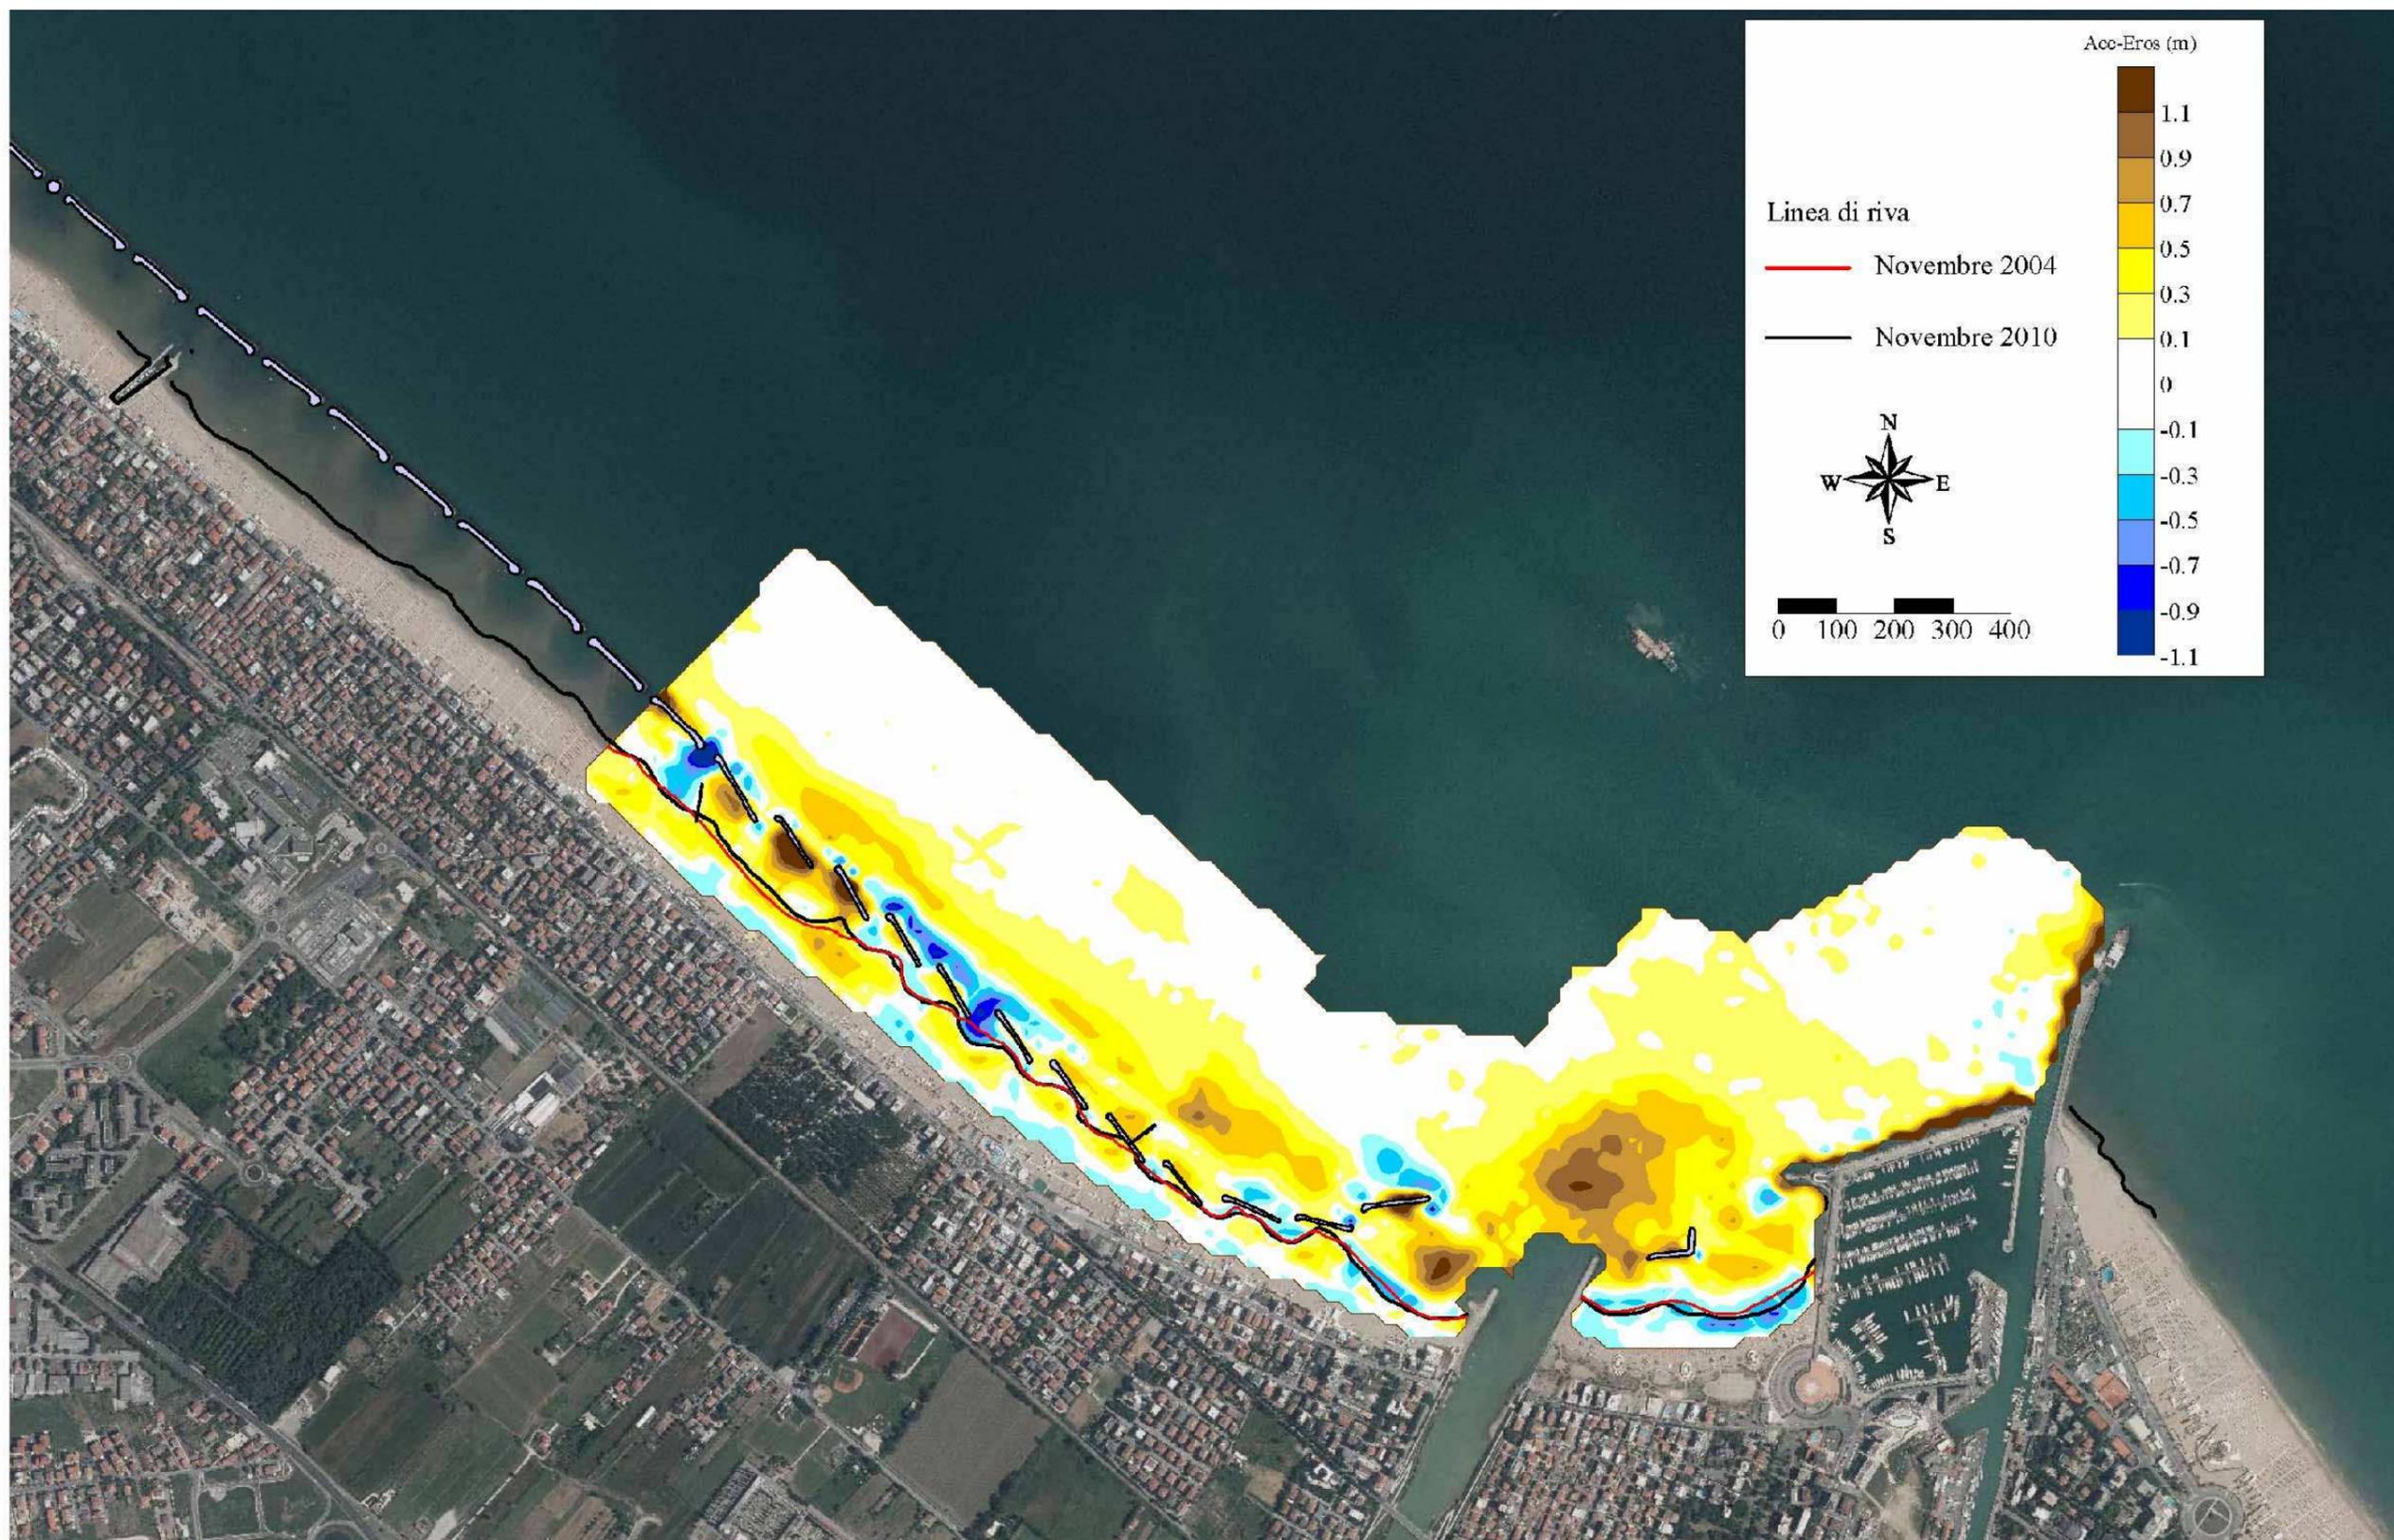
Figura 13 Rimini: mappa di accumulo/erosione tra il rilievo del novembre 2004 e quello del novembre 2010.

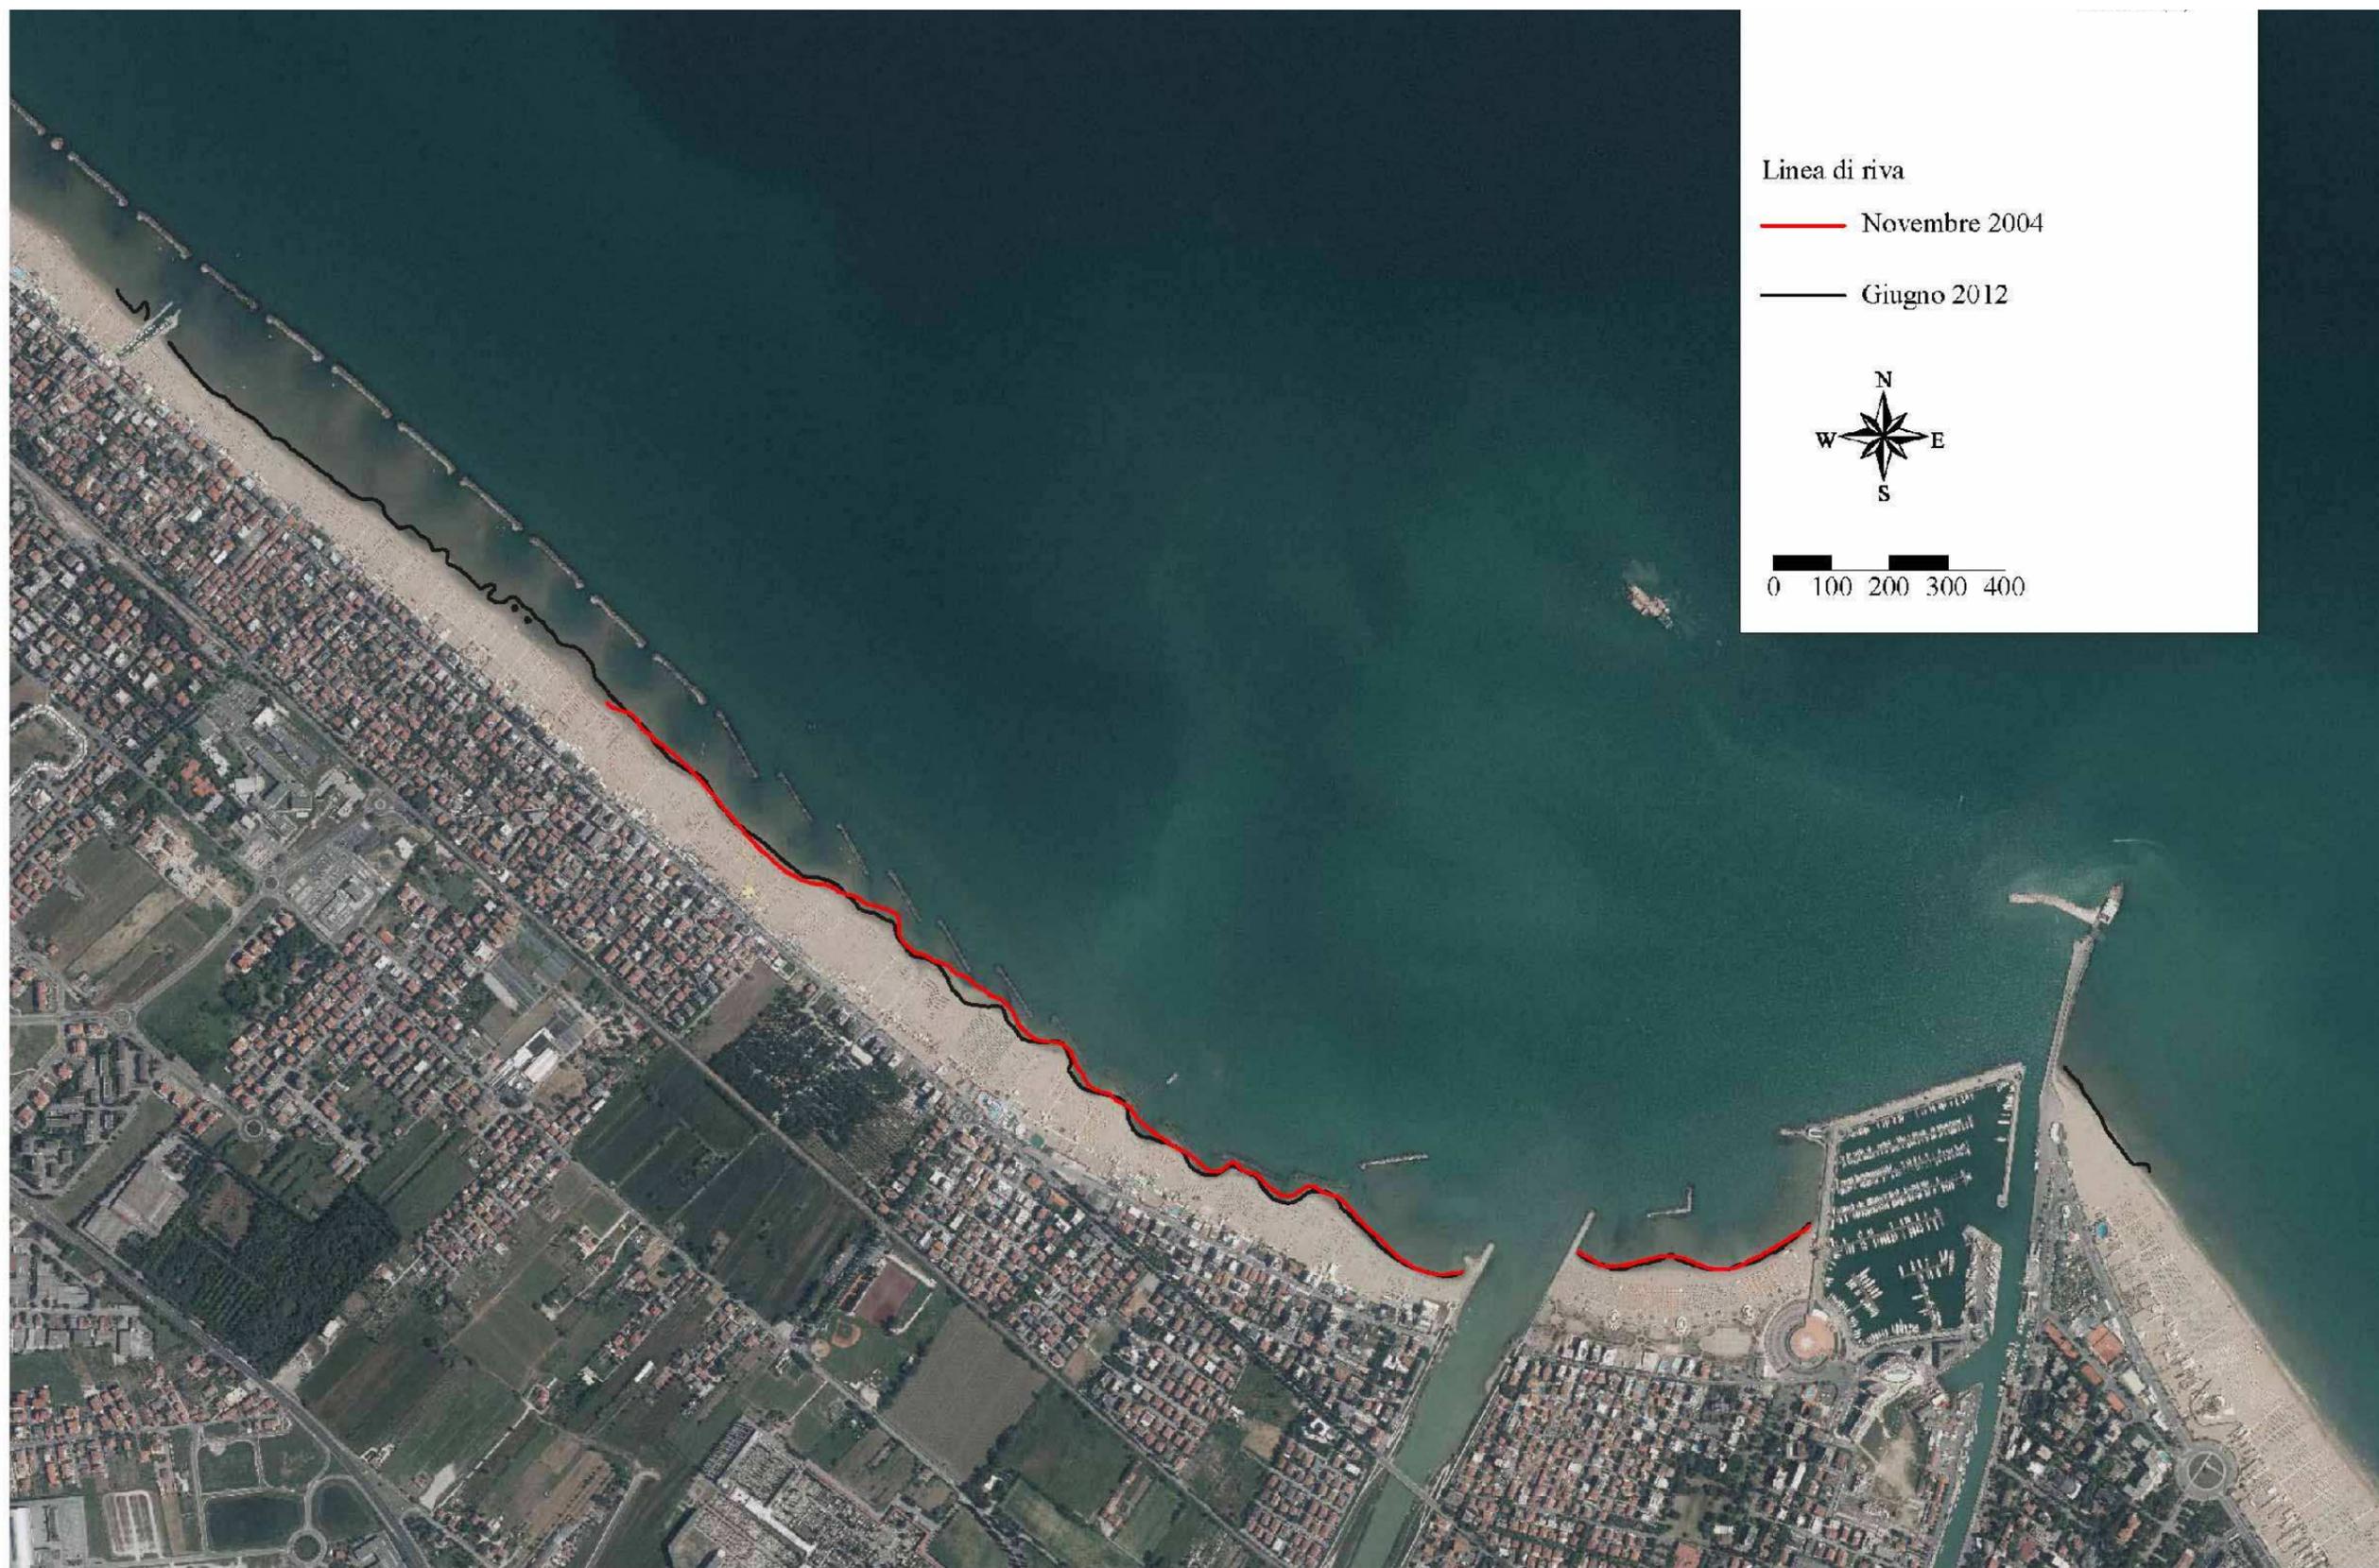
Figura 17 Rimini: variazione della linea di riva tra il novembre 2004 e il giugno 2012.

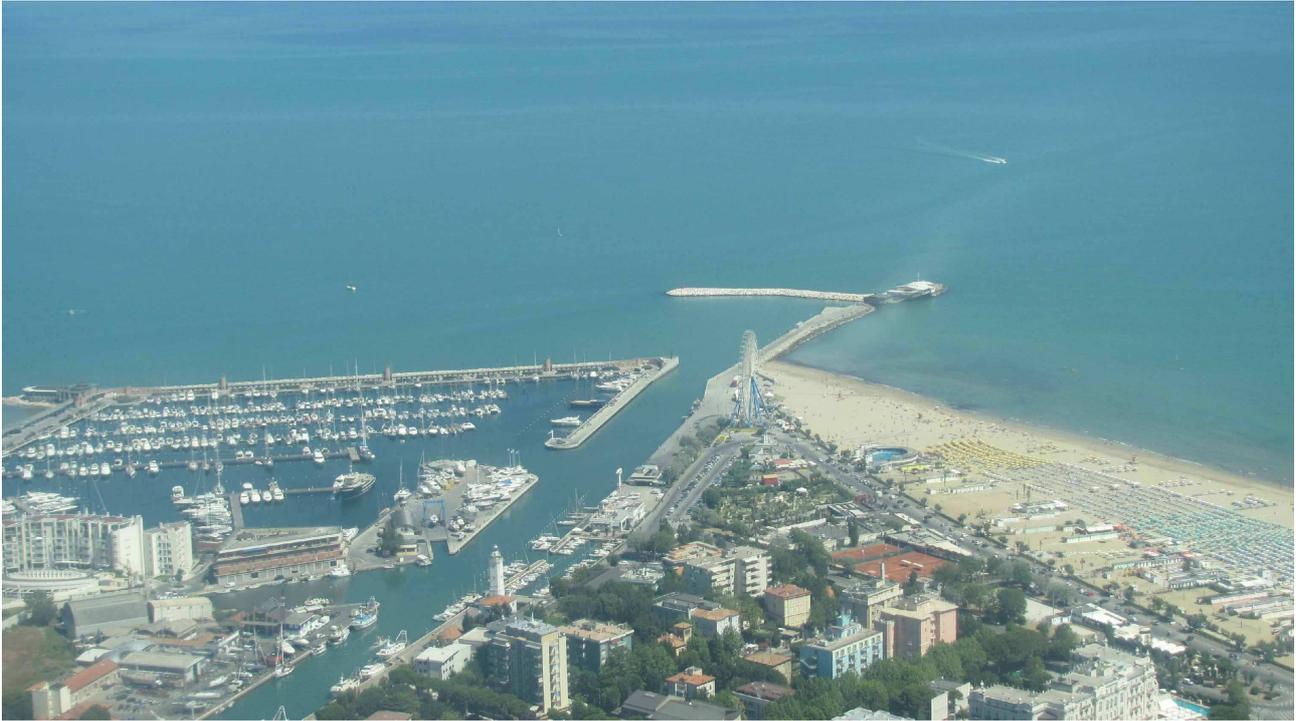
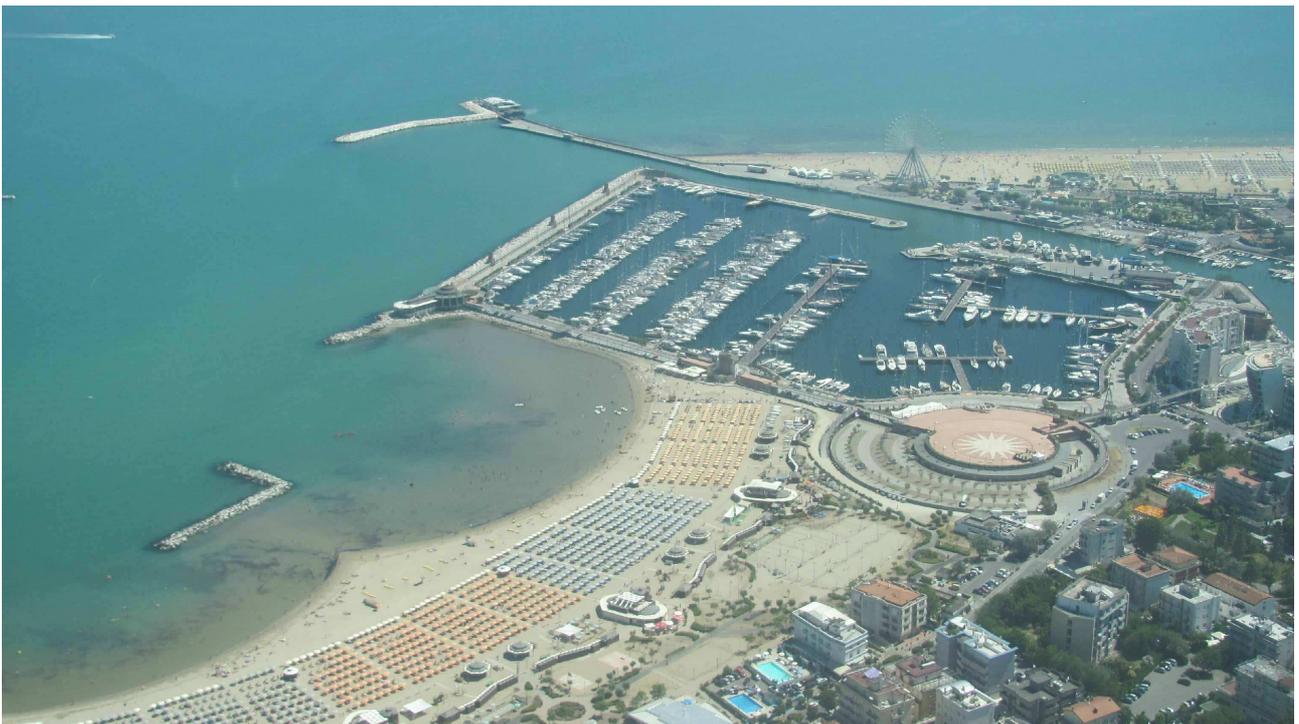
Figura 18 Fotografie panoramiche dell'area portuale di Rimini del 27 giugno 2012: in evidenza il pennello trasversale ormai completato.

Le foto del maggio 2011 (Figura 3 e Figura 4) permettono di vedere il nuovo pennello in avanzata fase di costruzione, mentre quelle di giugno 2012 mostrano l'opera completata (Figura 18).

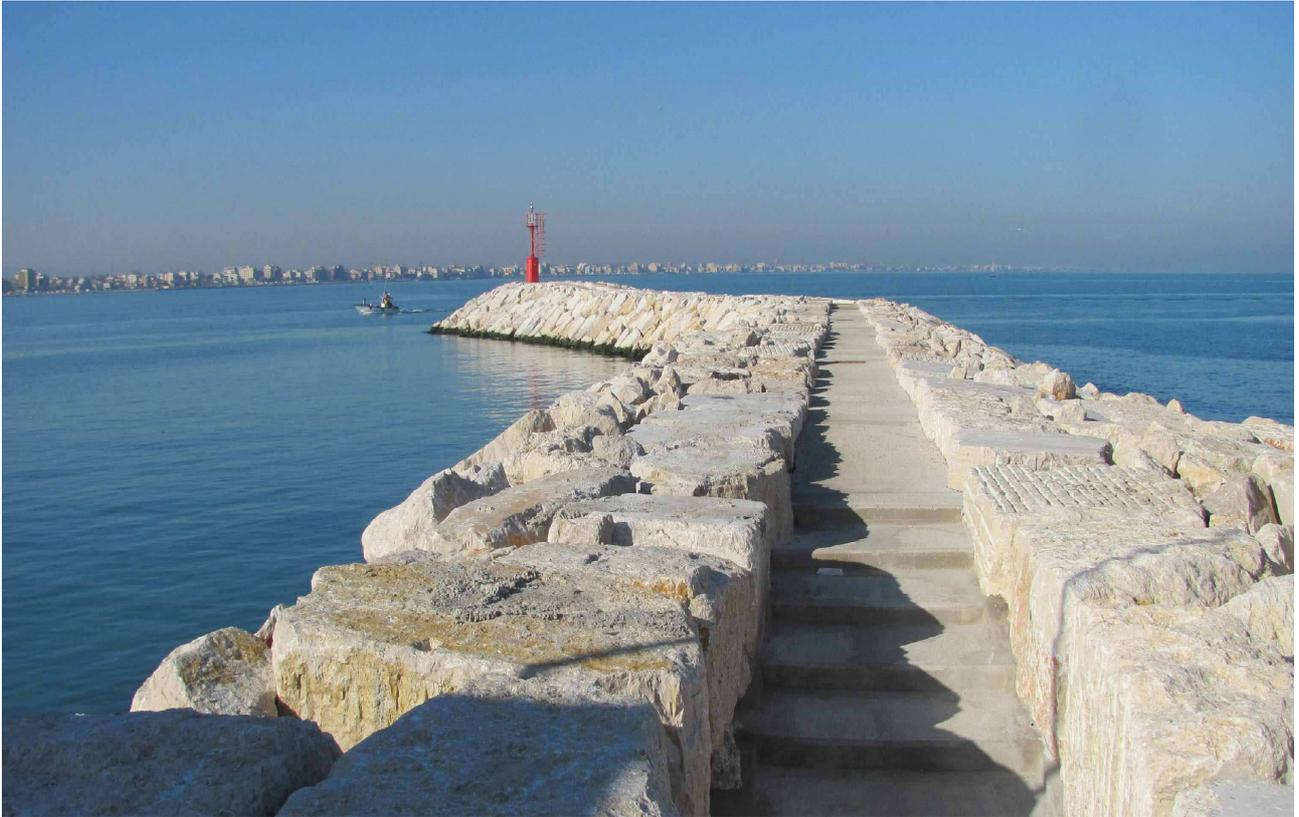
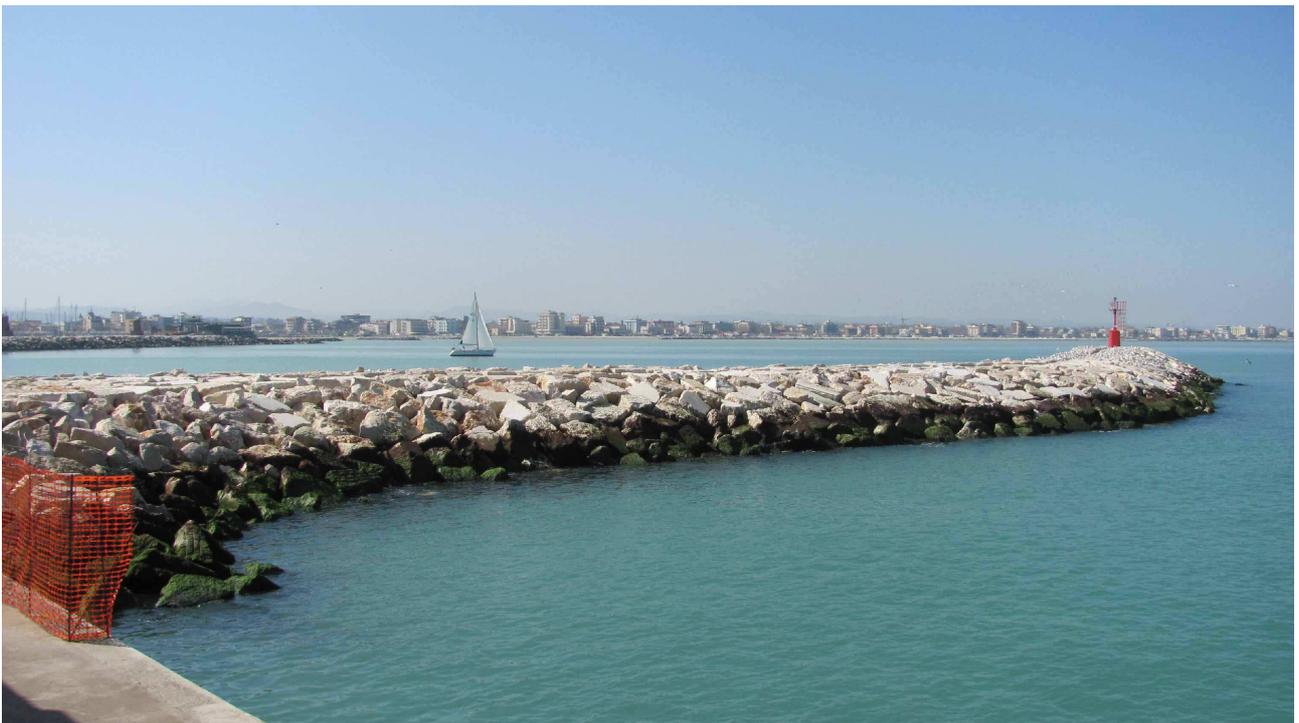
Figura 19 Foto a terra del nuovo pennello trasversale del porto di Rimini.

Accanto all'acquisizione di foto aeree, i tecnici dell'Unità Specialistica Mare – Costa hanno effettuato nel corso del 2011 e soprattutto del 2012, numerosi sopralluoghi nella zona di intervento, acquisendo ogni volta una specifica documentazione fotografica (Figura 19).

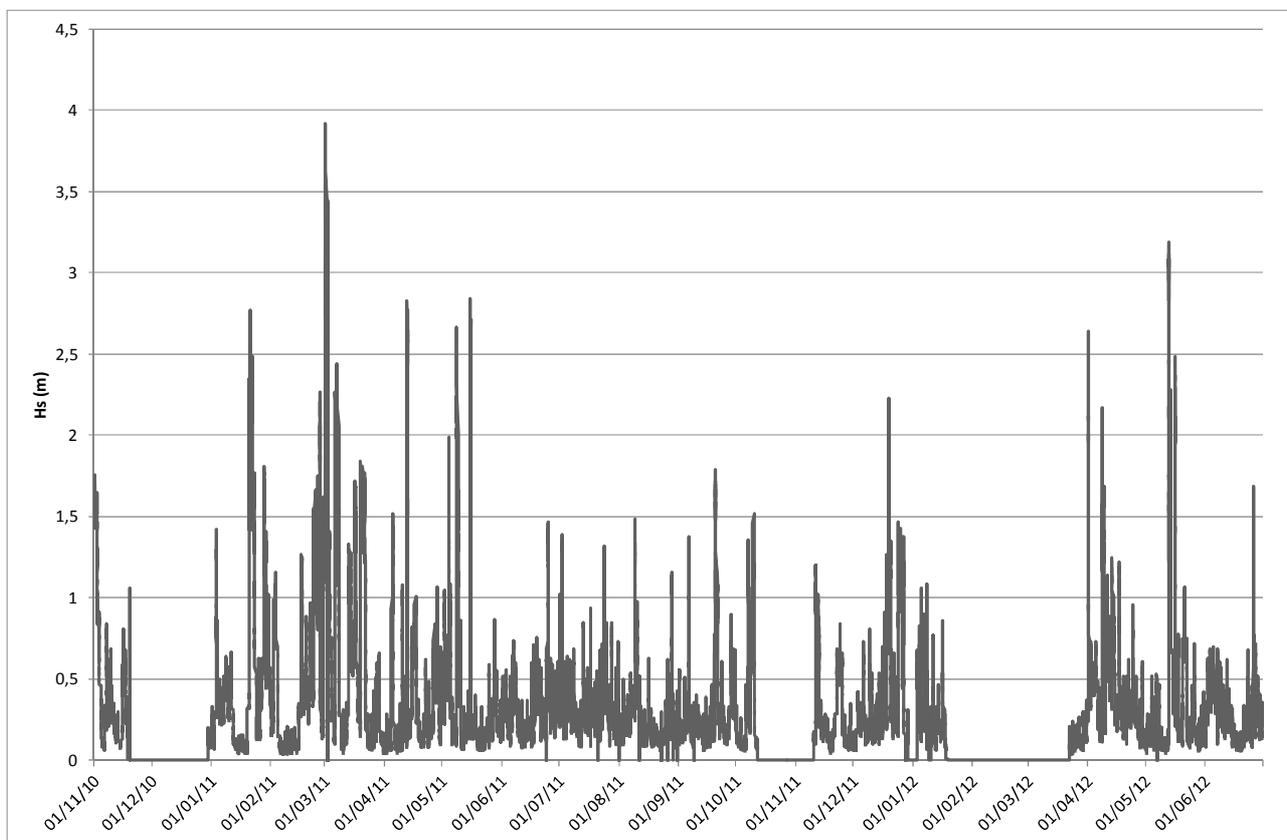
Figura 20 Boa Nausicaa. Altezza d'onda significativa misurata nel periodo novembre 2010-giugno 2012. Si notano i 3 periodi in cui i dati, a causa del mancato funzionamento della boa, sono totalmente assenti

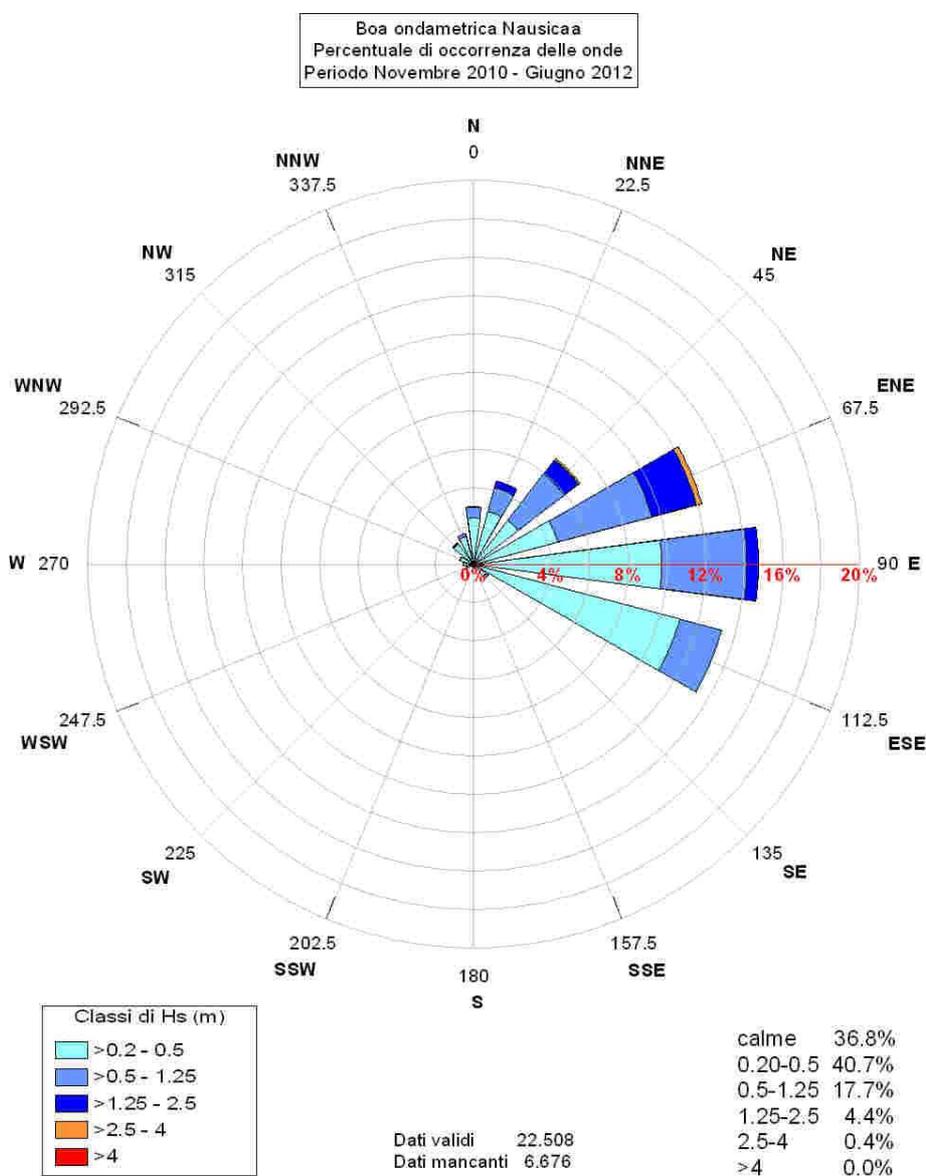
Figura 21 Rosa delle onde ricavata dai dati ondametrici della boa Nausicaa per il periodo novembre 2010 - giugno 2012

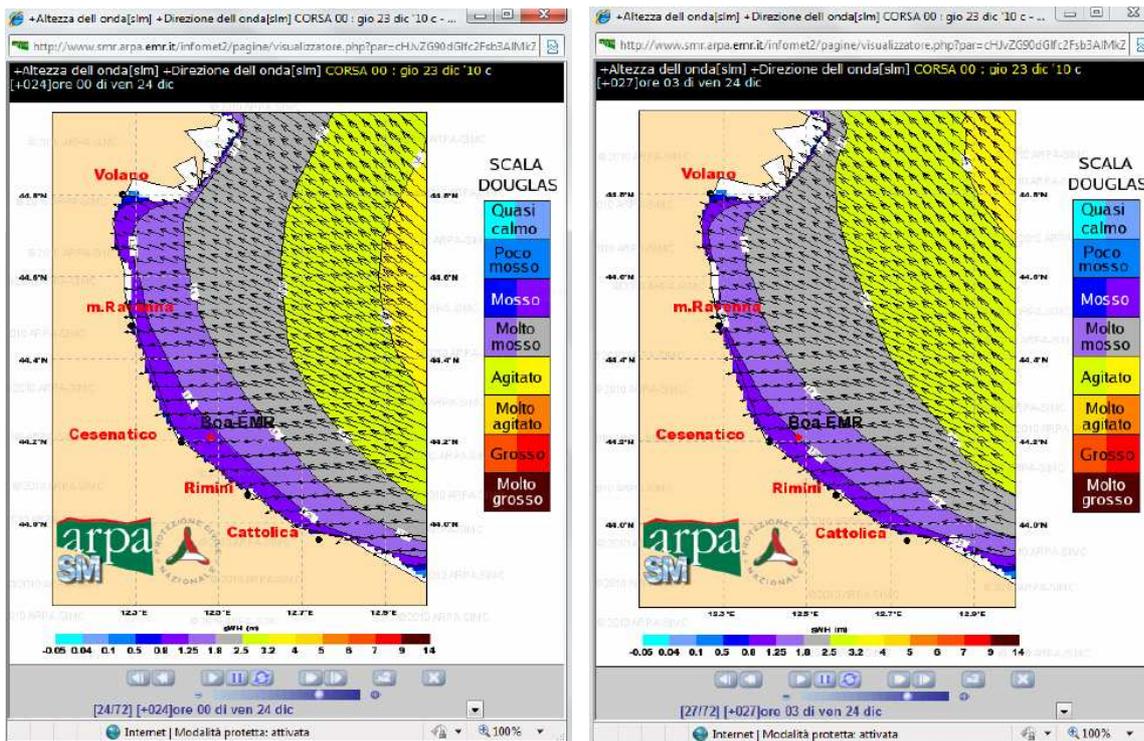
Figura 22 Previsione con il modello SWAN dell'altezza e direzione dell'onda per la mezzanotte del 23 dicembre (a sinistra) e per le ore 3.00 del 24 dicembre 2010 (a destra)

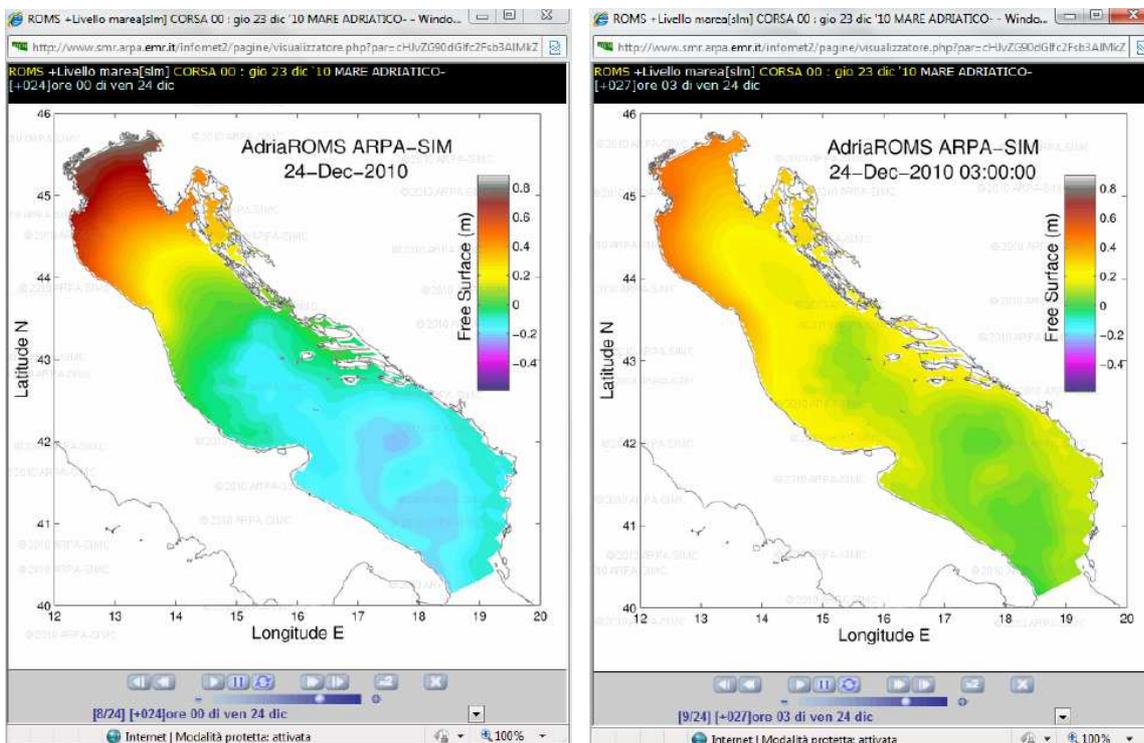
Figura 23 Previsione con il modello *AdriaROMS* dell'altezza del livello del mare per la mezzanotte del 23 dicembre (a sinistra) e per le ore 3.00 del 24 dicembre 2010 (a destra)

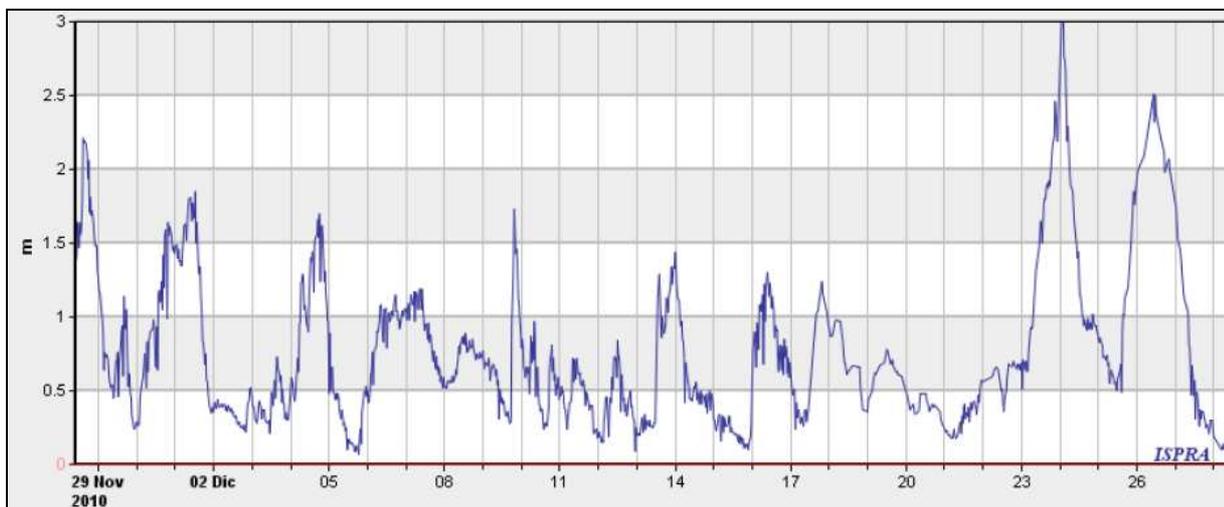
Figura 24 Altezza significativa dell'onda registrata dalla boa della Rete Ondametrica Nazionale installata a circa 6 chilometri al largo della bocca principale della foce del Po. Si nota un picco d'onda evidentemente prossimo ai 3 m nella notte tra il 23 ed il 24 dicembre 2010

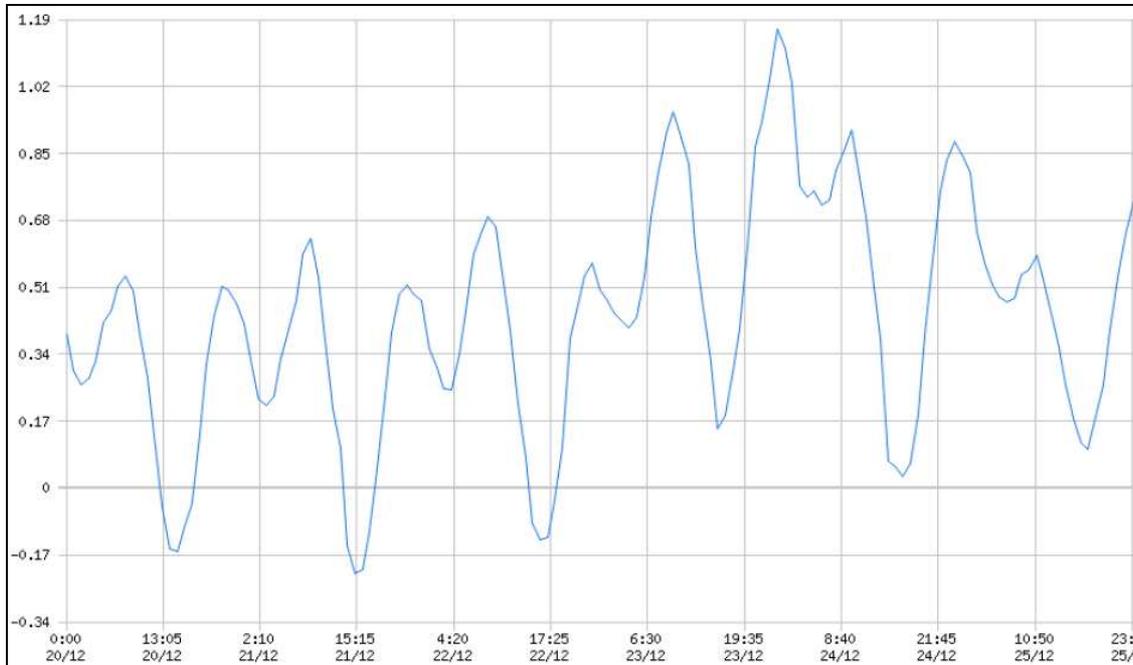
Figura 25 Livello del mare registrato dal mareografo della Rete Mareografica Nazionale installato a Porto Corsini (Ravenna). Il massimo registrato è di 1.11 m alle ore 01 UTC del 24/12/2010

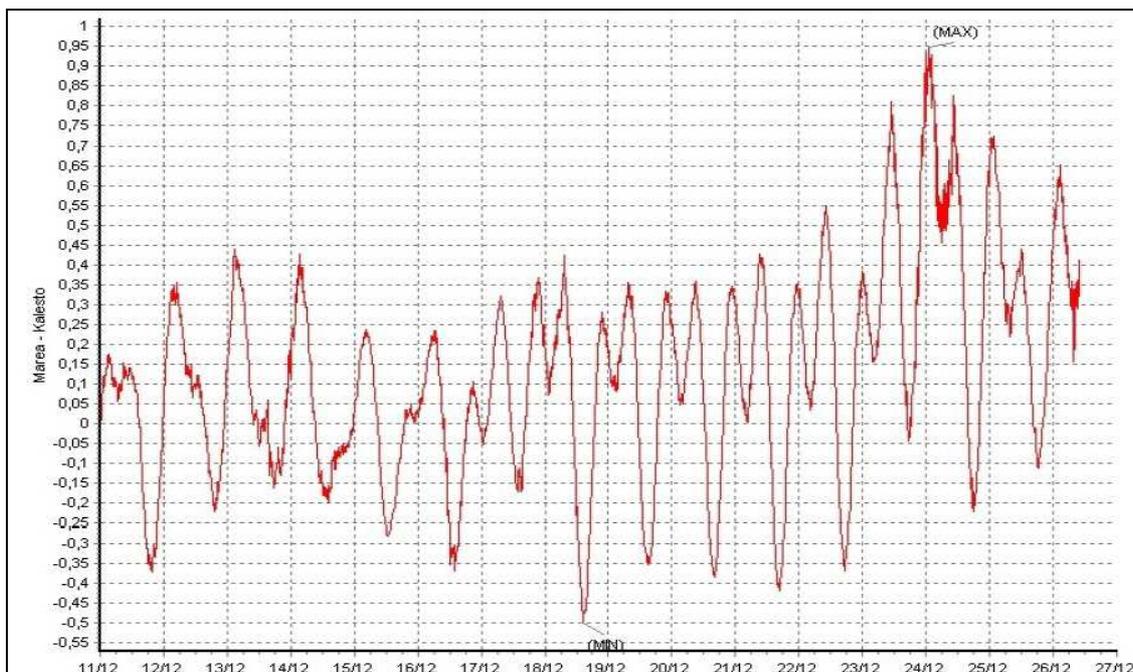
Figura 26 Livello del mare registrato dal mareografo della Provincia di Ferrara installato a Porto Garibaldi. Il massimo registrato è di 0.94 m alle ore 01 del 24/12/2010

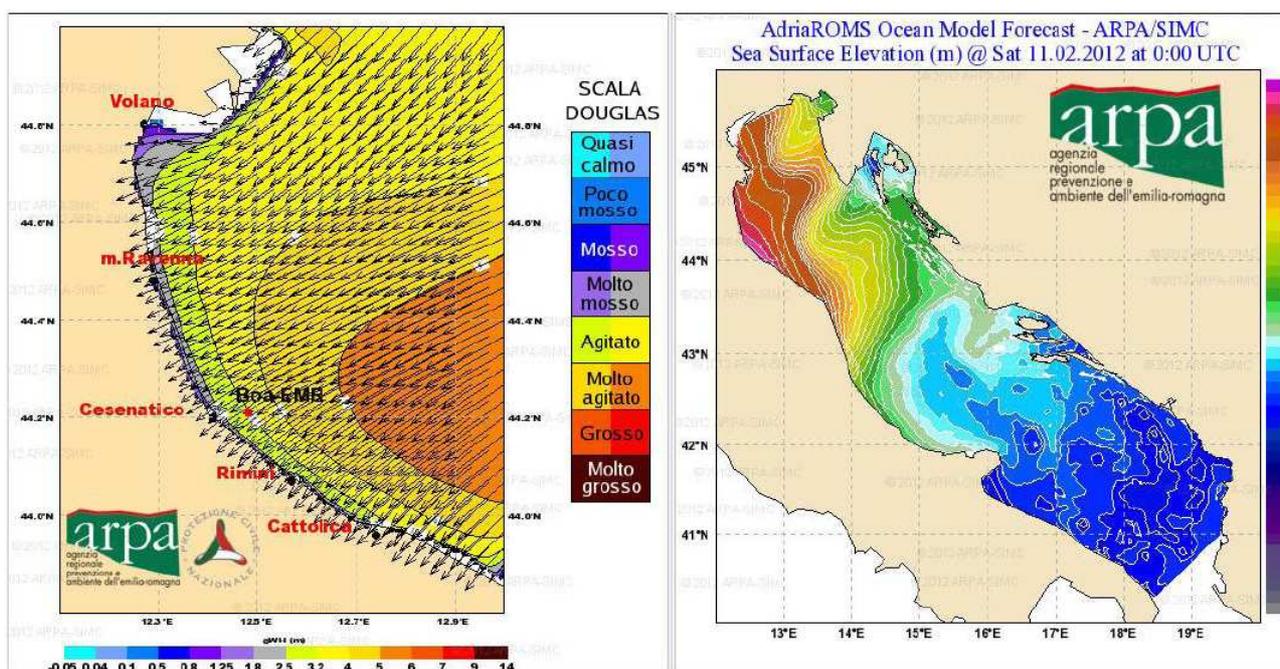
Figura 27 Previsione effettuata il 9 febbraio 2012 per le ore 00 UTC dell'11/02/2012. A sinistra l'altezza significativa dell'onda ottenuta con il modello SWAN. A destra il livello del mare prevista utilizzando il modello AdriaROMS
