COMUNE DI RIMINI

MONITORAGGIO DEGLI EFFETTI INDOTTI DALLA COSTRUZIONE DEL NUOVO PENNELLO A LATO DEL MOLO DI LEVANTE DEL PORTO DI RIMINI

1° campagna di monitoraggio
Anno 2012

Direzione Tecnica

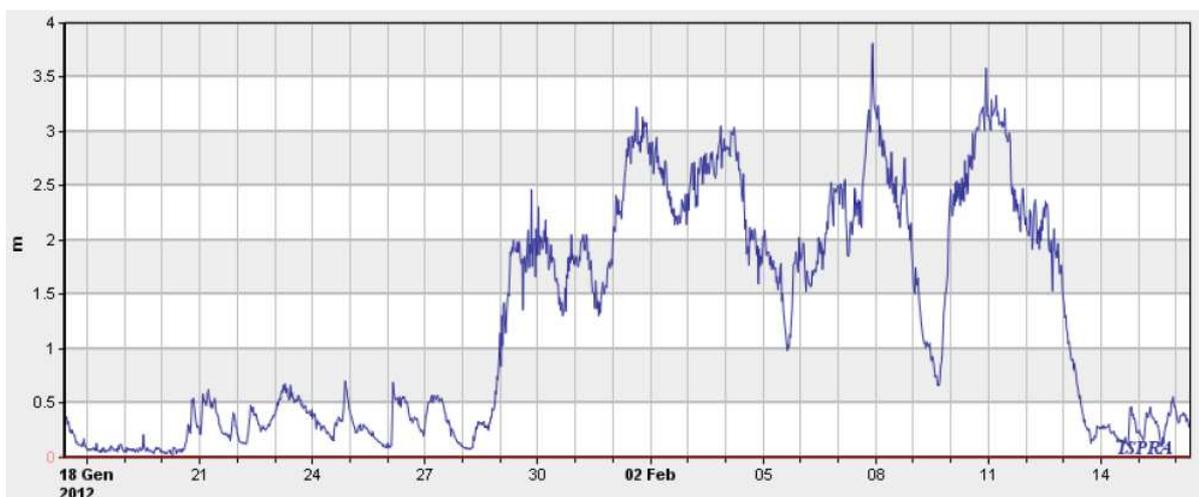
Figura 28 Altezza significativa dell'onda registrata dalla boa di Venezia. Si nota un picco d'onda superiore ai 3.5 m nella notte tra il 10 e l'11 febbraio 2012

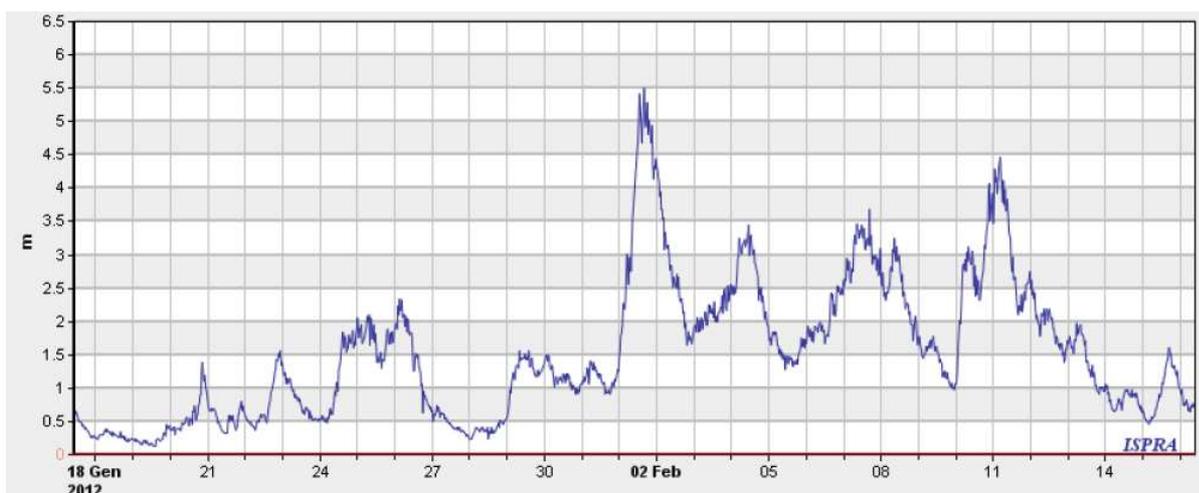
Figura 29 Altezza significativa dell'onda registrata dalla boa installata al largo di Ancona. Si nota un picco d'onda prossimo ai 4.5 m nella notte tra il 10 e l'11 febbraio 2012

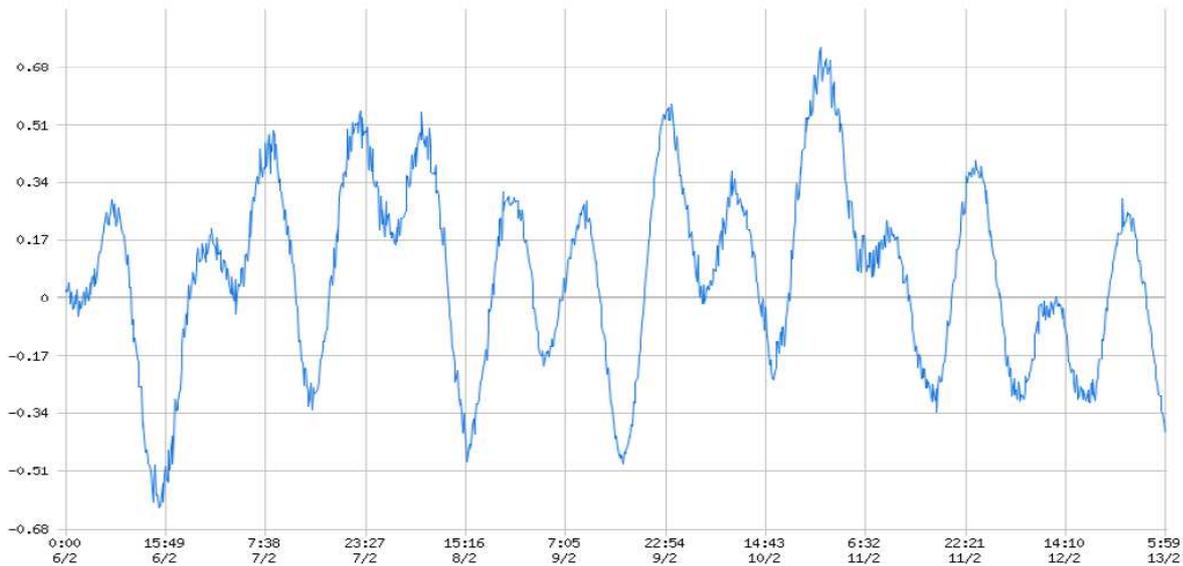
Figura 30 Livello del mare registrato dal mareografo della Rete Mareografica Nazionale installato a Porto Corsini (Ravenna). Il massimo registrato è di 0.73 m alle ore 23:20 UTC del 10/02/2012

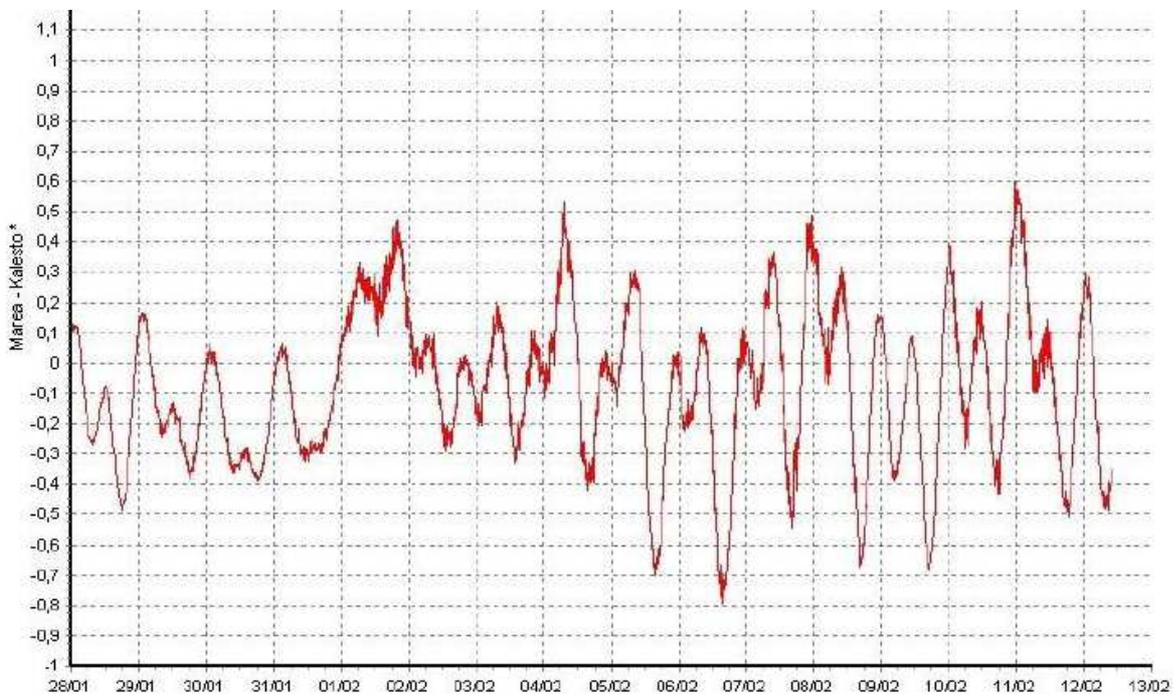
Figura 31 Livello del mare registrato dal mareografo della Provincia di Ferrara installato a Porto Garibaldi. Il massimo registrato è di circa 0.6 m alle ore 00 del 11/02/2012

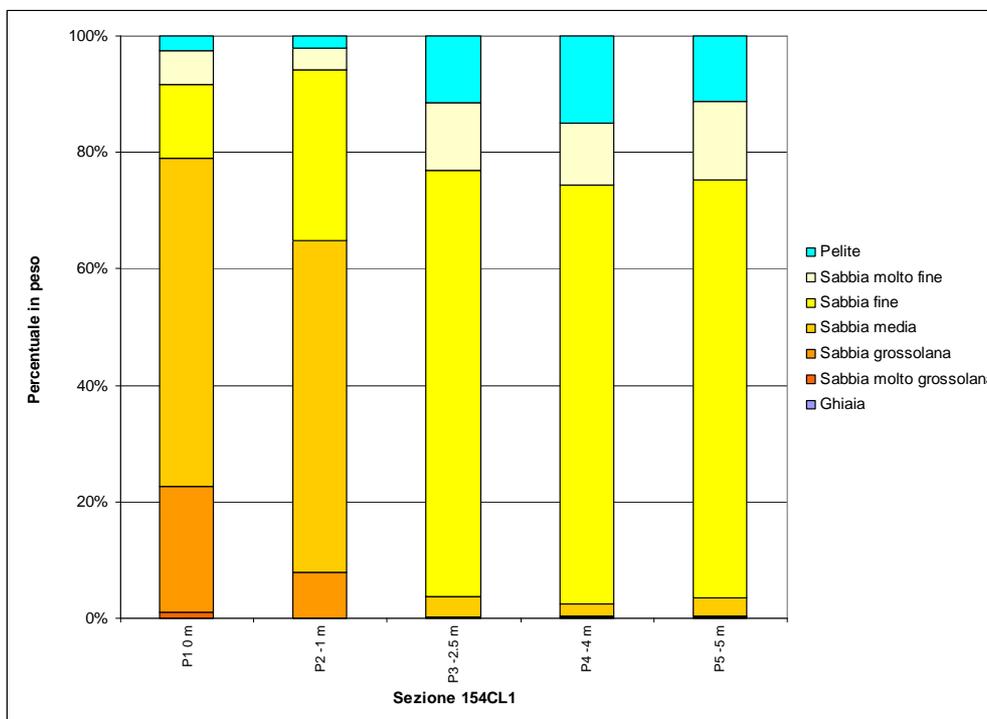
Figura 32 Istogramma di frequenza ottenuto sulla base delle analisi granulometriche effettuate sui campioni prelevati lungo la sezione 154CL1, posta a ovest del Marecchia.

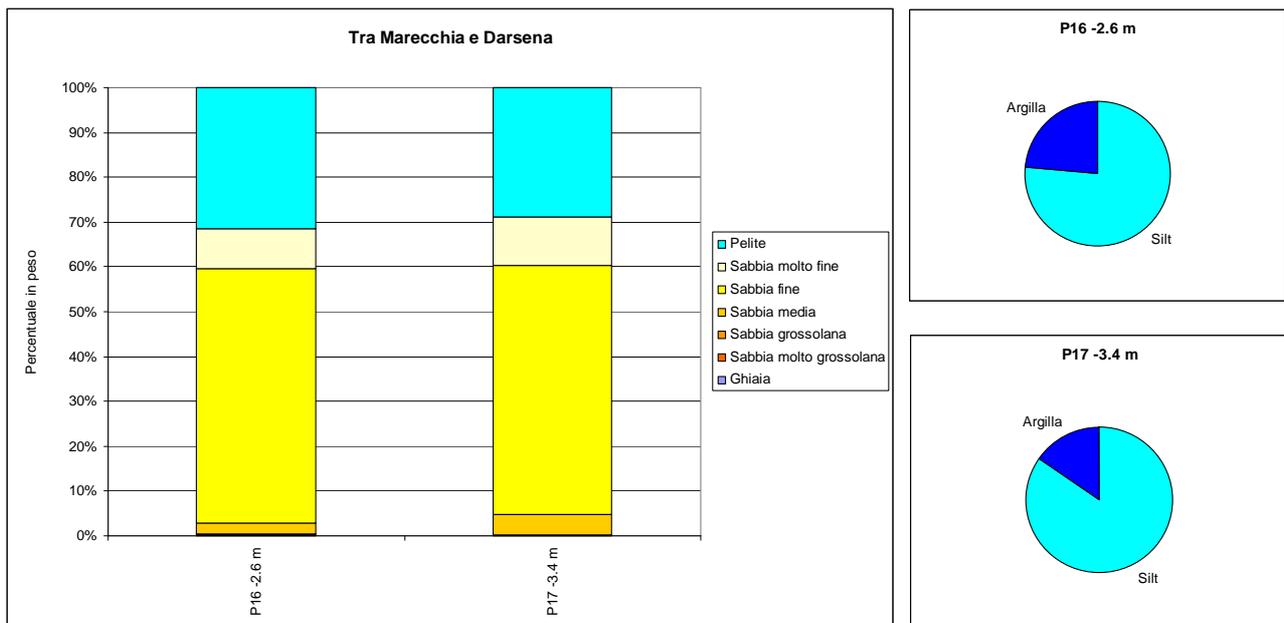
Figura 33 Istogramma di frequenza ottenuto sulla base delle analisi granulometriche effettuate sui campioni P16 e P17 prelevati davanti alla spiaggia di San Giuliano, tra il Marecchia e il lato ovest della darsena da diporto. Le torte mostrano la composizione della porzione pelitica.

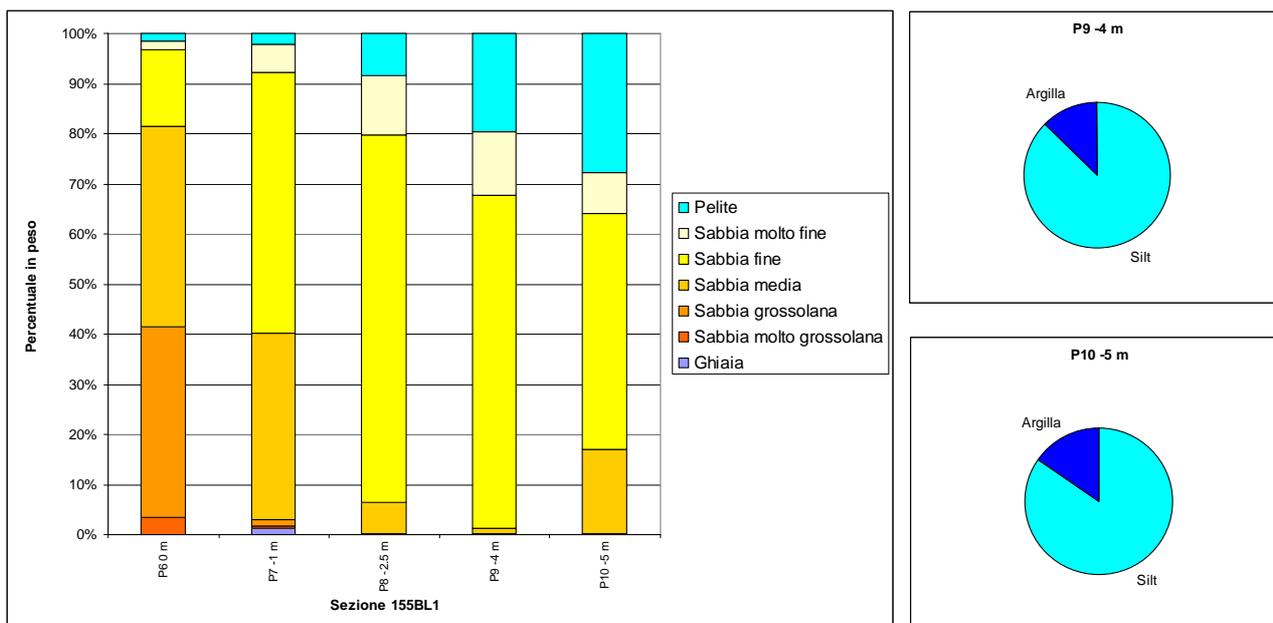
Figura 34 Istogramma di frequenza ottenuto sulla base delle analisi granulometriche effettuate sui campioni prelevati lungo la sezione 155BL1 collocata a ovest della darsena da diporto. Le torte mostrano la composizione della porzione pelitica dei campioni P9 e P10.

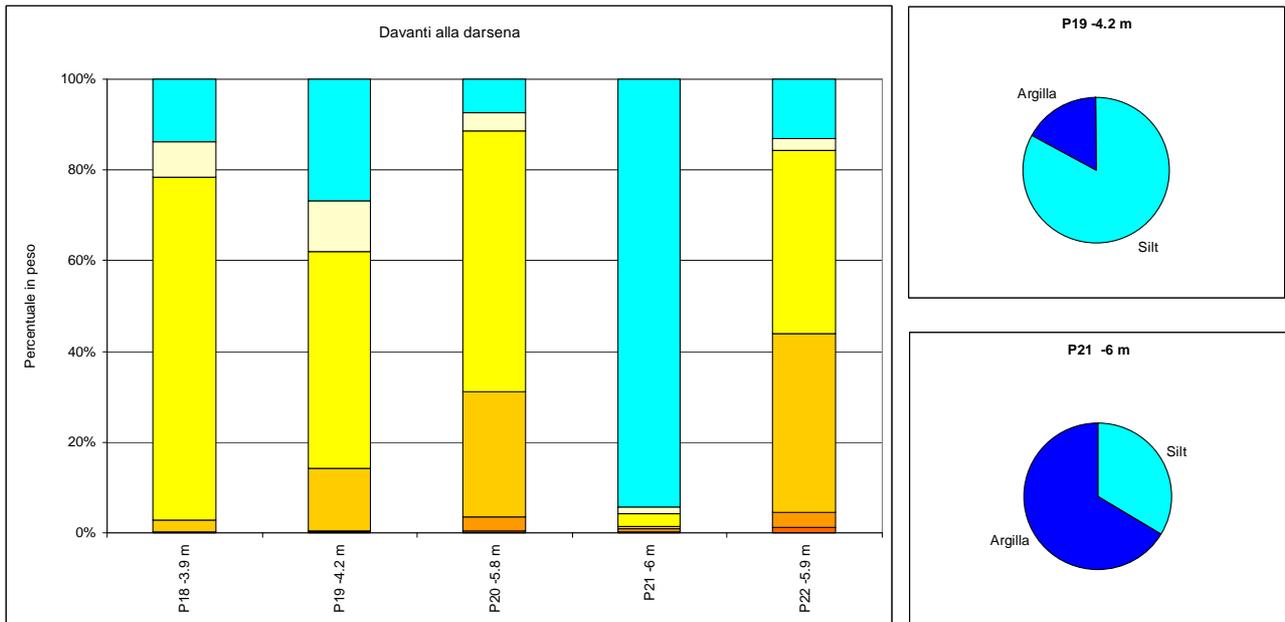
Figura 35 Istogramma di frequenza ottenuto sulla base delle analisi granulometriche effettuate sui campioni P18, P19, P20, P21 prelevati davanti alla darsena e del P22 collocato all'estremità del molo di Rimini. Le torte mostrano la composizione della porzione pelitica dei campioni P18 e P21.

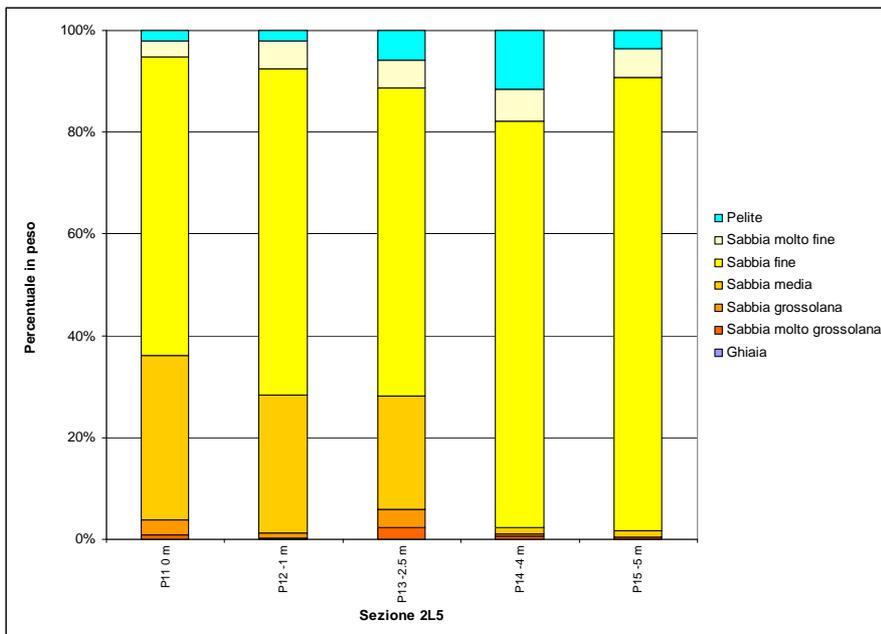
Figura 36 Istogramma di frequenza ottenuto sulla base delle analisi granulometriche effettuate sui campioni prelevati lungo la sezione 2L5 collocata est del porto canale di Rimini.

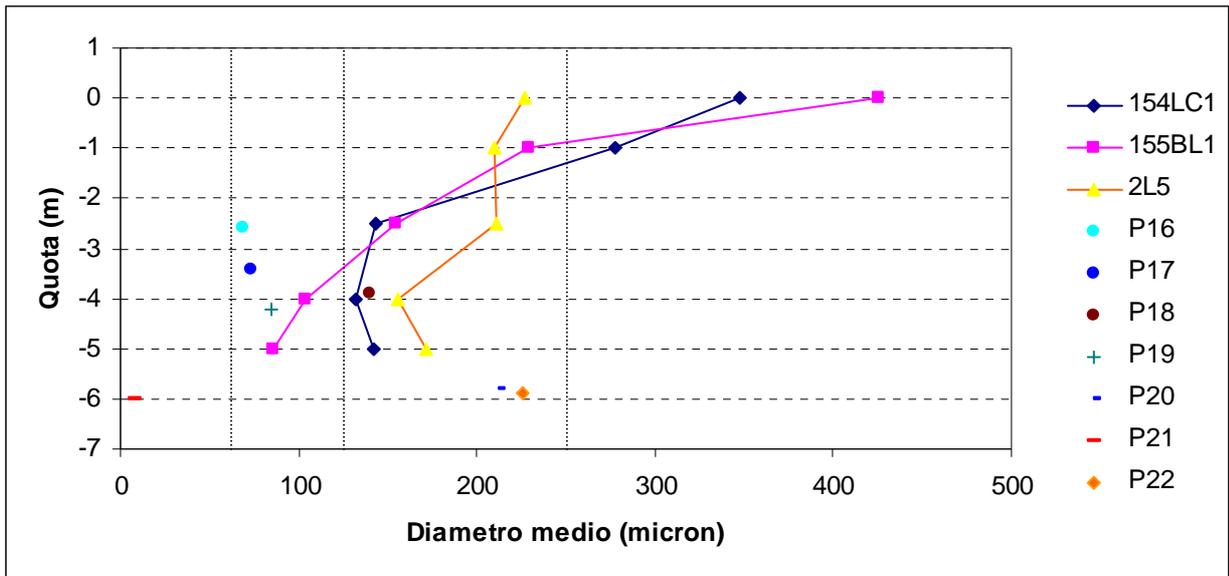
Figura 37 Diametro medio dei campioni prelevati a Rimini nel giugno 2012.

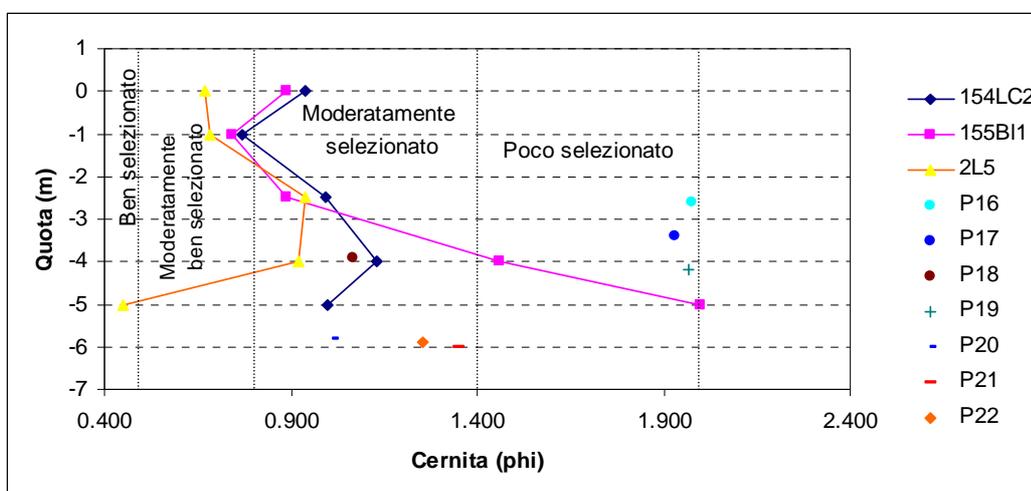
Figura 38 Coefficiente di cernita dei campioni prelevati a Rimini nel giugno 2012.

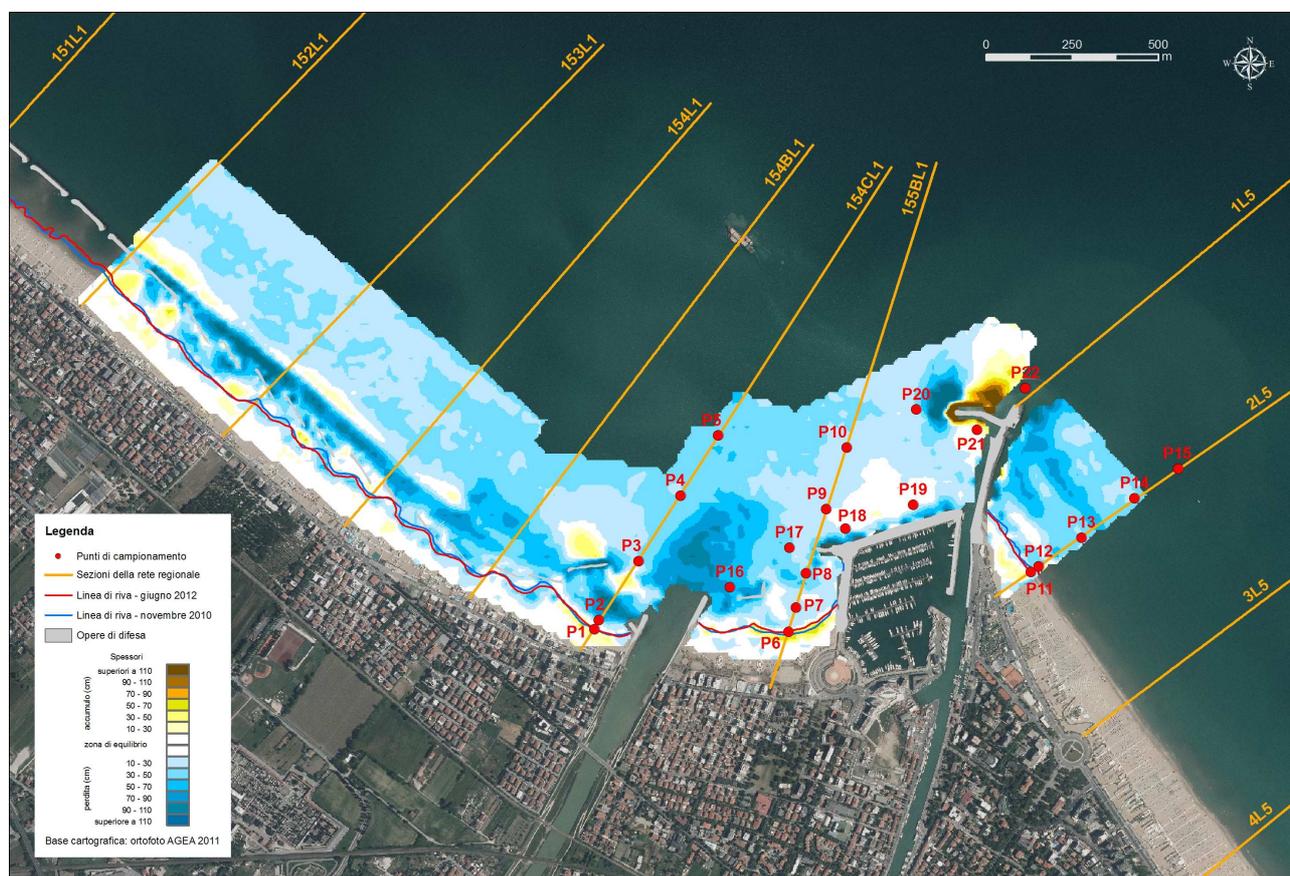
Figura 40 Differenza tra i DTM 2010 e 2012. Ubicazione dei campioni prelevati nel 2012.

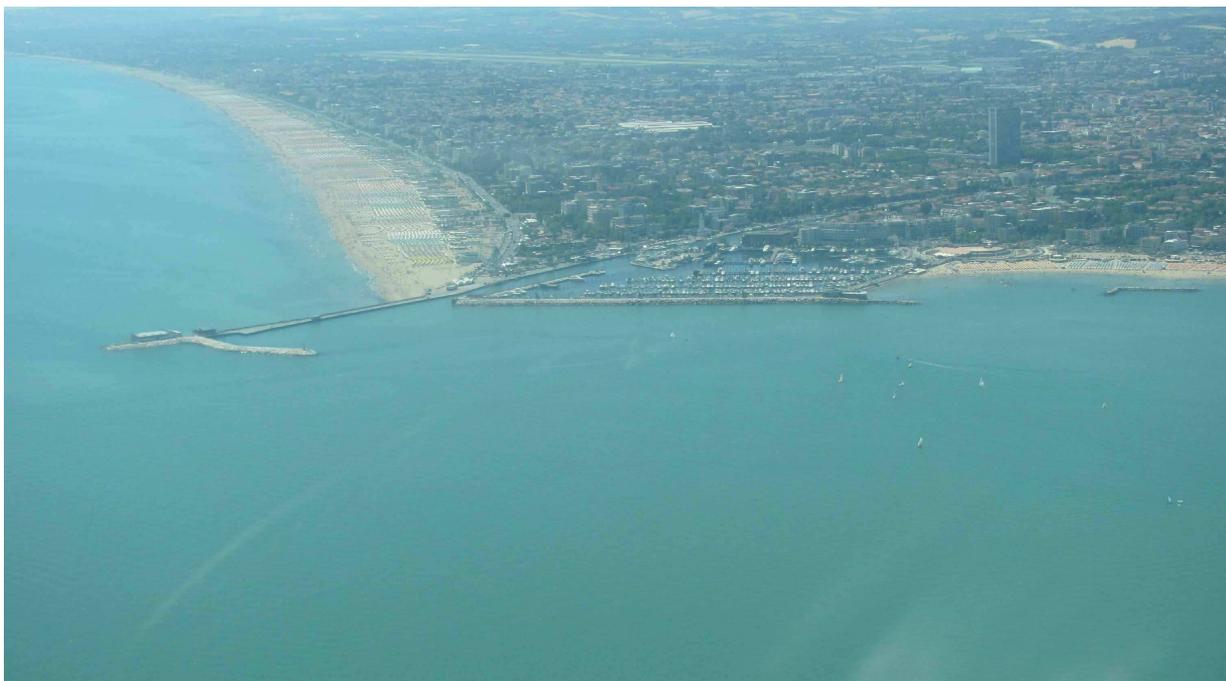
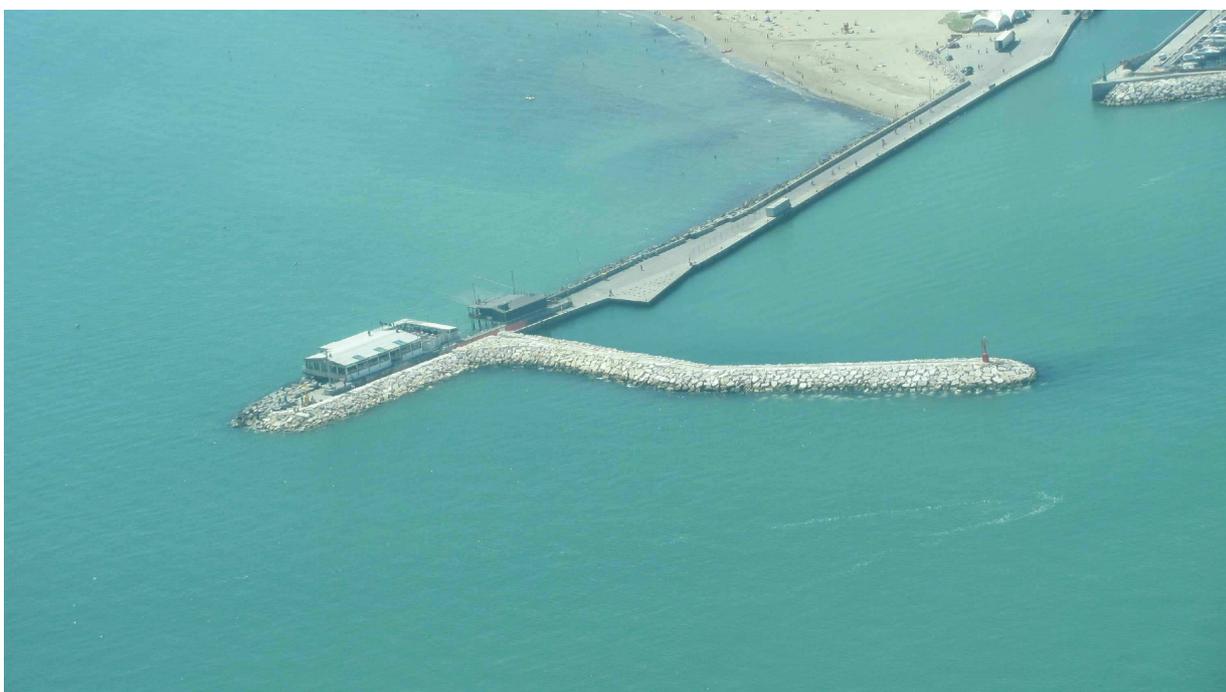
Figura 41 In alto: panoramica del nuovo assetto all'imboccatura del porto di Rimini il 27 giugno 2012. In basso: il nuovo pennello realizzato di fronte all'imboccatura del porto canale

Dal confronto tra i rilievi effettuati prima e dopo la realizzazione, nella primavera del 2011, del pennello in massi radicato al molo di Levante di Rimini (Figura 41), risulta che la nuova opera ha effettivamente determinato alcune modificazioni significative sul fondale, ma solamente in un ambito di alcune centinaia di metri attorno ad esso.
