**COMUNE DI RIMINI**

**MONITORAGGIO DEGLI EFFETTI INDOTTI DALLA  
COSTRUZIONE DEL NUOVO PENNELLO A LATO DEL  
MOLO DI LEVANTE DEL PORTO DI RIMINI**

2<sup>a</sup> campagna di monitoraggio  
Anno 2013

Bologna, Settembre 2013

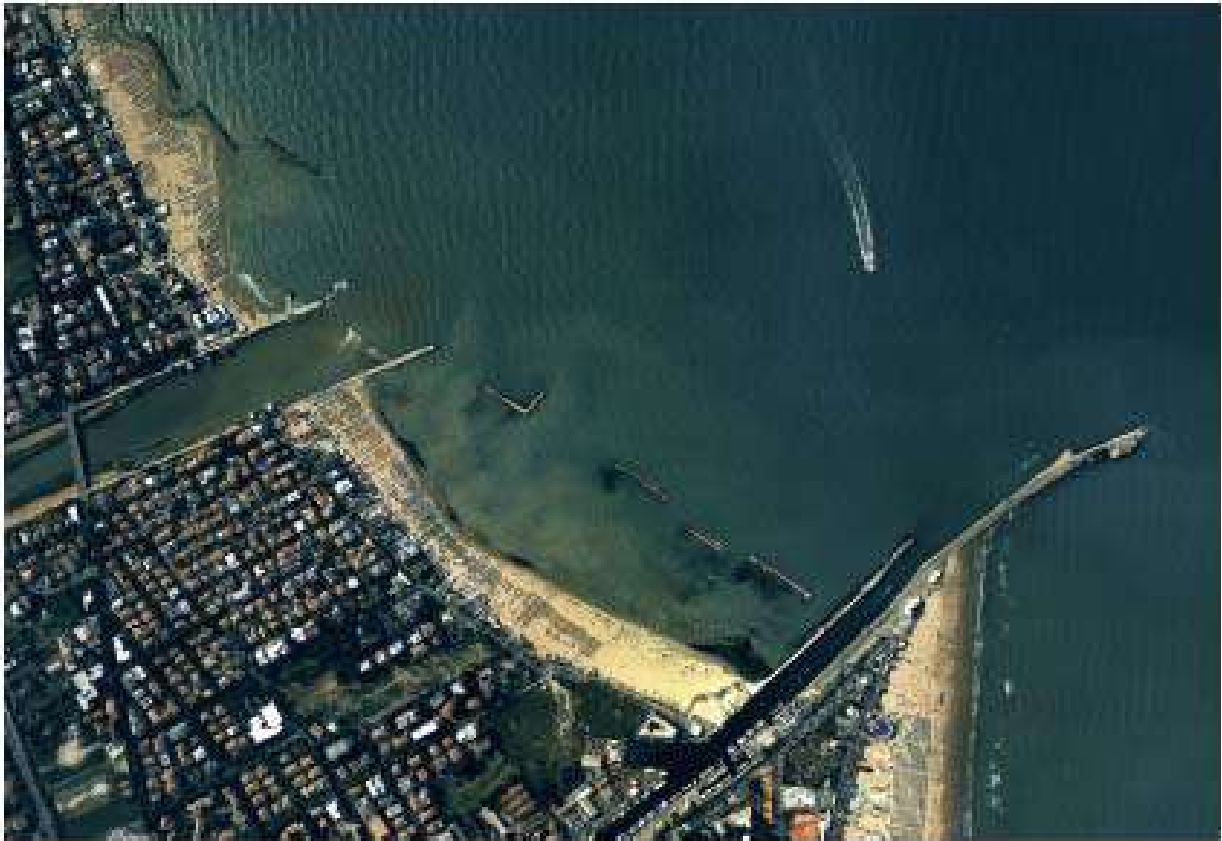
Figura 1 Rimini: prima e dopo la realizzazione della nuova darsena turistica di Rimini, costruita tra il 2000 e il 2001 a ovest del portocanale.

Nel 2000, a lato del molo di ponente del porto di Rimini, sono iniziati i lavori di costruzione della nuova darsena da diporto ottenuta, in parte, dall'escavo di 300 m della spiaggia di San Giuliano e, in parte, delimitando lo specchio di mare fino alla testata del molo stesso (Figura 1).

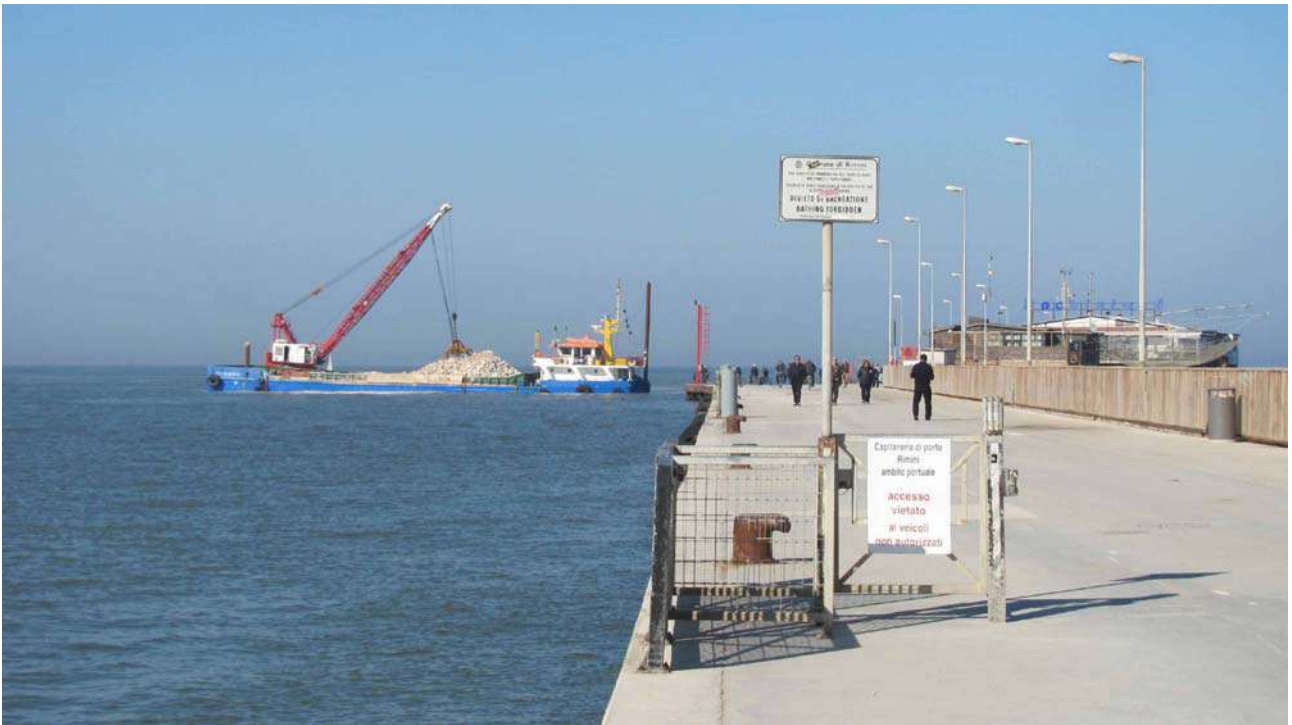
Figura 4 Porto canale di Rimini: fasi iniziali di costruzione della nuova scogliera tramite pontone e gru (25 marzo 2011)

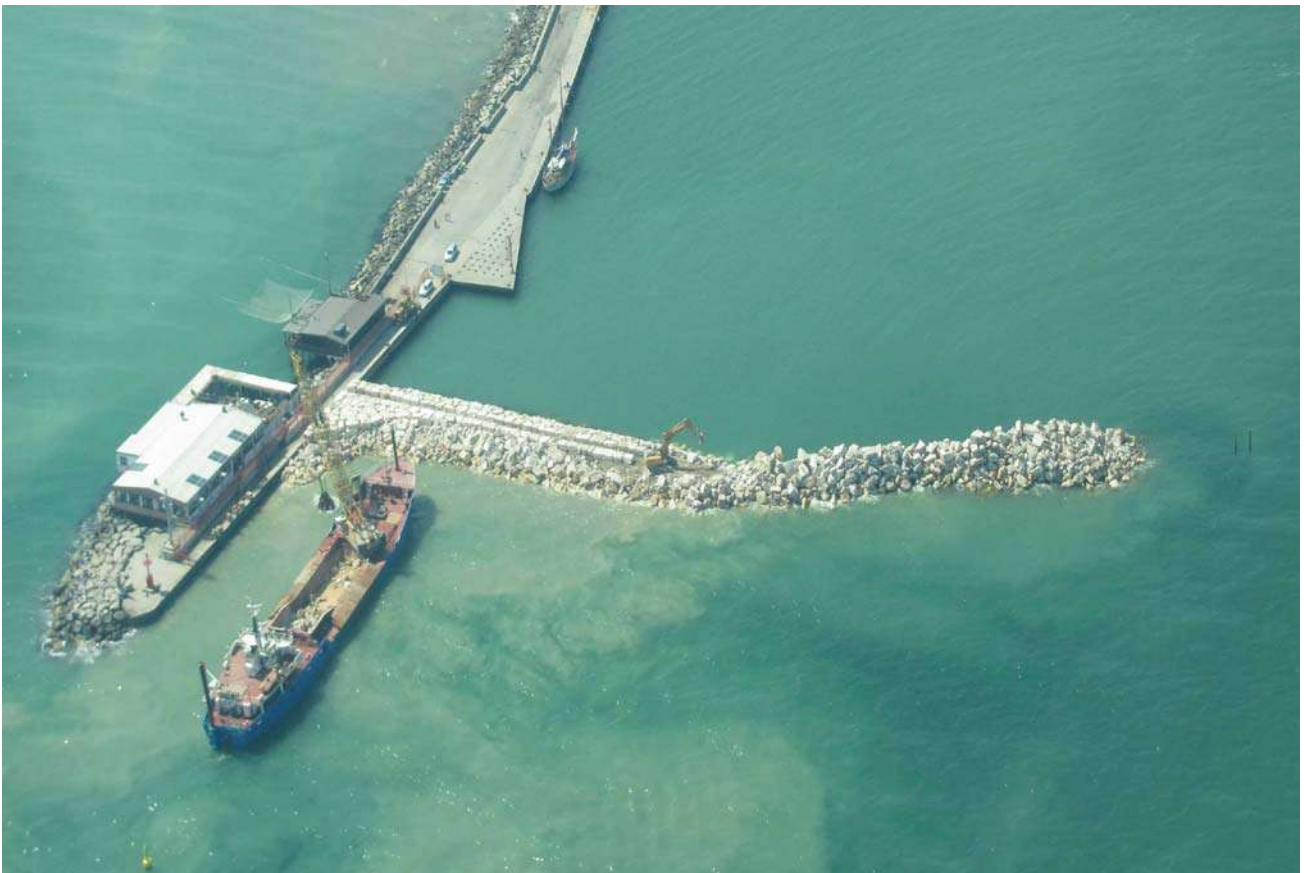
Figura 5 Porto canale di Rimini: fase finale di costruzione della nuova scogliera tramite pontone e gru (Foto aerea 25 marzo 2011)

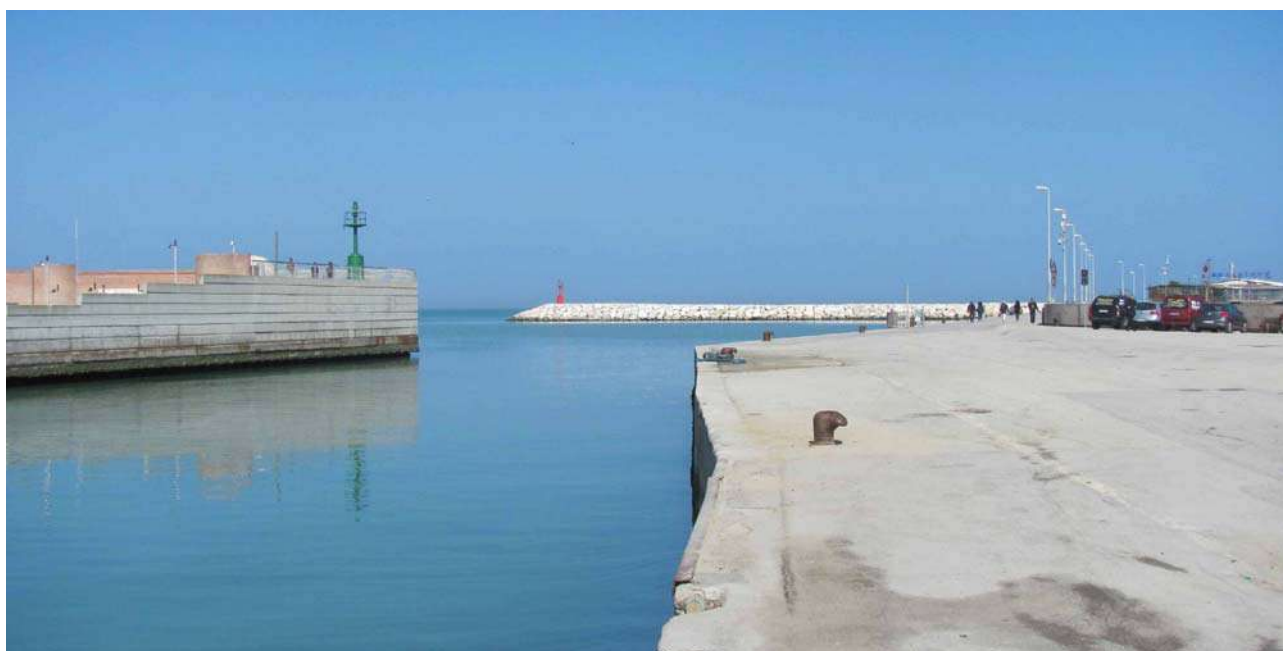
Figura 6 Porto canale di Rimini: la nuova scogliera vista dall'imboccatura del portocanale (14 marzo 2012).

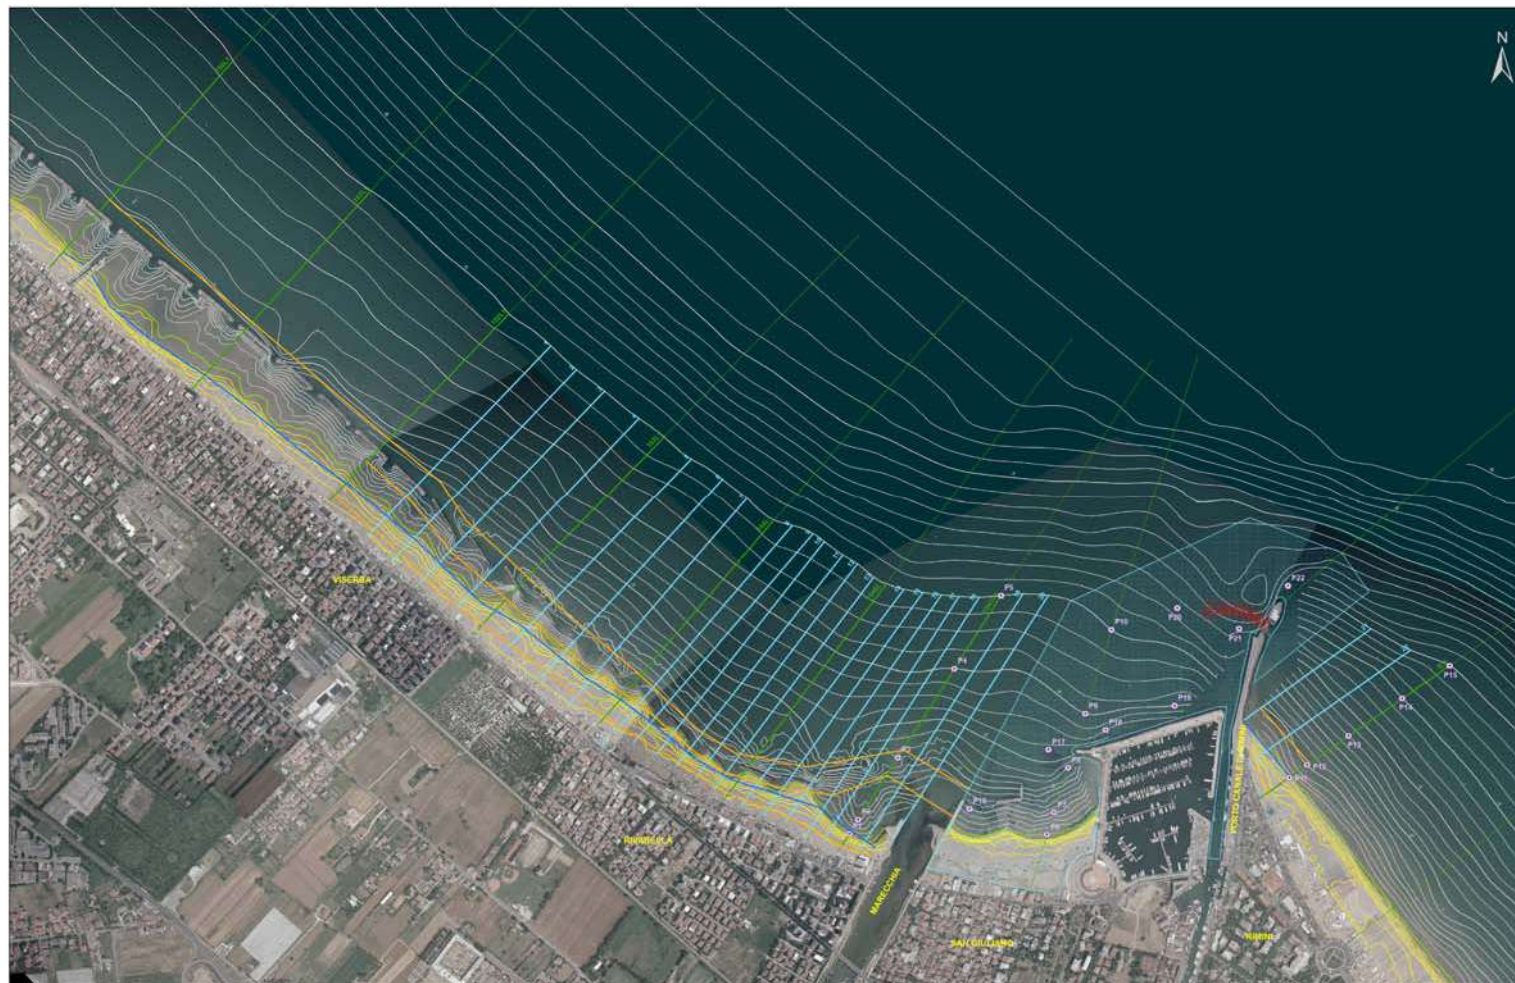
Figura 7 Carta di progetto dei rilievi topografici e batimetrici e punti di prelievo dei campioni di sedimento.

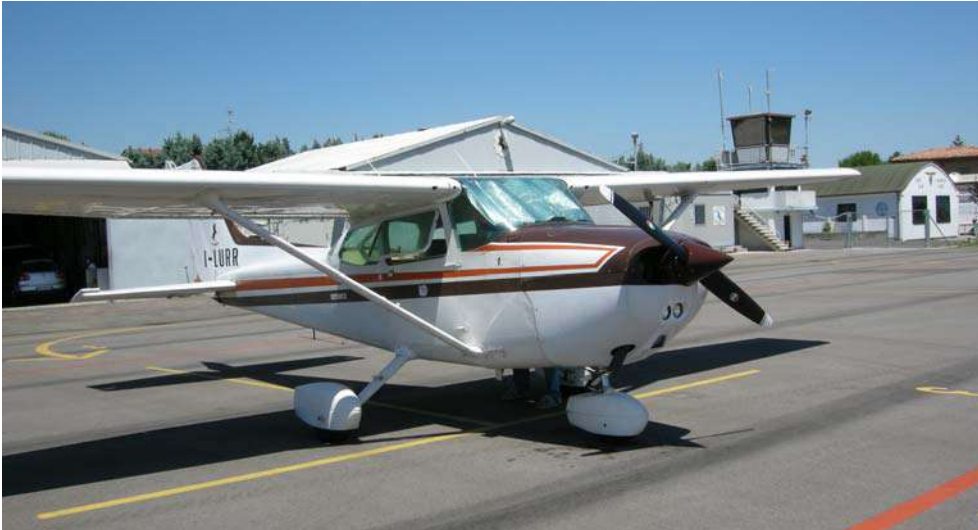
Figura 9 L'aereo utilizzato per il volo del 27 giugno 2012

Per tali motivi, l'Unità Specialistica Mare Costa di Arpa, il 27 giugno 2012 ha effettuato un volo aereo per l'acquisizione di foto oblique dell'area circostante il porto di Rimini.

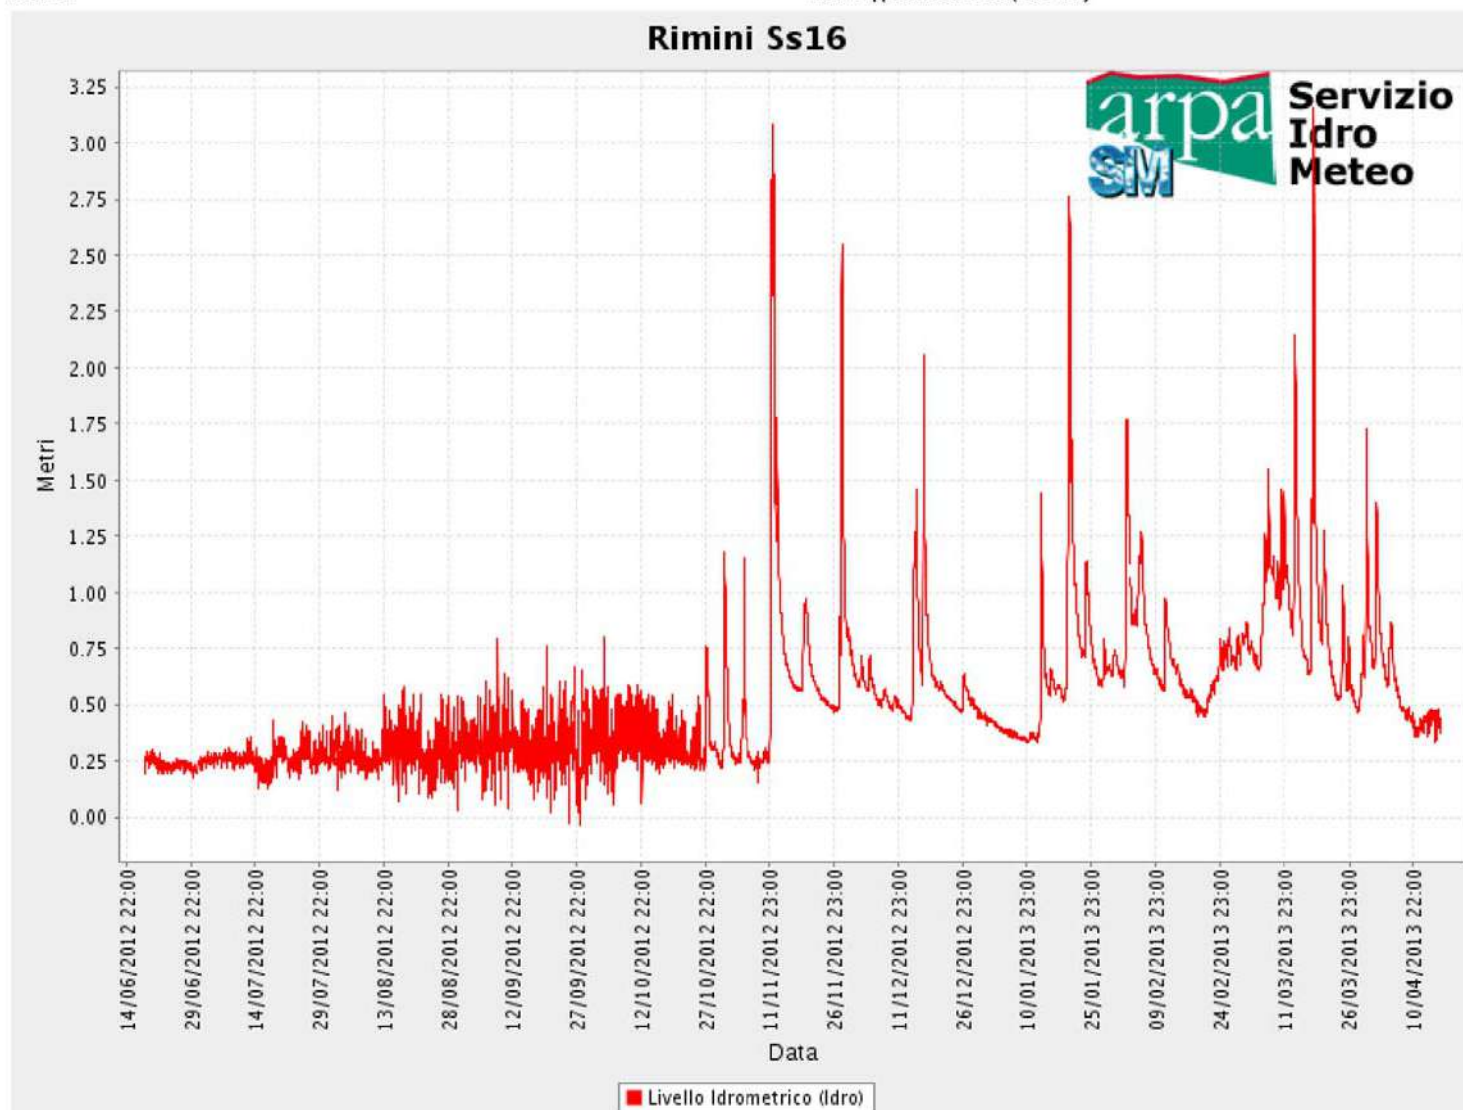
Figura 15 Livelli idrometrici della stazione Rimini Ss16 collocata nel tratto terminale del fiume Marecchia ([www.smr.arpa.emr.it](http://www.smr.arpa.emr.it))

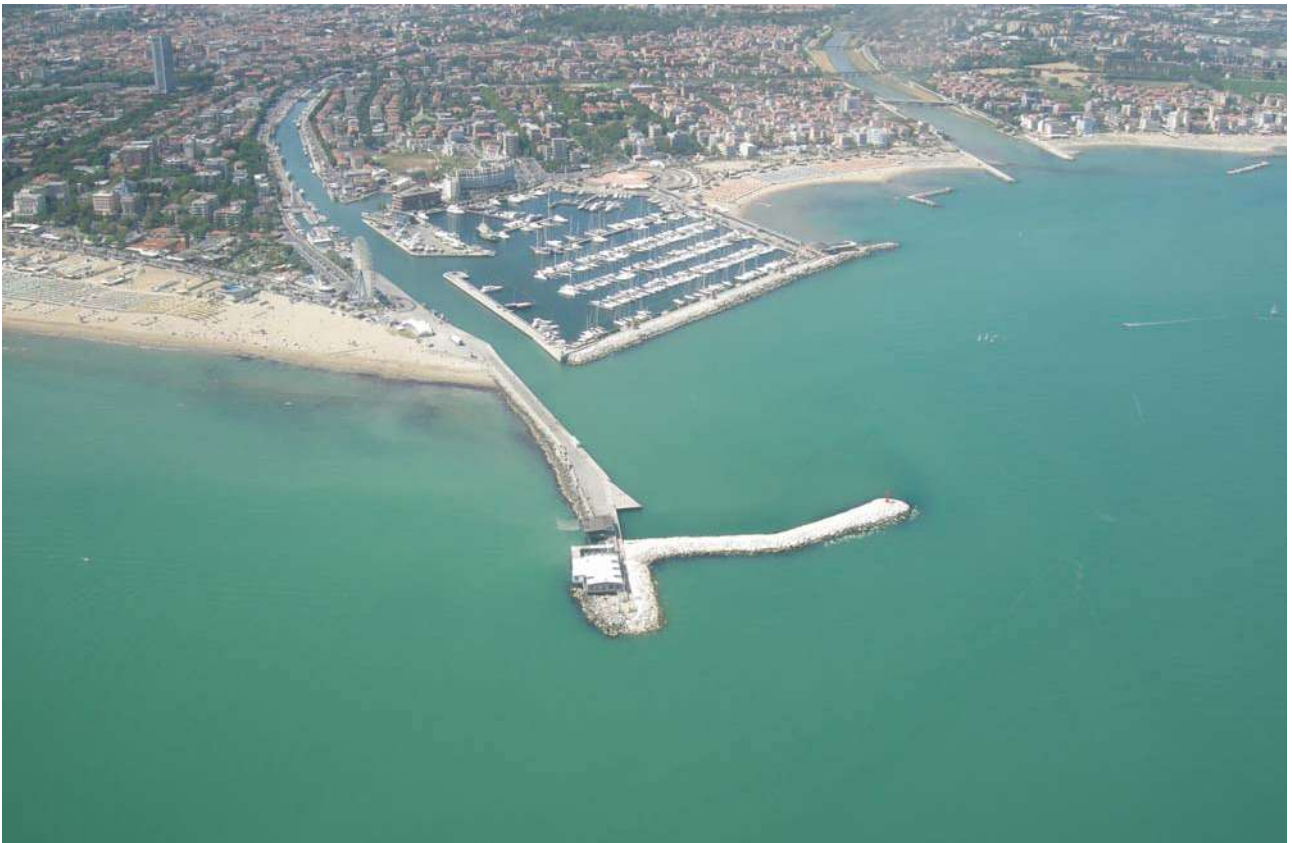
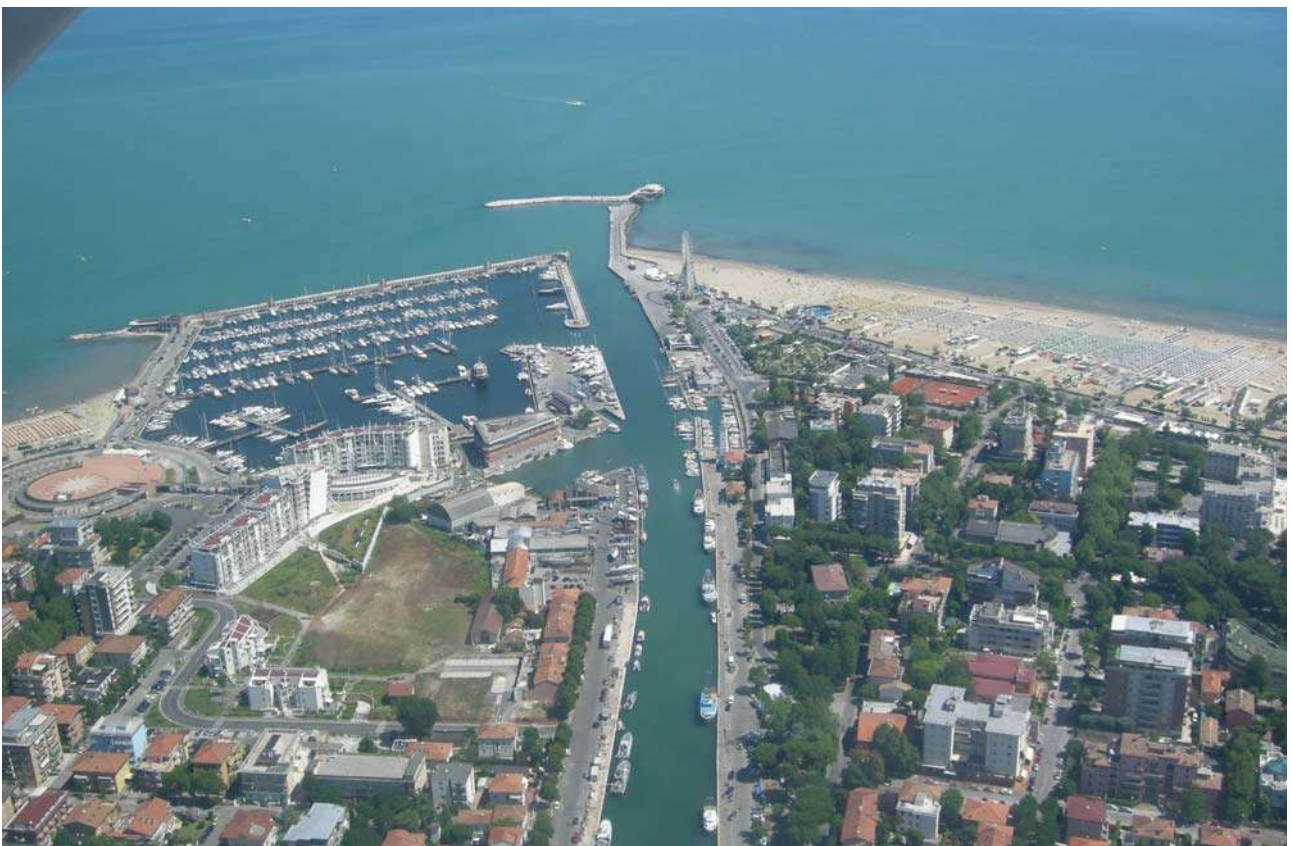
Figura 23 Fotografie da mare e da terra dell'area portuale di Rimini del 27 giugno 2012: in evidenza il pennello trasversale al molo di levante.

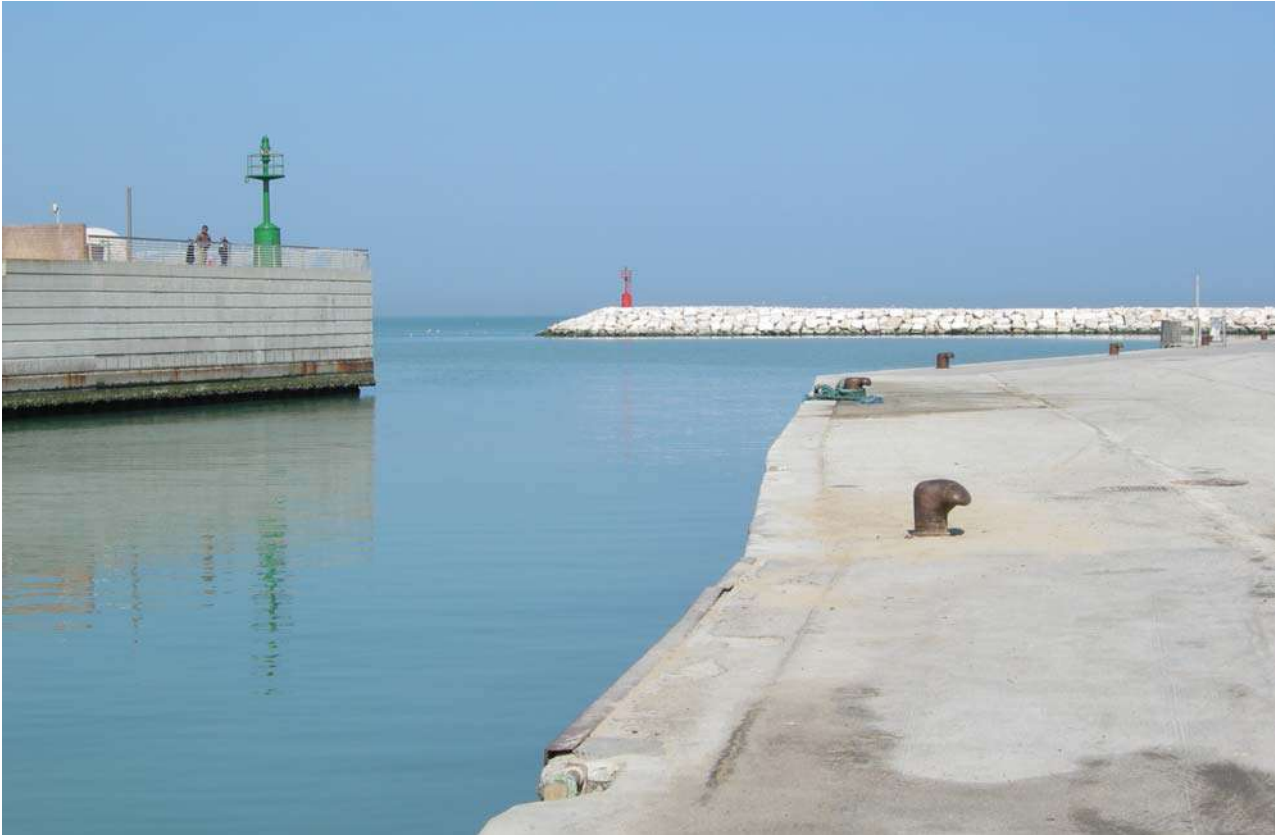
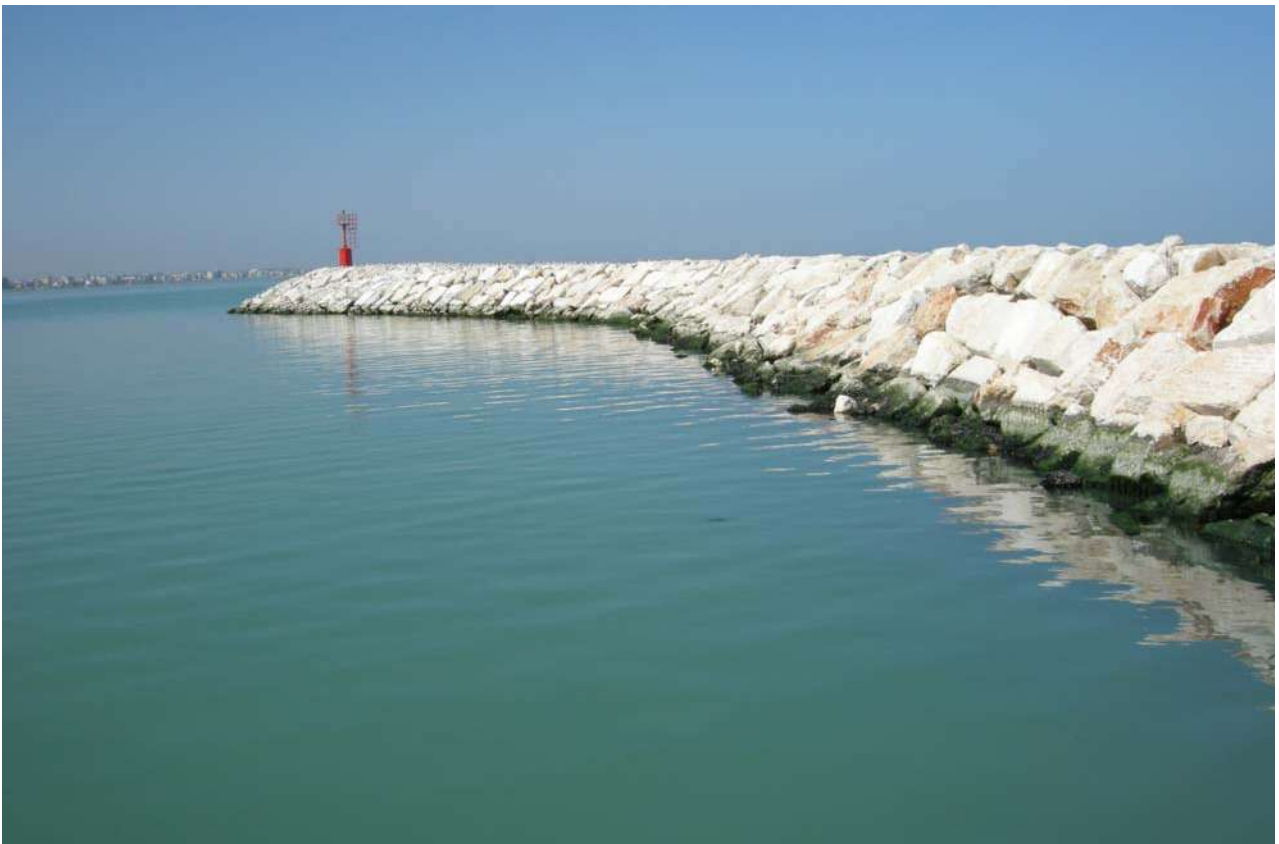
Figura 24 Foto a terra del nuovo pennello trasversale del porto di Rimini.

Oltre al rilievo fotografico dall'aereo sono stati effettuati alcuni sopralluoghi a terra per verificare la condizione dell'area di imboccatura del porto a seguito della realizzazione del nuovo pennello (Figura 24).
