**COMUNE DI RIMINI**  
Direzione Infrastrutture Mobilità Ambiente

## **MONITORAGGIO DEGLI EFFETTI INDOTTI DALLE OPERE REALIZZATE NELL'AMBITO DEI PROGETTI DI:**

Messa in sicurezza dell'imboccatura e il miglioramento della navigazione in  
prossimità del porto canale di Rimini (2° stralcio)

1<sup>a</sup> Campagna di monitoraggio  
Anno 2016

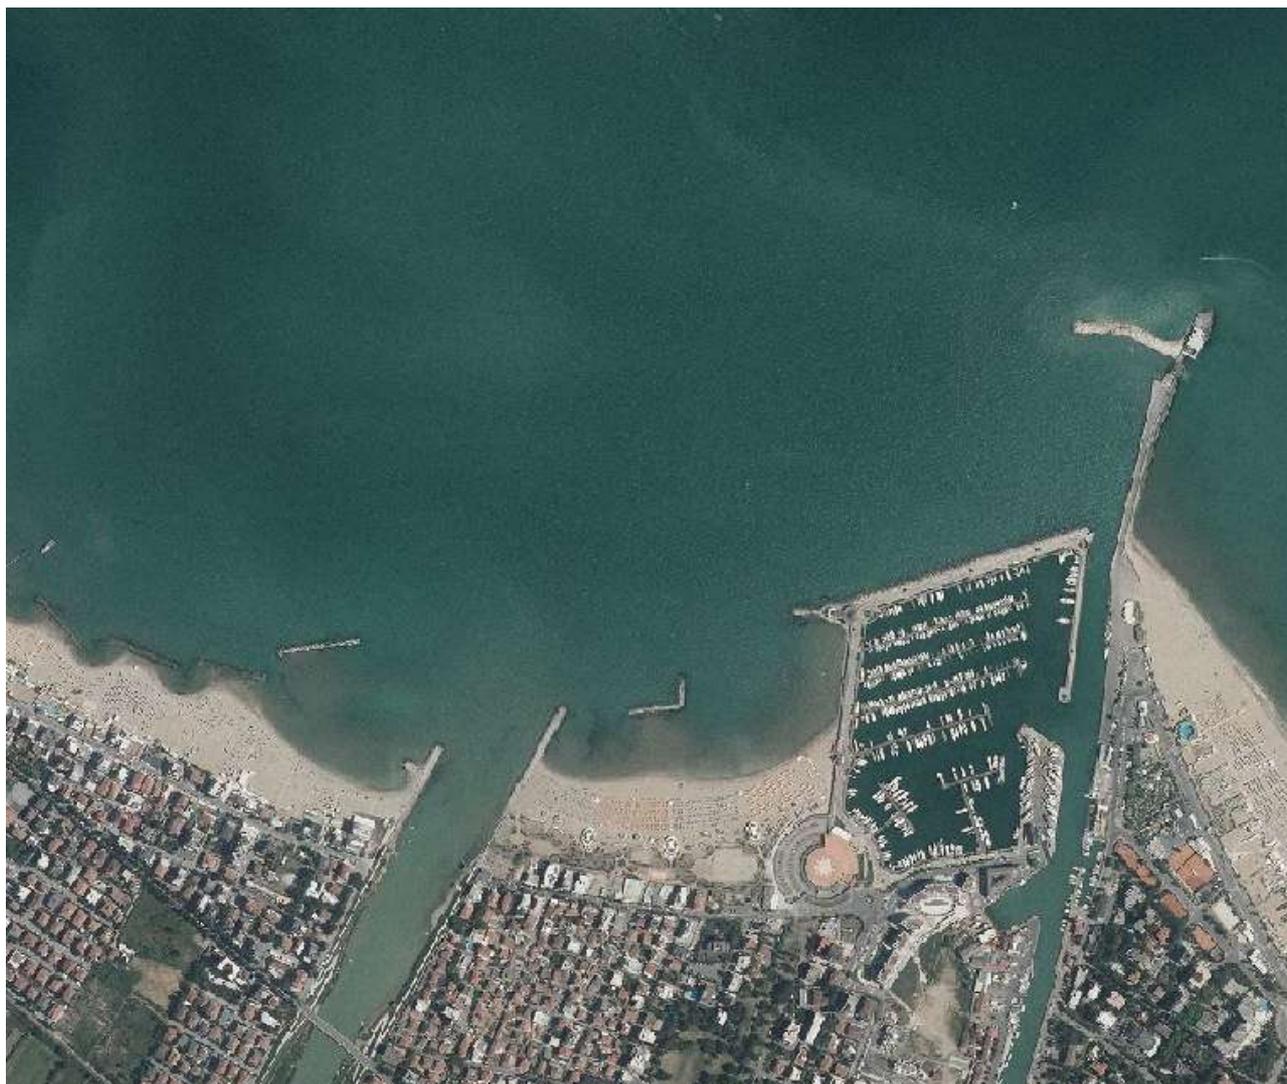
**Figura 1** La nuova darsena di Rimini inaugurata nel 2001, e la nuova scogliera radicata al molo di levante del porto canale, realizzata nel 2011 (Ortofoto Agea 2011)

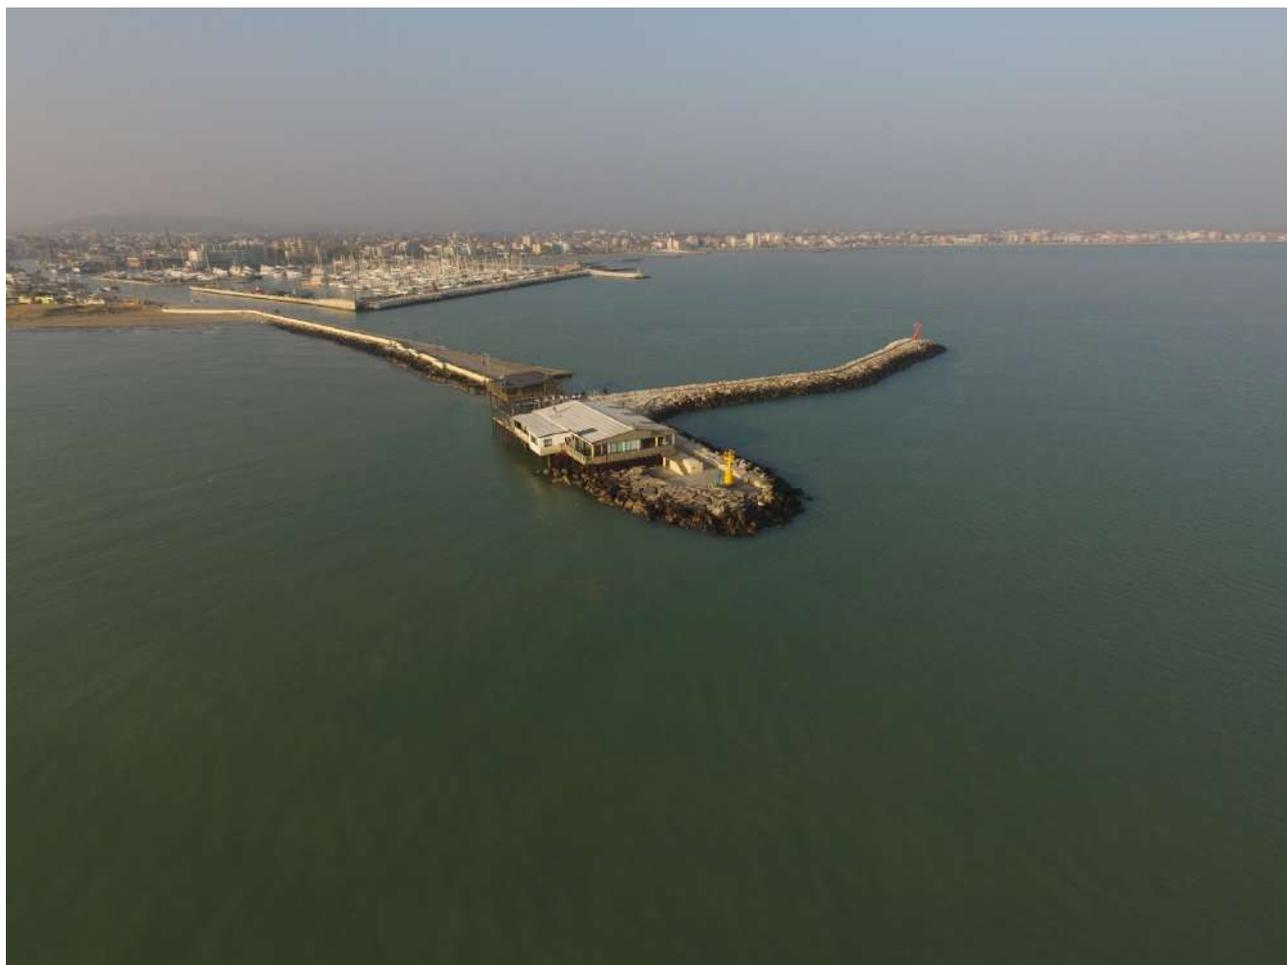
**Figura 2** Imboccatura del porto canale di Rimini nella nuova configurazione, con la presenza delle 2 nuove opere (Foto Arpae effettuato con sistema SAPR, Marzo 2016)

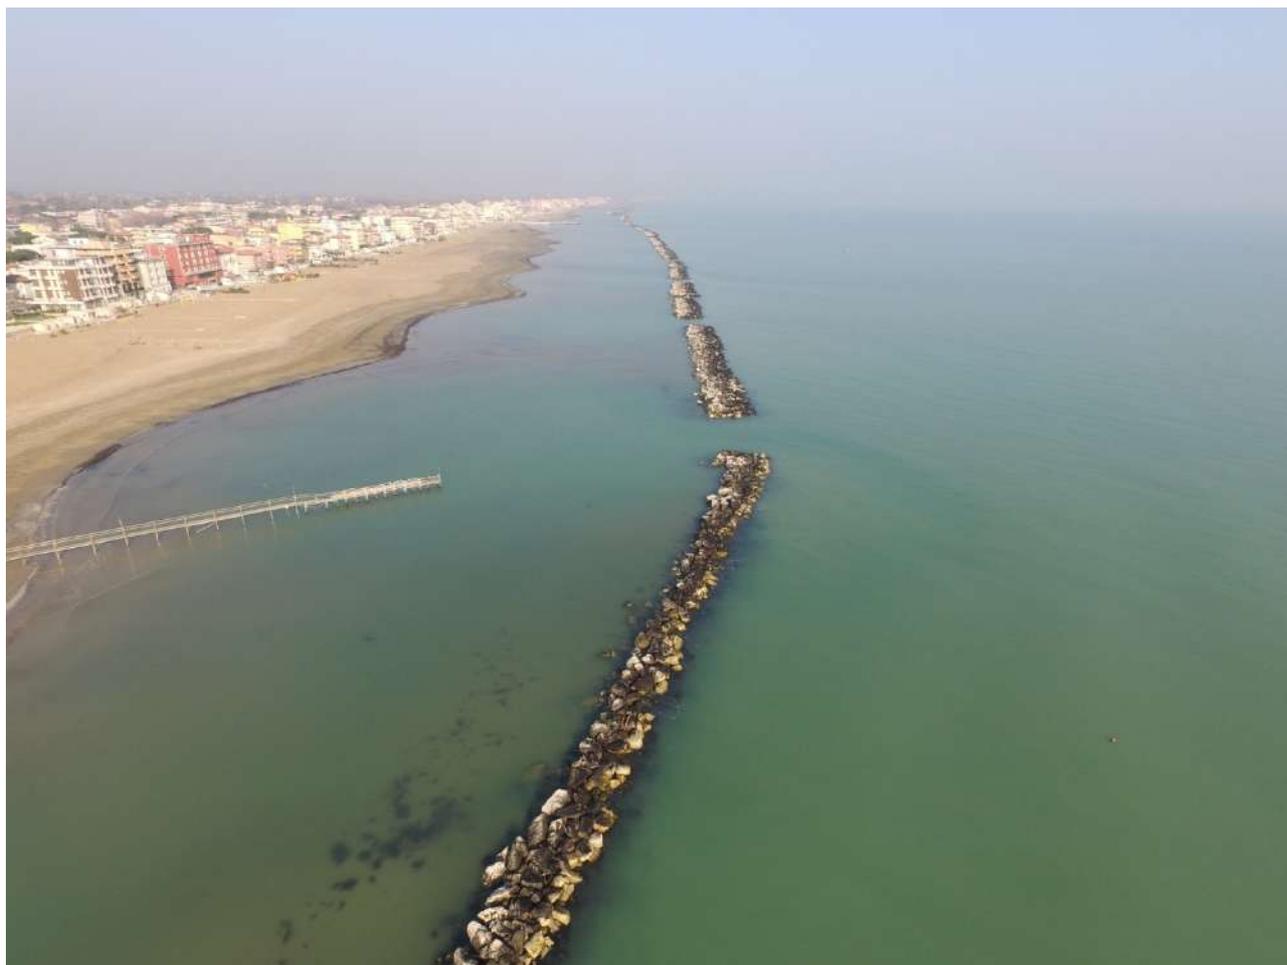
**Figura 3 Spiaggia di Viserba: in evidenza le scogliere ribassate (Foto Arpae effettuato con sistema SAPR, Marzo 2016)**

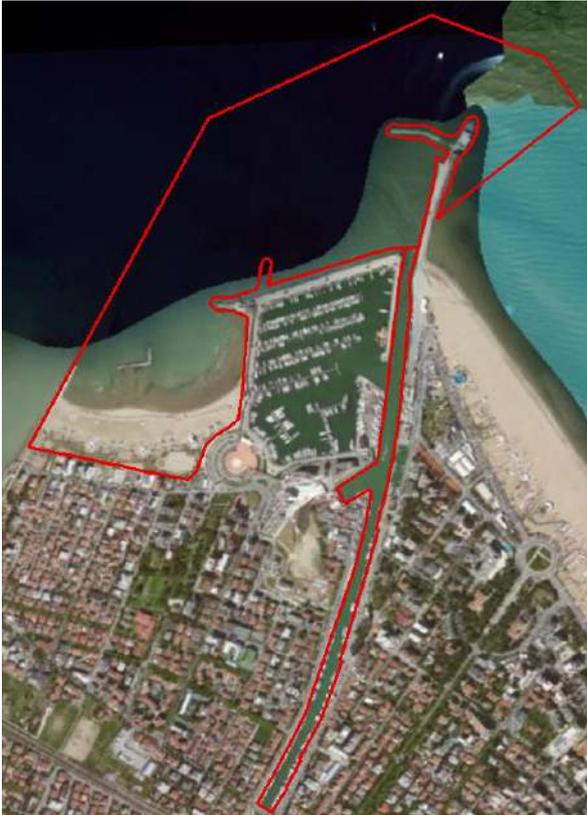
**Figura 5** Area di indagine con sistema multibeam.

L'area interessata dalle attività ha compreso l'asta terminale del porto canale di Rimini dalla foce per circa 1,3 km, fino al primo ponte, e il fondale marino antistante la darsena e la spiaggia di San Giuliano, per una superficie di circa 35-40 ha (Figura 5).

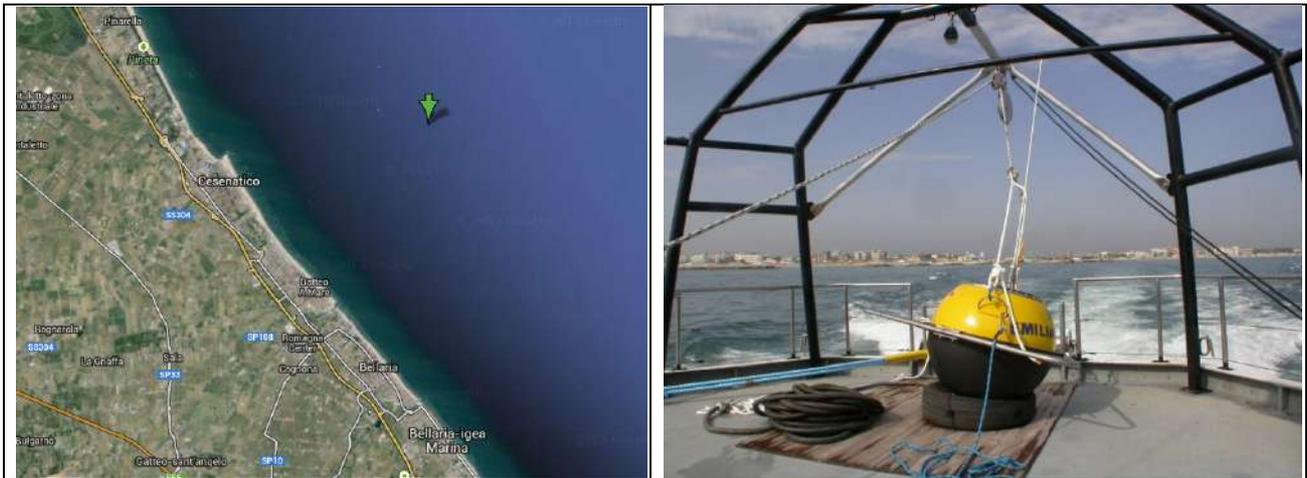
**Figura 8 Localizzazione e trasporto della boa della boa Nausicaa al largo di Cesenatico**

Alla fine è stata scelta, un'area adiacente a un campo di allevamento di mitili, quindi interdetto alla navigazione e soggetto a guardiania continua anche se il valore della profondità è risultato inferiore a quella ottimale. Il sito si trova a 8 km al largo di Cesenatico, su un fondale di circa 10 m, alle coordinate 44.2155°N 12.4766°E (WGS84). Il varo è avvenuto, a cura di ARPA, il 23 maggio 2007 (Figura 8) e la boa ha cominciato misurare e trasmettere i dati sul moto ondoso subito dopo la sua installazione.

La boa ondometrica direzionale (Datawell WAVERIDER MKIII) è in acciaio con un diametro di 70 cm e peso di 105 kg, all'interno sono alloggiati i sensori e i sistemi di alimentazione, controllo, memorizzazione e trasmissione dei dati. I sensori misurano 8 variabili caratteristiche del moto ondoso e cioè: 3 componenti dell'accelerazione, 3 componenti del campo magnetico e i valori di beccheggio e rollio; a completamento viene misurata anche la temperatura dell'acqua. La boa è ormeggiata mediante uno speciale cavo elastico che ne consente il movimento libero sul fondale sabbioso e la posizione è tracciata in continuo attraverso il sistema GPS montato a bordo.

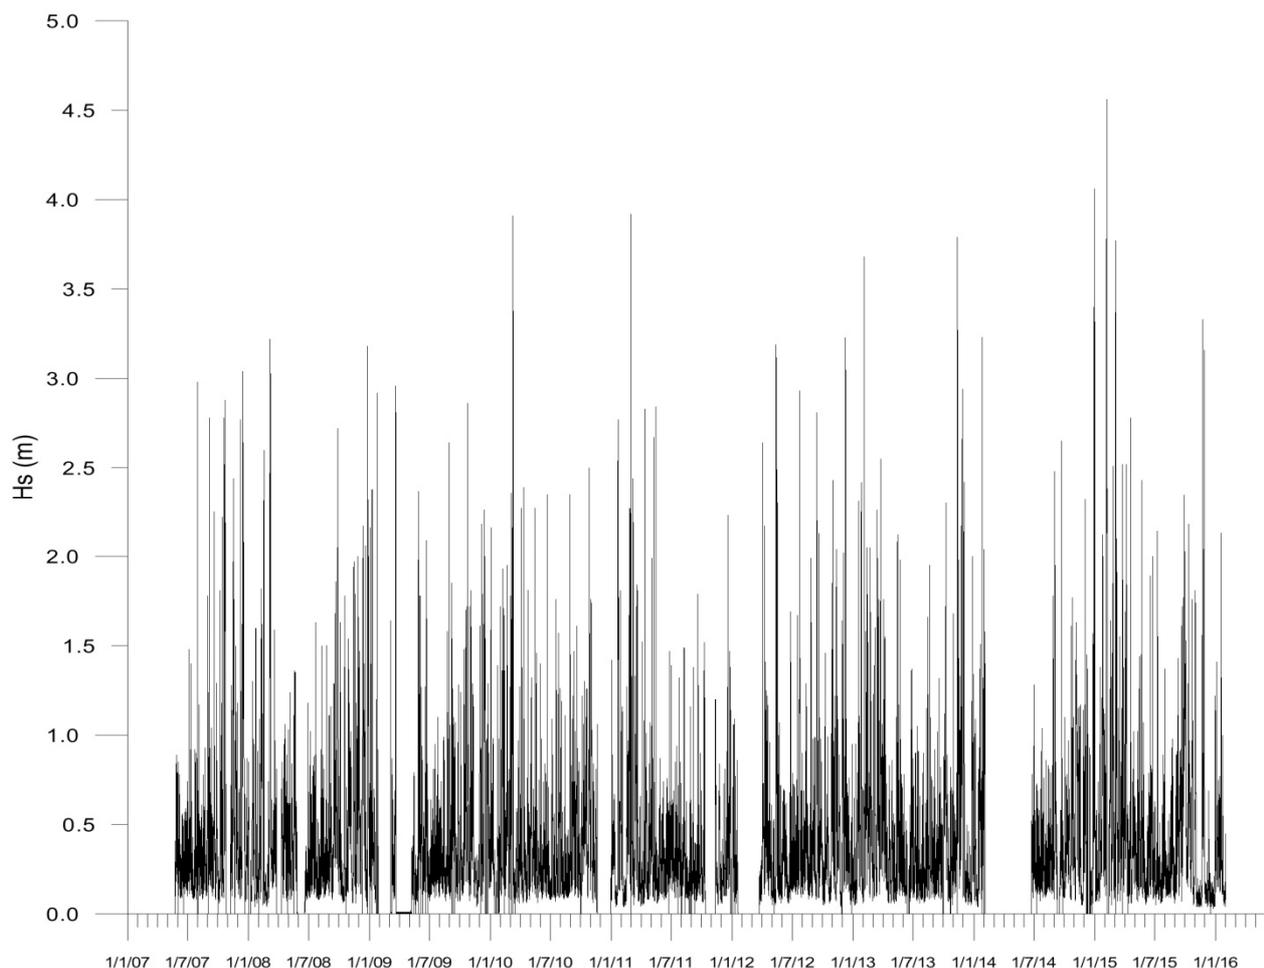
**Figura 9** Boa Nausicaa. Altezza d'onda significativa misurata nel periodo maggio 2007 –gennaio 2016. Si evidenzia l'estensione e l'buona copertura dei dati, ma anche i periodi in cui i dati, a causa del mancato funzionamento della boa, sono mancanti

Si è ritenuto che l'estensione e la qualità dei dati raccolti dalla boa (Figura 9) fossero adeguati a descrivere la dinamica marina davanti alla costa regionale.

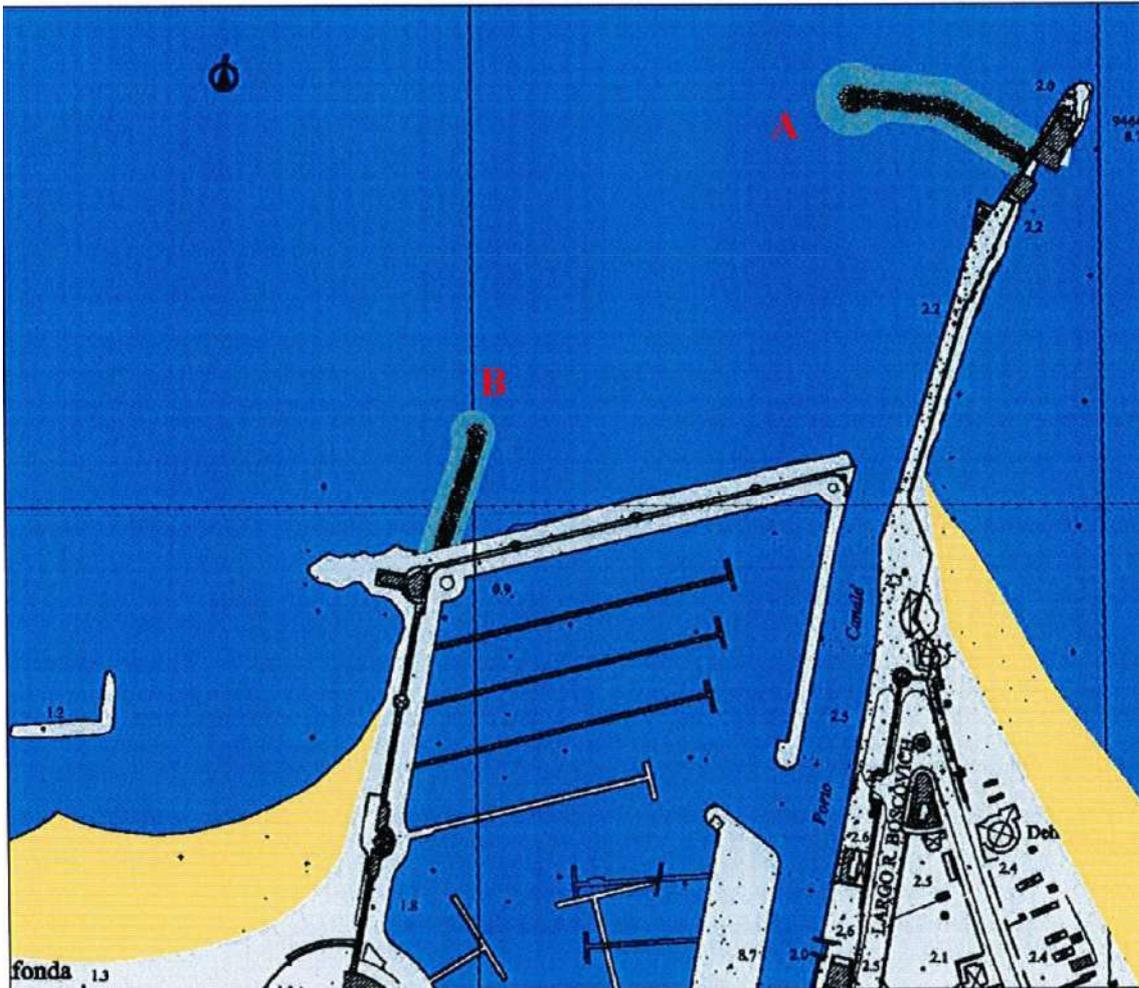
Figura 10 Scogliera realizzata nel 2011 (A) e pennello costruito nel 2015 (B) – (Comune di Rimini, 2012).

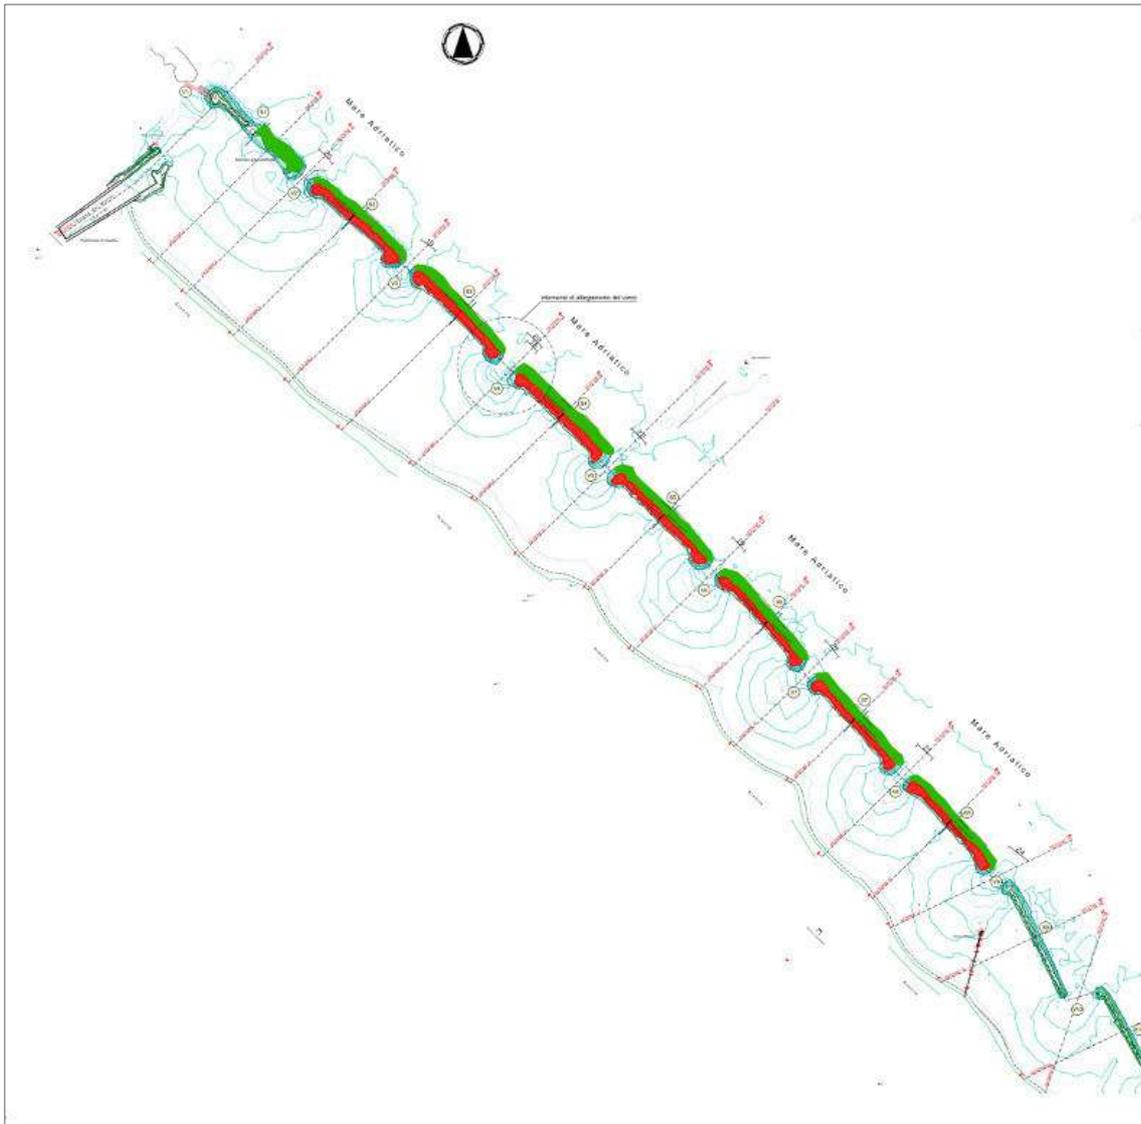
**Figura 12** Rimini: in rosso, le 7 scogliere ribassate (Comune di Rimini, 2015).

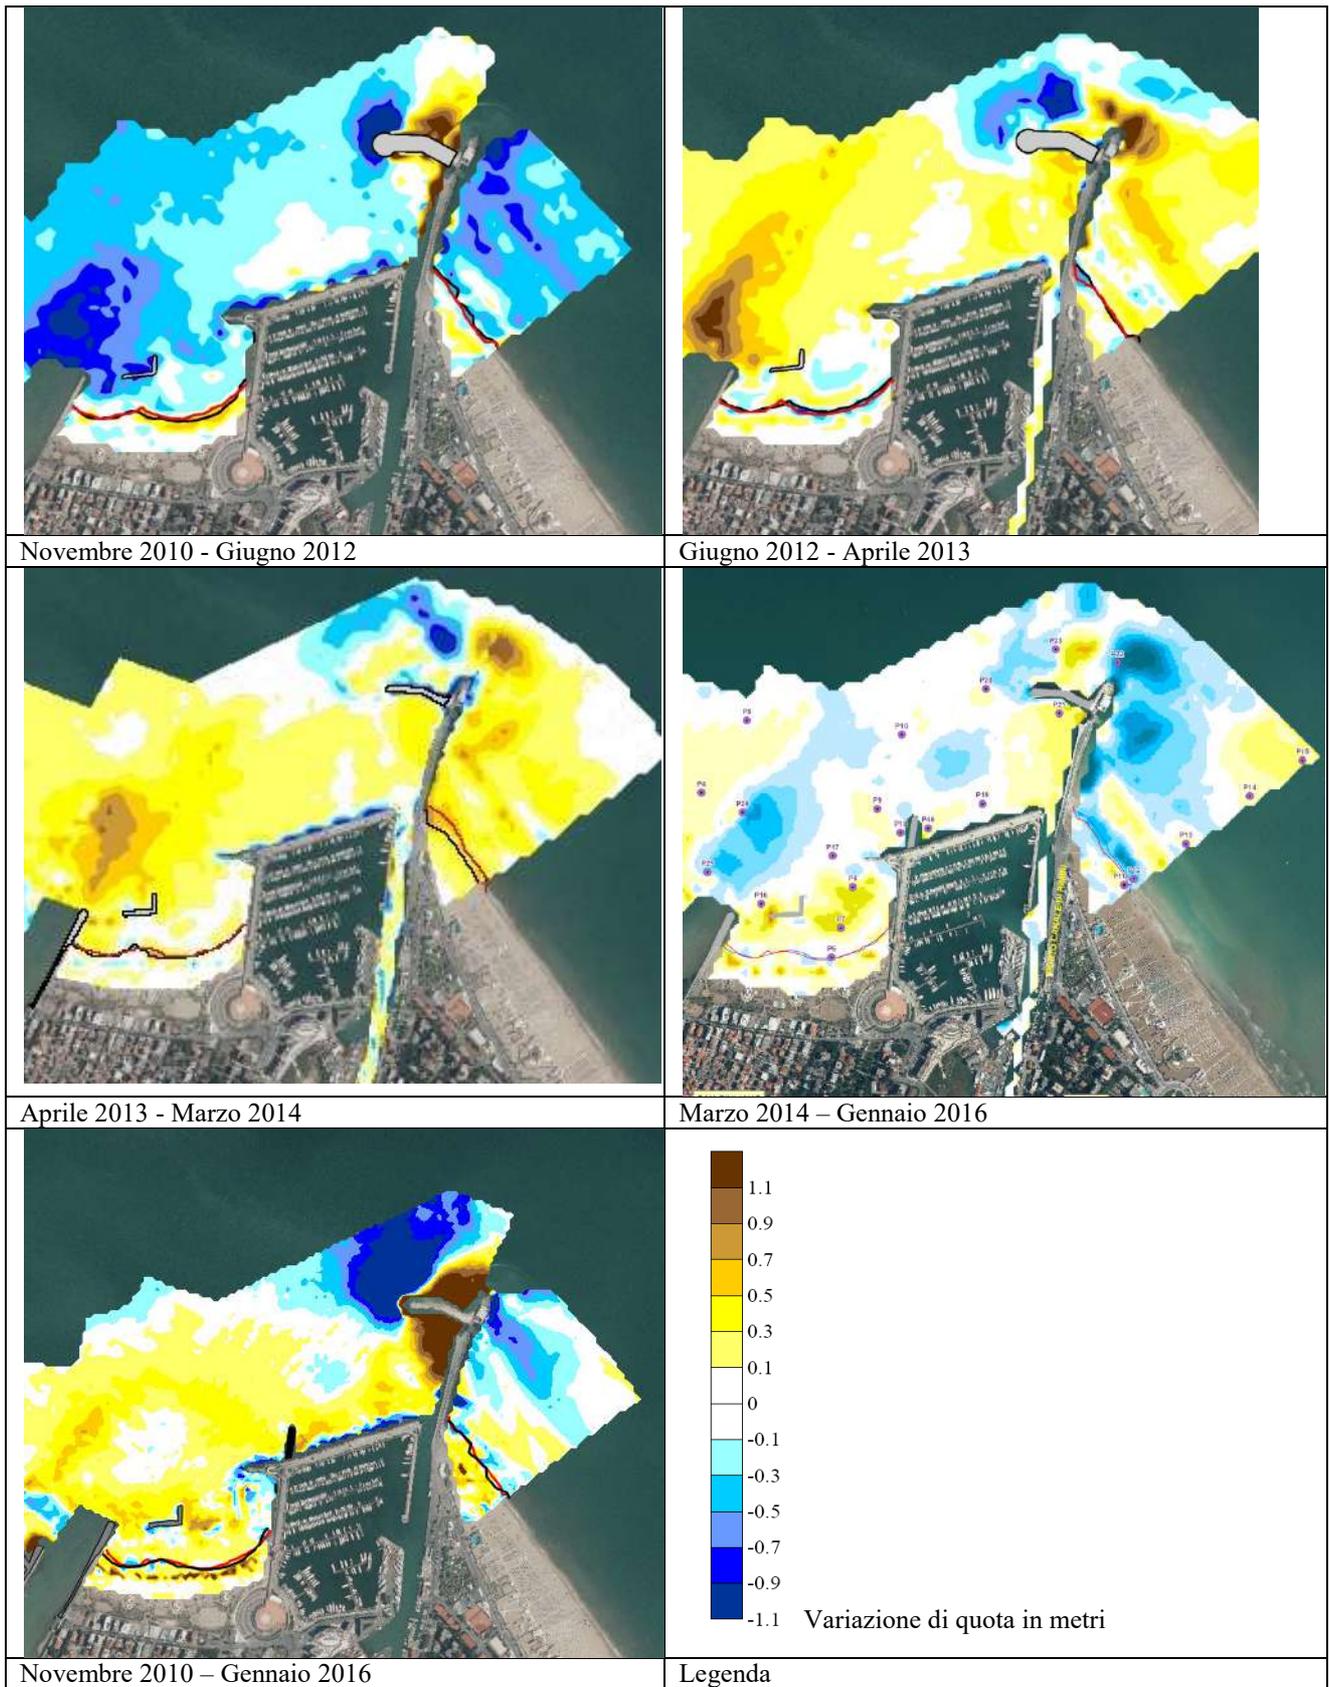
**Figura 16 Rimini avamposto: mappe di accumulo e di erosione nel periodo 2010-2016.**

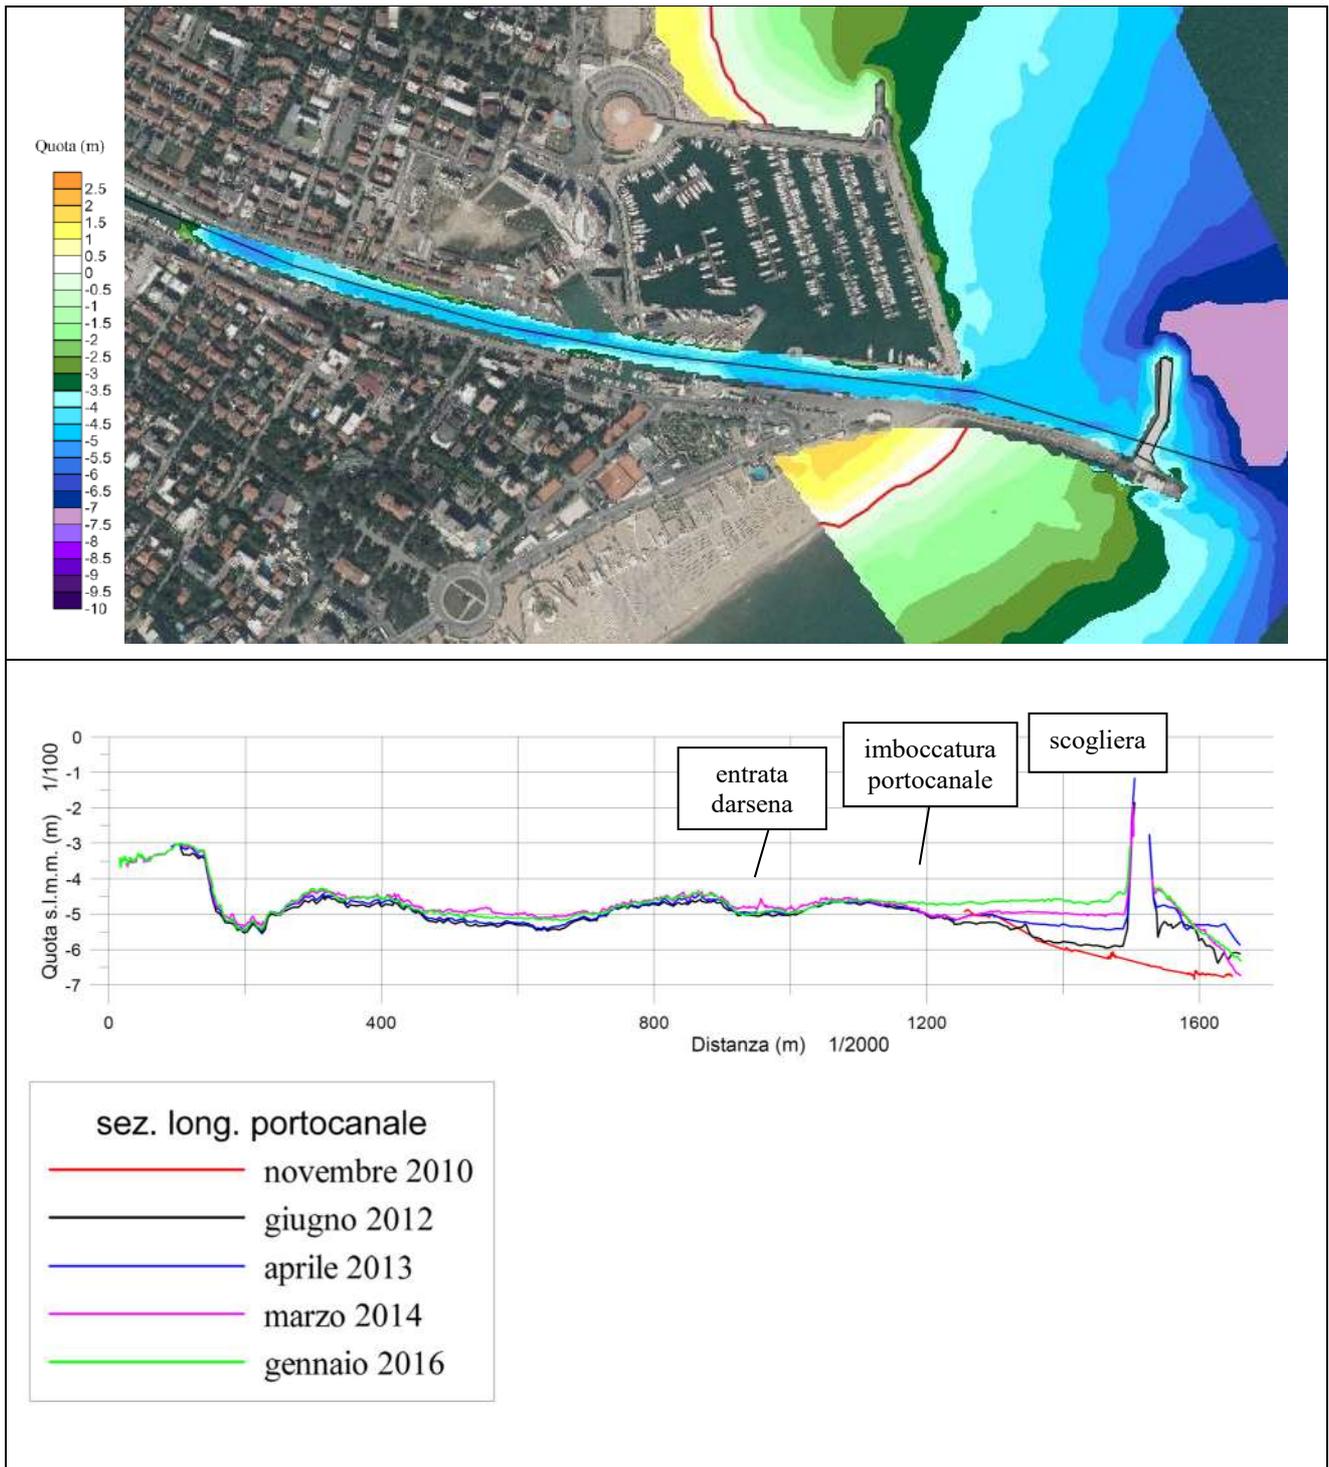
Figura 17 Porto canale di Rimini: sezione longitudinale A-A', evoluzione del fondale nel periodo Novembre 2010 – Gennaio 2016.

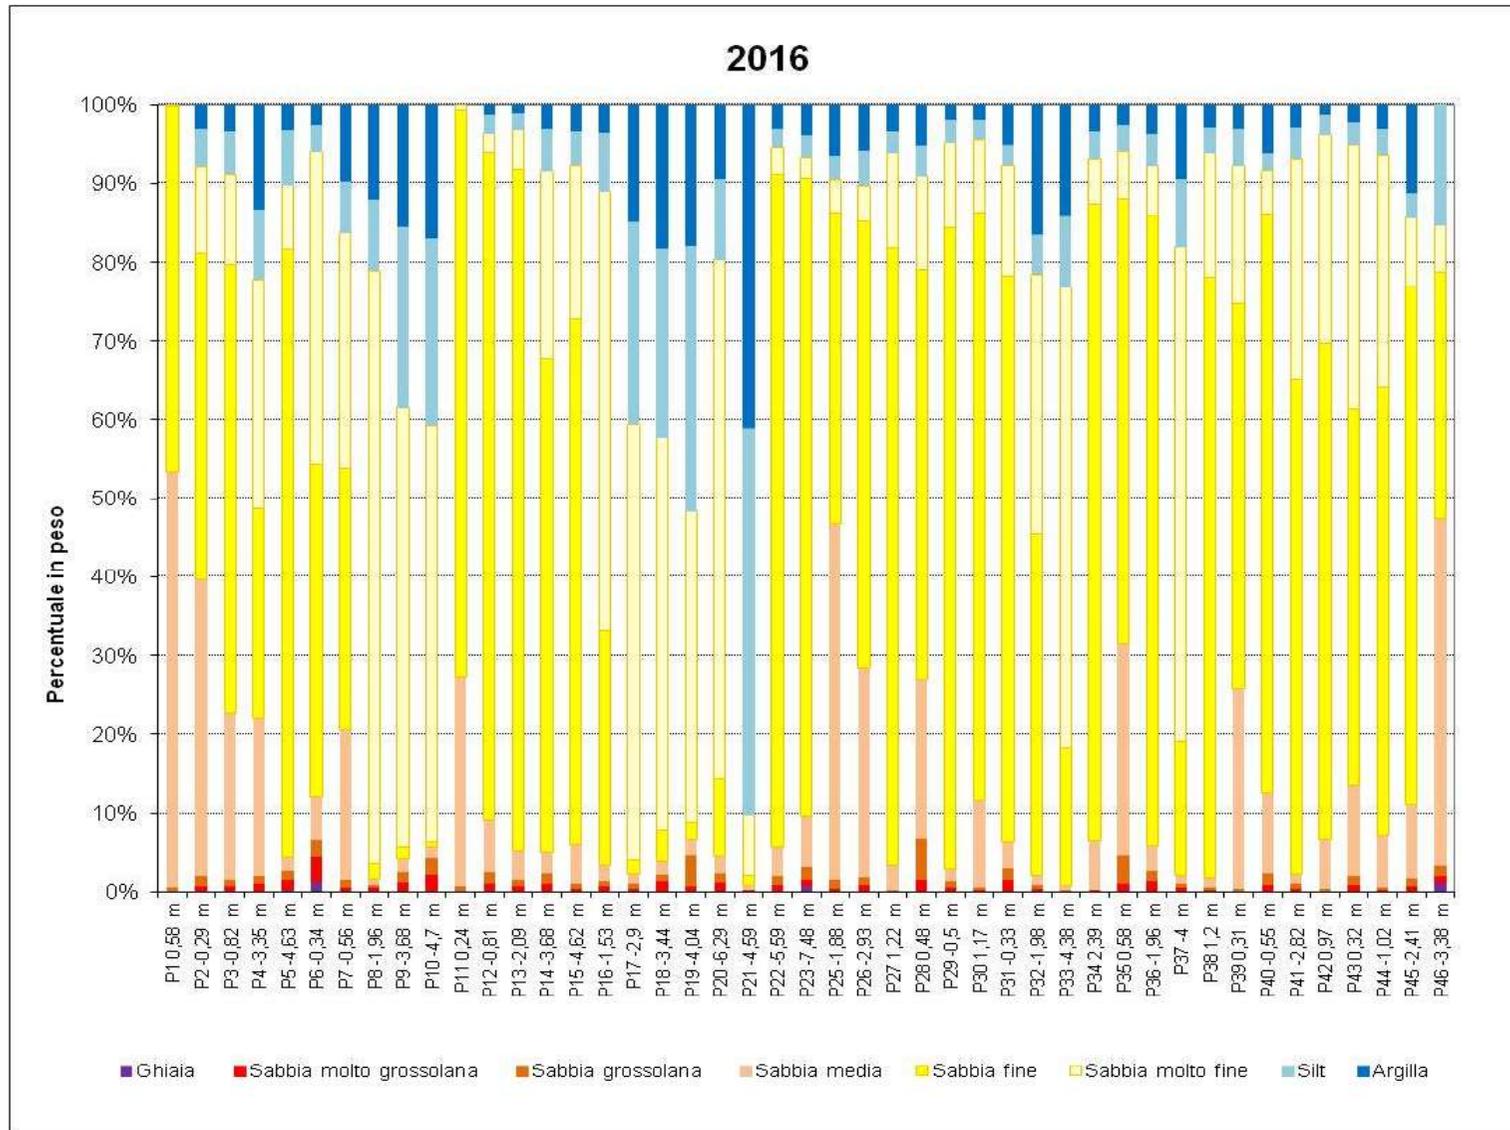
**Figura 25**      **Analisi granulometriche dei campioni di sedimento 2016.**

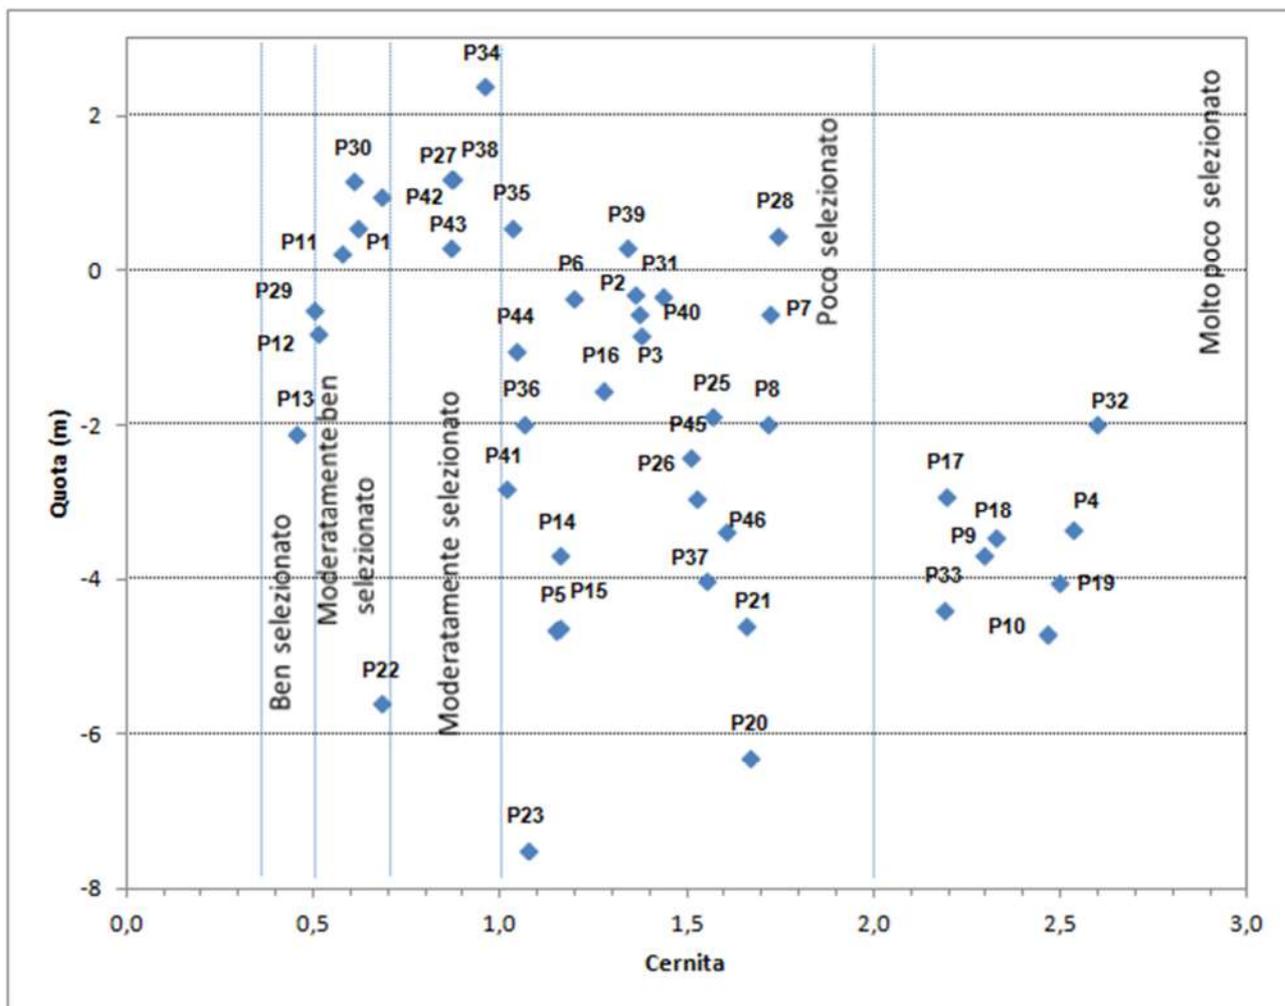
Figura 27 Coefficienti di cernita dei campioni prelevati a Rimini nel 2016.

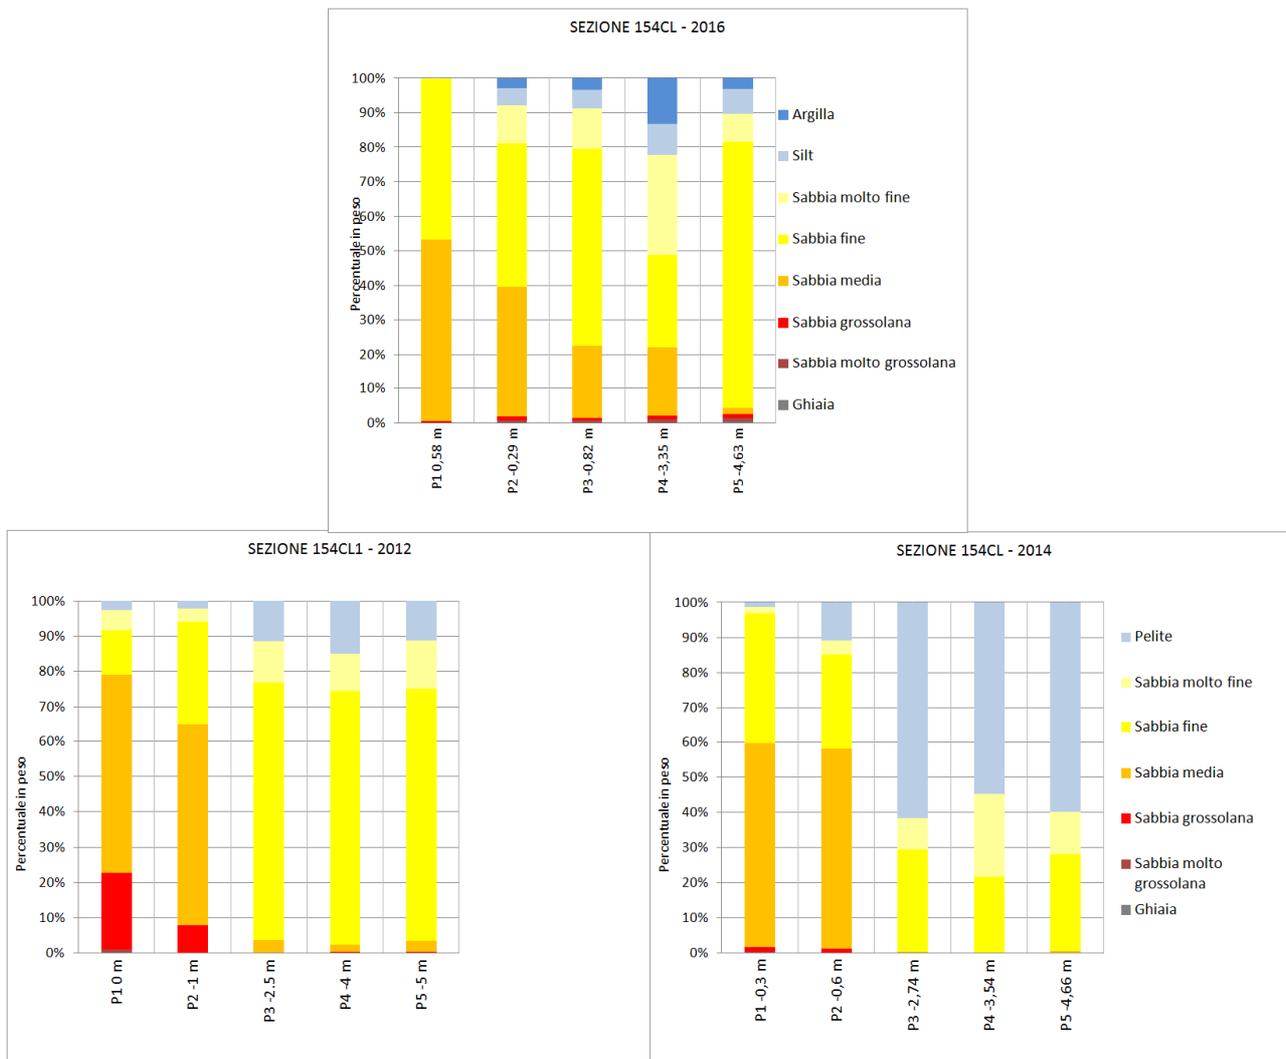
Invece, rispetto al 2012, i fondali del 2016 risultano molto più somiglianti: la percentuale di sabbia e pelite è circa la stessa, le sabbie del 2016 risultano solo relativamente più grossolane (vedi maggiori percentuali di sabbia media).

**Figura 29** Istogramma di frequenza delle analisi granulometriche effettuate nel 2012, 2014 e nel 2016 sui campioni prelevati a est della darsena lungo la sezione 154CL1.

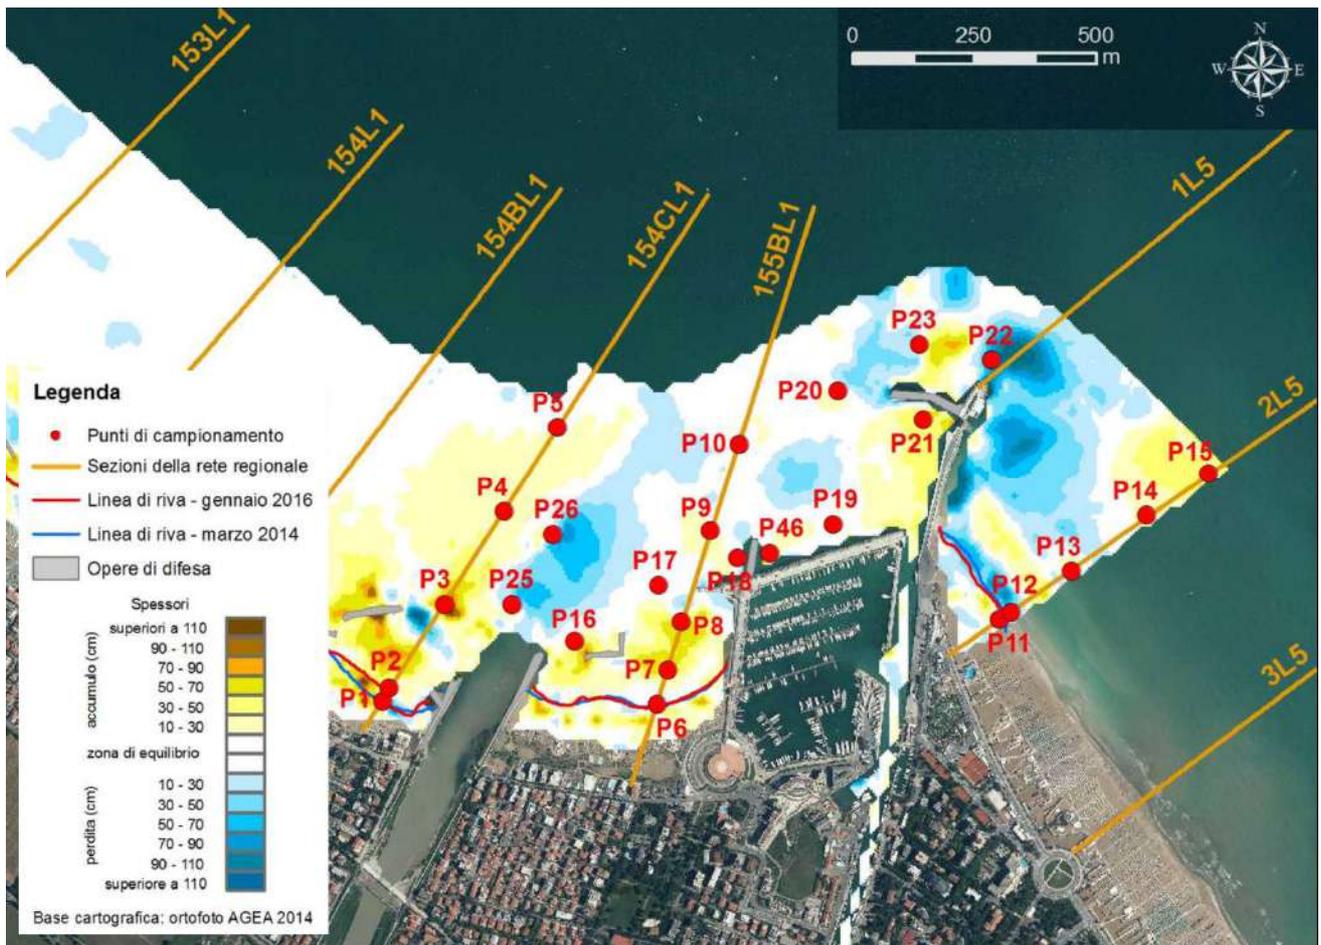
Figura 30 Mappa dei confronti tra i rilievi topo-batimetrici del 2016 e del 2014.

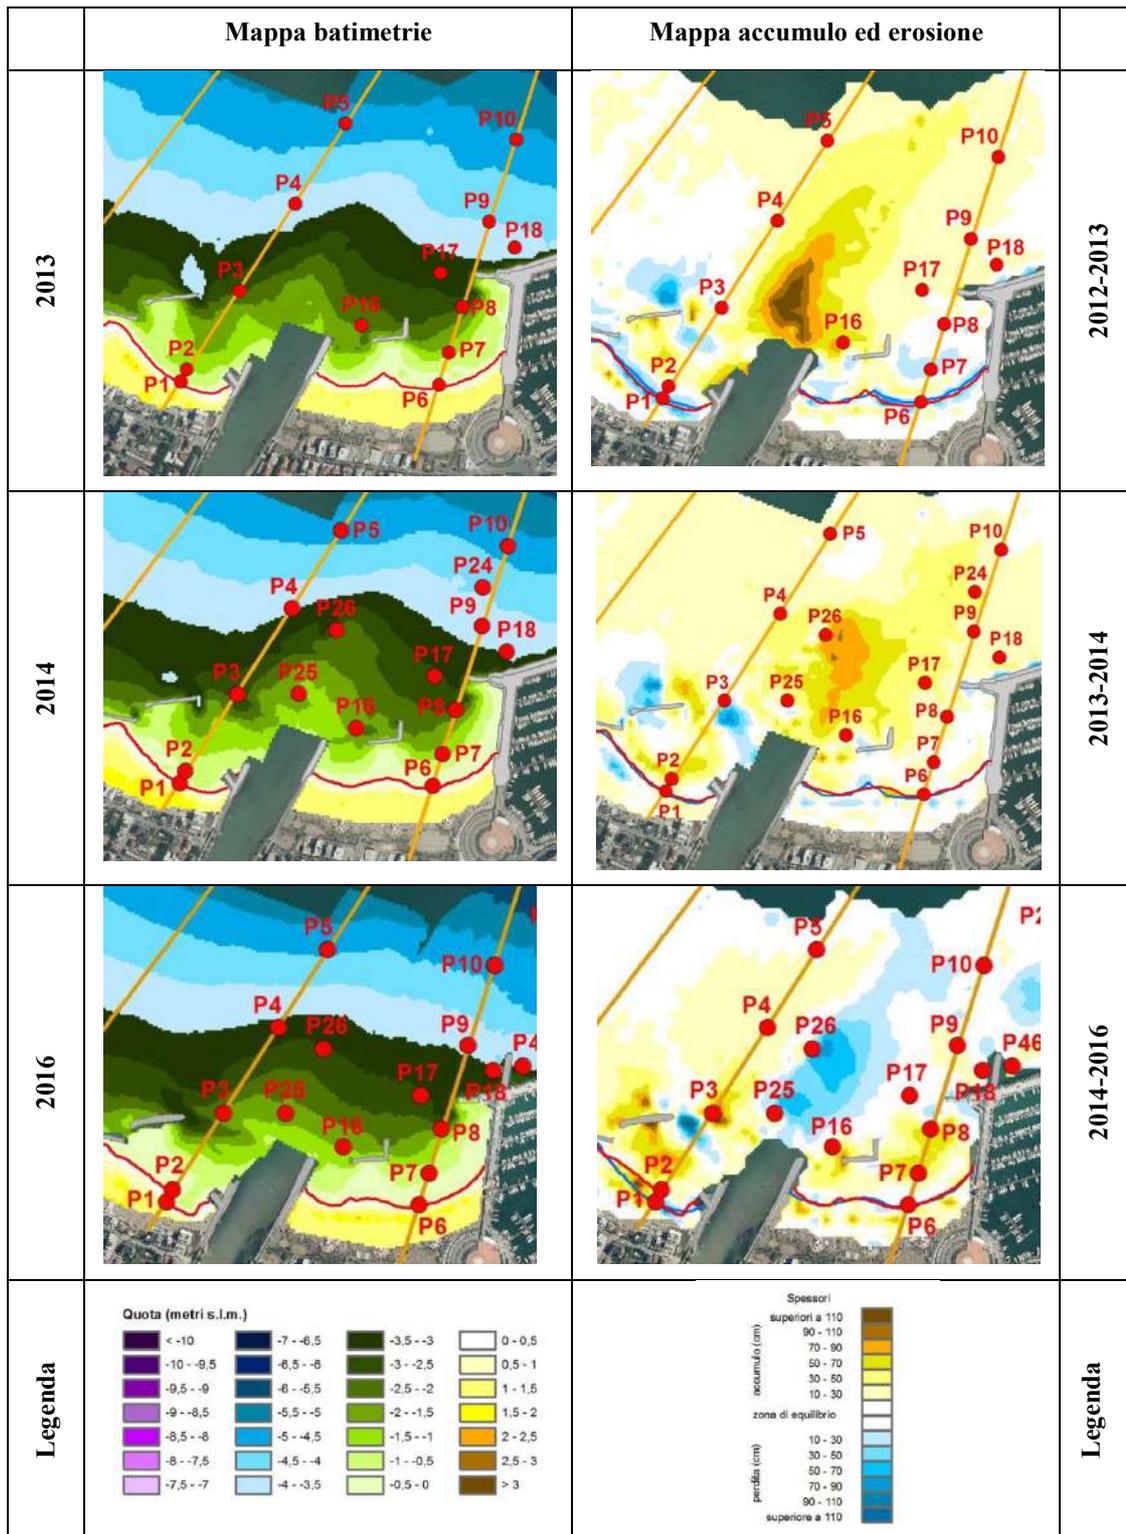
Figura 32 Dettaglio sulla zona corrispondente alla foce del fiume Marecchia. A sinistra: mappe dei rilievi topo-batimetrici del 2013, del 2014 e del 2016. A destra: mappe di accumulo ed erosione ottenute dal confronto tra i rilievi 2012-2013, 2013-2014, 2014-2016. In rosso: ubicazione dei punti di campionamento del sedimento.

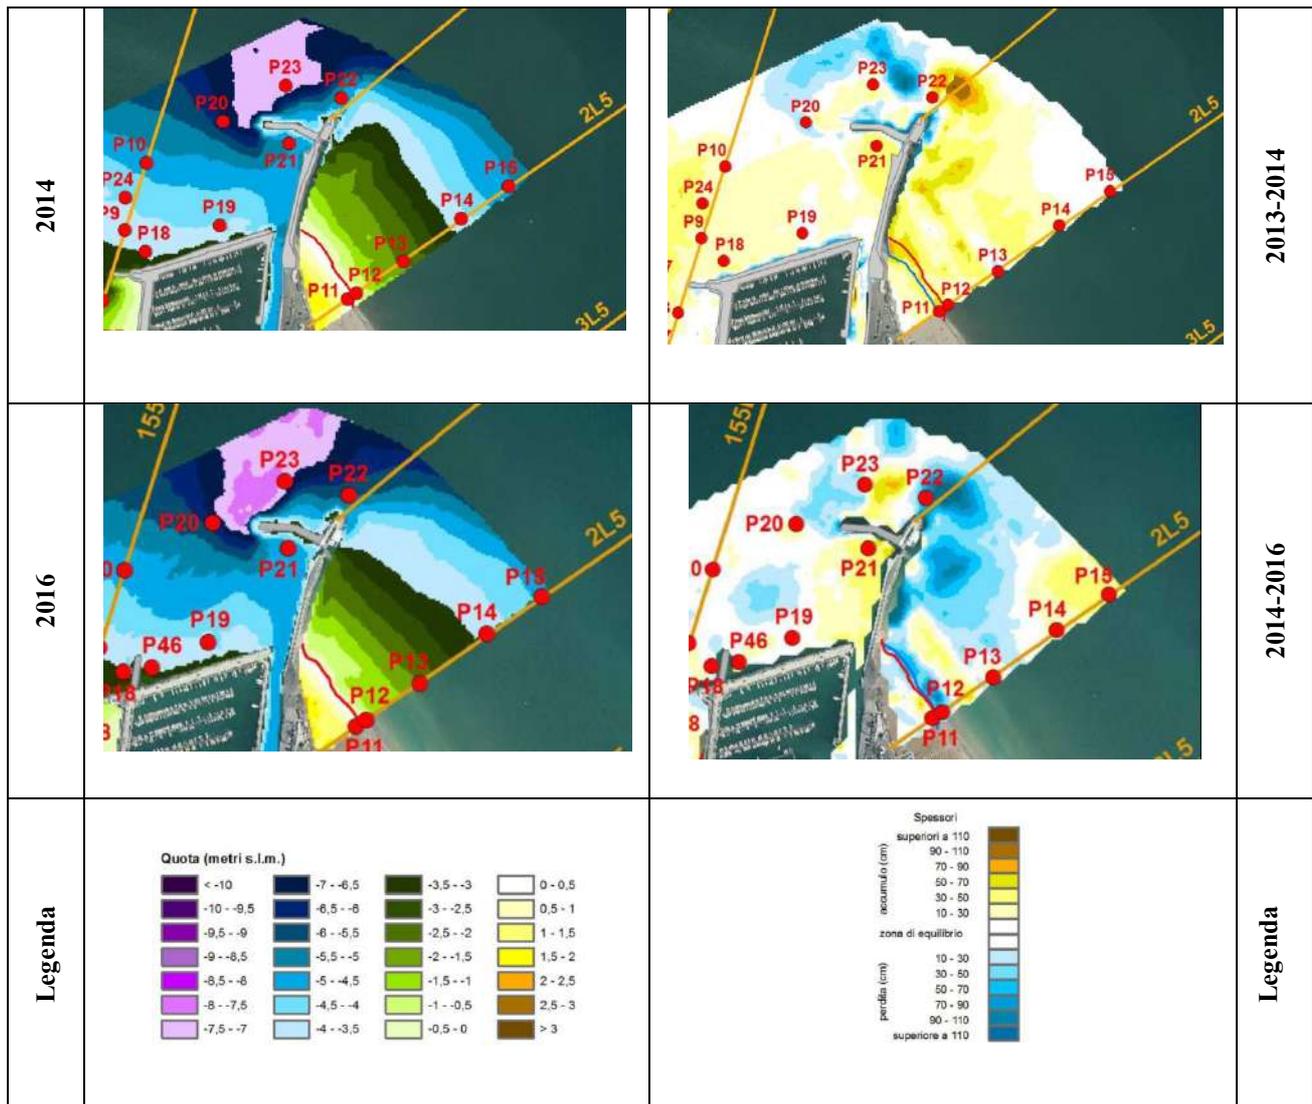
**Figura 35** Dettaglio sulla zona corrispondente al porto di Rimini. A sinistra: mappa dei rilievi topografici del 2016. A destra: mappa di accumulo ed erosione ottenute dal confronto tra i rilievi 2014-2016. In rosso: ubicazione dei punti di campionamento del sedimento.
