**COMUNE DI RIMINI**  
Direzione Infrastrutture Mobilità Ambiente

## **MONITORAGGIO DEGLI EFFETTI INDOTTI DALLE OPERE REALIZZATE NELL'AMBITO DEI PROGETTI DI:**

Messa in sicurezza dell'imboccatura e il miglioramento della navigazione in  
prossimità del porto canale di Rimini (2° stralcio)

1<sup>a</sup> Campagna di monitoraggio  
Anno 2016

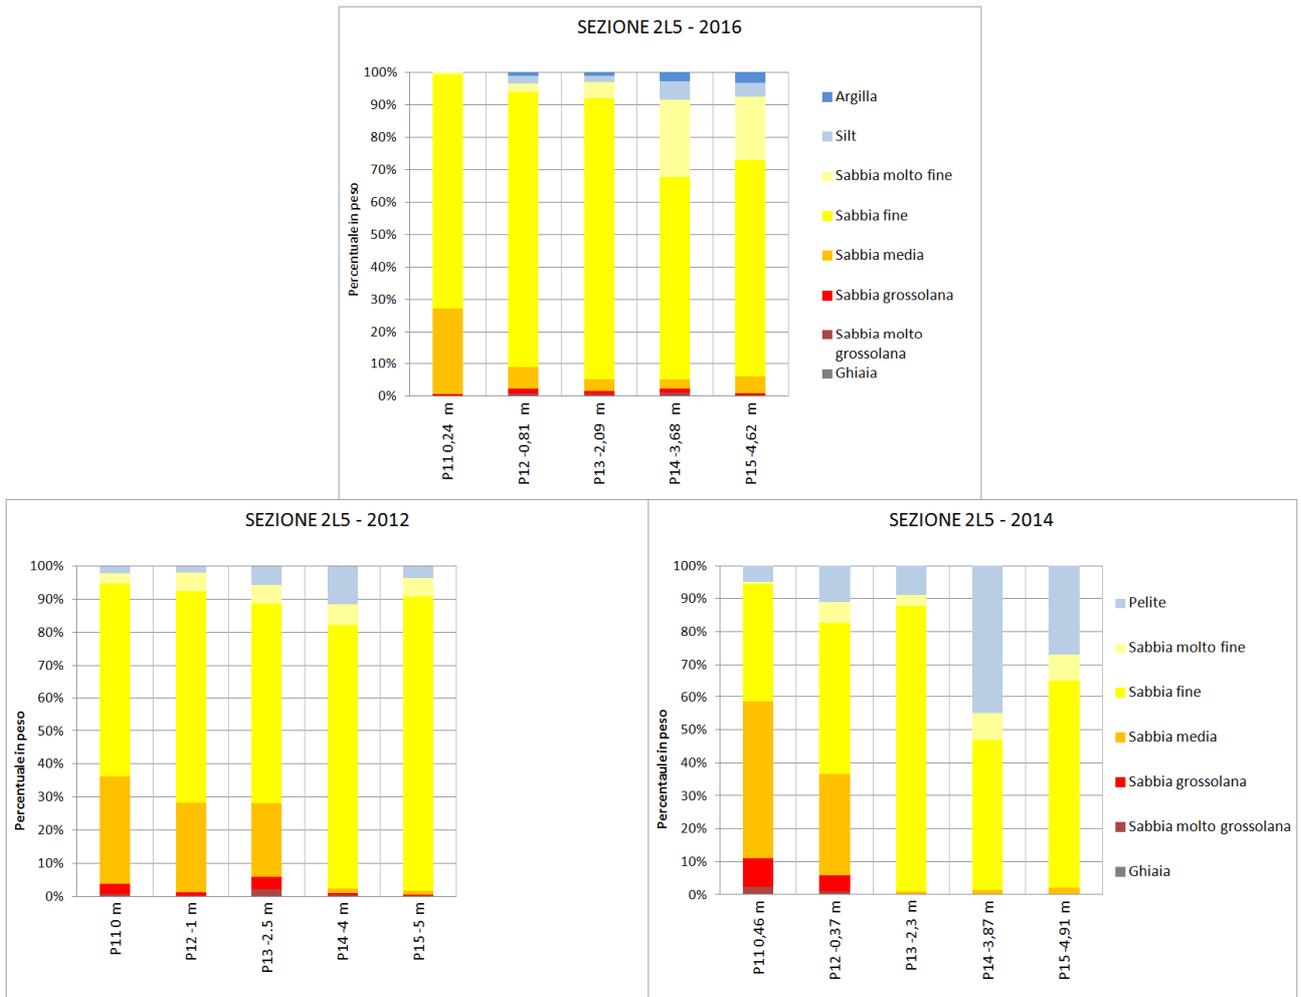
La porzione sabbiosa risulta quindi più abbondante rispetto al 2014. La sabbia fine prevale sulle altre componenti sabbiose. I campioni prelevati in prossimità della battigia contengono però quantità minori di sabbia media e grossolana. Appaiono un po' più grossolani i campioni del 2012 compresi tra la battigia e la profondità di 2,5 m.

**Figura 36** Istogramma di frequenza delle analisi granulometriche effettuate nel 2012, nel 2014 e nel 2016 sui campioni prelevati a est del porto di Rimini.

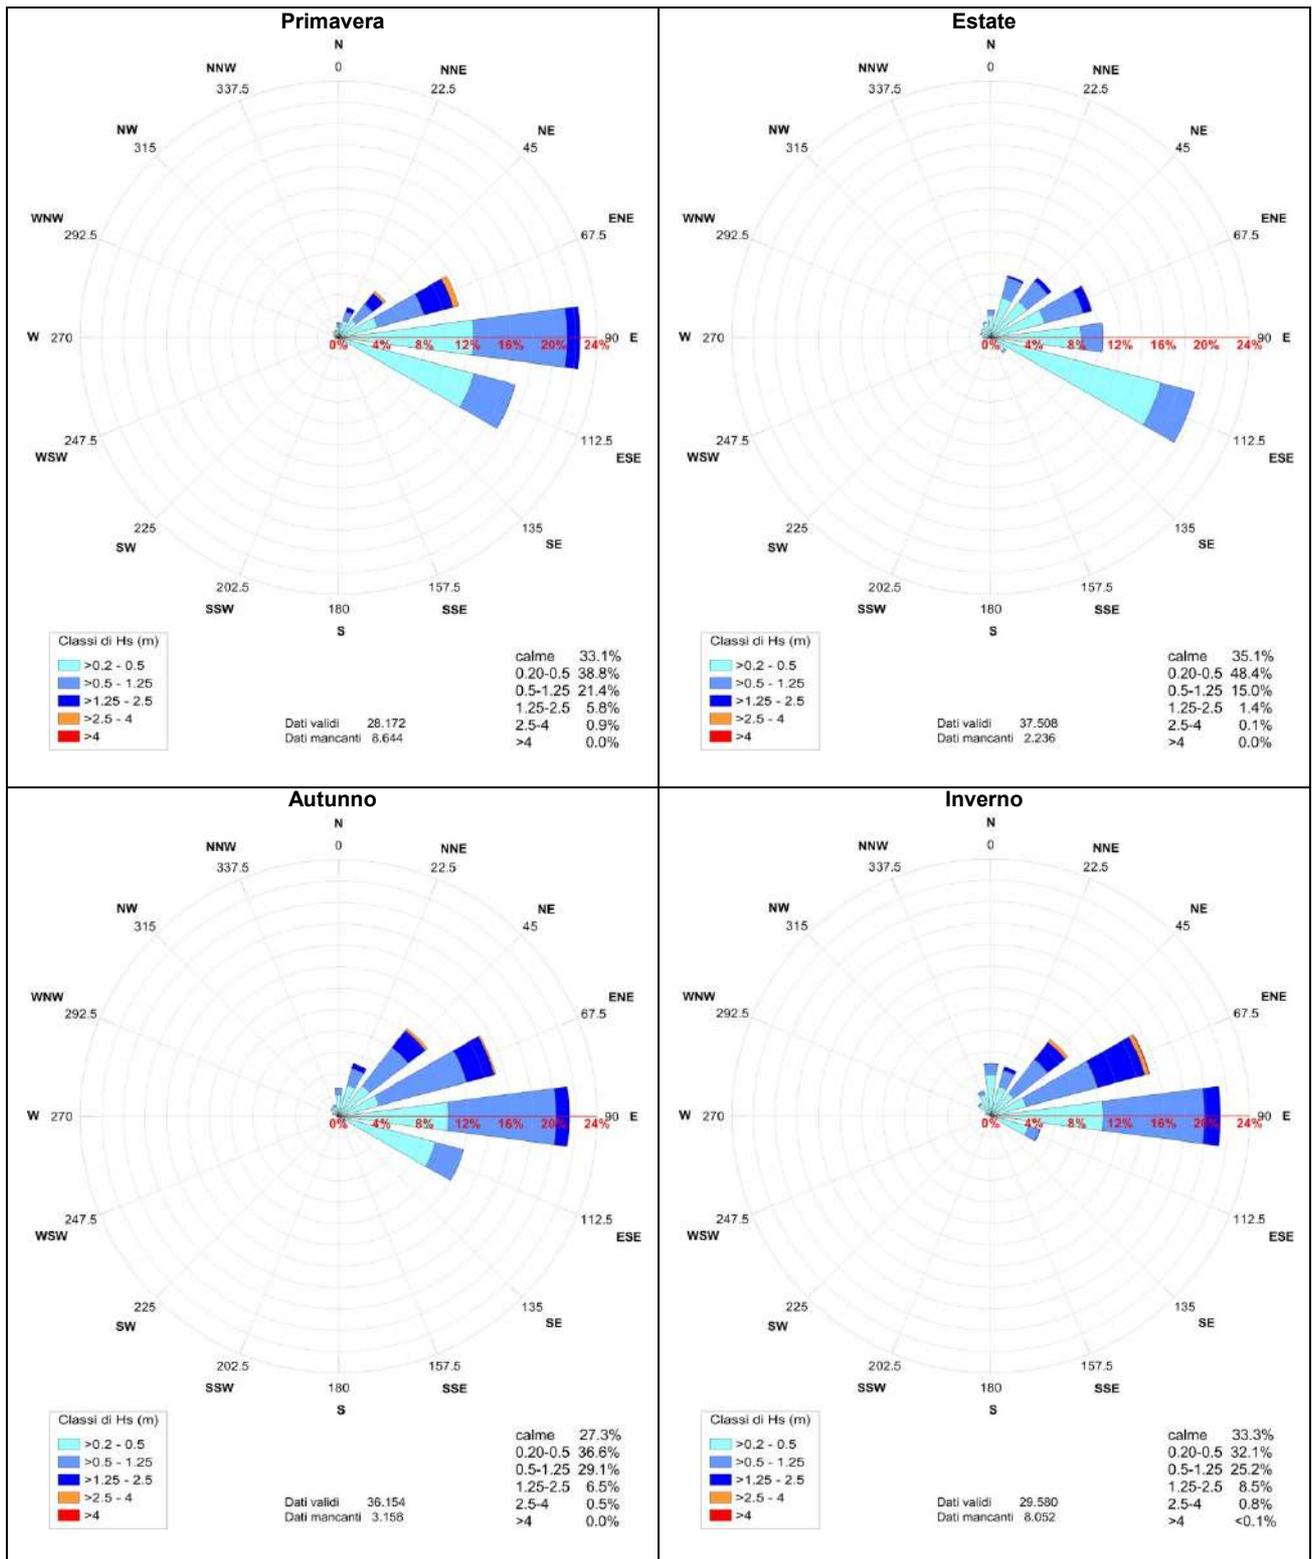
Figura 38 Rose delle onde dei climi stagionali ricavate dai dati ondometrici rilevati dalla boa Nausicaa nel periodo maggio 2007 - gennaio 2016

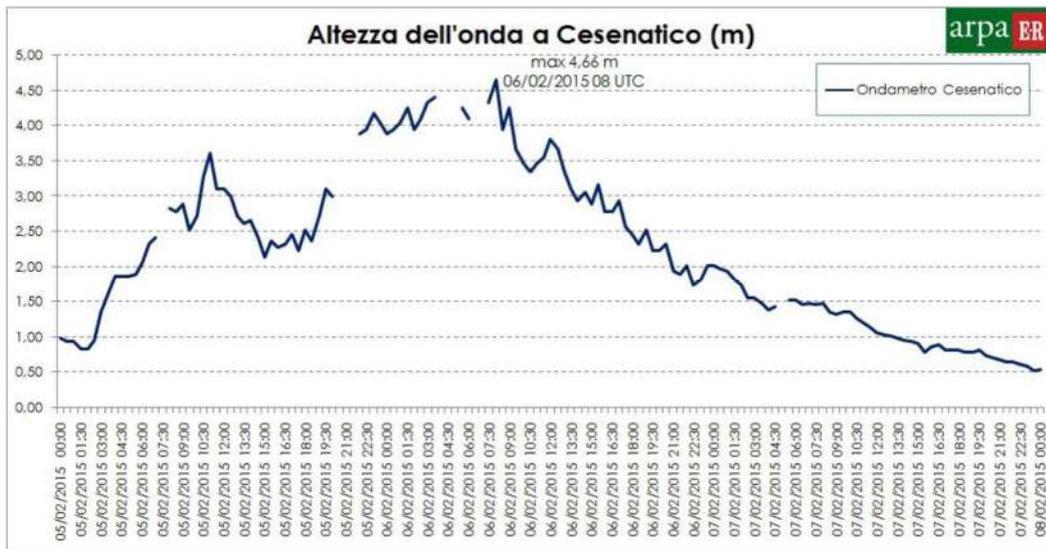
**Figura 39** Altezza significativa dell'onda registrata nel periodo 05-07 febbraio 2015 dalla boa Nausicaa. Immagine tratta dal "Rapporto dell'evento meteorologico del 5 e 6 febbraio 2015" del 12/02/2015, a cura del Servizio Idro-MeteoClima di Arpae

In termini di altezza d'onda massima, il valore medio del periodo in esame è stato circa 2,70 m, mentre durante la mareggiata del 5-7 febbraio 2015 si è registrato il valore più grande in assoluto, 4,66 m, come Hmax (vedi Figura 39).

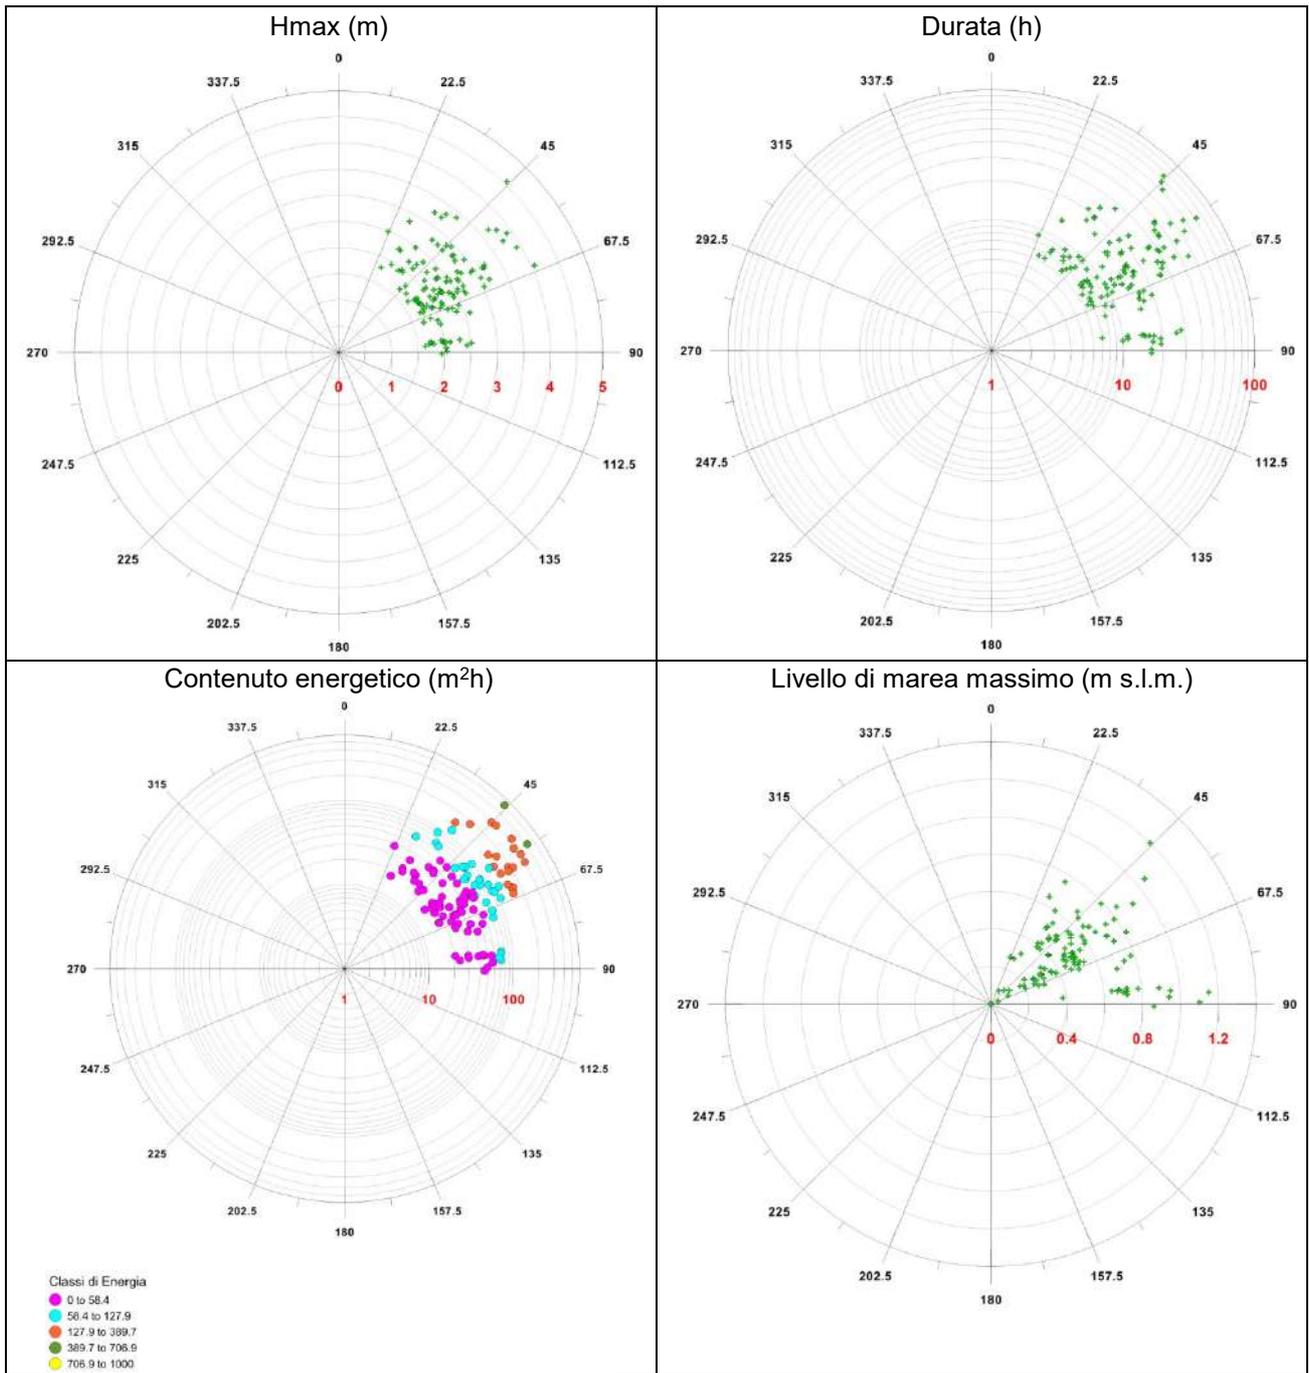
**Figura 40** Boa Nausicaa maggio 2007 - gennaio 2016. Relazione tra Hmax, Durata, Classe energetica e Livello massimo di marea con la direzione di provenienza delle mareggiate individuate.

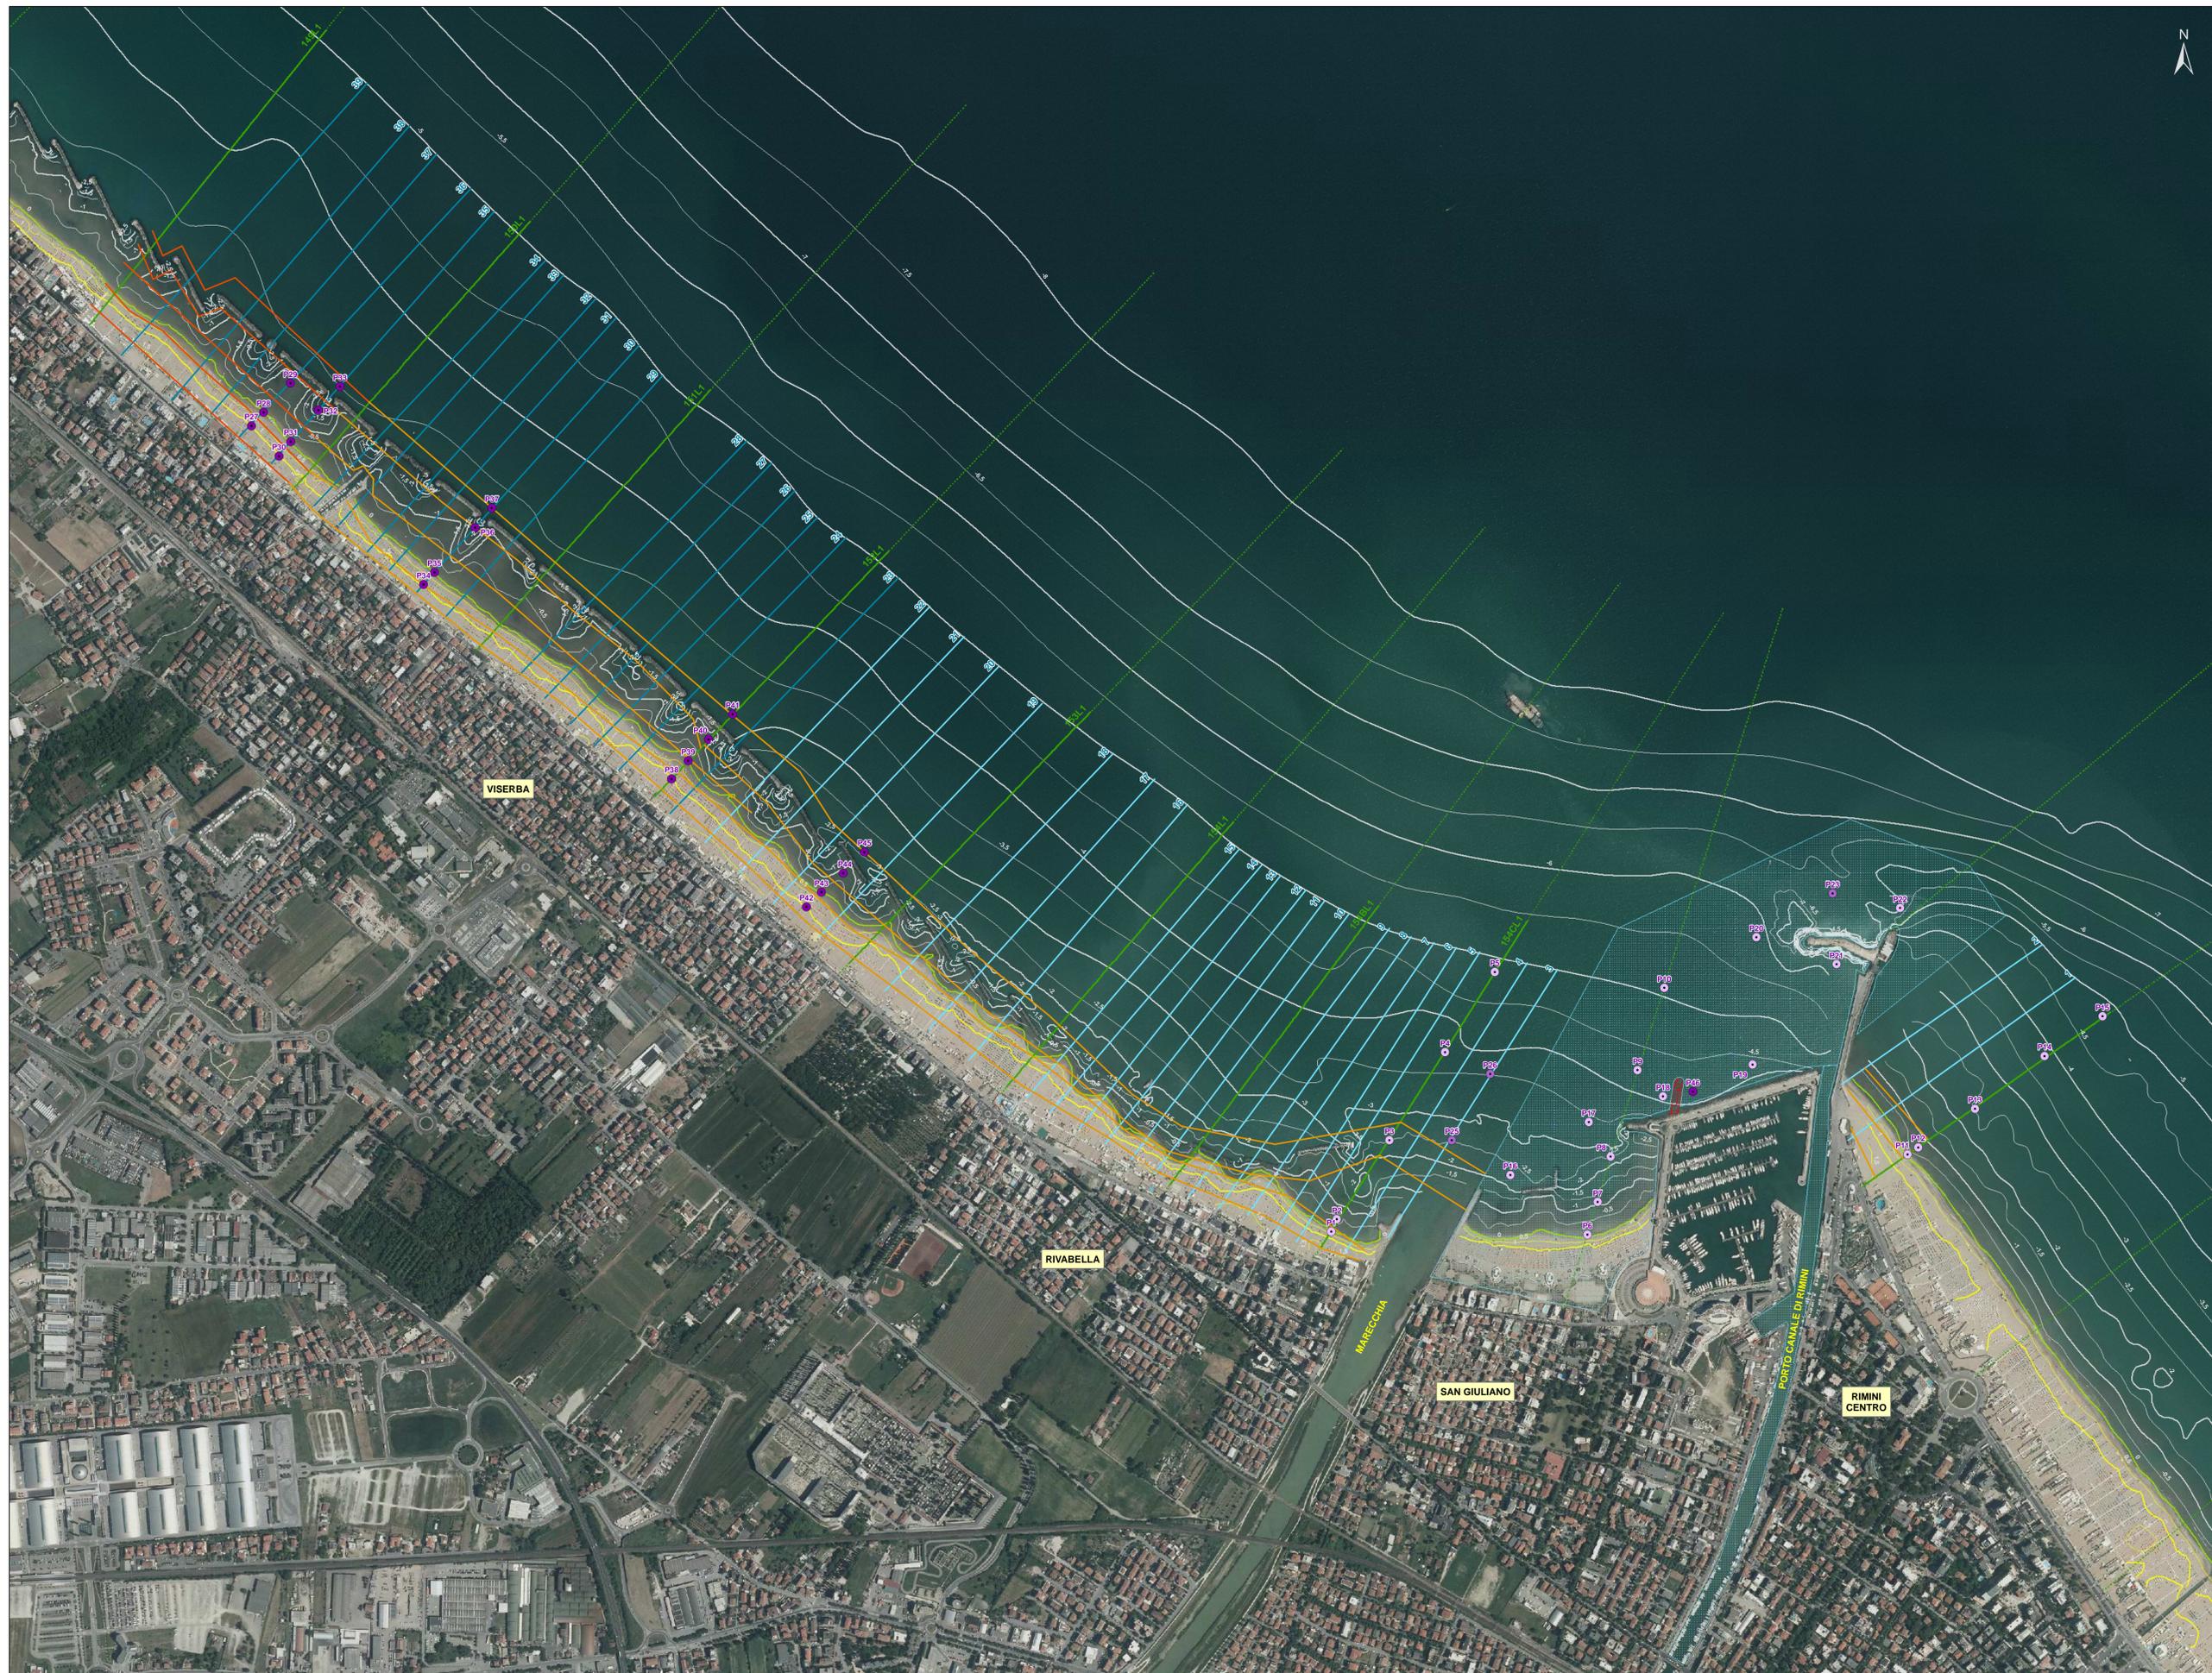
CARTA TOPO-BATIMETRICA  
marzo 2014

**MONITORAGGIO DEGLI EFFETTI INDOTTI  
DALLA COSTRUZIONE DEL NUOVO  
PENNELLO A LATO DEL MOLO DI LEVANTE  
DEL PORTO DI RIMINI**
