COMUNE DI RIMINI
Direzione Infrastrutture Mobilità Ambiente

MONITORAGGIO DEGLI EFFETTI INDOTTI DALLE OPERE REALIZZATE NELL'AMBITO DEI PROGETTI DI:

Messa in sicurezza dell'imboccatura e il miglioramento della navigazione in
prossimità del porto canale di Rimini - 2° Stralcio

**3^a Campagna di monitoraggio
Marzo 2018**

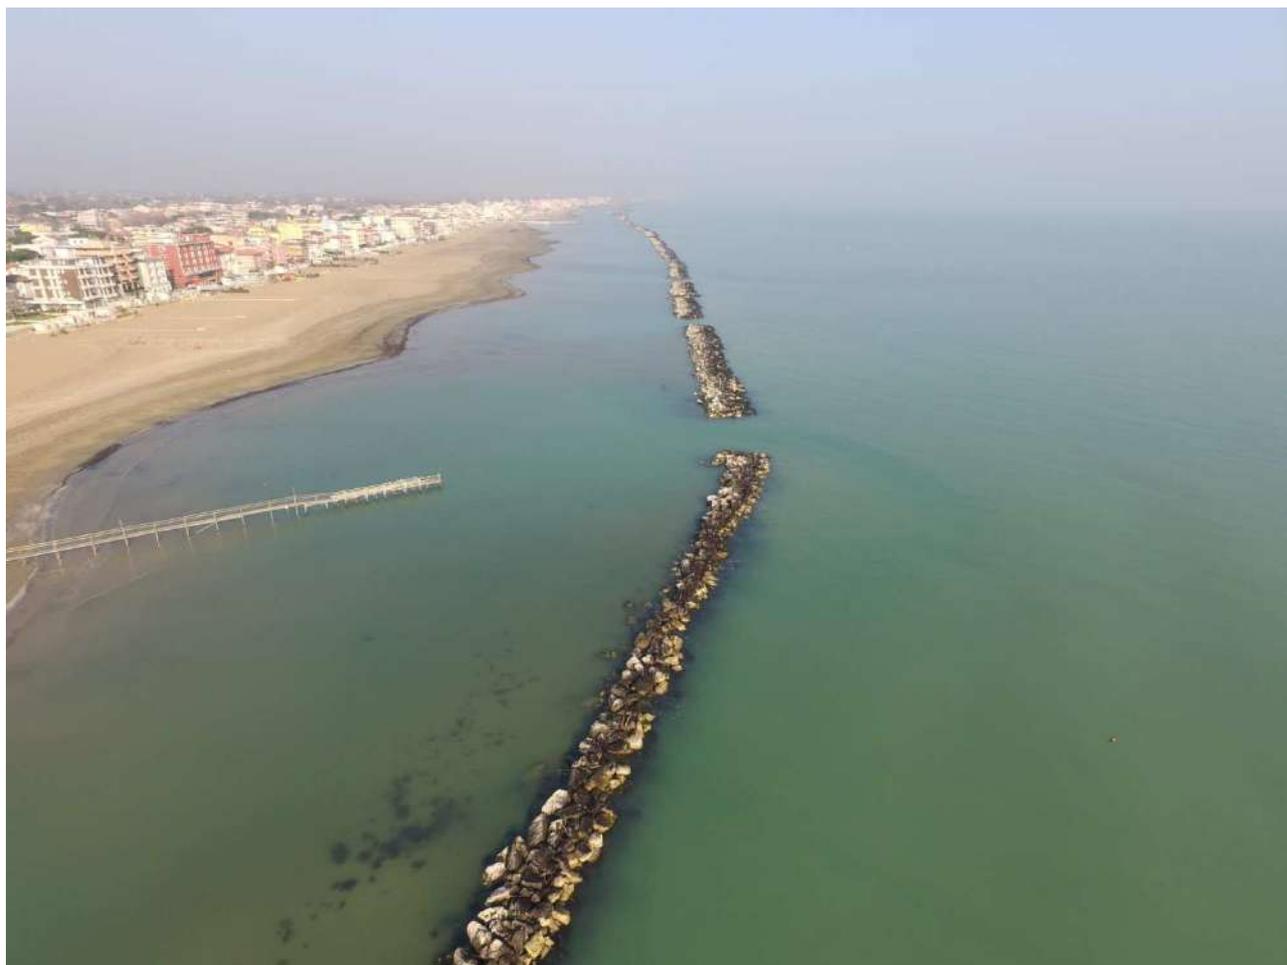
Figura 3 Spiaggia di Viserba: in evidenza le scogliere ribassate (Foto Arpae effettuata con sistema SAPR, Marzo 2016)

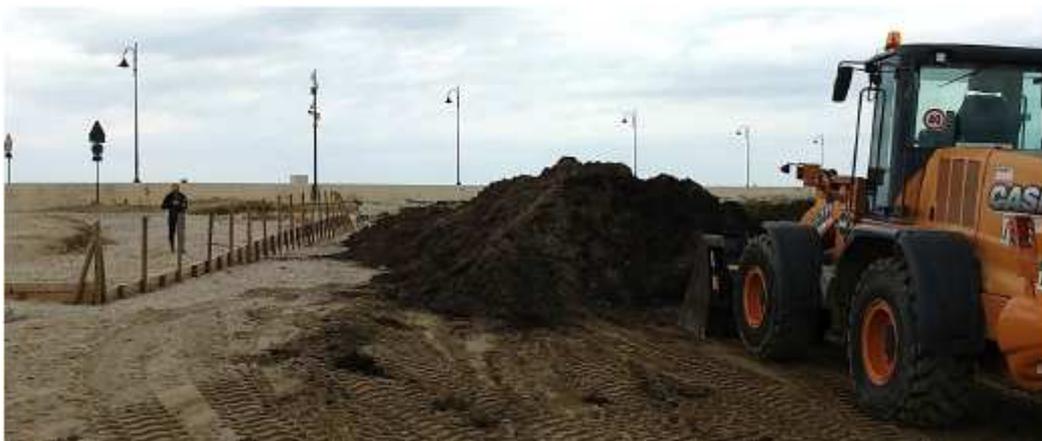
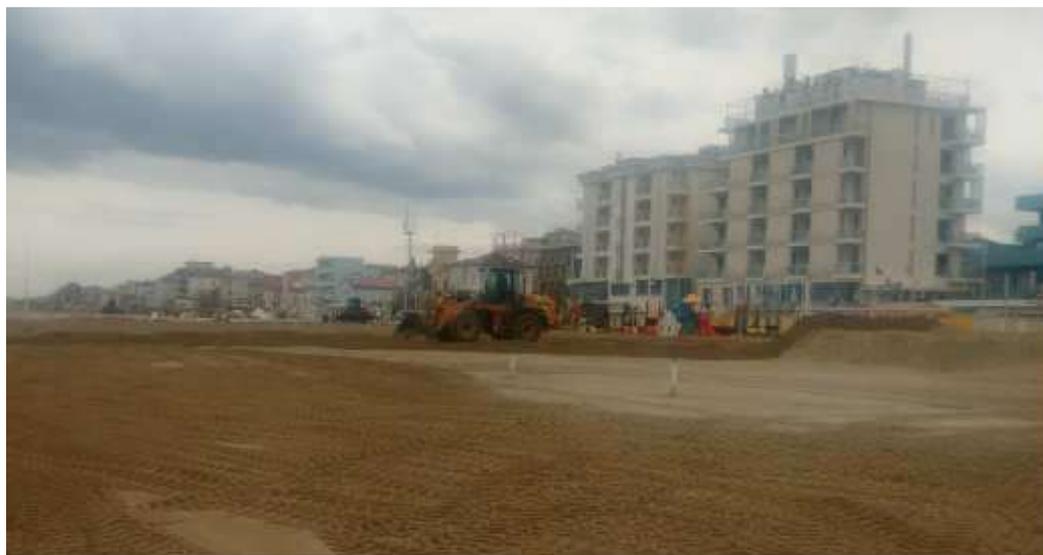
Durante i giorni di rilievo in spiaggia erano presente numerose ruspe ed escavatori impegnati nella movimentazione dell'argine invernale. (Surveying Systems, 2018).

Figura 1 Rimini, Marzo 2018: operazioni di spianamento dell'argine invernali (Surveying Systems, 2018).

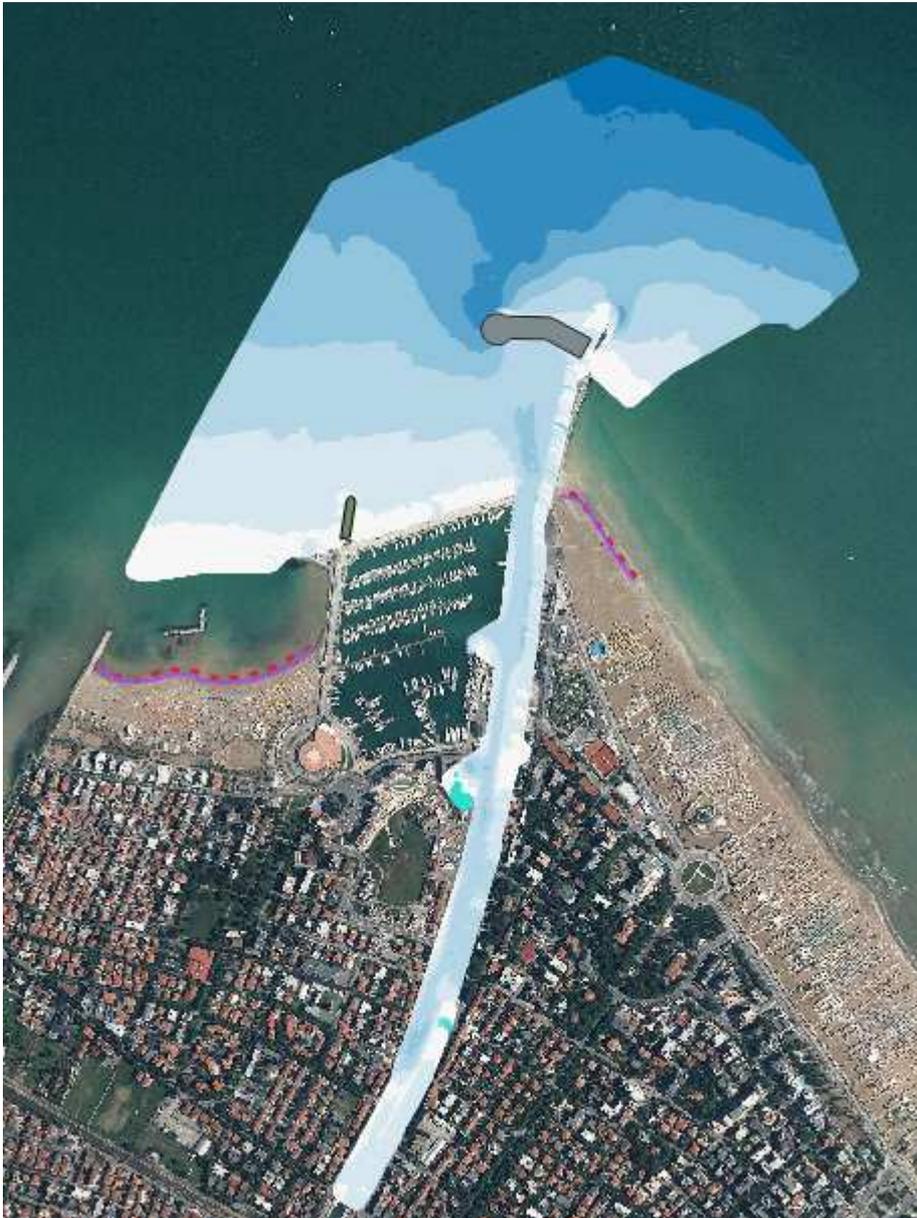
L'asta terminale del porto canale di Rimini, per una lunghezza di 1350 m, e il fondale antistante la spiaggia di San Giuliano e la darsena di Rimini, circa 65 ha, sono stati rilevati mediante il sistema multibeam nei giorni 25-26 Marzo 2018, con un grigliato di 1 m x 1 m (Figura 7).

Figura 7 Area di indagine con sistema multibeam.

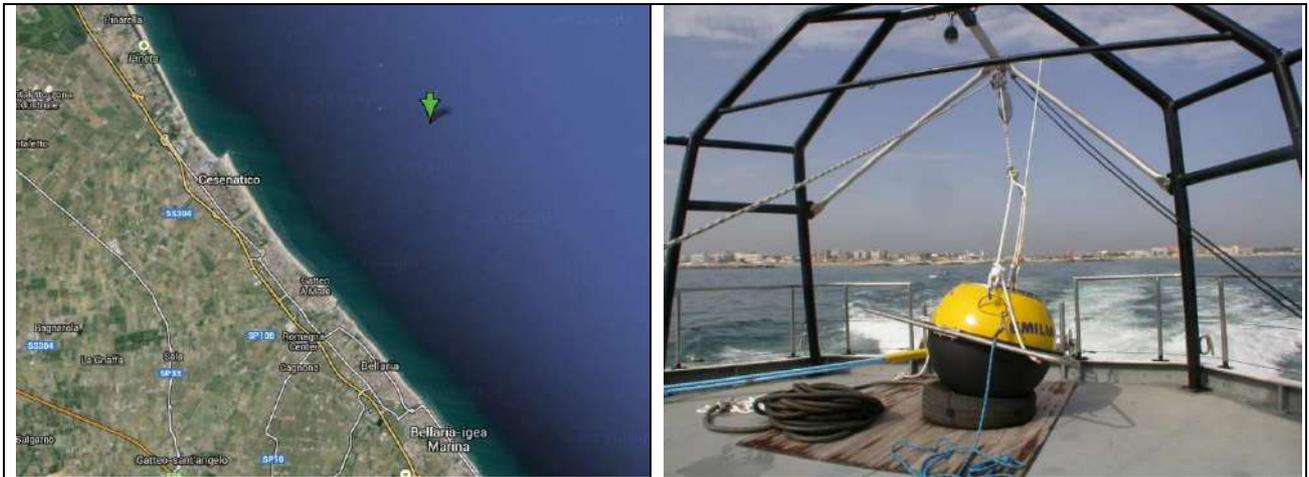
Alla fine è stata scelta, un'area adiacente a un campo di allevamento di mitili, quindi interdetto alla navigazione e soggetto a guardiania continua anche se il valore della profondità è risultato inferiore a quella ottimale. Il sito si trova a 8 km al largo di Cesenatico, su un fondale di circa 10 m, alle coordinate 12°28'35.8" E 44°12'55.8" N (WGS84).

Il varo è avvenuto, a cura di Arpa, il 23 maggio 2007 (Figura 9) e la boa ha cominciato misurare e trasmettere i dati sul moto ondoso subito dopo la sua installazione.

Figura 9 Localizzazione e trasporto della boa della boa Nausicaa al largo di Cesenatico

La boa ondometrica direzionale (Datawell WAVERIDER MKIII) è in acciaio con un diametro di 70 cm e peso di 105 kg, all'interno sono alloggiati i sensori e i sistemi di alimentazione, controllo, memorizzazione e trasmissione dei dati.

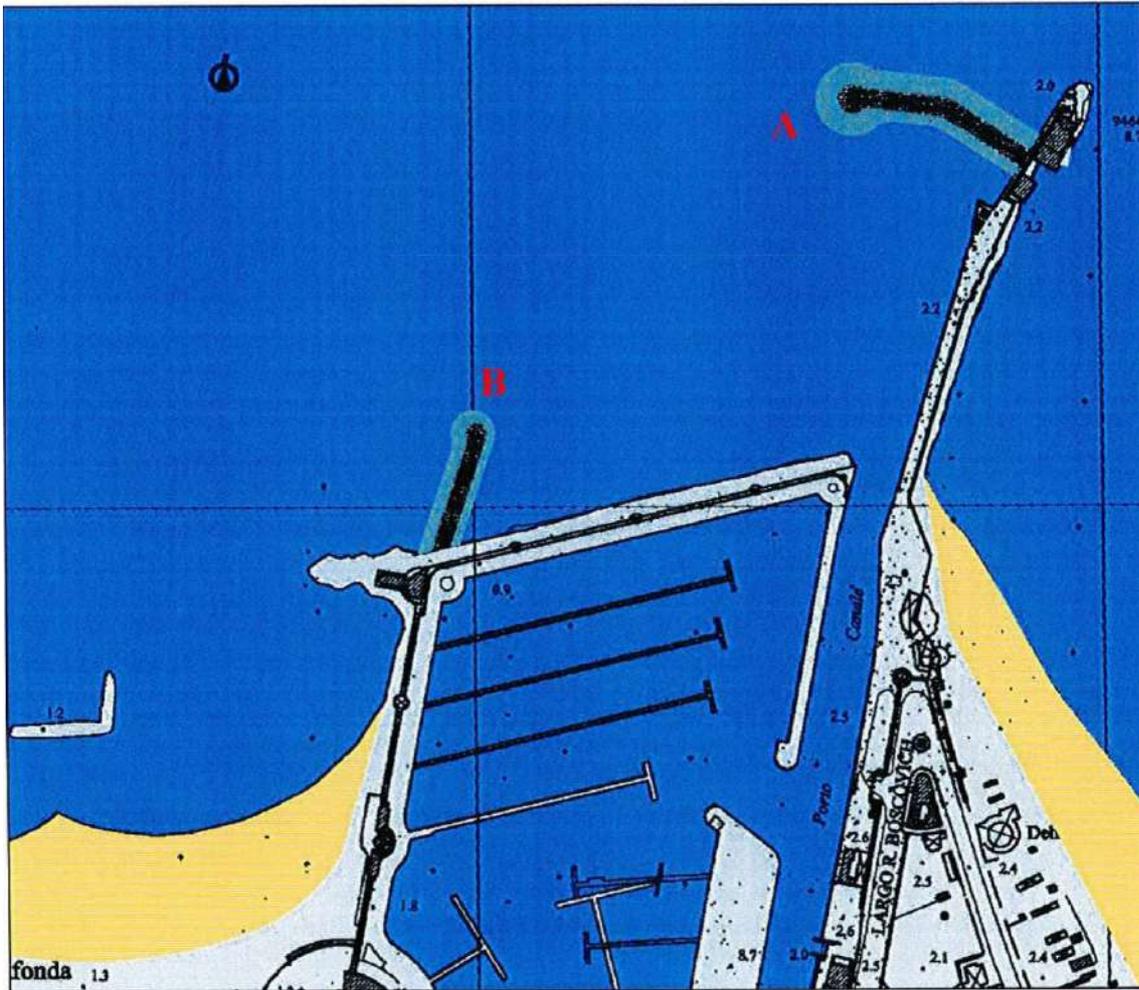
Figura 14 Scogliera realizzata nel 2011 (A) e pennello costruito nel 2015 (B) – (Comune di Rimini, 2012).

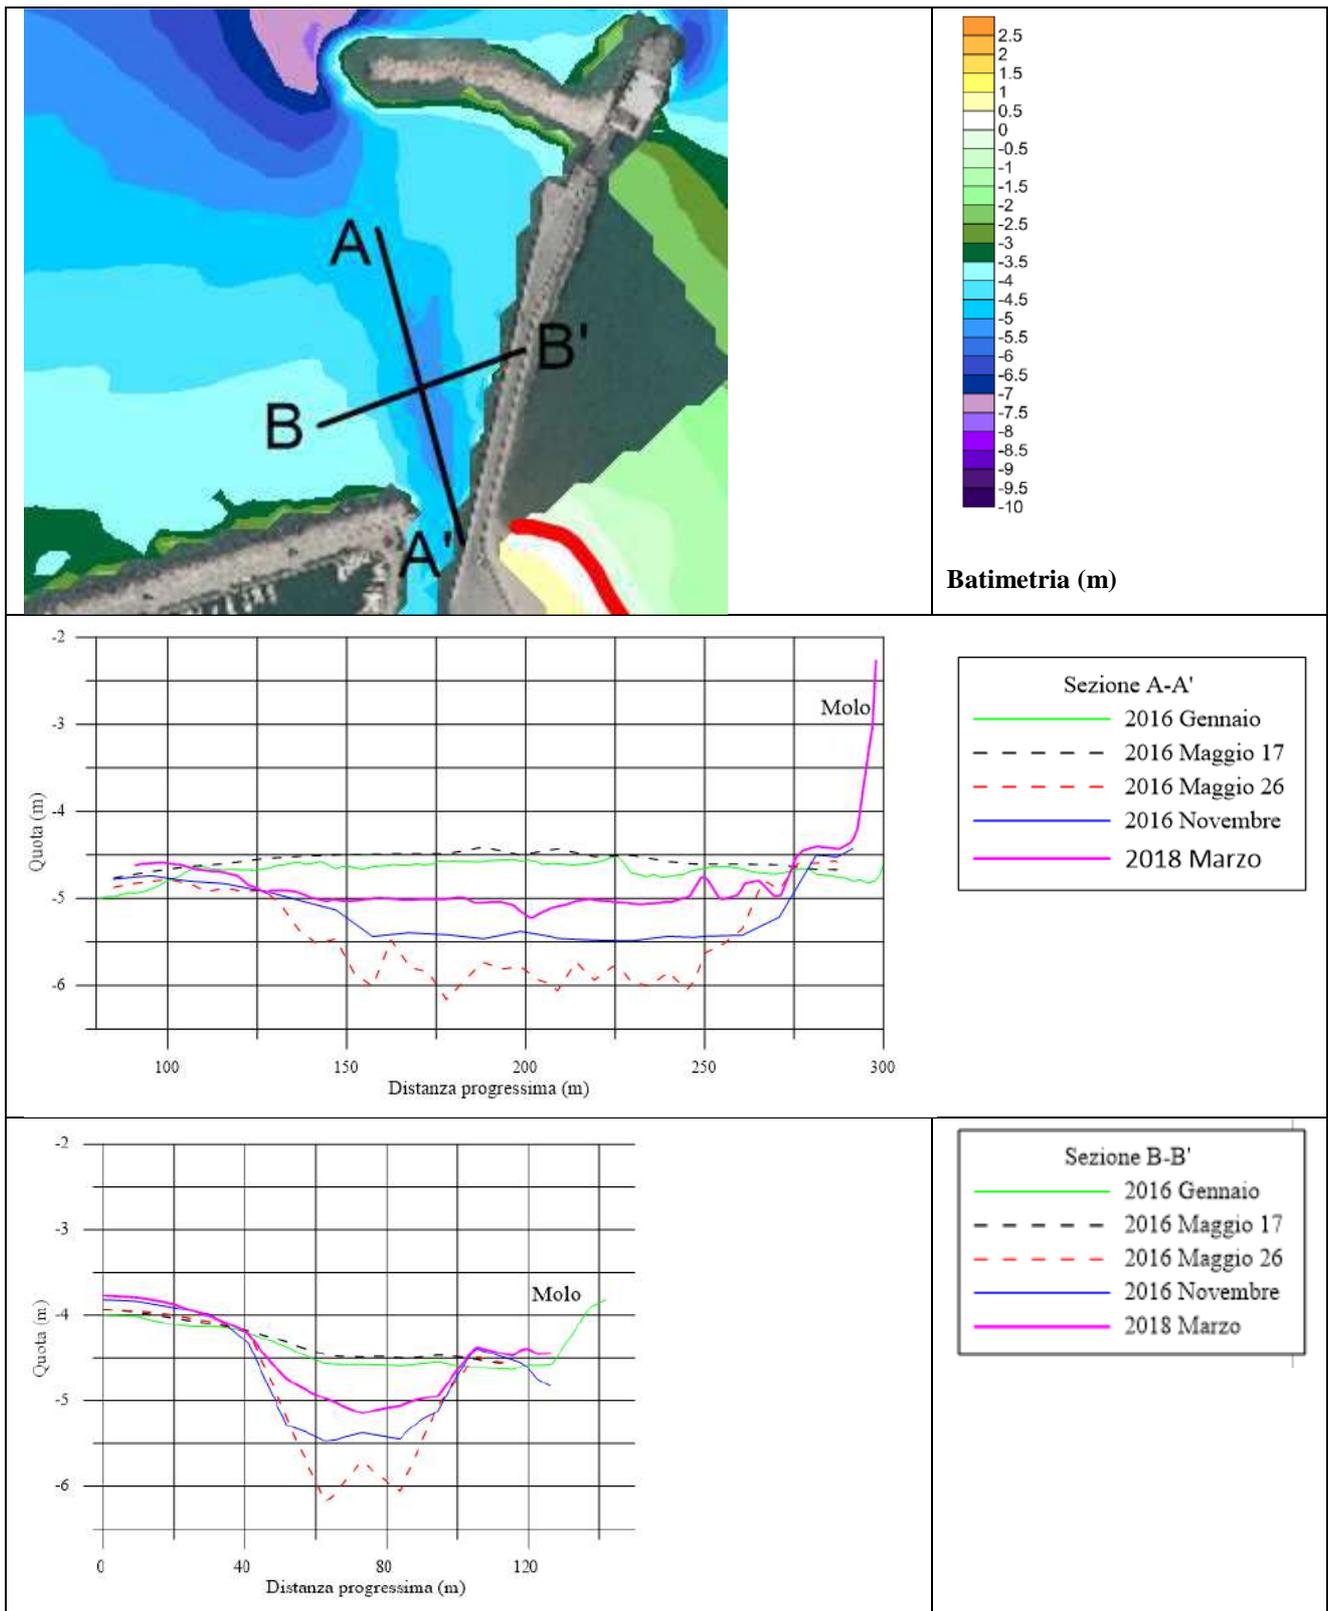
Figura 27 Canale di accesso al porto canale di Rimini: batimetria marzo 2018 e profili del fondale lungo le sezioni A-A' e B-B' prima e dopo l'intervento di dragaggio eseguito nel maggio 2016.

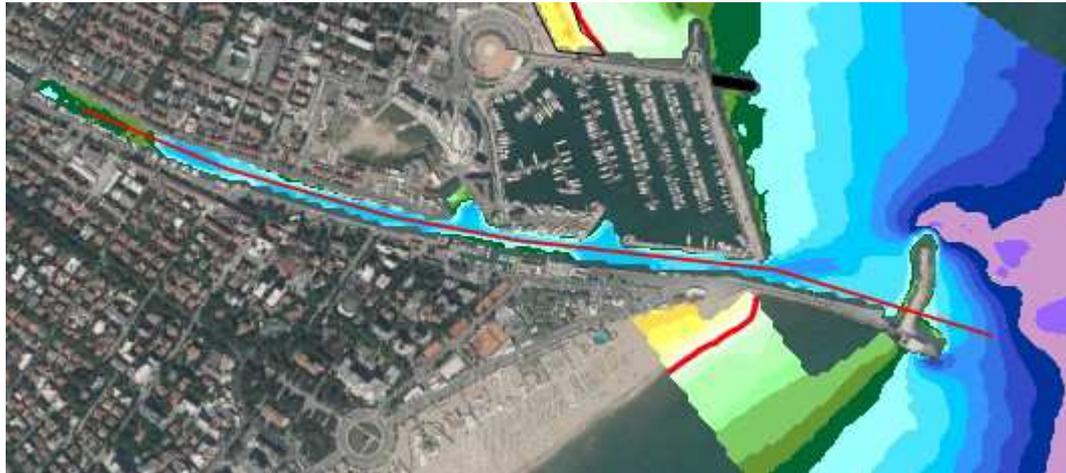
sez. long. portocanale

Figura 28 Porto canale di Rimini: batimetria marzo 2018 (in alto), andamento del fondale lungo l'asse longitudinale nel periodo novembre 2010 – marzo 2018 (al centro), legenda (in basso).

L’area antistante la diga foranea della darsena, delimitata a sud dal molo di levante del porto canale di Rimini, è stata interessata da sedimentazione di materiale (Avamporto, Figura 28). Nel periodo marzo 2014 – marzo 2018 si calcola un deposito di oltre 45.000 m³ di sedimento. La riduzione dell’intensità del moto ondoso, dovuta alla realizzazione, nel 2011, della scogliera innestata sull’estremità del molo di levante, da un lato ha migliorato l’accesso al porto canale, ma dall’altro ha determinato un incremento della deposizione di sedimento.

La spiaggia emersa e sommersa di San Giuliano è in accumulo. Tra il marzo 2014 e quello del 2018 si calcola un aumento di volume di sedimento di oltre 20.000 mc, di cui circa 15.000 portati a ripascimento, in parte utilizzati per la realizzazione dell'argine invernale (Figura 25e Figura 28-Cella 28). La linea di riva non ha subito variazioni significative. La spiaggia emersa e sommersa è caratterizzata da sabbia con diametro medio delle dimensioni della sabbia fine (campioni P6 e P7, Figura 42).

La spiaggia di Rivabella, corrispondente al tratto di litorale difeso dalle prime 12 scogliere parallele emerse a nord del Deviatore Marecchia (cella 30, Figura 28), conferma la tendenza al deposito di sedimento al retro di queste delle opere. Tra il marzo 2014 e il marzo 2018 si è avuto un deposito di circa 76.000 m³ di sabbia, di cui oltre 23.000 m³ dragati e portati a ripascimento delle spiagge in erosione, quindi in questo tratto di litorale si avuto un accumulo di circa 53.000 m³.

In termini di volumi, in questo tratto di litorale si è avuto un accumulo di circa 13.000 m³ (Celle 31 e 32, Figura 28). Annualmente nella zona più a ridosso del canalino sono stati effettuati piccoli ripascimenti di manutenzione della spiaggia, per un totale di circa 2.700 m³.

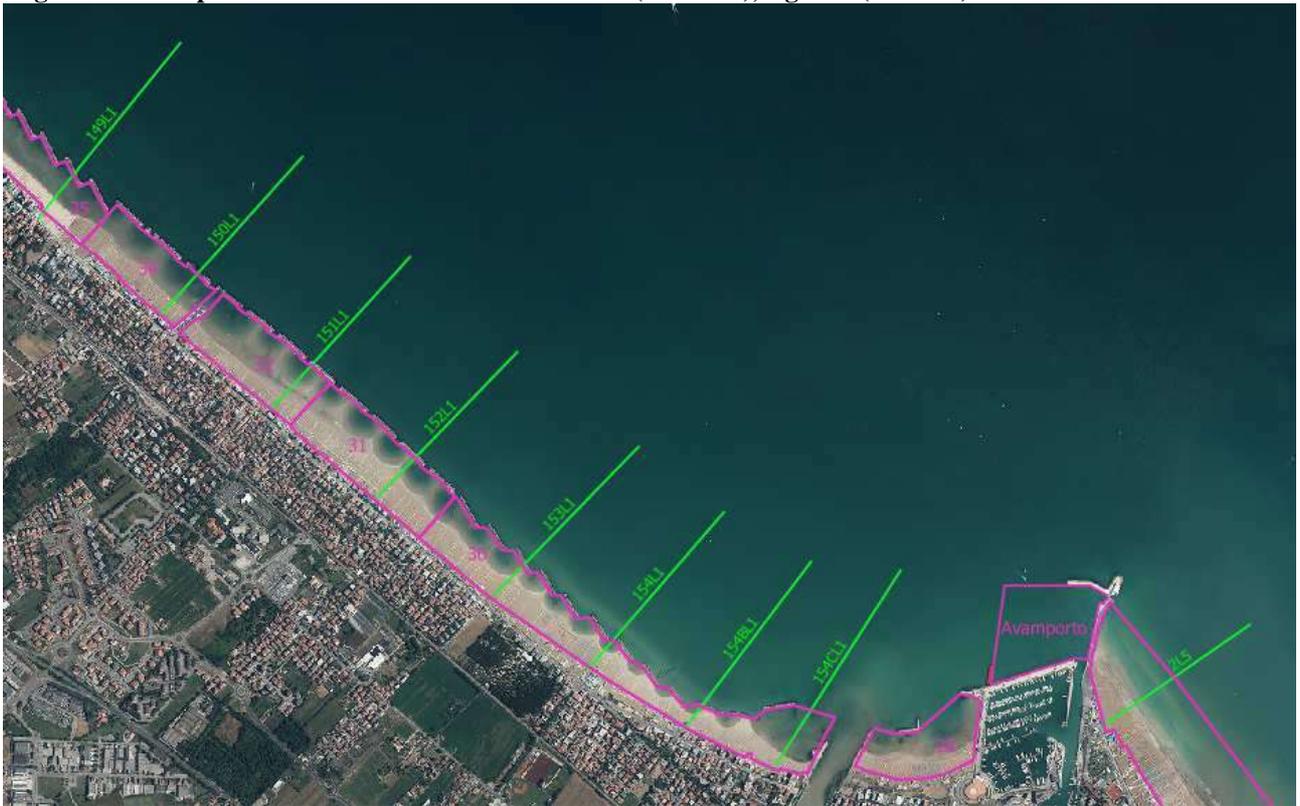
Figura 29 Rimini: sezioni della Rete Topografica e Batimetrica della Regione Emilia-Romagna e celle di calcolo dei volumi depositati o erosi.

La spiaggia emersa e sommersa fino a primi 2 m di fondale, a sud del molo di levante, non ha subito significative variazioni. La linea di riva è in equilibrio, mentre le variazioni di quote nella prima parte della spiaggia sommersa sono dovute alla migrazione della barra (Figura 23 e Figura 29).

La spiaggia emersa e la linea di riva, a sud del molo di levante, non hanno subito variazioni significative, mentre la variazione di quota dei fondali fino ai 2 m è dovuta alla migrazione della barra sommersa (Figura 24 e Figura 29).

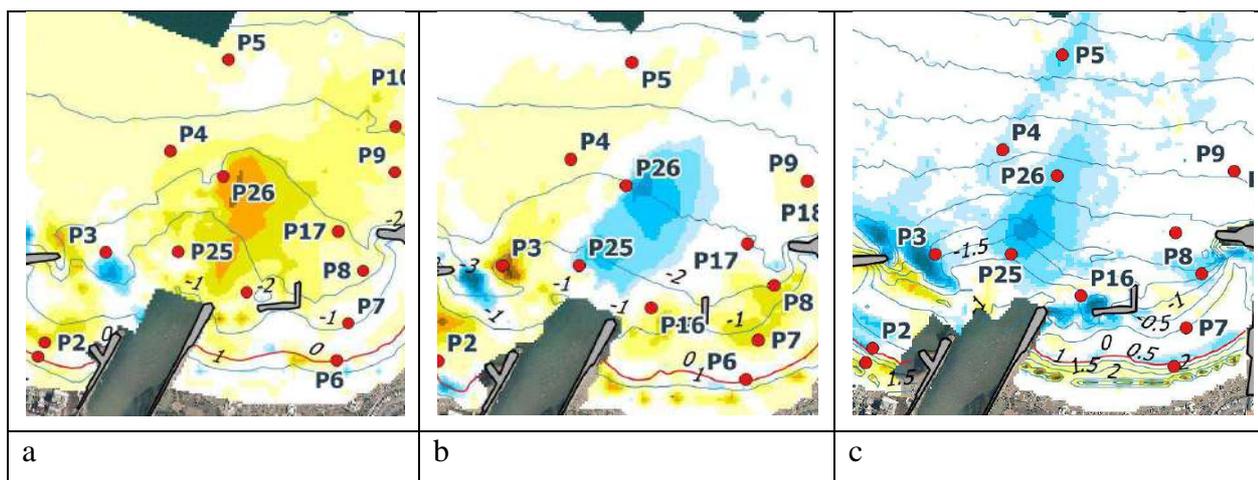
Figura 46 Ubicazione dei campioni: (a) sulla mappa ottenuta dal confronto tra i rilievi topo-batimetrici eseguiti nel 2014 e nel gennaio 2016, con isolinee delle quote 2016, (b) sulla mappa ottenuta dal confronto tra gennaio 2016 e dicembre 2016, con isolinee delle quote del dicembre 2016 (c) sulla mappa ottenuta dal confronto tra dicembre 2016 e il 2018, con isolinee delle quote del 2018.

Vicino alla nuova scogliera attestata alla darsena, i campioni P18 e P46 presentano un leggerissimo aumento delle dimensioni del granulo medio e nessun cambiamento nelle quote del fondale (Figura 42, Figura 44, Figura 48).

Per quanto riguarda la zona di Viserba interessata dalla riduzione della quota delle scogliere (Figura 49) non si osservano cambiamenti sedimentologici significativi riconducibili a tale intervento. Si nota soltanto, in corrispondenza di un varco tra due scogliere (P37) dove nel 2016 erano presenti peliti (dm 5 micron), un ridotto accumulo di sedimento sabbioso (dm 177 micron, Figura 42, Figura 44). Sui fondali lato terra alle scogliere oggetto di intervento, i sedimenti presentano un diametro medio delle dimensioni della sabbia fine che indicano la presenza di una idrodinamica sufficiente ad evitare il deposito di pelite.

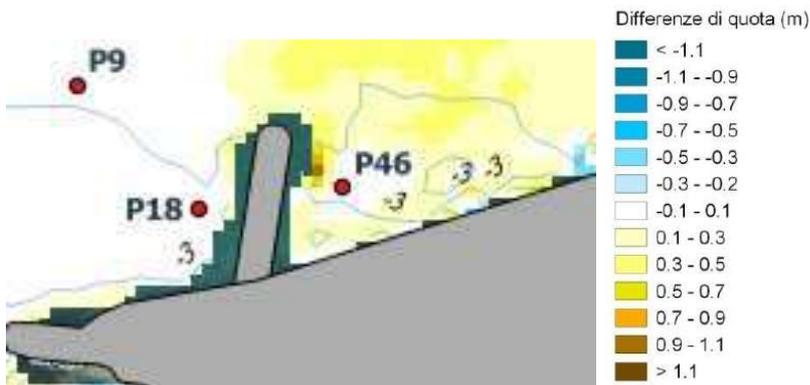
Figura 48 Ubicazione dei campioni sulla mappa ottenuta dal confronto tra i rilievi topo-batimetrici eseguiti nel 2018 e nel 2016. Le isolinee rappresentano le quote rilevate nel 2018.
