Ricognizione 3bc5d8787135484a9524e50dec3cb6cf

Unità di ricognizione UR 1 - Data 2023/10/02

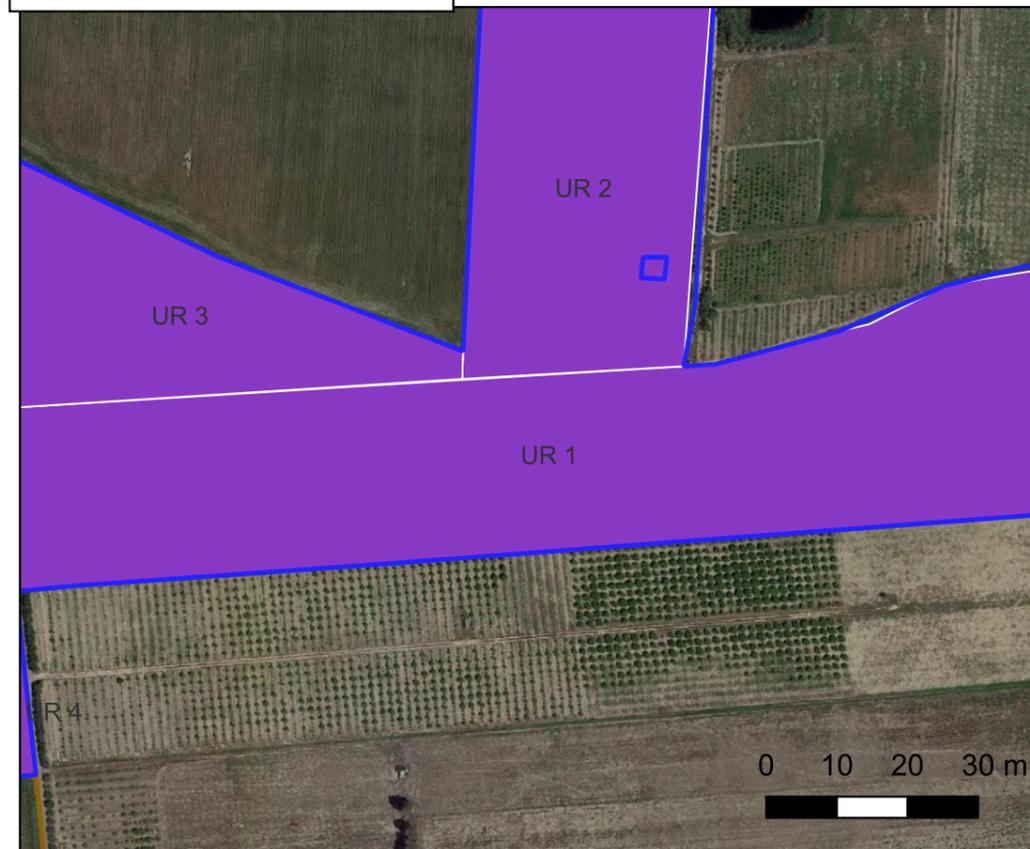
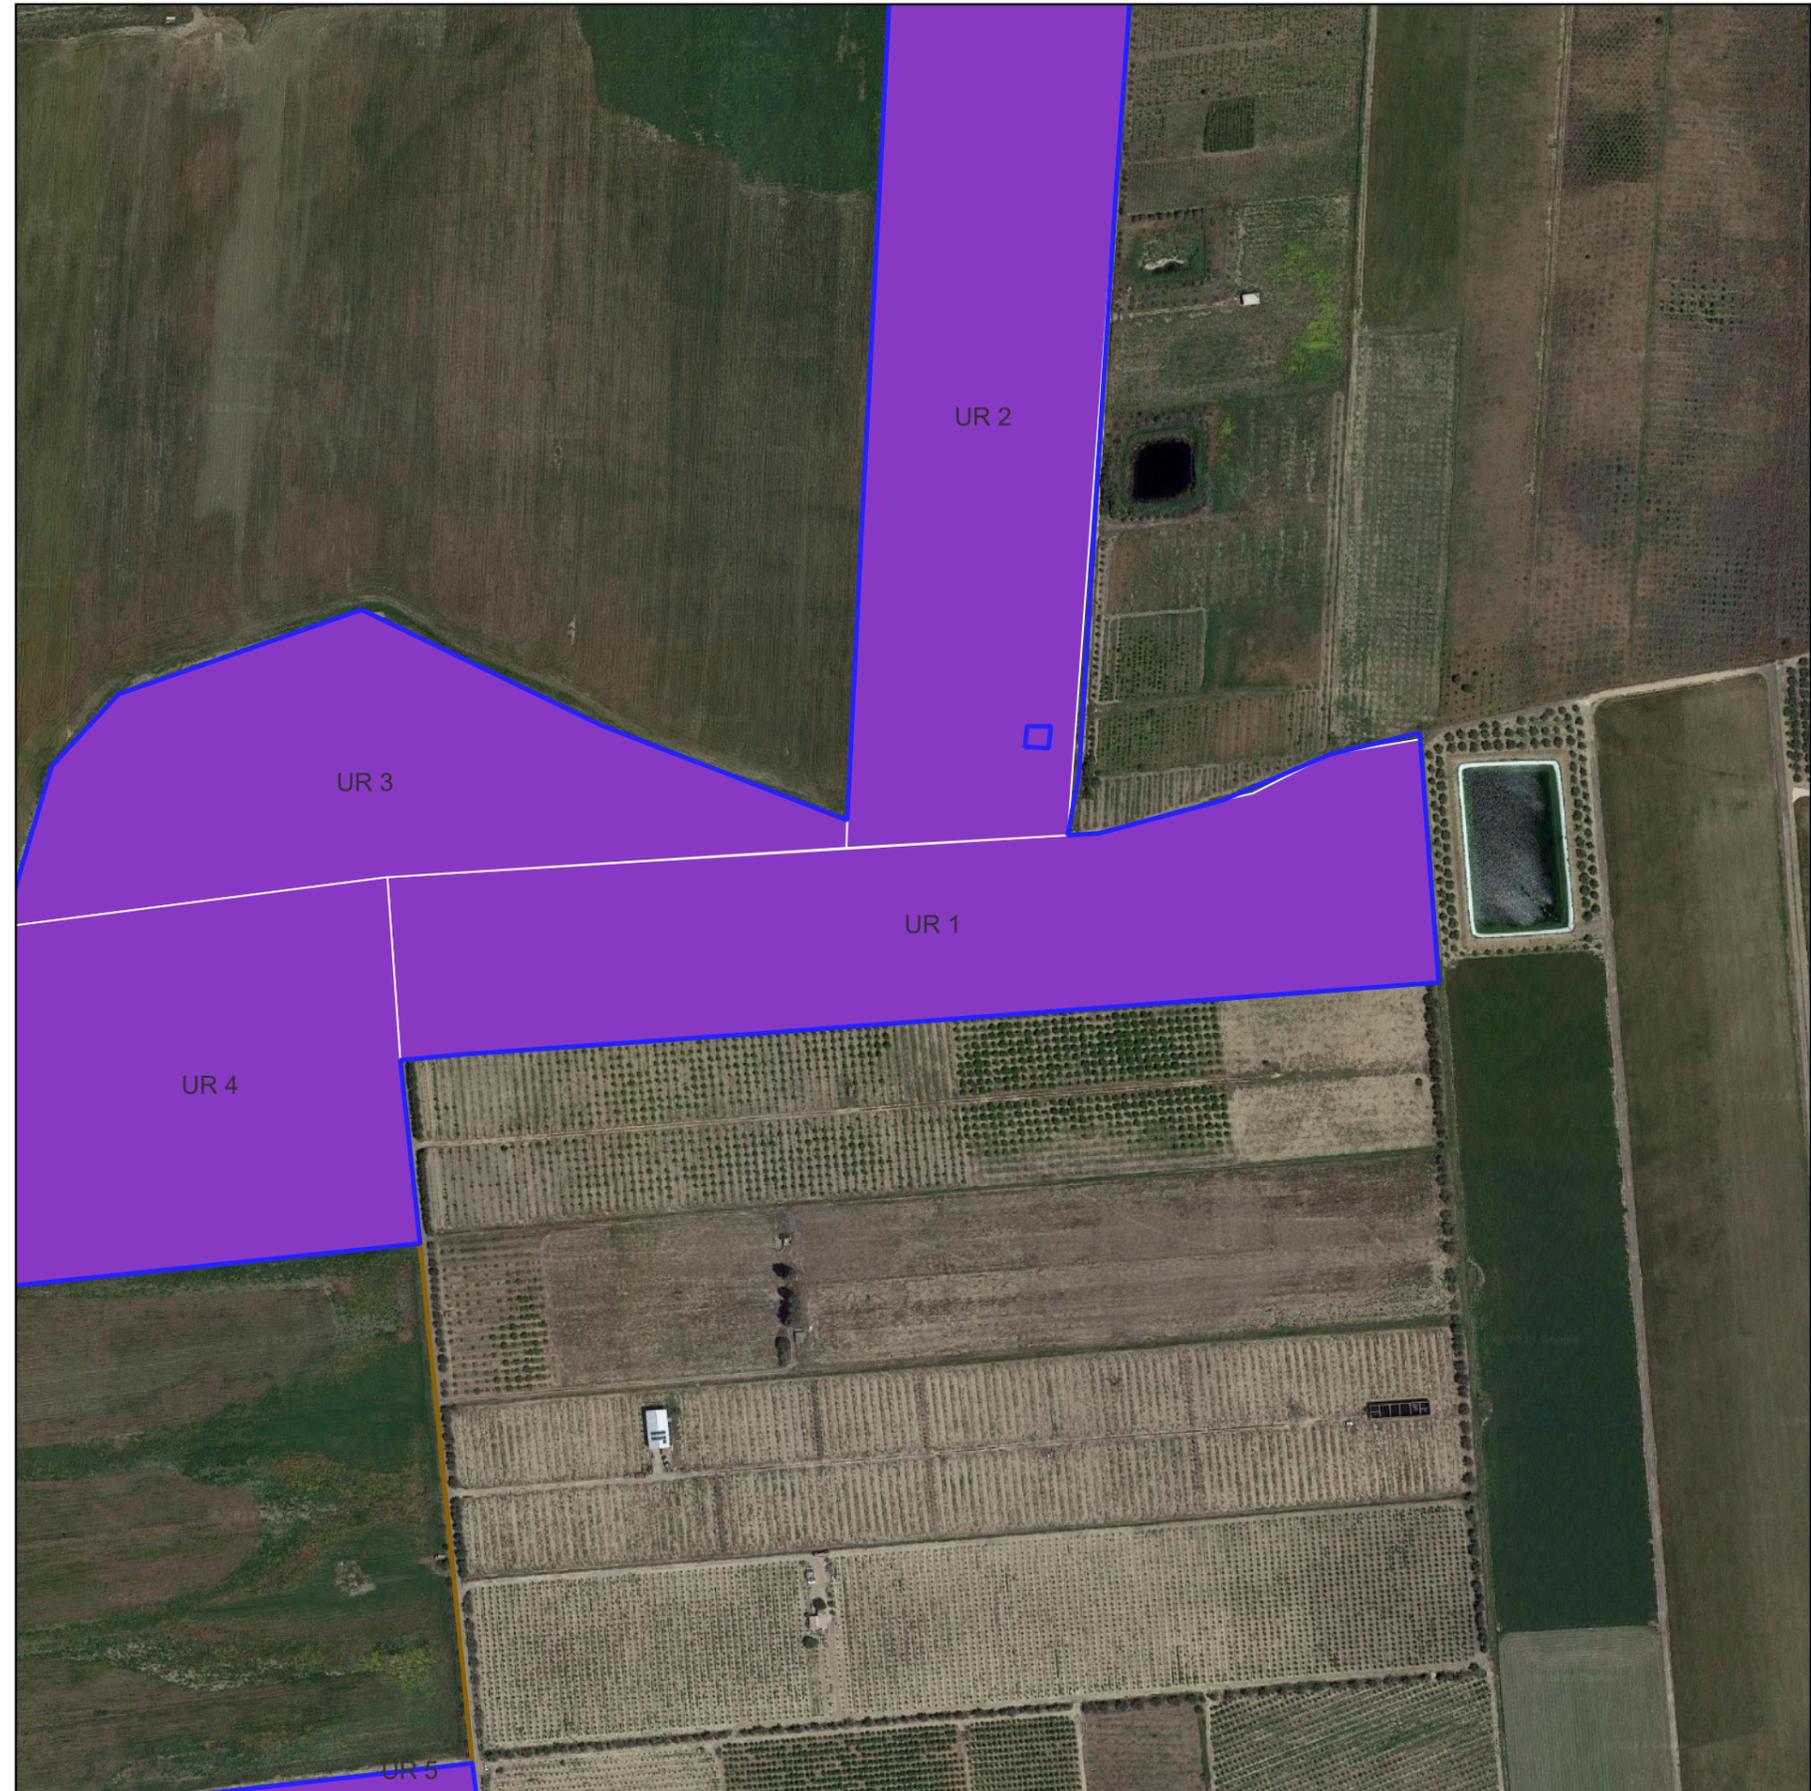
Copertura del suolo: superficie agricola utilizzata - Visibilità nel complesso media, a tratti bassa ma con ampie aree ben visibili. Si segnalano sporadici frammenti ceramici e laterizi di epoca moderna

Sintesi geomorfologica: Incolto. Il terreno pianeggiante che ospitava un agrumeto su coltura del tipo a bauletto del tutto bruciato da un incendio estivo. La natura del terreno è argillosa, con ciottoli. Numerosi i rifiuti (in particolare tubi plastificati). Terreno circoscritto da canali di drenaggio

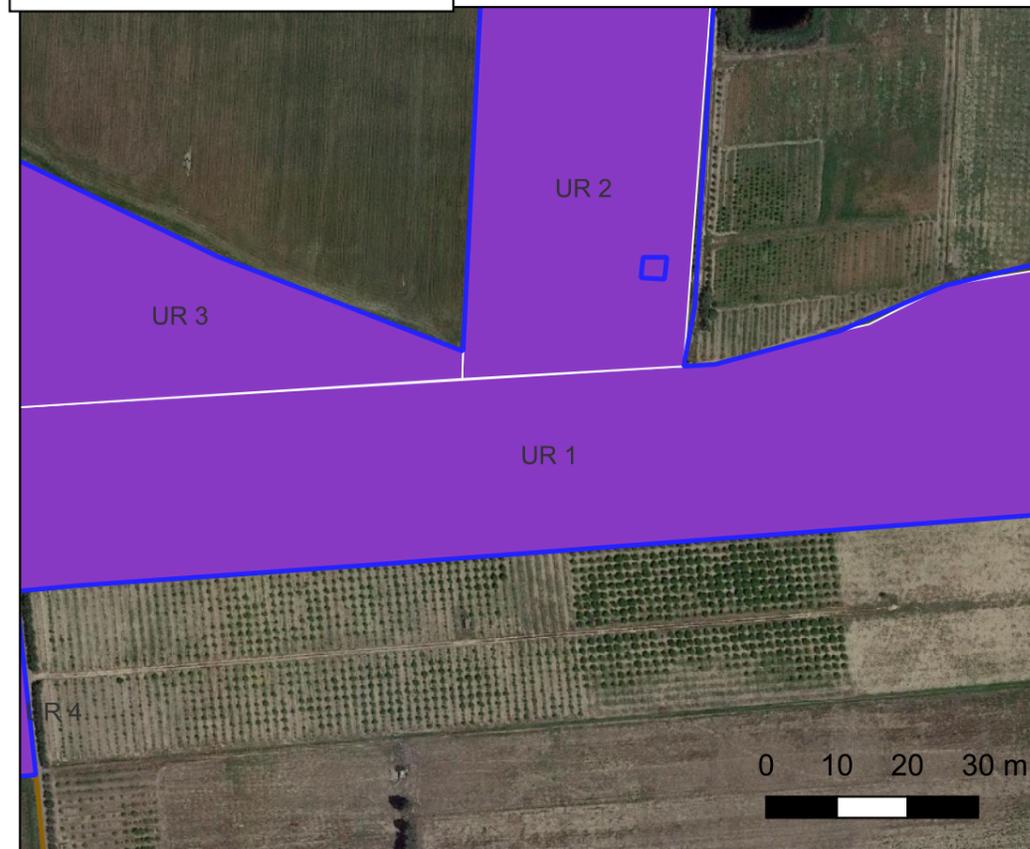
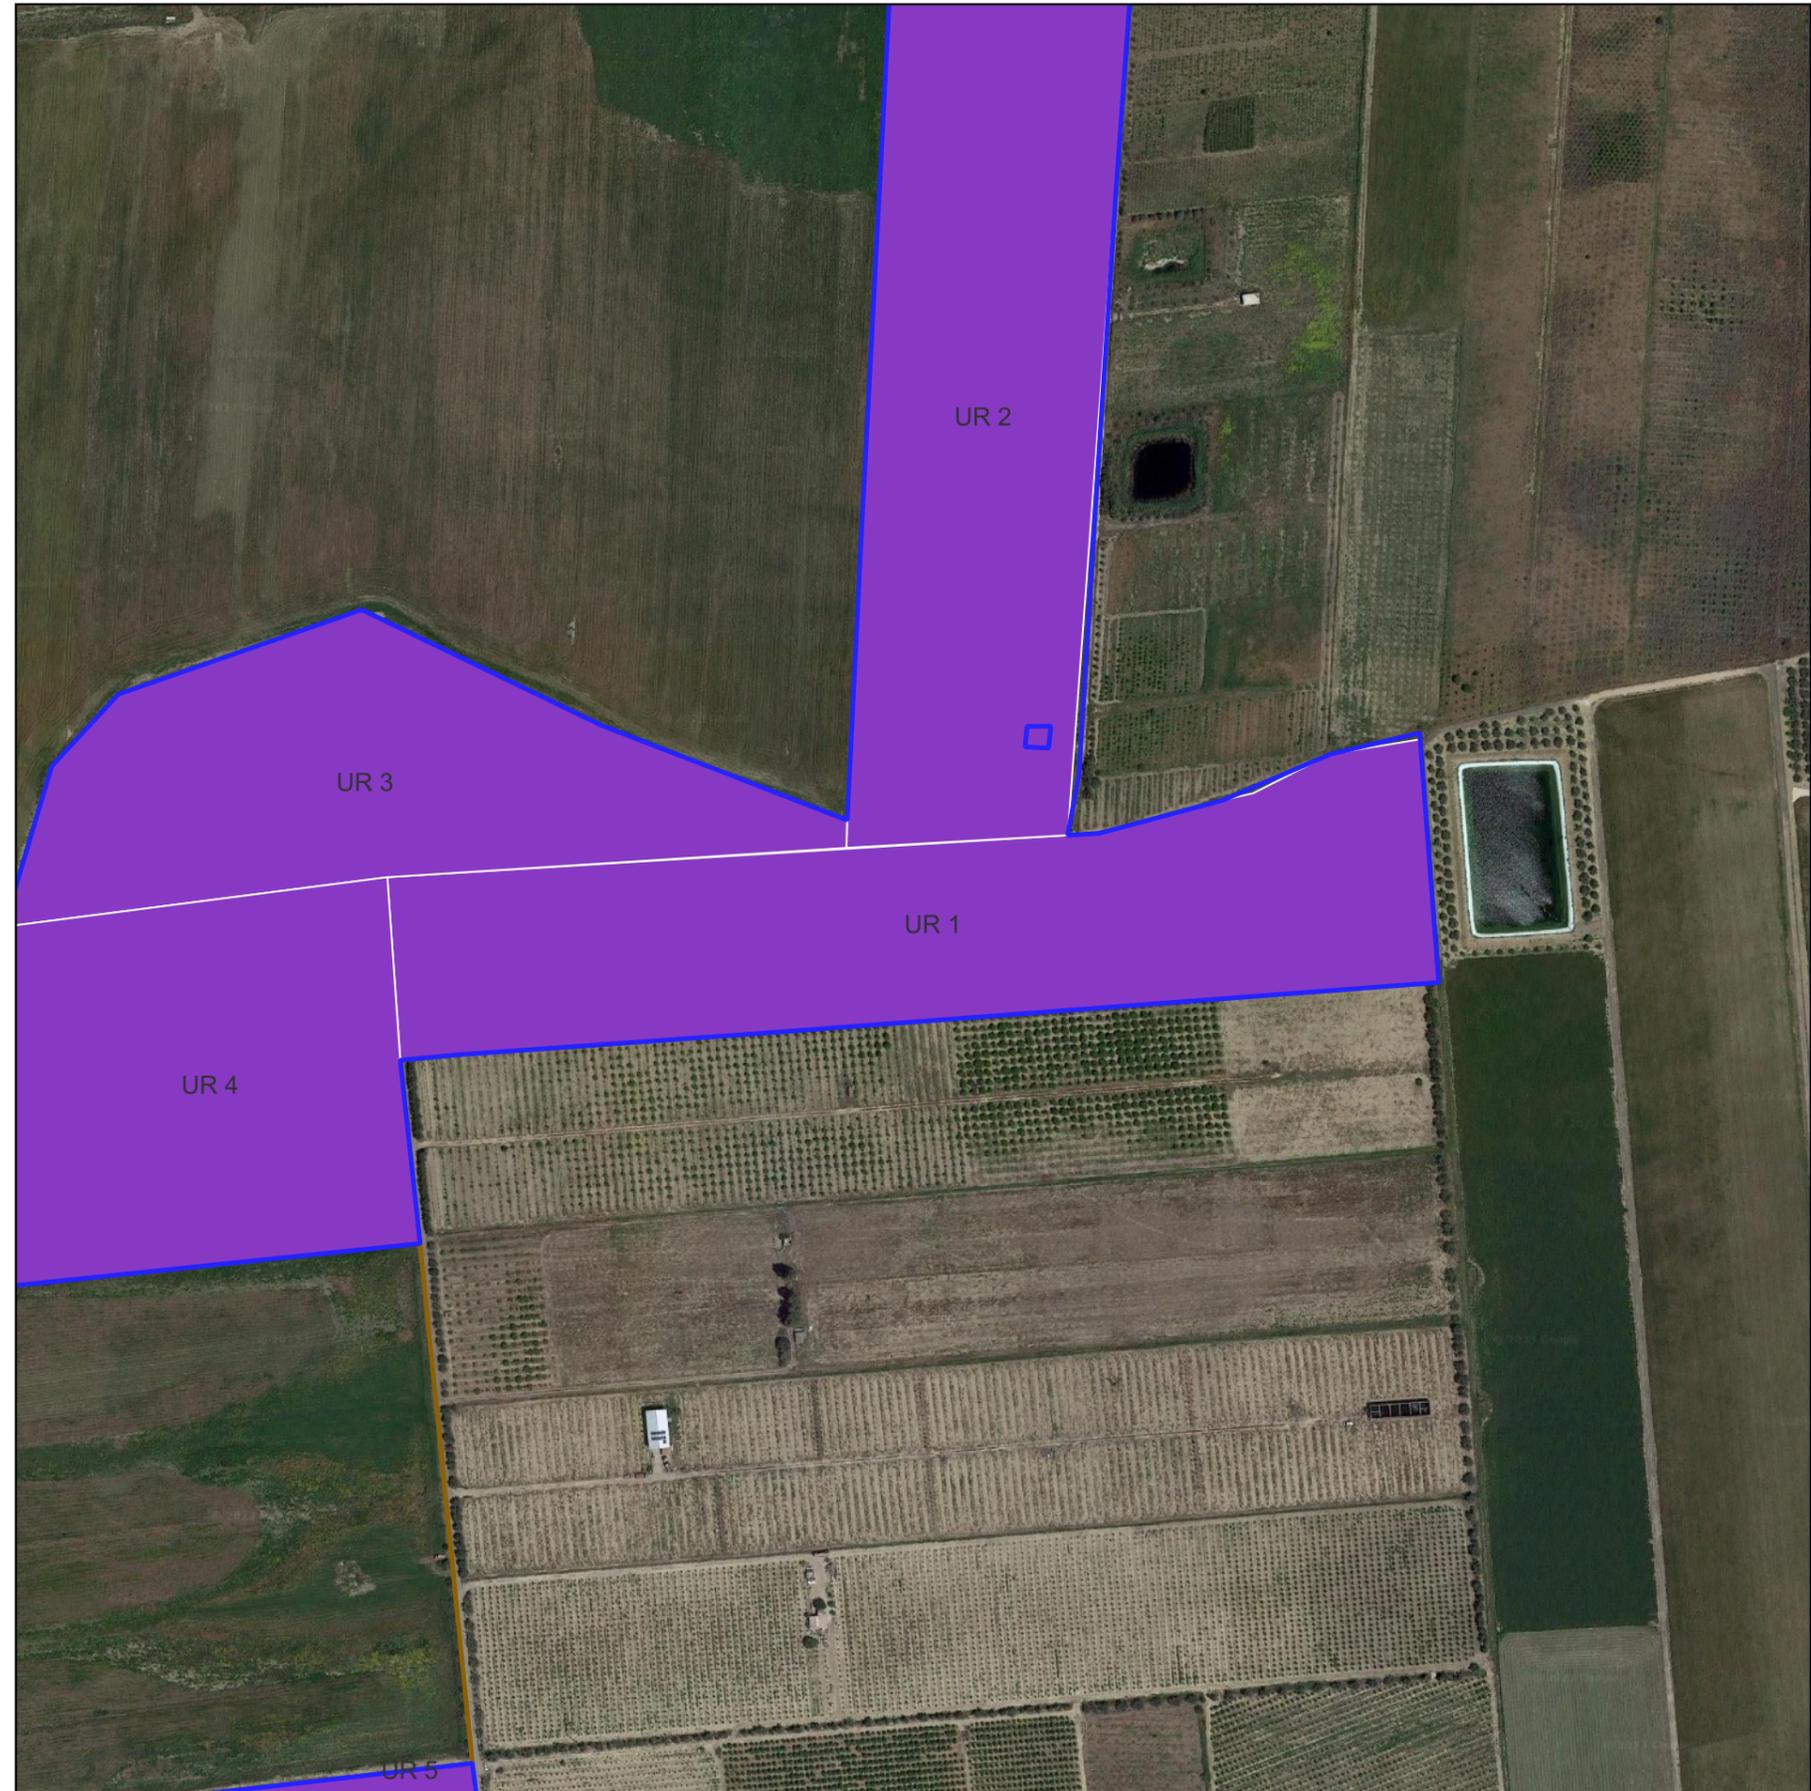
Unità di ricognizione UR 1 - Data 2023/10/02

Copertura del suolo: superficie agricola utilizzata - Visibilità nel complesso media, a tratti bassa ma con ampie aree ben visibili. Si segnalano sporadici frammenti ceramici e laterizi di epoca moderna

Sintesi geomorfologica: Incolto. Il terreno pianeggiante che ospitava un agrumeto su coltura del tipo a bauletto del tutto bruciato da un incendio estivo. La natura del terreno è argillosa, con ciottoli. Numerosi i rifiuti (in particolare tubi plastificati). Terreno circoscritto da canali di drenaggio

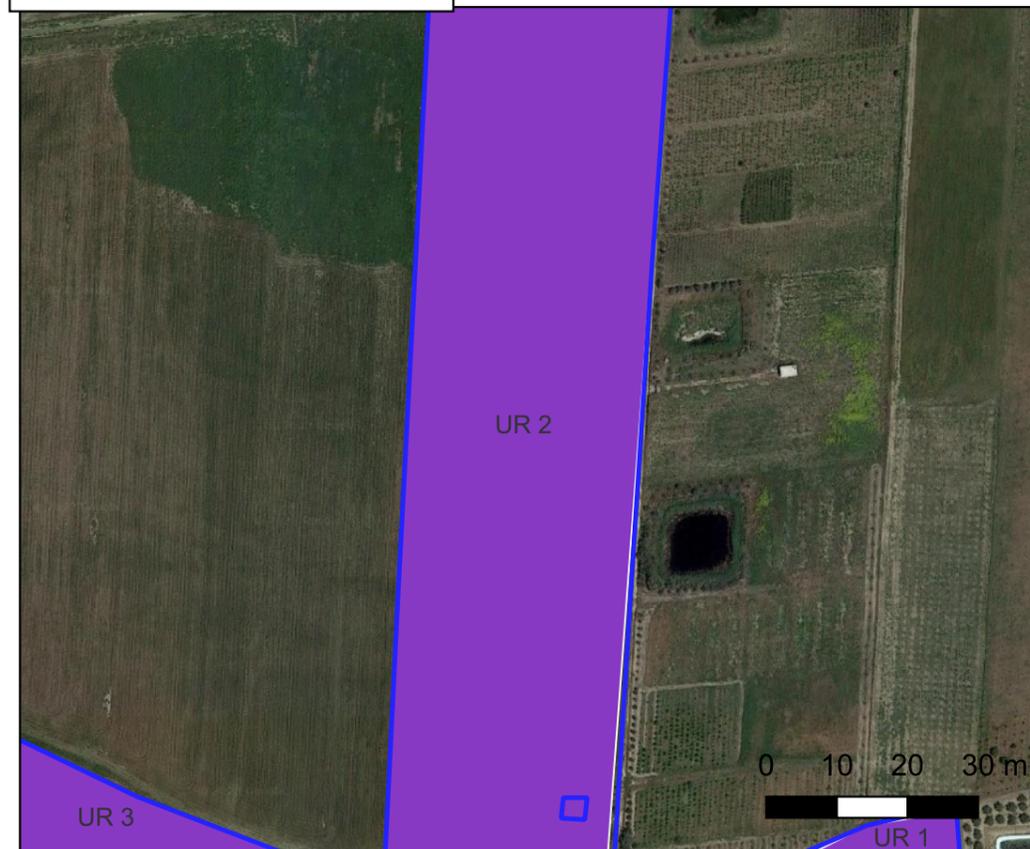
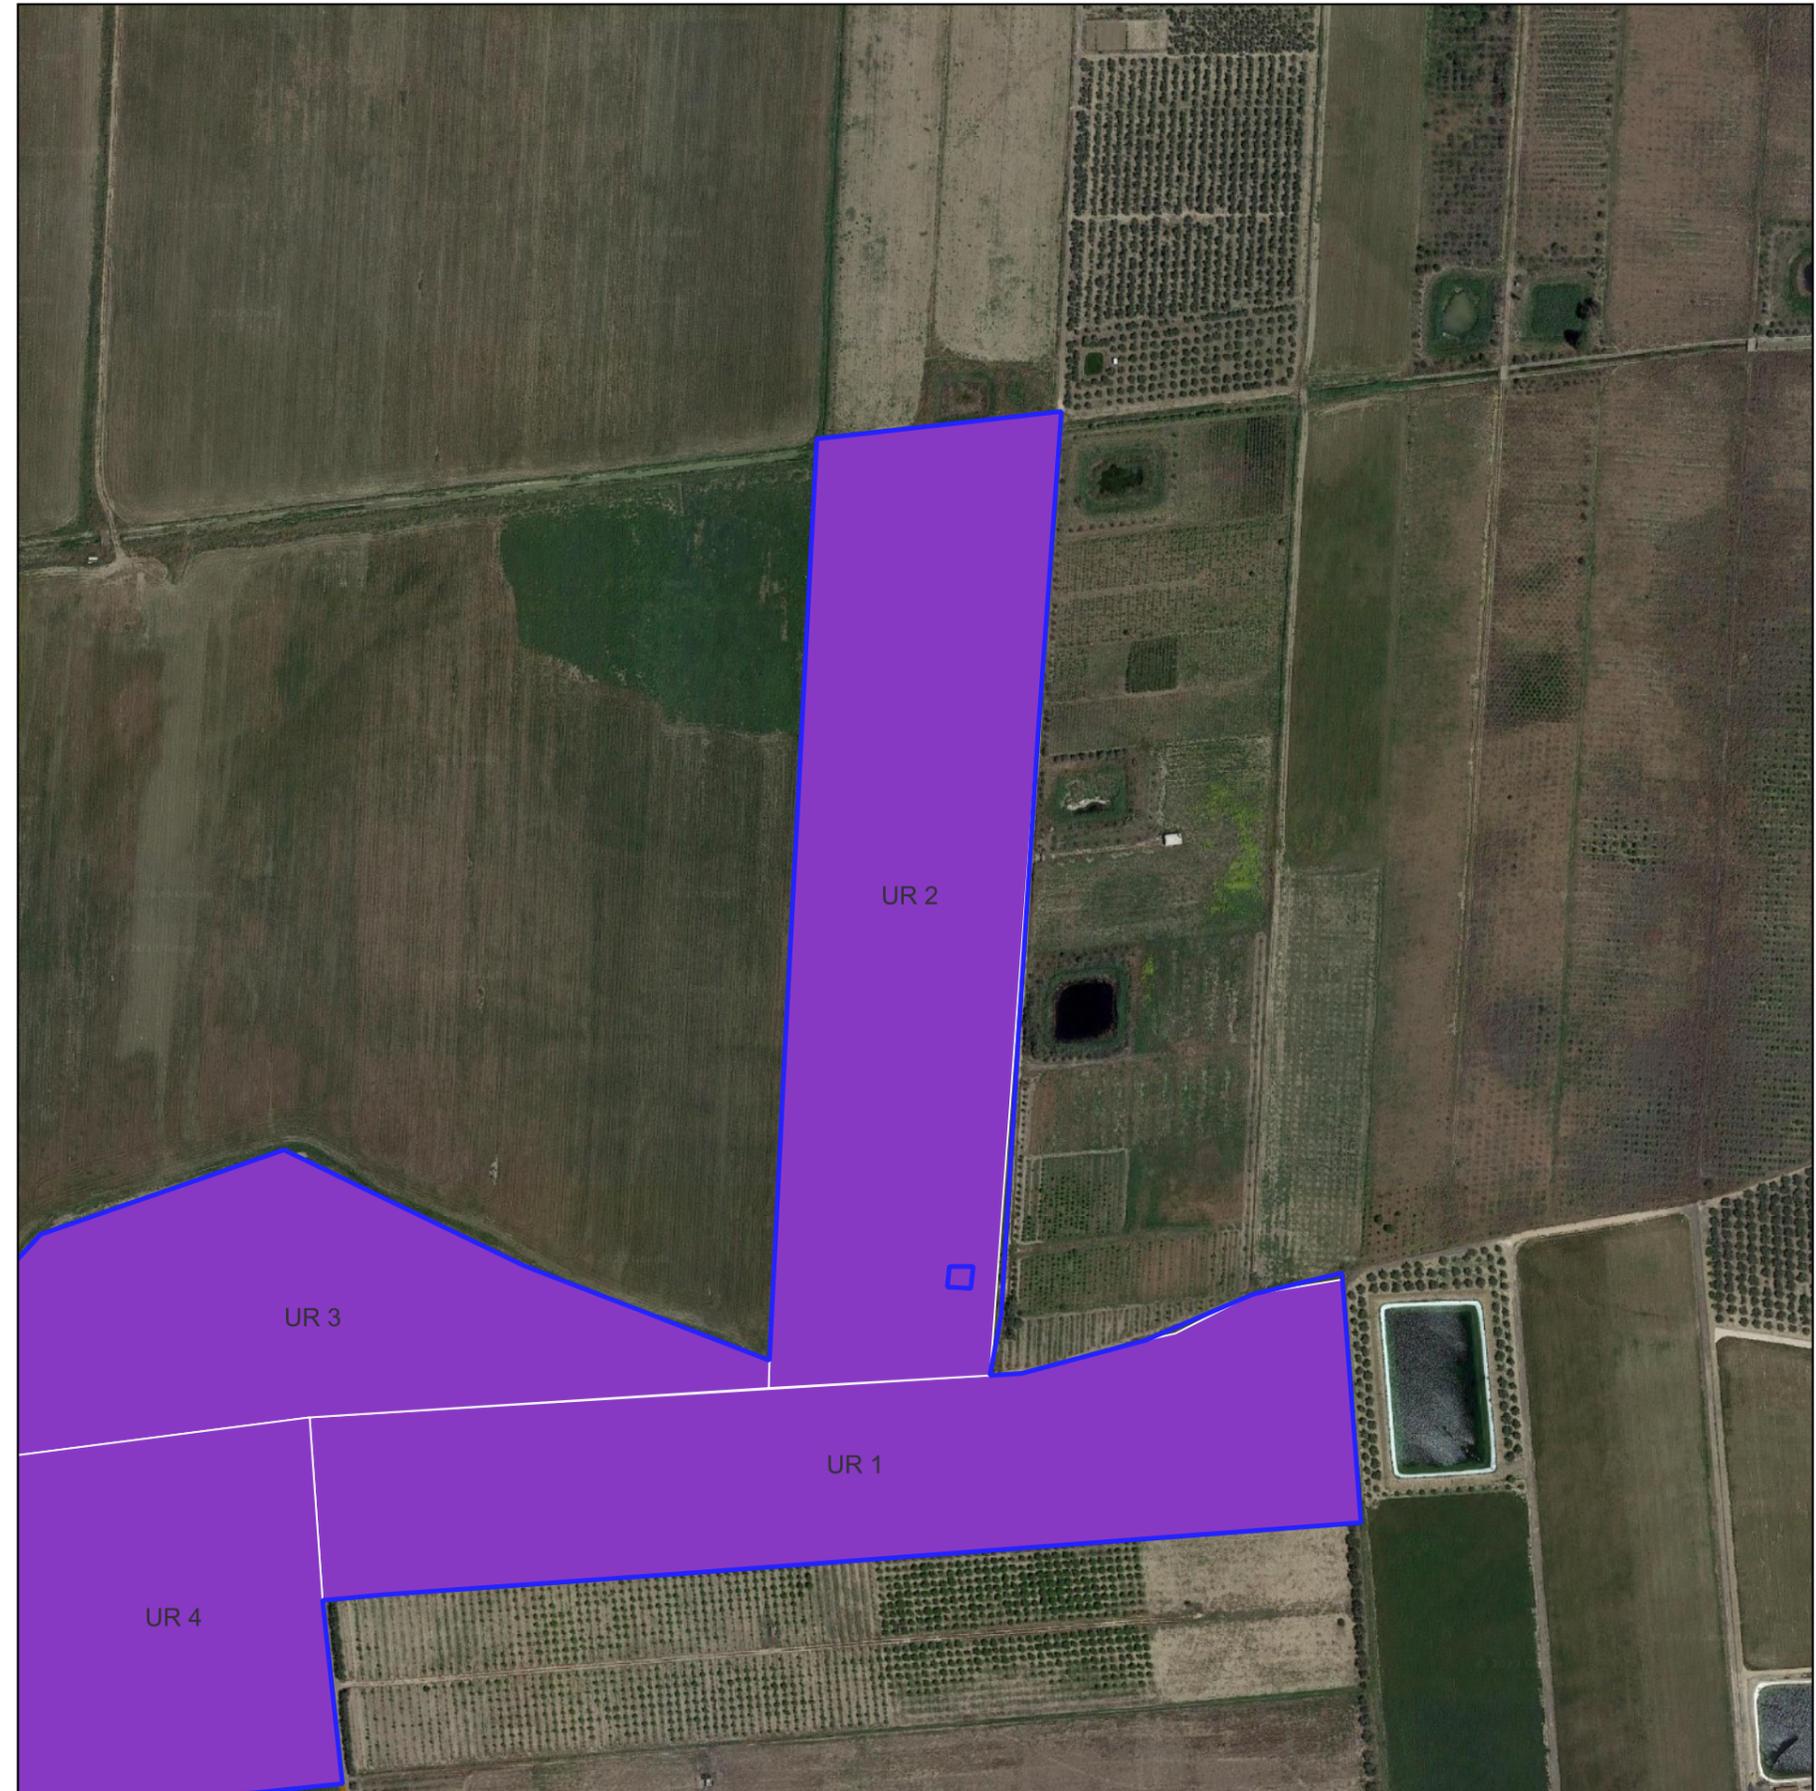
Unità di ricognizione UR 2 - Data 2023/10/02

Copertura del suolo: superficie agricola utilizzata - Visibilità nel complesso media, a tratti bassa. Ampie aree di terreno ben visibile. Si segnalano sporadici frammenti ceramici e laterizi di epoca moderna

Sintesi geomorfologica: Incolto. Il terreno pianeggiante che ospitava un agrumeto su coltura del tipo a bauletto del tutto bruciato da un incendio estivo. La natura del terreno è argillosa, con ciottoli. Numerosi i rifiuti (in particolare tubi plastificati). Terreno circoscritto da canali di drenaggio

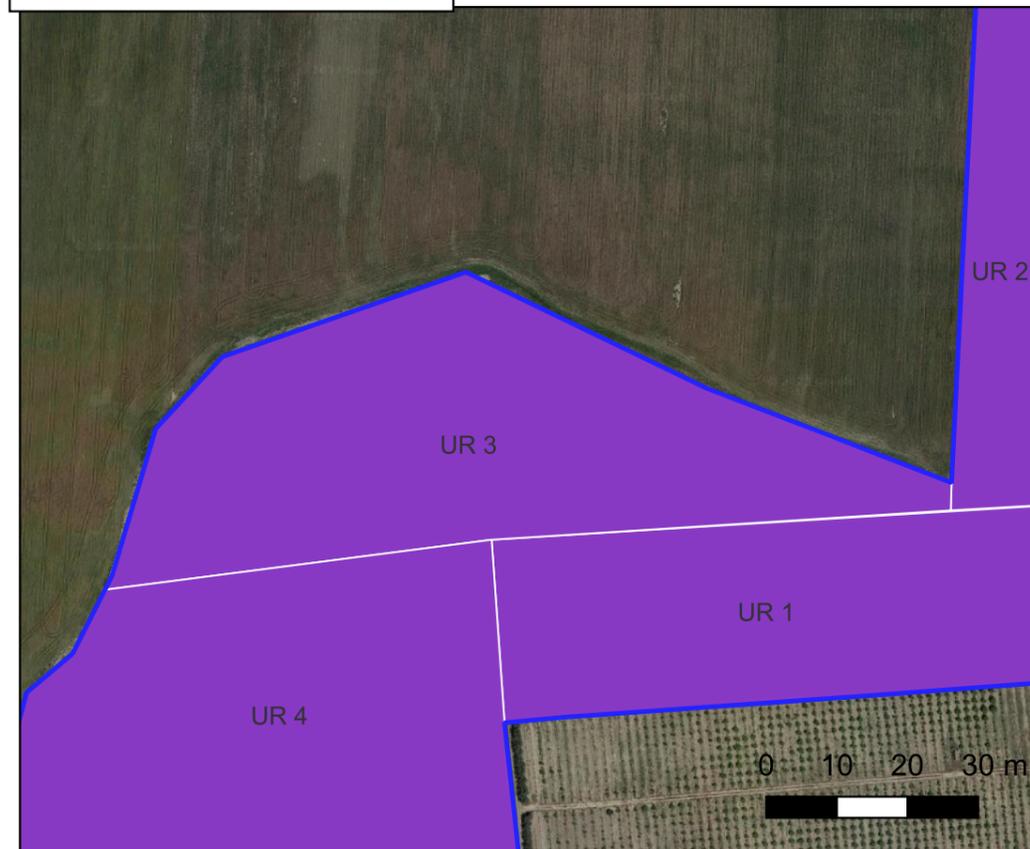
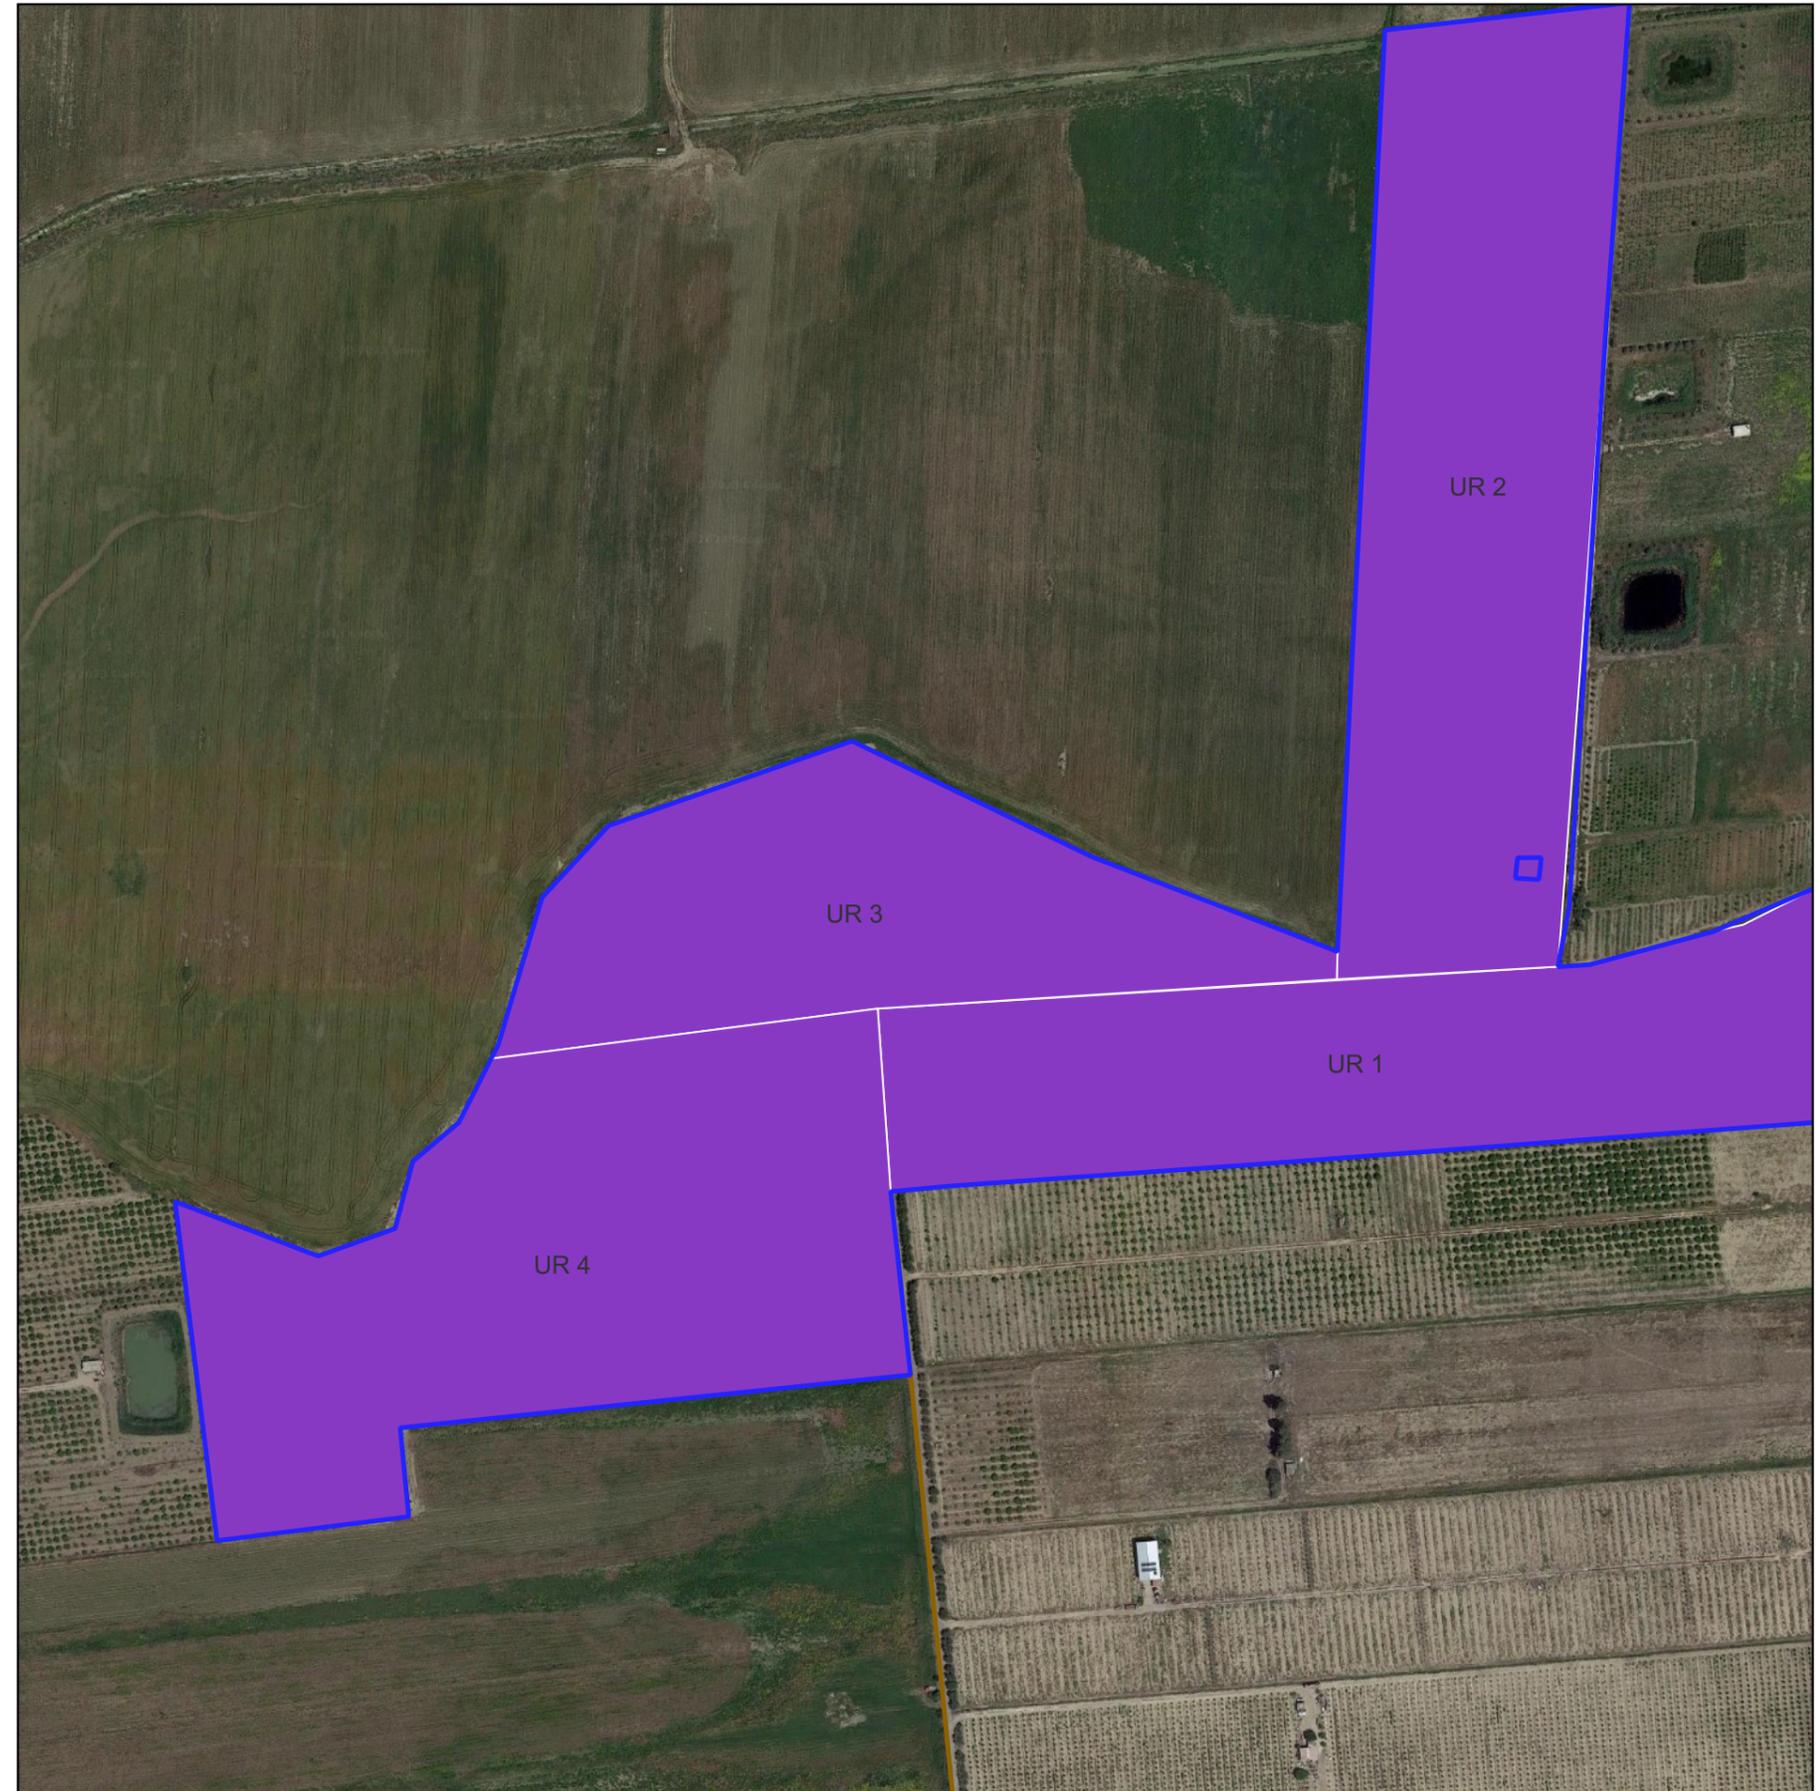
Unità di ricognizione UR 3 - Data 2023/10/02

Copertura del suolo: superficie agricola utilizzata - Visibilità media. Si segnalano sporadici frammenti ceramici e laterizi di epoca moderna. Una linea aerea della media tensione attraversa il terreno

Sintesi geomorfologica: Incolto. Il terreno pianeggiante ospitava un agrumeto su coltura del tipo a bauletto del tutto bruciato da un incendio estivo. La natura del terreno è argillosa, con ciottoli. Numerosi i rifiuti (in particolare tubi plastificati). Terreno circoscritto da canali di drenaggio

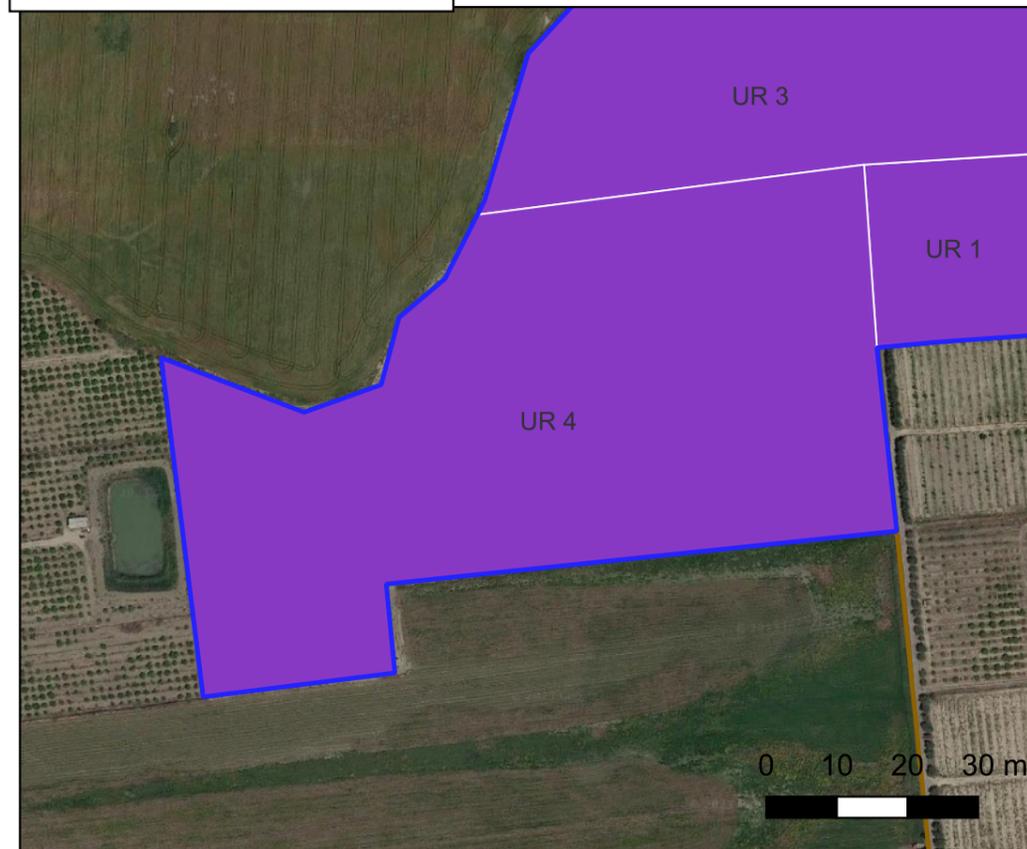
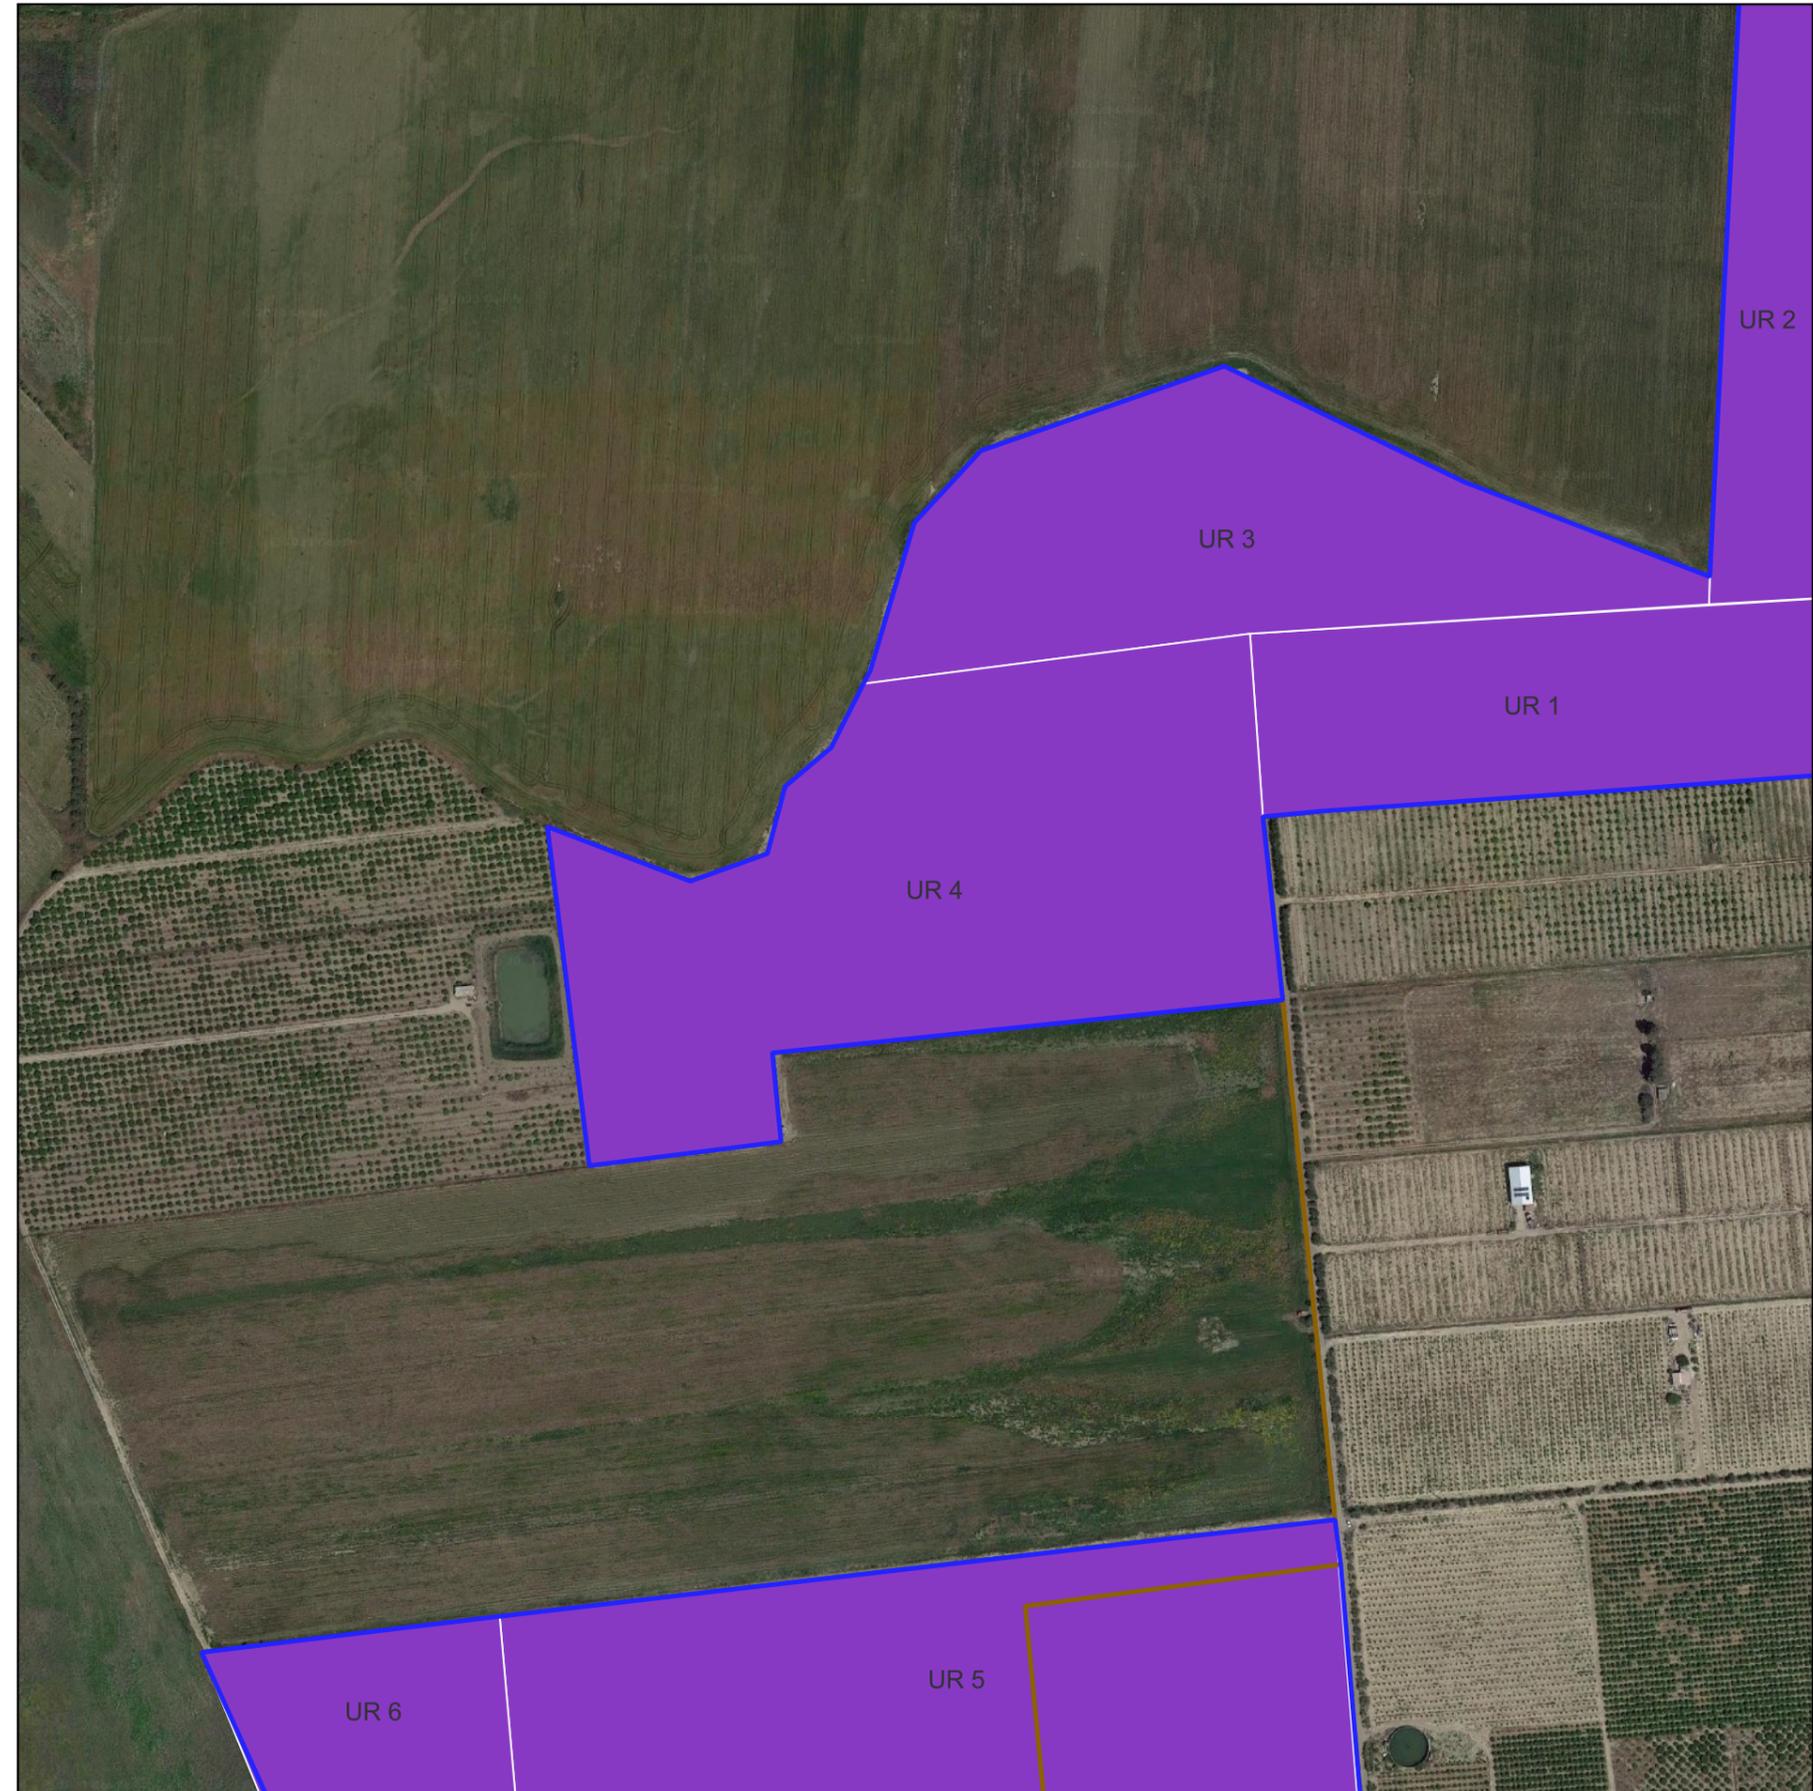
Unità di ricognizione UR 4 - Data 2023/10/02

Copertura del suolo: superficie agricola utilizzata - Visibilità nel complesso media, a tratti bassa nel settore occidentale.

Sintesi geomorfologica: Incolto. Il terreno pianeggiante che ospitava un agrumeto su coltura del tipo a bauletto del tutto bruciato da un incendio estivo. La natura del terreno è argillosa, con ciottoli. Numerosi i rifiuti (in particolare tubi plastificati). Terreno circoscritto da canali di drenaggio
