Ricognizione 3bc5d8787135484a9524e50dec3cb6cf

Unità di ricognizione UR 1 - Data 2023/10/02

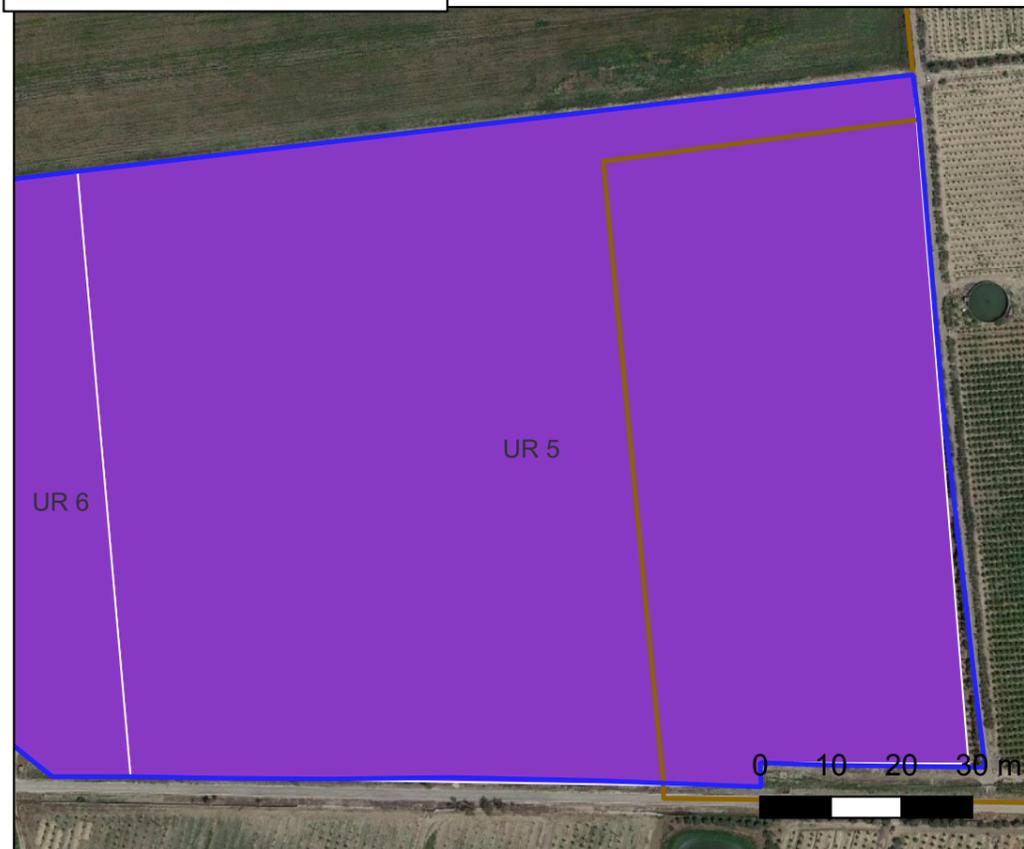
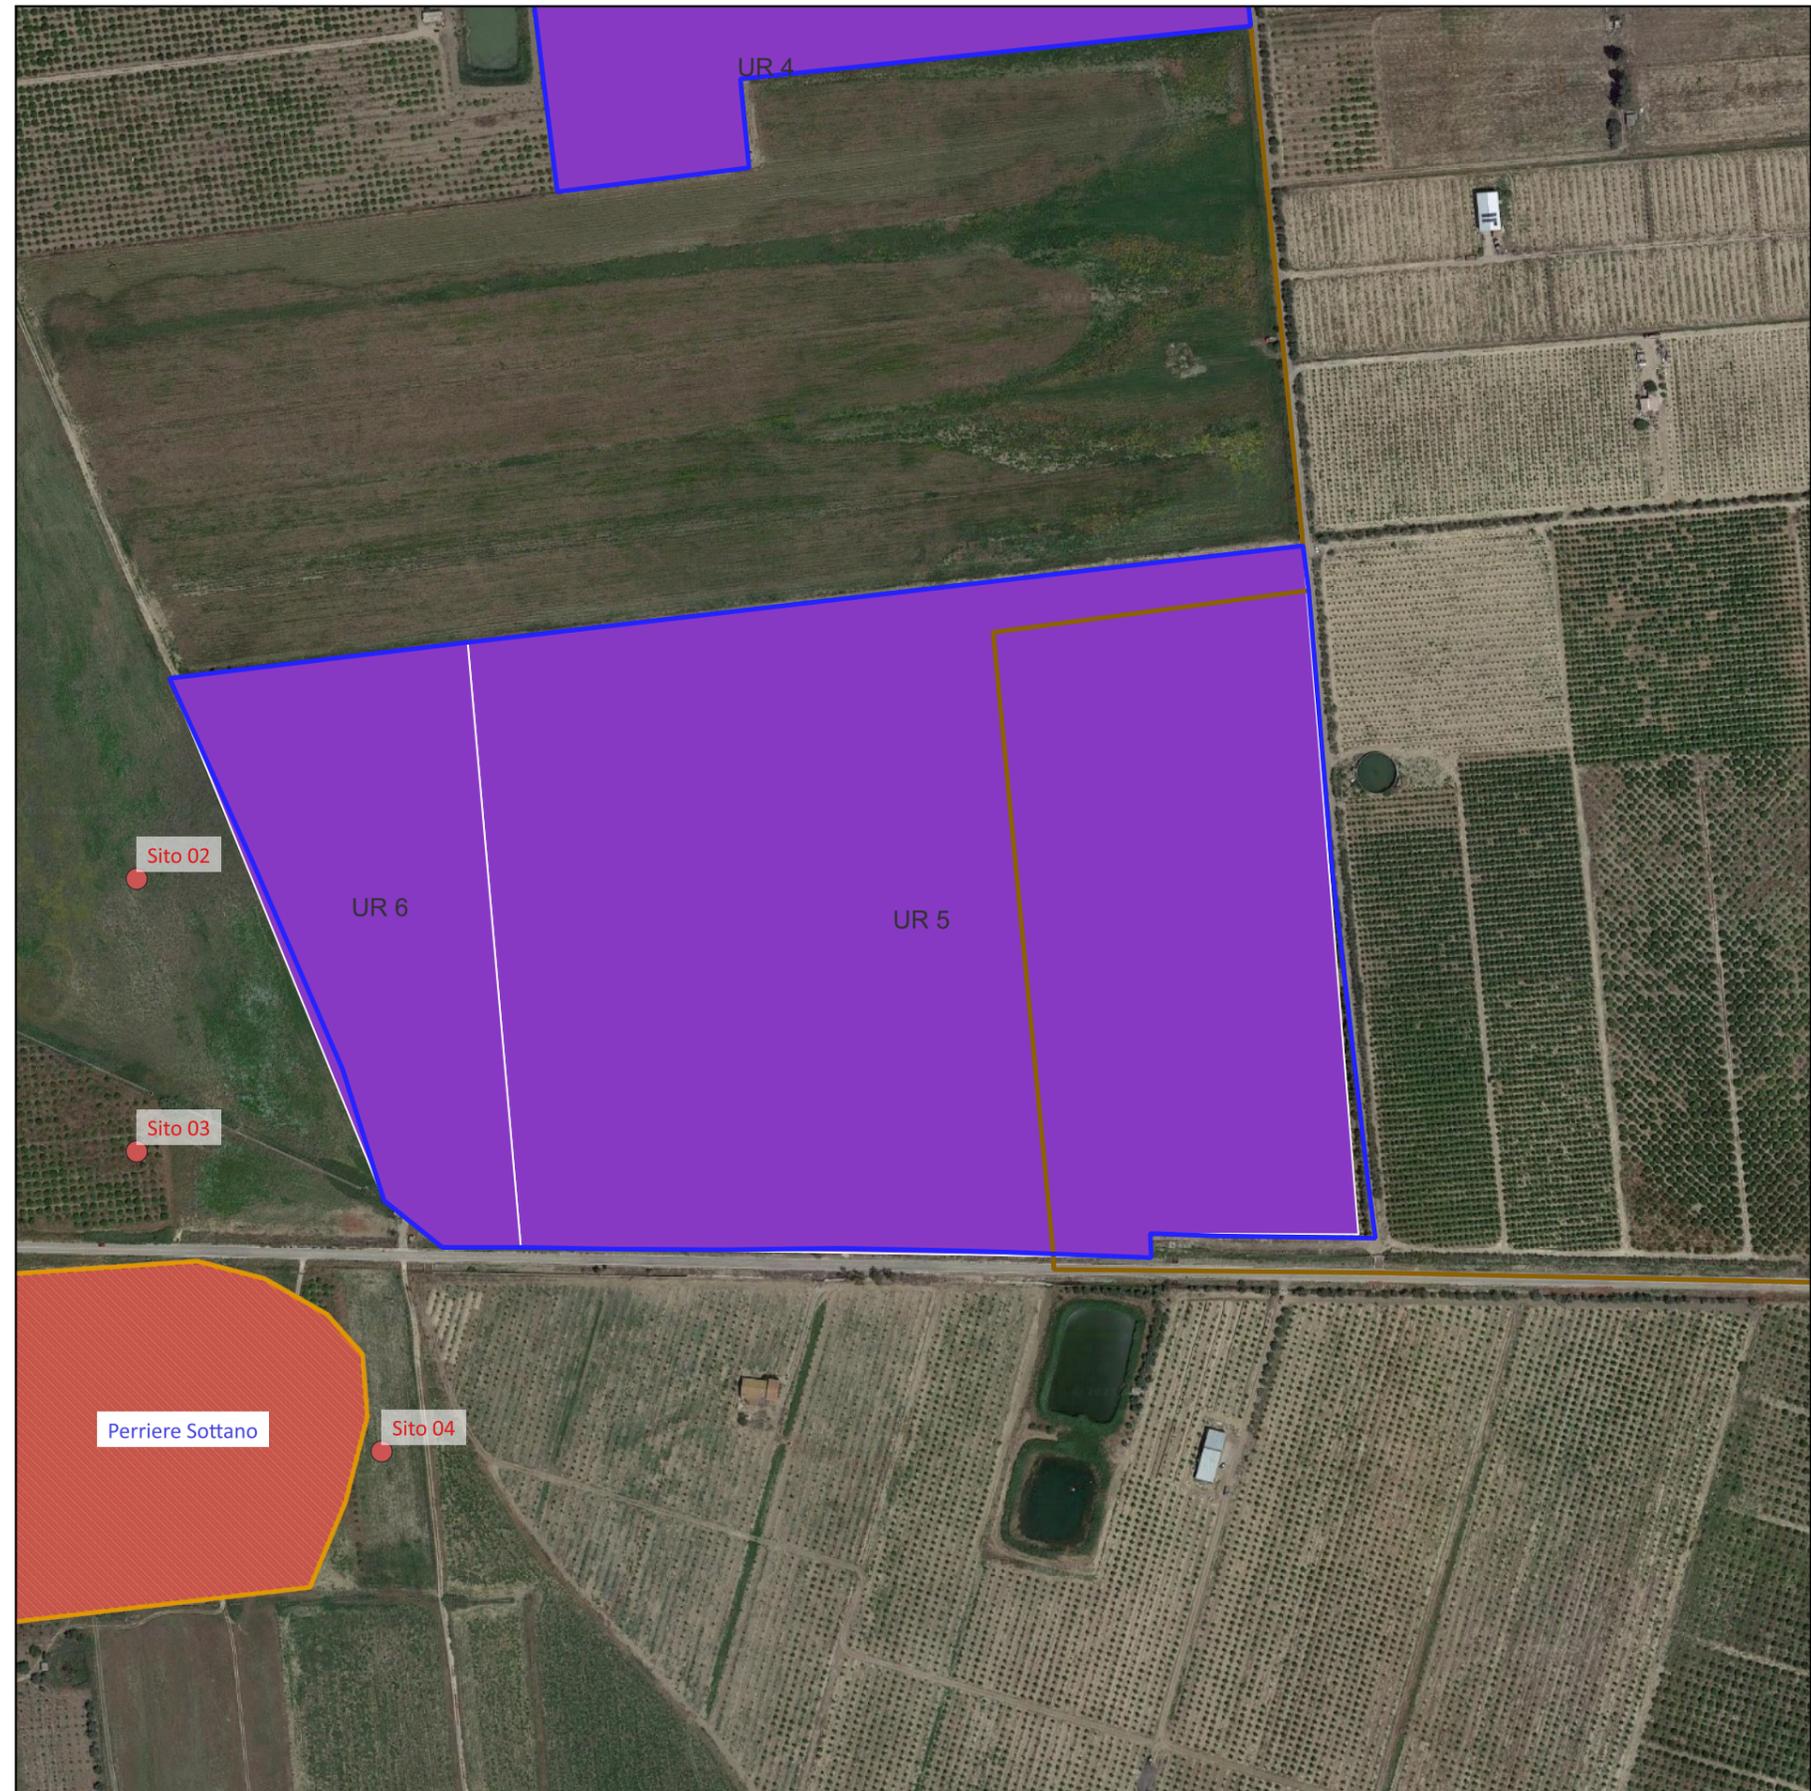
Unità di ricognizione UR 5 - Data 2023/10/02

Copertura del suolo: superficie agricola utilizzata - Visibilità nel complesso media, a tratti bassa ma con ampie aree ben visibili. Si segnalano sporadici frammenti ceramici e laterizi di epoca moderna

Sintesi geomorfologica: Terreno pianeggiante. Settore centro occidentale incolto; agrumeto nel settore orientale. Coltura del tipo a bauletto. La natura del terreno è argillosa, con ciottoli. Numerosi i rifiuti (in particolare tubi plastificati). Terreno circoscritto da canali di drenaggio.

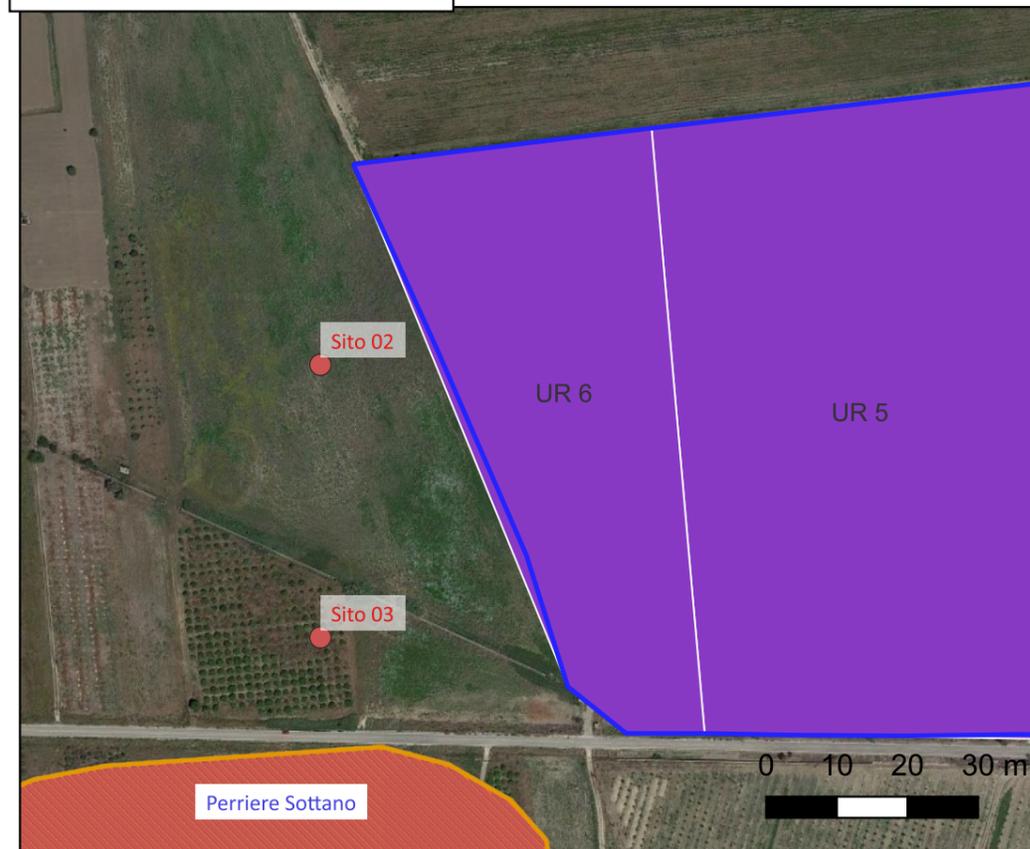
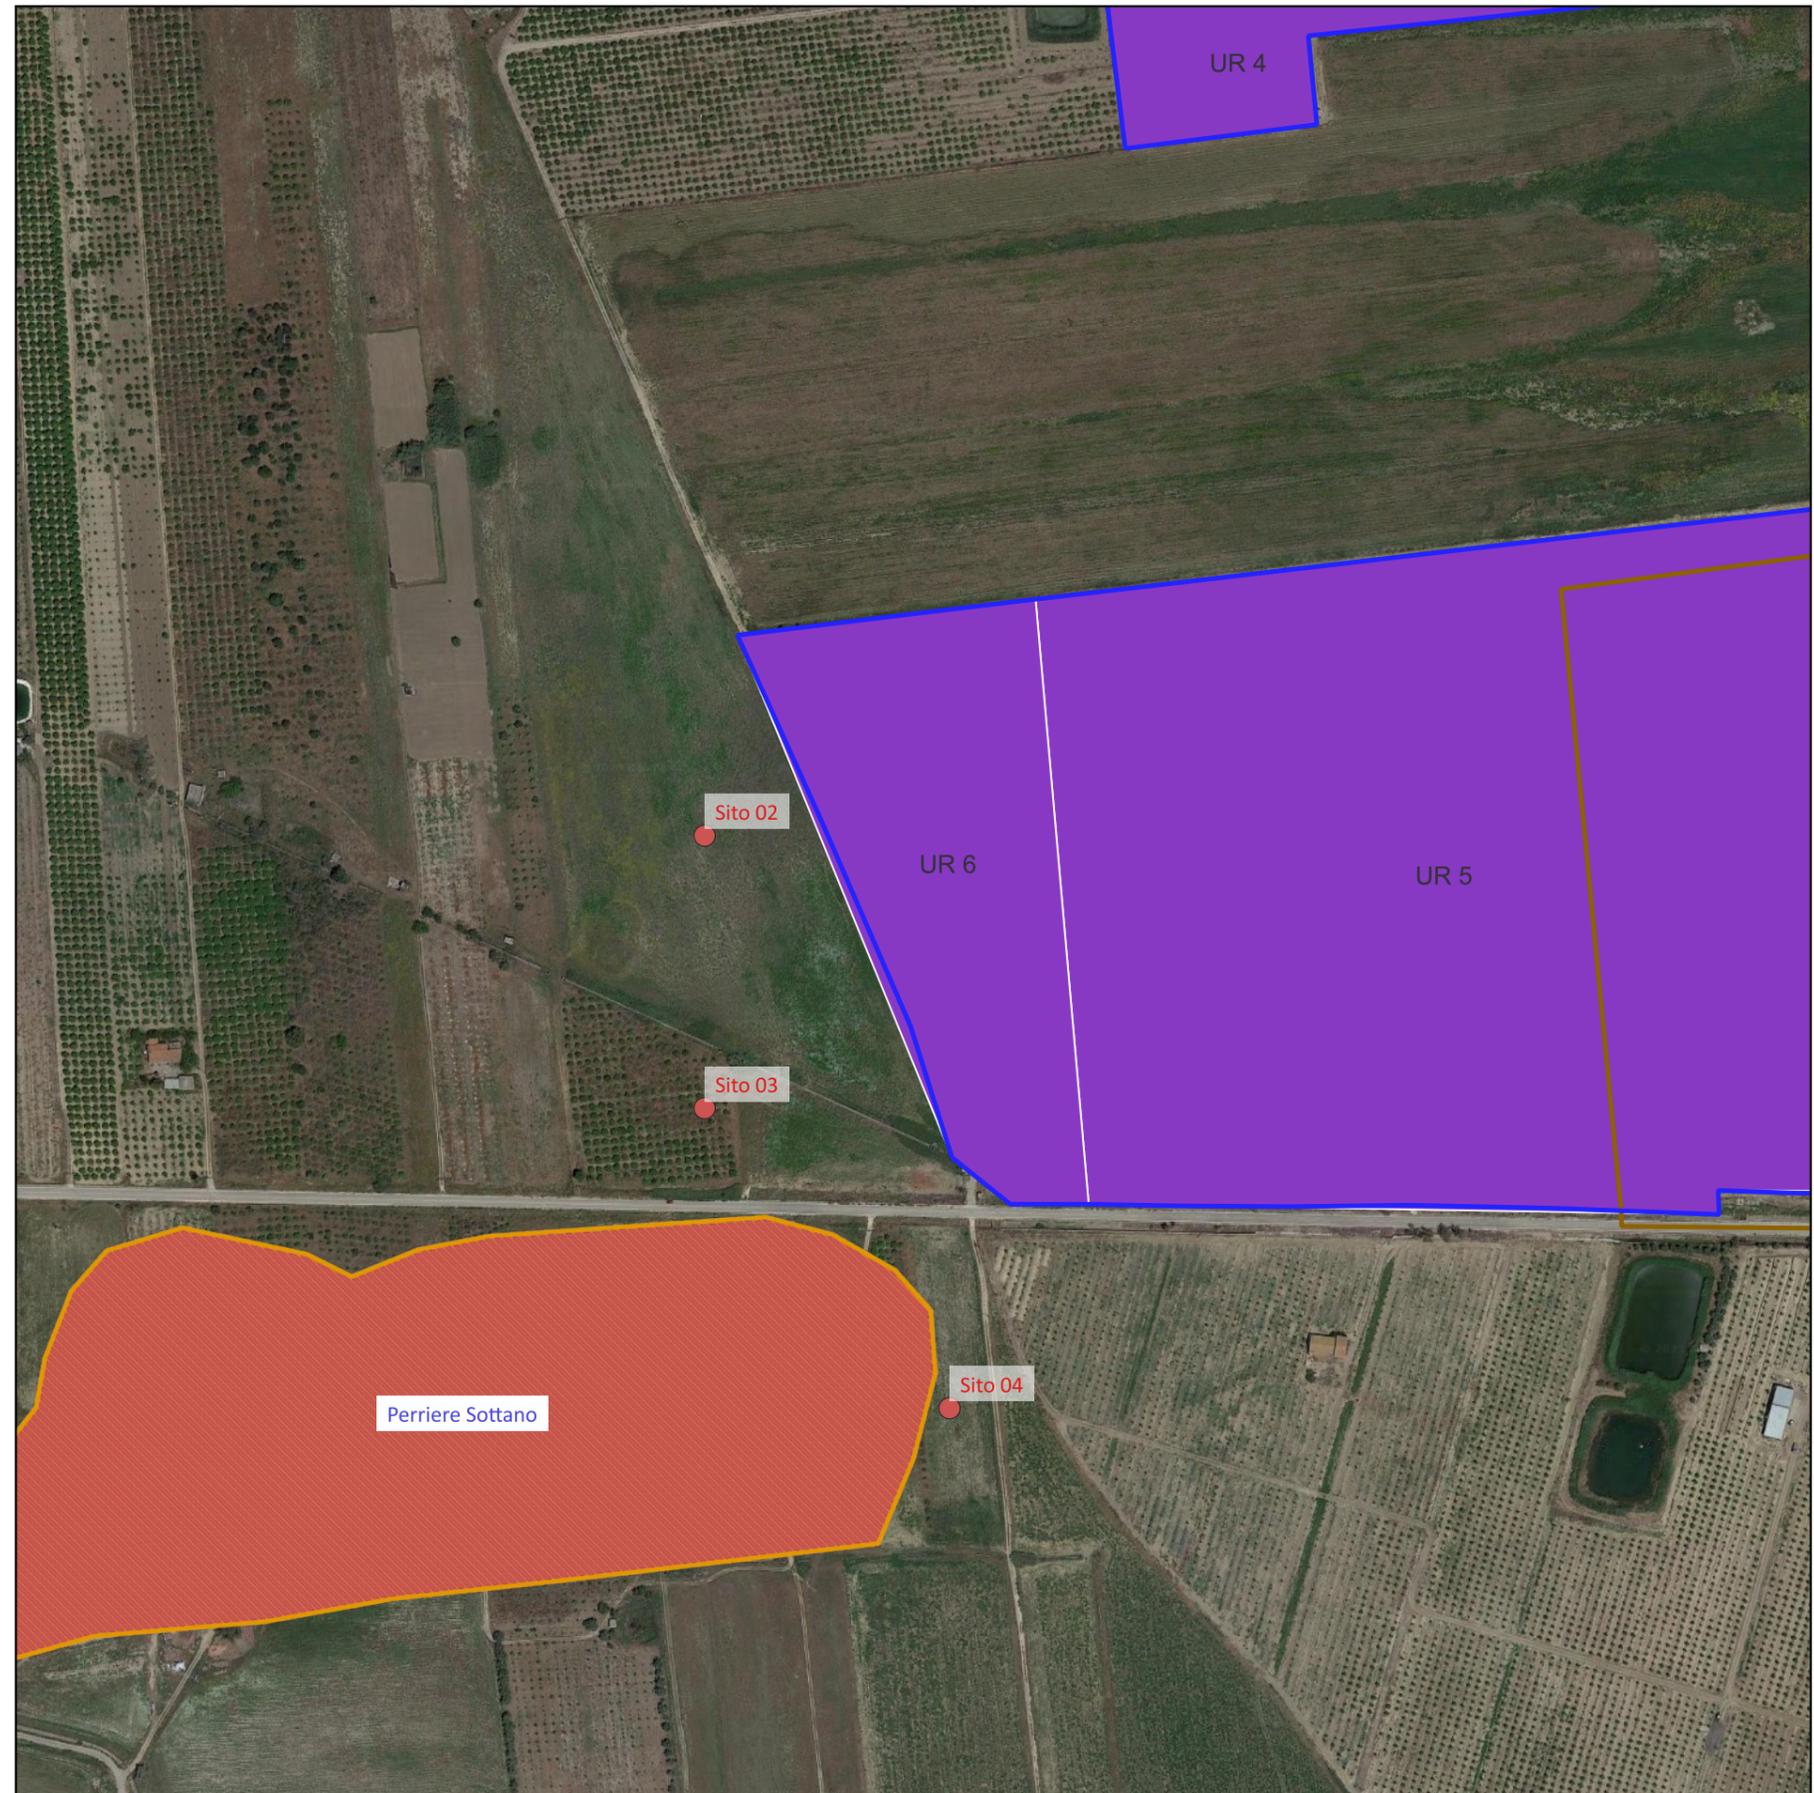
Unità di ricognizione UR 6 - Data 2023/10/02

Copertura del suolo: superficie agricola utilizzata - Visibilità nel complesso media. Si segnalano rifiuti.

Sintesi geomorfologica: Incolto. Il terreno pianeggiante che ospitava un agrumeto ed altri alberi da frutto, ma è stato del tutto bruciato da un incendio estivo. La natura del terreno è argillosa, con ciottoli. Il terreno è circoscritto da canali di drenaggio, mentre ad Ovest abbiamo una strada interpodereale. A Sud confina con la SP 209. Dista circa 200 dal sito di Perriere Sottano; nell'area interna sono segnalate aree di frammenti di industria litica.
