AUTOSTRADA (A1): MILANO-NAPOLI

AMPLIAMENTO ALLA TERZA CORSIA

IDROLOGIA SOTTERANEA IN LOCALITA' BRUSCHETO

STUDIO APPROFONDIMENTO IDROGEOLOGICO SUL FOSSO CETINA
PRESCRIZIONE 7.2.a DEL DEC. VIA

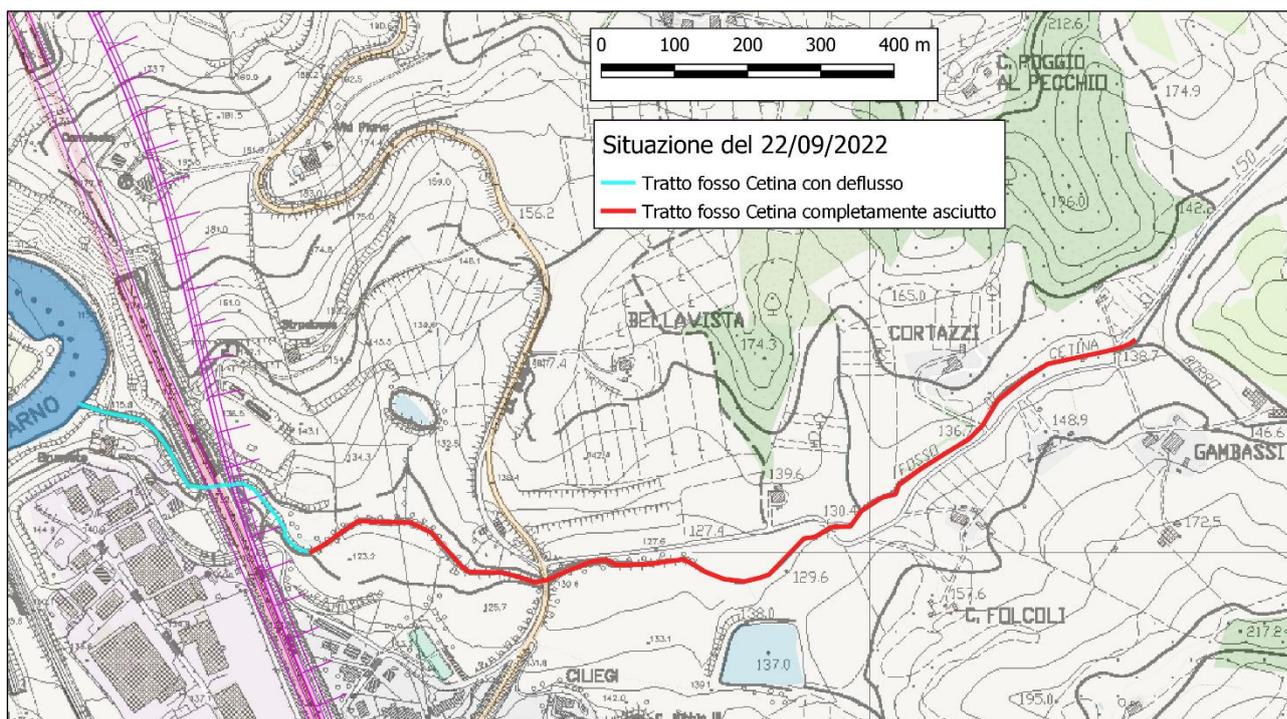
Figura 4 – Tratto del fosso Cetina esaminato con indicazione della presenza o meno di deflusso in alveo.

Nella Tabella 2 sono riportati i dati misurati in corrispondenza del tratto del fosso Cetina in cui è stata rilevata la presenza di deflussi, oltre ai parametri misurati in corrispondenza della sponda destra dell'Arno a monte della confluenza del Cetina. Nella Figura 4 è visualizzato il tratto ispezionato con l'indicazione di dove sono stati riscontrati i deflussi e dove, invece, l'alveo è risultato completamente asciutto. La progressiva di identificazione dei punti di misura sul fosso Cetina è stata riferita a partire dalla confluenza nel fiume Arno.

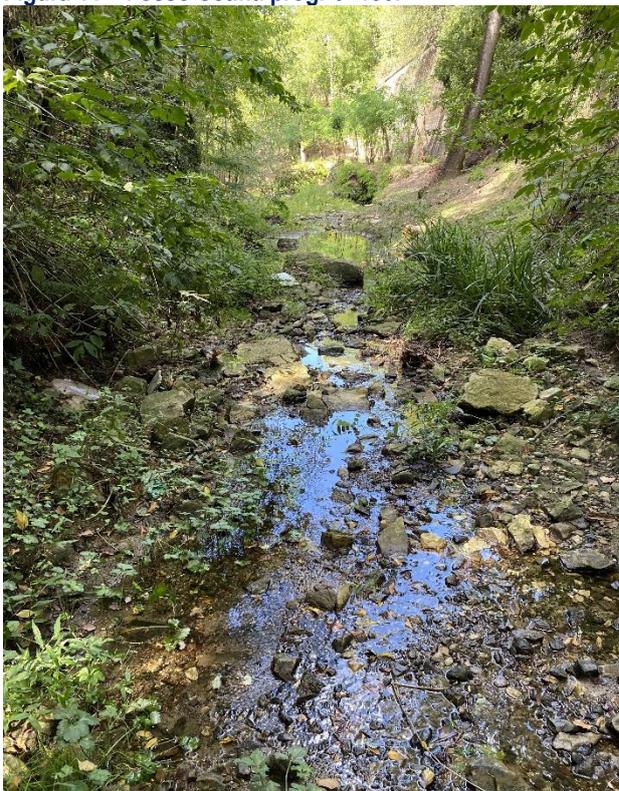
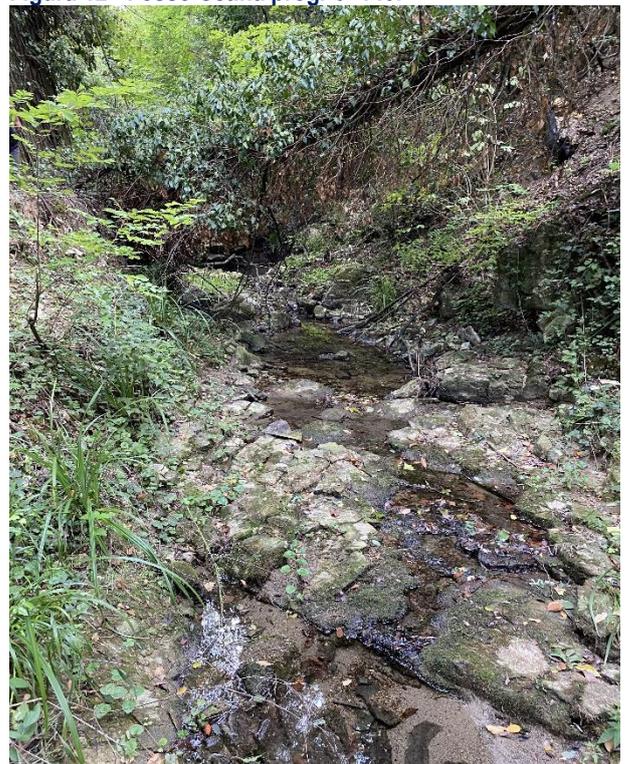
Figura 9 – Fosso Cetina progr km 0+095.

Figura 10 – progr km 0+110.

Figura 11 – Fosso Cetina progr 0+130.

Figura 12 - Fosso Cetina progr 0+140.

Figura 13 – Fosso Cetina progr km 0+150.

Figura 14 - Fosso Cetina progr 0+210.

Figura 15 - Fosso Cetina progr 0+205.

Figura 16 - Fosso Cetina progr 0+280.

Figura 17 - Fosso Cetina progr 0+320.

Figura 18 - Fosso Cetina progr 0+330.

A partire dalla confluenza con l'Arno per circa 300 m il fosso Cetina è risultato caratterizzato da deflussi di entità molto modesta (da Figura 9 a Figura 18), con portate comprese tra 0.1 l/s (misura eseguita a progr km 0+063) e 0.3 l/s (misura a progr 0+320 a monte dell'attraversamento dell'attuale tracciato autostradale). Le caratteristiche chimico fisiche delle acque hanno evidenziato un elevato grado di mineralizzazione sottolineato da valori di conducibilità elettrica compresi tra 1400 e 1800 $\mu\text{S}/\text{cm}$, tendenti a diminuire lievemente da monte verso valle. Tale diminuzione può essere correlabile al contatto con i depositi di fondo alveo. La scarsissima quantità dei deflussi e la loro diminuzione verso valle confermano l'assenza di apporti idrici nascosti nel tratto esaminato.
