IMPIANTO AGRO-VOLTAICO PER LA PRODUZIONE DI ENERGIA ELETTRICA DA FONTE SOLARE DENOMINATO "UNALI" DA REALIZZARSI NEL COMUNE DI SASSARI (SS)

OPERA DI PUBBLICA UTILITA'
VALUTAZIONE IMPATTO AMBIENTALE ai sensi del D.Lgs 3 aprile 2006, n.152 ALL. II

RELAZIONE ARCHEOLOGICA

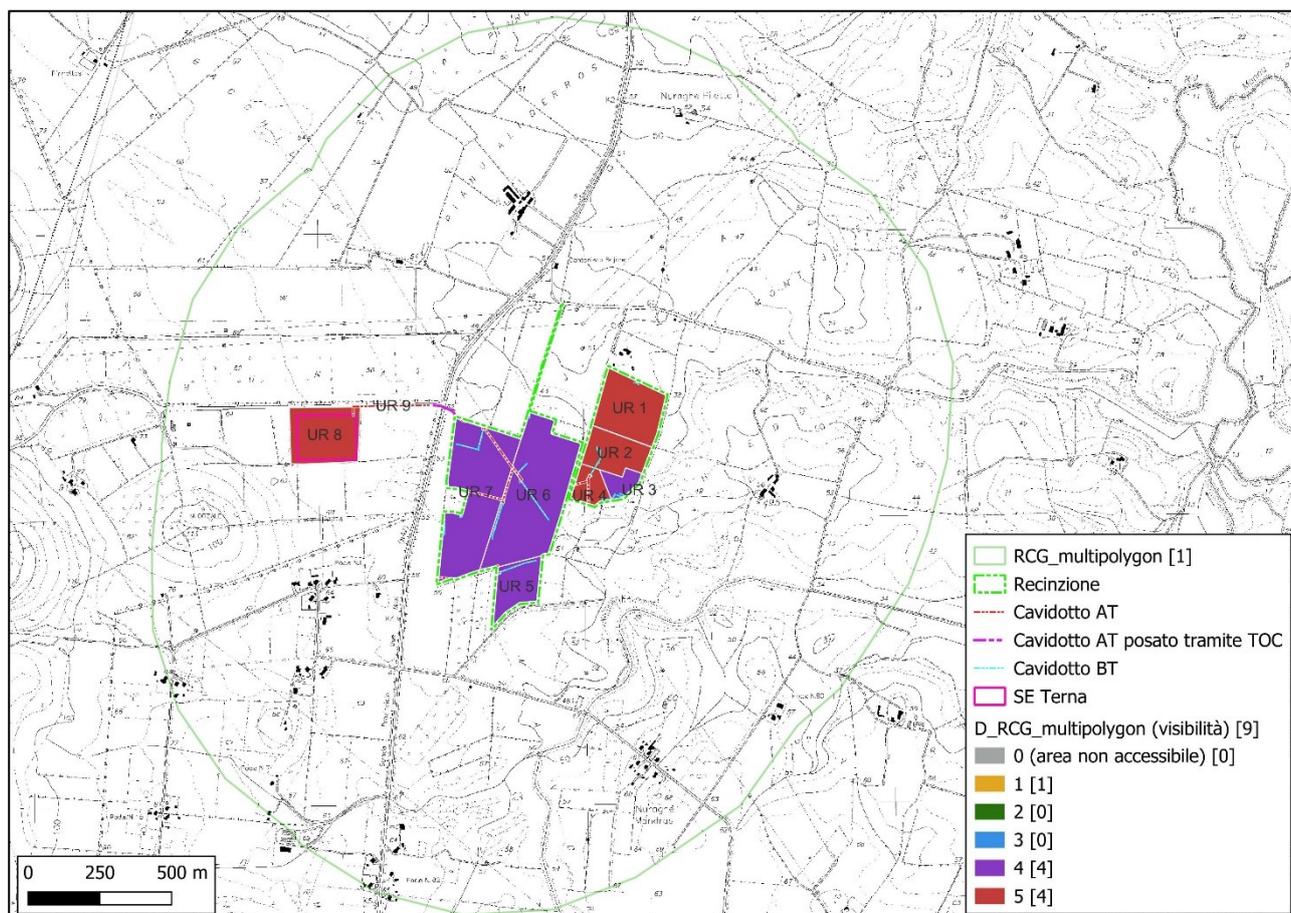
Figura 8. Carta della visibilità del suolo, base CTR.

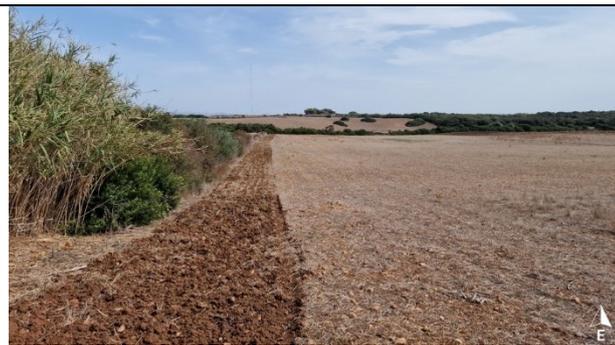
Figura 10. UR 1, punto di scatto (PS) 2.

RCGT	Sintesi geomorfologica e caratteri ambientali attuali	
	Geologia: <i>Keuper Auct.</i> Marne e argille con subordinati calcari marnosi (Successione sedimentaria mesozoica della Sardegna settentrionale). Area in moderata pendenza, con profilo irregolare. Elevazione minima, media, massima (andamento: SE-NW): 38, 41, 45 m s.l.m. Terreno con vegetazione secca bassa e rada, con addensamenti localizzati (cardo) e terreno arato (aratura in corso). Non si osservano tracce o strutture archeologiche.

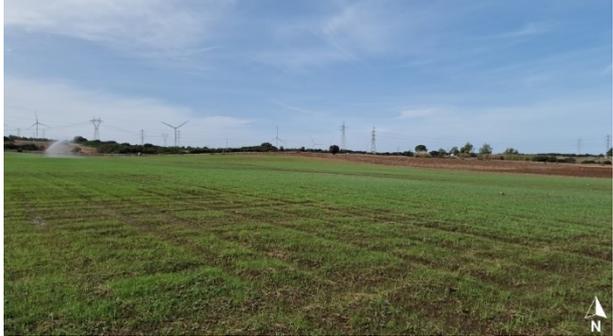
<p>Figura 12. UR 2, PS 16.</p>

RCGT	Sintesi geomorfologica e caratteri ambientali attuali	
	<p>Geologia: <i>Keuper Auct.</i> Marne e argille con subordinati calcari marnosi; <i>Formazione di Monte Nurra.</i> Dolomie, calcari (dolomitici, bioclastici, selciferi, marnosi) e marne, con intercalazioni di arenarie quarzose (Successione sedimentaria mesozoica della Sardegna settentrionale).</p> <p>Area in lieve pendenza, con profilo ondulato. Elevazione (ESE-WNW): 38, 39, 40 m s.l.m. Terreno seminato (semina recente), vegetazione erbacea bassa e rada. Si rileva anche la presenza di settori privi di vegetazione.</p> <p>Non si osservano tracce o strutture archeologiche.</p>

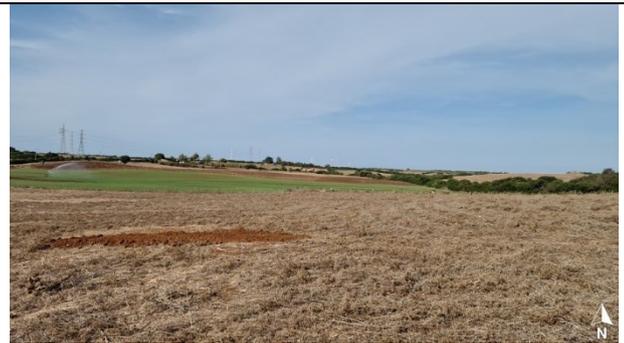
Figura 14. UR 3, PS 35.

RCGT	Sintesi geomorfologica e caratteri ambientali attuali	
	<p>Geologia: <i>Formazione di Monte Nurra</i>. Dolomie, calcari (dolomitici, bioclastici, selciferi, marnosi) e marne, con intercalazioni di arenarie quarzose (Successione sedimentaria mesozoica della Sardegna settentrionale).</p> <p>Versante in lieve pendenza, con profilo regolare. Elevazione (NW-SE): 39, 40, 43 m s.l.m. Terreno con vegetazione secca falciata, più o meno coprente, alternato a zone di terreno prive di vegetazione. L'area comprende anche un settore con piantine rade, di media altezza, con suolo prevalentemente a vista.</p> <p>Non si osservano tracce o strutture archeologiche.</p>

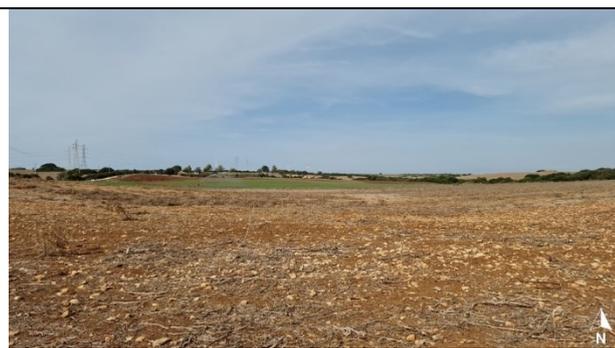
Figura 16. UR 4, PS 32.

RCGT	Sintesi geomorfologica e caratteri ambientali attuali	
	<p>Geologia: <i>Formazione di Monte Nurra</i>. Dolomie, calcari (dolomitici, bioclastici, selciferi, marnosi) e marne, con intercalazioni di arenarie quarzose (Successione sedimentaria mesozoica della Sardegna settentrionale).</p> <p>Versante con profilo ondulato, con avvallamento centrale e pendenze da lievi (lato occidentale) a pronunciate (lato orientale). Elevazione (WNW-ESE): 40, 42, 44 m s.l.m. Terreno con vegetazione secca bassa e rada, con alcuni alberi isolati. Si rileva la presenza di una trincea con pareti a vista, nel lato che costeggia l'azienda locale.</p> <p>Non si osservano tracce o strutture archeologiche.</p>

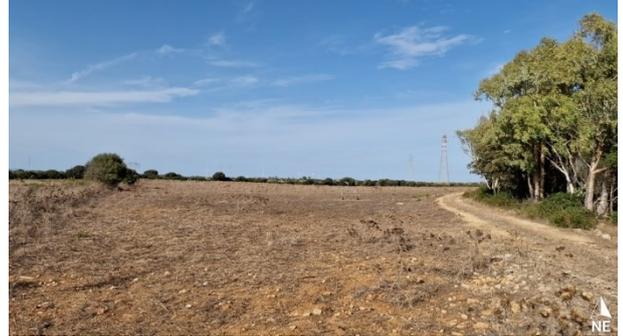
Figura 18. UR 5, PS 48.

RCGT	Sintesi geomorfologica e caratteri ambientali attuali	
	<p>Geologia: <i>Formazione di Monte Nurra</i>. Dolomie, calcari (dolomitici, bioclastici, selciferi, marnosi) e marne, con intercalazioni di arenarie quarzose (Successione sedimentaria mesozoica della Sardegna settentrionale).</p> <p>Area in leggera pendenza, con profilo regolare. Elevazione (N-S): 55, 56, 57 m s.l.m. Terreno con vegetazione secca, bassa e rada, e piante secche (cardo) più o meno rade, con addensamenti localizzati. Presenza in tutta l'area di clasti di roccia di piccola e media grandezza.</p> <p>Non si osservano tracce o strutture archeologiche.</p>

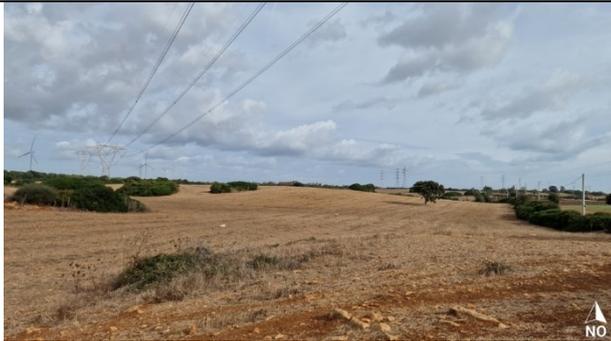
<p>Figura 20. UR 6, PS 82.</p>

RCGT	Sintesi geomorfologica e caratteri ambientali attuali	
	<p>Geologia: <i>Formazione di Monte Nurra</i>. Dolomie, calcari (dolomitici, bioclastici, selciferi, marnosi) e marne, con intercalazioni di arenarie quarzose (Successione sedimentaria mesozoica della Sardegna settentrionale).</p> <p>Area con profilo irregolare, con settore nord-orientale sub-pianeggiante, concavità centrale e settore sud-occidentale in pendenza e profilo ondulato. Elevazione (NE-SW): 44, 49, 55 m s.l.m. Terreno con vegetazione secca bassa e rada. Presenza di settori con vegetazione arbustiva e di alberi isolati. Si rileva inoltre la presenza di accumuli di materiale litico, all'interno e lungo i perimetri dell'area, di clasti di calcare e di roccia affiorante.</p> <p>Non si osservano tracce o strutture archeologiche.</p>

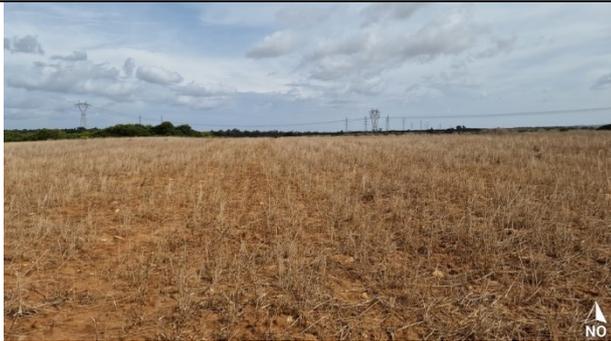
<p>Figura 22. UR 7, PS 122.</p>
RCGT	Sintesi geomorfologica e caratteri ambientali attuali	
	<p>Geologia: <i>Formazione di Monte Nurra</i>. Dolomie, calcari (dolomitici, bioclastici, selciferi, marnosi) e marne, con intercalazioni di arenarie quarzose (Successione sedimentaria mesozoica della Sardegna settentrionale).</p> <p>Area con profilo irregolare, con versanti in moderata pendenza, settori pianeggianti (settore nord-orientale e settore centro-occidentale) e avvallamenti localizzati. Elevazione (NNE-SSW): 49, 54, 57 m s.l.m. Terreno prevalentemente con vegetazione più o meno bassa e rada e con foraggiere falciate a terra. Si rileva la presenza di un settore con vegetazione secca, di media altezza (avvallamento sud-occidentale) e poco coprente. Nel settore centro-settentrionale è visibile un esteso accumulo di materiale litico derivante da importanti interventi di bonifica agraria. Questa UR comprende anche la strada sterrata di accesso all'impianto. Non si osservano tracce o strutture archeologiche, ad eccezione di tre piccoli frammenti di ossidiana (PPSS 139-141).</p>

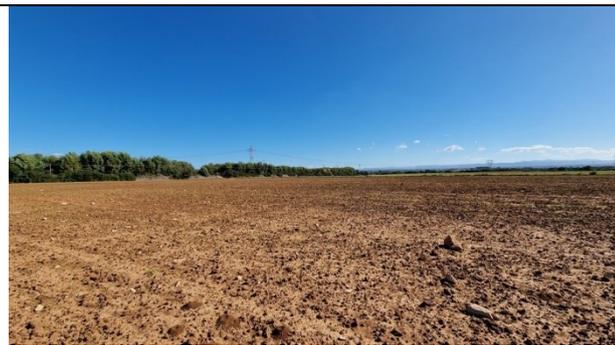
Figura 24. UR 8, PS 156.

RCGT	Sintesi geomorfologica e caratteri ambientali attuali	
	Geologia: <i>Formazione di Monte Nurra</i> . Dolomie, calcari (dolomitici, bioclastici, selciferi, marnosi) e marne, con intercalazioni di arenarie quarzose (Successione sedimentaria mesozoica della Sardegna settentrionale). Area sub-pianeggiante con profilo irregolare. Elevazione (E-W): 57, 58, 59 m s.l.m. Terreno arato, con poca vegetazione secca. Presenza di un accumulo di materiale litico, esito di interventi di dissodamento. Non si osservano tracce o strutture archeologiche.

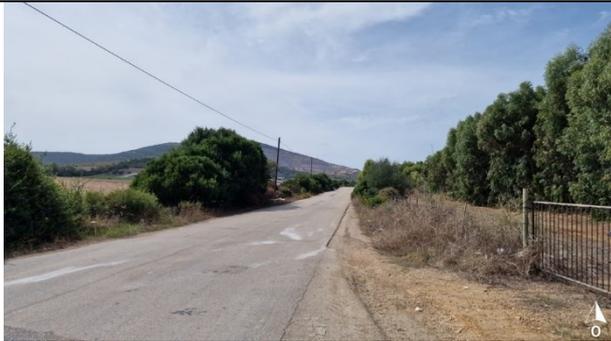
<p>Figura 26. UR 9, PS 144.</p>

RCGT	Sintesi geomorfologica e caratteri ambientali attuali	
	<p>Geologia: <i>Formazione di Monte Nurra</i>. Dolomie, calcari (dolomitici, bioclastici, selciferi, marnosi) e marne, con intercalazioni di arenarie quarzose (Successione sedimentaria mesozoica della Sardegna settentrionale).</p> <p>Tracciato del cavidotto ricadente per 273 m circa all'esterno della carreggiata della strada asfaltata che conduce alla Cava di Monte Alvaro. La cunetta è coperta da macchia e vegetazione arbustiva.</p> <p>Sul lato meridionale ricognibile non si osservano tracce o strutture archeologiche.</p>

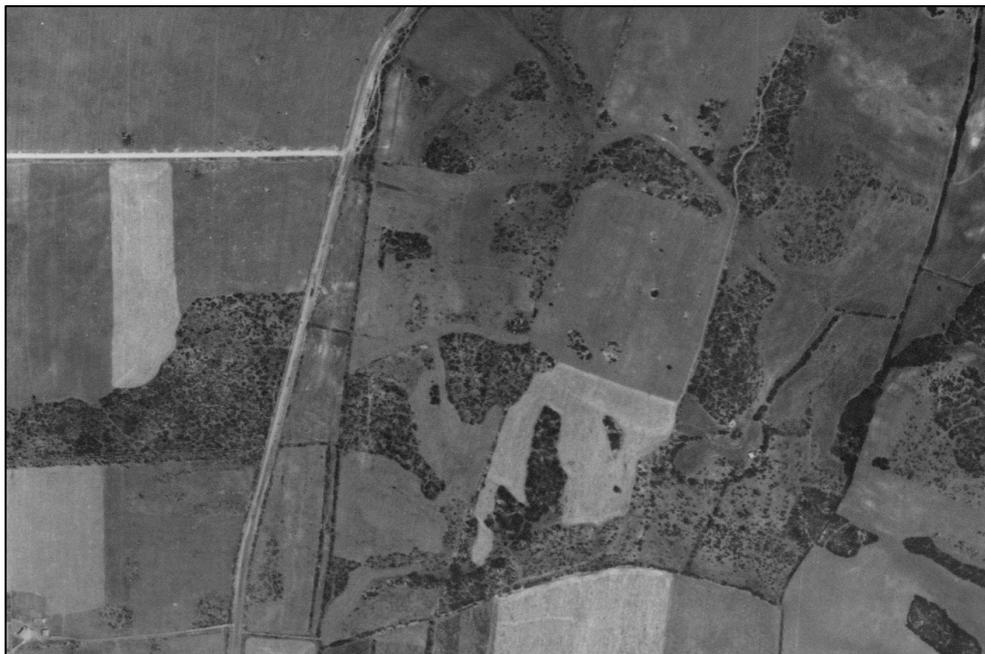
Le ortofoto del 1968 (Fig. 28) e del 1977-1978 (Fig. 29), sostanzialmente simili, mostrano nell'area dell'impianto ampi settori con macchia mediterranea, oggi scomparsi. Si rileva che l'ampio accumulo di materiale litico osservabile nella UR 7 in origine faceva parte di un ampio settore con macchia, attualmente conservato solo in parte. La viabilità principale è ormai definita mentre non è ancora nata l'azienda agricola che si trova a ridosso dell'impianto. Nel punto dove sorgerà si nota la presenza di una struttura pastorale tradizionale. La situazione muta, non radicalmente, nel periodo tra gli anni Ottanta e Novanta, durante il quale si assiste a una progressiva diminuzione dei settori con macchia mediterranea e, verosimilmente, con roccia affiorante, per effetto delle bonifiche agrarie. Le ortofoto del 1998-1999 (Fig. 30) e del 2006 (Fig. 31) documentano la situazione simile a quella odierna, ad eccezione del settore orientale, che cambierà aspetto solo nel corso degli anni Duemila.

Figura 28. SardegnaFotoAeree, ortofoto 1968, area dell'impianto.

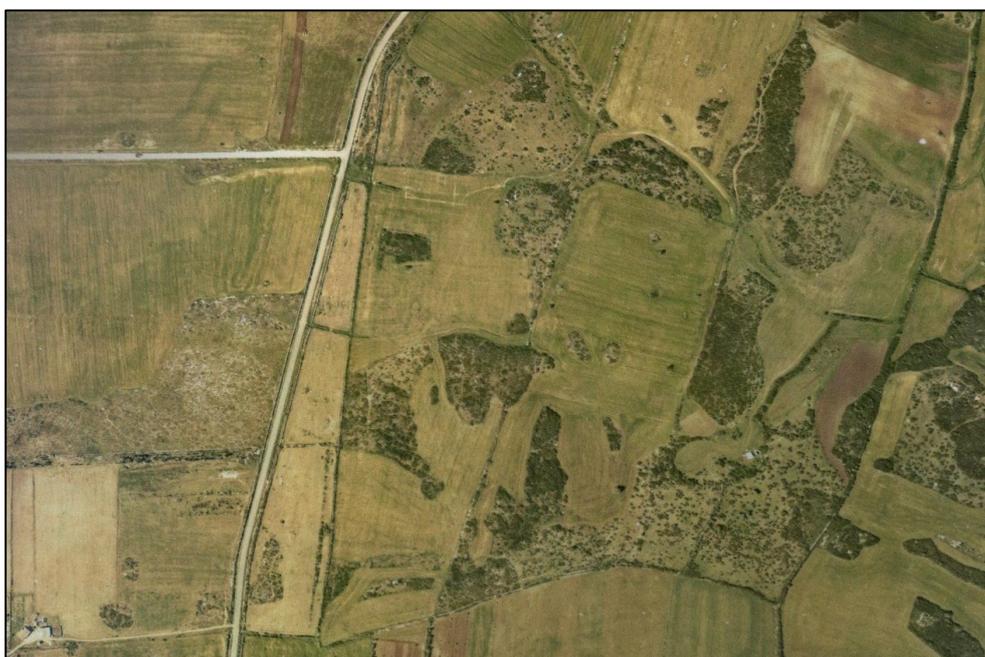
Figura 29. SardegnaFotoAeree, ortofoto 1977-1978, area dell'impianto.

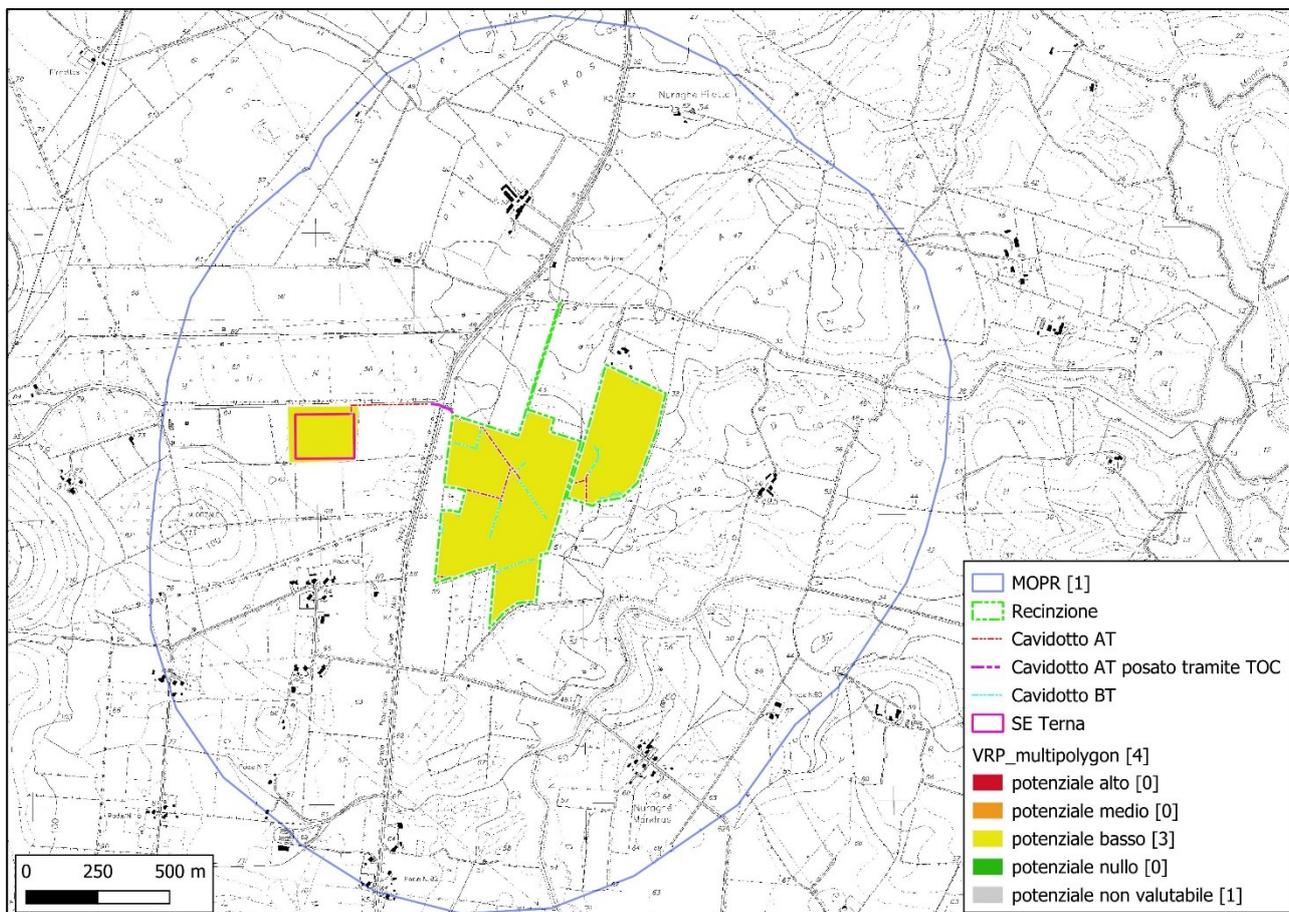
UNITÀ DI RICOGNIZIONE	GRADO DI POTENZIALE ARCHEOLOGICO	GRADO DI RISCHIO
UR 1	basso	basso
UR 2	basso	basso
UR 3	basso	basso
UR 4	basso	basso
UR 5	basso	basso
UR 6	basso	basso
UR 7	basso	basso
UR 8	basso	basso
UR 9 (cavidotto)	non valutabile	medio

Figura 32. Carta del potenziale, base CTR.

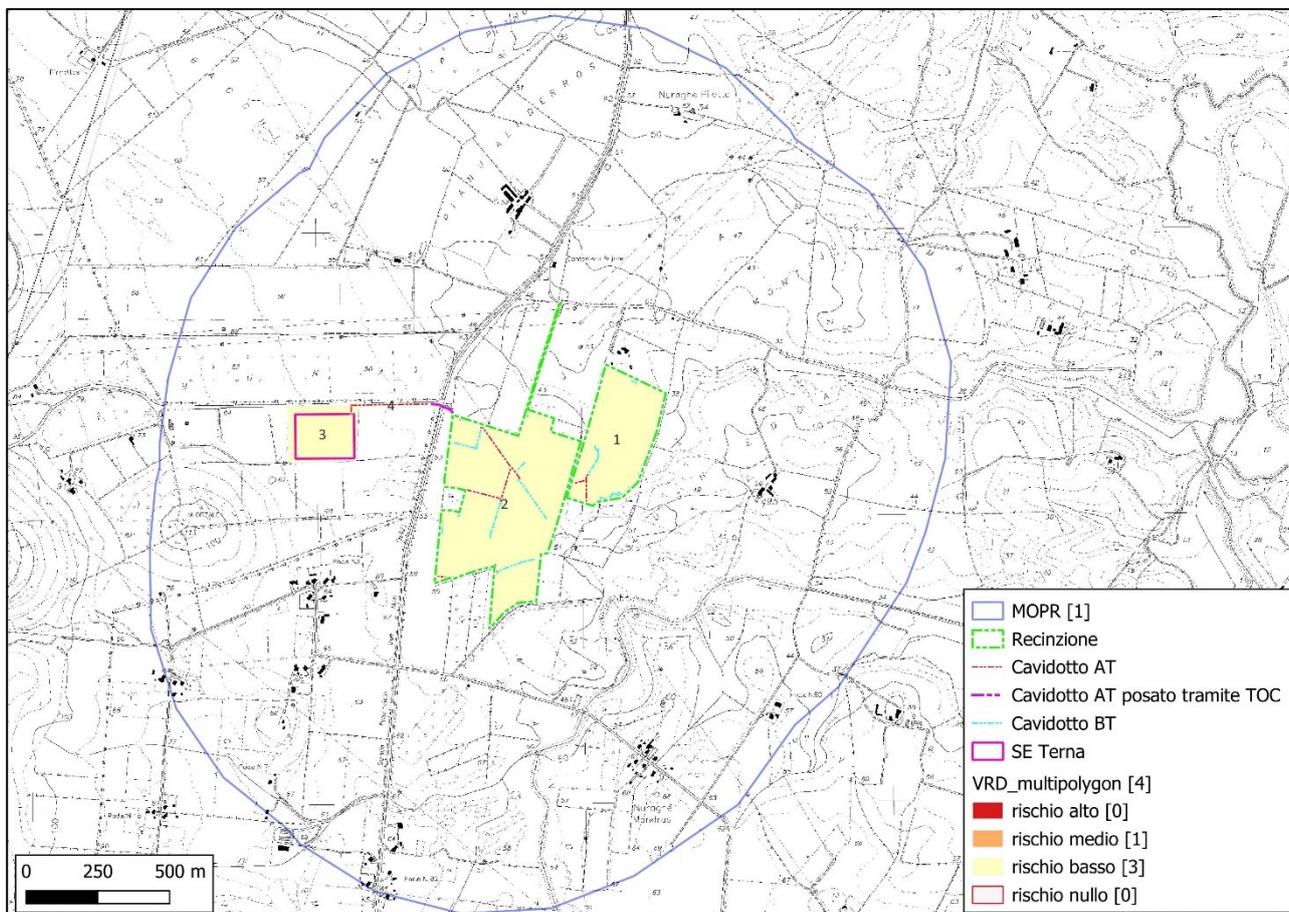
Figura 34. Carta del rischio, base CTR.
