Pratica: 10320	Intervento di miglioramento sismico della diga di Trepidò
Documento:	10320-C-OR-DTR-A-PN-412-0
Note:	Rif. M_inf.digheidrel.registro ufficiale.u.0009203.11-04-2019

IMPIANTO IDROELETTRICO DI: ORICHELLA	DIGA DI: TREPIDO'																																													
OGGETTO: Progetto Definitivo per l'intervento di miglioramento sismico della Diga di Trepidò PIANO OPERATIVO DI GESTIONE DEI SEDIMENTI																																														
<p>CONSULENTE:

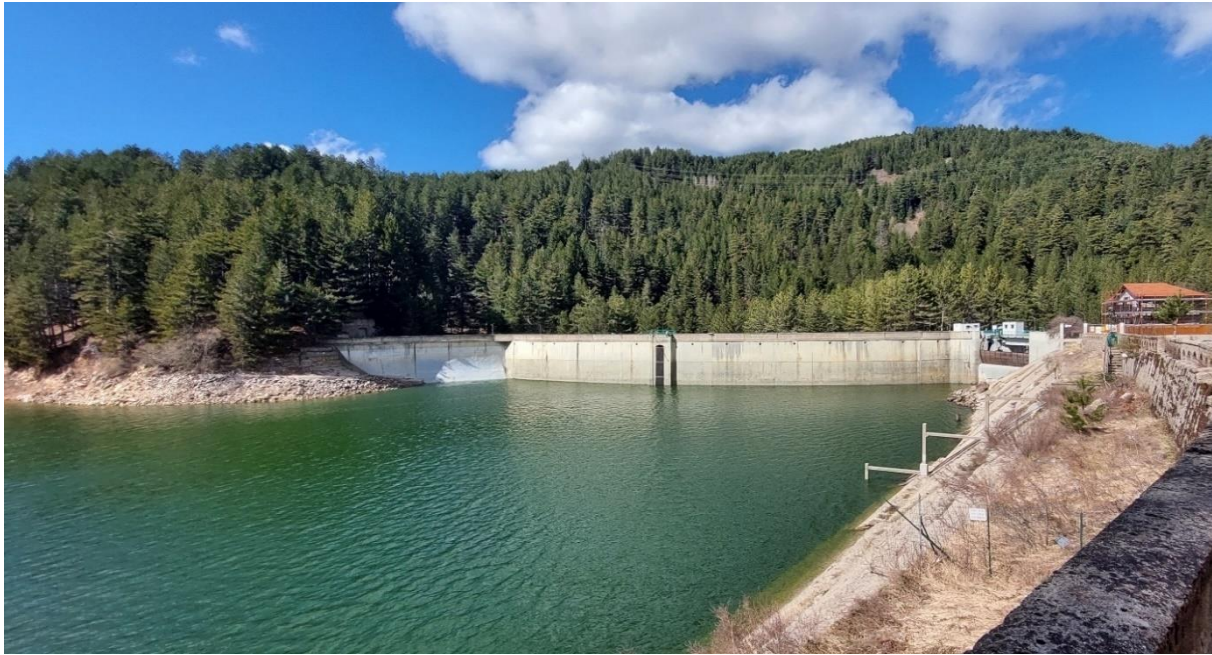
Figura 4: diga di Trepidò

La diga di Trepidò, costruita negli anni 1923-27 e collaudata nel mese di settembre del 1930, è classificata come diga muraria a gravità ordinaria. Lo sbarramento principale, costituito da muratura, ha pianta leggermente arcuata e sezione trasversale corrispondente al profilo teorico triangolare. Lo sbarramento è delimitato alle estremità sinistra e destra da due piloni in calcestruzzo. Dal pilone sinistro, a pianta poligonale, si diparte ortogonalmente allo sbarramento principale, uno sbarramento secondario in calcestruzzo a profilo triangolare simmetrico.

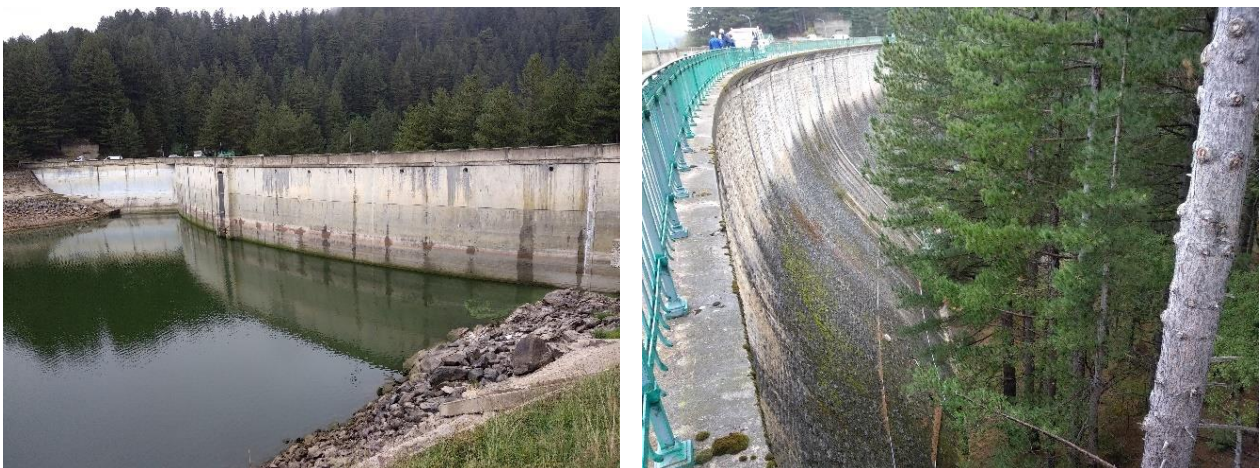
Figura 7: sinistra: vista del paramento di monte; destra: vista del paramento di valle

Il paramento di monte è intonacato con gunite e impermeabilizzato, mentre il paramento di valle è rivestito in bolognini.

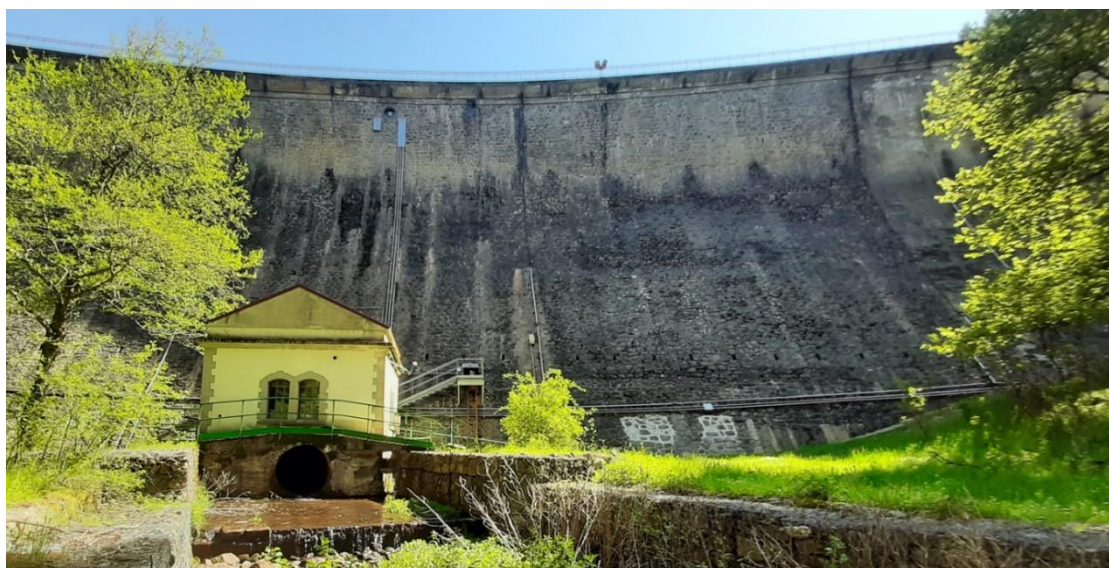
Figura 8: vista del paramento di valle della diga

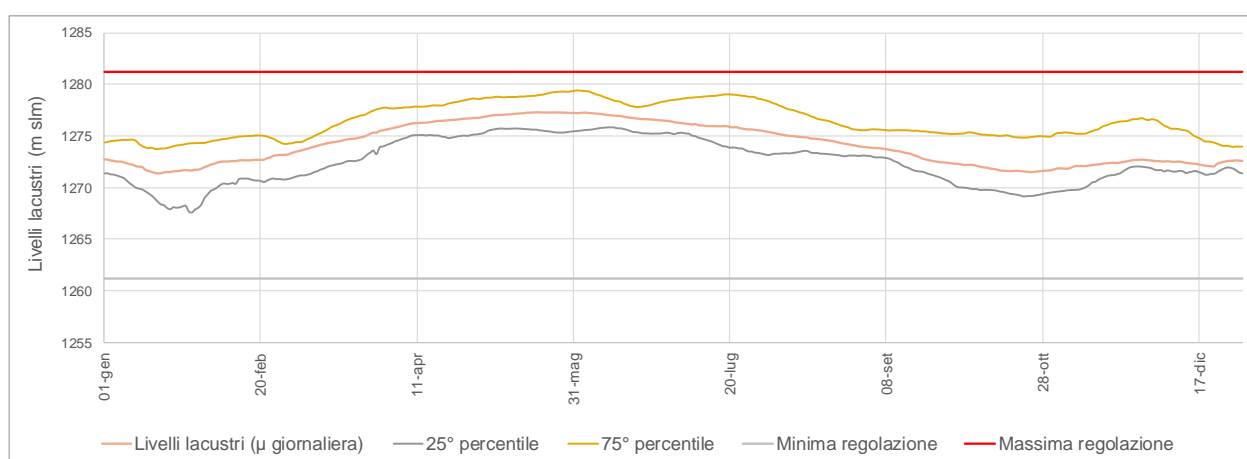
Figura 18: andamento dei livelli idrometrici, media dei valori giornalieri e percentili nel periodo di osservazione 2010-2020

Il livello lacustre passa dal valore medio massimo del mese di maggio pari a circa 1.277,10 m s.l.m. a un valore medio minimo del mese di ottobre di 1.271,75 m s.l.m., nel corso della stagione autunnale e invernale l'andamento mostra un leggero innalzamento dei livelli tra novembre e dicembre seguito da un calo nel mese di gennaio e quindi un progressivo incremento fino al picco primaverile. In altri termini il livello delle acque del lago presenta in media lungo l'arco dell'anno una differenza tra quote minime e massime di 5,35 m.

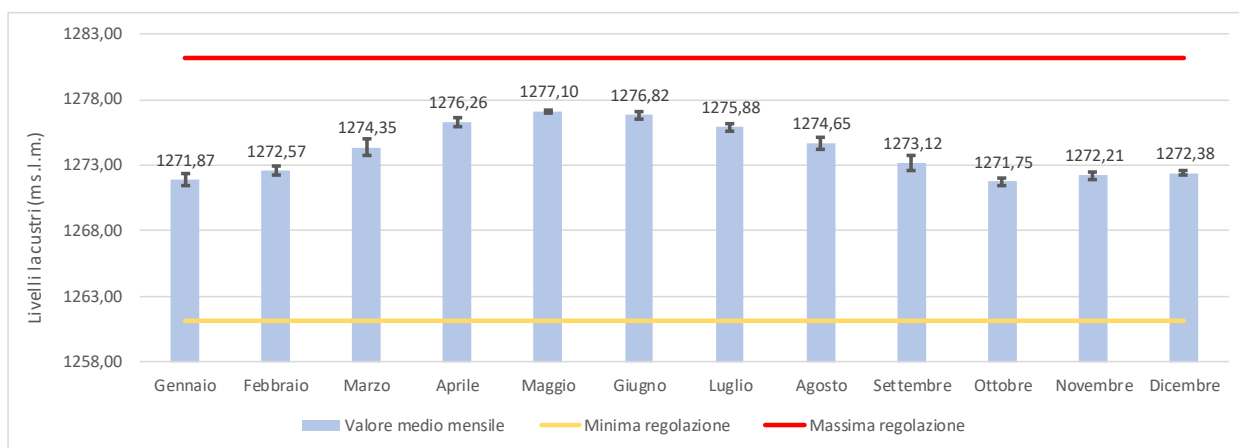
Figura 19: livelli idrometrici, valori medi mensili del periodo di osservazione 2010-2020

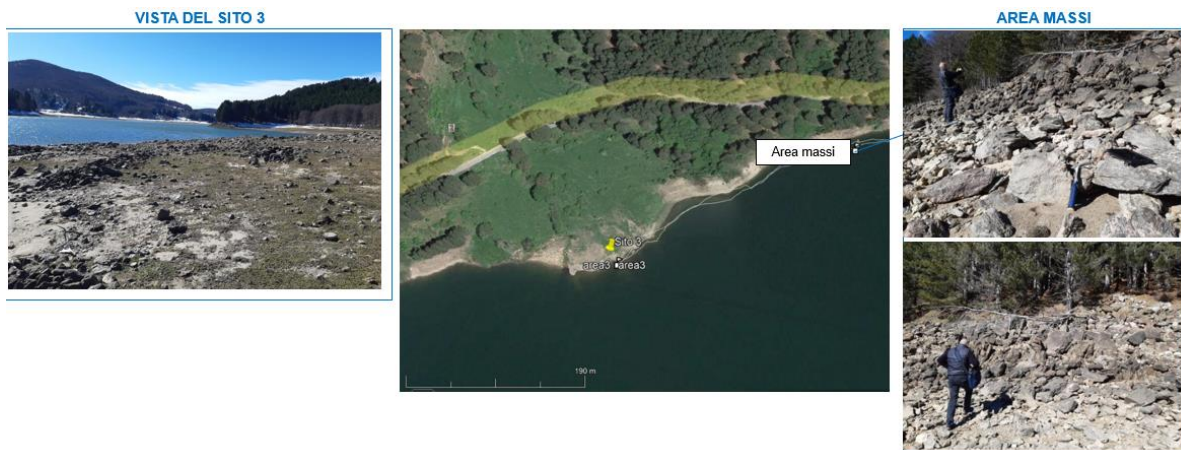
Figura 27: sito 3: foto satellitare (Google Earth) e report fotografico

Nel mese di marzo 2023 il Dipartimento di Ingegneria Civile Ambientale del Politecnico di Milano ha eseguito il rilievo topografico dei due siti (denominati sito 2 e sito 3) selezionati come aree per il prelievo del tout-venant necessario alla realizzazione del corpo centrale del nuovo rilevato in materiali sciolti.

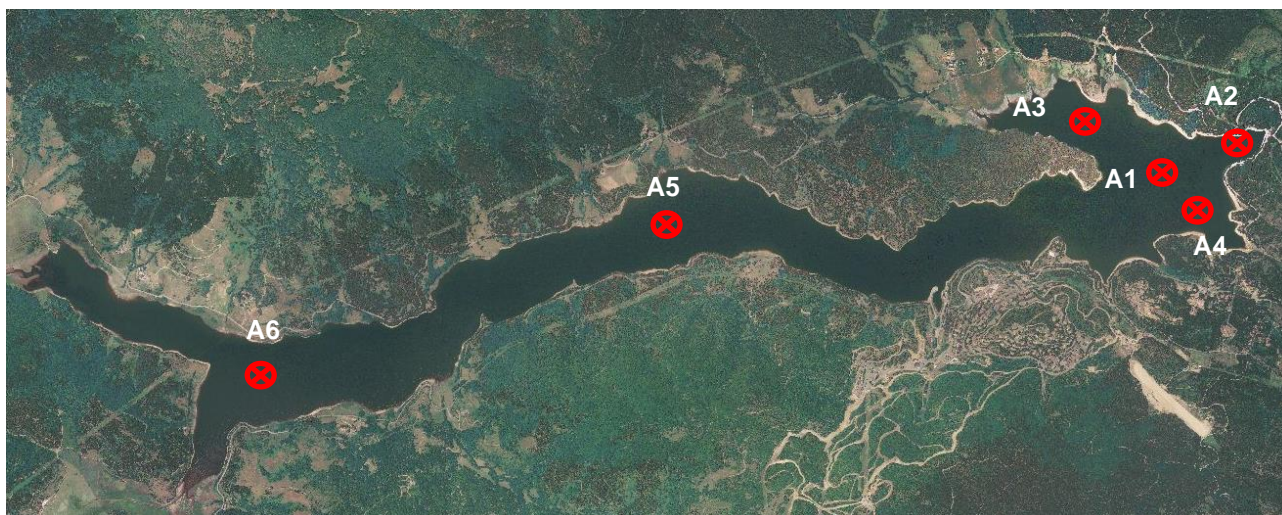
Nell'immagine seguente sono indicati i punti di campionamento individuati nel bacino.

Figura 30: localizzazione punti di indagine

Per quanto riguarda il sedimento, le indagini svolte nel 2012 avevano interessato tre punti (diga, centro lago e immissario); nelle ultime indagini del 2015 si è deciso di caratterizzare in modo più approfondito l'area vicina allo sbarramento individuando altri tre punti. Per completezza si riportano anche i risultati delle indagini effettuate nel 2012.

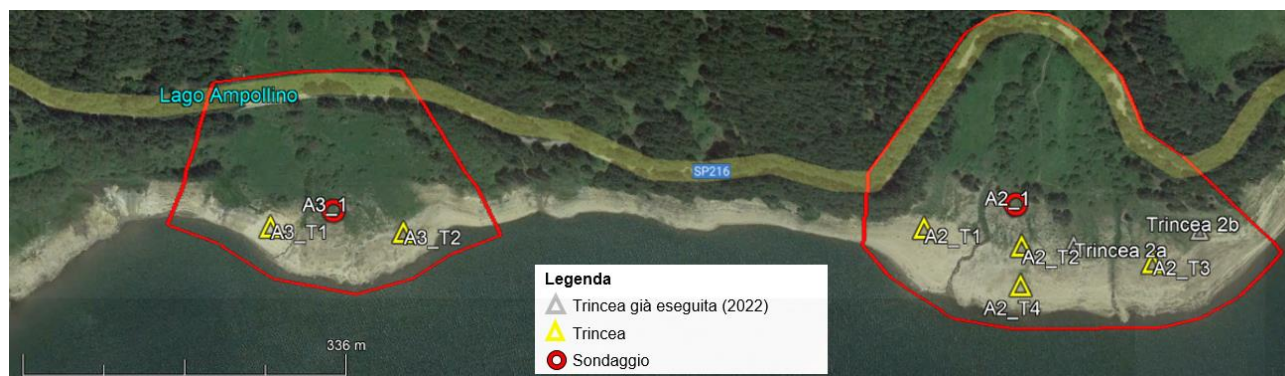
Figura 31: siti 2 e 3, foto satellitare (Google Earth) con ubicazione delle indagini

I due siti individuati per il prelievo del materiale tout-venant dovranno essere investigati ulteriormente tramite una serie di indagini utili a comprendere sia la potenziale disponibilità in termini volumetrici sia la qualità del materiale estraibile. In particolare, si prevede di eseguire le indagini illustrate nella Figura 31 e descritte nella Tabella 10.
