**IMPIANTO IDROELETTRICO DI:
ORICHELLA**

**DIGA DI:
TREPIDO'**

**OGGETTO: Progetto Definitivo per l'intervento di miglioramento sismico della Diga di Trepidò
PIANO DELLE INDAGINI E PROVE DI LABORATORIO PER LA CARATTERIZZAZIONE DEL PONTE SULLO SFIORATORE**

PROGETTO DEFINITIVO PER L'INTERVENTO DI MIGLIORAMENTO SISMICO

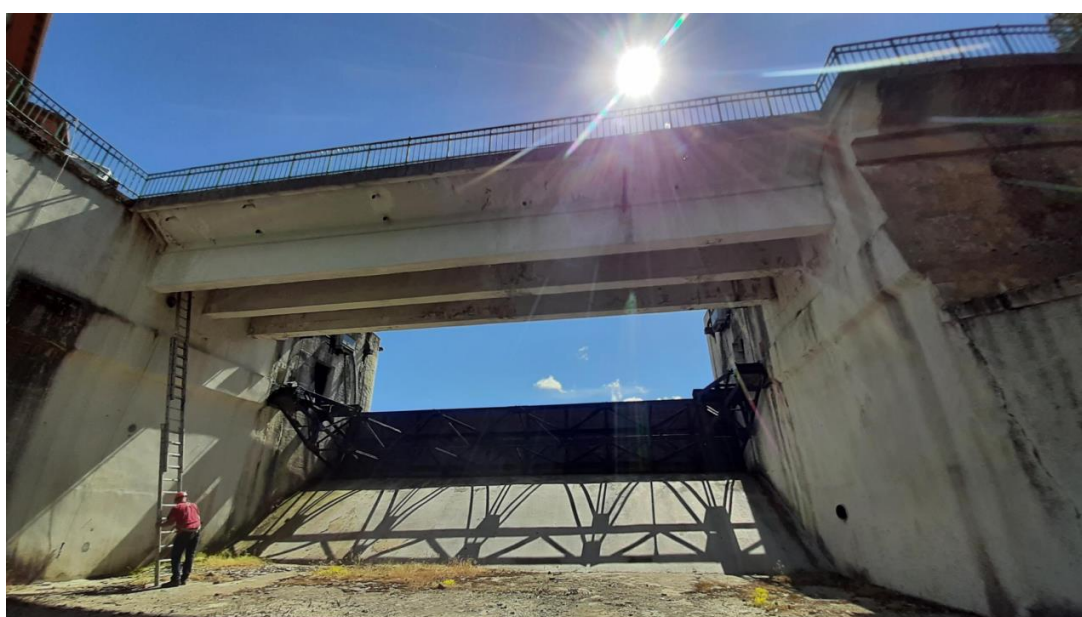
Figura 2 – Ponte sullo sfioratore e muro di sostegno (a sinistra)

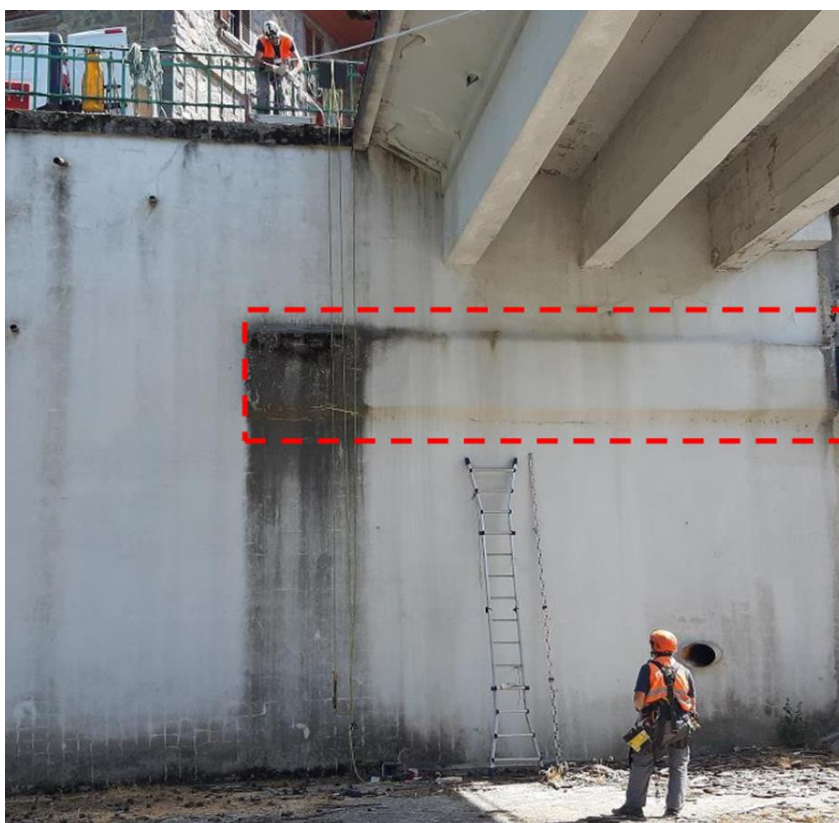
In adiacenza alle piastre di collegamento dello sfioratore al muro, sono presenti degli elementi in rilievo (indicati in rosso in Figura 3), di cui non sono note la tipologia del materiale, il grado di connessione al muro e le caratteristiche meccaniche; la funzione di questi elementi, sebbene sembri essere collegata all'ancoraggio della paratoia dello sfioratore al muro di sostegno, non è accertata.

Figura 3 – Muro di sostegno dello sfioratore – Elementi orizzontali in rilievo

Si prevede di effettuare complessivi n°2 carotaggi orizzontali in corrispondenza dell'elemento in rilievo mostrato in Figura 3.

Si prevede di effettuare una prova pacometrica sulla superficie dell'elemento orizzontale in rilievo per accertarsi della presenza di eventuali barre d'armatura.
