**PROGETTO PER LA REALIZZAZIONE DI UN IMPIANTO AGRIVOLTAICO
DENOMINATO “19185-MARTIS” DELLA POTENZA DI
39,2 MW
Comuni di Martis e Chiaramonti (SS)**

**Verifica Preventiva dell'Interesse
Archeologico - VPIA**

Relazione Archeologica

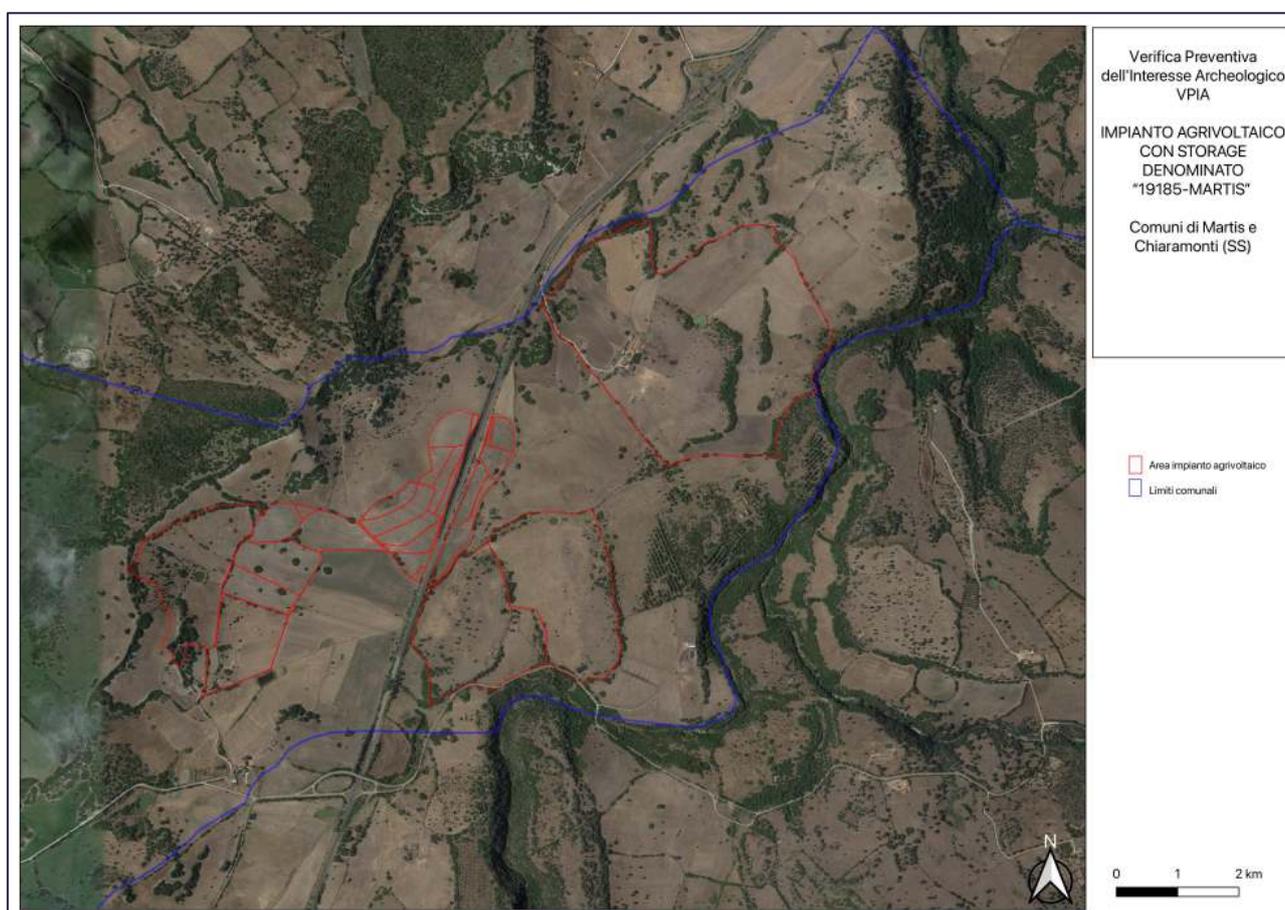
Fig. 1: Inquadramento territoriale con individuazione area oggetto dell'intervento.

L'area interessata dall'intervento (Fig. 1) si trova nel comune di Martis e Chiaramonti (SS), due paesi situati nella regione storica dell'Anglona, nel retroterra di Castelsardo e a circa 30 km a est da Sassari. I terreni delimitati per l'impianto danno origine a tre zone diverse e si trovano in prossimità della SS672 che incrocia la SP75 a sud e la SP2 e SS127 a nord, tra i paesi di Perfugas e Chiaramonti. I terreni sono tutti situati nelle immediate vicinanze con la SS672, quindi sono accessibili tramite brevi tratti di strade sterrate direttamente collegate alla suddetta Strada Statale.

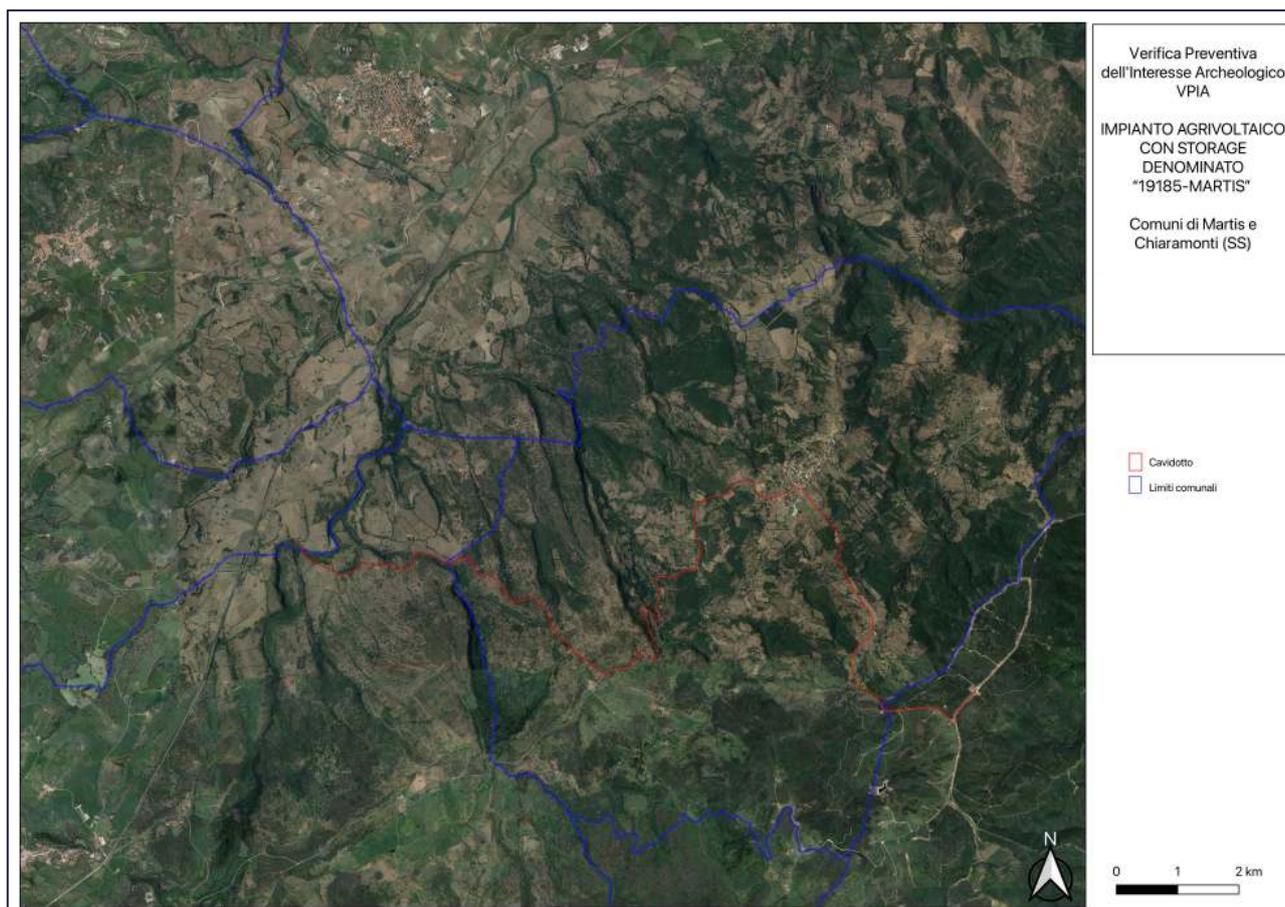
Fig. 2: Percorso linea AT 36 kV

L’allacciamento alla rete elettrica è previsto dalla sottostazione elettrica di Tula. La distanza dal sito è di circa 15km ed il percorso della nuova linea sarà prevalentemente a fianco della SP75 e SP2 con arrivo all’impianto da est (Fig. 2).

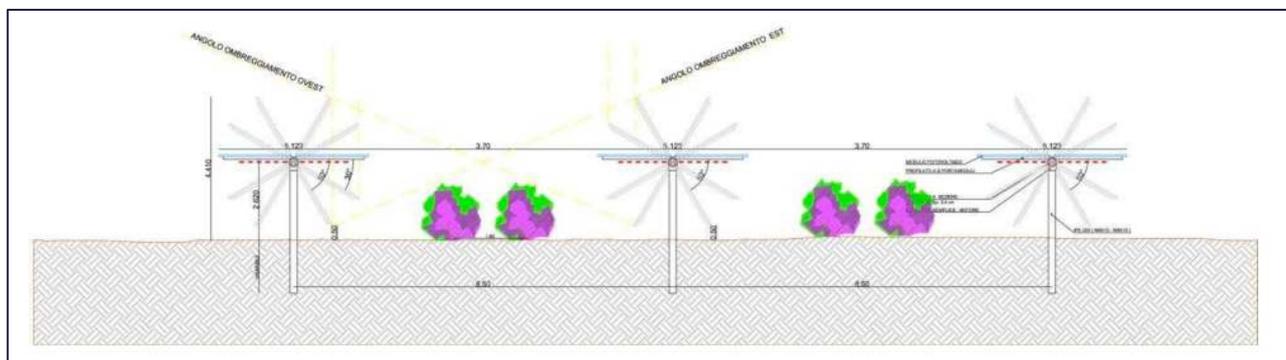
Fig. 3: Dettaglio trasversale della struttura.

L'impianto in progetto, del tipo ad inseguimento monoassiale (inseguitori di rollio), prevede l'installazione di strutture di supporto dei moduli fotovoltaici (realizzate in materiale metallico), disposte in direzione Nord-Sud su file parallele ed opportunamente spaziate tra loro (interasse di 8,50 m), per ridurre gli effetti degli ombreggiamenti. Le strutture di supporto sono costituite fondamentalmente da tre componenti (Fig. 3):

- 1) I pali in acciaio zincato, direttamente infissi nel terreno;
- 2) La struttura porta moduli girevole, montata sulla testa dei pali, composta da profilati in alluminio, sulla quale vengono posate due file parallele di moduli fotovoltaici;
- 3) L'inseguitore solare monoassiale, necessario per la rotazione della struttura porta moduli.

L'altezza dei pali di sostegno è stata fissata in modo tale che lo spazio libero tra il piano campagna ed i moduli, alla massima inclinazione, sia superiore a 0,50 m, per agevolare la fruizione del suolo per le attività agricole. Di conseguenza, l'altezza massima raggiunta dai moduli è di 4,07 m. La larghezza in sezione delle suddette strade è di circa 5,5 m, pertanto i mezzi utilizzati nelle fasi di cantiere e di manutenzione e in fase di sfruttamento agricolo del fondo potranno operare senza alcuna difficoltà.

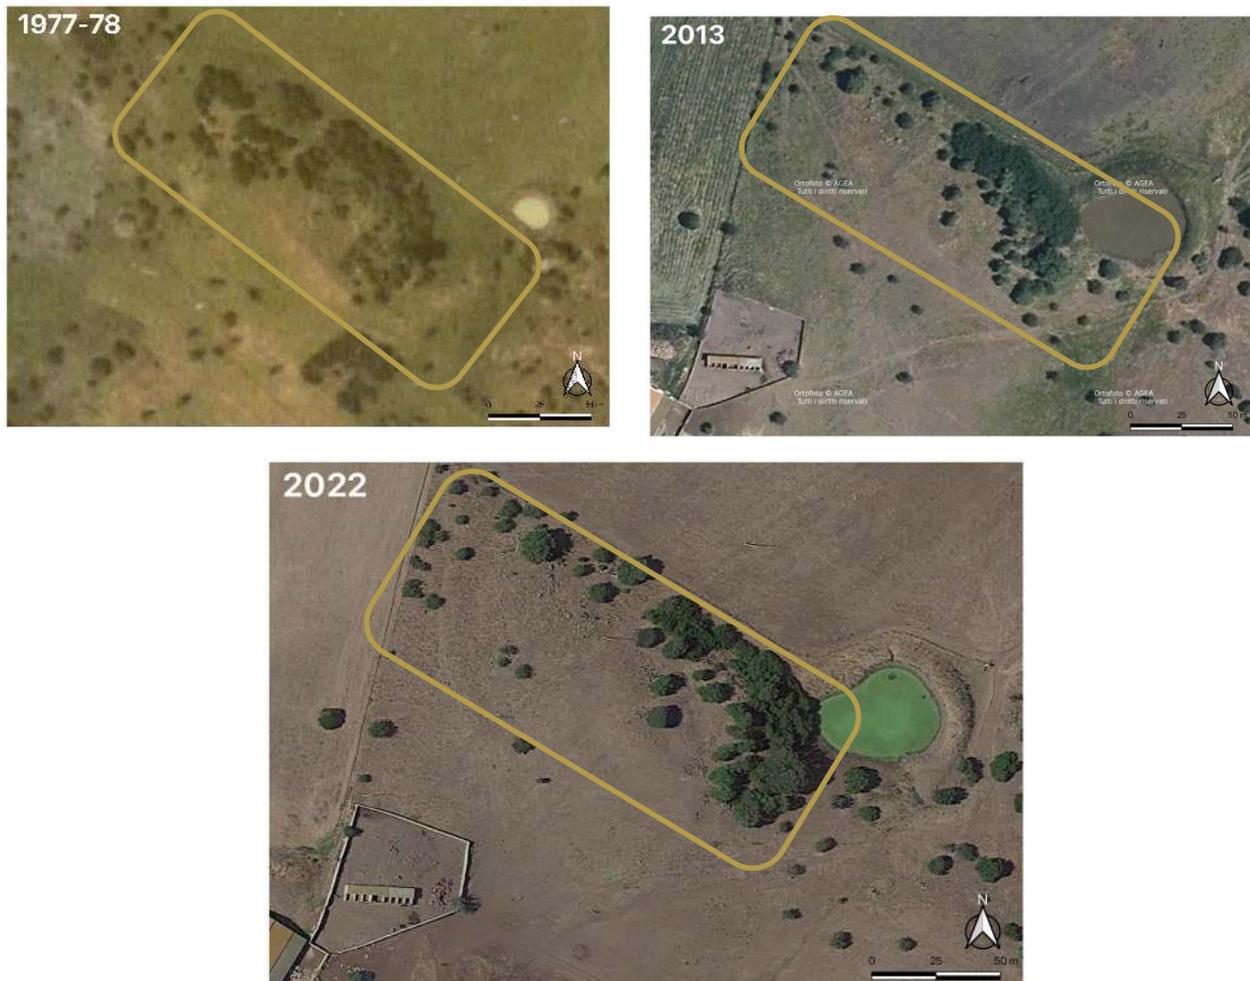
Figs. 4-6-: Allineamenti murari (ARCH_06).

Allineamenti murari identificati con cod. Arch_06 si trovano nei terreni di un'azienda agricola costruita nel corso degli anni '80 (oggi Agriturismo Spinalva) e presso un laghetto artificiale. I muri sembrano delimitare alcuni ambienti a sviluppo quadrangolare con un muro perimetrale parzialmente visibile di spessore maggiore e di difficile attribuzione cronologica (Figs. 4-6). Un'anomalia, forse accumuli di pietra o creste di crolli, di incerta definizione si trova nel punto di Arch_07 (Figs. 7-9).

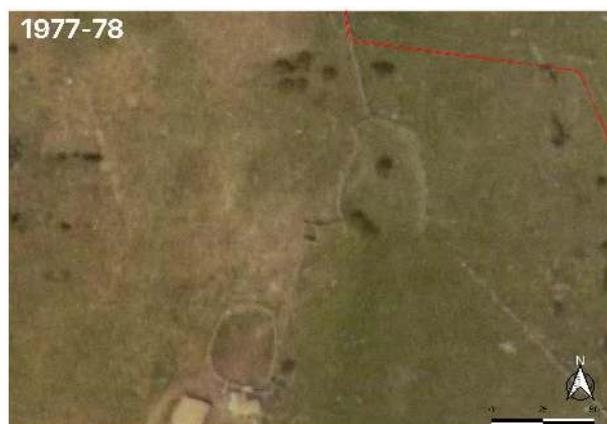
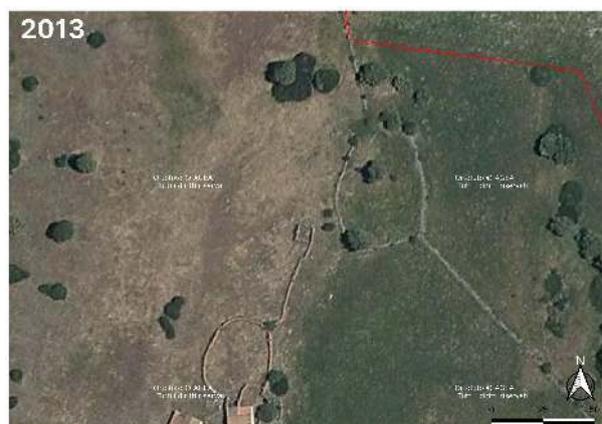
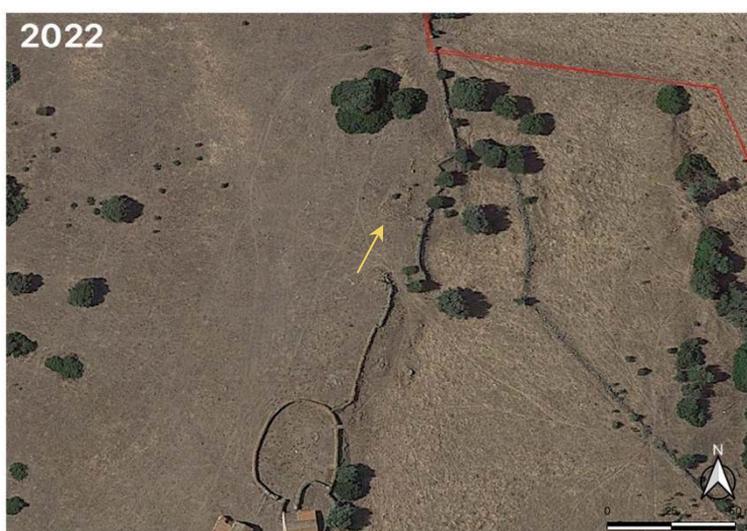
Figs. 10-12: Arch_04.

A ca. 200 m verso N-E dal nuraghe Paulusedda sembrano visibili i resti di strutture (capanne?) identificate con cod. Arch_04 sovrastate (Figs. 10-12), in parte, da un muro di chiudenda. A ca. 200 m verso E, si intuisce una struttura di tipo quadrangolare composta apparentemente da una grande vano con almeno altri due annessi di più piccole dimensioni (Arch_03) (Figs. 13-14).

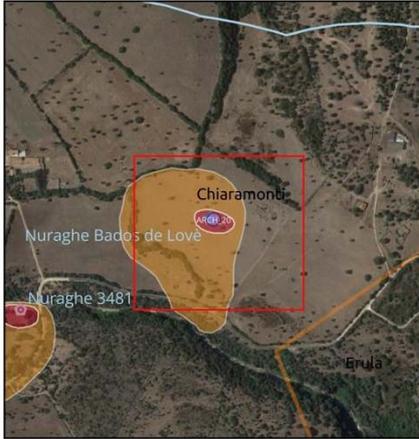
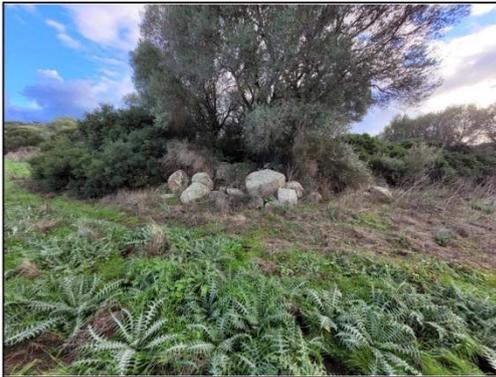
Catalogo MOSI ARCH_20

Nuraghe Bados de Lovè

Il vincolo archeologico, erroneamente attribuito all'area in esame, è in realtà relativo al nuraghe e alle domus de janas Baldedu-Morronzanos.

Monumento inserito nella carta dei siti archeologici del comune di Chiaramonti. Durante la ricognizione effettuata nell'area il monumento non è stato individuato. Nell'area è presente erroneamente il vincolo archeologico relativo al nuraghe e alle domus de janas Baldedu-Morronzanos.

Nuraghe con funzione strategico-difensiva e abitativa; area funeraria.

Il sito dista 1365.06 m dall'impianto e 141.97 m dal tracciato.

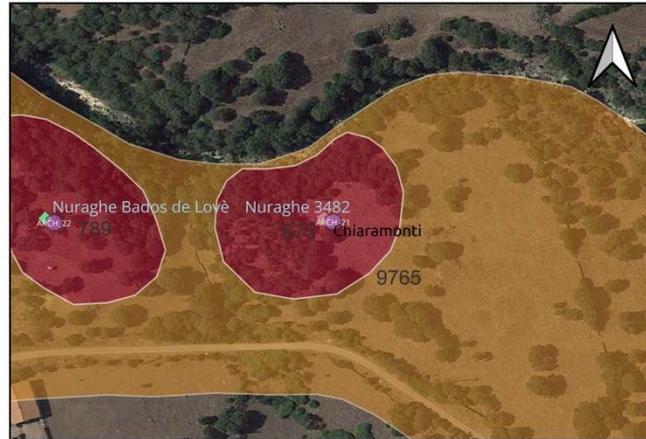
Catalogo MOSI ARCH_21

Nuraghe 3482

Il monumento è inserito nel Repertorio Mosaico dei beni paesaggistici (codice BUR: 3482).
