| <i>Elaborato</i> | <i>Livello</i> | <i>Tipo</i> | <i>Sistema / Edificio / Argomento</i> | <i>Rev. 00</i> | | | | |
|---|---|---|---|---|--|--|--|--|
| I1 RS 00159<br>ETQ-00111917 | A | RG - Rapporti (generale) | ISB - Indagini, studi e bonifiche ambientali | Data<br>29/11/2021 | | | | |
| <b>Centrale / Impianto:</b> | Ispra1 - ISPRA 1 – Radioprotezione e Sicurezza | | | | | | | |
| <b>Titolo Elaborato:</b> | Rapporto finale di campionamento e analisi amianto e fibre vetrose artificiali - Impianto ISPRA 1 (VA) | | | | | | | |

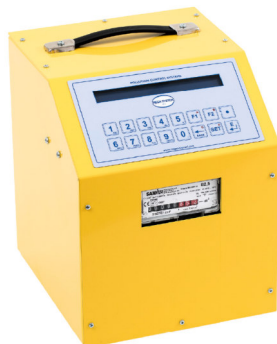
Figura 1

Ciascun campionatore sarà programmabile, dotato di tastiera in policarbonato, avente ampio display LCD per la visualizzazione dei dati impostati e memorizzati.

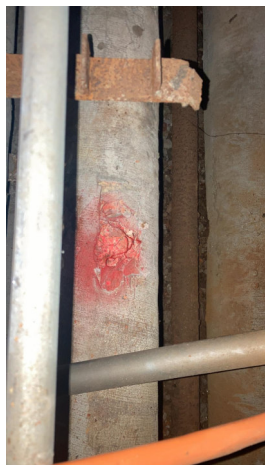
| Edificio | Piano/Quota | Locale | Campione n° | Rapporto di prova/analisi n° |
|---|---|---|---|---|
| Linea e/o impianto relativa al campione | | | Centrale termica | |

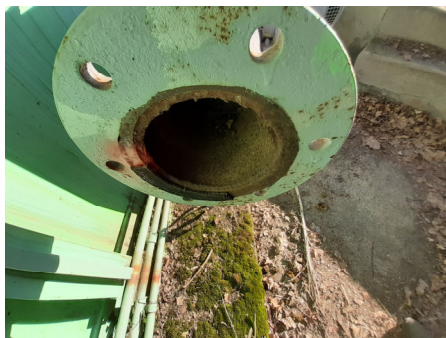
| Edificio | Piano/Quota | Locale | Campione n° | Rapporto di prova/analisi n° |
|---|---|---|---|---|
| Linea e/o impianto relativa al campione | | | Ventilazione | |

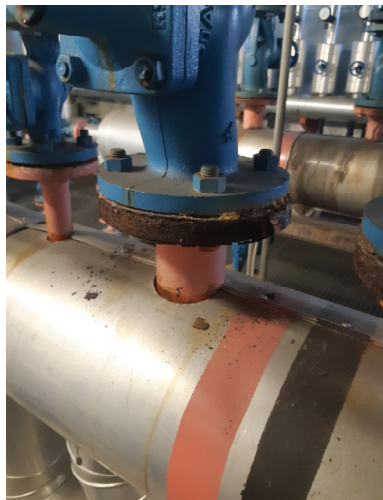
| Edificio | Piano/Quota | Locale | Campione n° | Rapporto di prova/analisi n° |
|---|---|---|---|---|
| Linea e/o impianto relativa al campione | | | Impianto Termico | |

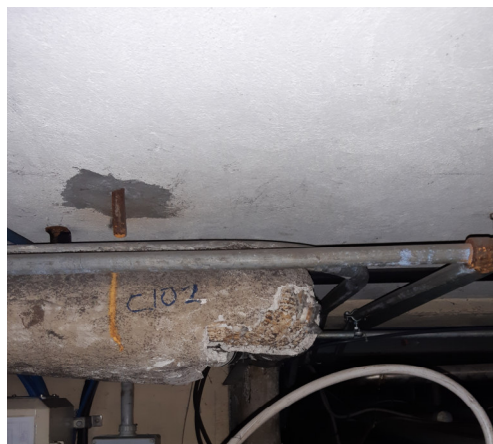
| Edificio | Piano/Quota | Locale | Campione n° | Rapporto di<br>prova/analisi n° |
|---|---|---|---|---|
| Linea e/o impianto relativa al campione | | | Ventilazione | |

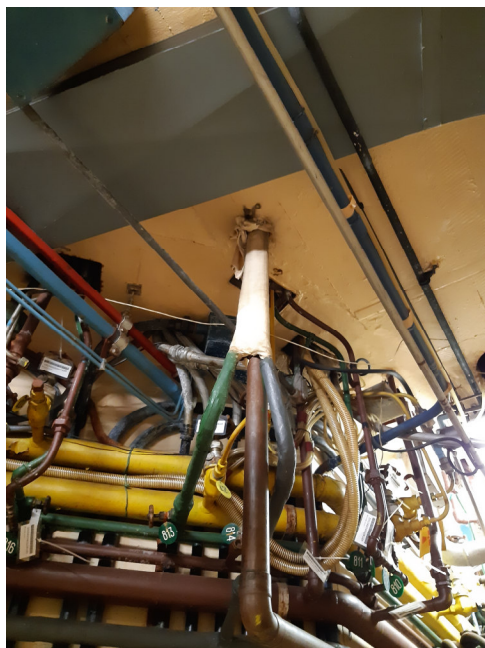
| Edificio | Piano/Quota | Locale | Campione n° | Rapporto di prova/analisi n° |
|---|---|---|---|---|
| Linea e/o impianto relativa al campione | | | Tubazioni impianto | |

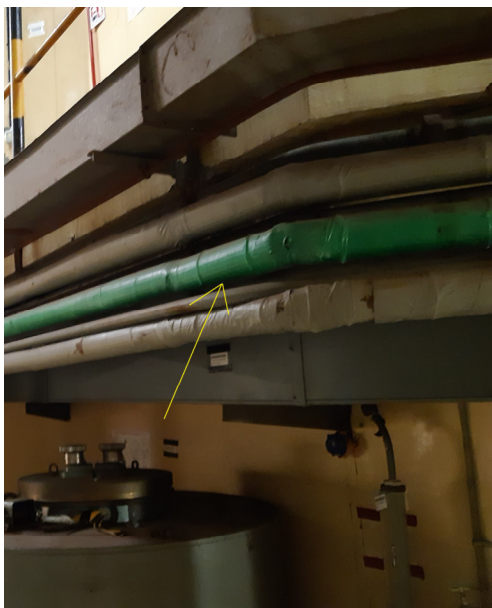
| Edificio | Piano/Quota | Locale | Campione n° | Rapporto di prova/analisi n° |
|---|---|---|---|---|
| Linea e/o impianto relativa al campione | | | Tubazioni impianto | |

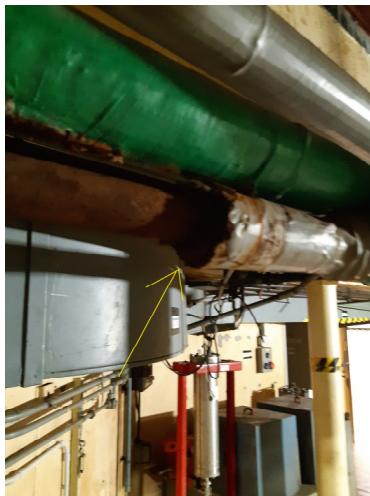
| Linea e/o impianto relativa al campione | | | Tubazioni impianto | |

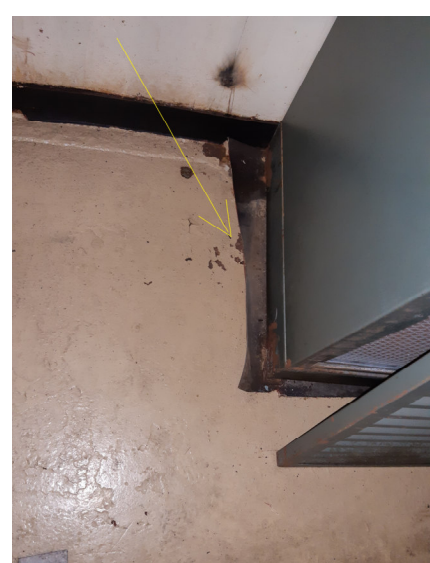
| Edificio | Piano/Quota | Locale | Campione n° | Rapporto di prova/analisi n° |
|---|---|---|---|---|
| Linea e/o impianto relativa al campione | | | Ventilazione | |
