Impianto agro-fotovoltaico da 37.613,4 kWp (33.860 kW in immissione) ed opere connesse Comune di Manfredonia (FG)

Risposta richiesta di integrazioni nota del MIC_SS-PNRR
(24/01/2023|0001003-P| [34.43.01/8.19.1/2021])

Allegato 2 – Rendering fotografici

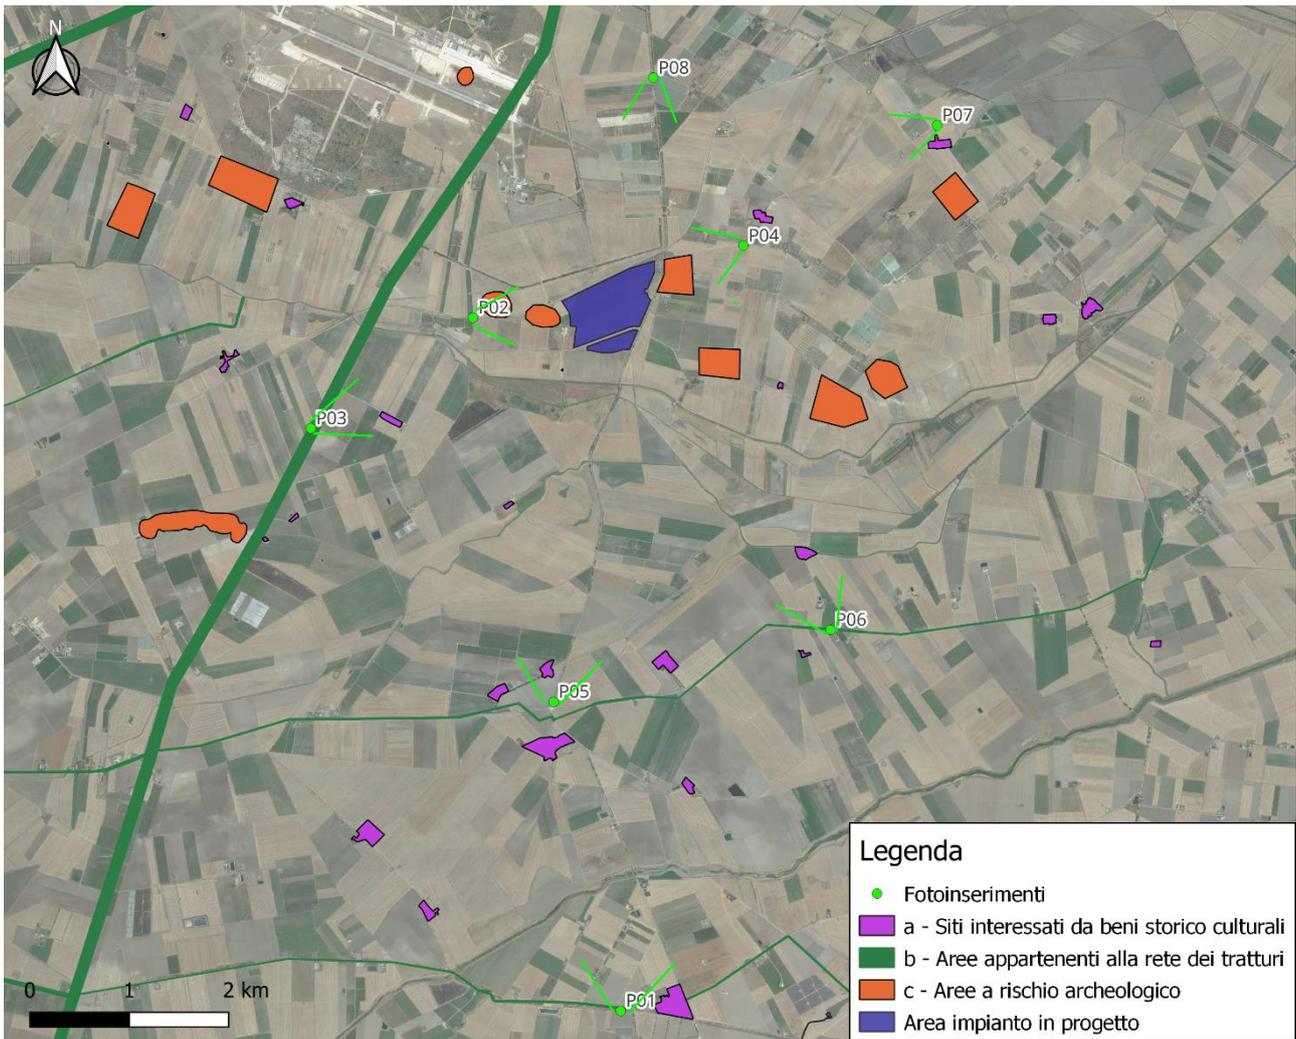
Figura 1 Orientamento punto foto e fotoinserimenti

Nelle immagini seguenti si riportano una corografia indicante l’orientamento dei rilievi fotografici effettuati e, a seguire, le immagini in fase Ante Operam (stato attuale) e Post Operam (in cui è stata utilizzata una ricostruzione 3D dell’impianto corredato dalle opere di mitigazione a verde per sviluppare l’elaborazione).

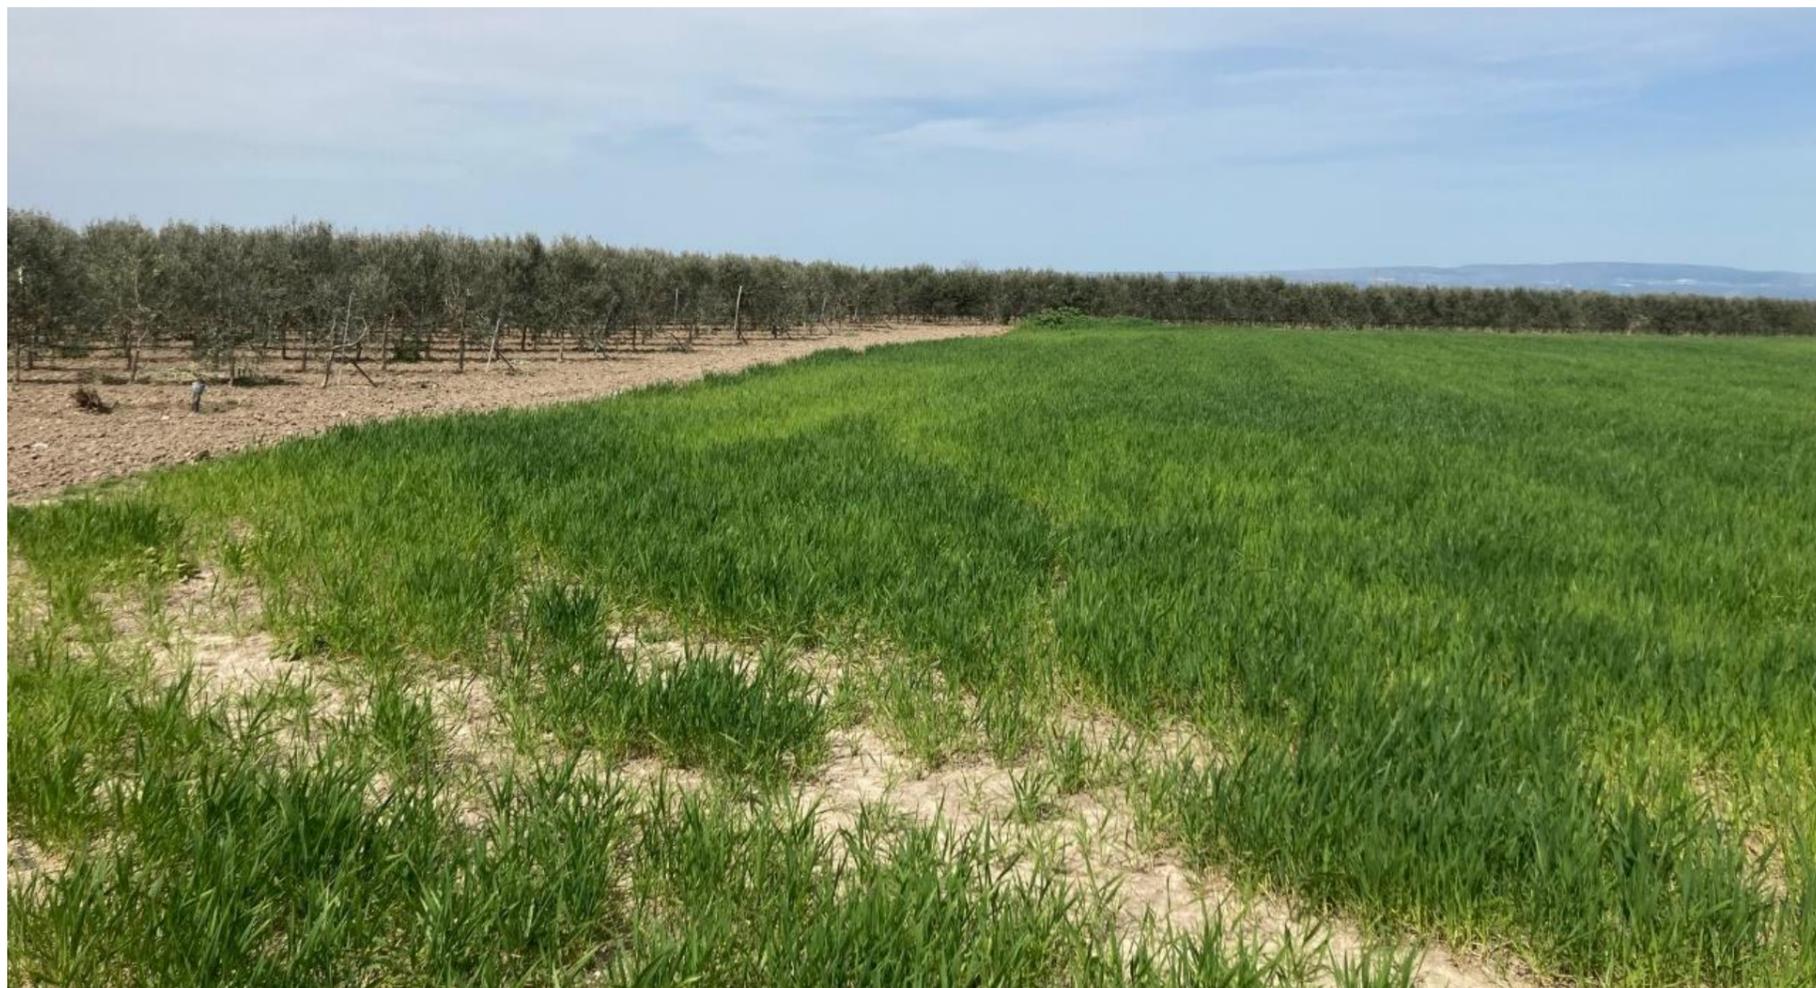
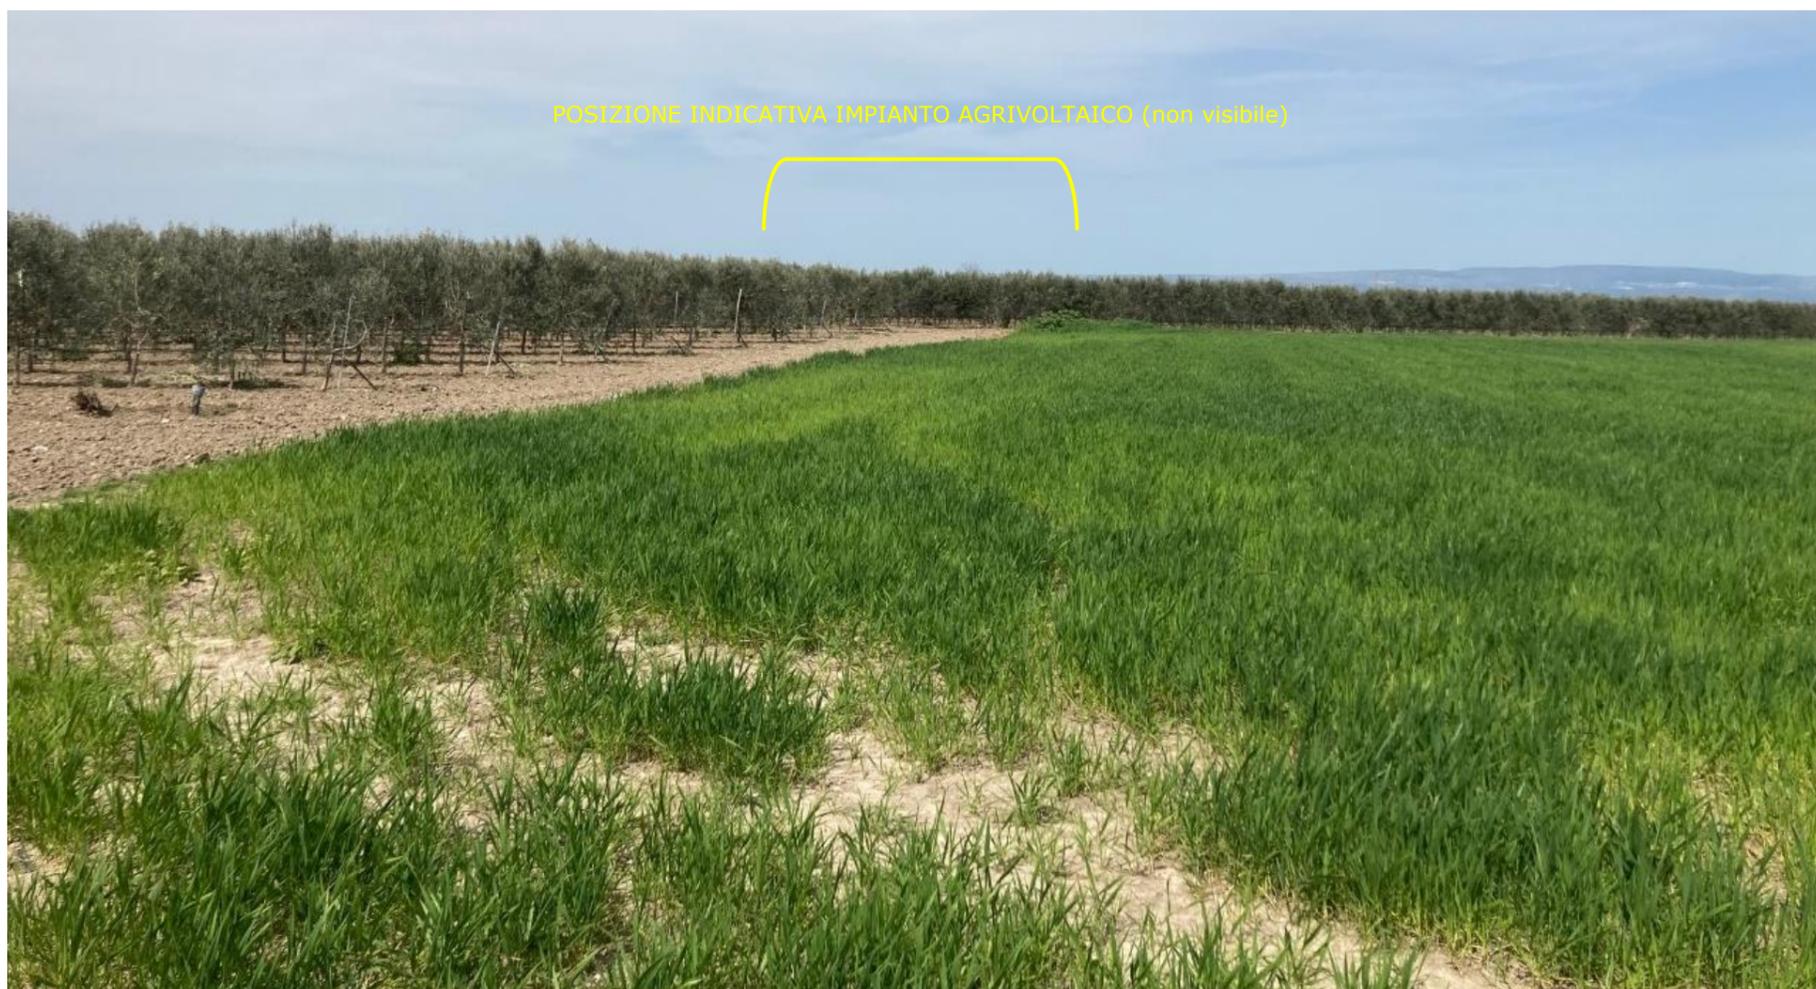
Punto di vista P01 – Impianto non visibile

Come riscontrabile dalle immagini successive, da alcuni punti, e precisamente dai punto foto P01, P04, P05, P07 e P08, l’impianto non è visibile e infatti l’immagine ante e post operam risulta invariata.

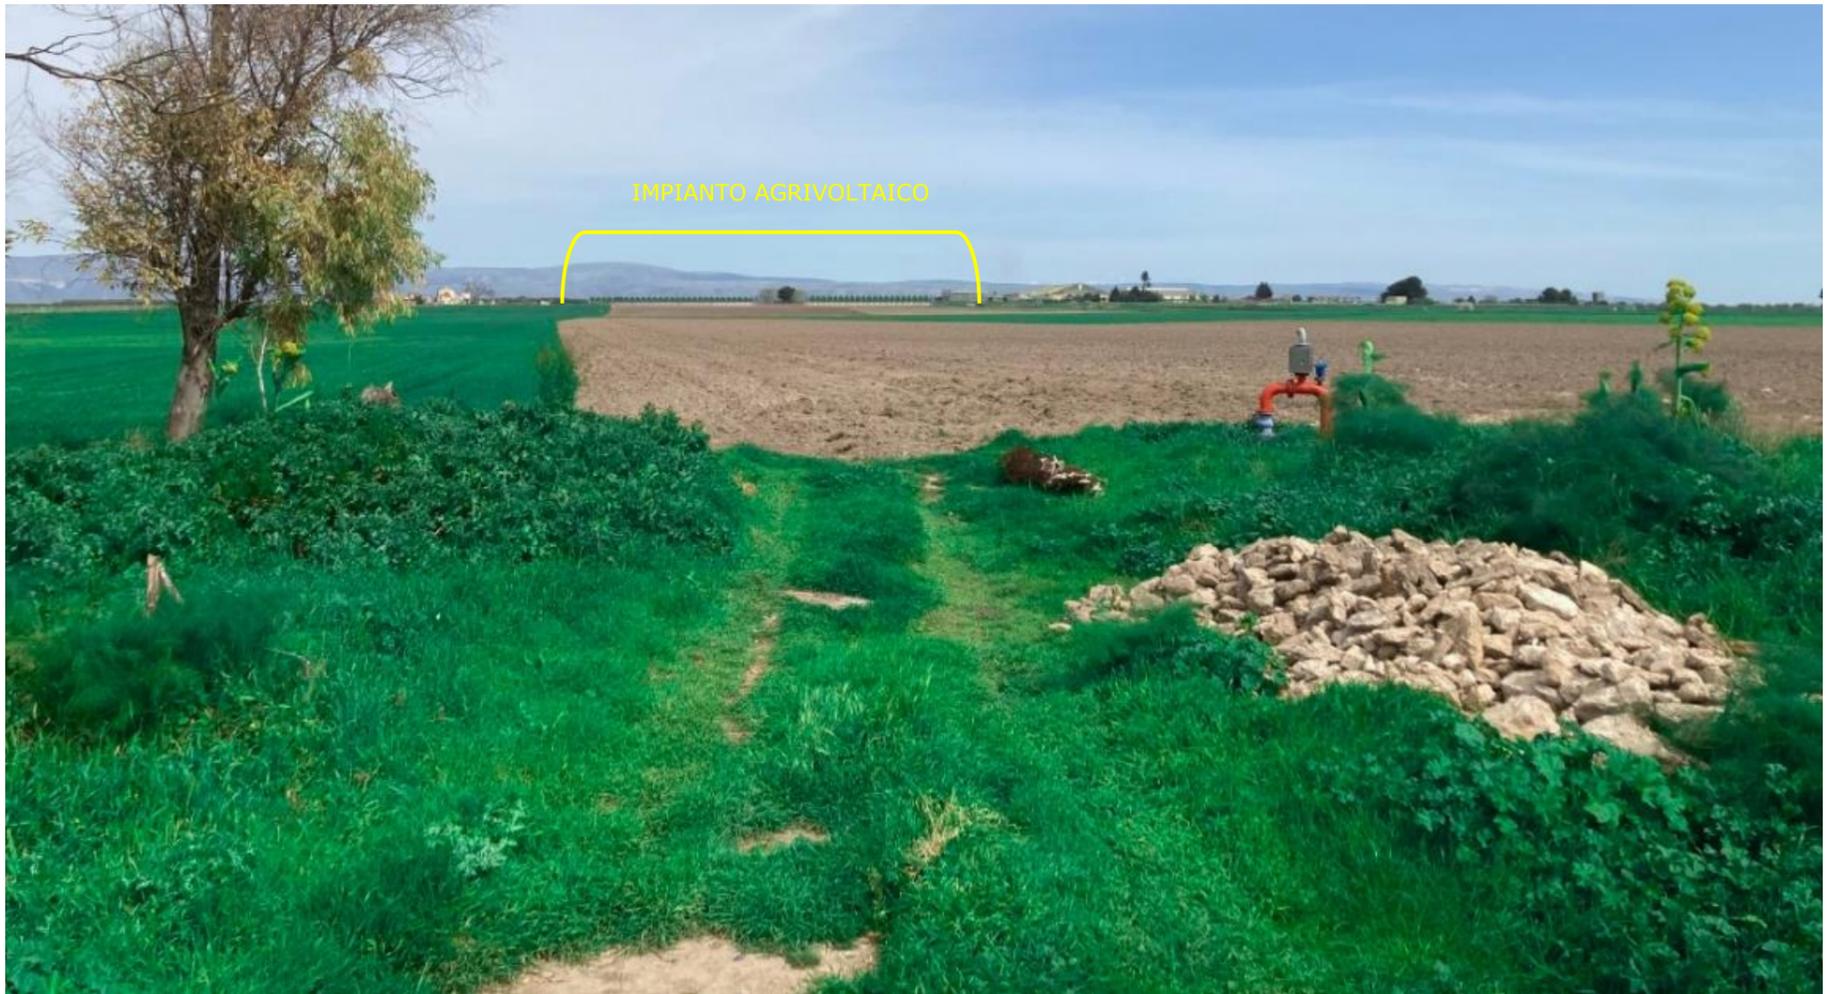
Punto di vista P02

Si sono inoltre elaborate, per tre punti significativi per vicinanza e cono visivo (P02, P03, P06), le variazioni delle foto tramite aumento del valore del colore GREEN (uno dei tre RGB) per aumentare la percezione della presenza dell’impianto fotovoltaico.

POST OPERAM – FALSE COLOR

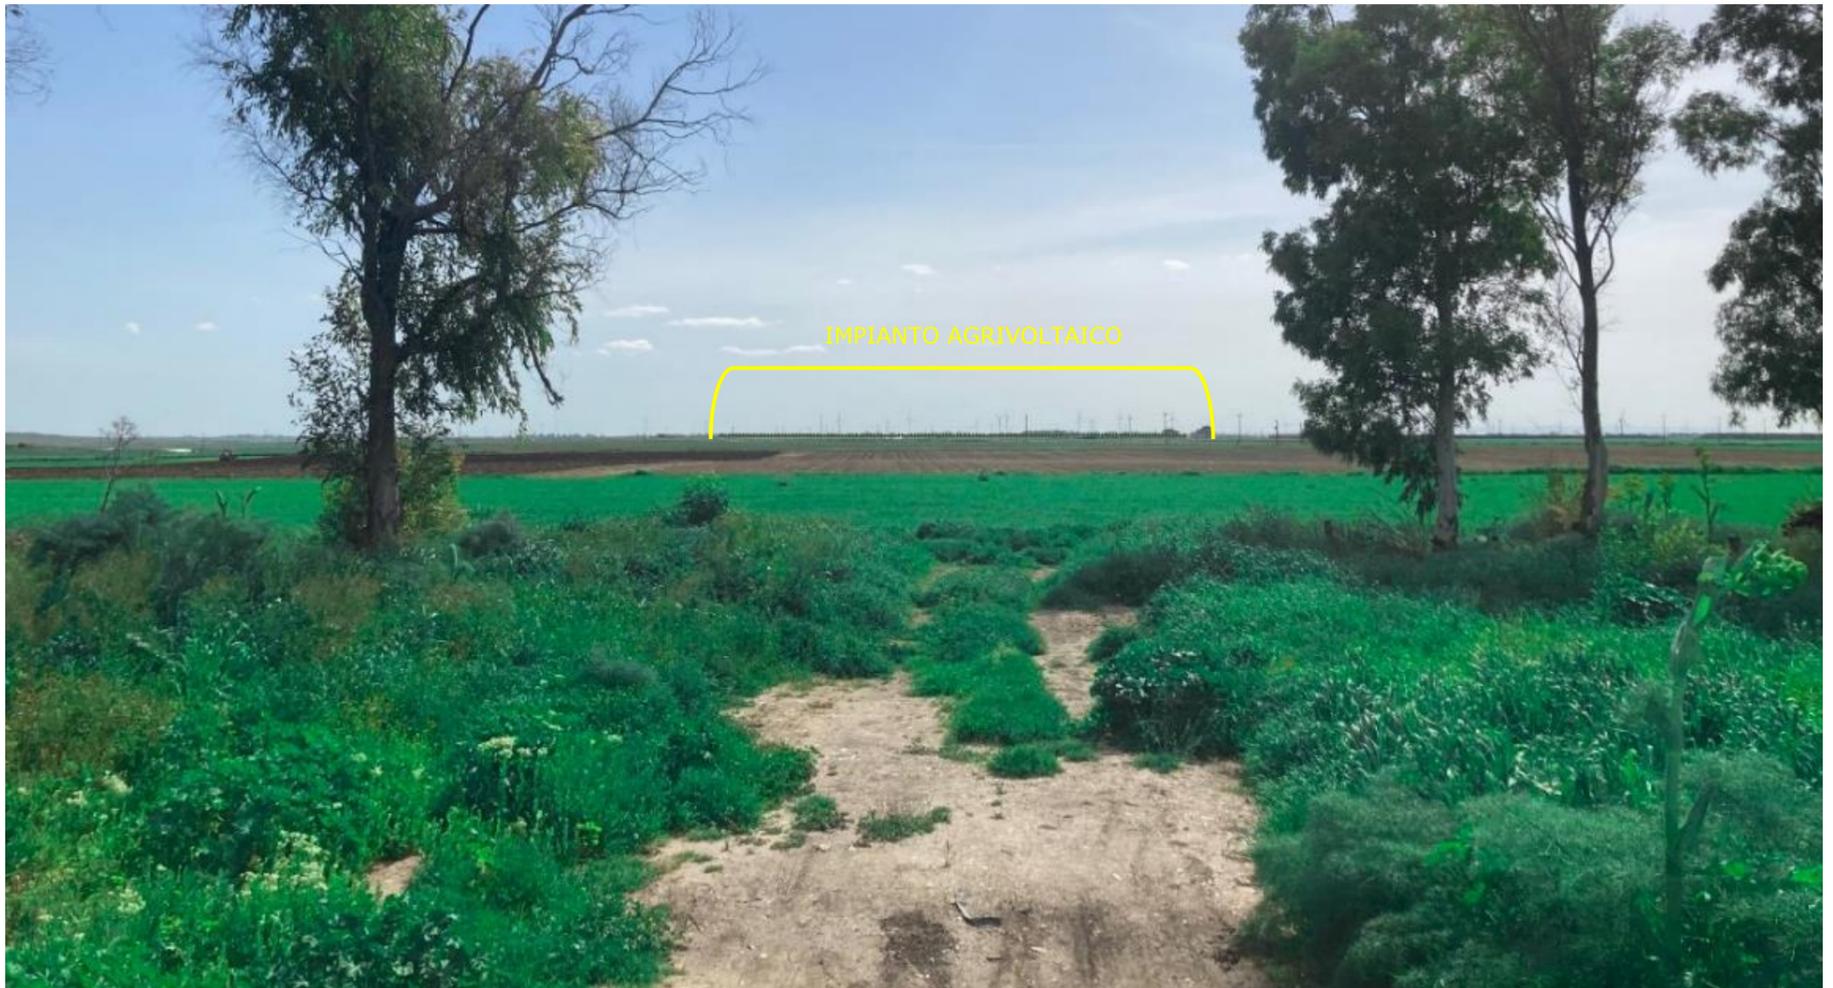
Punto di vista P03

POST OPERAM – FALSE COLOR

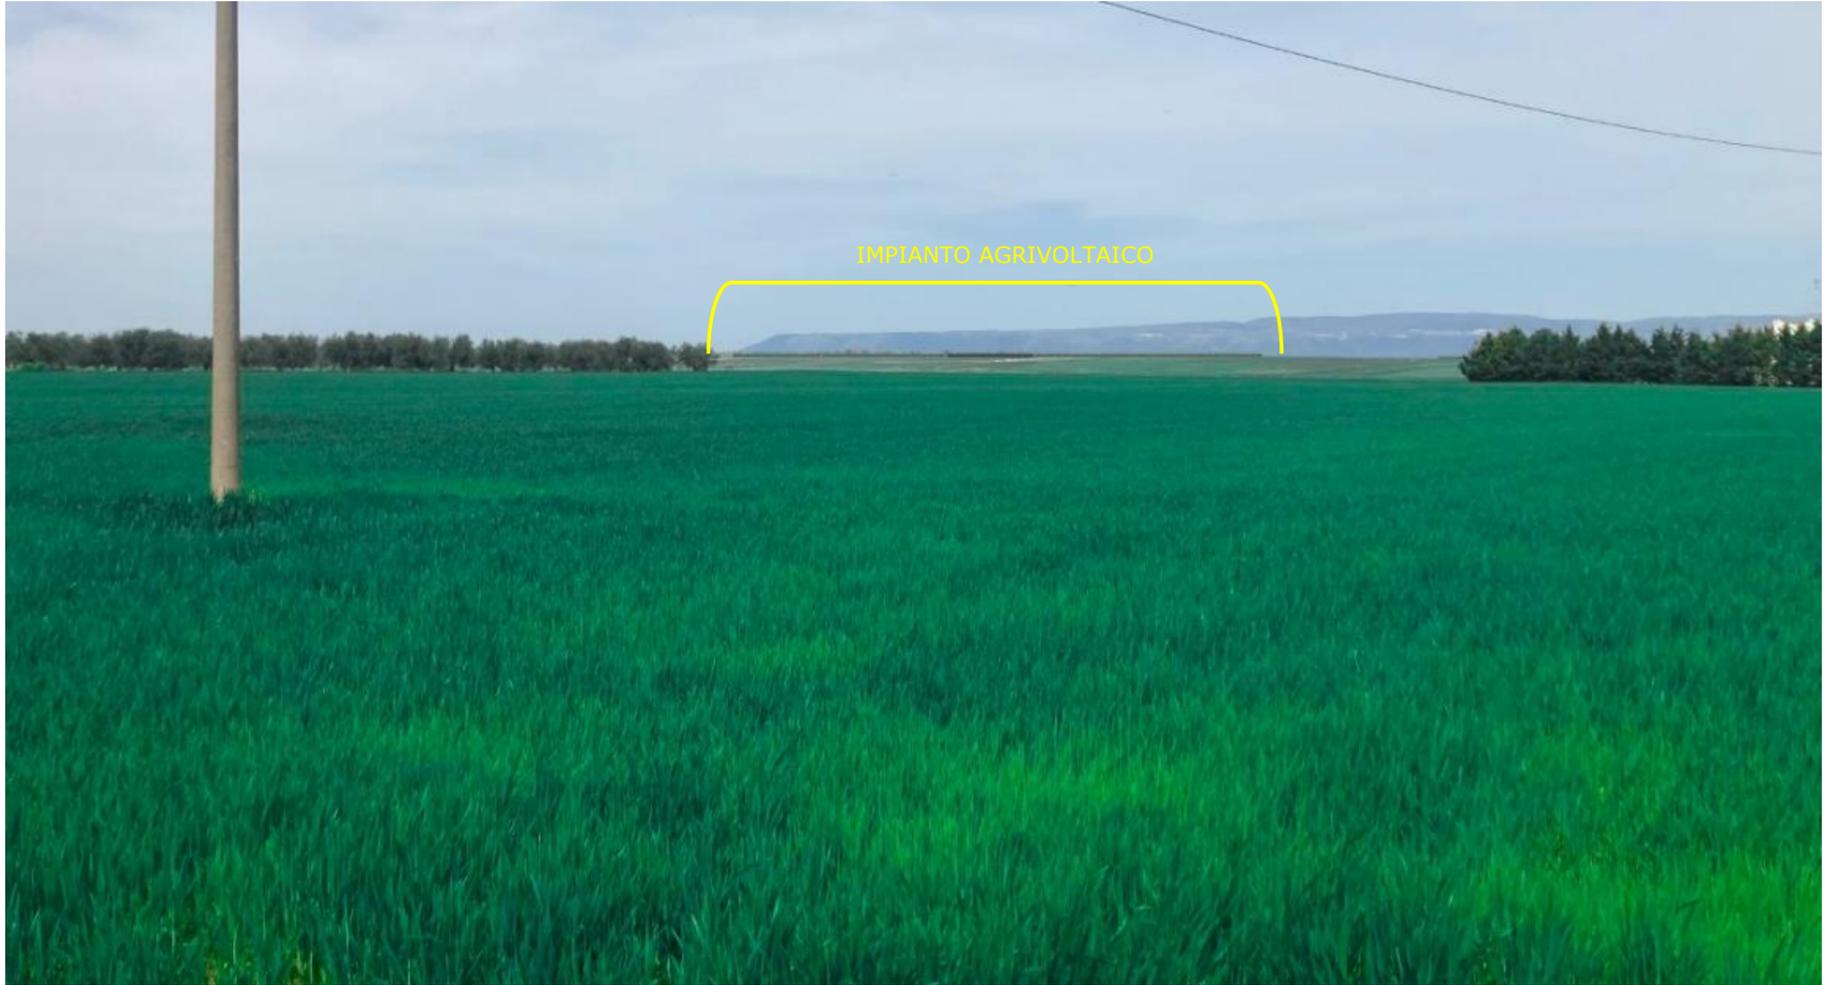
Punto di vista P06

POST OPERAM – FALSE COLOR
