Impianto eolico “Monte Pranu”

Progetto definitivo

VIL.019 – Documentazione fotografica

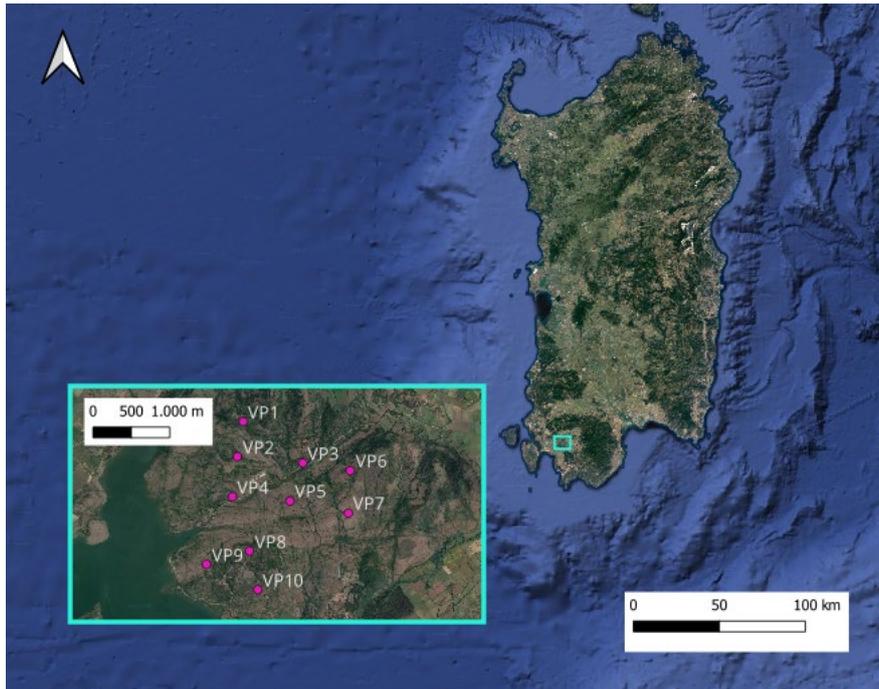
Figura 2-1: Inquadramento territoriale dell'impianto eolico Monte Pranu

Il sito in cui sarà ubicato il parco eolico di nuova costruzione è collocato nel comune di Villaperuccio, nella provincia del Sud Sardegna, in Sardegna.

L'impianto eolico denominato "Monte Pranu" è localizzato a circa 45 km dal capoluogo, a circa 4 km dal centro urbano del comune di Villaperuccio, ed a circa 4 km in direzione ovest e sud rispettivamente dai centri abitati dei comuni di Tratalias e Giba.

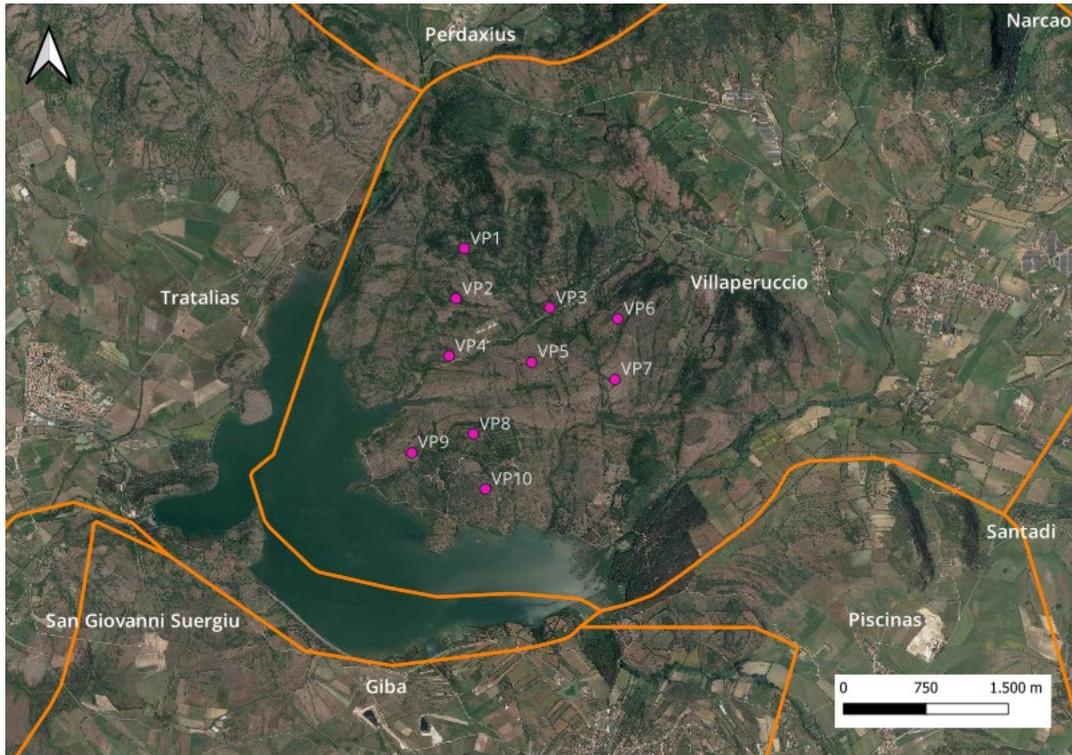
Figura 2-2: Inquadramento su ortofoto dell'area dell'impianto eolico Monte Pranu

L'impianto eolico denominato "Monte Pranu" è situato in una zona prevalentemente collinare non boschiva caratterizzata da un'altitudine media pari a circa 300 m s.l.m., con sporadiche formazioni di arbusti e la presenza di terreni incolti.

In Figura 2-2 è riportato l'inquadramento territoriale dell'area nel suo stato di fatto e nel suo stato di progetto, con la posizione degli aerogeneratori su ortofoto.

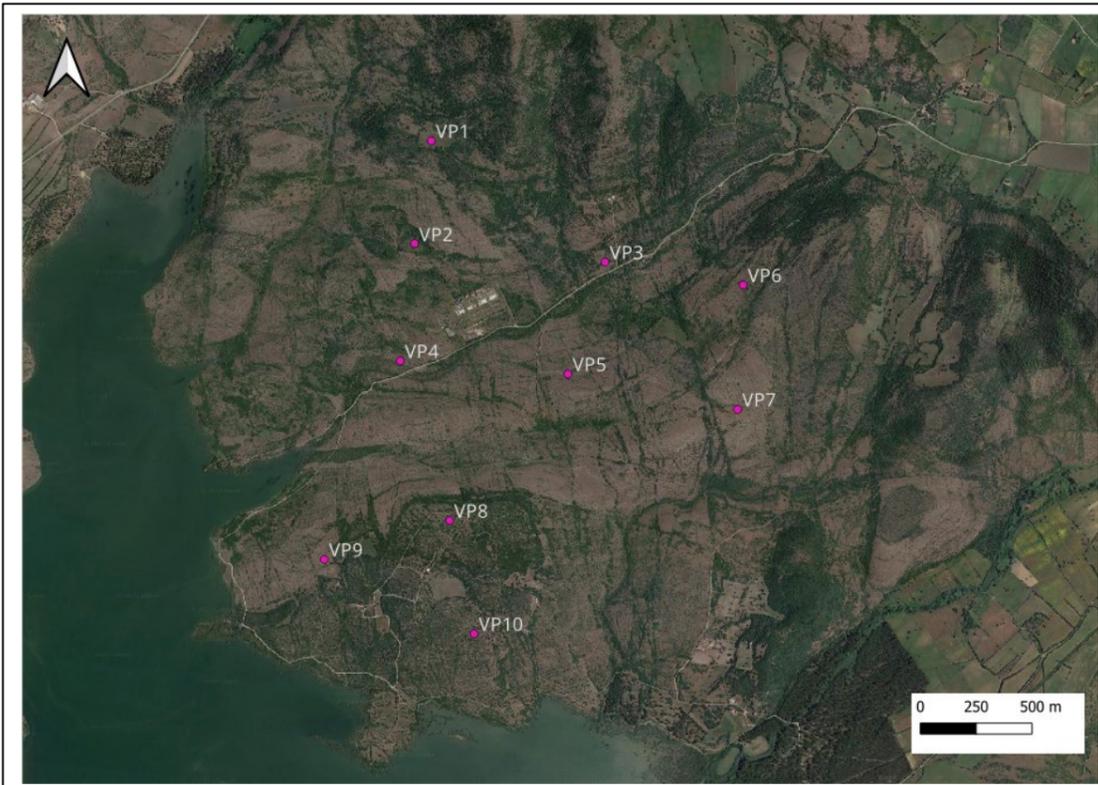
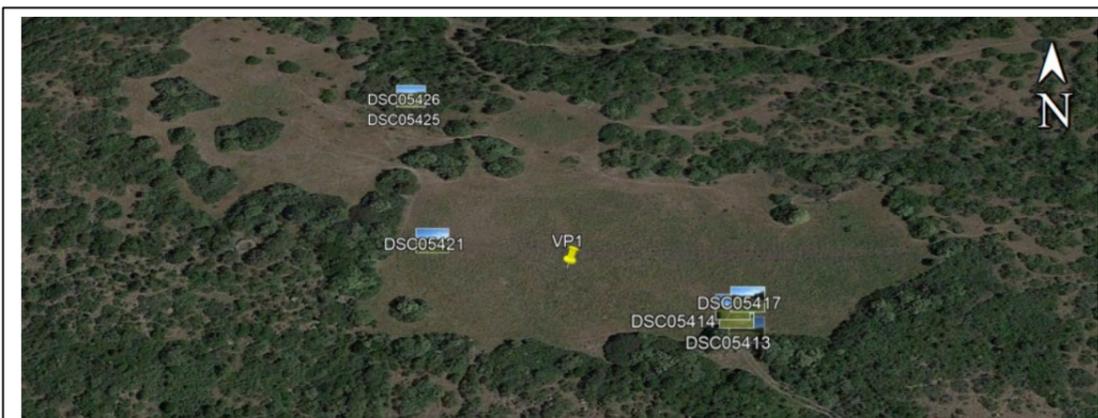
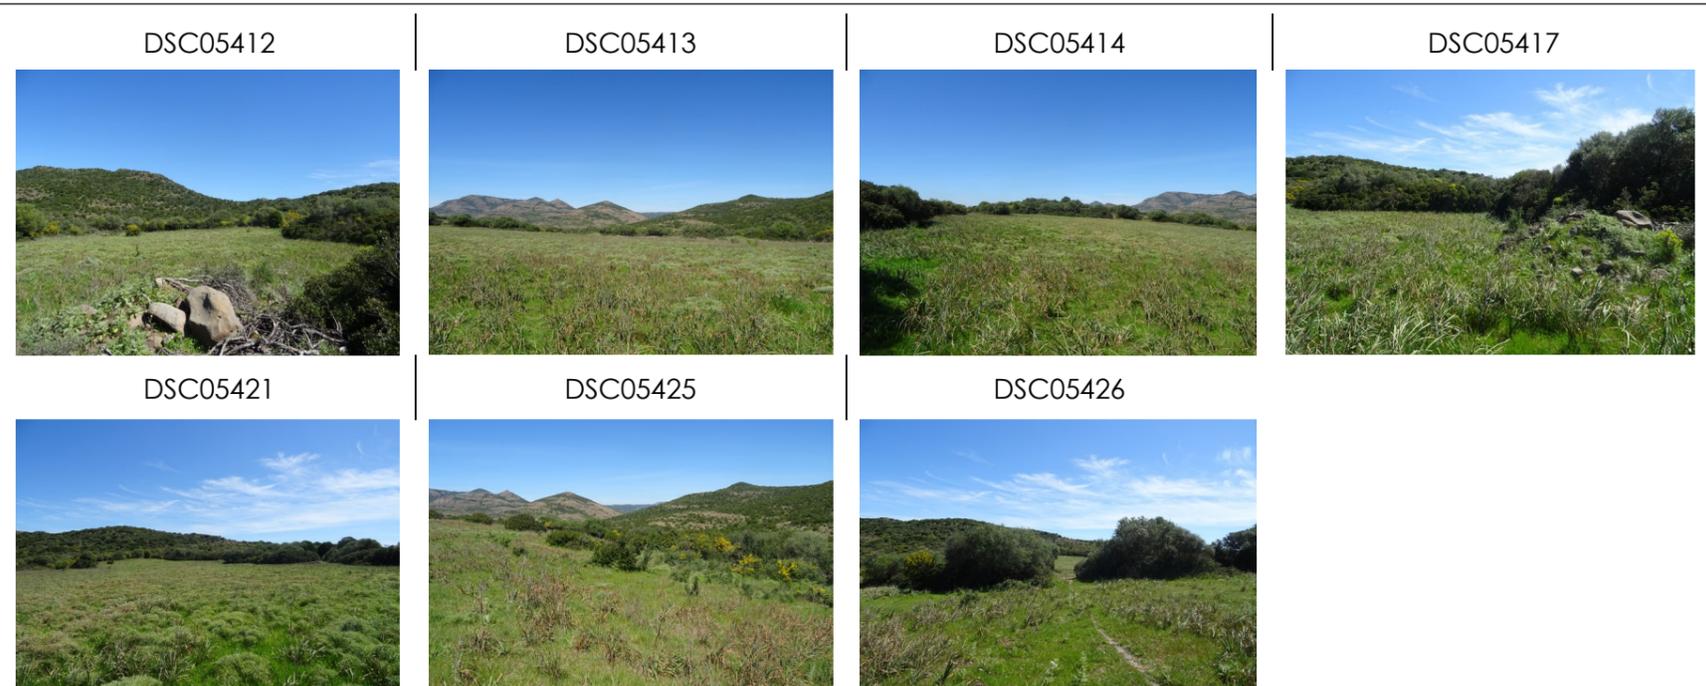
Morfologia del territorio (es: assenza di frane, scivolamenti, erosioni, etc.)
 L'aerogeneratore risulta ubicato su un'altura che non presenta segni di erosione, scivolamenti o altro dissesto.

Stato dei luoghi (es: presenza di coltivazioni, pascoli, sterpaglie, etc)
 L'aerogeneratore è localizzato in una radura con presenza di vegetazione erbacea bassa e sterpaglie.

Accessibilità del sito (es: presenza di strade asfaltate, piste, etc.)
 L'area non risulta attualmente accessibile, ma sarà reso raggiungibile mediante la viabilità di impianto. Per realizzare tale viabilità, verranno riadattati ove possibile i rami di viabilità sterrata esistente.

Interferenze con sottoservizi / infrastrutture esistenti (es: metanodotti, acquedotti, linee telefoniche, linee elettriche, parchi eolici/fotovoltaici esistenti o in costruzione, etc.)
 Non si ravvisano interferenze con sottoservizi o altre infrastrutture.

Proprietà e fabbricati nelle vicinanze
 Non sono stati rinvenuti fabbricati abitabili nel raggio di 500 m dall'aerogeneratore.

- La tipologia di vegetazione presente nell'area è altamente influenzata dalla componente stagionale.
- Non sono state riscontrate particolari criticità.

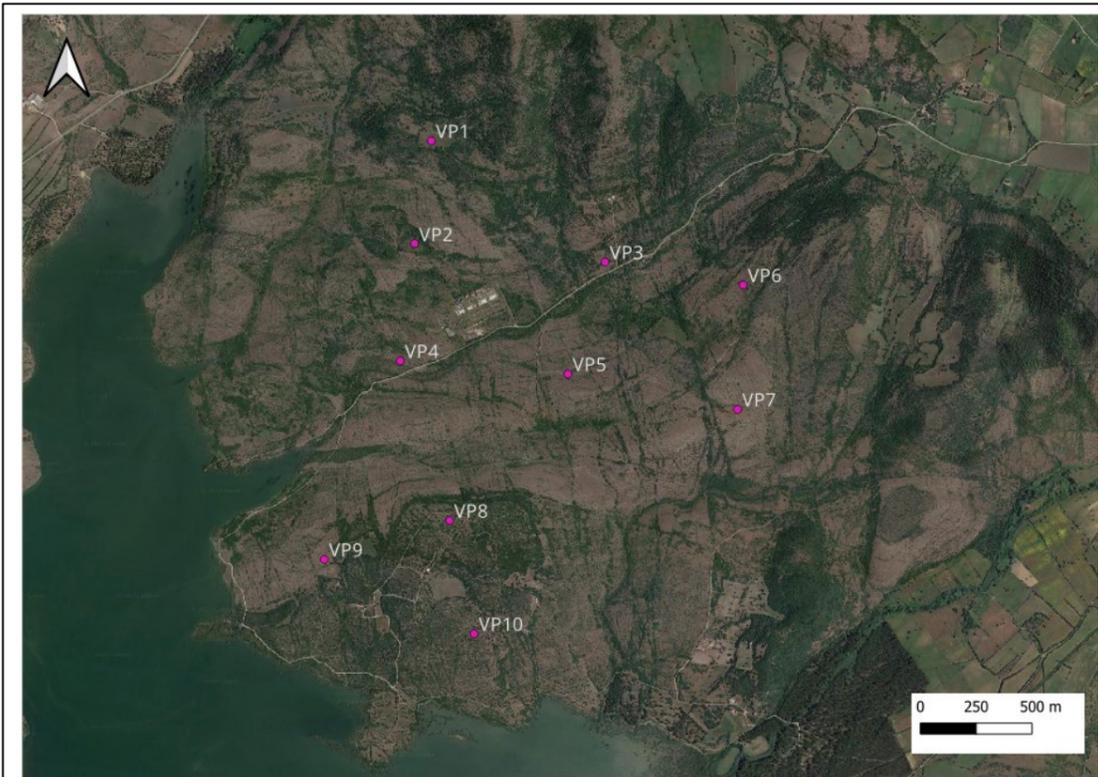
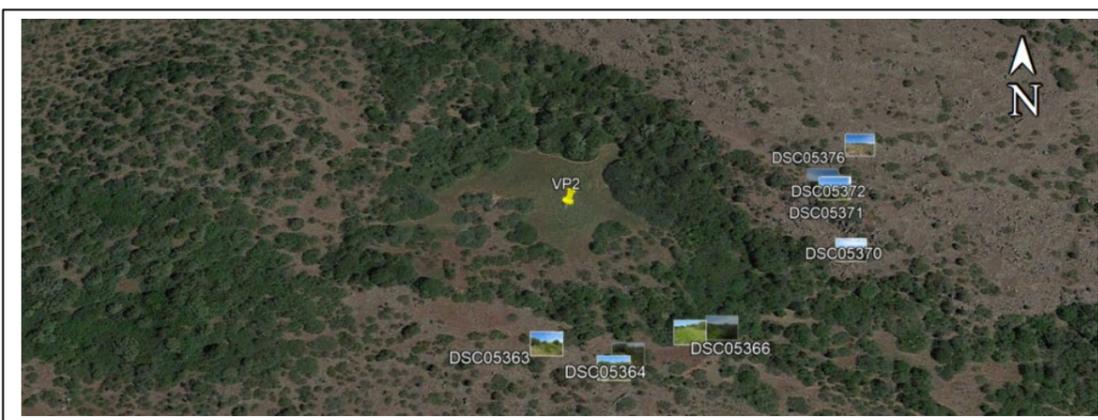
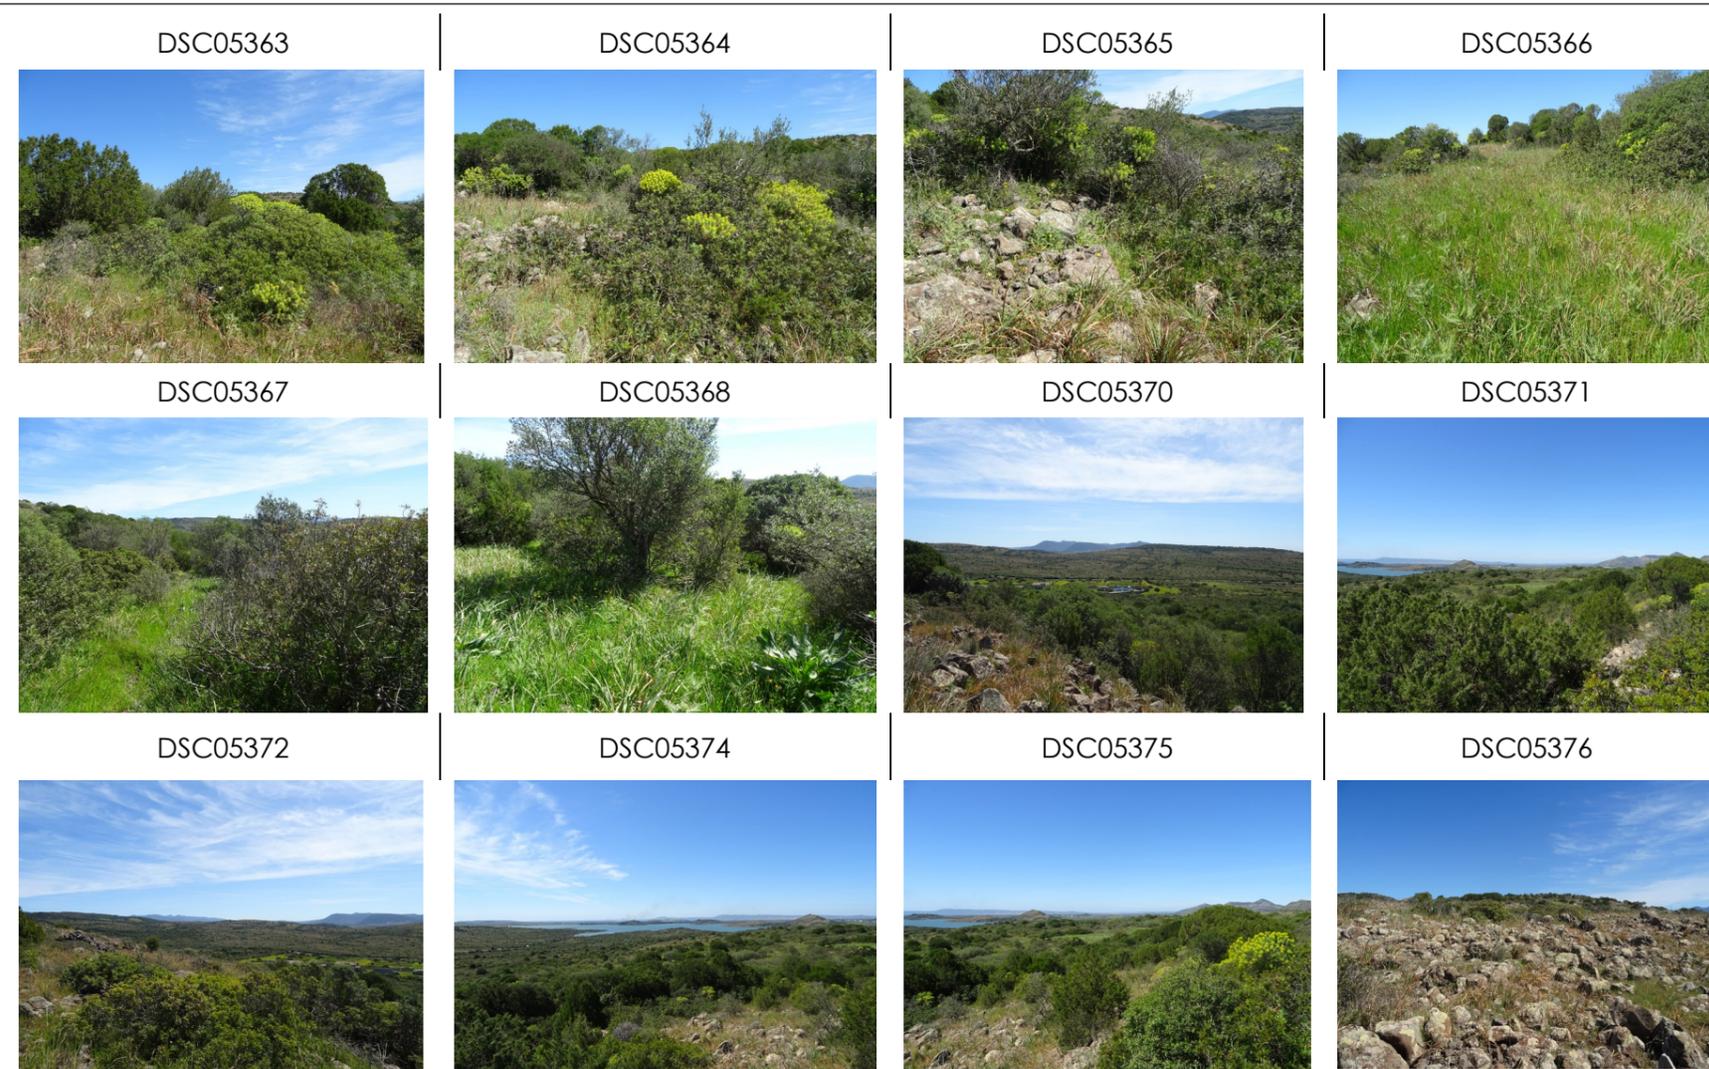
Morfologia del territorio (es: assenza di frane, scivolamenti, erosioni, etc.)
 L'aerogeneratore risulta ubicato su un'altura che non presenta segni di erosione, scivolamenti o altro dissesto. L'altura su cui è ubicato l'aerogeneratore, verso Nord, conduce all'altura dell'aerogeneratore VP1.

Stato dei luoghi (es: presenza di coltivazioni, pascoli, sterpaglie, etc)
 L'aerogeneratore è localizzato in un'area incolta con pascoli e vegetazione a macchia, avente differente grado di sviluppo.

Accessibilità del sito (es: presenza di strade asfaltate, piste, etc.)
 L'area non risulta attualmente accessibile, ma sarà reso raggiungibile mediante la viabilità di impianto. Per realizzare tale viabilità, verranno riadattati ove possibile i rami di viabilità sterrata esistente.

Interferenze con sottoservizi / infrastrutture esistenti (es: metanodotti, acquedotti, linee telefoniche, linee elettriche, parchi eolici/fotovoltaici esistenti o in costruzione, etc.)
 Non si ravvisano interferenze con sottoservizi o altre infrastrutture.

Proprietà e fabbricati nelle vicinanze
 Non sono stati rinvenuti fabbricati abitabili nel raggio di 500 m dall'aerogeneratore.

- La tipologia di vegetazione presente nell'area è altamente influenzata dalla componente stagionale.
- Non sono state riscontrate particolari criticità.

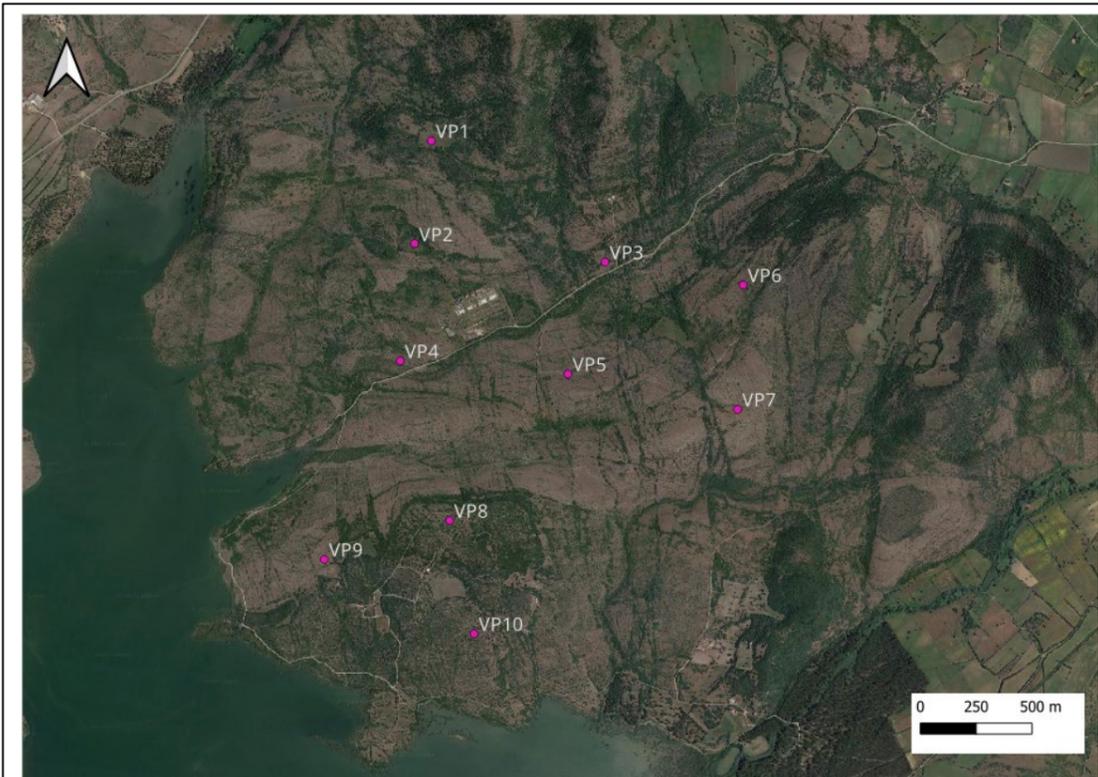
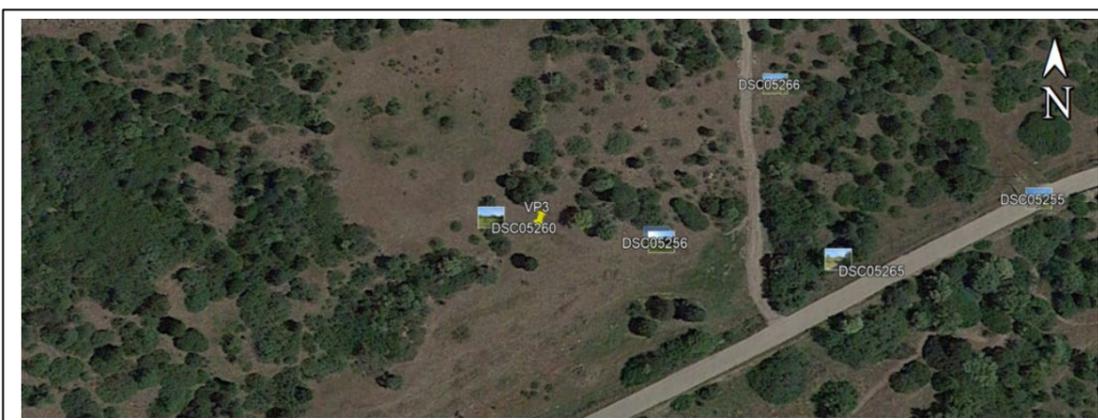
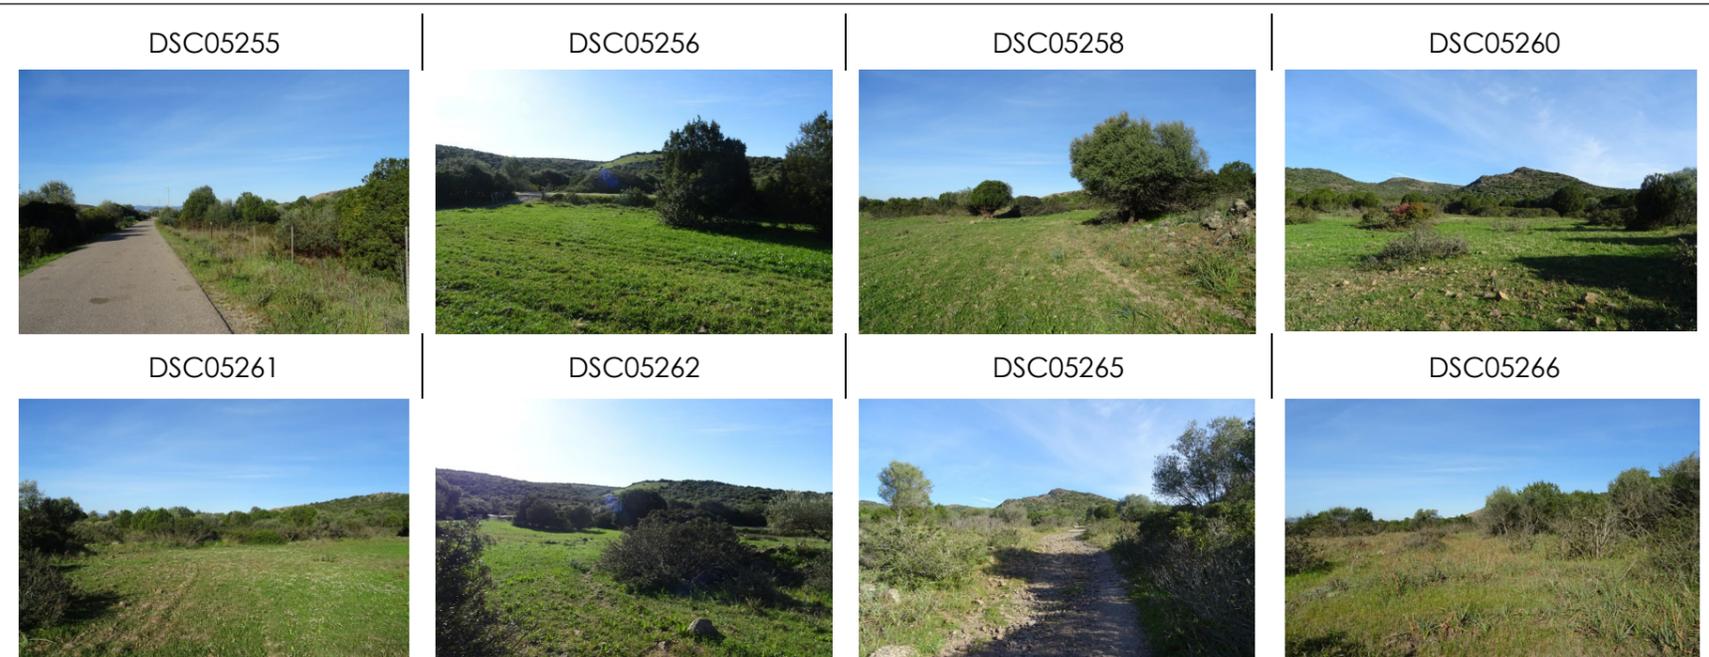
Morfologia del territorio (es: assenza di frane, scivolamenti, erosioni, etc.)
 L'aerogeneratore risulta ubicato in un'area pianeggiante a ridosso di una strada locale. Non sono presenti segni di erosione, scivolamenti o altro dissesto.

Stato dei luoghi (es: presenza di coltivazioni, pascoli, sterpaglie, etc)
 L'aerogeneratore è localizzato in un'area che presenta una alternanza di radure ed aree con presenza di vegetazione erbacea bassa e sterpaglie e/o vegetazione arborea.

Accessibilità del sito (es: presenza di strade asfaltate, piste, etc.)
 L'area risulta accessibile mediante una strada locale che si dirama dalla SP79. Tale strada locale è asfaltata e attraversa il sito nei pressi degli aerogeneratori VP3 e VP4.

Interferenze con sottoservizi / infrastrutture esistenti (es: metanodotti, acquedotti, linee telefoniche, linee elettriche, parchi eolici/fotovoltaici esistenti o in costruzione, etc.)
 Non si ravvisano interferenze con sottoservizi o altre infrastrutture.

Proprietà e fabbricati nelle vicinanze
 Non sono stati rinvenuti fabbricati abitabili nel raggio di 500 m dall'aerogeneratore.

- La tipologia di vegetazione presente nell'area è altamente influenzata dalla componente stagionale.
- Non sono state riscontrate particolari criticità.

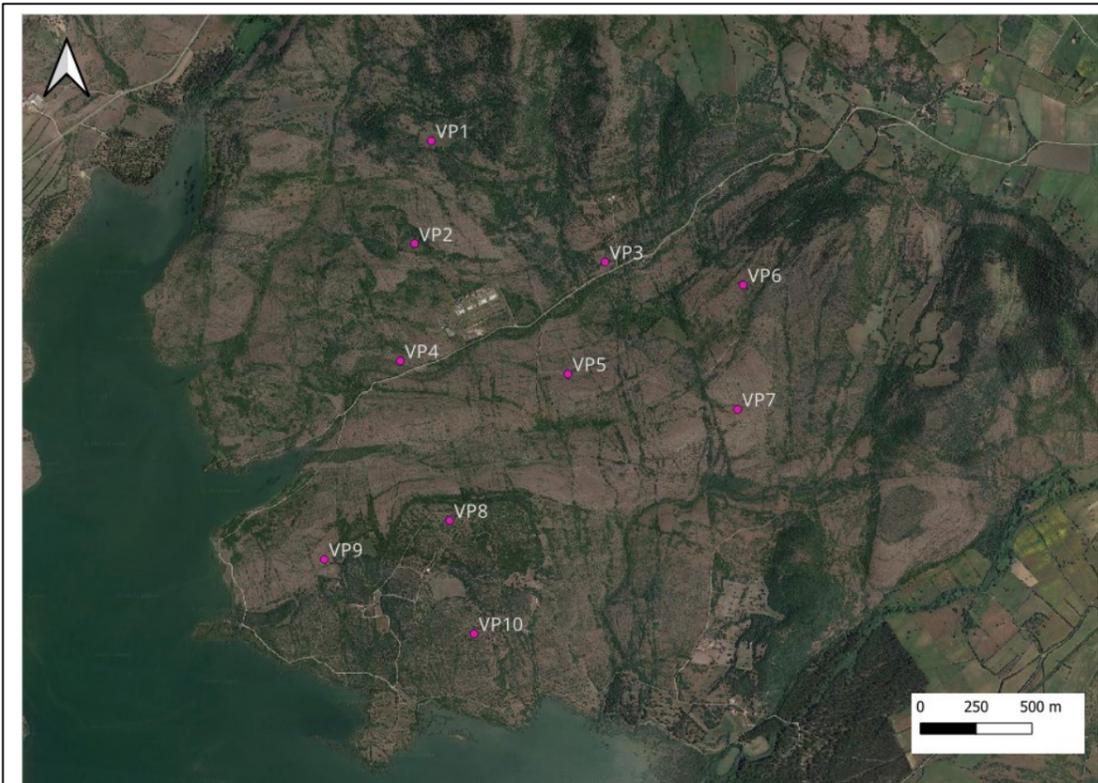
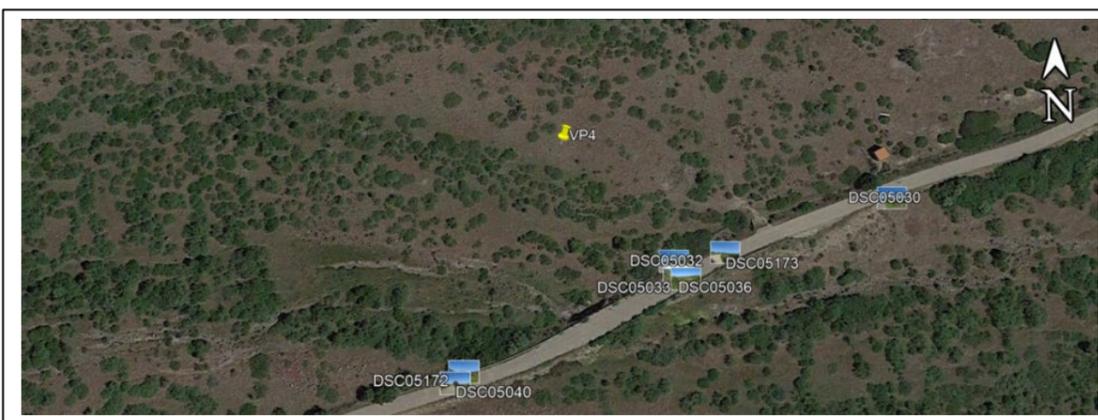
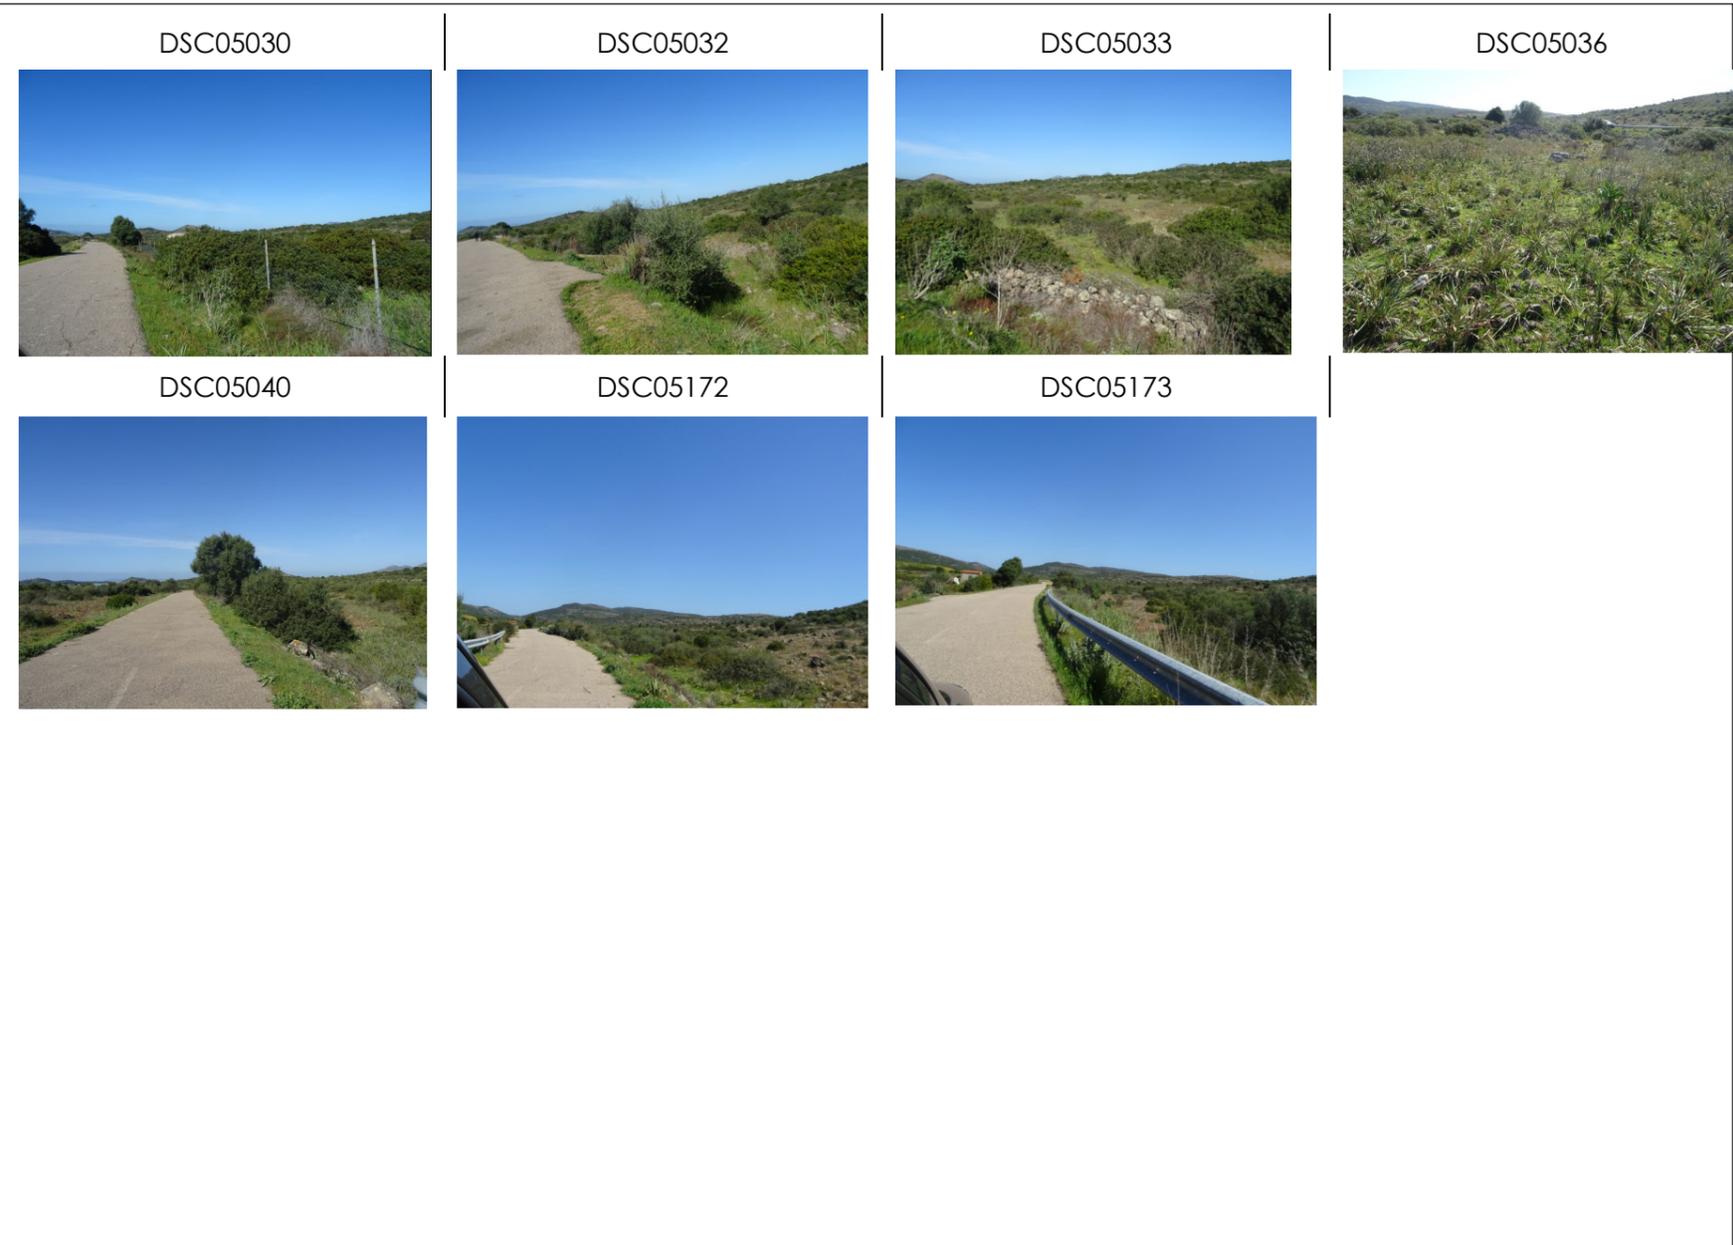
Morfologia del territorio (es: assenza di frane, scivolamenti, erosioni, etc.)
 L'aerogeneratore risulta ubicato in un'area pianeggiante a ridosso di una strada locale. Non sono presenti segni di erosione, scivolamenti o altro dissesto.

Stato dei luoghi (es: presenza di coltivazioni, pascoli, sterpaglie, etc)
 L'aerogeneratore risulta ubicato in un'area pianeggiante caratterizzata dall'alternanza di radure e vegetazione arbustiva a basso fusto.

Accessibilità del sito (es: presenza di strade asfaltate, piste, etc.)
 L'area risulta accessibile mediante una strada locale che si dirama dalla SP79. Tale strada locale è asfaltata e attraversa il sito nei pressi degli aerogeneratori VP3 e VP4.

Interferenze con sottoservizi / infrastrutture esistenti (es: metanodotti, acquedotti, linee telefoniche, linee elettriche, parchi eolici/fotovoltaici esistenti o in costruzione, etc.)
 Non si ravvisano interferenze con sottoservizi o altre infrastrutture.

Proprietà e fabbricati nelle vicinanze
 Non sono stati rinvenuti fabbricati abitabili nel raggio di 500 m dall'aerogeneratore.

- La tipologia di vegetazione presente nell'area è altamente influenzata dalla componente stagionale.
- Non sono state riscontrate particolari criticità.

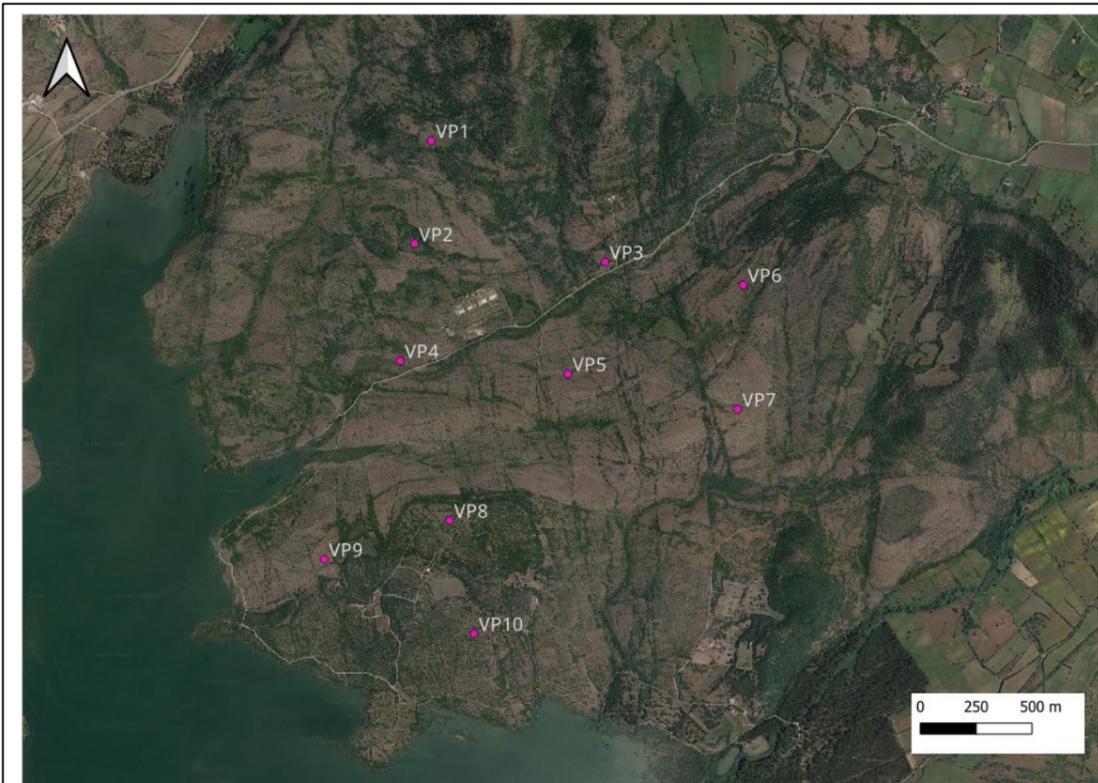
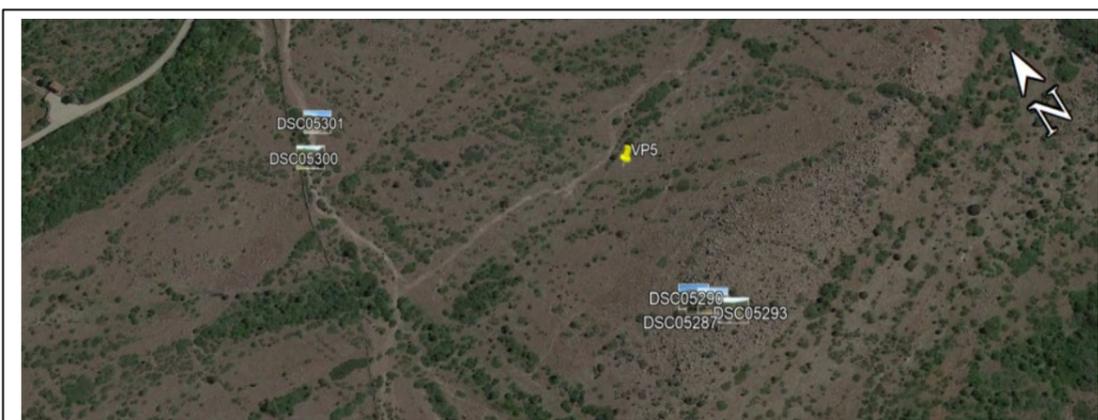
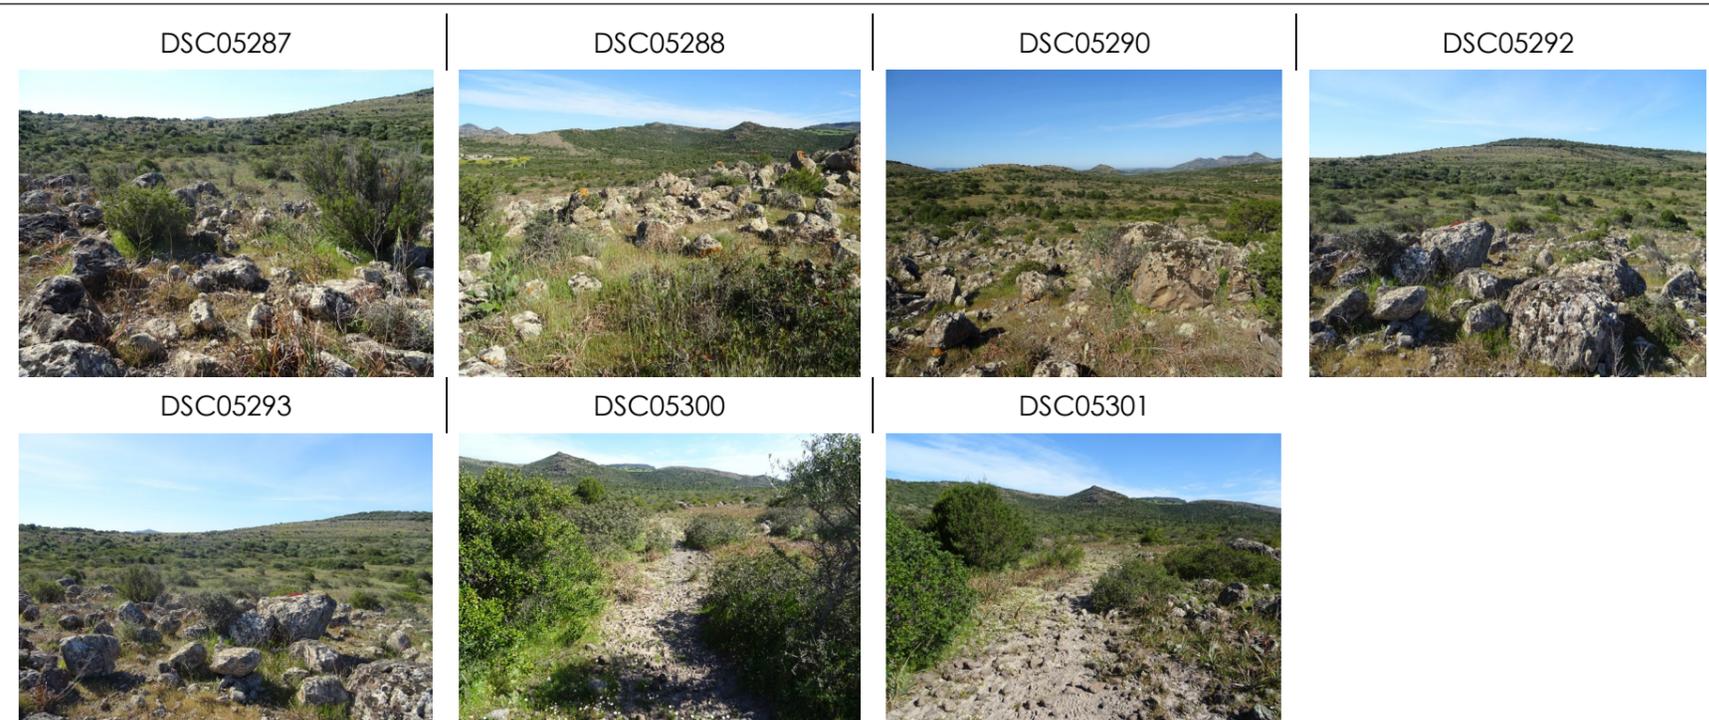
Morfologia del territorio (es: assenza di frane, scivolamenti, erosioni, etc.)
 L'aerogeneratore si trova in un'area pianeggiante che non presenta segni di erosione, scivolamenti o altro dissesto.

Stato dei luoghi (es: presenza di coltivazioni, pascoli, sterpaglie, etc)
 L'aerogeneratore è localizzato in un'area pianeggiante con scarsa presenza di arbusti a basso fusto, e dove risultano presenti masse di dimensione variabile affioranti in superficie.

Accessibilità del sito (es: presenza di strade asfaltate, piste, etc.)
 L'area risulta accessibile mediante una strada locale che si dirama dalla SP79. Tale strada locale è asfaltata e attraversa il sito nei pressi degli aerogeneratori VP3 e VP4.

Interferenze con sottoservizi / infrastrutture esistenti (es: metanodotti, acquedotti, linee telefoniche, linee elettriche, parchi eolici/fotovoltaici esistenti o in costruzione, etc.)
 Non si ravvisano interferenza con sottoservizi.

Proprietà e fabbricati nelle vicinanze
 Non sono stati rinvenuti fabbricati abitabili nel raggio di 500 m dall'aerogeneratore.

- La tipologia di vegetazione presente nell'area è altamente influenzata dalla componente stagionale.
- Non sono state riscontrate particolari criticità.

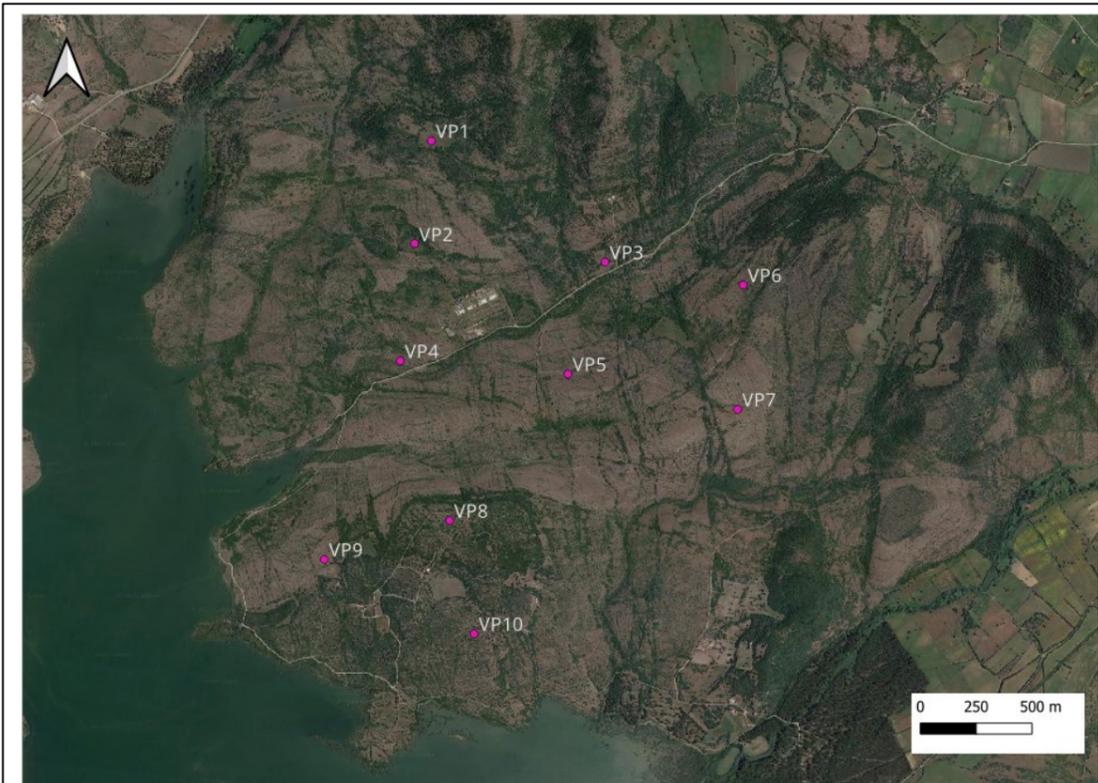
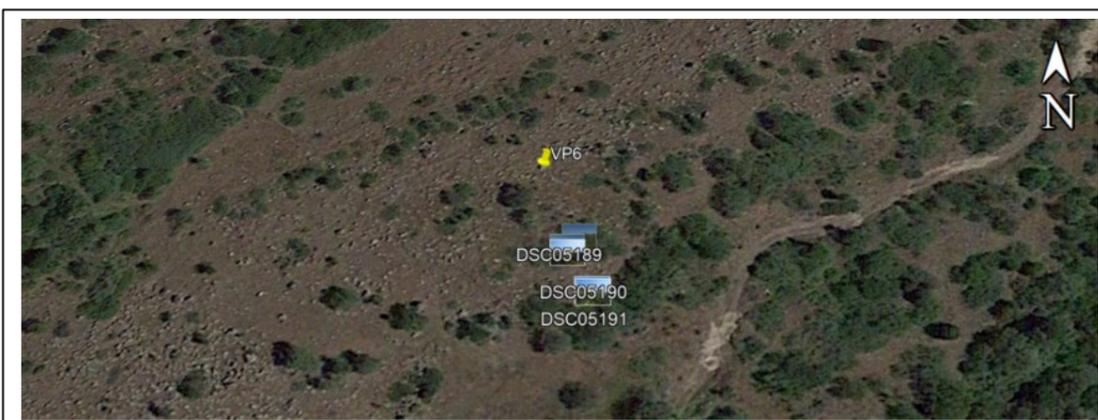
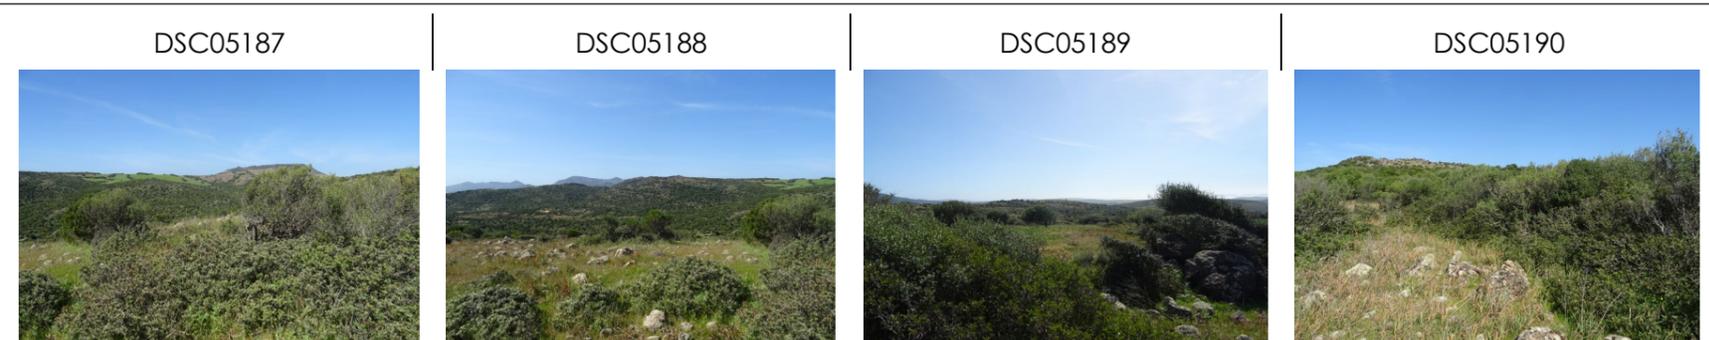
Morfologia del territorio (es: assenza di frane, scivolamenti, erosioni, etc.)
 L'aerogeneratore si trova su un crinale su cui risulta essere ubicato anche il successivo aerogeneratore VP07. Tale crinale non presenta segni di dissesto, scivolamento o frane.

Stato dei luoghi (es: presenza di coltivazioni, pascoli, sterpaglie, etc)
 L'area presenta una alternanza di radure e vegetazione arborea, con presenza di massi affioranti in superficie.

Accessibilità del sito (es: presenza di strade asfaltate, piste, etc.)
 L'area risulta accessibile da una strada sterrata che si dirama dalla viabilità locale, che a sua volta ha origine dalla SP79. Al fine di realizzare la viabilità di impianto, verrà riadattata la strada presente al fine di minimizzare l'utilizzo del suolo, le opere di movimento terra.

Interferenze con sottoservizi / infrastrutture esistenti (es: metanodotti, acquedotti, linee telefoniche, linee elettriche, parchi eolici/fotovoltaici esistenti o in costruzione, etc.)
 Non si ravvisano interferenze con sottoservizi o infrastrutture.

Proprietà e fabbricati nelle vicinanze
 Non sono stati rinvenuti fabbricati abitabili nel raggio di 500 m dall'aerogeneratore.

- La tipologia di vegetazione presente nell'area è altamente influenzata dalla componente stagionale.
- Non sono state riscontrate particolari criticità.

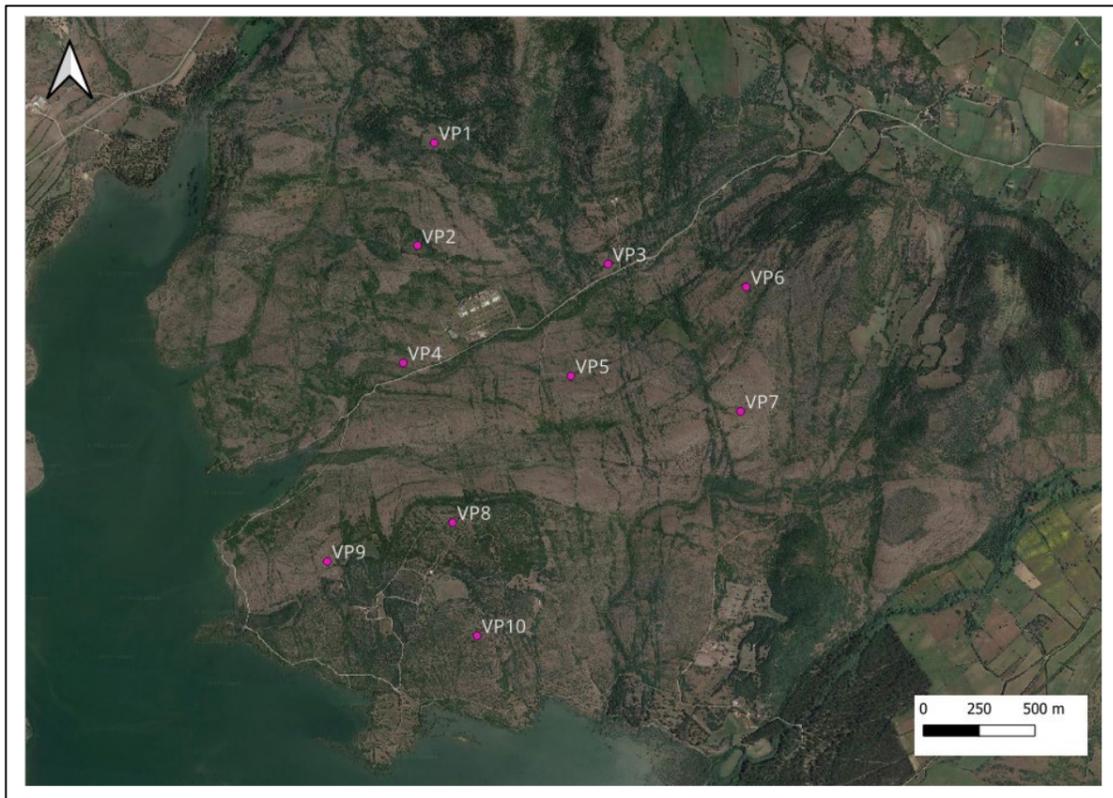
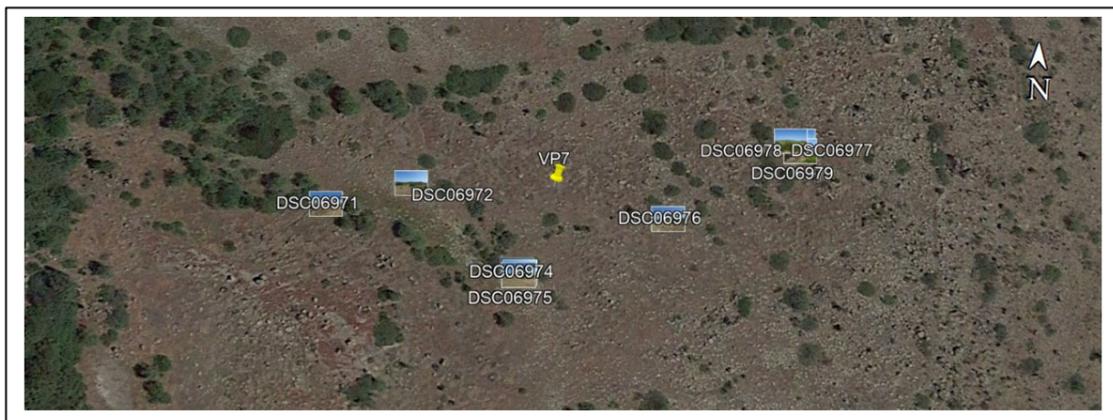
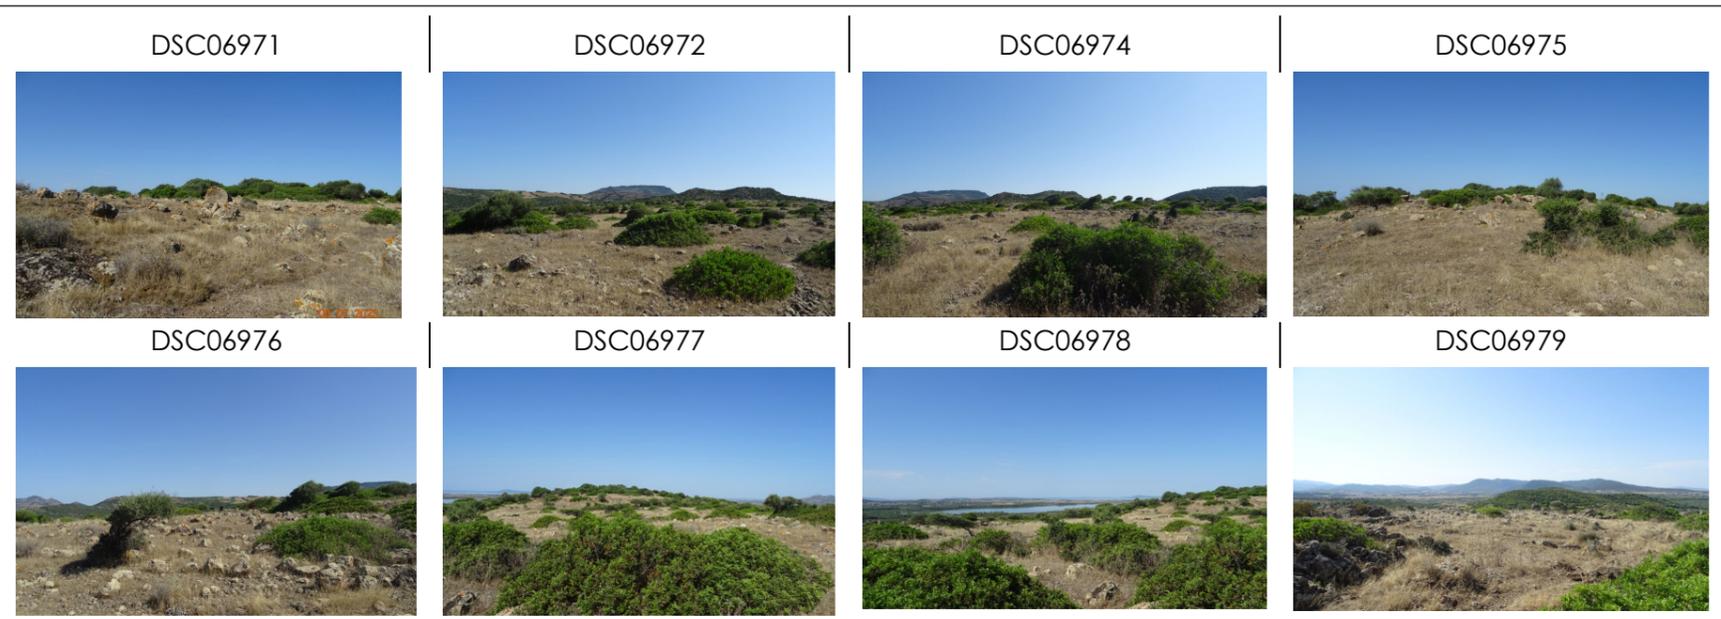
Morfologia del territorio (es: assenza di frane, scivolamenti, erosioni, etc.)
 L'aerogeneratore si trova su un crinale su cui risulta essere ubicato anche il successivo aerogeneratore VP07. Tale crinale non presenta segni di dissesto, scivolamento o frane.

Stato dei luoghi (es: presenza di coltivazioni, pascoli, sterpaglie, etc)
 L'area del crinale in cui è ubicato l'aerogeneratore presenta vegetazione arbustiva poco sviluppata e una abbondante presenza di massi affioranti in superficie.

Accessibilità del sito (es: presenza di strade asfaltate, piste, etc.)
 L'area risulta accessibile da una strada sterrata che si dirama dalla viabilità locale, che a sua volta ha origine dalla SP79. Al fine di realizzare la viabilità di impianto, verrà riadattata la strada presente al fine di minimizzare l'utilizzo del suolo, le opere di movimento terra.

Interferenze con sottoservizi / infrastrutture esistenti (es: metanodotti, acquedotti, linee telefoniche, linee elettriche, parchi eolici/fotovoltaici esistenti o in costruzione, etc.)
 Non si ravvisano interferenze con sottoservizi o altre infrastrutture.

Proprietà e fabbricati nelle vicinanze
 Non sono stati rinvenuti fabbricati abitabili nel raggio di 500 m dall'aerogeneratore.

- La tipologia di vegetazione presente nell'area è altamente influenzata dalla componente stagionale.
- Non sono state riscontrate particolari criticità.
