Impianto eolico “Monte Pranu”

Progetto definitivo

VIL.019 – Documentazione fotografica

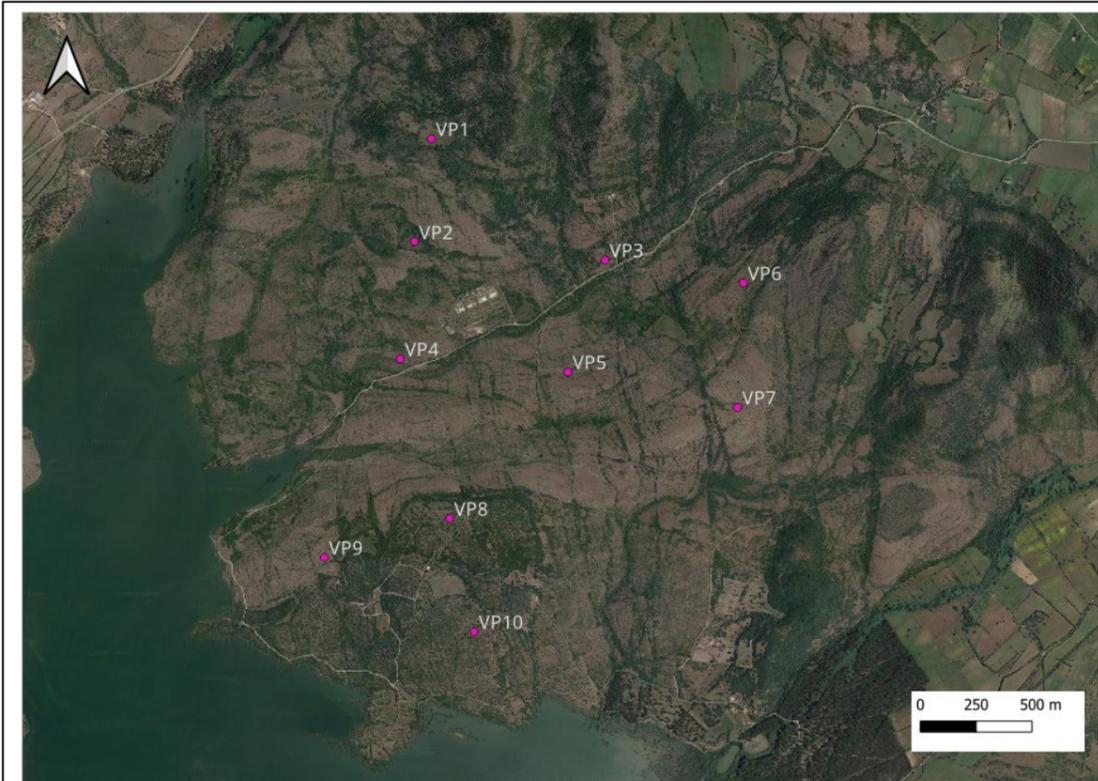
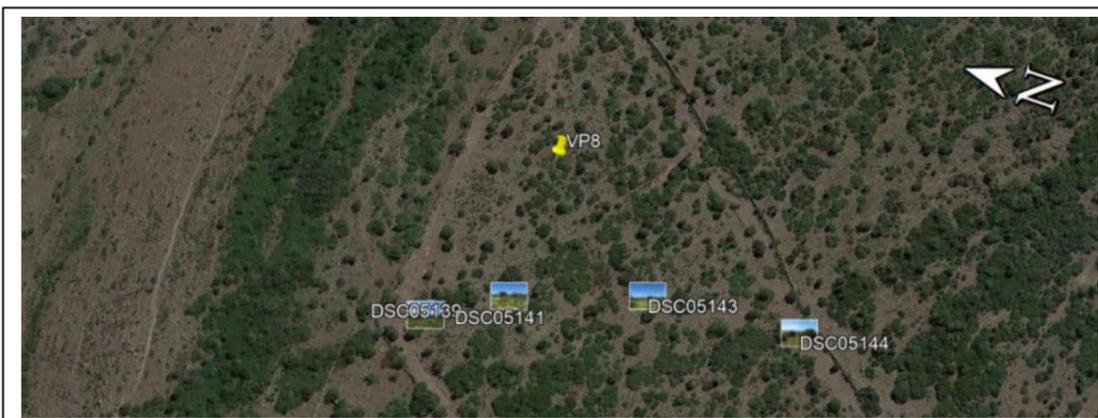
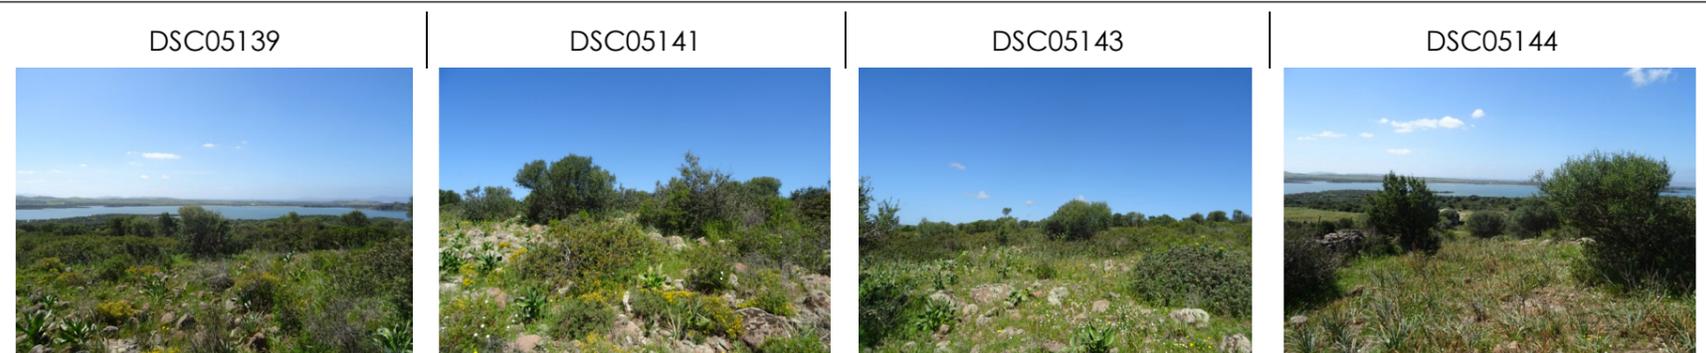
Morfologia del territorio (es: assenza di frane, scivolamenti, erosioni, etc.)
 L'aerogeneratore si trova lungo un versante con orientamento nord est-sud ovest, che non presenta segni di frane, scivolamenti o altro dissesto.

Stato dei luoghi (es: presenza di coltivazioni, pascoli, sterpaglie, etc)
 L'area in cui risulta ubicato l'aerogeneratore presenta un'alternanza di vegetazione arbustiva poco sviluppata e macchia mediterranea più sviluppata, con numerose aree di affioramento di roccia.

Accessibilità del sito (es: presenza di strade asfaltate, piste, etc.)
 L'area risulta accessibile da una strada sterrata che si dirama dalla viabilità locale che attraversa l'area di impianto nelle vicinanze degli aerogeneratori VP3 e VP4, che a sua volta ha origine dalla SP79. Al fine di realizzare la viabilità di impianto, verrà riadattata la strada presente al fine di minimizzare l'utilizzo del suolo, le opere di movimento terra.

Interferenze con sottoservizi / infrastrutture esistenti (es: metanodotti, acquedotti, linee telefoniche, linee elettriche, parchi eolici/fotovoltaici esistenti o in costruzione, etc.)
 Non si ravvisano interferenze con sottoservizi o altre infrastrutture.

Proprietà e fabbricati nelle vicinanze
 Non sono stati rinvenuti fabbricati abitabili nel raggio di 500 m dall'aerogeneratore.

- La tipologia di vegetazione presente nell'area è altamente influenzata dalla componente stagionale.
- Non sono state riscontrate particolari criticità.

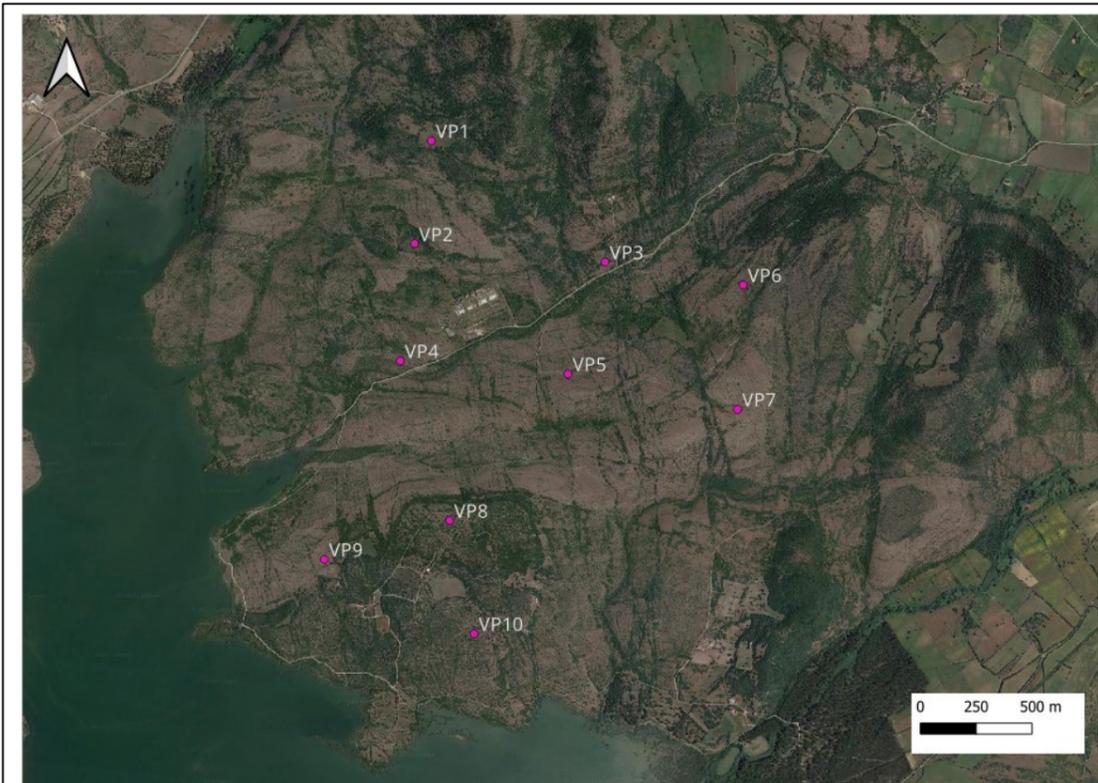
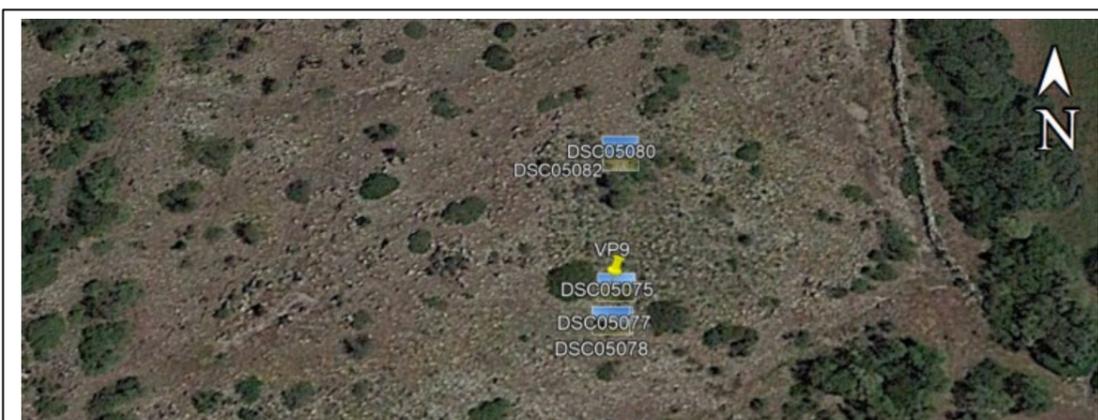
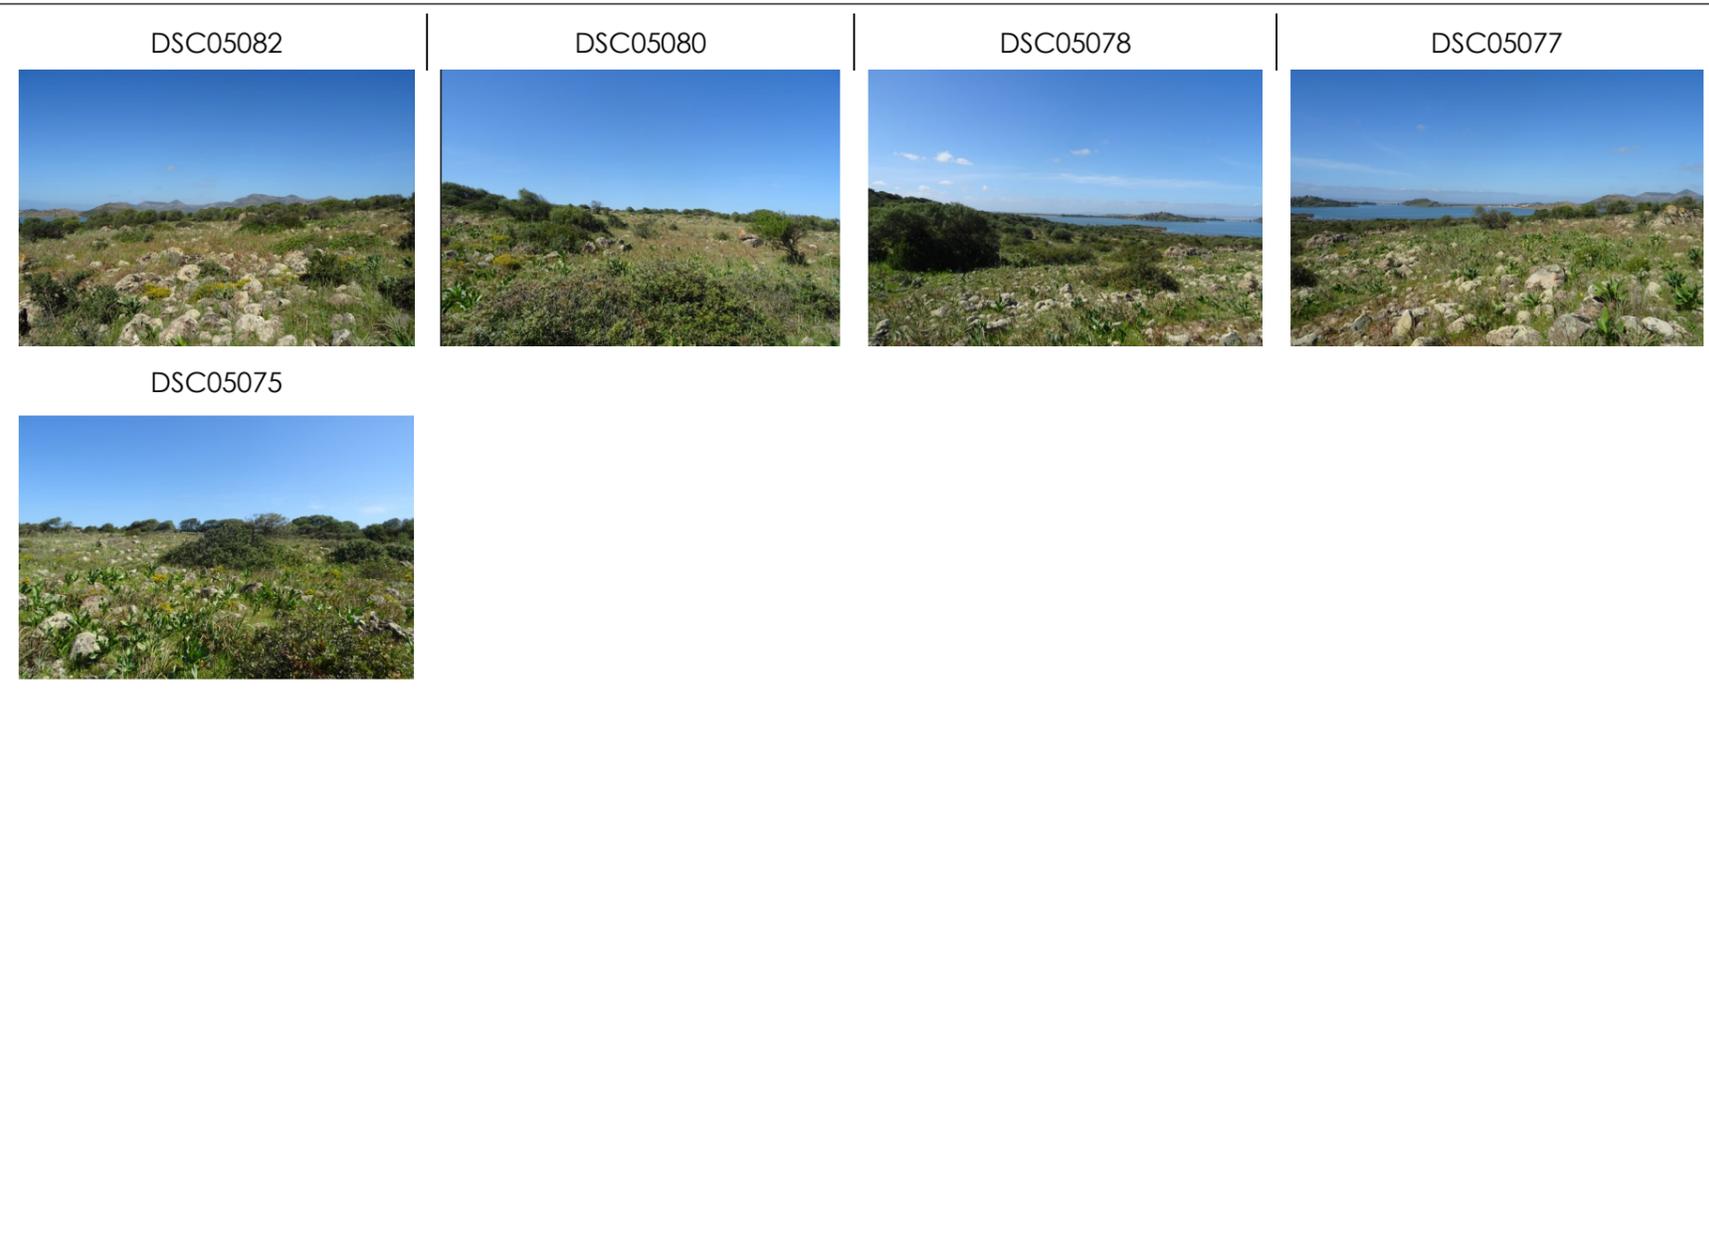
Morfologia del territorio (es: assenza di frane, scivolamenti, erosioni, etc.)
 L'aerogeneratore si trova lungo un versante con orientamento nord est-sud ovest, che non presenta segni di frane, scivolamenti o altro dissesto.

Stato dei luoghi (es: presenza di coltivazioni, pascoli, sterpaglie, etc)
 L'area in cui risulta ubicato l'aerogeneratore presenta un'alternanza di vegetazione arbustiva poco sviluppata e macchia mediterranea più sviluppata, con numerose aree di affioramento di massi.

Accessibilità del sito (es: presenza di strade asfaltate, piste, etc.)
 L'area risulta accessibile da una strada sterrata che si dirama dalla viabilità locale che attraversa l'area di impianto nelle vicinanze degli aerogeneratori VP3 e VP4, che a sua volta ha origine dalla SP79. Al fine di realizzare la viabilità di impianto, verrà riadattata la strada presente al fine di minimizzare l'utilizzo del suolo, le opere di movimento terra.

Interferenze con sottoservizi / infrastrutture esistenti (es: metanodotti, acquedotti, linee telefoniche, linee elettriche, parchi eolici/fotovoltaici esistenti o in costruzione, etc.)
 Non si ravvisano interferenze con sottoservizi o altre infrastrutture.

Proprietà e fabbricati nelle vicinanze
 Non sono stati rinvenuti fabbricati abitabili nel raggio di 500 m dall'aerogeneratore.

- La tipologia di vegetazione presente nell'area è altamente influenzata dalla componente stagionale.
- Non sono state riscontrate particolari criticità.

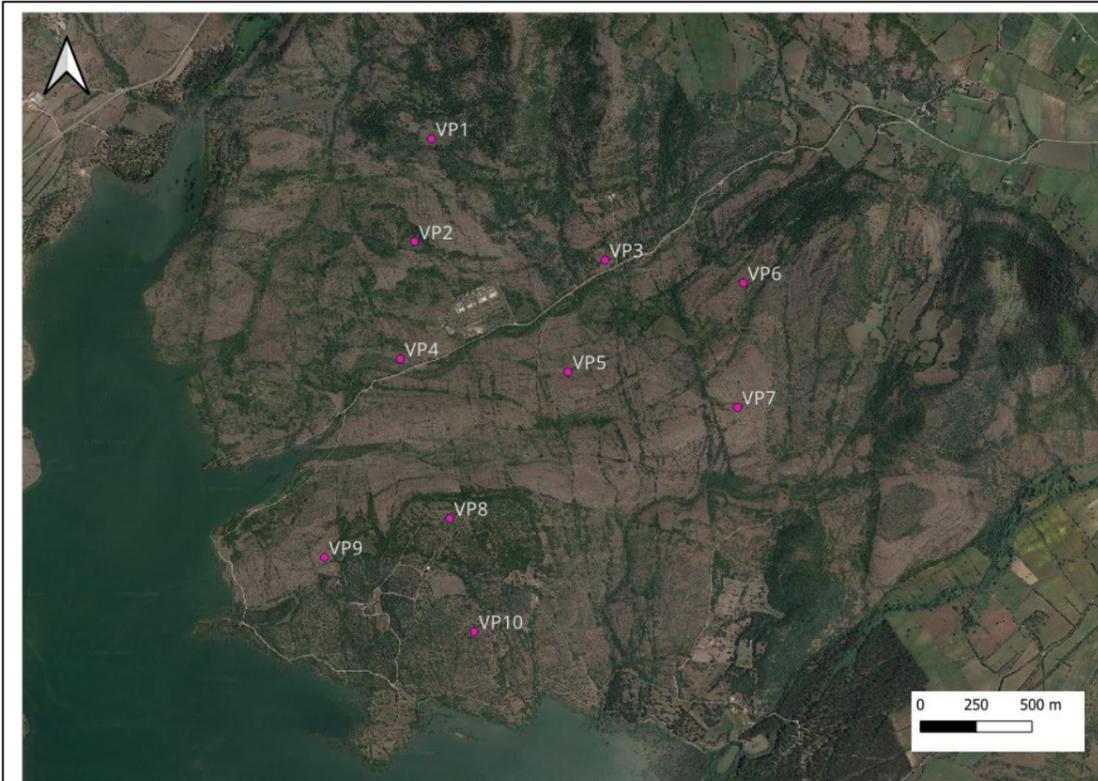
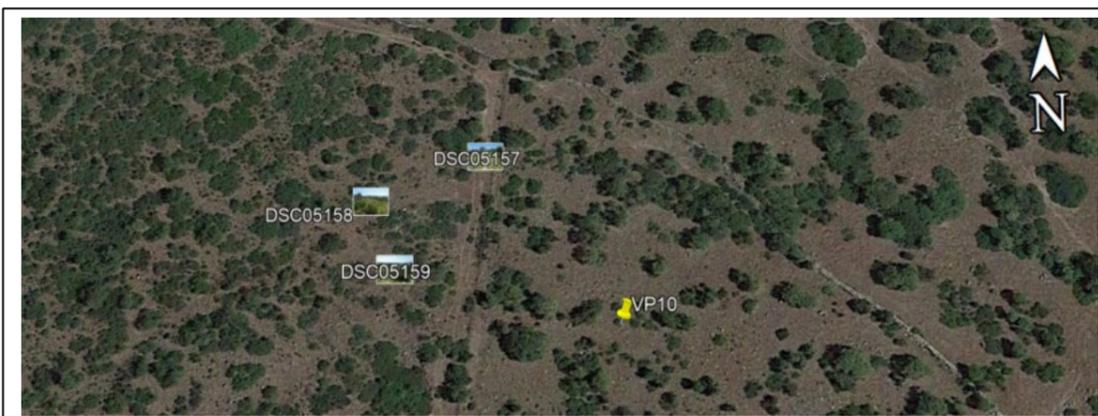
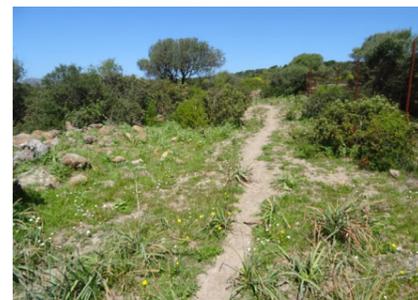
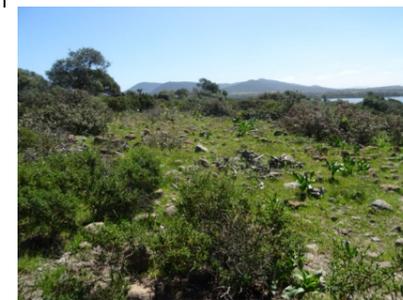
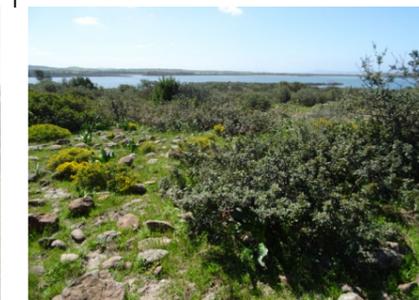
L'aerogeneratore si trova in cima ad un'altura ubicata nei pressi del lago di Monte Pranu, sui cui versanti si trovano anche gli aerogeneratori VP08 e 09. Il versante non presenta segni di frana, scivolamenti o altro dissesto.

L'area in cui risulta ubicato l'aerogeneratore presenta un'alternanza di vegetazione arbustiva poco sviluppata e macchia mediterranea più sviluppata, con numerose aree di affioramento di massi.

L'area risulta accessibile da una strada sterrata che si dirama dalla viabilità locale che attraversa l'area di impianto nelle vicinanze degli aerogeneratori VP3 e VP4, che a sua volta ha origine dalla SP79. Al fine di realizzare la viabilità di impianto, verrà riadattata la strada presente al fine di minimizzare l'utilizzo del suolo, le opere di movimento terra.

Non si ravvisano interferenze con sottoservizi o altre infrastrutture.

Non sono stati rinvenuti fabbricati abitabili nel raggio di 500 m dall'aerogeneratore.

- La tipologia di vegetazione presente nell'area è altamente influenzata dalla componente stagionale.
- Non sono state riscontrate particolari criticità.
