**DG41 – LAVORI DI COSTRUZIONE DEL 3° MEGALOTTO DELLA S.S. 106 JONICA,  
DALL'INNESTO CON LA S.S. 534 (km 365+150) A ROSETO CAPO SPULICO (km 400+000)  
CIG: 0252666A91 - CUP: F92C05000080011**

**Monitoraggio Ambientale CORSO D'OPERA**

**SCHEDA DI CAMPO STAZIONE DI MONITORAGGIO**

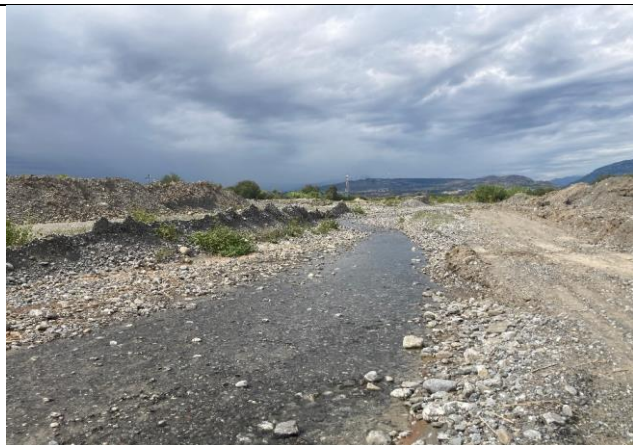
FOTO STAZIONE

Dalla ss106 prendere lo svincolo per Cassano J./ Sibari, quindi prendere la strada sp 161 che costeggia la fiumara. Seguire la strada per circa 3.5Km e sulla sinistra c'è una rampa che porta nella fiumara.

Demolizione dadi di contrasto spalla 1. Casseratura e getto baggioli pila 2 e 3. Rinterro pile. Posa armatura e casseratura elevazione spalla 2. Saldatura e montaggio carpenteria.

Portata misurata con metodo correntometrico

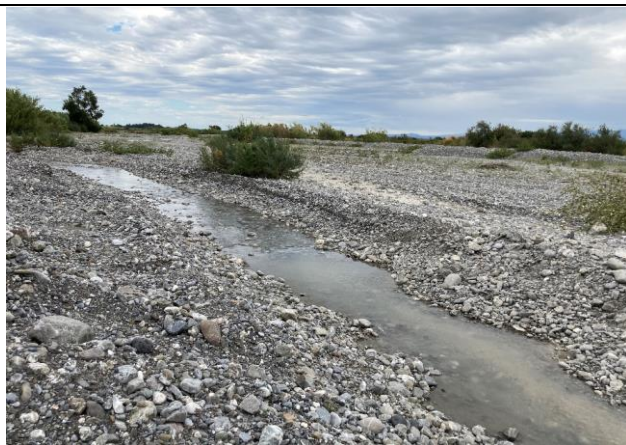
FOTO STAZIONE

Dalla ss106 prendere lo svincolo per Cassano J./ Sibari, quindi prendere la strada sp 161 che costeggia la fiumara. Seguire la strada per circa 3.5Km e sulla sinistra c'è una rampa che porta nella fiumara.

Demolizione dadi di contrasto spalla 1. Casseratura e getto baggioli pila 2 e 3. Rinterro pile. Posa armatura e casseratura elevazione spalla 2. Saldatura e montaggio carpenteria.

Portata misurata con metodo correntometrico.

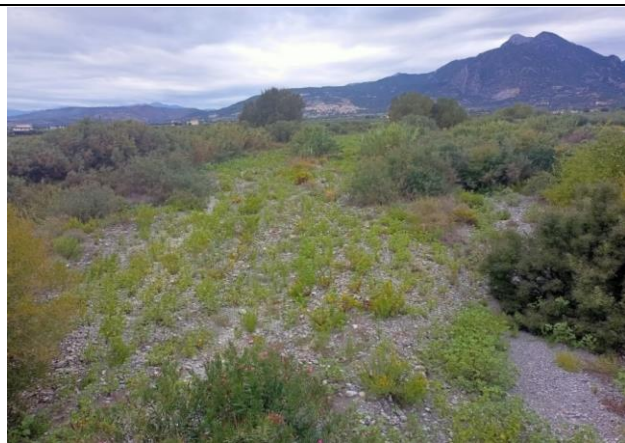
FOTO STAZIONE

Dalla ss106 prendere lo svincolo per Villapiana scalo/Cerchiara, quindi prendere la strada SS 92 (Via Nazionale). Seguire la strada per circa 3Km e uscire a destr, seguendo le indicazioni per ristorante pizzeria La Staccionata. Proseguire su questa strada e, 350 m dopo il ponte che attraversa la fiumara, in corrispondenza della curva prendere la rampa a sinistra che porta sulla fiumara.

Assemblaggio saldatura e vernicitura carpenteria metallica

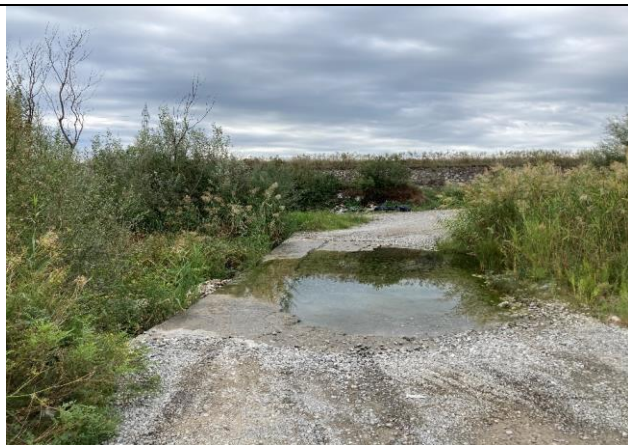
FOTO STAZIONE

Dalla ss106 prendere lo svincolo per Villapiana scalo/Cerchiara, quindi prendere la strada SS 92 (Via Nazionale). Seguire la strada per circa 1.5/1.7Km e uscire a destra in corrispondenza dell'incrocio. Dopo la svolta proseguire lungo la strada sino a raggiungere il guado in corrispondenza della briglia.

Assemblaggio saldatura e vernicitura carpenteria metallica

Portata misurata con metodo correntometrico

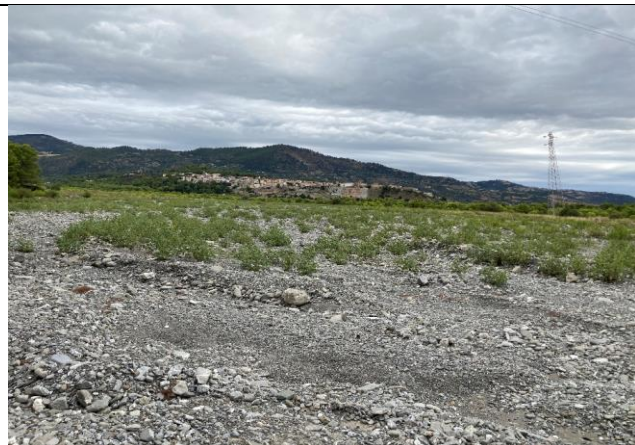
FOTO STAZIONE

Dalla ss106 prendere lo svincolo per Villapiana scalo/Cerchiara, quindi prendere la strada SS 92 (Via Nazionale). Seguire la strada per circa 3Km e uscire a destra, seguendo le indicazioni per ristorante pizzeria La Staccionata. Raggiunta la pizzeria la staccionata proseguire lungo la via che porta sino in fiumara.

Saldatura carpenteria. Sottofondazioni: NC 330, NC 331, NC 332, NC 326, NC 327, NC 328, NC 329.

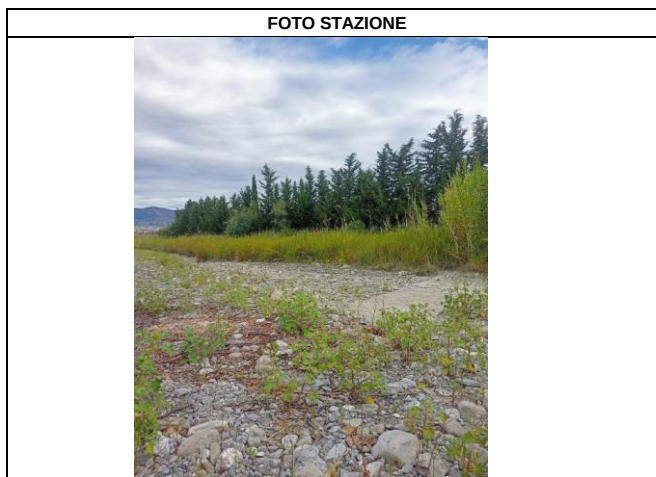
Dalla ss106 prendere lo svincolo per Villapiana scalo/Cerchiara, quindi prendere la strada SS 92 (Via Nazionale). Seguire la strada per circa 1.5/1.7Km e uscire a destra in corrispondenza dell'incrocio. Dopo la svolta proseguire lungo la strada e dopo aver superato un primo guado, in corrispondenza di una briglia, mantenere la sinistra e si raggiunge la fiumara.

Saldatura carpenteria. Sottofondazioni: NC 330, NC 331, NC 332, NC 326, NC 327, NC 328, NC 329.

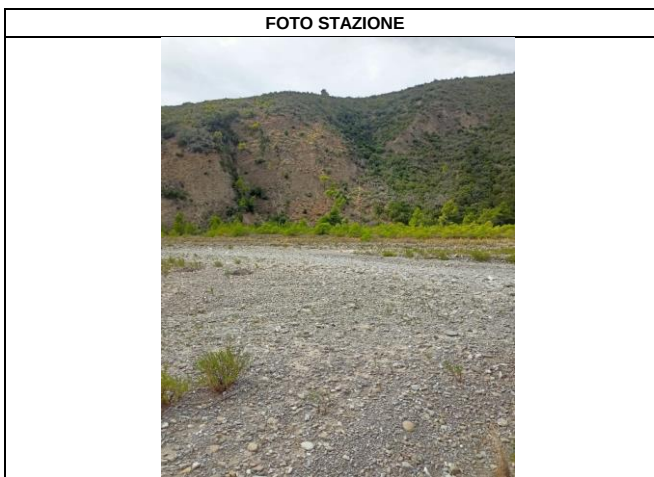
Dalla SS106, uscire allo svincolo per Trebisacce sud. Prendere quindi a destra (contrada S. Giuseppe) ed in corrispondenza della curva ad U imboccare la strada bianca che porta alla vasca di raccolta acque. Superata la vasca si continua per 6/700m sulla pista principale sino a raggiungere un curvone in corrispondenza del quale c'è un accesso pedonale alla fiumara.

Impalcato metallico: inghisaggio appoggi, saldatura carpenteria, serraggio giunzioni. Fondazioni pila 16: ripristino fori di carotaggio.

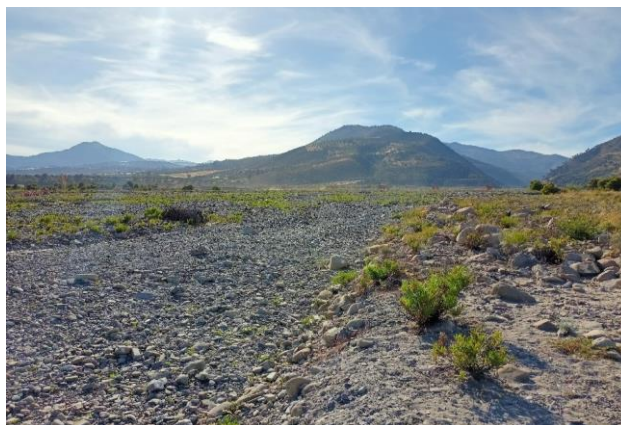
FOTO STAZIONE

Dalla SS106, uscire allo svincolo per Trebisacce sud. Prendere quindi a destra (contrada S. Giuseppe) ed in corrispondenza della curva ad U imboccare la strada bianca che porta alla vasca di raccolta acque. Dopo circa 100m sulla sinistra prendere la strada sterrata che porta alla fiumara

Impalcato metallico: inghisaggio appoggi, saldatura carpenteria, serraggio giunzioni. Fondazioni pila 16: ripristino fori di carotaggio.

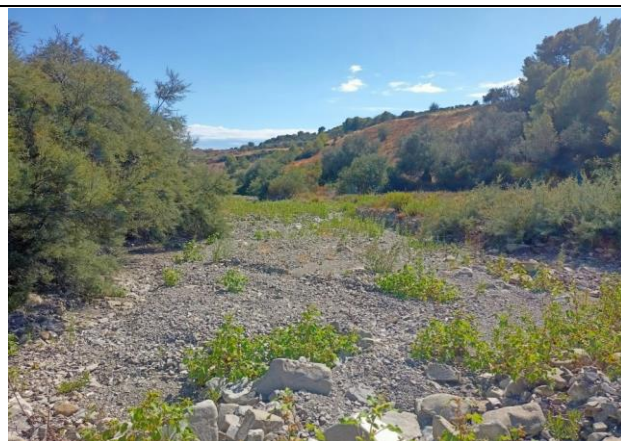
FOTO STAZIONE

Da Trebisacce, SP 253, salire per Viale Italia, dopo aver superato il ponte della SS106 svoltare a sinistra e proseguire per circa 500 m. Sulla sinistra c'è una strada sterrata che porta alla fumarola.

Nessuna attività

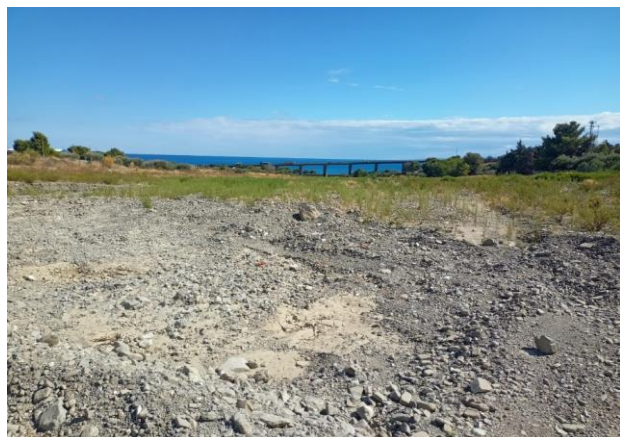
FOTO STAZIONE

Da Trebisacce, SP 253, salire per Viale Italia, dopo aver superato il ponte della SS106 svoltare a sinistra e proseguire per circa 500m. Sulla sinistra c'è una strada sterrata che porta alla fiumara.

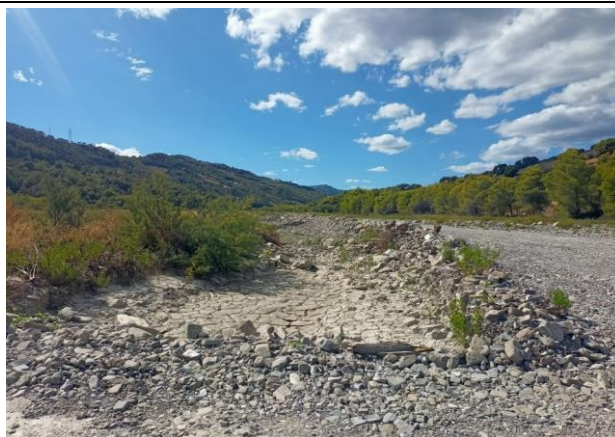
FOTO STAZIONE

Dalla SS106, uscire allo svincolo per Piana di Albidona. Quindi prendere la SP253 direzione Roseto. Al primo incrocio sulla sinistra (innesto a T per Piana di Albidona) prendere il sottopasso della SS106. Attraversato il sottopasso, dopo circa 1Km, sulla destra c'è l'accesso alla fiumara attraverso una strada sterrata (poco oltre il piccolo cantiere). (Torrente Avena monte)

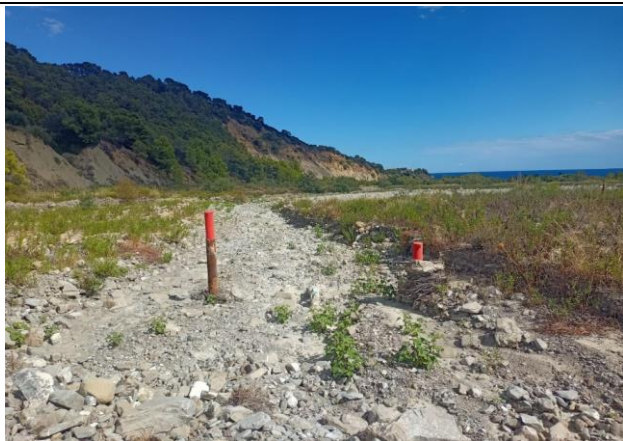
FOTO STAZIONE

Dalla SS106, uscire allo svincolo per Piana di Albinoda. Quindi prendere la SP253 direzione Roseto. Al primo incrocio sulla sinistra (innesto a T per Piana di Albidona) prendere il sottopasso della SS106. Attraversato il sottopasso, dopo circa 1Km, sulla destra c'è l'accesso alla fiumara attraverso una strada sterrata (poco oltre il piccolo cantiere).

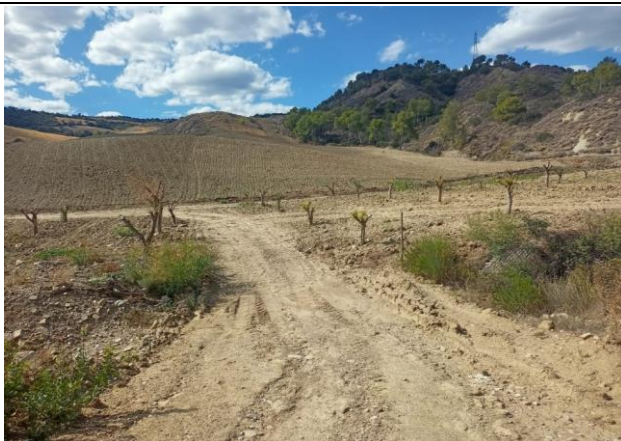
FOTO STAZIONE

Procedendo lungo la Sp253 svoltare a sinistra per contrada Stelltano (all'altezza del rifornimento IP presente sulla SS106). Proseguire sempre dritto, rimanendo in destra orografica del fosso, sino a raggiungere un cancello. Il punto si raggiunge seguendo le piste di cantiere.

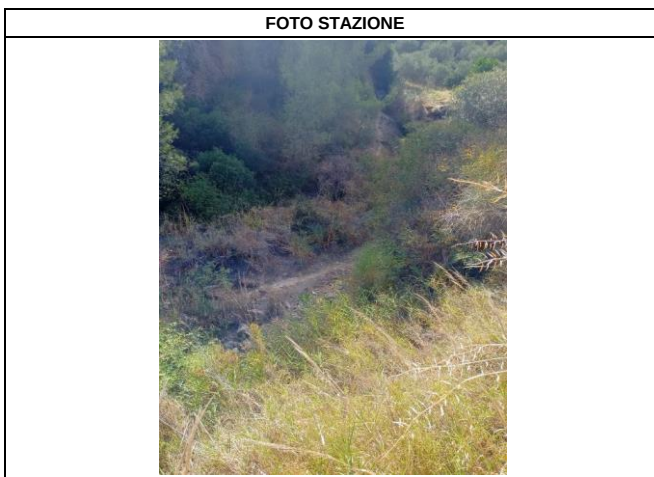
Procedendo lungo la Sp253 svoltare a sinistra per contrada Stellitano (all'altezza del rifornimento IP presente sulla SS106). Proseguire sempre dritto, rimanendo in destra orografica del fosso, sino a raggiungere un cancello. Il punto si raggiunge seguendo le piste di cantiere.

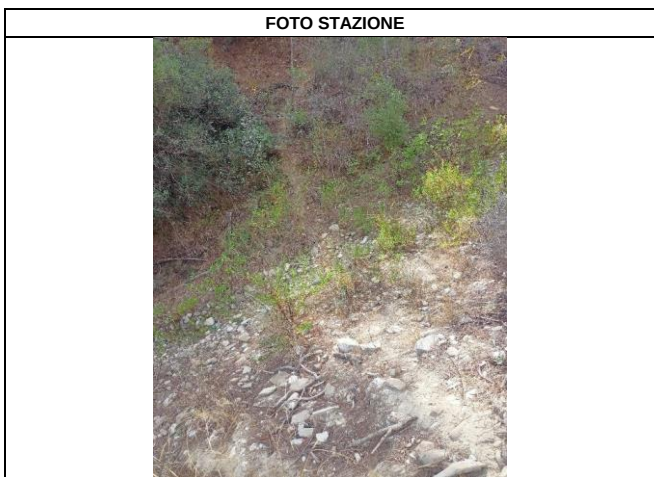
Dalla Sp 253 seguire le indicazioni per località Cielogreco. Seguire la strada interpodereale che porta sul terrazzo. Superate le masserie, sulla sinistra prendere la pista realizzata per l'esecuzione dei sondaggi che porta al corso d'acqua.

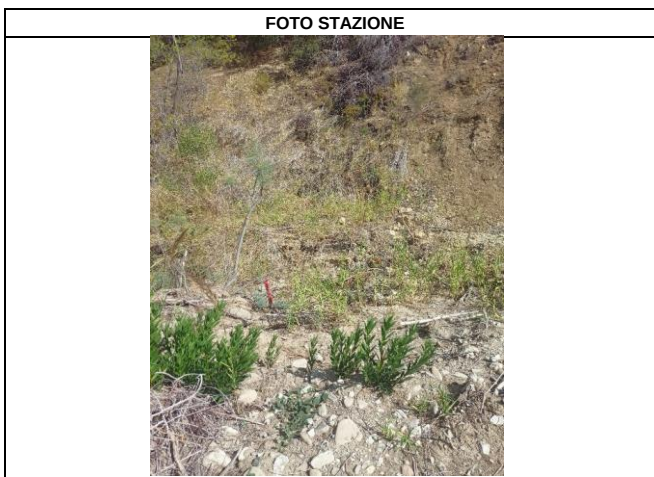
Dalla Sp 253 seguire le indicazioni per località Cielogreco. Seguire la strada interpodereale che porta sul terrazzo. Superate le masserie, sulla sinistra prendere la pista realizzata per l'esecuzione dei sondaggi che porta al corso d'acqua.

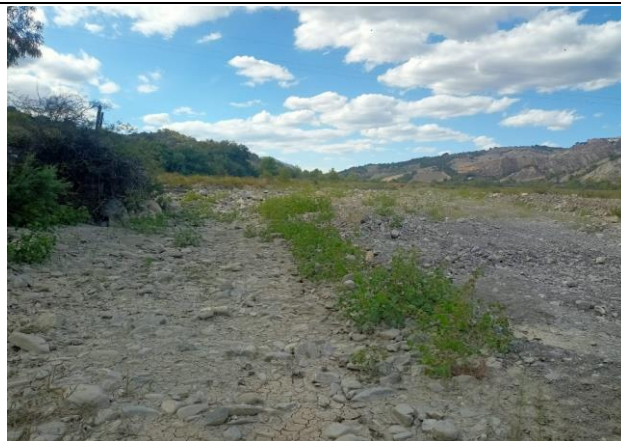
FOTO STAZIONE

Dalla Sp253, superata la fiumara straface, al primo incrocio svoltare a sinistra (via cosenza). Seguire la strada che costeggia la fiumara sino all'altezza dell'impianto di depurazione. Da questo punto prendere la strada sterrata sulla sinistra, mantenendo la sinistra sino a raggiungere l'alveo.

Sottofondazioni: perforazione, posa gabbia e getto pali pila 1. Scapitozzatura pali spalla 2 e carico materiale di risulta pali.

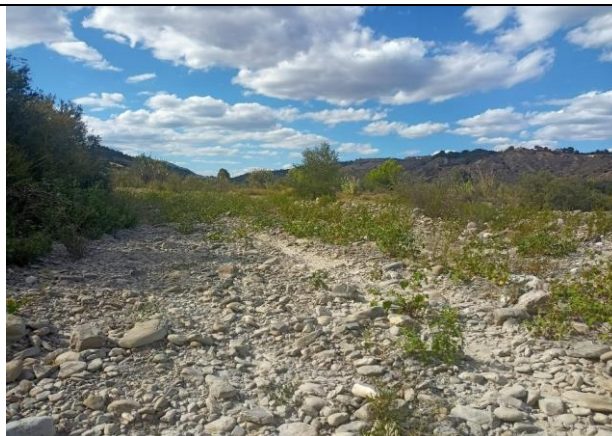
FOTO STAZIONE

Dalla Sp253, superata la fiumara straface, al primo incrocio svoltare a sinistra (via cosenza). Seguire la strada che costeggia la fiumara sino all'altezza dell'impianto di depurazione. Da questo punto prendere la strada sterrata sulla sinistra, mantenendo la sinistra sino a raggiungere l'alveo.

Sottofondazioni: perforazione, posa gabbia e getto pali pila 1. Scapitozzatura pali spalla 2 e carico materiale di risulta pali.

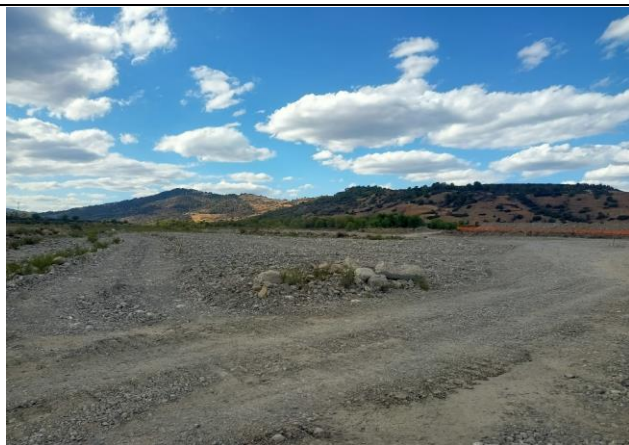
FOTO STAZIONE

Dalla ss106 prendere lo svincolo per Oriolo/Alessandria del Carretto (SS481); al primo incrocio sulla destra prendere la strada che porta verso la fiumara e che costeggia l'argine. Seguire la strada sino al termine in corrispondenza di alcune alcune stalle. l'accesso alla fiumara è sulla destra.

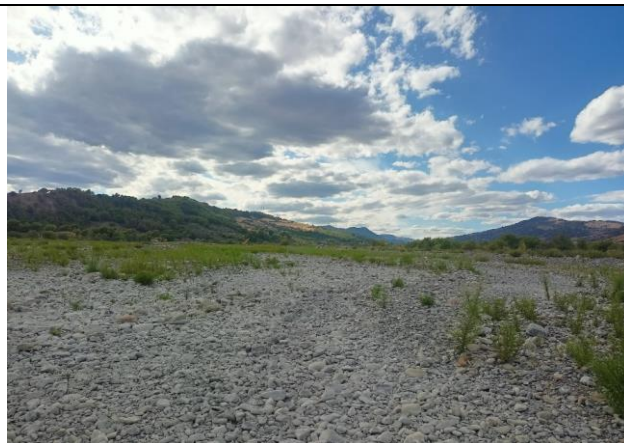
FOTO STAZIONE

Dalla ss106 prendere lo svincolo per Oriolo/Alessandria del Carretto (SS481); al primo incrocio sulla destra prendere la strada che porta verso la fiumara e che costeggia l'argine. Poco prima del piccolo impianto di betonaggio sulla destra c'è l'accesso alla fiumara.
