**DG41 – LAVORI DI COSTRUZIONE DEL 3° MEGALOTTO DELLA S.S. 106 JONICA,
DALL'INNESTO CON LA S.S. 534 (km 365+150) A ROSETO CAPO SPULICO (km 400+000)
CIG: 0252666A91 - CUP: F92C05000080011**

Monitoraggio Ambientale CORSO D'OPERA

SCHEDA DI CAMPO STAZIONE DI MONITORAGGIO

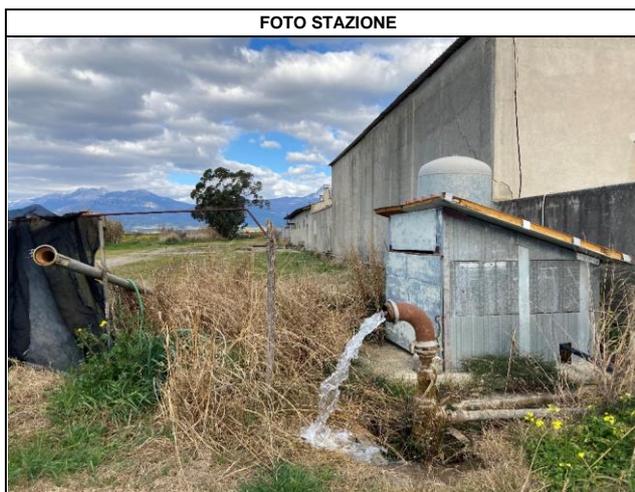
Da Sibari prendere via Sibari Doria (SP171); proseguire per circa 3Km ed in corrispondenza dell'incrocio svoltare a sinistra. Il pozzo è in corrispondenza della fabbrica dismessa (subito prima del cavalcavia della ferrovia).

Sottofondazioni - Scavo e getto pali

Meteo	Parz. Nuvoloso
Temperatura aria °C	10
Temperatura acqua °C	17,3
Lettura freaticometrica	-
pH	7,54
Conducibilità specifica (mS/cm)	765
Ossigeno disciolto (mg/l)	2,15
Ossigeno disciolto (%sat)	22,5
Parametri da laboratorio	SI
Prelievo campioni laboratorio	2lt bottiglie vetro oscurato; 1 lt Pet; 1 lt pet sterile; 2 vials vetro; 1 pet 50 ml

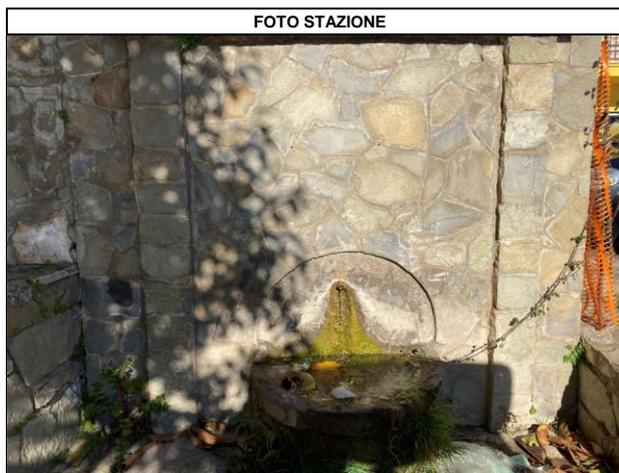
La sorgente è un fontanile posto nella parte bassa di Piazza Calvrio a Trebisacce

Meteo	Soleggiato
Temperatura aria °C	14
Temperatura acqua °C	14,6
Portata (l/s)	0,01
pH	8,1
Conducibilità specifica (mS/cm)	859
Ossigeno disciolto (mg/l)	9,78
Ossigeno disciolto (%sat)	96,3
Parametri da laboratorio	SI
Prelievo campioni laboratorio	2lt bottiglie vetro oscurato; 1 lt Pet; 1 lt pet sterile; 2 vials vetro; 1 pet 50 ml

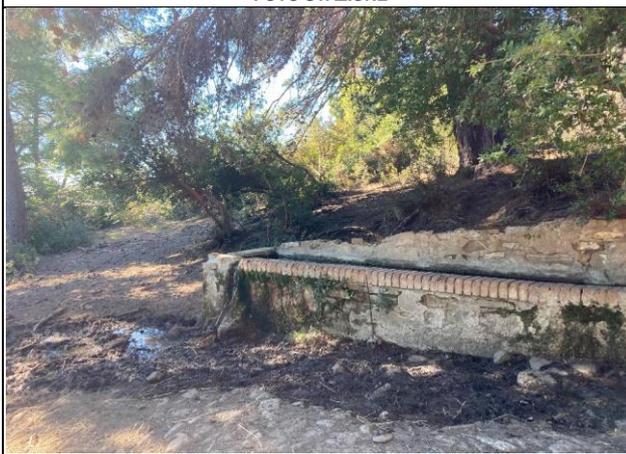
FOTO STAZIONE

Dalla SS106 uscire allo svincolo trebisacce nord, quindi prendere la strada provinciale direzione Roseto. All'altezza del deposito dei Bus (CSI) svoltare verso sinistra e seguire la strada che sale sul terrazzo. Prima di raggiungere la vasca di raccolta delle acque (circa 250m) sulla sinistra imboccare una strada sterrata che porta ad un casolare abbandonato. proseguire a piedi lungo la pista che scende nella piccola incisione dove si trova la sorgiva (sorgiva captata con fontanile).

Meteo	Soleggiato
Temperatura aria °C	15
Temperatura acqua °C	13,9
Portata (l/s)	0,02
pH	7,78
Conducibilità specifica (mS/cm)	875
Ossigeno disciolto (mg/l)	9,34
Ossigeno disciolto (%sat)	905
Parametri da laboratorio	SI
Prelievo campioni laboratorio	2lt bottiglie vetro oscurato; 1 lt Pet; 1 lt pet sterile; 2 vials vetro; 1 pet 50 ml

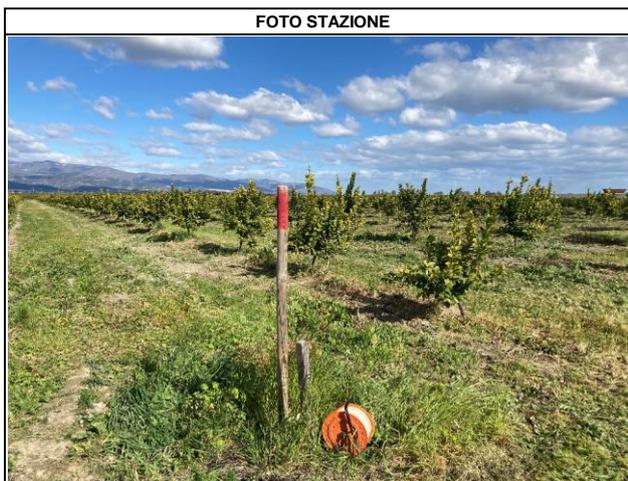
Da Sibari prendere via Sibari Doria (Sp 171). Dopo circa 3.5 Km, in corrispondenza di un curvone si imbecca una strada bianca sulla sinistra che porta all'interno di una azienda agricola. Si segue la strada bianca per circa 1,2 Km; il piezometro è ubicato sul margine destro della strada interpodereale.

Meteo	Soleggiato
Temperatura aria °C	12
Temperatura acqua °C	16,8
Lettura freaticometrica	1,62
pH	6,98
Conducibilità specifica (mS/cm)	4459
Ossigeno disciolto (mg/l)	4,59
Ossigeno disciolto (%sat)	47,9
Parametri da laboratorio	SI
Prelievo campioni laboratorio	2lt bottiglie vetro oscurato; 1 lt Pet; 1 lt pet sterile; 2 vials vetro; 1 pet 50 ml

Presenza di erba bruciata

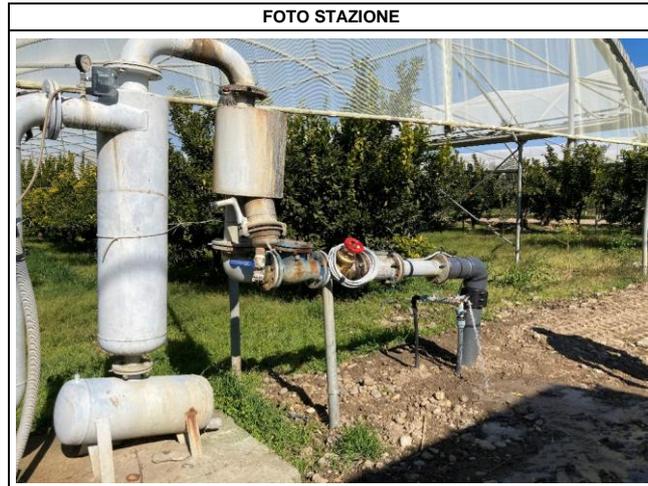
Da Villapiana Scalo prendere la SP159. dopo circa 3.5km svoltare a sinistra e poi a destra. Il pozzo è all'interno della azienda agricola Gallo.

Meteo	Soleggiato
Temperatura aria °C	13
Temperatura acqua °C	17,5
Lettura freaticometrica	-
pH	7,61
Conducibilità specifica (mS/cm)	757
Ossigeno disciolto (mg/l)	8,78
Ossigeno disciolto (%sat)	92
Parametri da laboratorio	SI
Prelievo campioni laboratorio	2lt bottiglie vetro oscurato; 1 lt Pet; 1 lt pet sterile; 2 vials vetro; 1 pet 50 ml

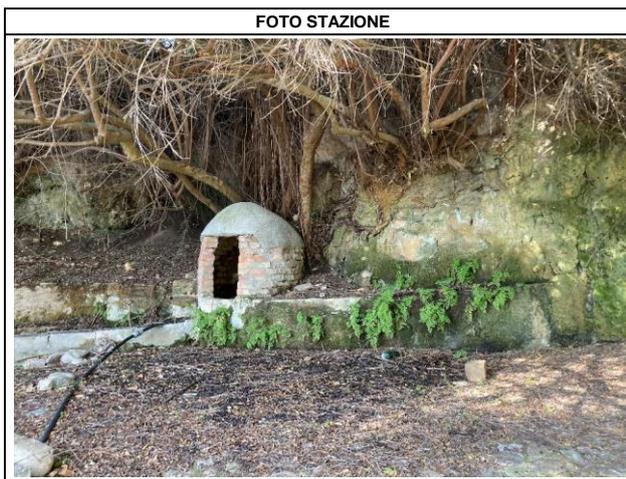
Dalla SS106, uscire allo svincolo per Piana di Albinoda. Quindi prendere la SP253 direzione Roseto. Al primo incrocio sulla sinistra (innesto aT per Piana di Albidona) prendere il sottopasso della SS106. Attraversato il sottopasso al primo incrocio svoltare a sinistra e salire per 'agriturismo torre di albidona. la sorgente è posta sul versante poco sotto il pescheto

Meteo	Soleggiato
Temperatura aria °C	16
Temperatura acqua °C	17,9
Portata (l/s)	0,03
pH	8
Conducibilità specifica (mS/cm)	1268
Ossigeno disciolto (mg/l)	9,35
Ossigeno disciolto (%sat)	99
Parametri da laboratorio	si
Prelievo campioni laboratorio	2lt bottiglie vetro oscurato; 1 lt Pet; 1 lt pet sterile; 2 vials vetro; 1 pet 50 ml

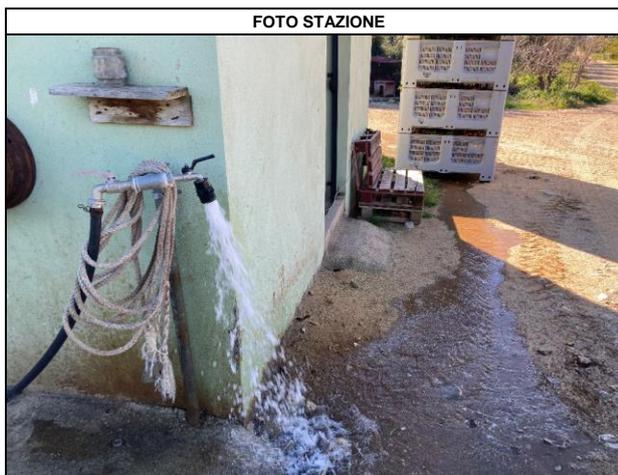
Il pozzo è chiuso, il campionamento è possibile ad una fontana presente lungo la condotta. Si descrive il percorso per raggiungere il punto di campionamento. Dalla SS106 uscire allosvincolo trebisacce/villapiana, quindi prendere la sp160 verso W (monte). al primo incrocio svoltare a destra verso l'impianto fotovoltaico. raggiunto l'impianto prendere a sinistra (verso l'ingresso dell'impianto) e seguire la strada per 850m circa sino a raggiungere un incrocio, da qui svoltare a sinistra, l'ingresso per il punto di campionamento (presso la casa) è in corrispondenza del cancello automatico sulla destra.

Meteo	Soleggiato
Temperatura aria °C	14
Temperatura acqua °C	9,9
Letture freaticometrica	-
pH	7,38
Conducibilità specifica (mS/cm)	975
Ossigeno disciolto (mg/l)	8,45
Ossigeno disciolto (%sat)	74,9
Parametri da laboratorio	SI
Prelievo campioni laboratorio	2lt bottiglie vetro oscurato; 1 lt Pet; 1 lt pet sterile; 2 vials vetro; 1 pet 50 ml

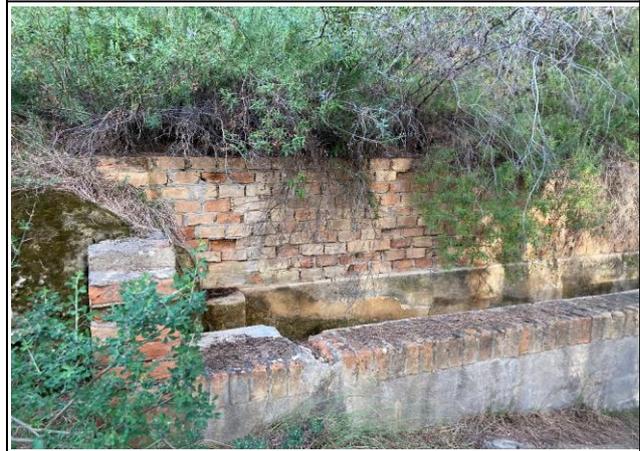
FOTO STAZIONE

Procedendo lungo la Sp253 svoltare a sinistra per contrada Stellitano (all'altezza del rifornimento IP presente sulla SS106). Proseguire sempre dritto, rimanendo in destra orografica del fosso, sino a raggiungere un cancello. La sorgente è sul versante, all'interno della pineta è presente il fontanile-lavatoio in mattoni rossi.

Meteo	Soleggiato
Temperatura aria °C	15
Temperatura acqua °C	
Portata (l/s)	secca
pH	
Conducibilità specifica (mS/cm)	
Ossigeno disciolto (mg/l)	
Ossigeno disciolto (%sat)	
Parametri da laboratorio	NO
Prelievo campioni laboratorio	NO

Sorgente secca

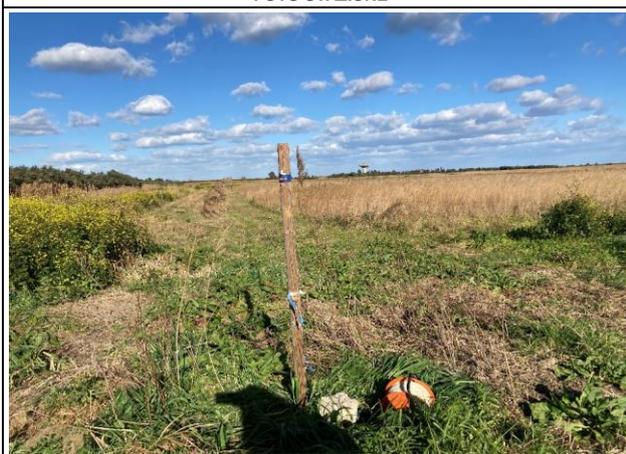
FOTO STAZIONE

Da Sibari prendere via dell'Olimpo (Sp 169). Dopo circa 4.1 Km, si deve svoltare stretto a sinistra prendendo una strada secondaria che inizialmente riporta verso sud. Si segue la strada secondaria per circa 950 e poi si svolta a destra su un incrocio a T con una strada bianca. Si segue questa strada bianca costeggiando i campi prima e gli ulivi frangivento poi, mantenendoli a destra, sino alla fine della strada. Il piezometro è posto nel campo subito a sinistra, si raggiunge a piedi.

Meteo	Soleggiato
Temperatura aria °C	14
Temperatura acqua °C	16,3
Lettura freaticometrica	1,91
pH	7,12
Conducibilità specifica (mS/cm)	1488
Ossigeno disciolto (mg/l)	3,79
Ossigeno disciolto (%sat)	38,8
Parametri da laboratorio	SI
Prelievo campioni laboratorio	2lt bottiglie vetro oscurato; 1 lt Pet; 1 lt pet sterile; 2 vials vetro; 1 pet 50 ml

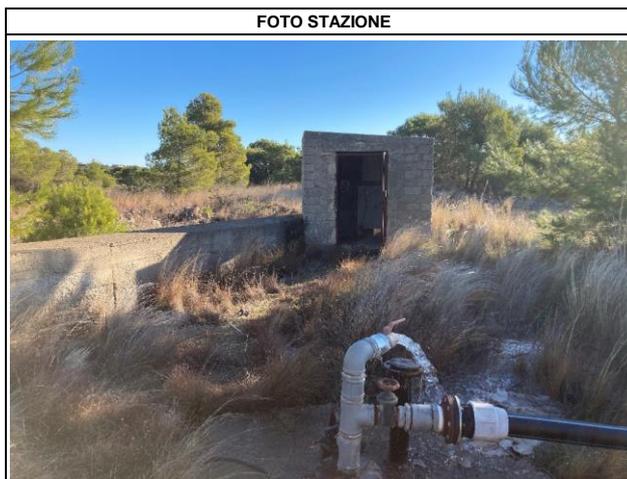
Dalla SS106, uscire allo svincolo per Trebisacce sud. Prendere quindi a destra (contrada S. Giuseppe) ed in corrispondenza della curva ad U imboccare la strada bianca che porta alla vasca di raccolta acque. Dopo circa 100m sulla sinistra prendere la strada sterrata che attraversa la fiumara. il pozzo si trova sulla sinistra

Meteo	Soleggiato
Temperatura aria °C	12
Temperatura acqua °C	17,4
Lettura freaticometrica	-
pH	7,55
Conducibilità specifica (mS/cm)	701
Ossigeno disciolto (mg/l)	6,59
Ossigeno disciolto (%sat)	68,9
Parametri da laboratorio	SI
Prelievo campioni laboratorio	2lt bottiglie vetro oscurato; 1 lt Pet; 1 lt pet sterile; 2 vials vetro; 1 pet 50 ml

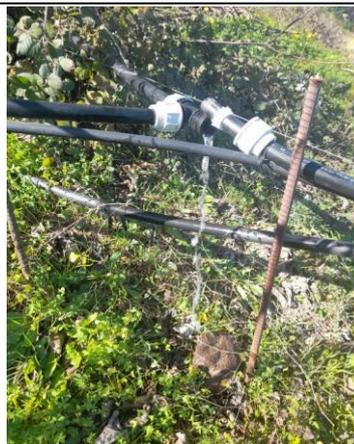
FOTO STAZIONE

Dalla SS106, procedendo verso sud, uscire per località Tarianni. Seguire la strada che sale sul terrazzo morfologico e fermarsi al primo gruppo dicase. La sorgente (risorgiva diffusa) è sul versante a destra. La captazione è costituita da tre punti di prelievo. Il campionamento ed i dati di portata sono stati presi su quello con portata maggiore.

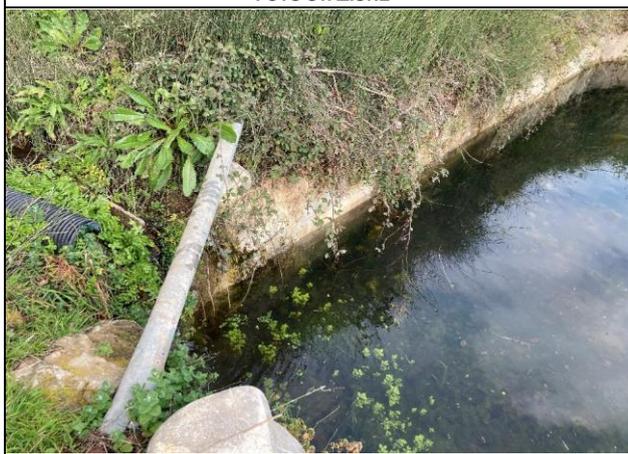
FOTO STAZIONE

Seguendo la SP253, verso nord, superata la fiumara Pagliaro, alla rotonda prendere la strada che sale verso monte (viale Italia). Dopo essere passati sotto il viadotto della SS106 attuale, al primo incrocio, svoltare a sinistra. Seguire la strada per 500m e sulla sinistra si incontra una strada sterrata che, guardando la fiumara porta all'impianto di depurazione. Il piezometro è ubicato all'interno dell'argine del corso d'acqua, a sinistra della pista.

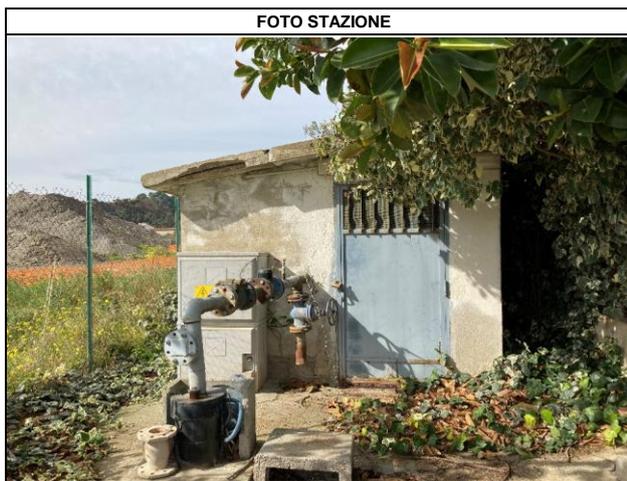
Dalla SS106 prendere lo svincolo per la SS 481. al quadrivio prendere a destra dopo circa 200m il pozzo si trova all'interno di un'area recintata sulla sinistra. Profondità circa 36 m (fonte tecnico sorical)
