**DG41 – LAVORI DI COSTRUZIONE DEL 3° MEGALOTTO DELLA S.S. 106 JONICA,  
DALL'INNESTO CON LA S.S. 534 (km 365+150) A ROSETO CAPO SPULICO (km 400+000)  
CIG: 0252666A91 - CUP: F92C05000080011**

### Monitoraggio Ambientale CORSO D'OPERA

#### SCHEMA RDP STAZIONE DI MONITORAGGIO

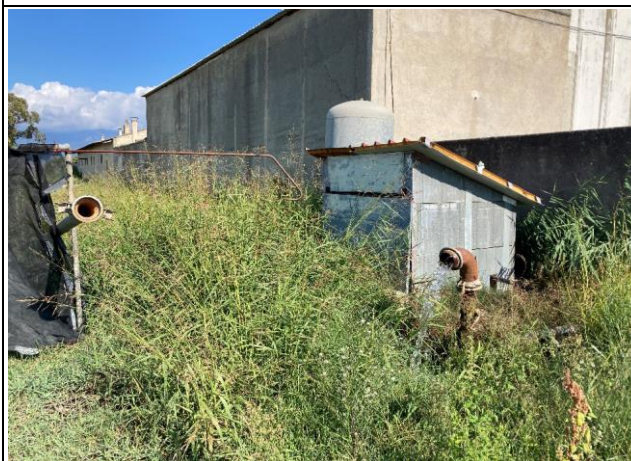
FOTO STAZIONE

Da Sibari prendere via Sibari Doria (SP171); proseguire per circa 3Km ed in corrispondenza dell'incrocio svoltare a sinistra. Il pozzo è in corrispondenza della fabbrica dismessa (subito prima del cavalcavia della ferrovia).

Il superamento nel parametro Ferro è rientrato.

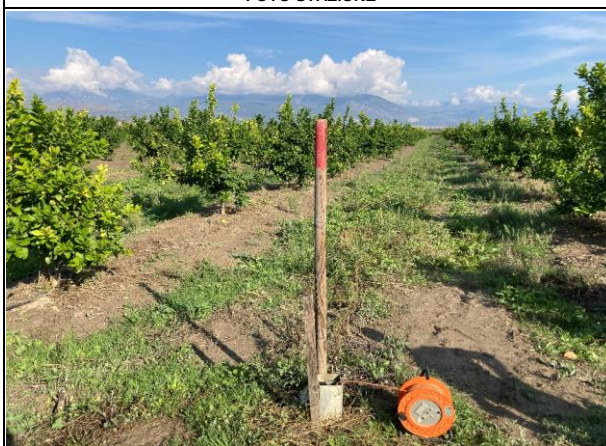
FOTO STAZIONE

Da Sibari prendere via Sibari Doria (Sp 171). Dopo circa 3.5 Km, in corrispondenza di un curvone si imbecca una strada bianca sulla sinistra che porta all'interno di una azienda agricola. Si segue la strada bianca per circa 1,2 Km; il piezometro è ubicato sul margine destro della strada interpodereale.

Superamento: Ferro 464,0 ug/l

Il superamento nel parametro Ferro risulta confermato. Il superamento era stato riscontrato nella 2a Campagna CO 2022 (Ferro 425,9 ug/l) e nella 3a Campagna CO 2022 (Ferro 1040,5 ug/l). La ripetizione conferma quanto già ottenuto nelle due precedenti campagne di campionamento pertanto si ritiene di non ripetere ulteriormente la misura del parametro.

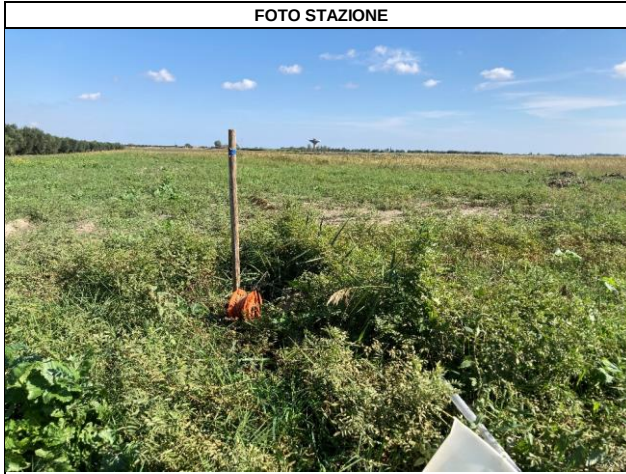
FOTO STAZIONE

Da Sibari prendere via dell'Olimpo (Sp 169). Dopo circa 4.1 Km, si deve svoltare stretto a sinistra prendendo una strada secondaria che inizialmente riporta verso sud. Si segue la strada secondaria per circa 950 e poi si svolta a destra su un incrocio a T con una strada bianca. Si segue questa strada bianca costeggiando i campi prima e gli ulivi frangivento poi, mantenendoli a destra, sino alla fine della strada. Il piezometro è posto nel campo subito a sinistra, si raggiunge a piedi.

Il superamento nel parametro Ferro è rientrato.

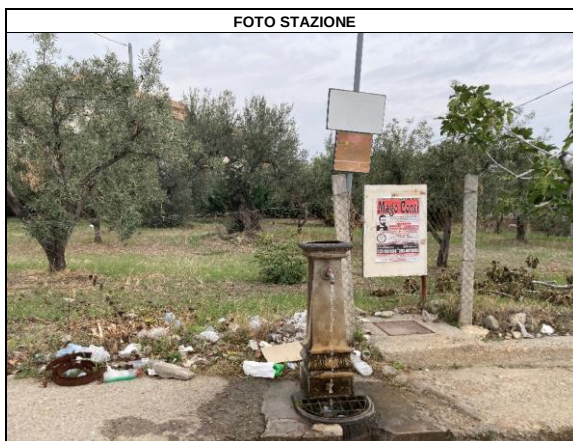
Il prelievo è possibile su un fontanile all'incrocio tra via Umbia e la SS106.

Campo pozzi ad uso idropotabile (SORICAL). Il campo pozzi è costituito da più pozzi attivi a ridosso del Torrente Ferro. Da questi pozzi l'acqua è indirizzata ad un serbatoio e quindi alla condotta che va ad alimentare il punto di prelievo. Campionamento eseguito in contraddittorio con ARPACal.

Superamenti: Tribromometano 1,06 ug/l - Dibromoclorometano 0,45 ug/l

I superamenti in Tribromometano e Dibromoclorometano risultano confermati. Tali superamenti erano stati riscontrati nella campagna 2a Campagna CO 2021 (Tribromometano 0,71 ug/l - Dibromoclorometano 0,36 ug/l), nella ripetizione della 2a Campagna CO 2021 (Tribromometano 4,75 ug/l - Dibromoclorometano 6,06 ug/l), nella 3a Campagna CO 2021 (Tribromometano 0,66 ug/l - Dibromoclorometano 0,79 ug/l), nella 4a campagna CO 2021 (Tribromometano 0,81 ug/l - Dibromoclorometano 0,6 ug/l) e nella rispettiva ripetizione (Tribromometano 1,40 ug/l - Dibromoclorometano 0,58 ug/l), nella 1a campagna CO 2022 (Tribromometano 1,67 ug/l - Dibromoclorometano 1,56 ug/l), nella 2a campagna CO 2022 (Tribromometano 3,47 ug/l - Dibromoclorometano 2,24 ug/l) e infine nella 3a Campagna CO 2022 (Tribromometano 1,03 ug/l - Dibromoclorometano 0,45 ug/l). La ripetizione in oggetto conferma quanto già ottenuto nelle precedenti campagne di campionamento, pertanto si ritiene di non ripetere ulteriormente la misura dei parametri.

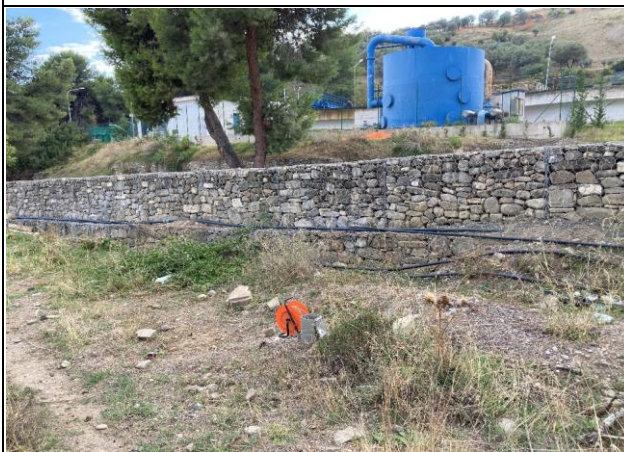
FOTO STAZIONE

Seguendo la SP253, verso nord, superata la fiumara Pagliaro, alla rotonda prendere la strada che sale verso monte (viale Italia). Dopo essere passati sotto il viadotto della SS106 attuale, al primo incrocio, svoltare a sinistra. Seguire la strada per 500m e sulla sinistra si incontra una strada sterrata che, guardando la fiumara porta all'impianto di depurazione. il piezometro è ubicato all'interno dell'argine del corso d'acqua, a sinistra della pista.

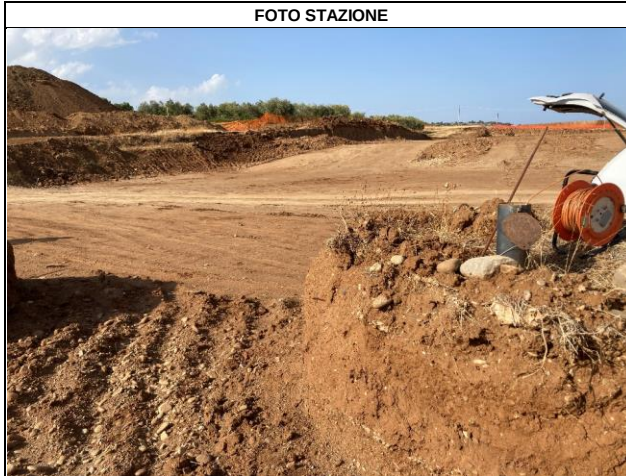
FOTO STAZIONE

Dalla marina di Amendolara prendere via V. Falabella (SP 266). Appena superate le case popolari svoltare destra. Seguire la strada sino al termine dei campi coltivati a pescheto quindi prendere la strada bianca che delimita il pescheto. Il piezometro è al limitare del campo sulla destra.

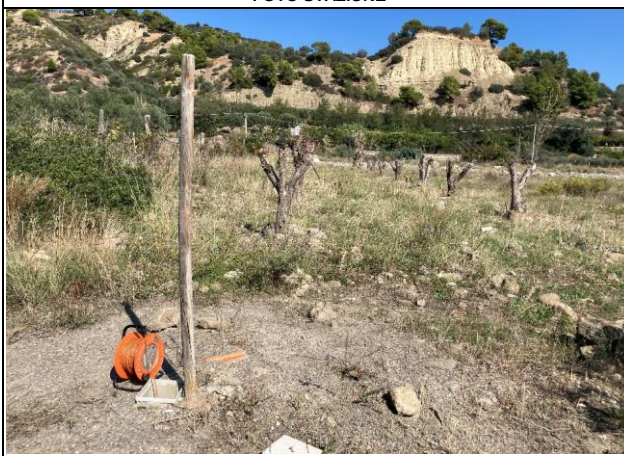
FOTO STAZIONE

Dalla SS106, uscire allo svincolo per Trebisacce sud. Prendere quindi a destra (contrada S. Giuseppe) ed in corrispondenza della curva ad U imboccare la strada bianca che porta alla vasca di raccolta acque. Dopo circa 100m sulla sinistra prendere la strada sterrata che attraversa la fiumara quindi il primo sentiero a destra. il piezometro è posato al termine del sentiero.

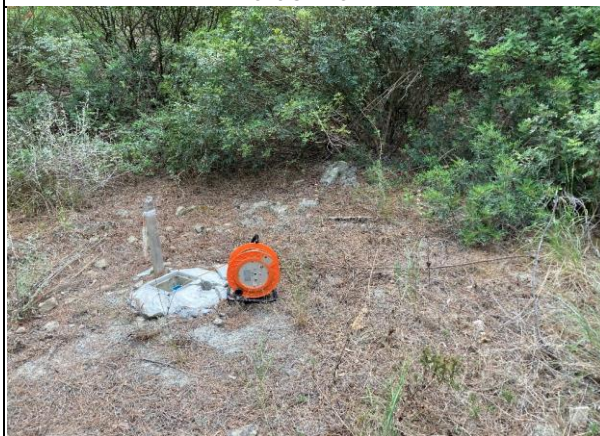
FOTO STAZIONE

Da Trebisacce, SP 253, salire per Viale Italia, dopo aver superato il ponte della SS106 svoltare a sinistra e proseguire per la zona industriale. Al termine della strada asfaltata, sul margine sinistro si imbecca una strada bianca che porta alla fiumara; subito dopo aver guardato la fiumara sulla sinistra, in corrispondenza della curva, si prende un sentiero pedonale che porta al piezometro

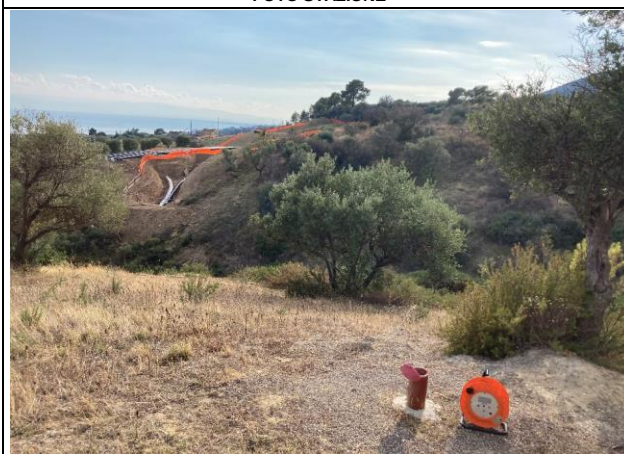
FOTO STAZIONE

Seguendo la SP253, verso nord, superata la fiumara Pagliaro, alla rotonda prendere la strada che sale verso monte (SP153). Subito dopo il secondo tornante prendere la stradina secondaria a destra e poi la prima sinistra. Dopo circa 350m svoltare a destra sulla strada interpodereale, dopo circa 500m alla biforcazione prendere a sinistra. il piezometro è ubicato a ridosso della scarpata del terrazzo di ordine superiore.

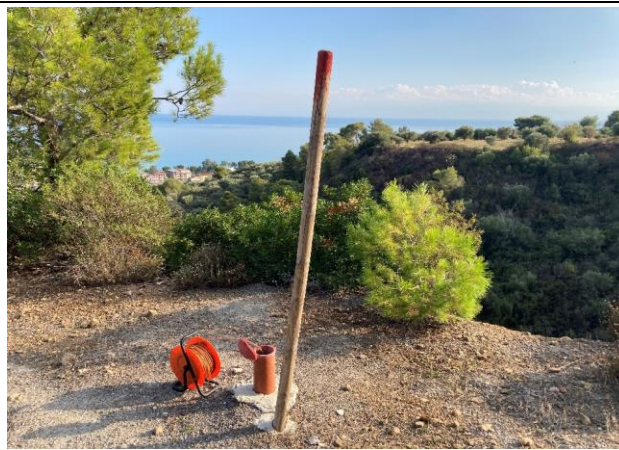
FOTO STAZIONE

Seguendo la SP253, verso nord, superata la fiumara Pagliaro, alla rotonda prendere la strada che sale verso monte (SP153). Subito dopo il secondo tornante prendere la stradina secondaria a destra e poi la prima sinistra. Dopo circa 350m svoltare a destra sulla strada interpodereale, dopo circa 500m alla biforcazione prendere a sinistra. il piezometro è ubicato a ridosso della scarpata del terrazzo di ordine superiore.

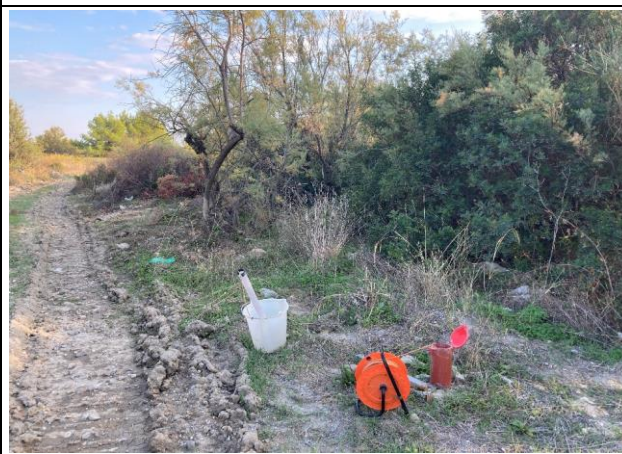
FOTO STAZIONE

Dalla Sp253, superata la fiumara straface, al primo incrocio svoltare a sinistra (via cosenza). Seguire la strada che costeggia la fiumara, dopo circa 800m, sulla sinistra si prende una stradella pedonale che porta al piezometro.

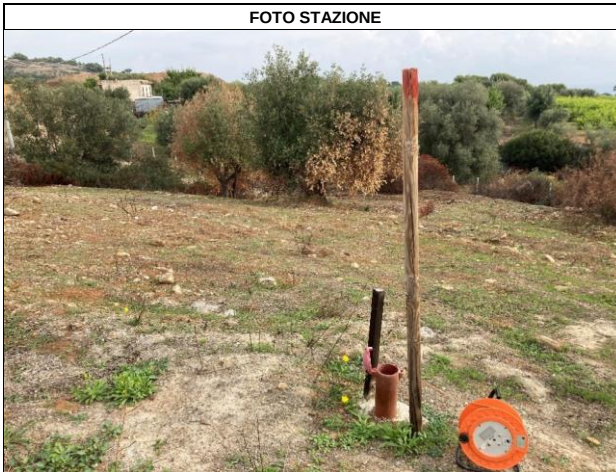
FOTO STAZIONE

Dalla marina di Amendolara percorrere la provinciale (Via Legaria), alla traversa prima dell'incrocio con via piemonte svoltare a sinistra, attraversare la SS106 e seguire la strada che porta sul terrazzo. Al secondo incrocio svoltare a destra seguire la pista per circa 500m, il piezometro è ubicato sul bordo sinistro della pista in prossimità del margine del terrazzo.
