**DG41 – LAVORI DI COSTRUZIONE DEL 3° MEGALOTTO DELLA S.S. 106 JONICA,  
DALL'INNESTO CON LA S.S. 534 (km 365+150) A ROSETO CAPO SPULICO (km 400+000)  
CIG: 0252666A91 - CUP: F92C05000080011**

**Monitoraggio Ambientale CORSO D'OPERA**

**SCHEDA DI CAMPO STAZIONE DI MONITORAGGIO**

| COMPONENTE | Acque sotterranee |

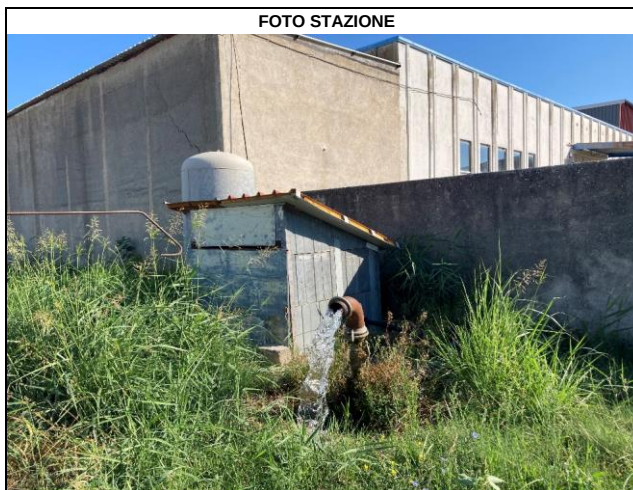
Da Sibari prendere via Sibari Doria (SP171); proseguire per circa 3Km ed in corrispondenza dell'incrocio svoltare a sinistra. Il pozzo è in corrispondenza della fabbrica dismessa (subito prima del cavalcavia della ferrovia).

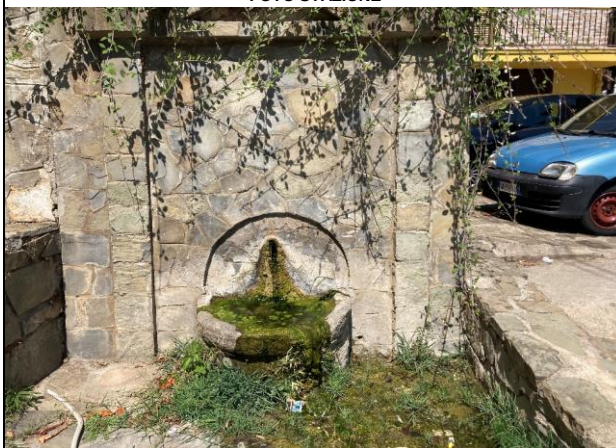
FOTO STAZIONE

La sorgente è un fontanile posto nella parte bassa di Piazza Calvrio a Trebisacce

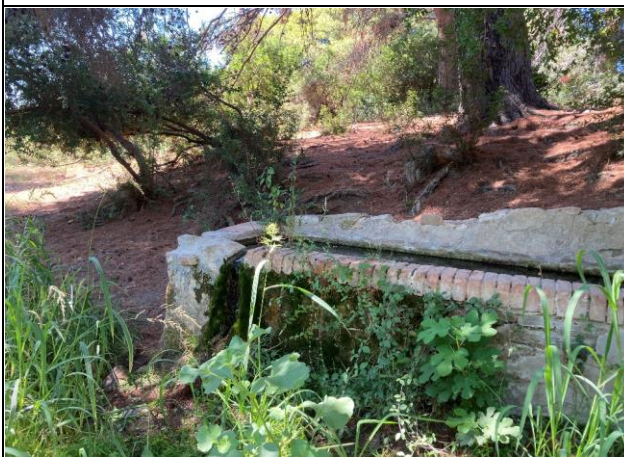
FOTO STAZIONE

Dalla SS106 uscire allo svincolo trebisacce nord, quindi prendere la strada provinciale direzione Roseto. All'altezza del deposito dei Bus (CSI) svoltare verso sinistra e seguire la strada che sale sul terrazzo. Prima di raggiungere la vasca di raccolta delle acque (circa 250m) sulla sinistra imboccare una strada sterrata che porta ad un casolare abbandonato. proseguire a piedi lungo la pista che scende nella piccola incisione dove si trova la sorgiva (sorgente captata con fontanile).

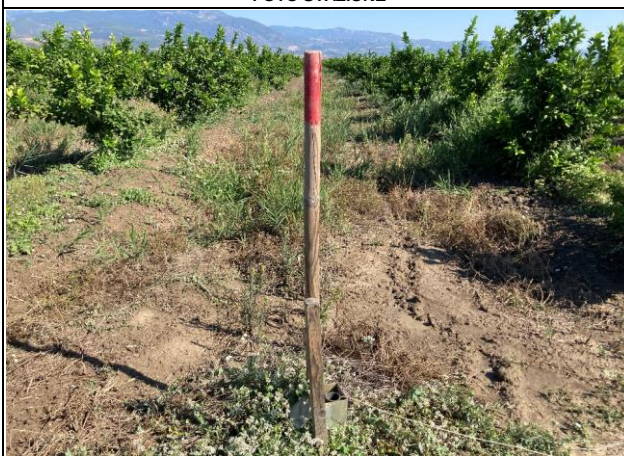
FOTO STAZIONE

Da Sibari prendere via Sibari Doria (Sp 171). Dopo circa 3.5 Km, in corrispondenza di un curvone si imbecca una strada bianca sulla sinistra che porta all'interno di una azienda agricola. Si segue la strada bianca per circa 1,2 Km; il piezometro è ubicato sul margine destro della strada interpodereale.

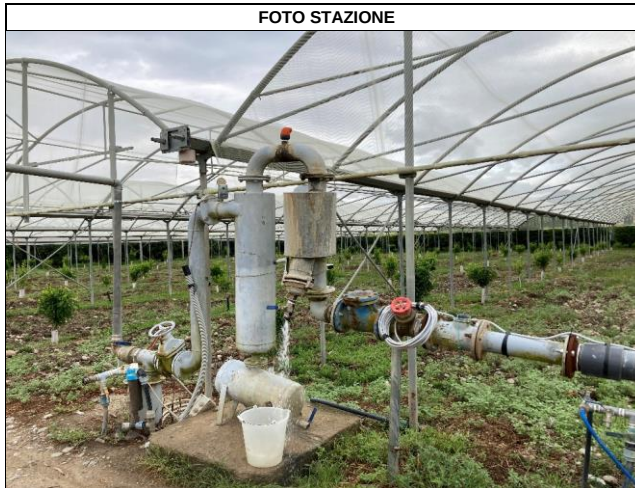
FOTO STAZIONE

Da Villapiana Scalo prendere la SP159. dopo circa 3.5km svoltare a sinistra e poi a destra. Il pozzo è all'interno della azienda agricola Gallo.

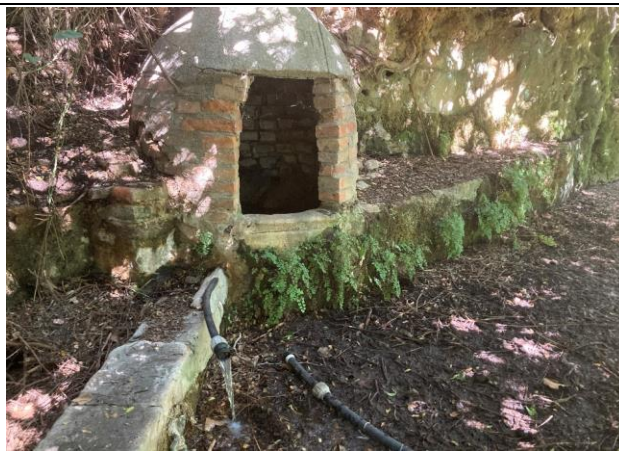
FOTO STAZIONE

Dalla SS106, uscire allo svincolo per Piana di Albinoda. Quindi prendere la SP253 direzione Roseto. Al primo incrocio sulla sinistra (innesto aT per Piana di Albinoda) prendere il sottopasso della SS106. Attraversato il sottopasso al primo incrocio svoltare a sinistra e salire per 'agriturismo torre di albidona. la sorgente è posta sul versante poco sotto il pescheto

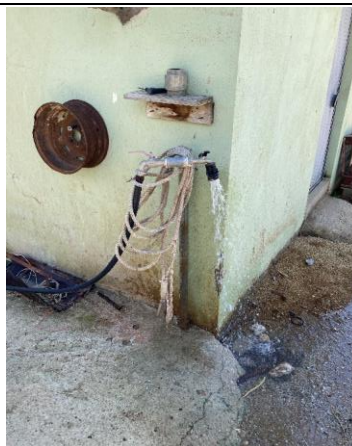
FOTO STAZIONE

Il pozzo è chiuso, il campionamento è possibile ad una fontana presente lungo la condotta. Si descrive il percorso per raggiungere il punto di campionamento. Dalla SS106 uscire allosvincolo trebisacce/villapiana, quindi prendere la sp160 verso W (monte). al primo incrocio svoltare a destra verso l'impianto fotovoltaico. raggiunto l'impianto prendere a sinistra (verso l'ingresso dell'impianto) e seguire la strada per 850m circa sino a raggiungere un incrocio, da qui svoltare a sinistra, l'ingresso per il punto di campionamento (presso la casa) è in corrispondenza del cancello automatico sulla destra.

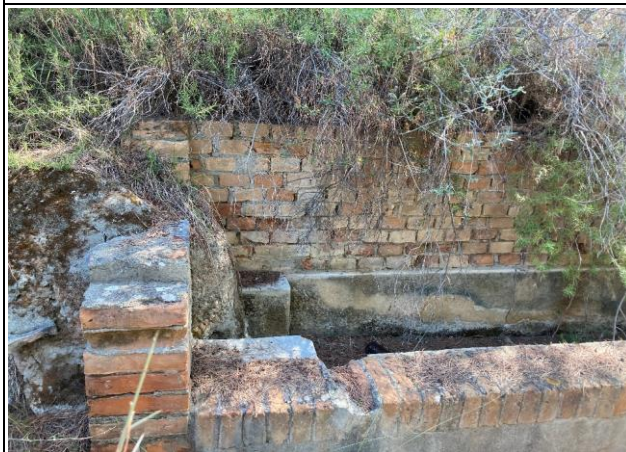
FOTO STAZIONE

Procedendo lungo la Sp253 svoltare a sinistra per contrada Stellitano (all'altezza del rifornimento IP presente sulla SS106). Proseguire sempre dritto, rimanendo in destra orografica del fosso, sino a raggiungere un cancello. La sorgente è sul versante, all'interno della pineta è presente il fontanile-lavatoio in mattoni rossi.

Sorgente secca

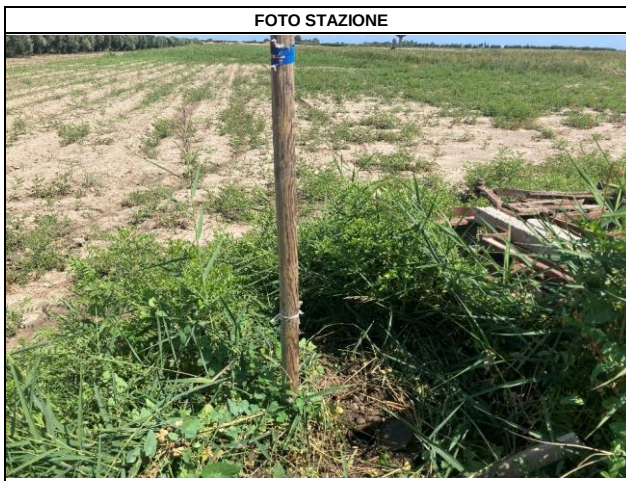
Da Sibari prendere via dell'Olimpo (Sp 169). Dopo circa 4.1 Km, si deve svoltare stretto a sinistra prendendo una strada secondaria che inizialmente riporta verso sud. Si segue la strada secondaria per circa 950 e poi si svolta a destra su un incrocio a T con una strada bianca. Si segue questa strada bianca costeggiando i campi prima e gli ulivi frangivento poi, mantenendoli a destra, sino alla fine della strada. Il piezometro è posto nel campo subito a sinistra, si raggiunge a piedi.

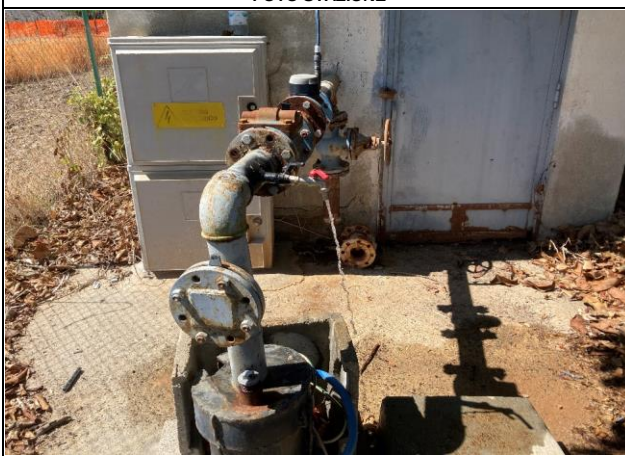
FOTO STAZIONE

Dalla SS106 prendere lo svincolo per la SS 481. al quadrivio prendere a destra dopo circa 200m il pozzo si trova all'interno di un'area recintata sulla sinistra. Profondità circa 36 m (fonte tecnico sorical)
