**MONITORAGGIO AMBIENTALE DG41 – LAVORI DI COSTRUZIONE DEL 3° MEGALOTTO DELLA S.S. 106 JONICA
DALL'INNESTO CON LA S.S. 534 (km 365+150) A ROSETO CAPO SPULICO (km 400+000)
VIBRAZIONI - FASE: CO**

VI: Misure di 24 ore delle vibrazioni con postazione fissa

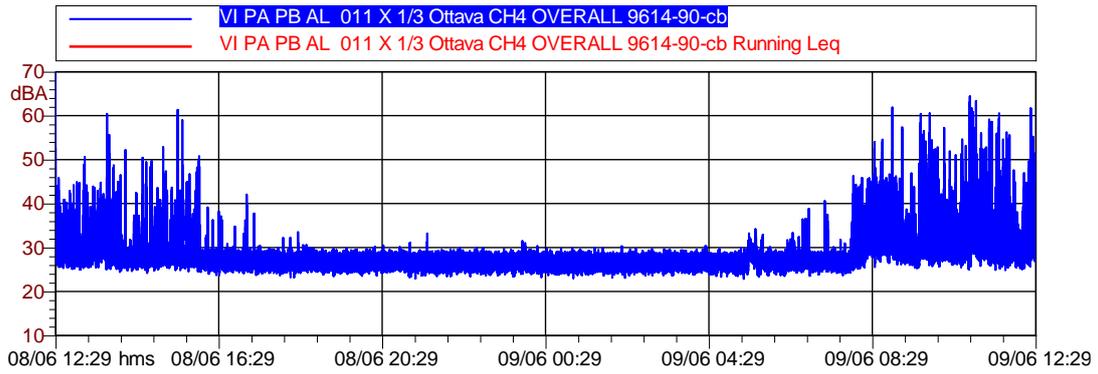
PERIODO	DIURNO			
ASSE	X	Y	Z	LIMITI UNI 9614 – Abitazioni (giorno)
LeqUNI[dB]	34,3	31,4	36,3	L_w= 77[dB] a_w=7,2 [mm/s²]
a _w UNI[mm/s ²]	0,05	0,04	0,07	
LmaxUNI[dB]	64,4	64,2	69,2	
a _w maxUNI[mm/s ²]	1,66	1,62	2,88	
CONFORME

PERIODO	NOTTURNO			
ASSE	X	Y	Z	LIMITI UNI 9614 - Abitazioni (notte)
LeqUNI[dB]	26,9	26,6	26,8	L_w= 74[dB] a_w=5,0 [mm/s²]
a _w UNI[mm/s ²]	0,02	0,02	0,02	
LmaxUNI[dB]	38,8	39,4	43,1	
a _w maxUNI[mm/s ²]	0,09	0,09	0,14	
CONFORME

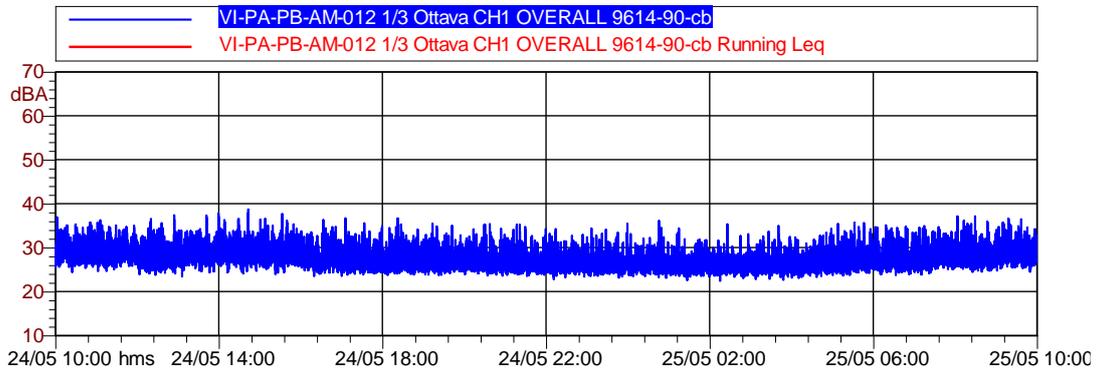
PERIODO	DIURNO			
ASSE	X	Y	Z	LIMITI UNI 9614 – Sensibile Asse Z (giorno)
LeqUNI[dB]	28,4	29,1	31,6	L_w= 74[dB] a_w=5,0 [mm/s²]
a _w UNI[mm/s ²]	0,03	0,03	0,04	
LmaxUNI[dB]	38,7	40,6	45,2	
a _w maxUNI[mm/s ²]	0,09	0,11	0,18	
CONFORME

PERIODO	NOTTURNO			
ASSE	X	Y	Z	LIMITI UNI 9614 – Sensibile Asse Z (notte)
LeqUNI[dB]	26,9	26,9	28,4	L_w= 74[dB] a_w=5,0 [mm/s²]
a _w UNI[mm/s ²]	0,02	0,02	0,03	
LmaxUNI[dB]	36,1	36,3	41,6	
a _w maxUNI[mm/s ²]	0,06	0,07	0,12	
CONFORME

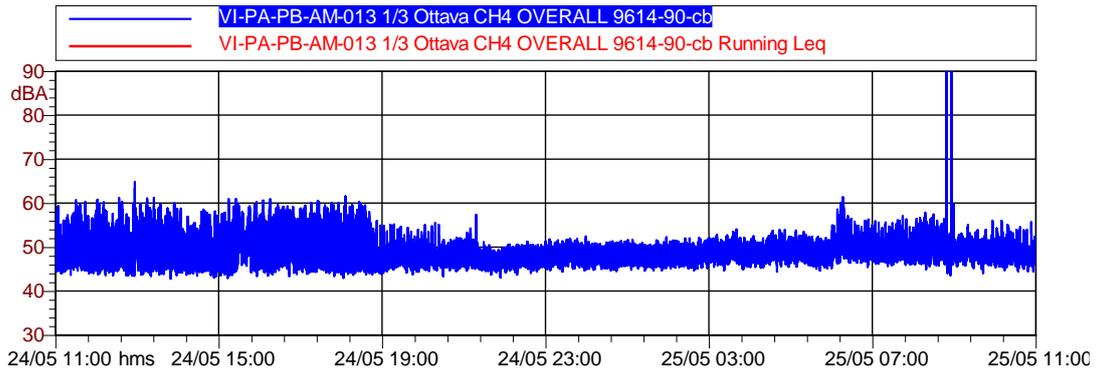
PERIODO	DIURNO			LIMITI UNI 9614 – Abitazioni (giorno)
ASSE	X	Y	Z	
LeqUNI[dB]	50,0	49,6	49,7	L_w= 77[dB] a_w=7,2 [mm/s²]
a _w UNI[mm/s ²]	0,32	0,30	0,31	
LmaxUNI[dB]	64,8	67,2	68,5	
a _w maxUNI[mm/s ²]	1,74	2,29	2,66	
CONFORME

PERIODO	NOTTURNO			LIMITI UNI 9614 - Abitazioni (notte)
ASSE	X	Y	Z	
LeqUNI[dB]	39,0	40,5	41,0	L_w= 74[dB] a_w=5,0 [mm/s²]
a _w UNI[mm/s ²]	0,09	0,11	0,11	
LmaxUNI[dB]	51,3	52,0	53,5	
a _w maxUNI[mm/s ²]	0,37	0,40	0,47	
CONFORME

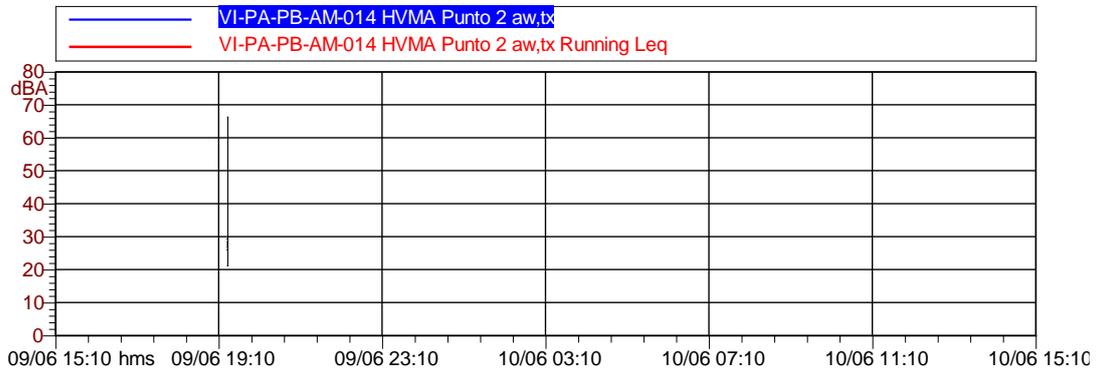
PERIODO	DIURNO			LIMITI UNI 9614 – Abitazioni (giorno)
ASSE	X	Y	Z	
LeqUNI[dB]	29,7	29,8	31,9	L_w= 77[dB] a_w=7,2 [mm/s²]
a _w UNI[mm/s ²]	0,03	0,03	0,04	
LmaxUNI[dB]	61,3	64,8	70,5	
a _w maxUNI[mm/s ²]	1,16	1,74	3,35	
CONFORME

PERIODO	NOTTURNO			LIMITI UNI 9614 - Abitazioni (notte)
ASSE	X	Y	Z	
LeqUNI[dB]	29,9	29,6	32,5	L_w= 74[dB] a_w=5,0 [mm/s²]
a _w UNI[mm/s ²]	0,03	0,03	0,04	
LmaxUNI[dB]	47,6	54,6	63,0	
a _w maxUNI[mm/s ²]	0,24	0,54	1,41	
CONFORME

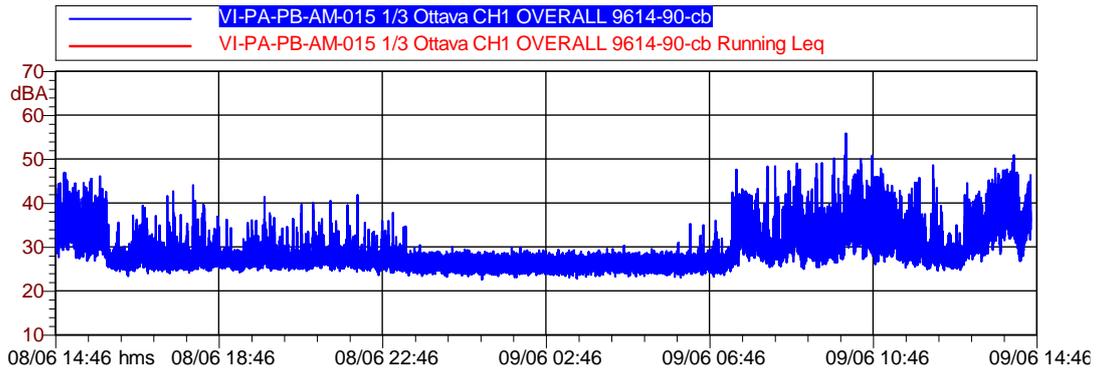
PERIODO	DIURNO			LIMITI UNI 9614 – Abitazioni (giorno)
ASSE	X	Y	Z	
LeqUNI[dB]	33,9	31,4	32,5	L_w= 77[dB] a_w=7,2 [mm/s²]
a _w UNI[mm/s ²]	0,05	0,04	0,04	
LmaxUNI[dB]	55,8	47,8	56,0	
a _w maxUNI[mm/s ²]	0,62	0,25	0,63	
CONFORME

PERIODO	NOTTURNO			LIMITI UNI 9614 - Abitazioni (notte)
ASSE	X	Y	Z	
LeqUNI[dB]	26,6	26,2	27,6	L_w= 74[dB] a_w=5,0 [mm/s²]
a _w UNI[mm/s ²]	0,02	0,02	0,02	
LmaxUNI[dB]	41,8	33,6	44,3	
a _w maxUNI[mm/s ²]	0,12	0,05	0,16	
CONFORME

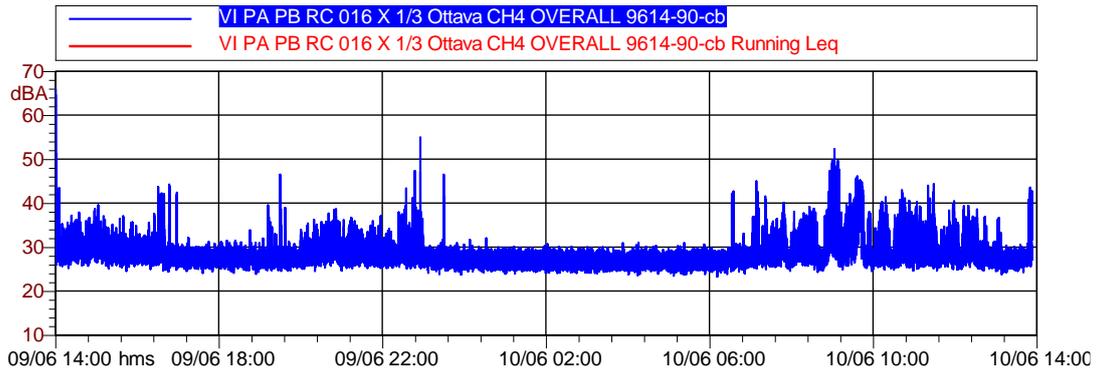
PERIODO	DIURNO			LIMITI UNI 9614 – Abitazioni (giorno)
ASSE	X	Y	Z	
LeqUNI[dB]	30,3	30,4	30,9	L_w= 77[dB] a_w=7,2 [mm/s²]
a _w UNI[mm/s ²]	0,03	0,03	0,04	
LmaxUNI[dB]	52,3	52,2	52,9	
a _w maxUNI[mm/s ²]	0,41	0,41	0,44	
CONFORME

PERIODO	NOTTURNO			LIMITI UNI 9614 - Abitazioni (notte)
ASSE	X	Y	Z	
LeqUNI[dB]	27,6	27,5	29,0	L_w= 74[dB] a_w=5,0 [mm/s²]
a _w UNI[mm/s ²]	0,02	0,02	0,03	
LmaxUNI[dB]	54,9	57,7	63,1	
a _w maxUNI[mm/s ²]	0,56	0,77	1,43	
CONFORME

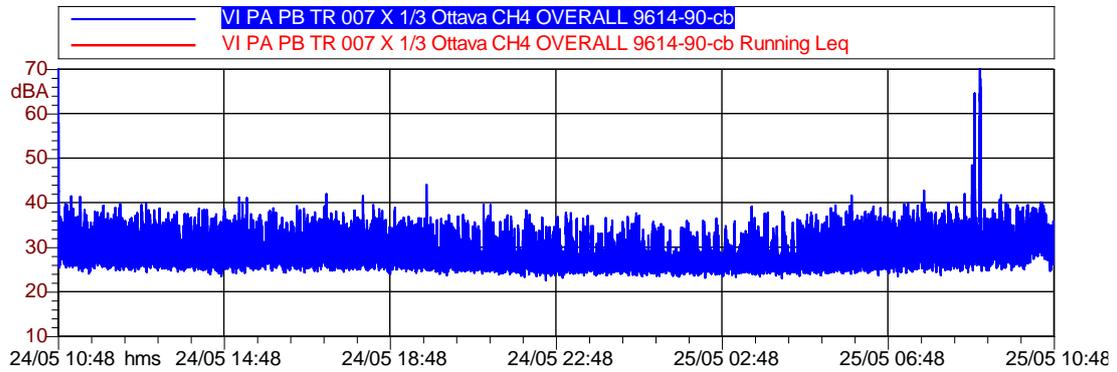
PERIODO	DIURNO			LIMITI UNI 9614 – Abitazioni (giorno)
ASSE	X	Y	Z	
LeqUNI[dB]	30,0	30,6	33,8	L_w= 77[dB] a_w=7,2 [mm/s²]
a _w UNI[mm/s ²]	0,03	0,03	0,05	
LmaxUNI[dB]	44,5	48,4	55,7	
a _w maxUNI[mm/s ²]	0,17	0,26	0,61	
CONFORME

PERIODO	NOTTURNO			LIMITI UNI 9614 - Abitazioni (notte)
ASSE	X	Y	Z	
LeqUNI[dB]	28,5	28,6	30,9	L_w= 74[dB] a_w=5,0 [mm/s²]
a _w UNI[mm/s ²]	0,03	0,03	0,04	
LmaxUNI[dB]	41,6	45,3	48,9	
a _w maxUNI[mm/s ²]	0,12	0,18	0,28	
CONFORME

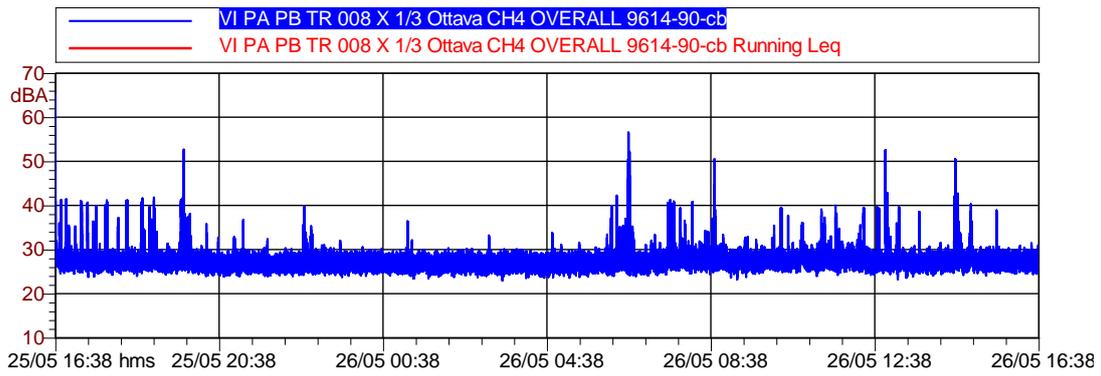
PERIODO	DIURNO			LIMITI UNI 9614 – Abitazioni (giorno)
ASSE	X	Y	Z	
LeqUNI[dB]	28,5	28,7	29,9	L_w= 77[dB] a_w=7,2 [mm/s²]
a _w UNI[mm/s ²]	0,03	0,03	0,03	
LmaxUNI[dB]	52,7	51,2	58,0	
a _w maxUNI[mm/s ²]	0,43	0,36	0,79	
CONFORME

PERIODO	NOTTURNO			LIMITI UNI 9614 - Abitazioni (notte)
ASSE	X	Y	Z	
LeqUNI[dB]	27,6	27,7	28,5	L_w= 74[dB] a_w=5,0 [mm/s²]
a _w UNI[mm/s ²]	0,02	0,02	0,03	
LmaxUNI[dB]	56,5	56,2	61,9	
a _w maxUNI[mm/s ²]	0,67	0,65	1,24	
CONFORME

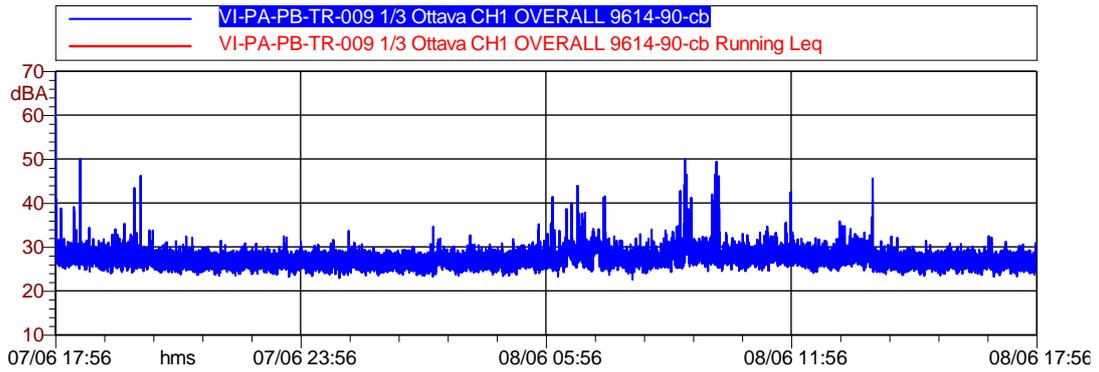
PERIODO	DIURNO			LIMITI UNI 9614 – Abitazioni (giorno)
ASSE	X	Y	Z	
LeqUNI[dB]	28,0	28,6	29,9	L_w= 77[dB] a_w=7,2 [mm/s²]
a _w UNI[mm/s ²]	0,03	0,03	0,03	
LmaxUNI[dB]	50,0	51,2	49,3	
a _w maxUNI[mm/s ²]	0,32	0,36	0,29	
CONFORME

PERIODO	NOTTURNO			LIMITI UNI 9614 - Abitazioni (notte)
ASSE	X	Y	Z	
LeqUNI[dB]	27,1	27,1	28,6	L_w= 74[dB] a_w=5,0 [mm/s²]
a _w UNI[mm/s ²]	0,02	0,02	0,03	
LmaxUNI[dB]	45,1	43,9	43,7	
a _w maxUNI[mm/s ²]	0,18	0,16	0,15	
CONFORME

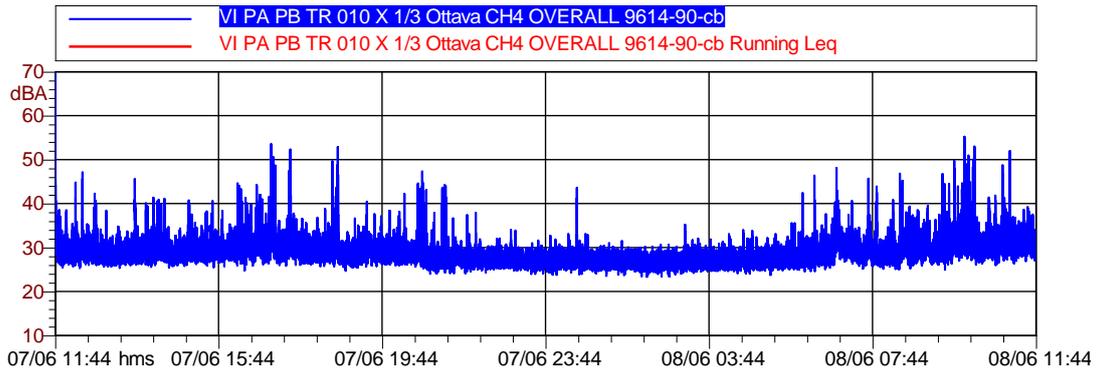
PERIODO	DIURNO			LIMITI UNI 9614 – Abitazioni (giorno)
ASSE	X	Y	Z	
LeqUNI[dB]	30,8	28,9	35,2	L_w= 77[dB] a_w=7,2 [mm/s²]
a _w UNI[mm/s ²]	0,03	0,03	0,06	
LmaxUNI[dB]	55,2	53,5	66,6	
a _w maxUNI[mm/s ²]	0,58	0,47	2,14	
CONFORME

PERIODO	NOTTURNO			LIMITI UNI 9614 - Abitazioni (notte)
ASSE	X	Y	Z	
LeqUNI[dB]	27,9	27,0	32,8	L_w= 74[dB] a_w=5,0 [mm/s²]
a _w UNI[mm/s ²]	0,02	0,02	0,04	
LmaxUNI[dB]	48,1	43,0	56,4	
a _w maxUNI[mm/s ²]	0,25	0,14	0,66	
CONFORME
