**MONITORAGGIO AMBIENTALE DG41 – LAVORI DI COSTRUZIONE DEL 3° MEGALOTTO DELLA S.S. 106 JONICA
DALL'INNESTO CON LA S.S. 534 (km 365+150) A ROSETO CAPO SPULICO (km 400+000)
VIBRAZIONI - FASE: CO**

VI: Misure di 24 ore delle vibrazioni con postazione fissa

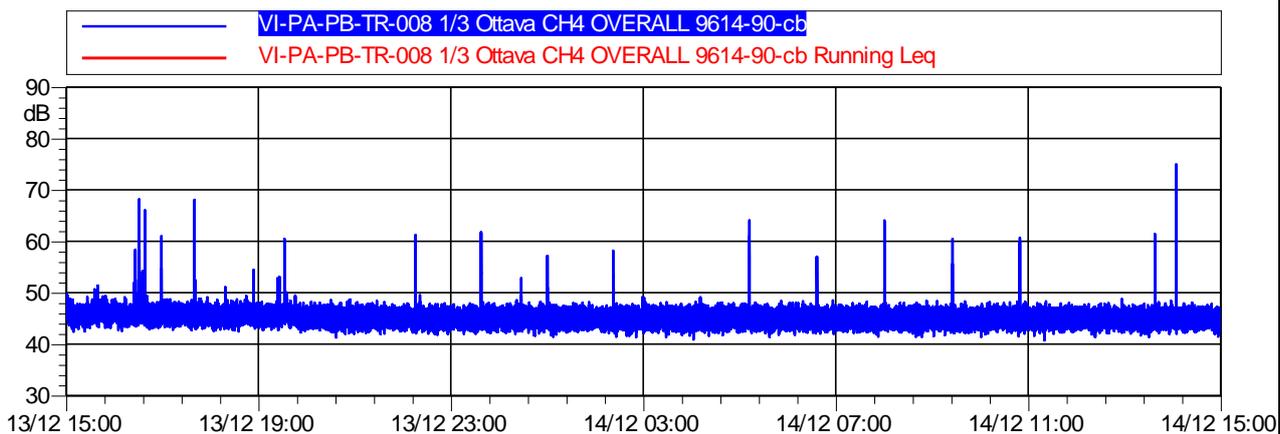
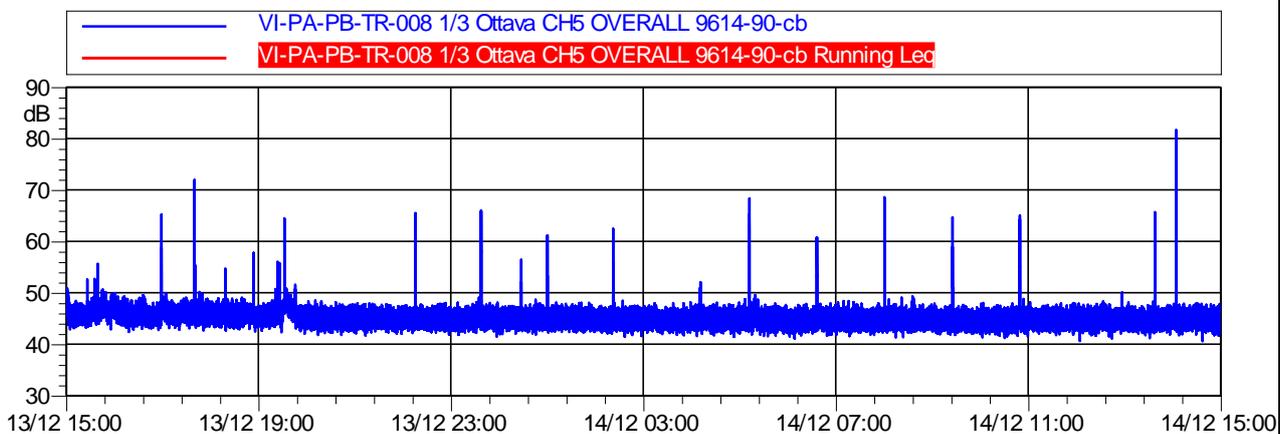
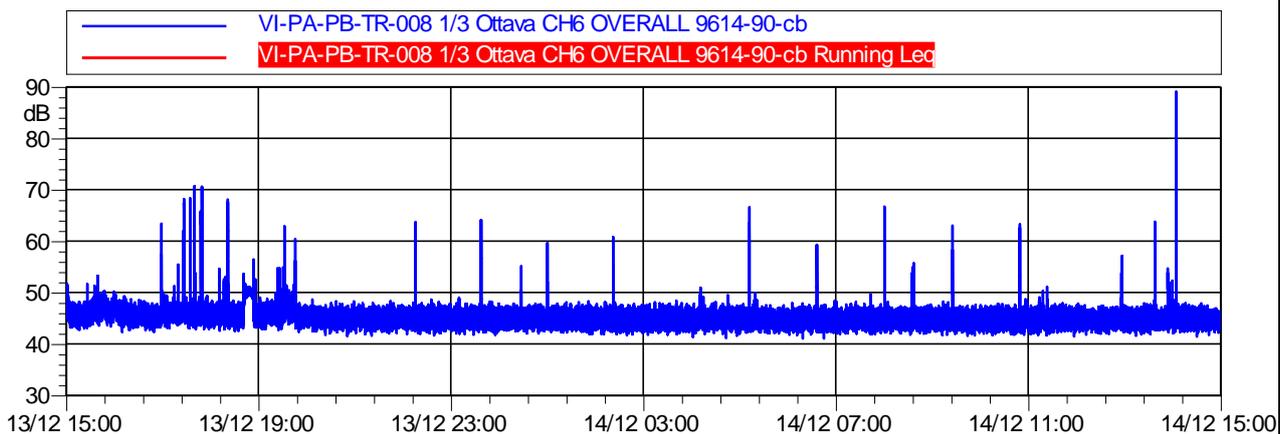
GRAFICI PIANO I° FUORI TERRA

| PERIODO | DIURNO | | | LIMITI UNI 9614 – Abitazioni (giorno) |
|---|---|---|---|---|
| LeqUNI[dB] | 45,7 | 46,5 | 49,5 | L_w= 77[dB] a_w=7,2 [mm/s²] |
| a _w UNI[mm/s ²] | 0,19 | 0,21 | 0,30 | |
| LmaxUNI[dB] | 75,0 | 81,7 | 89,1 | |
| a _w maxUNI[mm/s ²] | 5,62 | 12,16 | 28,51 | |
| CONFORME | | | | |

| PERIODO | NOTTURNO | | | LIMITI UNI 9614 - Abitazioni (notte) |
|---|---|---|---|---|
| LeqUNI[dB] | 45,2 | 45,3 | 45,2 | L_w= 74[dB] a_w=5,0 [mm/s²] |
| a _w UNI[mm/s ²] | 0,18 | 0,18 | 0,18 | |
| LmaxUNI[dB] | 64,1 | 68,4 | 66,6 | |
| a _w maxUNI[mm/s ²] | 1,60 | 2,63 | 2,14 | |

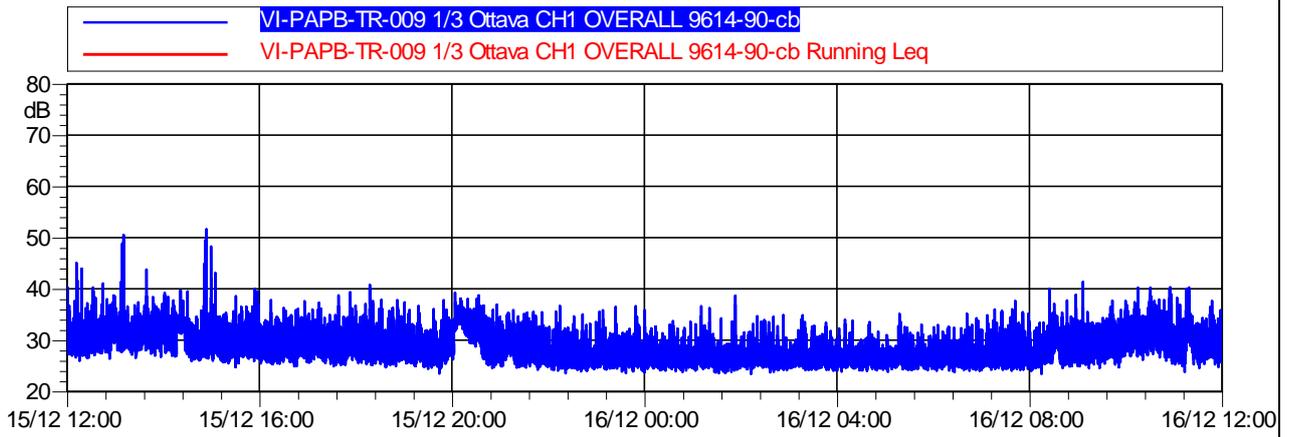
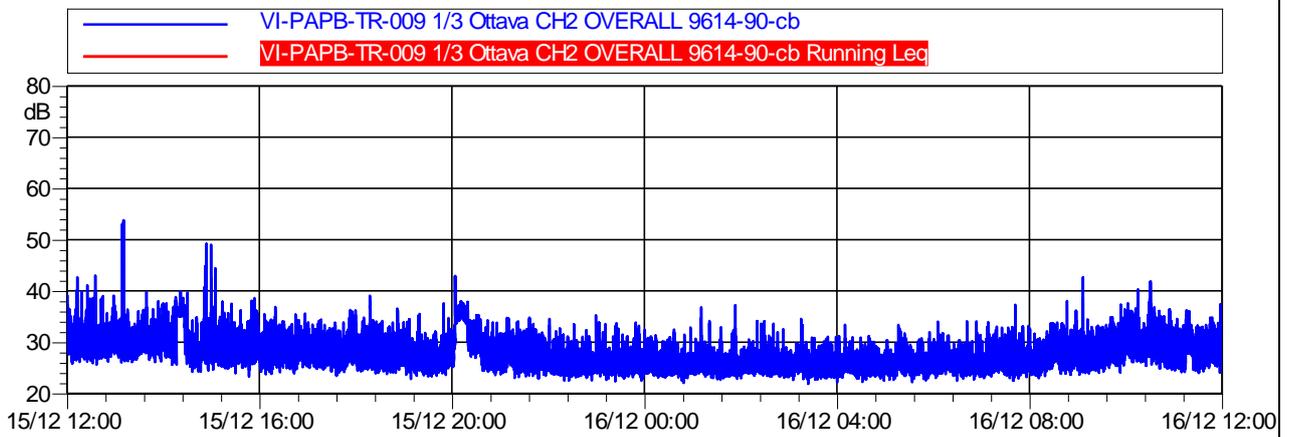
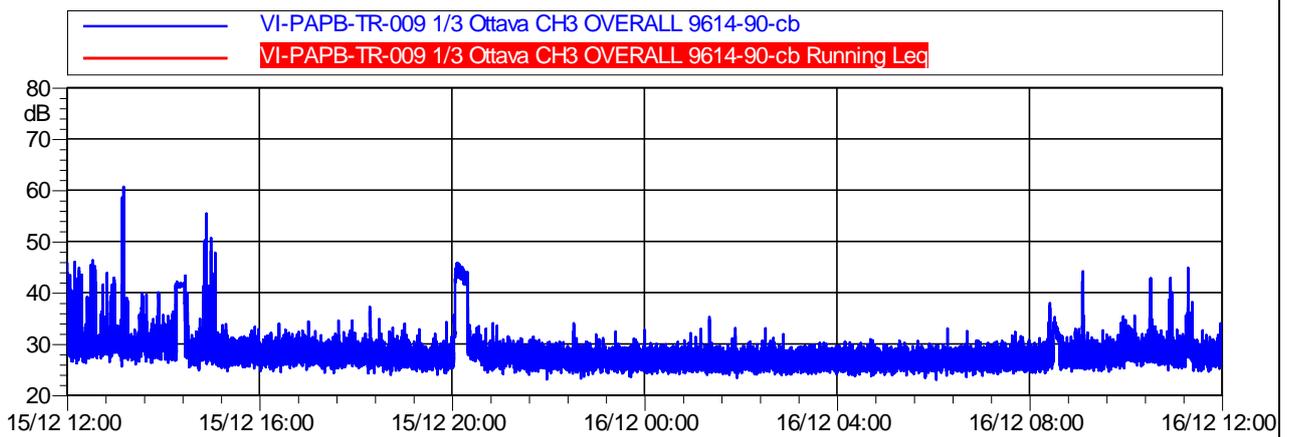
GRAFICI PIANO I° FUORI TERRA

| PERIODO | DIURNO | | | LIMITI UNI 9614 – Abitazioni (giorno) |
|---|---|---|---|---|
| LeqUNI[dB] | 30,2 | 29,6 | 31,6 | L_w= 77[dB] a_w=7,2 [mm/s²] |
| a _w UNI[mm/s ²] | 0,03 | 0,03 | 0,04 | |
| LmaxUNI[dB] | 51,6 | 53,8 | 60,6 | |
| a _w maxUNI[mm/s ²] | 0,38 | 0,49 | 1,07 | |
| CONFORME | | | | |

| PERIODO | NOTTURNO | | | LIMITI UNI 9614 - Abitazioni (notte) |
|---|---|---|---|---|
| LeqUNI[dB] | 27,3 | 26,4 | 27,1 | L_w= 74[dB] a_w=5,0 [mm/s²] |
| a _w UNI[mm/s ²] | 0,02 | 0,02 | 0,02 | |
| LmaxUNI[dB] | 38,7 | 37,2 | 35,3 | |
| a _w maxUNI[mm/s ²] | 0,09 | 0,07 | 0,06 | |

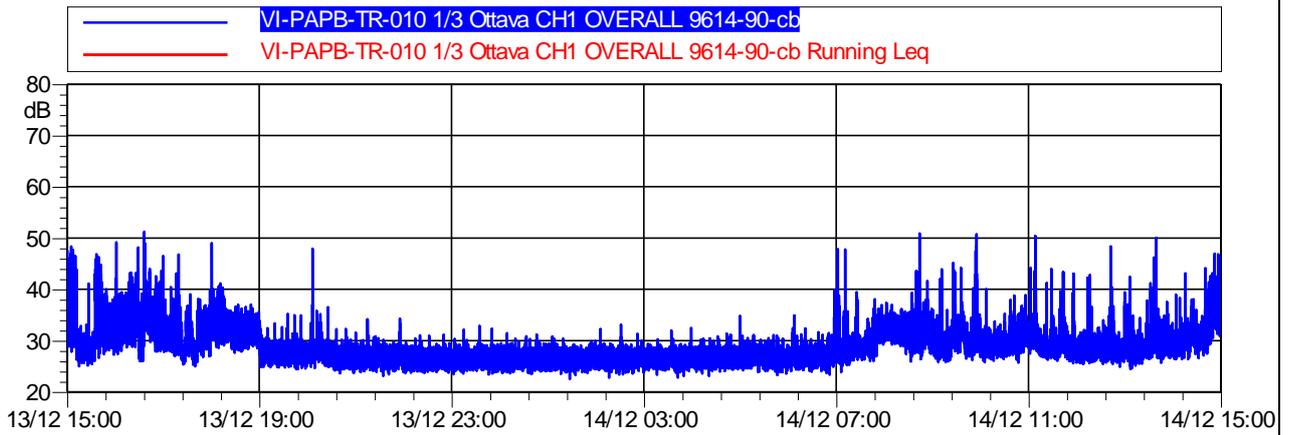
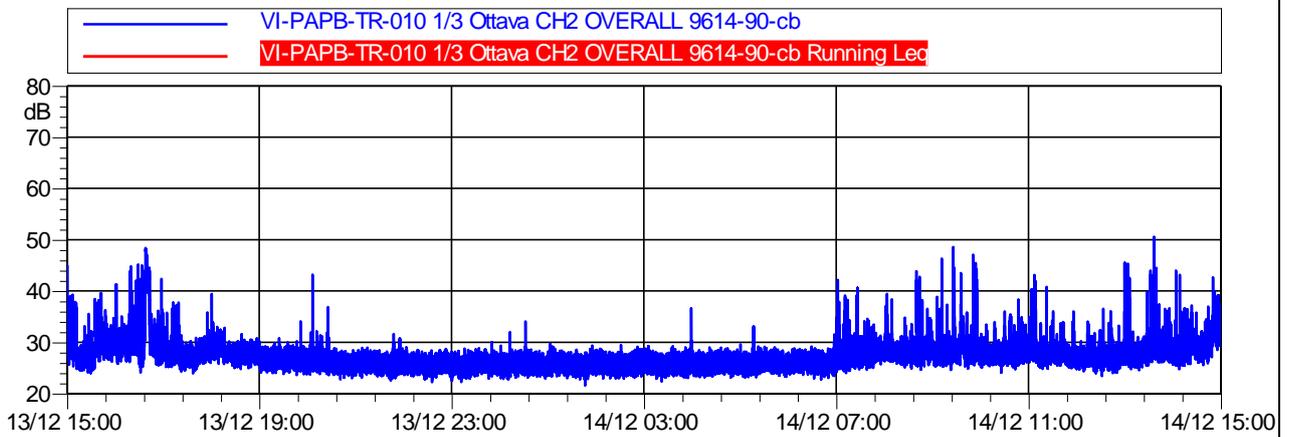
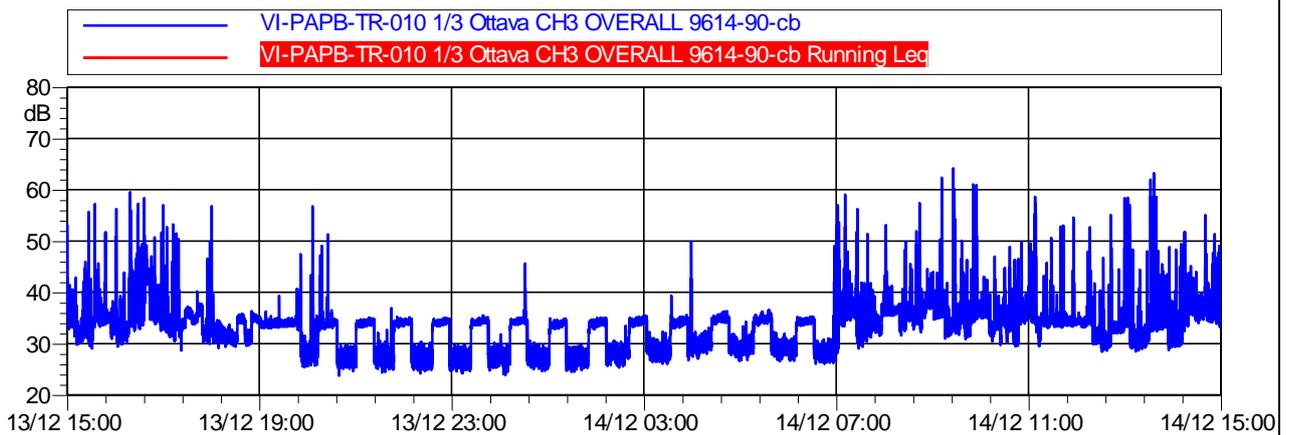
GRAFICI PIANO II° FUORI TERRA

| PERIODO | DIURNO | | | LIMITI UNI 9614 – Abitazioni (giorno) |
|---|---|---|---|---|
| LeqUNI[dB] | 31,9 | 29,5 | 36,2 | L_w= 77[dB] a_w=7,2 [mm/s²] |
| a _w UNI[mm/s ²] | 0,04 | 0,03 | 0,06 | |
| LmaxUNI[dB] | 51,2 | 50,5 | 64,2 | |
| a _w maxUNI[mm/s ²] | 0,36 | 0,33 | 1,62 | |
| CONFORME | | | | |

| PERIODO | NOTTURNO | | | LIMITI UNI 9614 - Abitazioni (notte) |
|---|---|---|---|---|
| LeqUNI[dB] | 26,7 | 26,0 | 32,0 | L_w= 74[dB] a_w=5,0 [mm/s²] |
| a _w UNI[mm/s ²] | 0,02 | 0,02 | 0,04 | |
| LmaxUNI[dB] | 34,9 | 36,7 | 49,9 | |
| a _w maxUNI[mm/s ²] | 0,06 | 0,07 | 0,31 | |

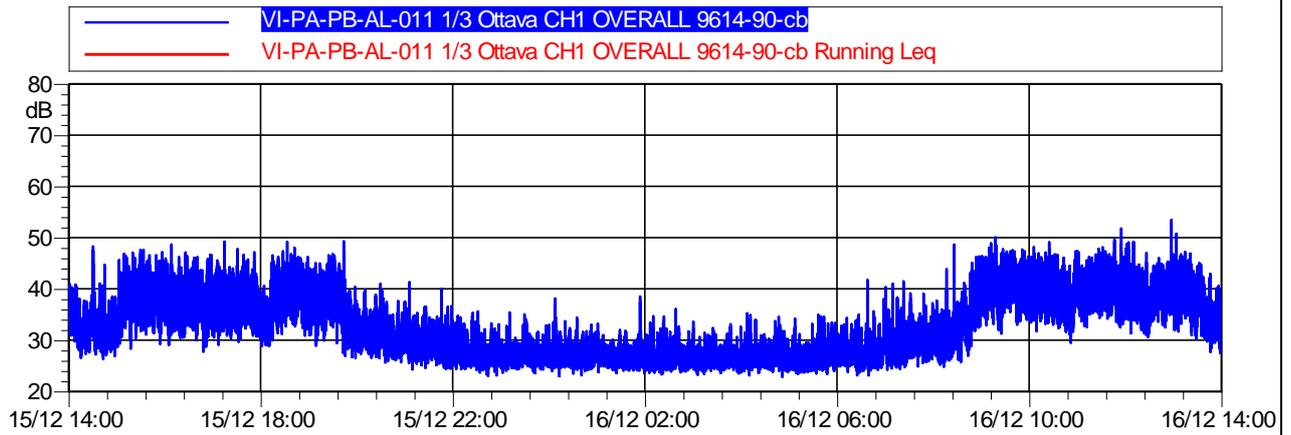
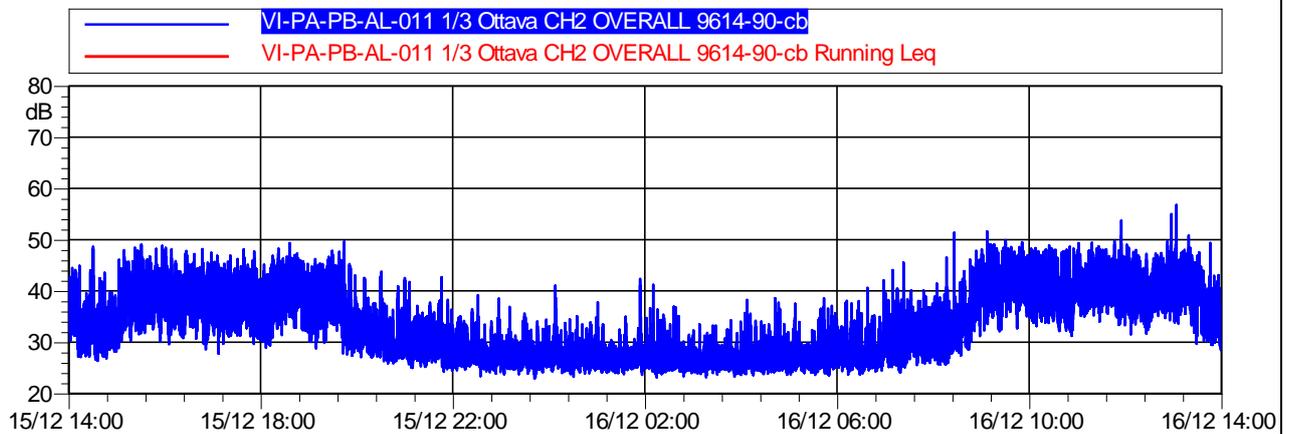
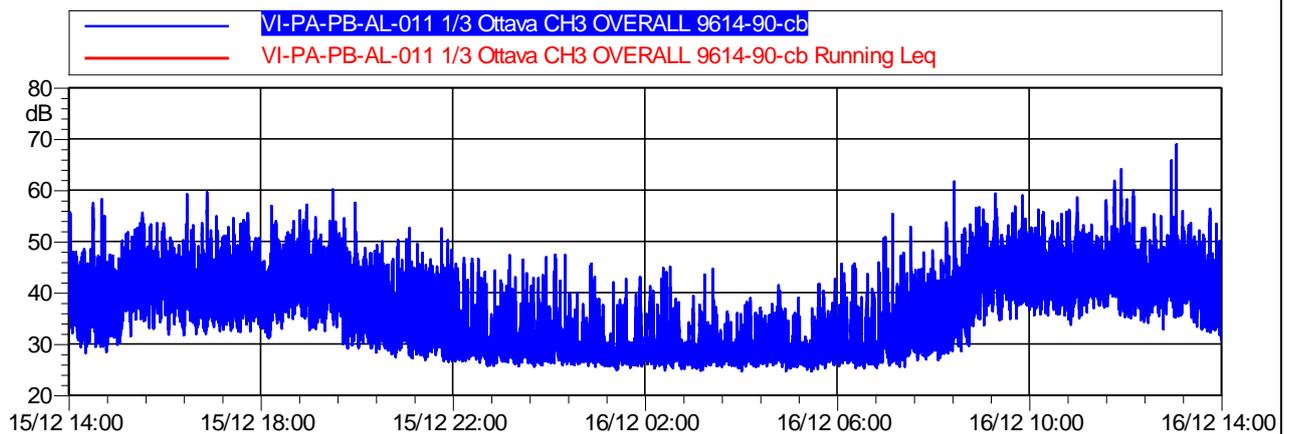
GRAFICI PIANO I° FUORI TERRA

| PERIODO | DIURNO | | | |
|---|---|---|---|---|
| LeqUNI[dB] | 37,8 | 38,8 | 42,7 | L_w= 77[dB] a_w=7,2 [mm/s²] |
| a _w UNI[mm/s ²] | 0,08 | 0,09 | 0,14 | |
| LmaxUNI[dB] | 53,5 | 56,8 | 68,9 | |
| a _w maxUNI[mm/s ²] | 0,47 | 0,69 | 2,79 | |
| CONFORME | | | | |

| PERIODO | NOTTURNO | | | |
|---|---|---|---|---|
| LeqUNI[dB] | 27,4 | 27,8 | 30,5 | L_w= 74[dB] a_w=5,0 [mm/s²] |
| a _w UNI[mm/s ²] | 0,02 | 0,02 | 0,03 | |
| LmaxUNI[dB] | 38,5 | 42,4 | 47,4 | |
| a _w maxUNI[mm/s ²] | 0,08 | 0,13 | 0,23 | |

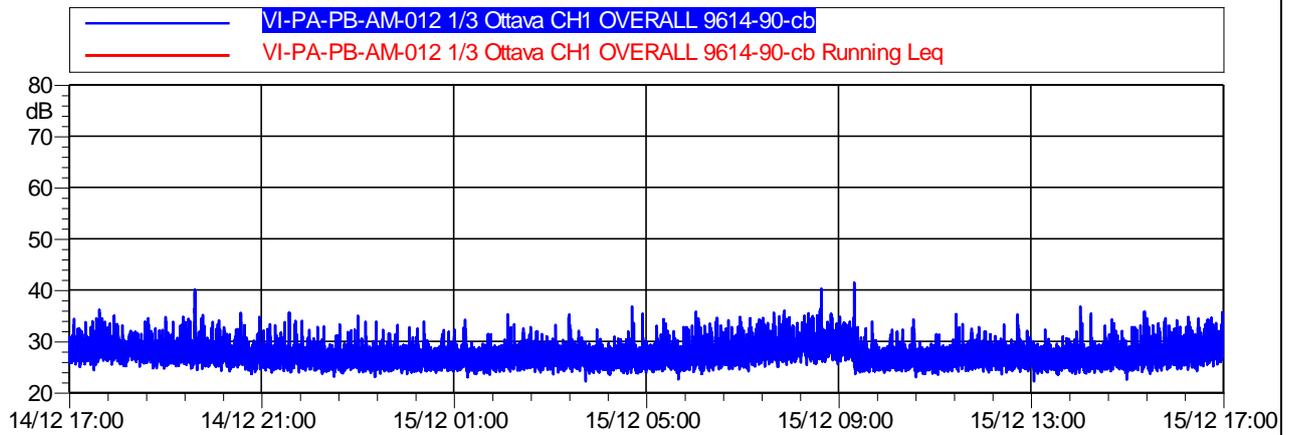
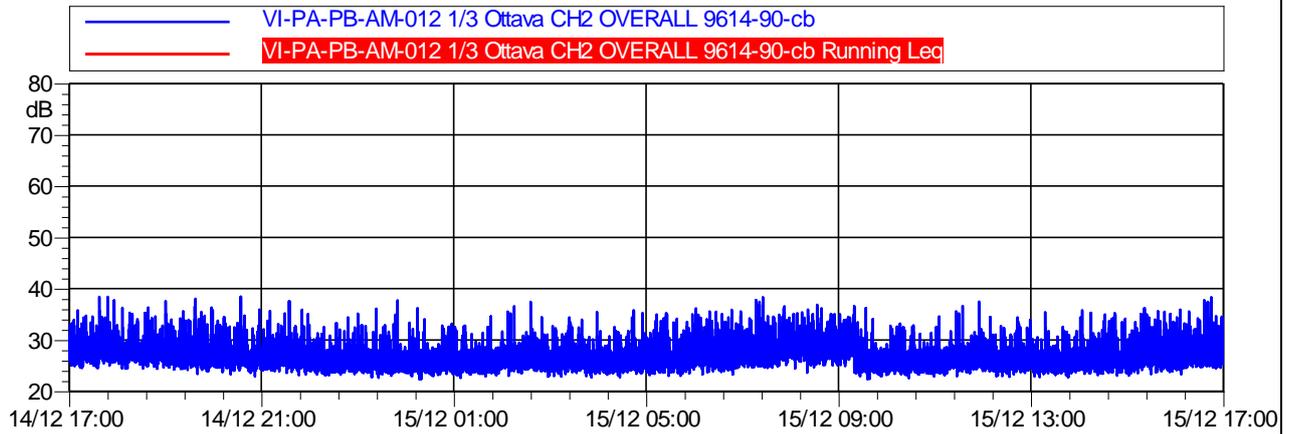
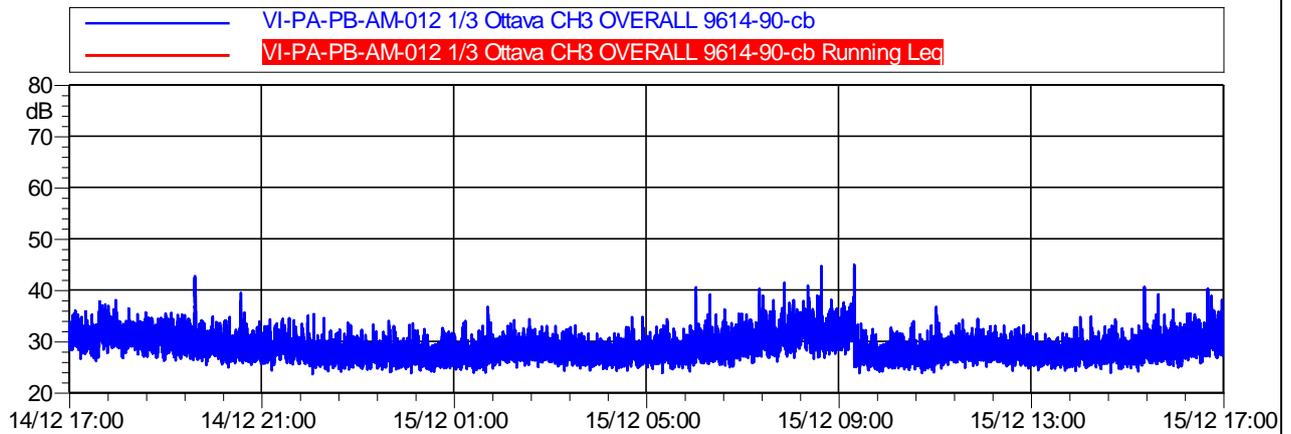
GRAFICI PIANO I° FUORI TERRA

| PERIODO | DIURNO | | | LIMITI UNI 9614 – Sensibile Asse Z (giorno) |
|---|---|---|---|---|
| LeqUNI[dB] | 28,1 | 27,6 | 29,9 | L_w= 74[dB] a_w=5,0 [mm/s²] |
| a _w UNI[mm/s ²] | 0,03 | 0,02 | 0,03 | |
| LmaxUNI[dB] | 41,4 | 38,4 | 44,9 | |
| a _w maxUNI[mm/s ²] | 0,12 | 0,08 | 0,18 | |
| CONFORME | | | | |

| PERIODO | NOTTURNO | | | LIMITI UNI 9614 – Sensibile Asse Z (notte) |
|---|---|---|---|---|
| LeqUNI[dB] | 27,1 | 26,5 | 28,1 | L_w= 74[dB] a_w=5,0 [mm/s²] |
| a _w UNI[mm/s ²] | 0,02 | 0,02 | 0,03 | |
| LmaxUNI[dB] | 36,8 | 37,8 | 36,7 | |
| a _w maxUNI[mm/s ²] | 0,07 | 0,08 | 0,07 | |

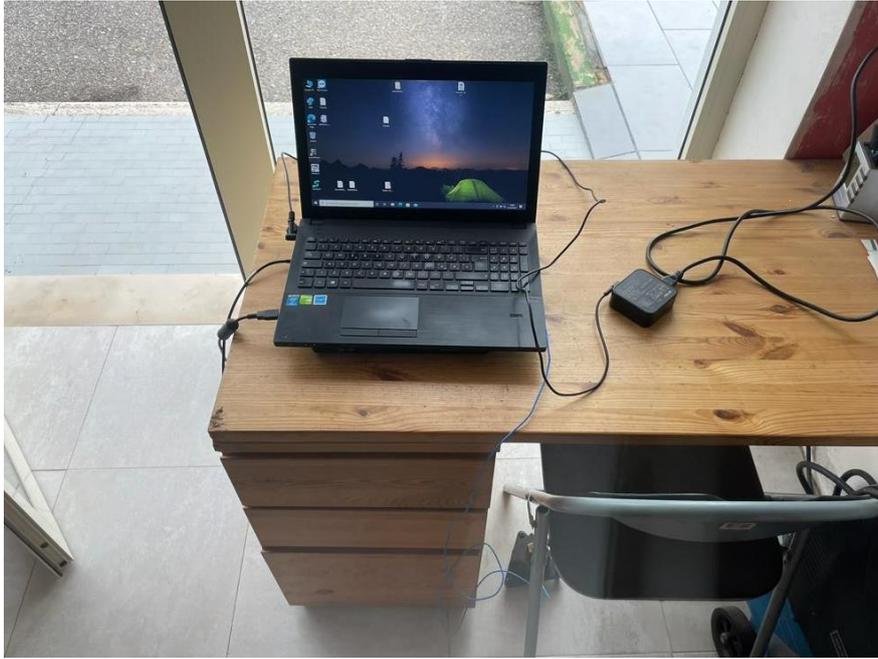
Foto postazione di misura

NOTE: il punto di misura è stato spostato di pochi metri a causa della indisponibilità del ricettore monitorato in AO. Il nuovo ricettore ha le stesse distanze rispetto alle sorgenti vibrazionali più impattanti

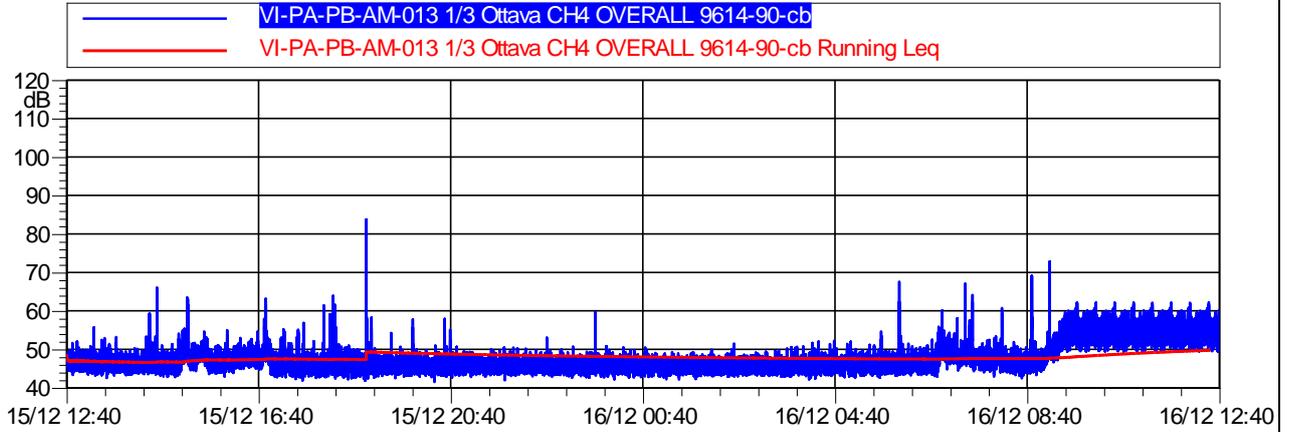
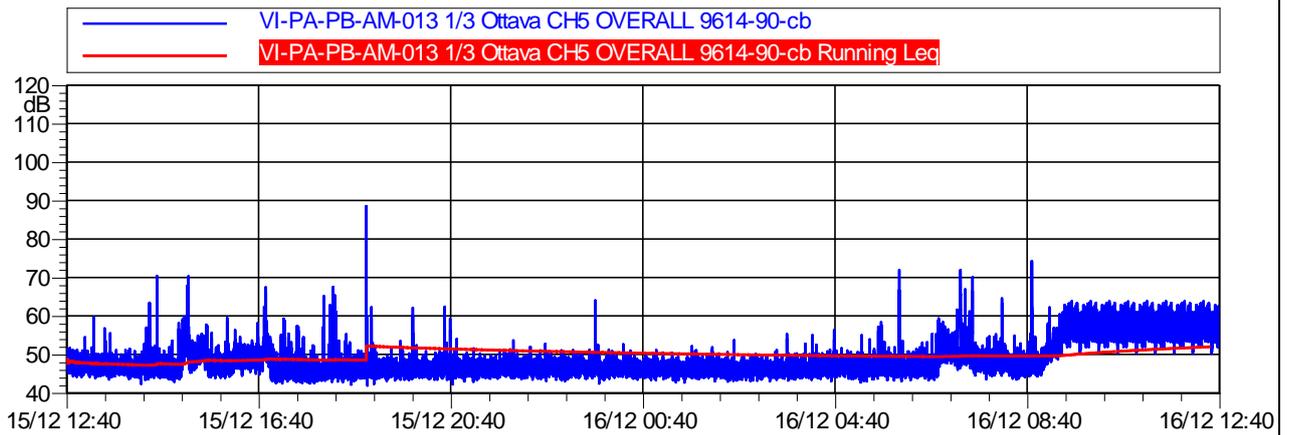
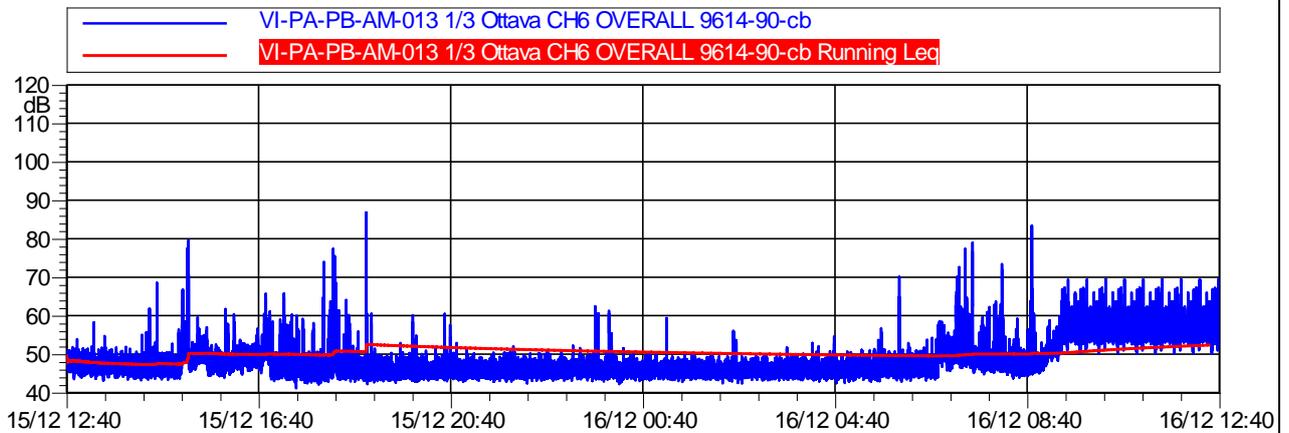
GRAFICI PIANO I° FUORI TERRA

| PERIODO | DIURNO | | | LIMITI UNI 9614 – Abitazioni (giorno) |
|---|---|---|---|---|
| LeqUNI[dB] | 51,0 | 53,4 | 53,8 | L_w= 77[dB] a_w=7,2 [mm/s²] |
| a _w UNI[mm/s ²] | 0,35 | 0,47 | 0,49 | |
| LmaxUNI[dB] | 83,8 | 88,5 | 86,8 | |
| a _w maxUNI[mm/s ²] | 15,49 | 26,61 | 21,88 | |
| CONFORME | | | | |

| PERIODO | NOTTURNO | | | LIMITI UNI 9614 - Abitazioni (notte) |
|---|---|---|---|---|
| LeqUNI[dB] | 45,9 | 46,6 | 46,3 | L_w= 74[dB] a_w=5,0 [mm/s²] |
| a _w UNI[mm/s ²] | 0,20 | 0,21 | 0,21 | |
| LmaxUNI[dB] | 59,7 | 64,0 | 62,4 | |
| a _w maxUNI[mm/s ²] | 0,97 | 1,58 | 1,32 | |

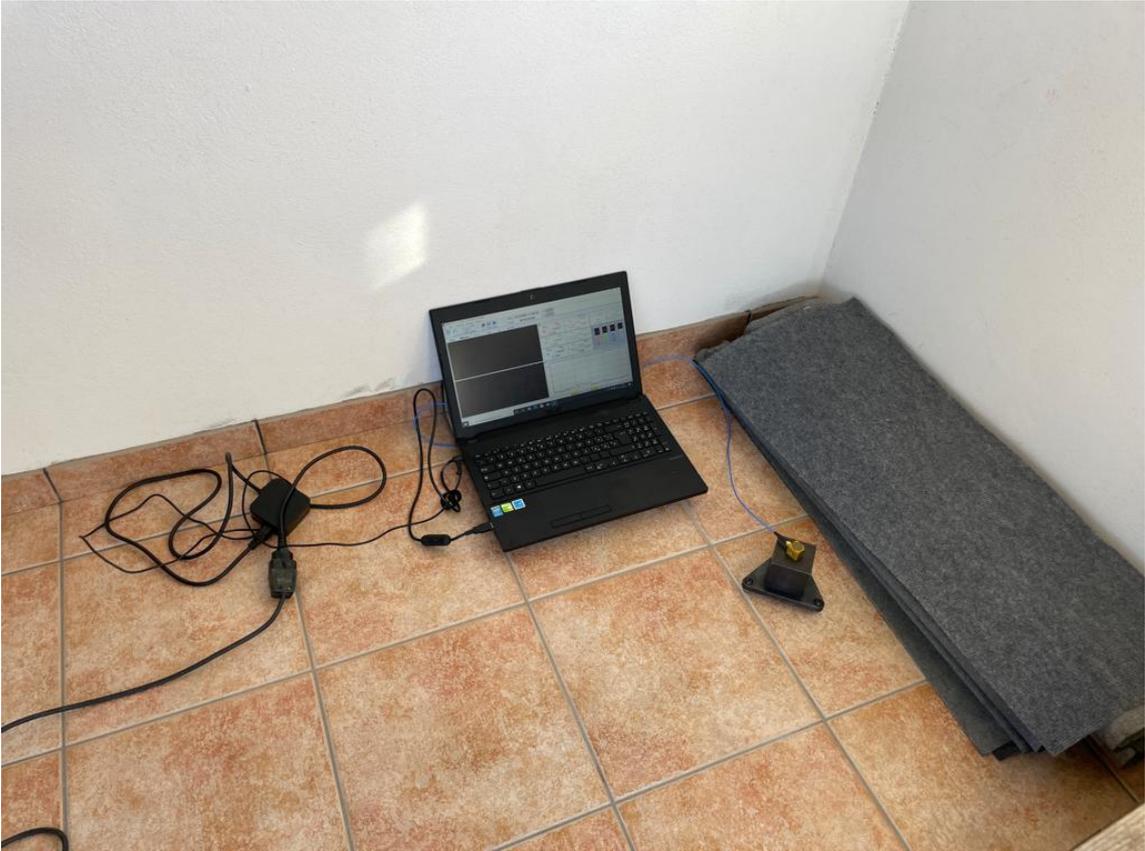
Foto postazione di misura

NOTE: il punto di misura è stato spostato Di poche centinaia di metri a causa della indisponibilità del ricevitore monitorato in AO e nel I° CO. Il nuovo ricevitore ha le stesse distanze rispetto alle sorgenti vibrazionali più impattanti

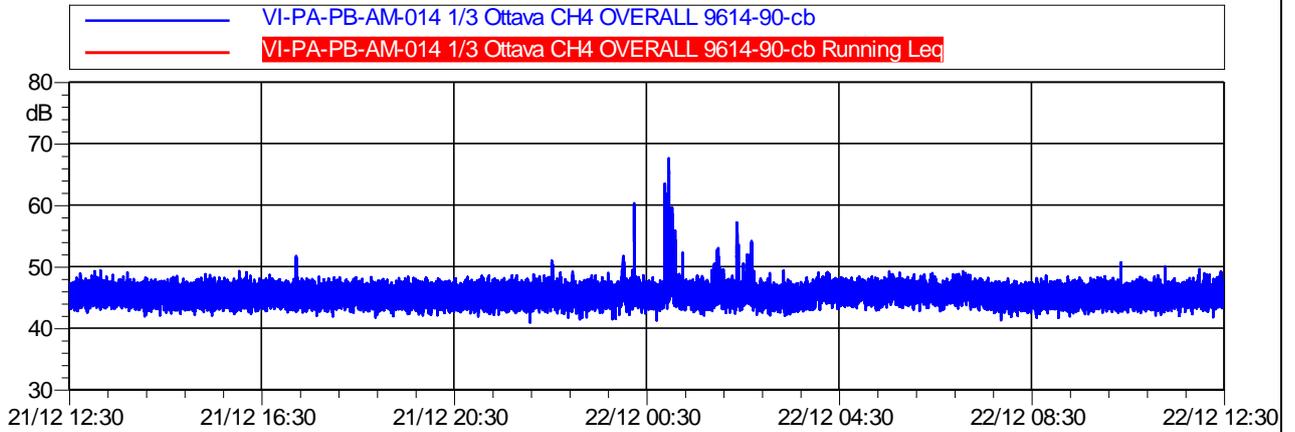
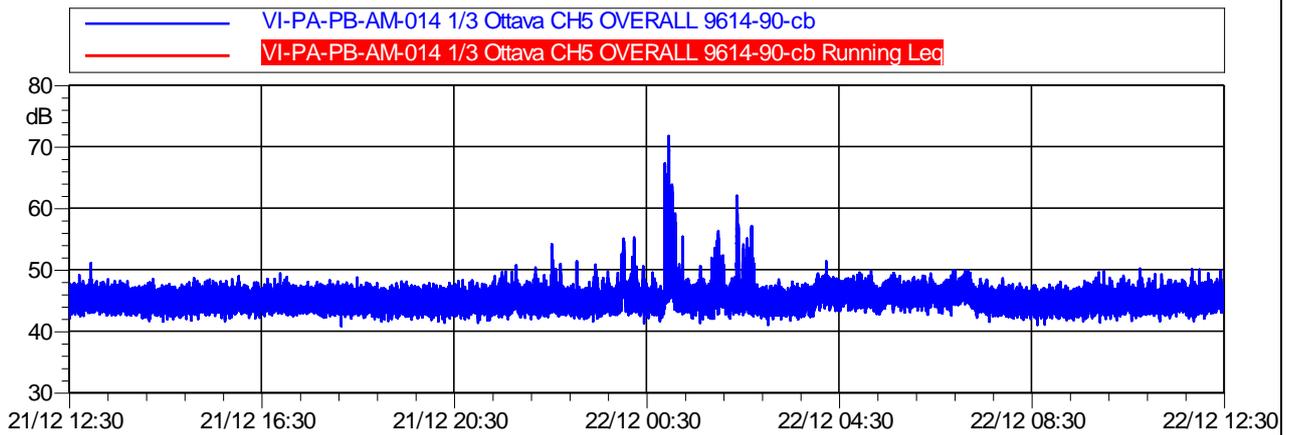
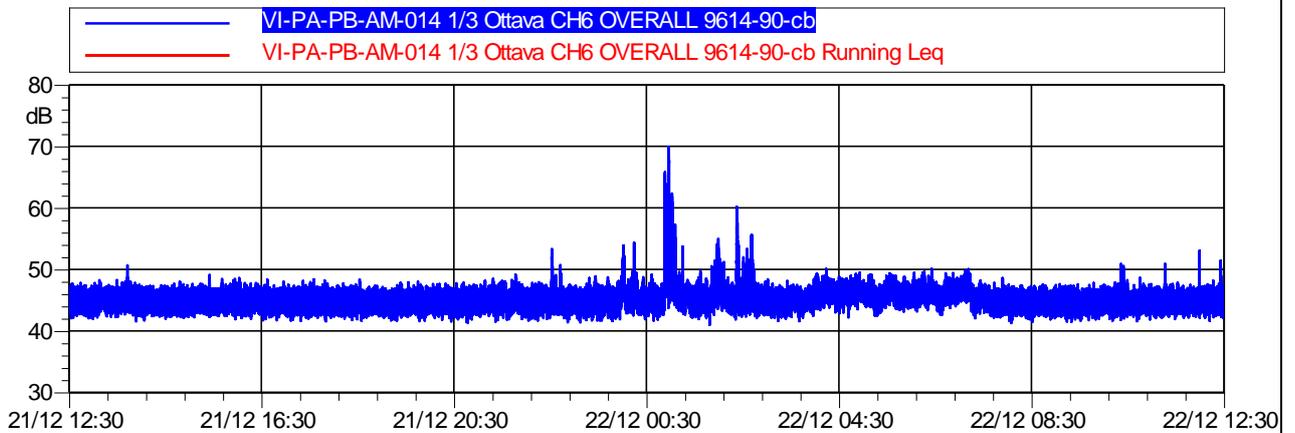
GRAFICI PIANO I° FUORI TERRA

| PERIODO | DIURNO | | | LIMITI UNI 9614 – Abitazioni (giorno) |
|---|---|---|---|---|
| LeqUNI[dB] | 45,5 | 45,2 | 45,0 | L_w= 77[dB] a_w=7,2 [mm/s²] |
| a _w UNI[mm/s ²] | 0,19 | 0,18 | 0,18 | |
| LmaxUNI[dB] | 51,8 | 51,0 | 53,1 | |
| a _w maxUNI[mm/s ²] | 0,39 | 0,35 | 0,45 | |
| CONFORME | | | | |

| PERIODO | NOTTURNO | | | LIMITI UNI 9614 - Abitazioni (notte) |
|---|---|---|---|---|
| LeqUNI[dB] | 46,6 | 47,9 | 47,2 | L_w= 74[dB] a_w=5,0 [mm/s²] |
| a _w UNI[mm/s ²] | 0,21 | 0,25 | 0,23 | |
| LmaxUNI[dB] | 67,6 | 71,8 | 69,9 | |
| a _w maxUNI[mm/s ²] | 2,40 | 3,89 | 3,13 | |

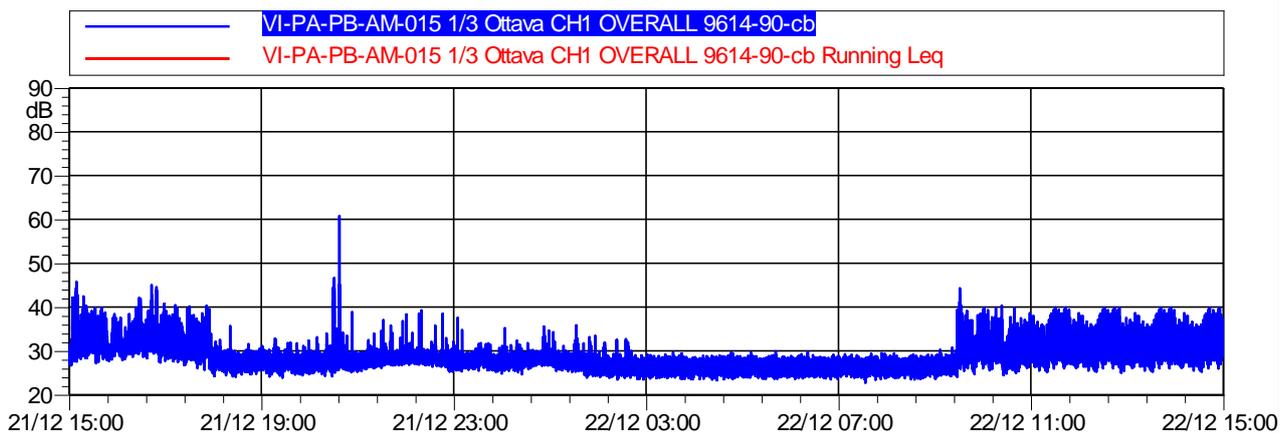
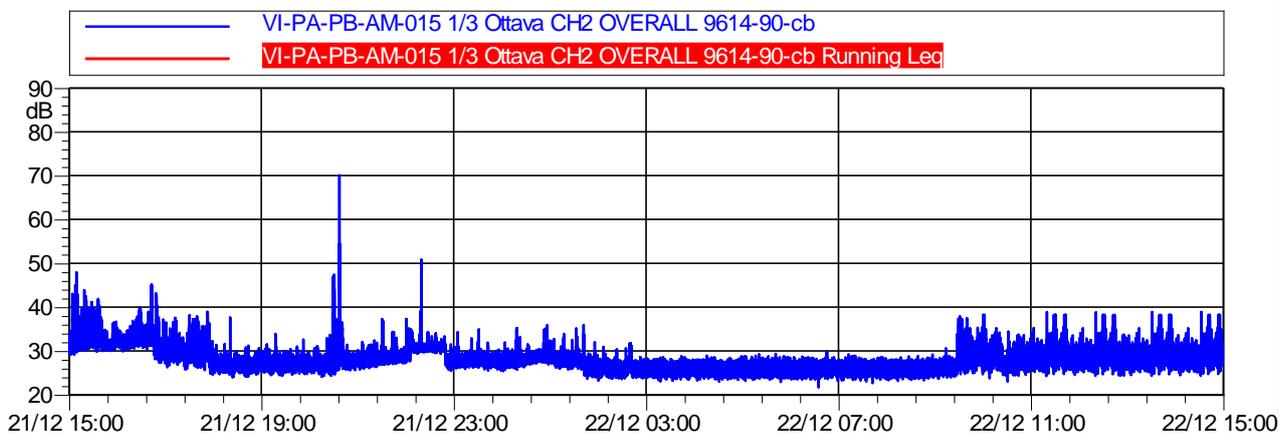
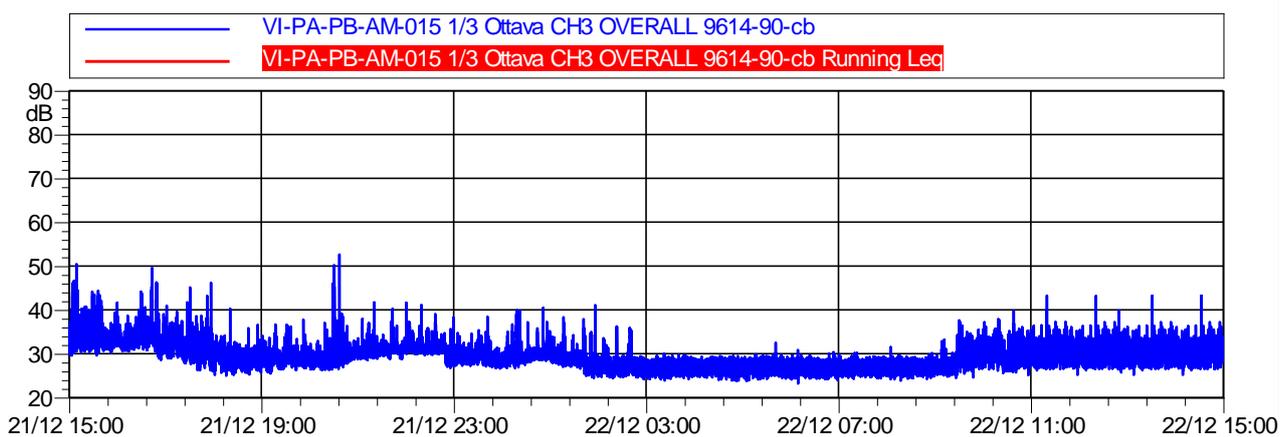
GRAFICI PIANO I° FUORI TERRA

| PERIODO | DIURNO | | | LIMITI UNI 9614 – Abitazioni (giorno) |
|---|---|---|---|---|
| LeqUNI[dB] | 30,7 | 31,3 | 31,2 | L_w= 77[dB] a_w=7,2 [mm/s²] |
| a _w UNI[mm/s ²] | 0,03 | 0,04 | 0,04 | |
| LmaxUNI[dB] | 60,8 | 70,1 | 52,6 | |
| a _w maxUNI[mm/s ²] | 1,10 | 3,20 | 0,43 | |
| CONFORME | | | | |

| PERIODO | NOTTURNO | | | LIMITI UNI 9614 - Abitazioni (notte) |
|---|---|---|---|---|
| LeqUNI[dB] | 27,3 | 27,7 | 28,8 | L_w= 74[dB] a_w=5,0 [mm/s²] |
| a _w UNI[mm/s ²] | 0,02 | 0,02 | 0,03 | |
| LmaxUNI[dB] | 39,2 | 50,8 | 41,6 | |
| a _w maxUNI[mm/s ²] | 0,09 | 0,35 | 0,12 | |
