2022.CO.001.00.SS.F Rev. A2	COMPONENTE: SUOLO E SOTTOSUOLO	DG41 - LAVORI DI COSTRUZIONE DEL 3° MEGALOTTO DELLA S.S. 106 JONICA, DALL'INNESTO CON LA S.S. 534 (KM 365+150) A ROSETO CAPO SPULICO (KM 400+000)		Data 18/01/2023	Pag. 1

**REPORT MONITORAGGIO AMBIENTALE
COMPONENTE SUOLO E SOTTOSUOLO
PERIODO ANNO 2022 – FASE CO –
PRIMO SEMESTRE 2022**

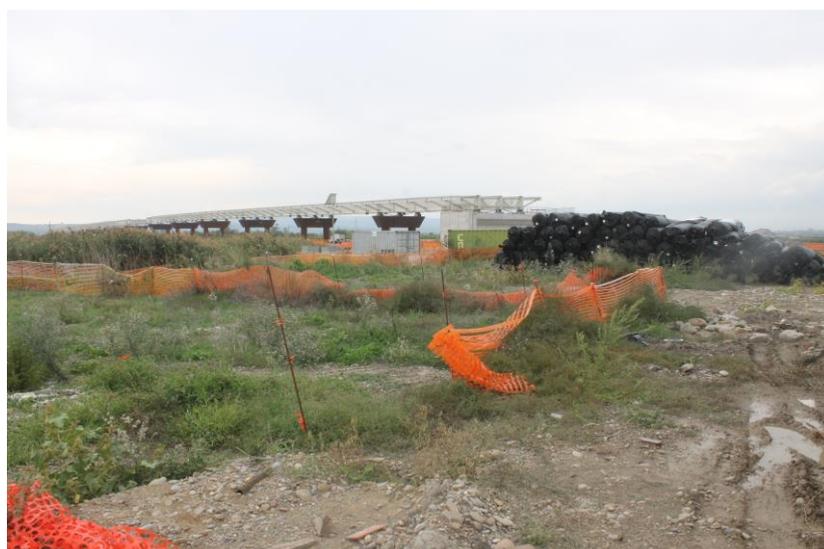
Figura 1

Le attività di cantiere in corso riguardano principalmente il passaggio dei mezzi di cantiere (escavatori, pale meccaniche). L'area è in parte adibita al deposito di teli impermeabili. In prossimità, sono in corso le lavorazioni per realizzazione Viadotto Laghi (Figura 1).

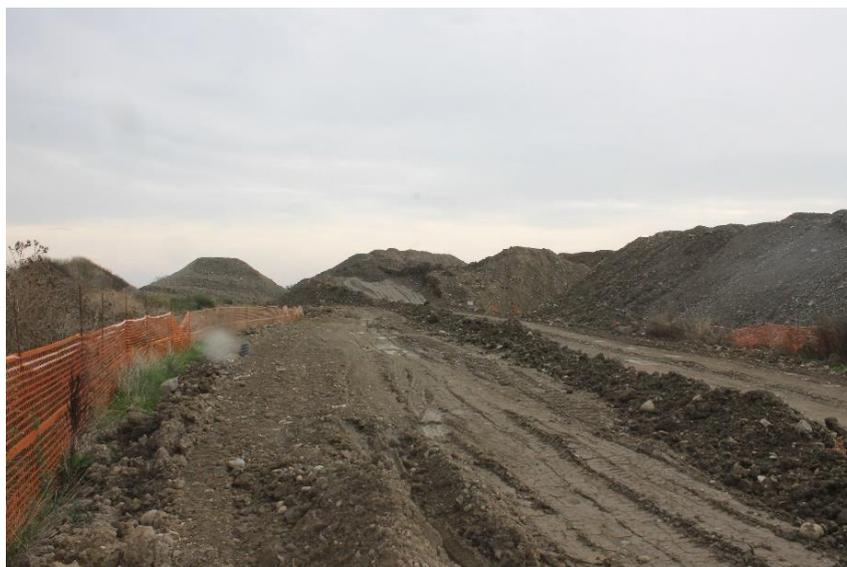
Figura 1

Non vi sono attività di cantiere in corso. L'area è stata interessata dalla posa della recinzione di cantiere ed è adibita all'accantonamento di materiale di scavo in cumuli (Figura 1).

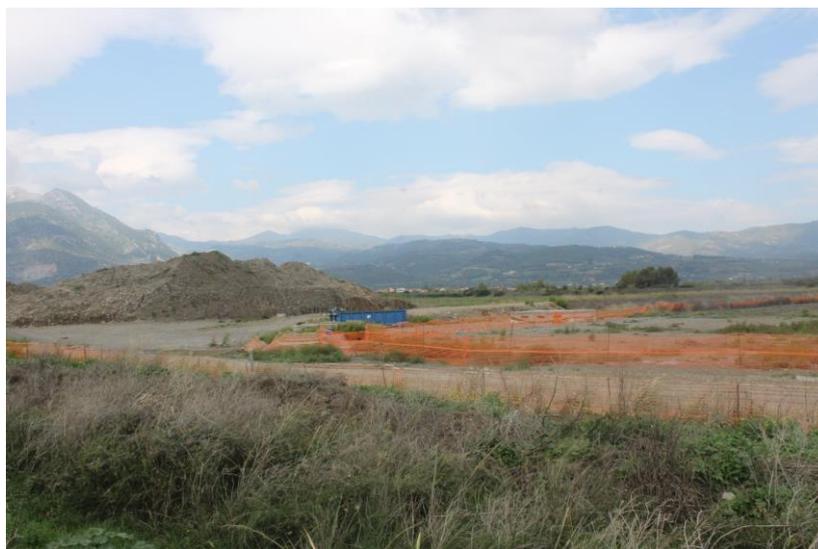
Figura 1

Non vi sono attività di cantiere in corso. L'area è stata interessata dalla posa della recinzione di cantiere ed è adibita all'accantonamento di materiale di scavo in cumuli (Figura 1).

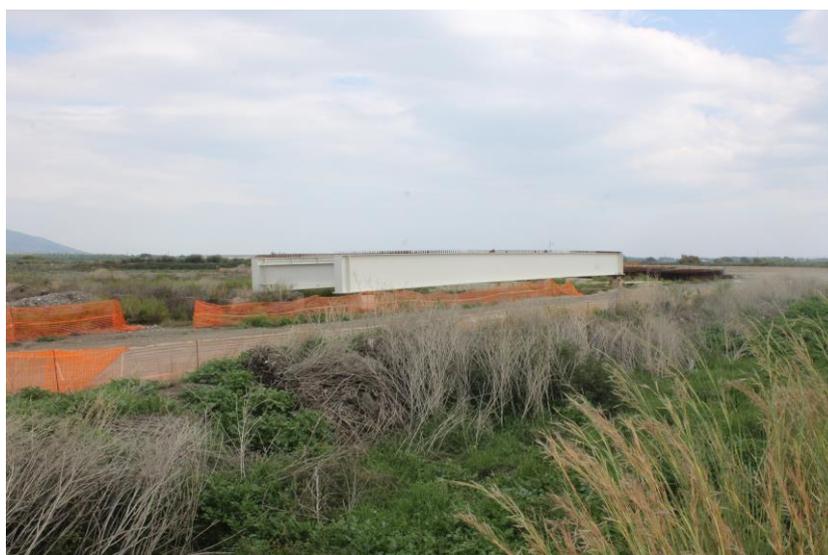
Figura 1

Non vi sono attività di cantiere in corso. L'area è stata interessata dalla posa della recinzione di cantiere ed è adibita al deposito di travi prefabbricate ed armature solai (Figura 1).

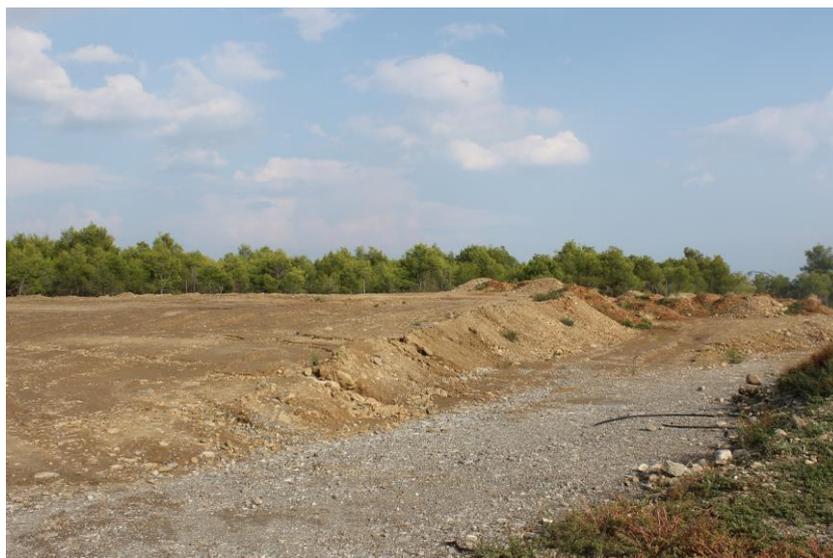
Figura 1

Le attività di cantiere in corso riguardano principalmente il passaggio dei mezzi di cantiere (escavatori, pale meccaniche) e il sito è utilizzato per l'accantonamento di materiale di scavo in cumuli (Figura 1).

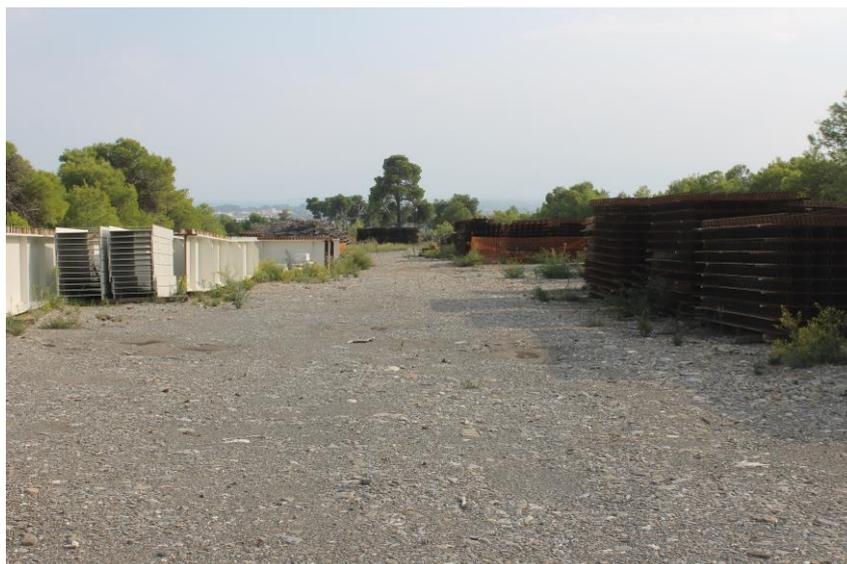
Figura 1

Non vi sono attività di cantiere in corso. Nell'area sono stati realizzati diserbamento e posa della recinzione di cantiere. Il sito è utilizzato come deposito di travi e armature per solai. In prossimità del sito in esame sono in corso le attività di realizzazione delle fondazioni del Viadotto Satanasso (Figura 1).

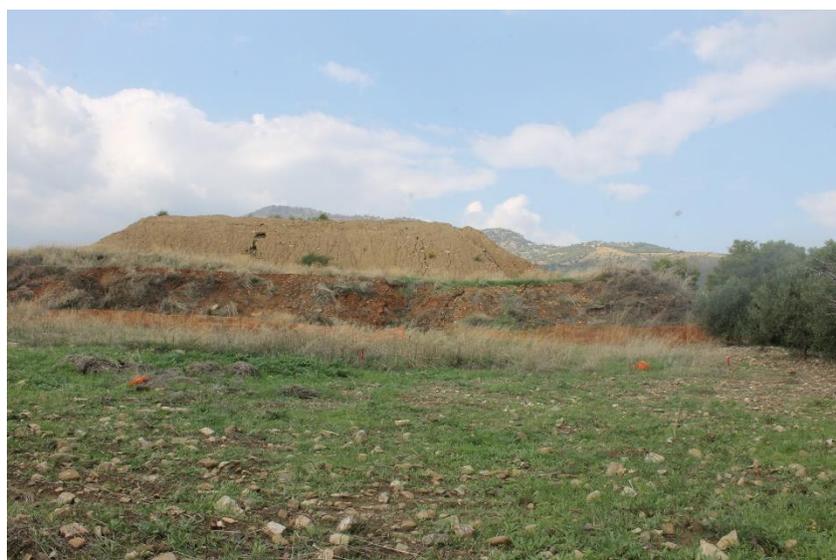
Figura 1

Non vi sono attività di cantiere in corso. L'area è stata parzialmente diserbata e recintata ed è interessata dall'accantonamento di materiali di scavo in cumuli (Figura 1).

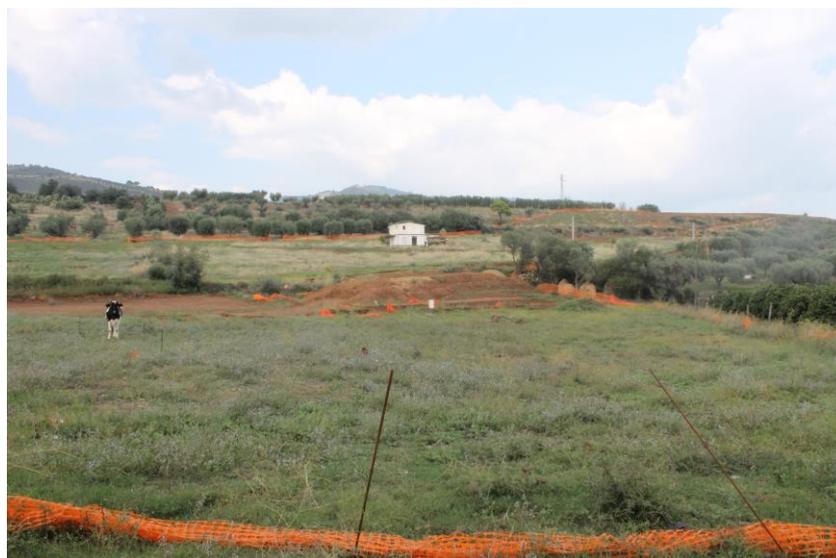
Figura 1

L'area operativa è recintata e le attività di cantiere in corso riguardano lo scavo di trincee (Figura 1).

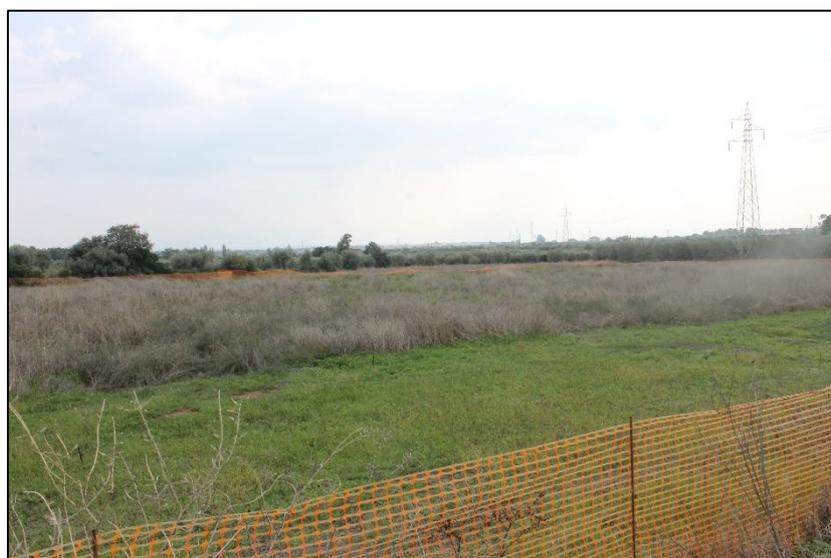
Figura 1

Non vi sono attività di cantiere in corso, è stata effettuata solo la posa della recinzione di cantiere (Figura 1).

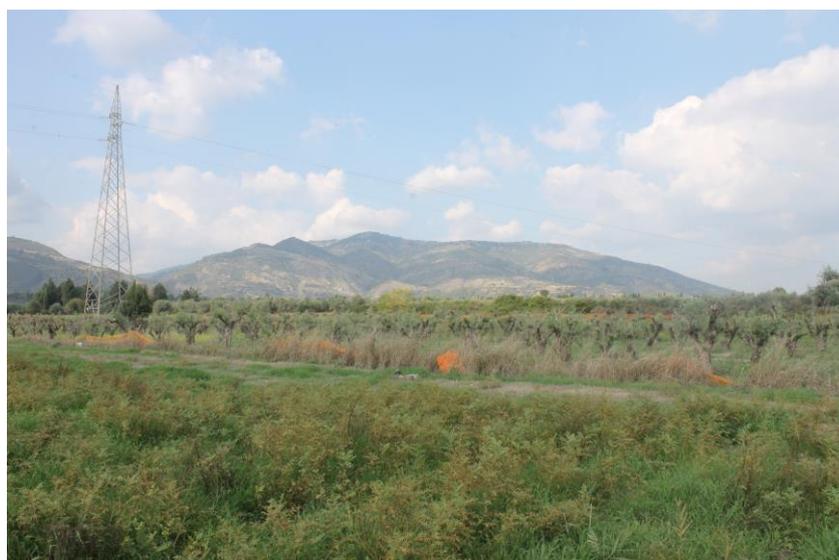
Figura 1

Non vi sono attività di cantiere in corso; l'area è stata parzialmente diserbata e recintata ed è utilizzata come deposito provvisorio degli ulivi trapiantati (Figura 1).

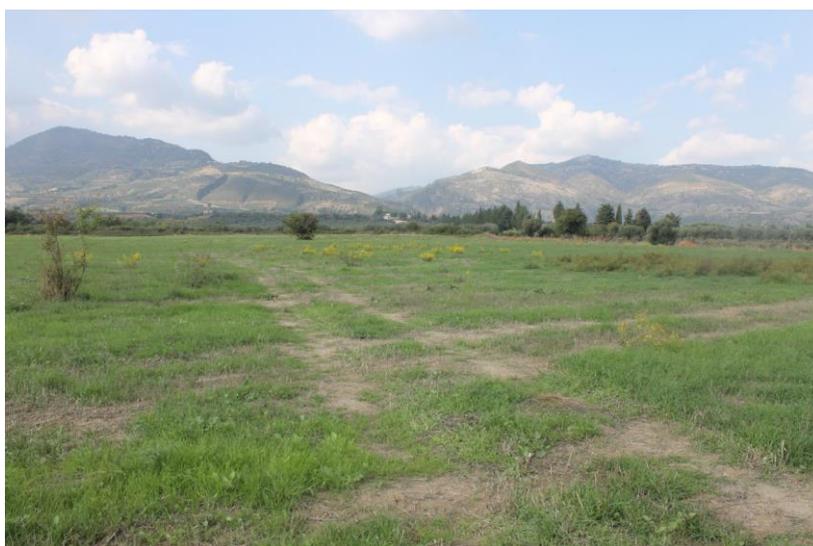
Figura 1

Non vi sono attività di cantiere in corso; l'area non è stata utilizzata ed è stata parzialmente realizzata la recinzione di cantiere (Figura 1).

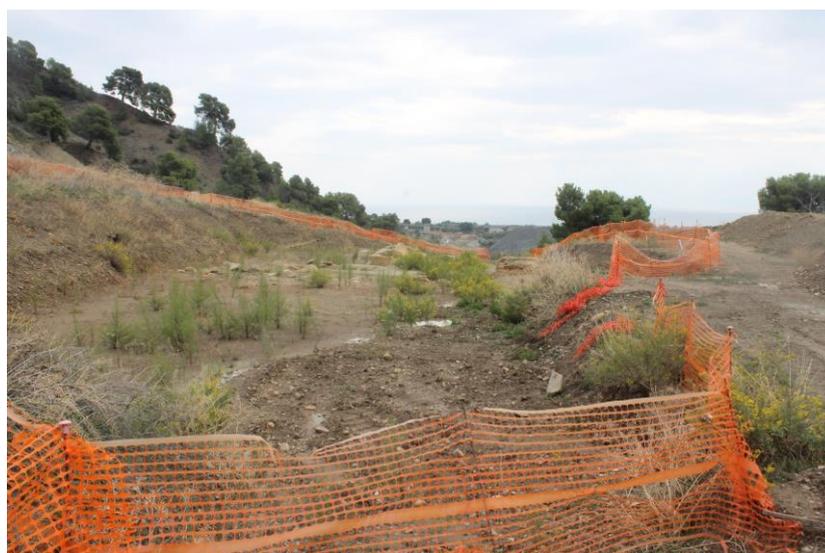
Figura 1

Le attività di cantiere in corso riguardano lo scavo, l’ampliamento ed il rinterro delle trincee archeologiche e l’accantonamento in cumuli del materiale derivante (Figura 1).

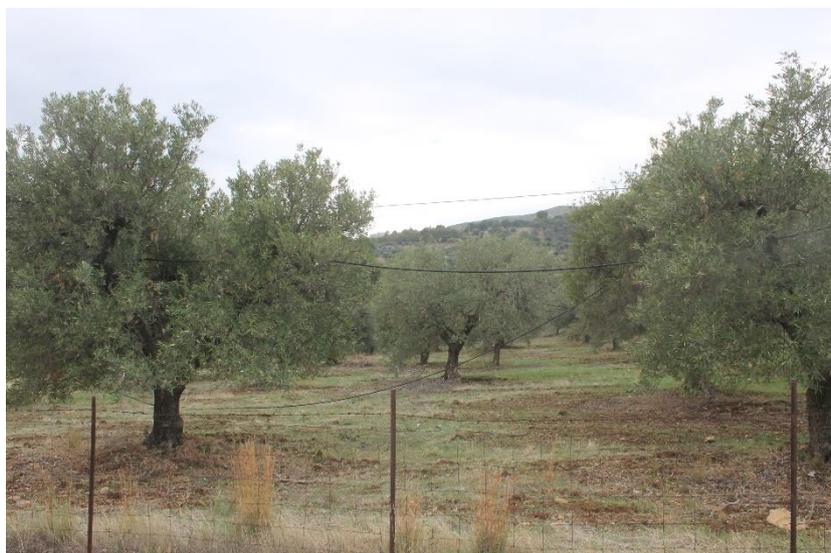
Figura 1

Non vi sono attività di cantiere in corso; l'area non è stata cantierizzata (Figura 1).

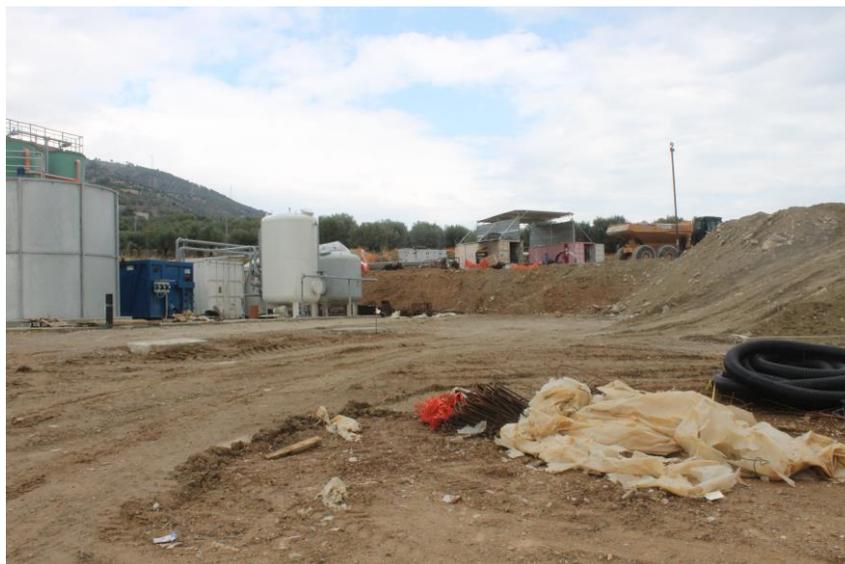
Figura 1

Non vi sono attività di cantiere in corso; l'area è stata completamente diserbata, intensamente cantierizzata ed è adibita a deposito temporaneo di container (Figura 1,2,3).

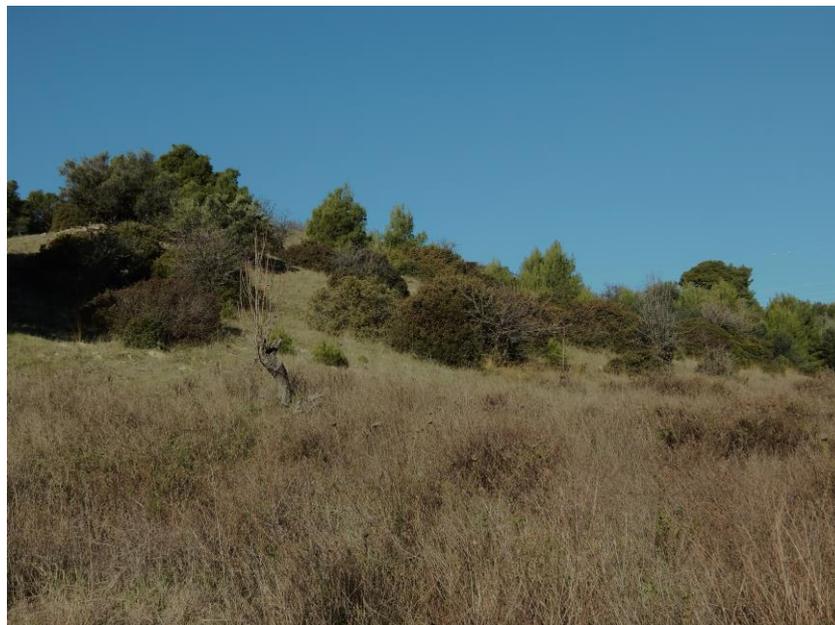
Figura 1

Non vi sono attività di cantiere in corso; l'area non è stata cantierizzata (Figura 1).

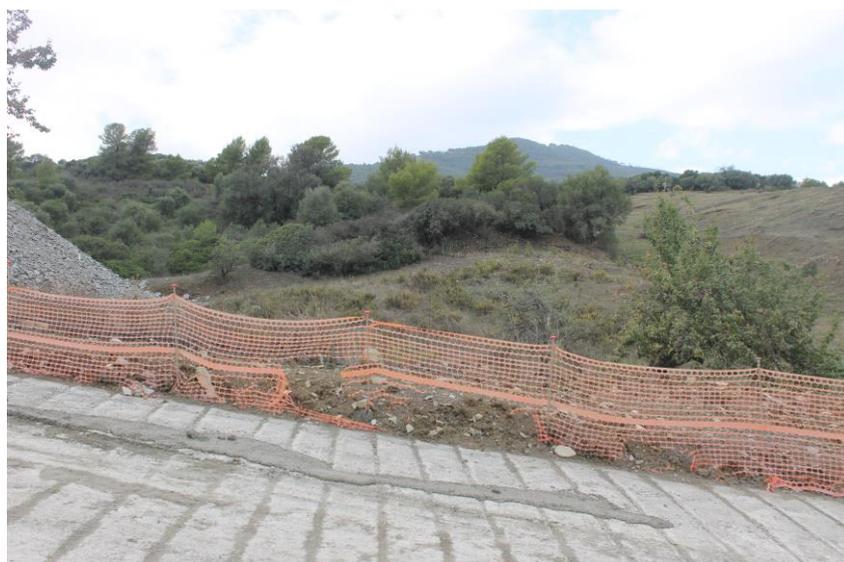
Figura 1

L'area di cantiere è stata interessata dall'accantonamento in cumuli del materiale di scavo e dalla realizzazione delle piste per il movimento dei mezzi di cantiere (Figura 1).

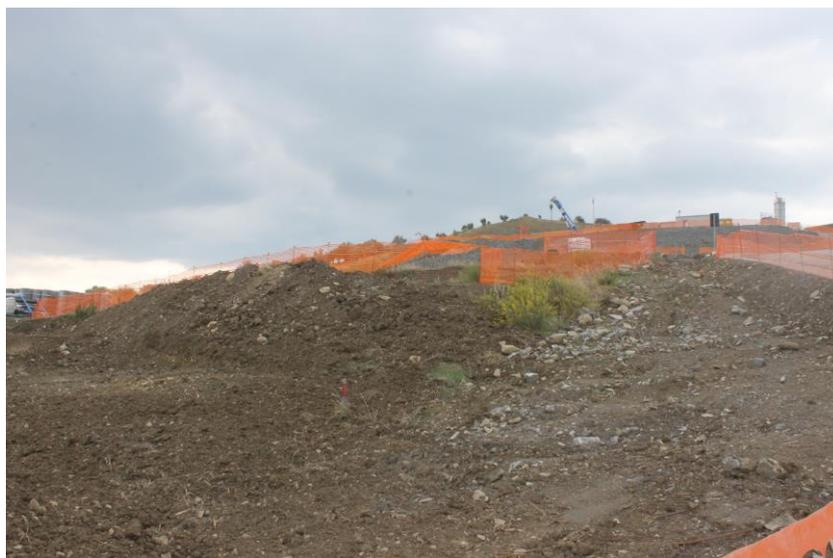
Figura 1

Le attività di cantiere in corso riguardano principalmente la parziale riconfigurazione della viabilità di cantiere (Figura 1).

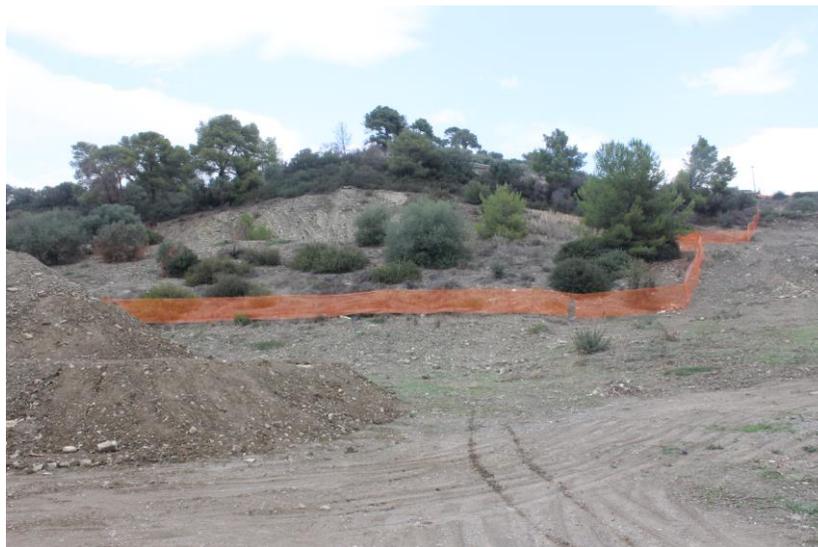
Figura 1

Le attività di cantiere in corso riguardano il parziale espianto/diserbamento dell'area. È stata realizzata la posa di recinzione del cantiere. Inoltre, l'area è interessata da accantonamento di terra in cumuli e passaggio mezzi di cantiere (Figura 1).

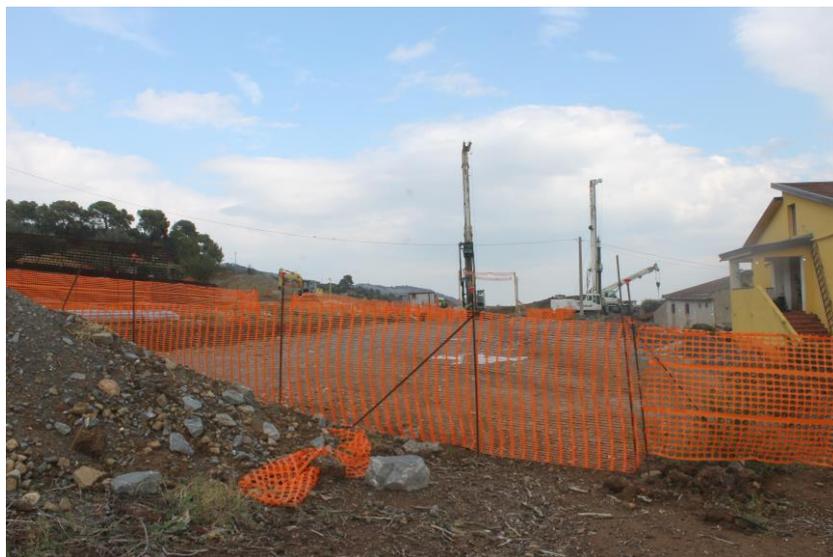
Figura 1

L'area è stata intensamente cantierizzata (Figura 1).

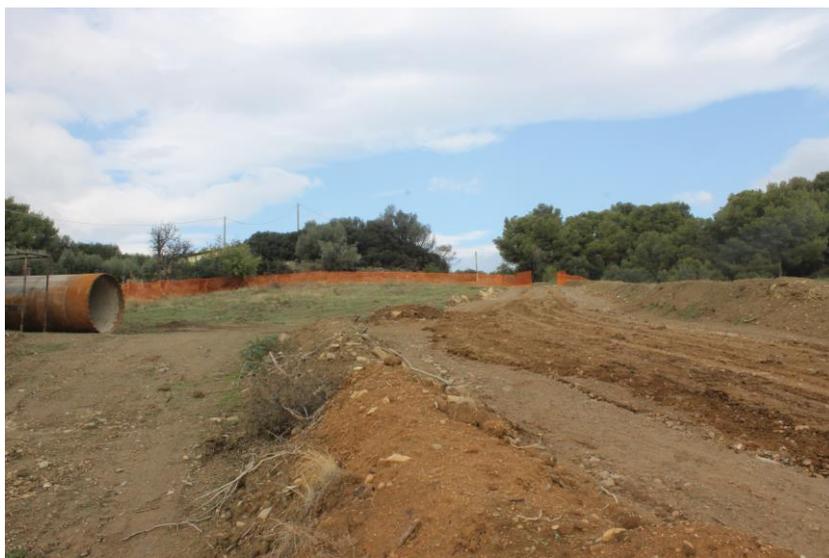
Figura 1

L'area è stata cantierizzata. Le attività di cantiere in corso sono rappresentate da: scavo trincee, accantonamento materiale di scavo in cumuli e realizzazione piste per il movimento dei mezzi di cantiere (Figura 1).

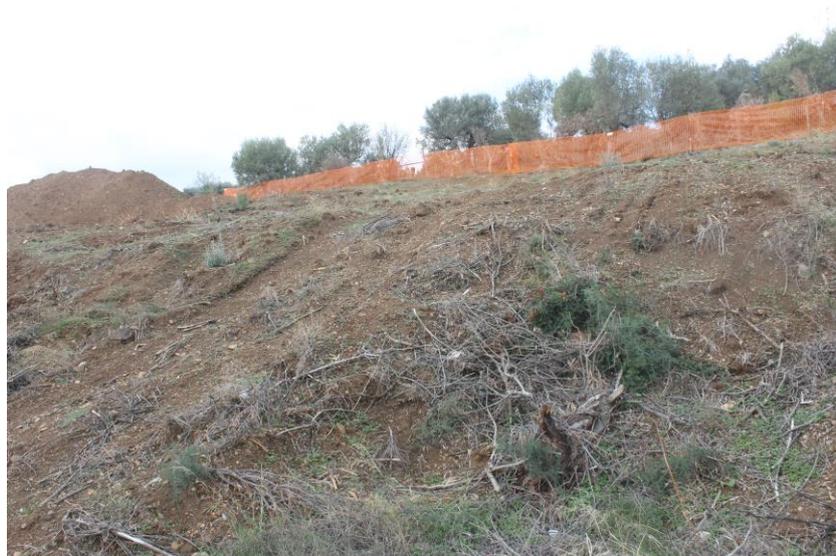
Figura 1

Le attività di cantiere in corso riguardano la parziale recinzione dell'area, lo scotico/scavo all'aperto e l'accantonamento del materiale di scavo in cumuli (Figura 1).

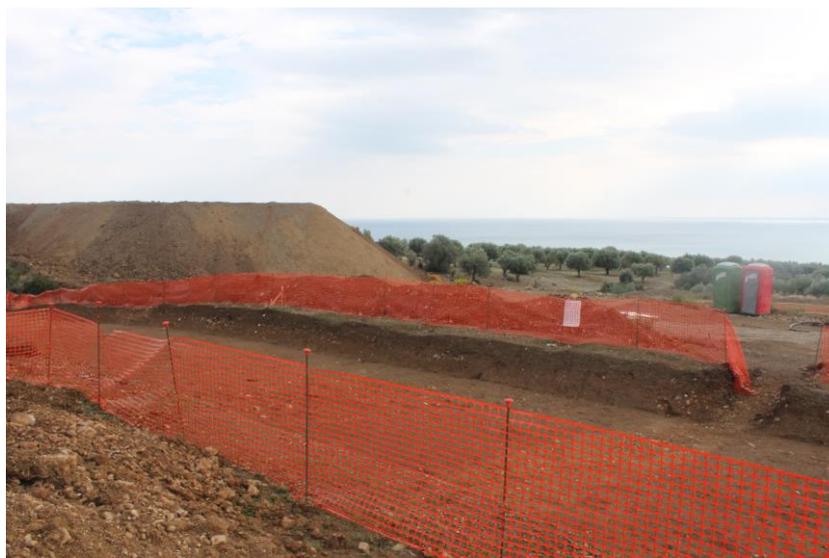
Figura 1

Le attività di cantiere in corso riguardano lo scavo e l'ampliamento di trincee archeologiche, l'accantonamento del materiale di scavo in cumuli e la riconfigurazione delle piste per il passaggio dei mezzi di cantiere (Figura 1).

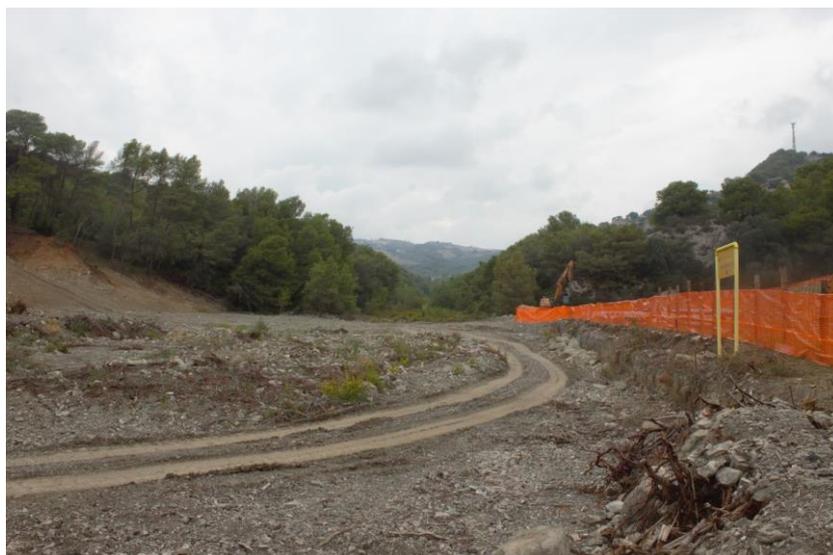
Figura 1

Le attività di cantiere in corso riguardano il completo diserbamento e scotico dell'area per la realizzazione delle piste di passaggio dei mezzi di cantiere (Figura 1).

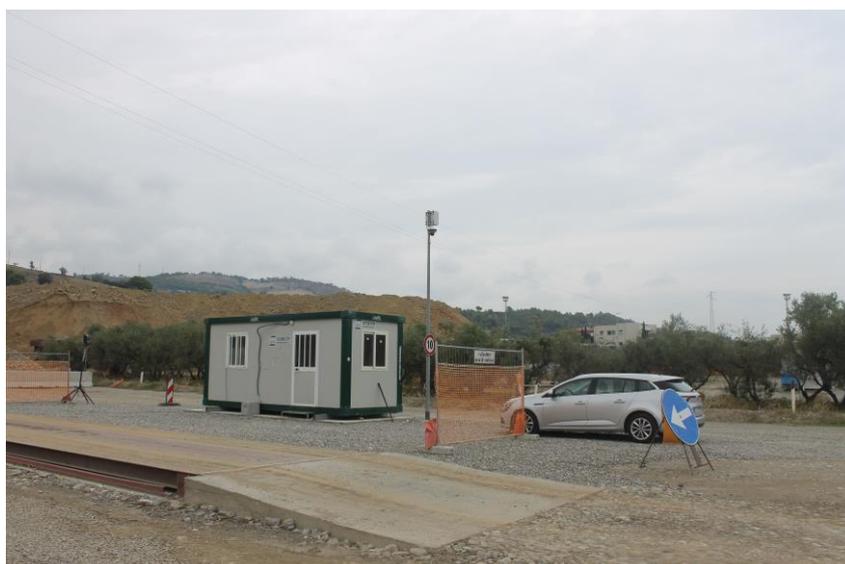
Figura 1

Le attività di cantiere in corso riguardano la cantierizzazione e l'accantonamento del materiale di scavo in cumuli (Figura 1).

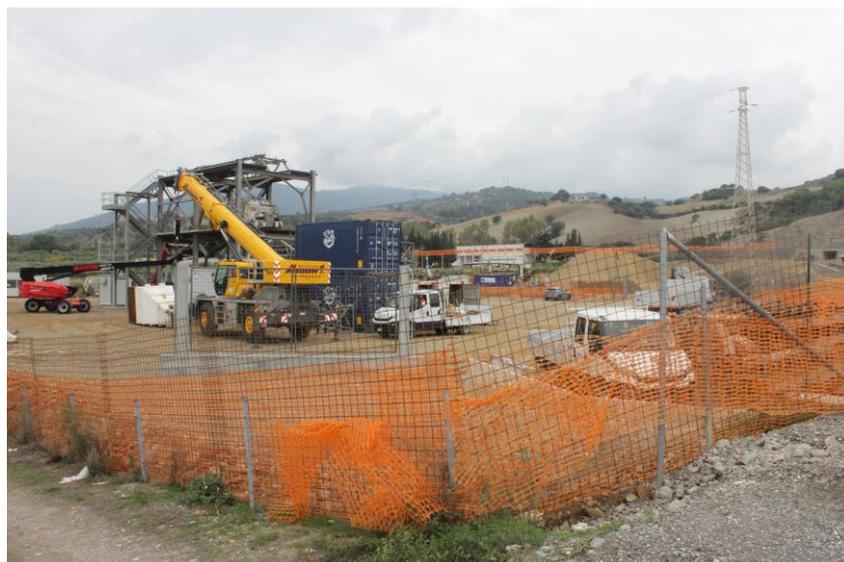
Figura 1

Le attività di cantiere in corso riguardano il completo diserbamento e scotico del sito e la totale cantierizzazione dell'area per la realizzazione dell'impianto di frantumazione e botonaggio Sirjo 2. (Figura 1).

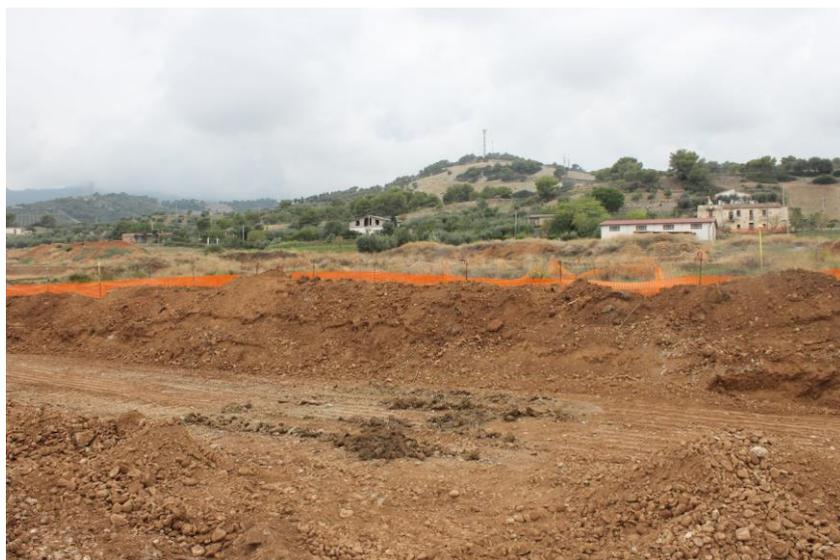
Figura 1

Le attività di cantiere in corso riguardano il movimento mezzi di cantiere, lo scavo di trincee e l'accantonamento in cumuli del materiale di scavo derivante (Figura 1).

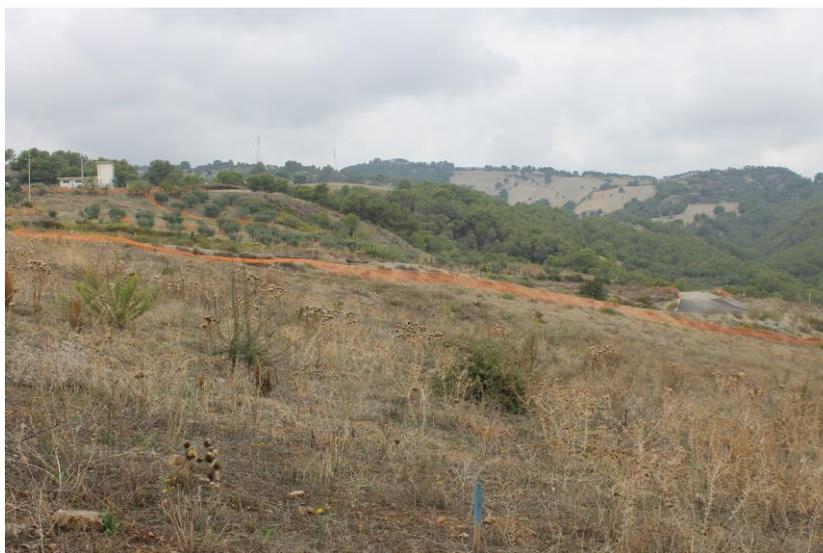
Figura 1

Le attività di cantiere in corso riguardano principalmente l'accantonamento dei materiali di scavo ed il movimento dei mezzi di cantiere (Figura 1).

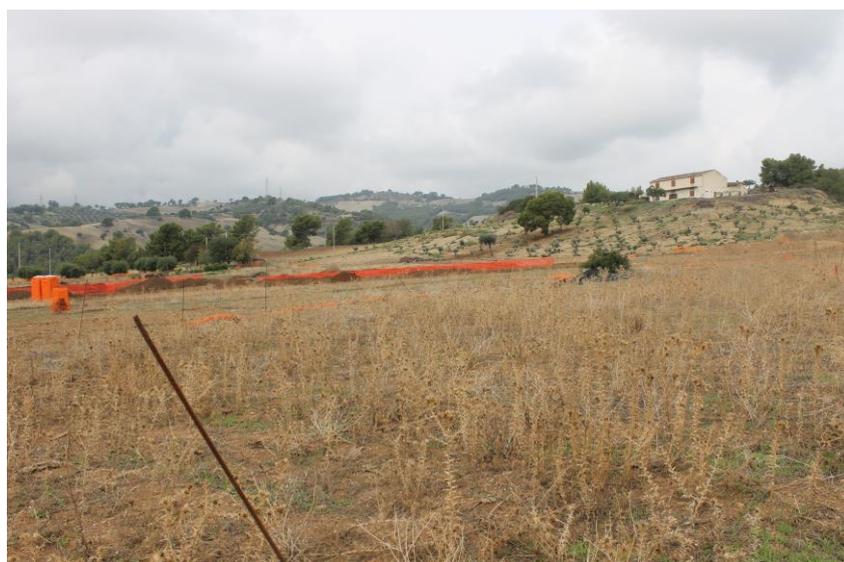
Figura 1

Le attività di cantiere in corso riguardano la realizzazione di trincee archeologiche e l'accantonamento del materiale di scavo in cumuli (Figura 1).

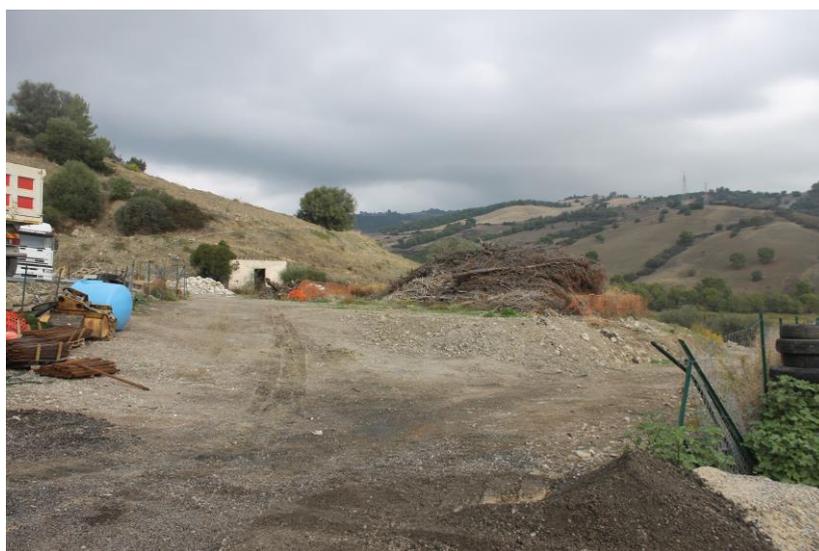
Figura 1

L'area risulta parzialmente cantierizzata ed interessata dal passaggio dei mezzi di cantiere. Inoltre, è adibita a deposito temporaneo del materiale di risulta del diserbamento (Figura 1,2,3).

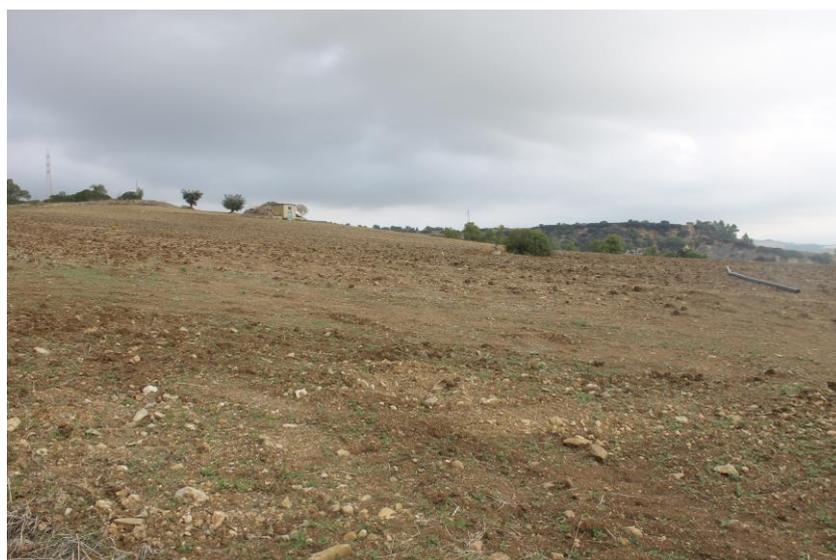
Figura 1

Le attività di cantiere in corso riguardano principalmente lo scavo di trincee archeologiche e l'accantonamento del materiale di risulta in cumuli (Figura 1, 2, 3).

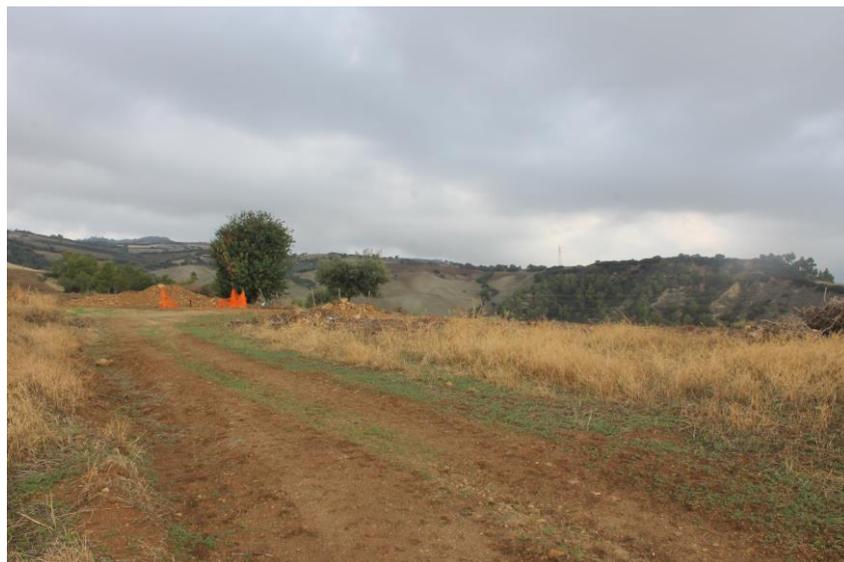
Figura 1

Non vi sono attività di cantiere in corso. L'area è stata solo parzialmente recintata (Figura 1).

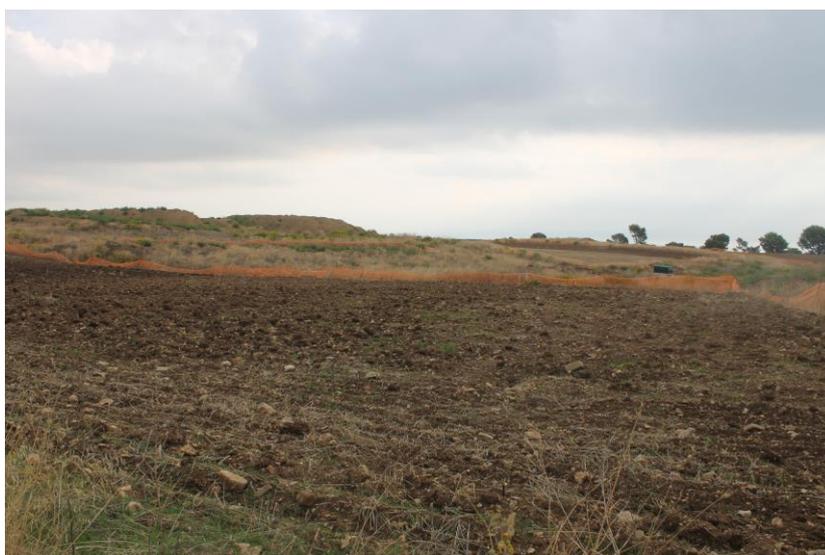
Figura 1

Le attività di cantiere in corso riguardano principalmente lo scavo di trincee archeologiche e l'accantonamento in cumuli del materiale di risulta (Figura 1).

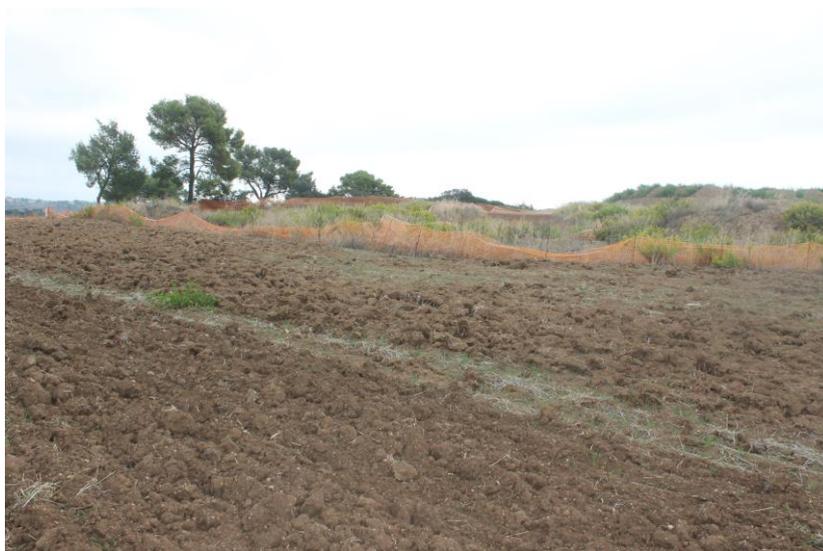
Figura 1

Le attività di cantiere in corso riguardano principalmente lo scavo di trincee archeologiche e lo stoccaggio del materiale prodotto (Figura 1).

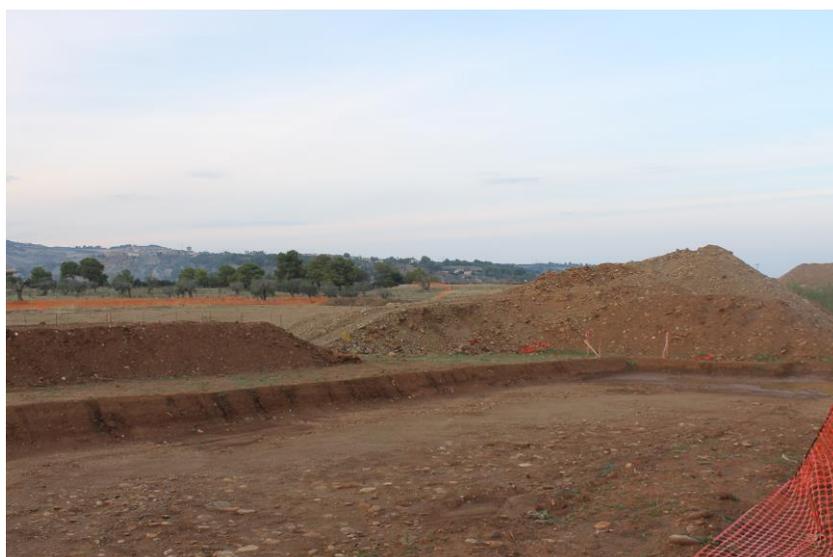
Figura 1

Le attività di cantiere in corso riguardano principalmente lo scotico dell'area per realizzazione scavi e accantonamento del materiale di risulta in cumuli (Figura 1).

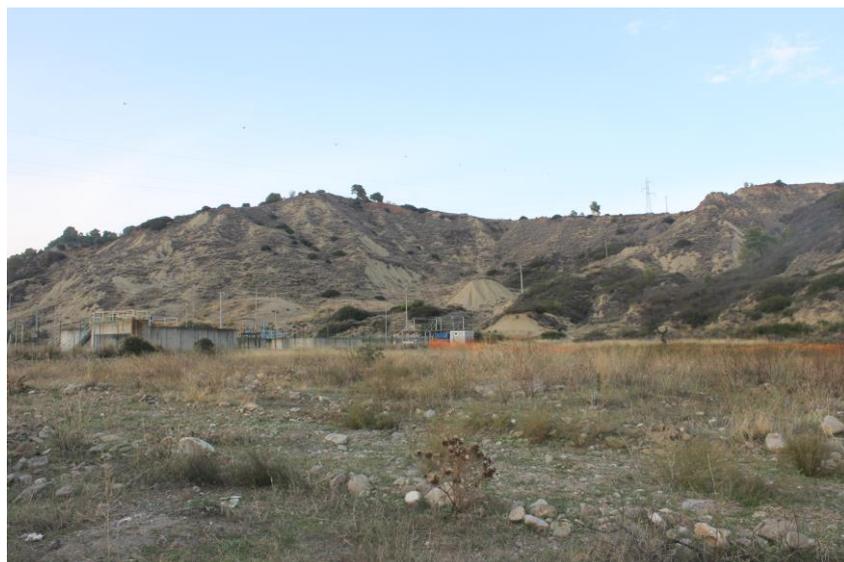
Figura 1

Non vi sono attività di cantiere in corso, l'area non è stata interessata da cantierizzazione. In prossimità del sito è presente un deposito di stoccaggio di rifiuti ed un impianto di depurazione di acque reflue (Figura 1,2,3).

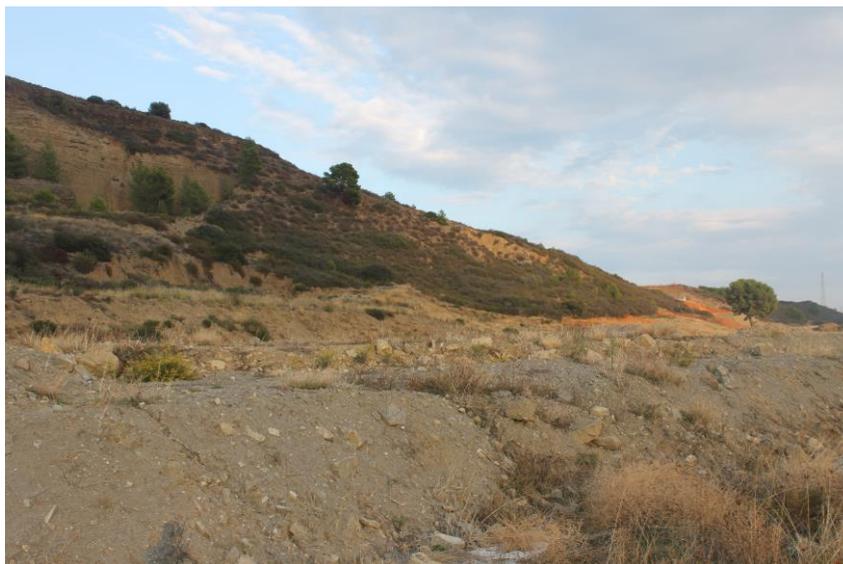
Figura 1

Le attività di cantiere in corso consistono nello scavo di trincee e nell'accantonamento del materiale di risulta in cumuli (Figura 1).

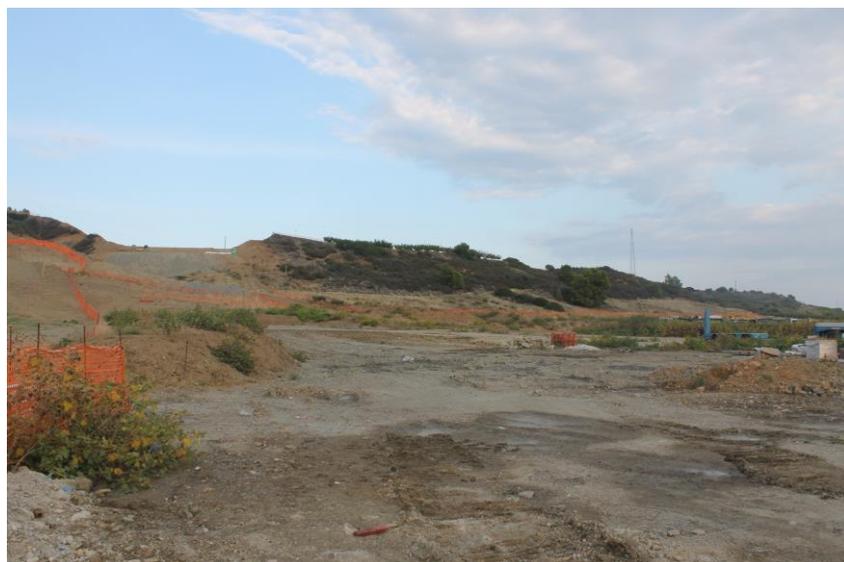
Figura 1

Sono in corso le operazioni di smobilizzo cantiere (Figura 1).

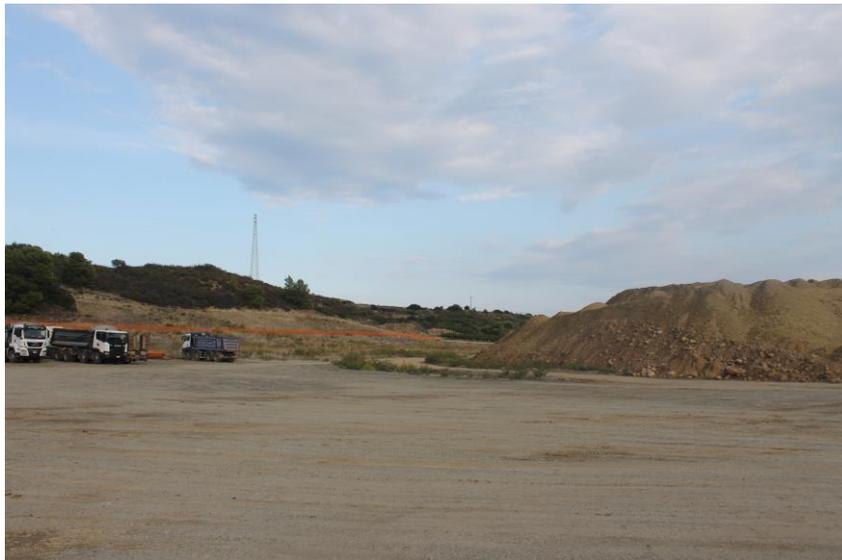
Figura 1

Le attività di cantiere in corso riguardano l'accantonamento del materiale di scavo ed il movimento dei mezzi di cantiere (Figure 1,2,3).

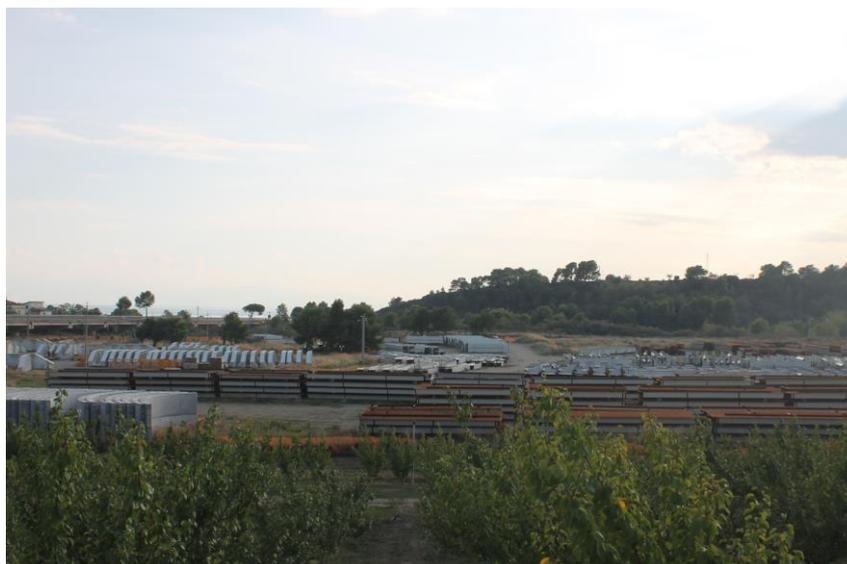
Figura 1

Non vi sono attività di cantiere in corso; l'area è stata interessata dalla posa della recinzione di cantiere ed è utilizzata come deposito travi prefabbricate (Figura 1).

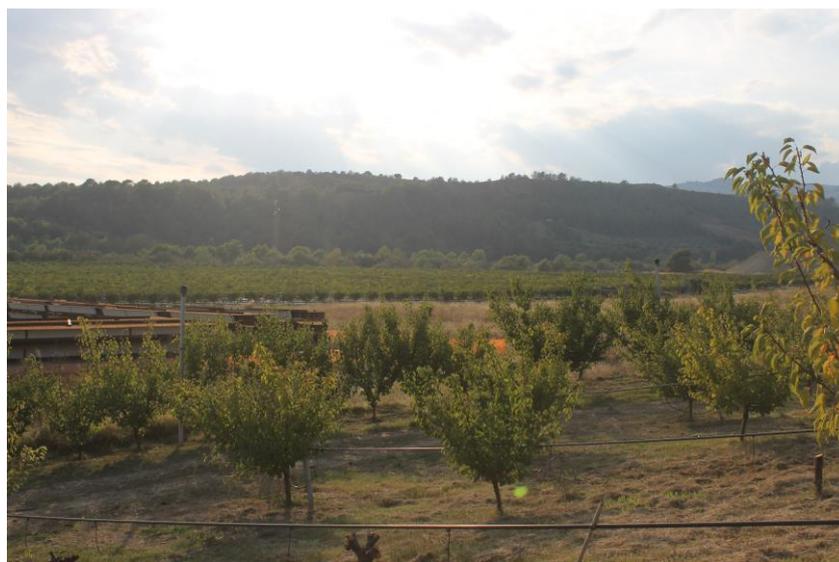
Figura 1

Non vi sono attività di cantiere in corso; l'area non è stata interessata da cantierizzazione (Figura 1).

Rilevamenti in campo			
Stato di regimazione delle acque superficiali, in riferimento ai rischi di degradazione dei suoli per erosione o per inquinamento	Fosso preesistente		
Rilevamento di segni di degradazione fisica e chimica dei suoli per sversamenti di sostanze tossiche, compattazioni, erosione superficiale ecc.	Nessun rilevamento da segnalare		
Modalità di accantonamento e conservazione degli orizzonti superficiali dei suoli preesistenti nell'area	Cumuli di terra		
Valutazione delle opere di protezione delle eventuali superfici in pendenza	Nessun rilevamento da segnalare

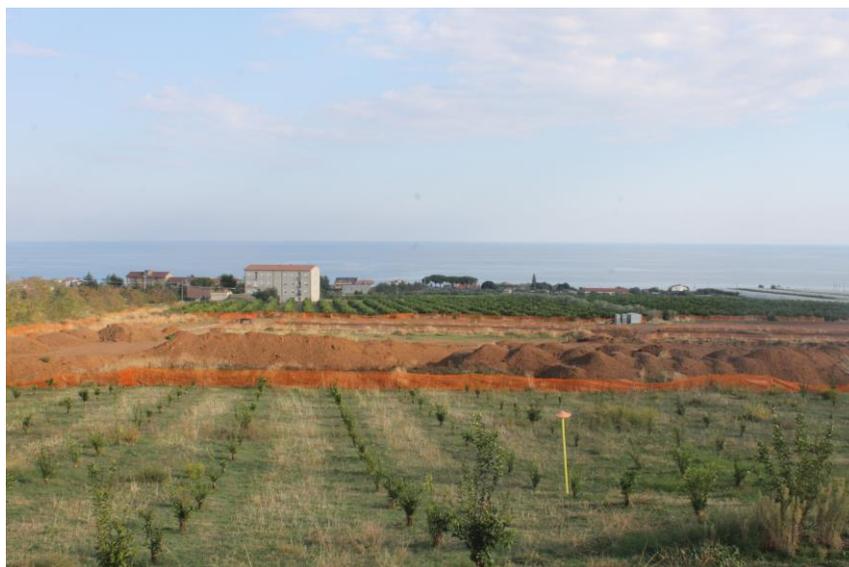
Figura 1

Non vi sono attività di cantiere in corso; l'area è utilizzata per l'accantonamento di materiale di scavo in cumuli (Figura 1).

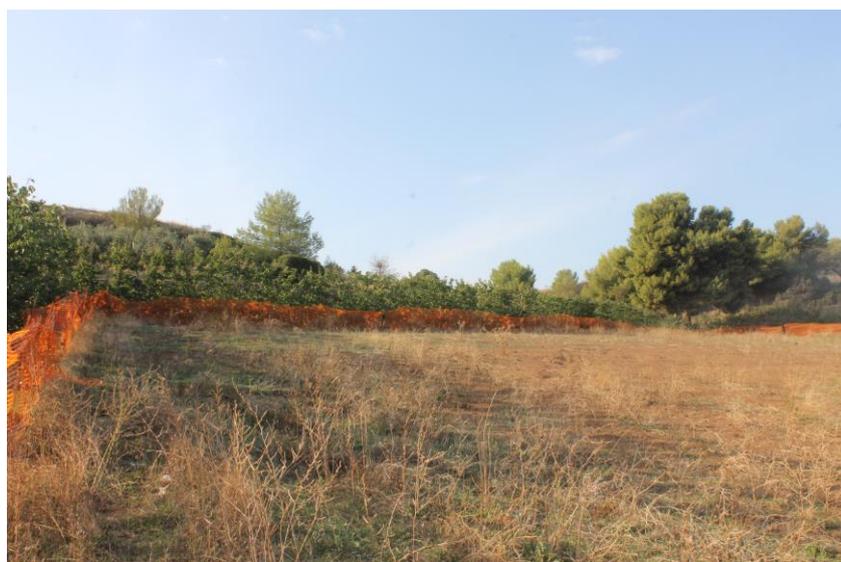
Figura 1

Non vi sono attività di cantiere in corso. È stata realizzata solo la posa della recinzione di cantiere. (Figura 1).

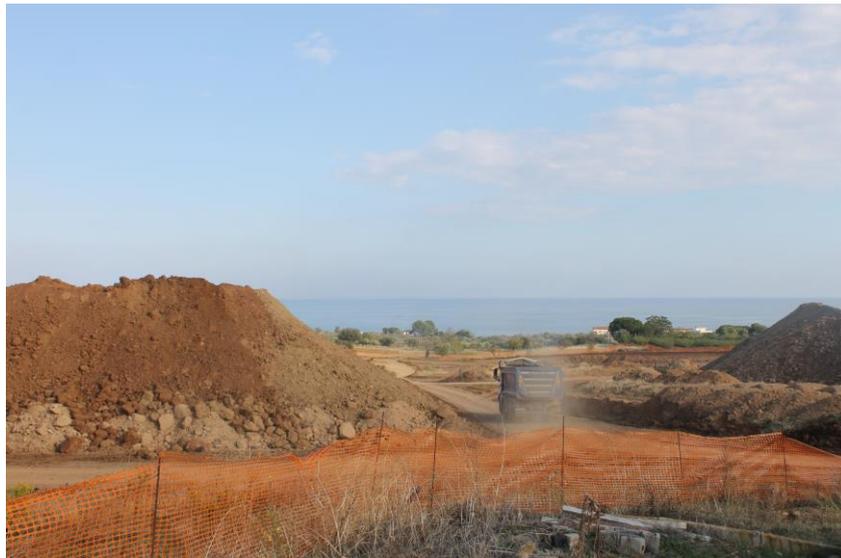
Figura 1

Le attività di cantiere in corso consistono in: ritombamento delle trincee archeologiche, accantonamento di materiale di scavo in cumuli ed movimento mezzi di cantiere (Figura 1).

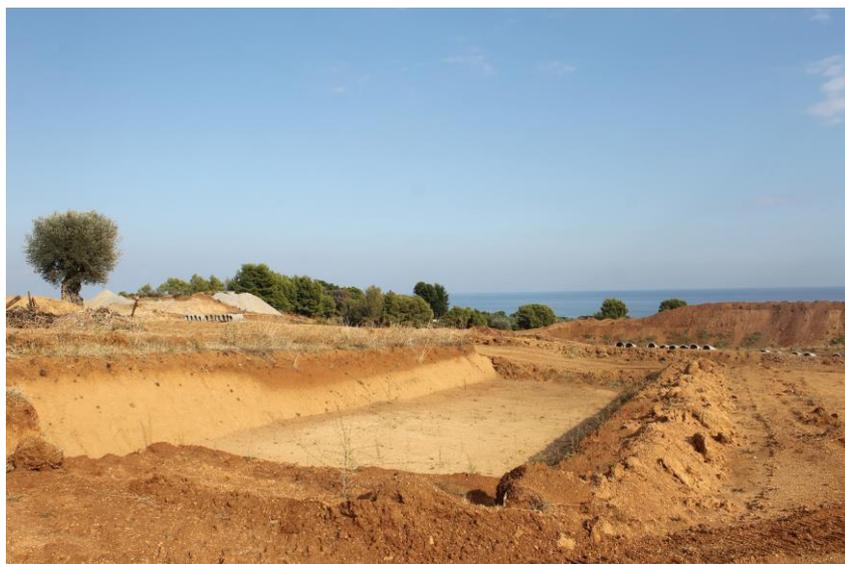
Figura 1

Le attività di cantiere in corso riguardano lo scavo di trincee, l'accantonamento del materiale di scavo in cumuli ed il movimento dei mezzi di cantiere (Figura 1).
