2022.CO.001.00.SS.F Rev. A2	COMPONENTE: SUOLO E SOTTOSUOLO	DG41 - LAVORI DI COSTRUZIONE DEL 3° MEGALOTTO DELLA S.S. 106 JONICA, DALL'INNESTO CON LA S.S. 534 (KM 365+150) A ROSETO CAPO SPULICO (KM 400+000)		Data 18/01/2023	Pag. 1

**REPORT MONITORAGGIO AMBIENTALE
COMPONENTE SUOLO E SOTTOSUOLO
PERIODO ANNO 2022 – FASE CO –
PRIMO SEMESTRE 2022**

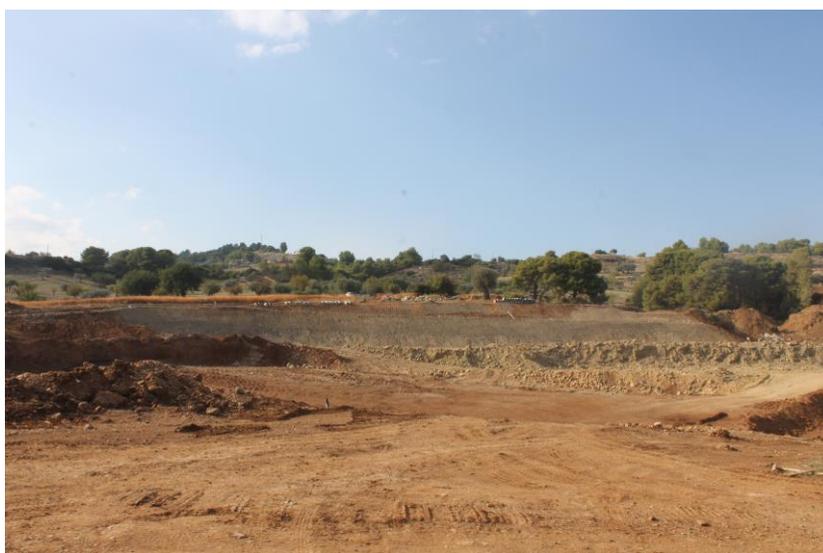
Figura 1

Le attività di cantiere in corso consistono in: ritombamento delle trincee archeologiche, accantonamento di materiale di scavo in cumuli ed movimento mezzi di cantiere (Figura 1).

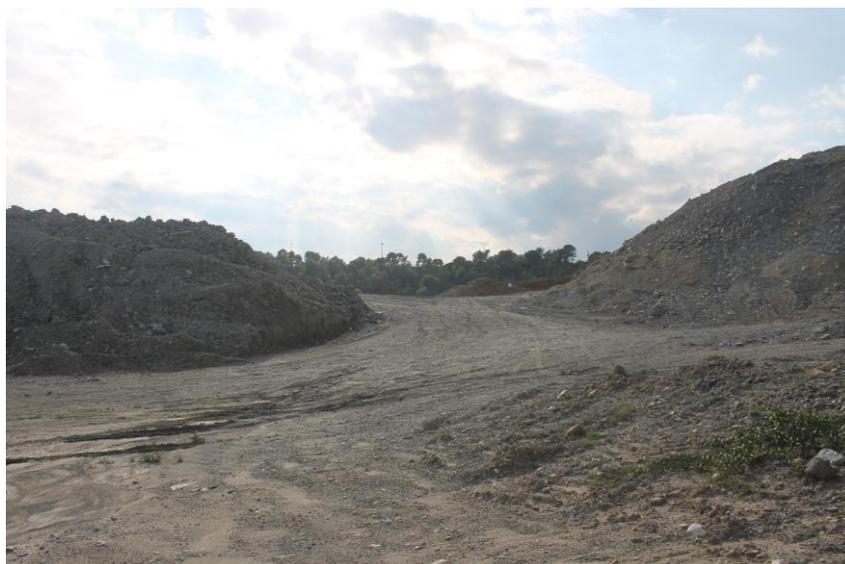
Figura 1

Le attività di cantiere in corso riguardano principalmente il movimento dei mezzi di cantiere per l'accantonamento del materiale di scavo proveniente dalle lavorazioni in Galleria Roseto (Figura 1).

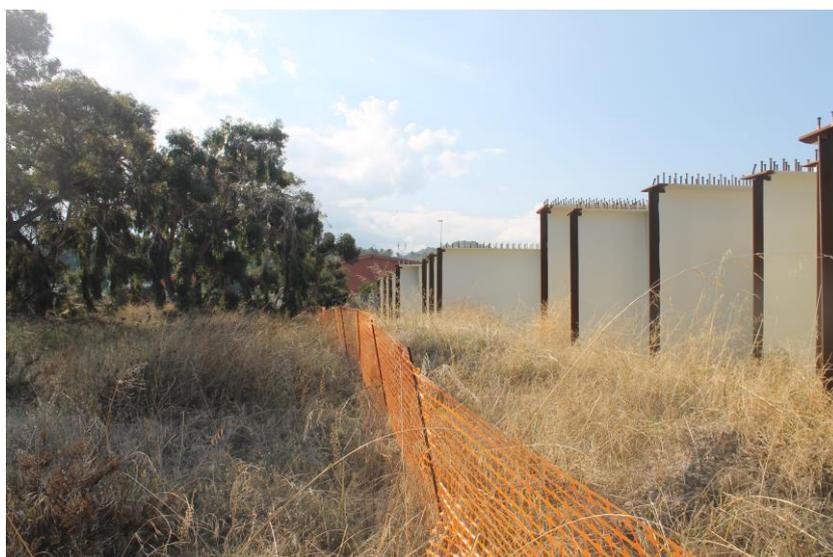
Figura 1

Non vi sono attività di cantiere in corso. Il sito è utilizzato per il deposito di travi prefabbricate (Figura 1).

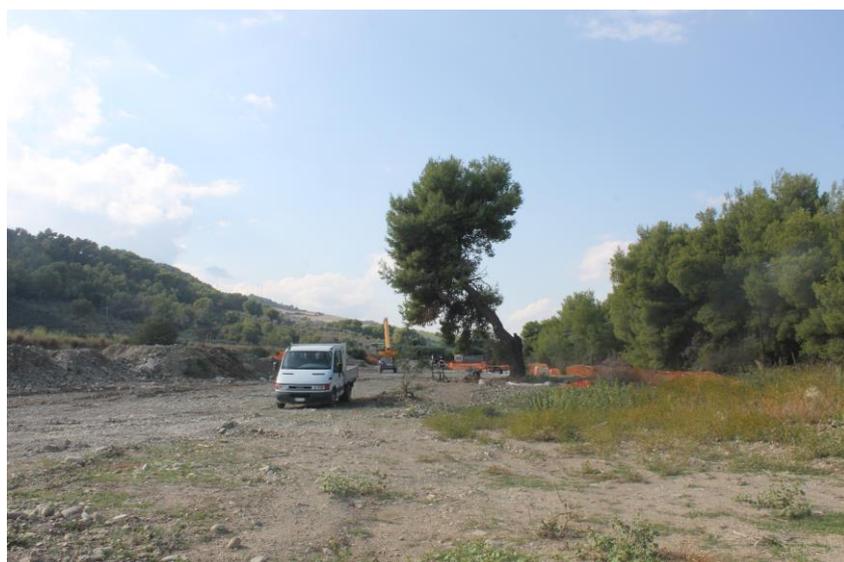
Figura 1

L'area è interessata dall'accantonamento di materiale di scavo in cumuli e movimento dei mezzi di cantiere (Figure 1,2,3).

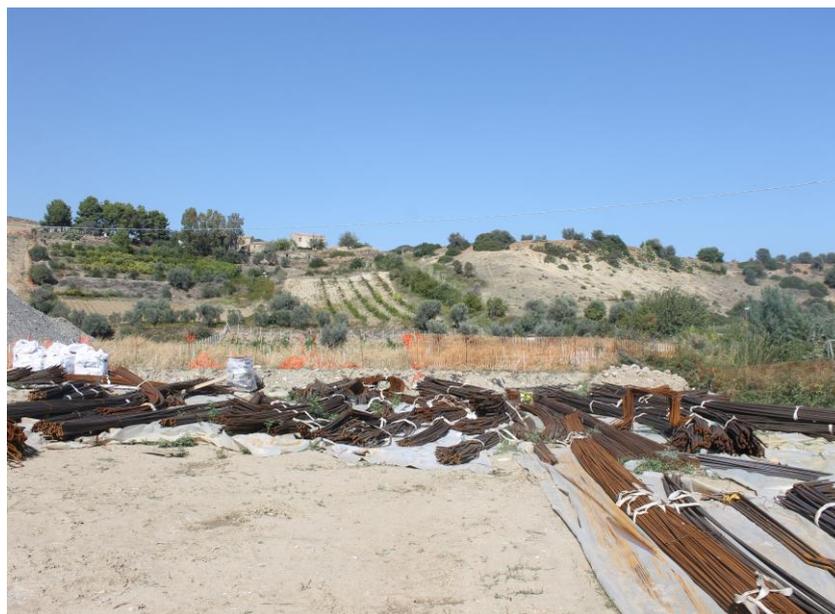
Figura 1

Le attività di cantiere in corso riguardano l'accantonamento di materiale di scavo in cumuli proveniente dalle lavorazioni per la realizzazione della Galleria Roseto. L'area è interessata dal deposito di travi e centine e da intenso movimento dei mezzi di cantiere (Figura 1,2,3).

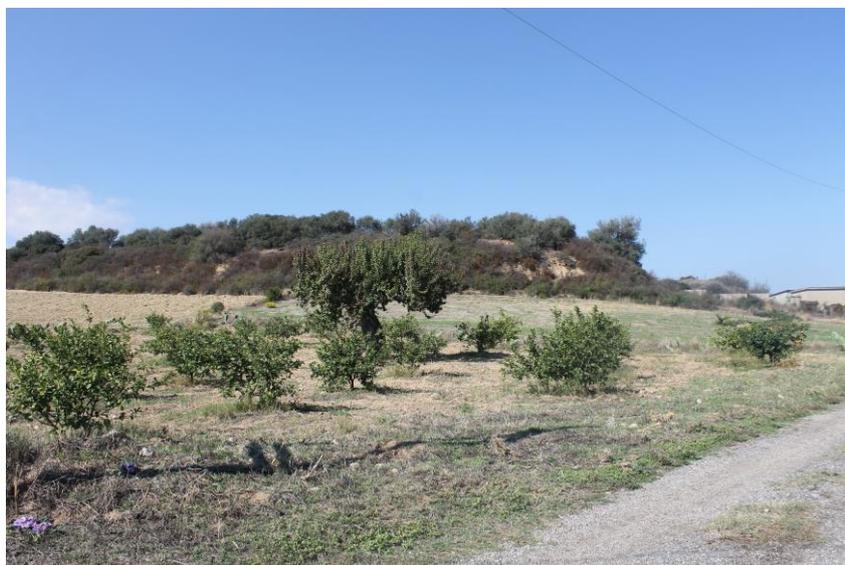
Figura 1

Non vi sono attività di cantiere in corso; l'area non è stata interessata da cantierizzazione (Figura 1).

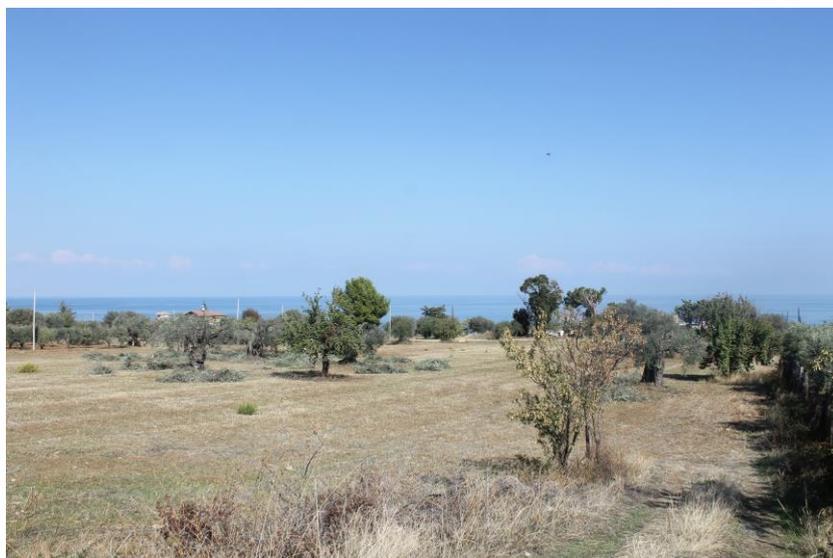
Figura 1

Non vi sono attività di cantiere in corso; l'area non è stata interessata da cantierizzazione (Figura 1).

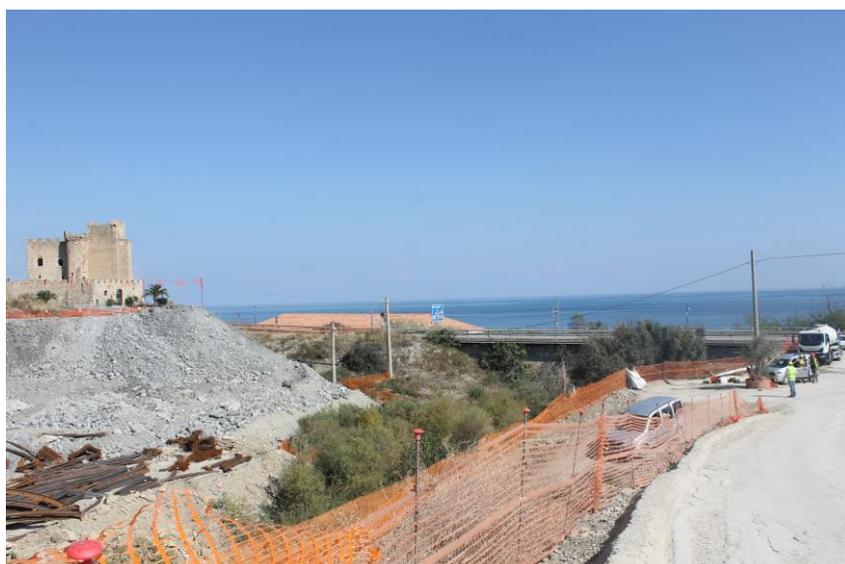
Figura 1

Le attività di cantiere in corso riguardano principalmente la realizzazione e riconfigurazione delle piste per il passaggio dei mezzi di cantiere (Figure 1).

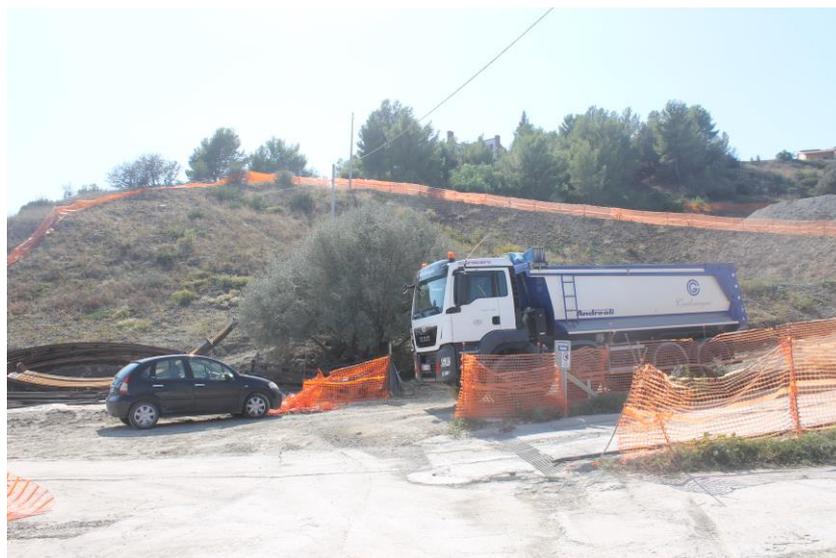
Figura 1

Le attività di cantiere in corso riguardano principalmente la realizzazione e riconfigurazione delle piste e dei piazzali per il passaggio dei mezzi di cantiere. L'area è adibita a deposito centine (Figura 1).

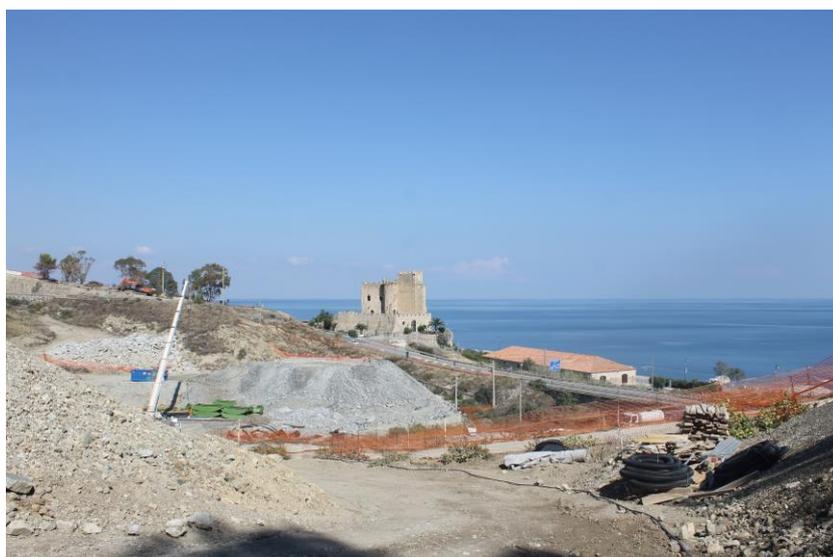
Figura 1

Le attività di cantiere in corso riguardano la realizzazione e riconfigurazione delle piste per il passaggio dei mezzi di cantiere e l'accantonamento del materiale di scavo in cumuli (Figura 1).

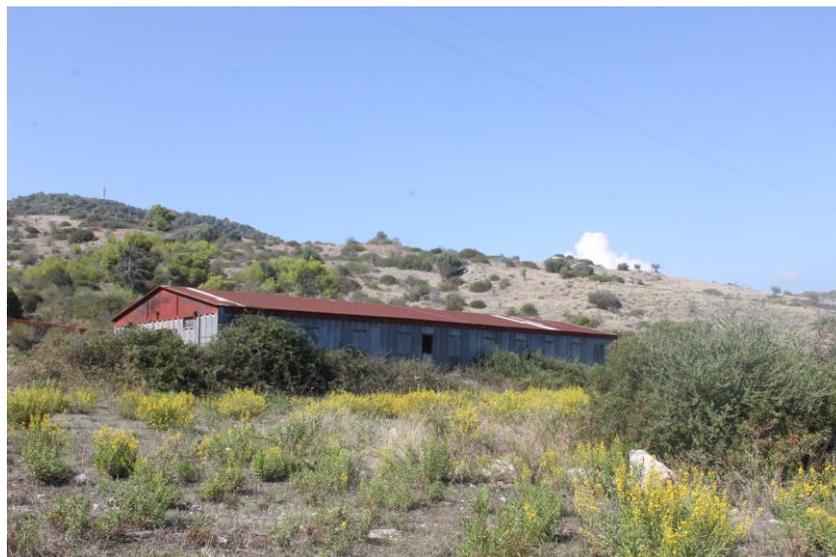
Figura 1

Non vi sono attività di cantiere in corso; l'area non è stata interessata da cantierizzazione (Figura 1).
