2022.CO.002.00.SS.F Rev. A1	COMPONENTE: SUOLO E SOTTOSUOLO	DG41 - LAVORI DI COSTRUZIONE DEL 3° MEGALOTTO DELLA S.S. 106 JONICA, DALL'INNESTO CON LA S.S. 534 (KM 365+150) A ROSETO CAPO SPULICO (KM 400+000)		Data 31/01/2023	Pag. 1

**REPORT MONITORAGGIO AMBIENTALE
COMPONENTE SUOLO E SOTTOSUOLO
PERIODO ANNO 2022 – FASE CO –
SECONDO SEMESTRE 2022**

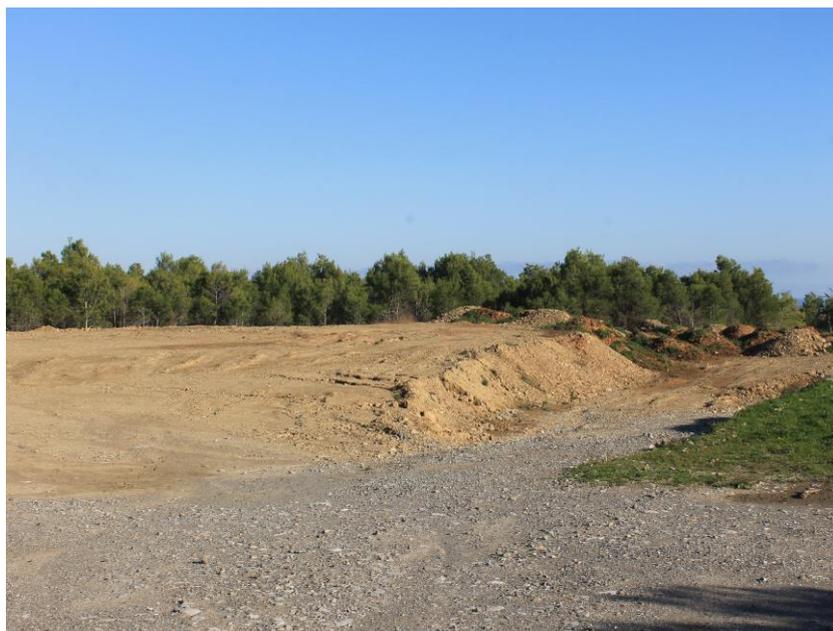
Figura 1

Le attività di cantiere in corso riguardano principalmente il movimento dei mezzi di cantiere (escavatori, pale meccaniche) e il sito è utilizzato per l'accantonamento di materiale di scavo in cumuli (Figura 1).

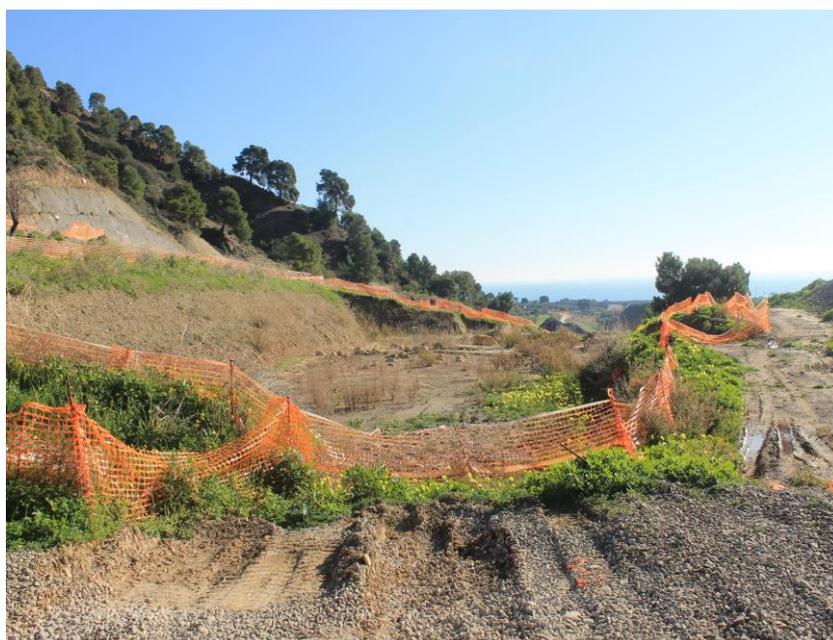
Figura 1

Le attività di cantiere in corso riguardano lo scavo, l'ampliamento ed il rinterro di trincee archeologiche (Figura 1).

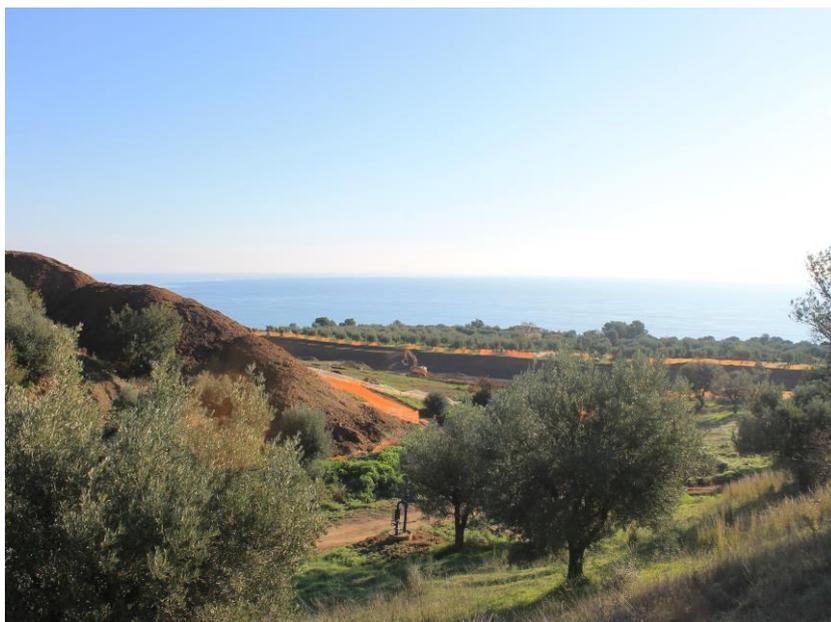
Figura 1

Le attività di cantiere in corso riguardano il rinterro, scavo e ampliamento di trincee archeologiche, l'accantonamento materiale di risulta in cumuli. L'area è stata intensamente cantierizzata e interessata dalla riconfigurazione delle piste per il passaggio dei mezzi di cantiere (Figura 1).

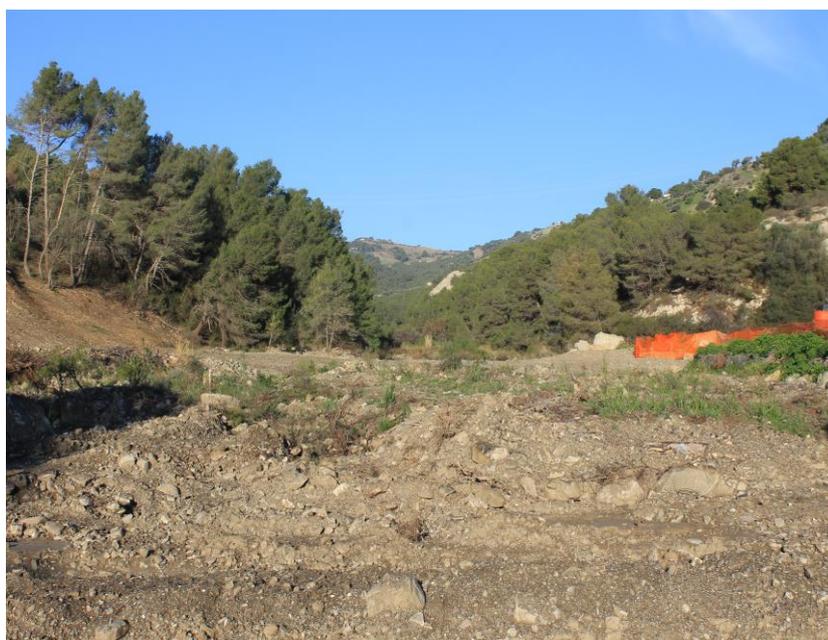
Figura 1

Le attività di cantiere in corso riguardano il completo diserbamento e scotico dell'area per la realizzazione e riconfigurazione delle piste per il passaggio dei mezzi di cantiere (Figura 1).

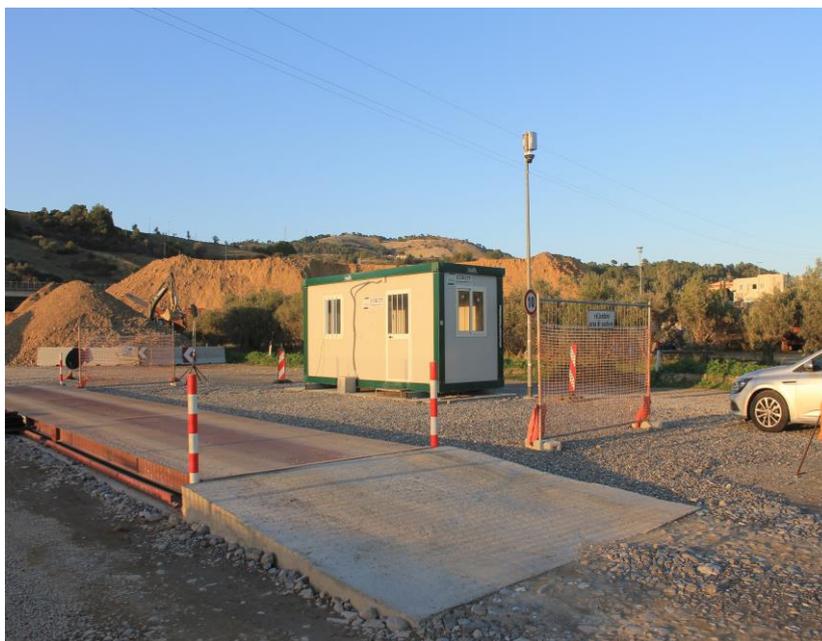
Figura 1

Le attività di cantiere in corso riguardano la cantierizzazione e l'accantonamento del materiale di scavo in cumuli (Figura 1).

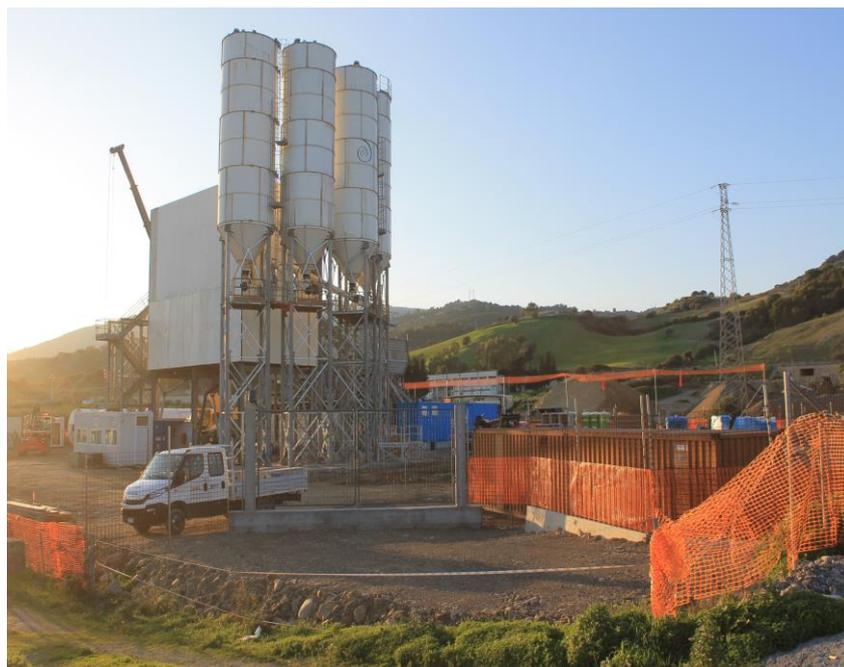
Figura 1

Le attività di cantiere in corso riguardano il completo diserbamento e scotico del sito e la totale e intensa cantierizzazione dell’area per la realizzazione dell’impianto di frantumazione e betonaggio Sirjo 2 (Figura 1).

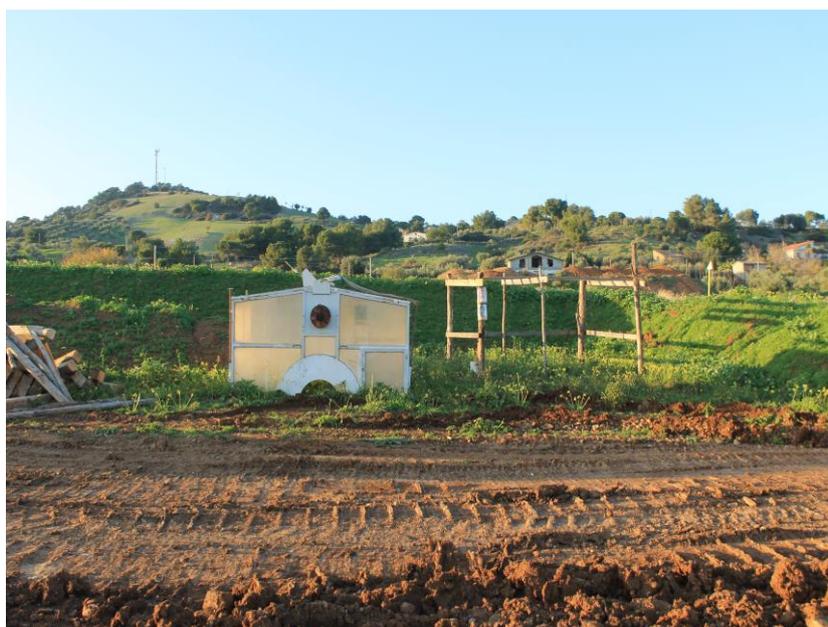
Figura 1

Le attività di cantiere in corso riguardano il movimento mezzi di cantiere, lo scavo di trincee e l'accantonamento in cumuli del materiale di scavo derivante (Figura 1).

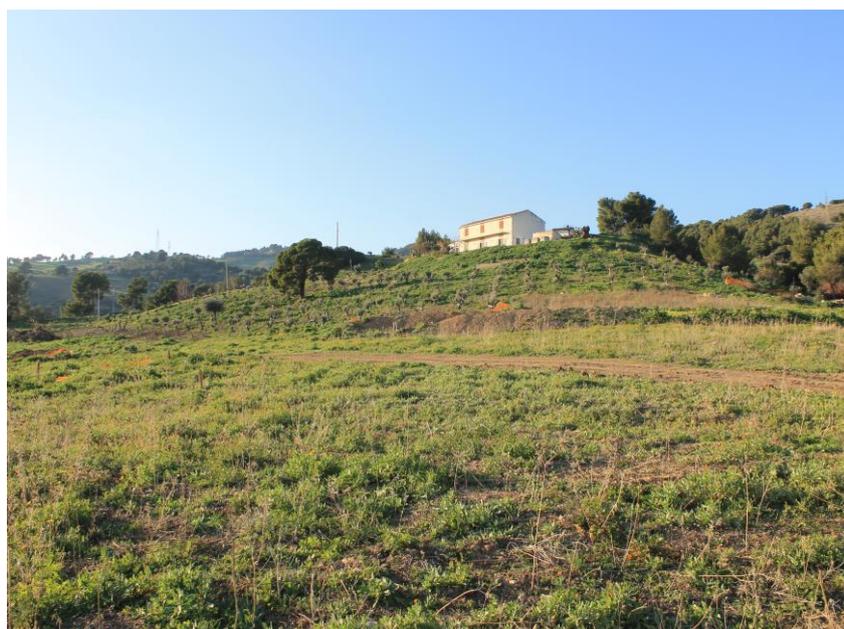
Figura 1

Le attività di cantiere in corso riguardano lo scavo, ampliamento e ritombamento di trincee archeologiche e l'accantonamento del materiale di scavo in cumuli (Figura 1).

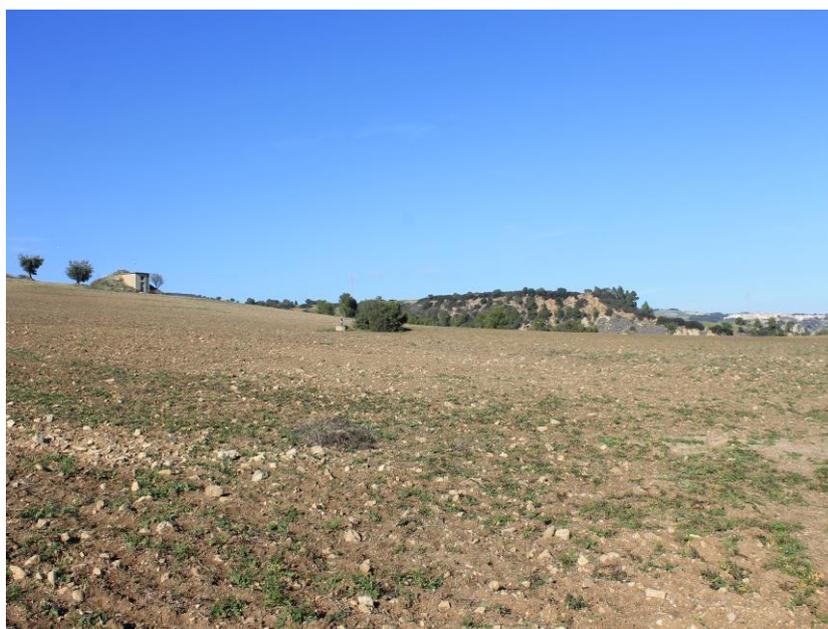
Figura 1

Le attività di cantiere in corso riguardano principalmente lo scavo, ampliamento e ritombamento di trincee archeologiche e l'accantonamento del materiale risultante in cumuli (Figura 1, 2, 3).

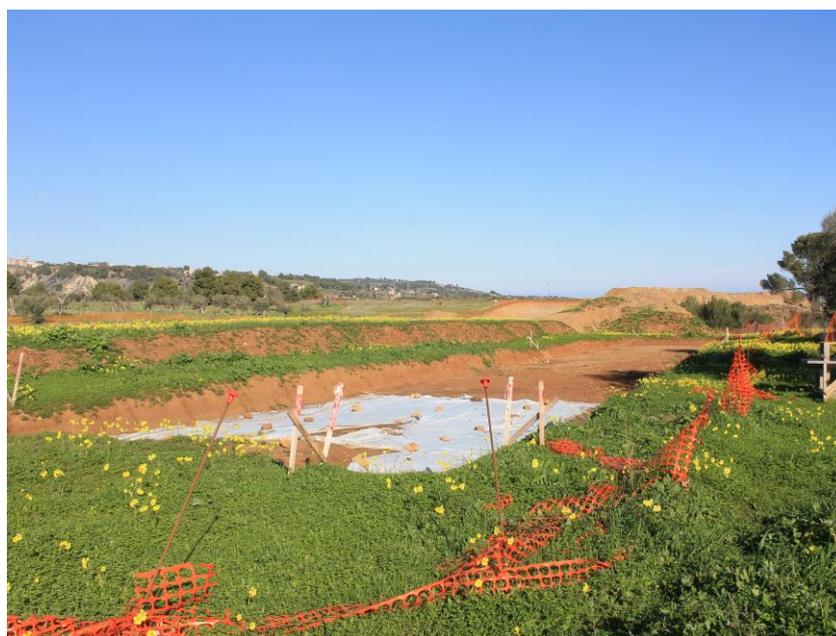
Figura 1

Le attività di cantiere in corso riguardano principalmente la realizzazione di scavi e l'accantonamento del materiale risultante in cumuli (Figura 1).

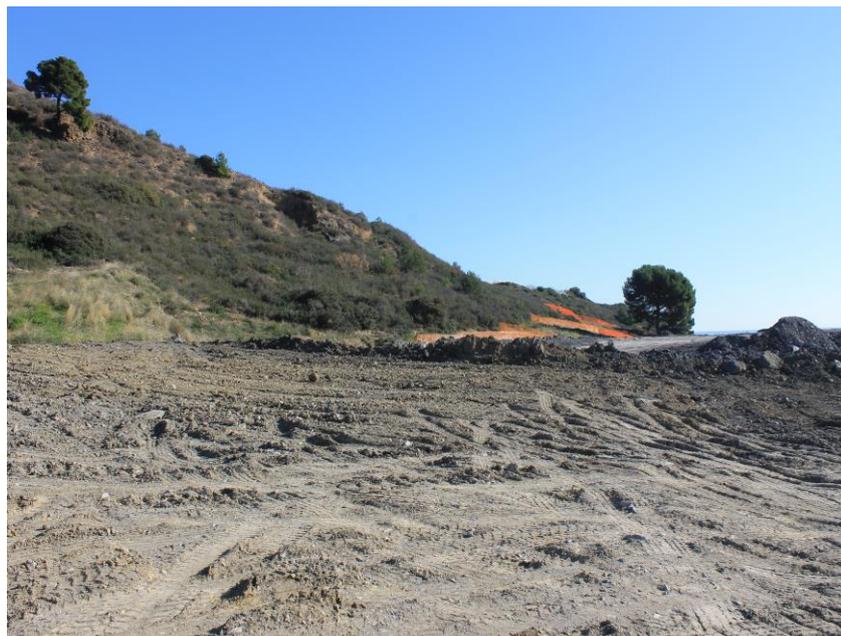
Figura 1

Le attività di cantiere in corso riguardano lo scavo di trincee e l'accantonamento del materiale di scavo in cumuli (Figura 1).

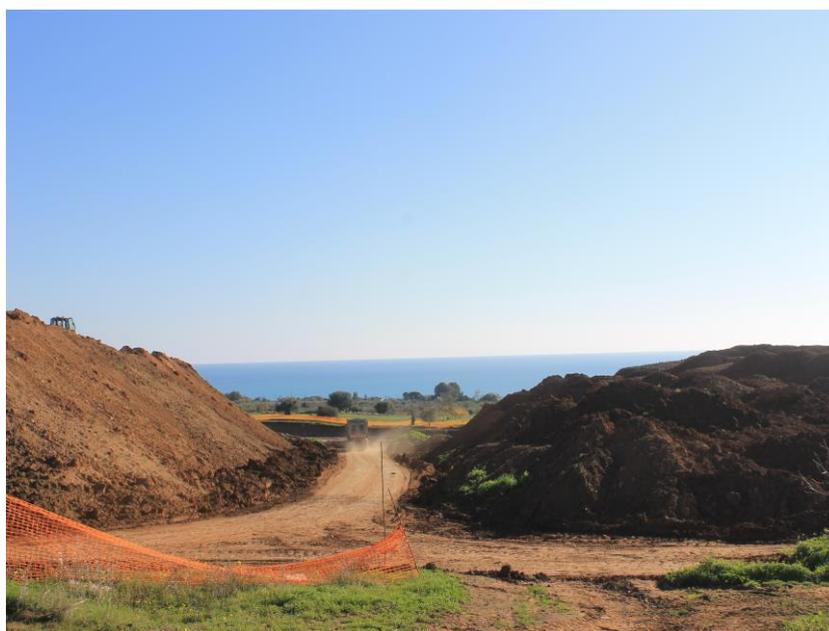
Figura 1

Le attività di cantiere in corso riguardano principalmente il ritombamento della trincea archeologica, l'accantonamento materiale di scavo in cumuli ed il movimento dei mezzi di cantiere (Figura 1).

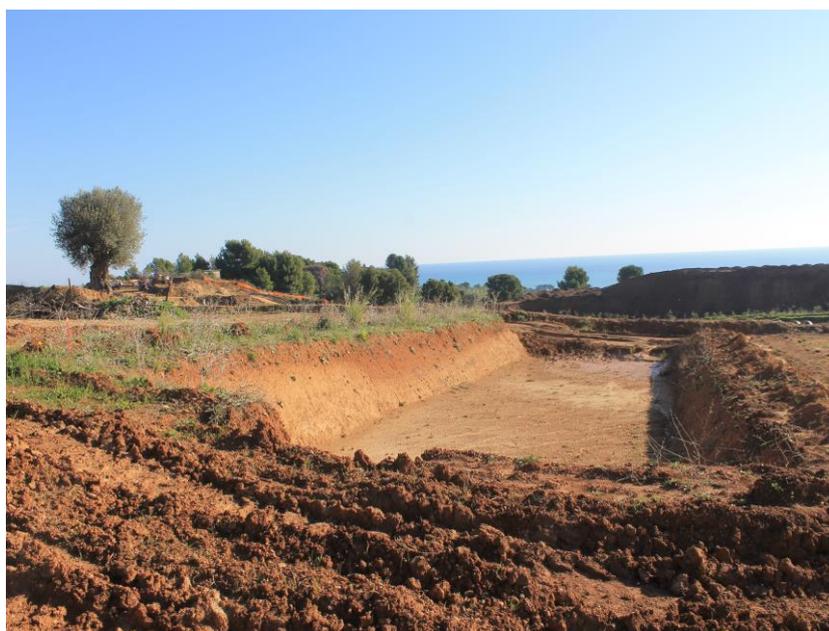
Figura 1

Le attività di cantiere in corso riguardano lo scavo di trincee, l'accantonamento del materiale di scavo in cumuli ed il movimento dei mezzi di cantiere (Figura 1).

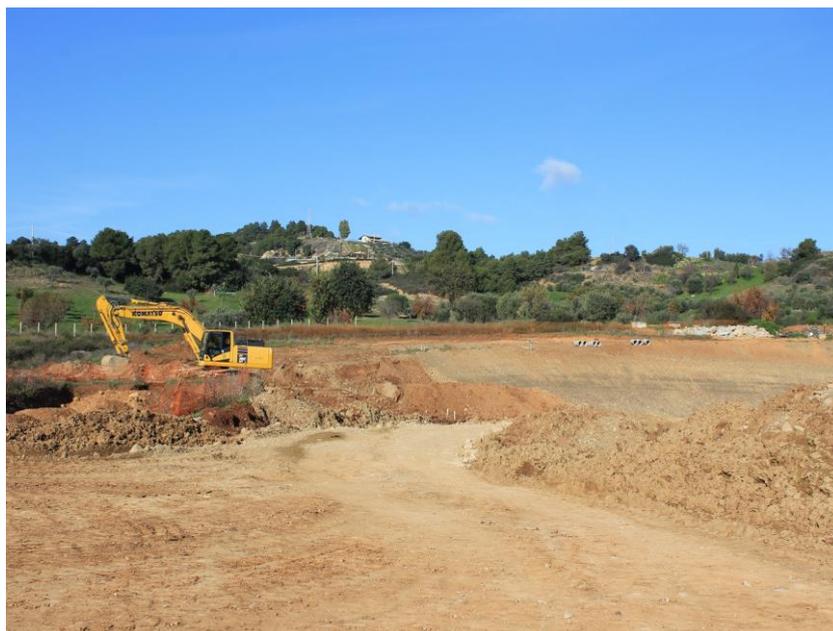
Figura 1

Le attività di cantiere in corso riguardano principalmente il ritombamento delle trincee archeologiche, l'accantonamento del materiale di scavo in cumuli e movimento mezzi di cantiere (Figura 1).

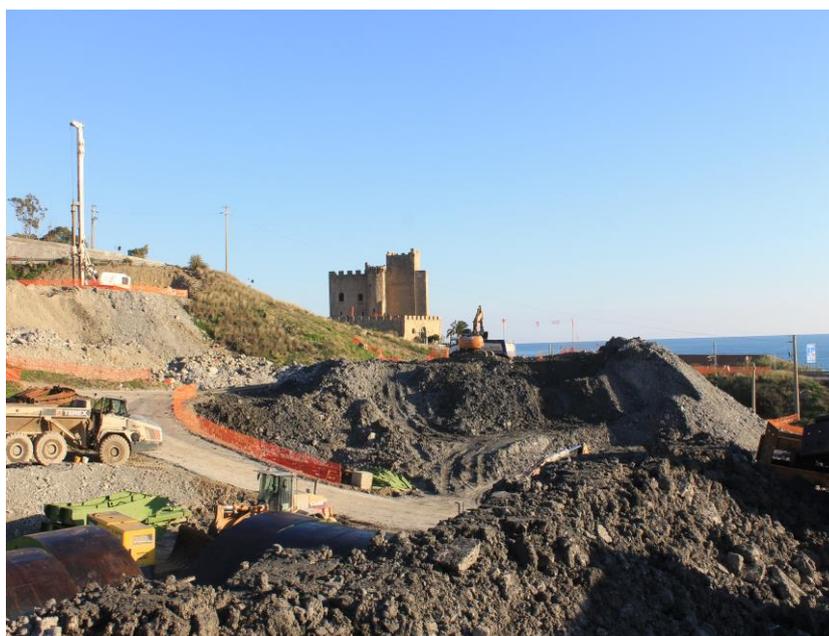
Figura 1

Le attività di cantiere in corso riguardano la realizzazione e riconfigurazione delle piste per il passaggio dei mezzi di cantiere e l'accantonamento del materiale di scavo in cumuli (Figura 1).
