2022.CO.001.00.PA.F	COMPONENTE: PAESAGGIO	DG41 – LAVORI DI COSTRUZIONE DEL 3° MEGALOTTO DELLA S.S. 106 JONICA, DALL'INNESTO CON LA S.S. 534 (KM 365+150) A ROSETO CAPO SPULICO (KM 400+000)		Data 05/01/2023	Pag. 1

**REPORT MONITORAGGIO AMBIENTALE  
PAESAGGIO  
ANNO 2022 – FASE CO**

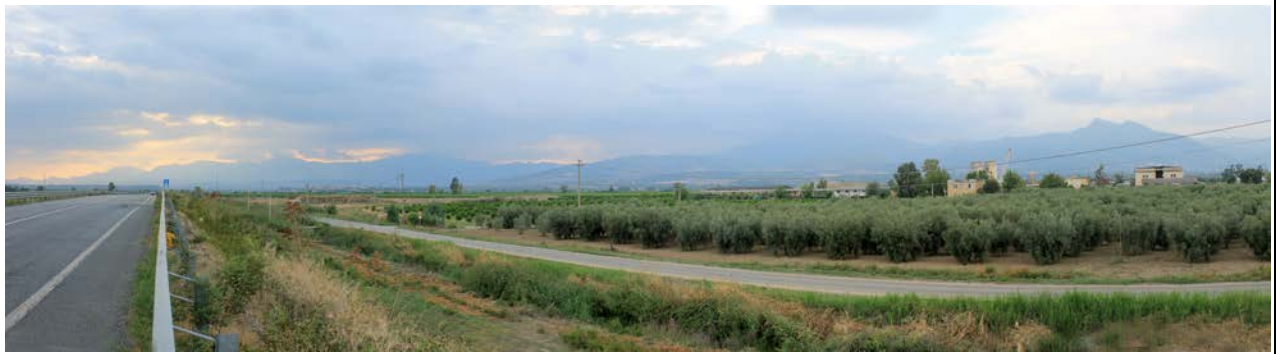
## RIPRESA FOTOGRAFICA DI INSIEME

DESCRIZIONE AMBIENTALE E COMMENTO AL MONITORAGGIO SPECIFICO	
<p>La Stazione di monitoraggio è localizzata in un'area agricola dove la coltivazione principale è quella degli agrumi, alternata a uliveti e cereali.</p> <p>La vista, inquadra, in primo piano, un uliveto, lo sfondo è rappresentato dallo skyline del massiccio del Pollino. E' appena visibile, in lontananza la rete di delimitazione delle aree interessate alle lavorazioni preliminari.</p>	
Data del rilevamento	03/08/2022
Orario del rilevamento	11:28
Condizioni Meteo osservate	Velato
Operatore	Pasquale Pisano
Immagine panoramica	PA-VP-CI-001.jpg
Angolo di ripresa	≈180°
Altezza dal piano campagna PC	cm 160
Singole riprese	n. 6

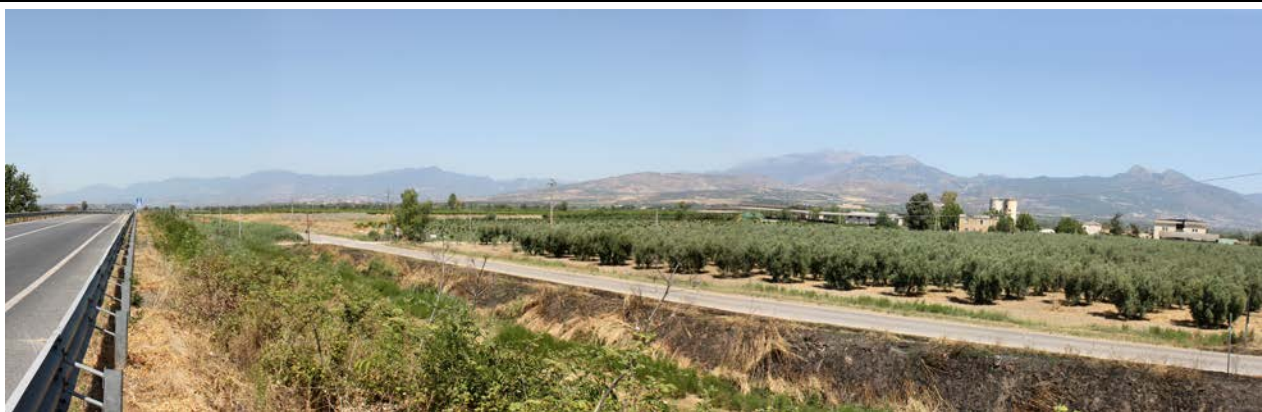
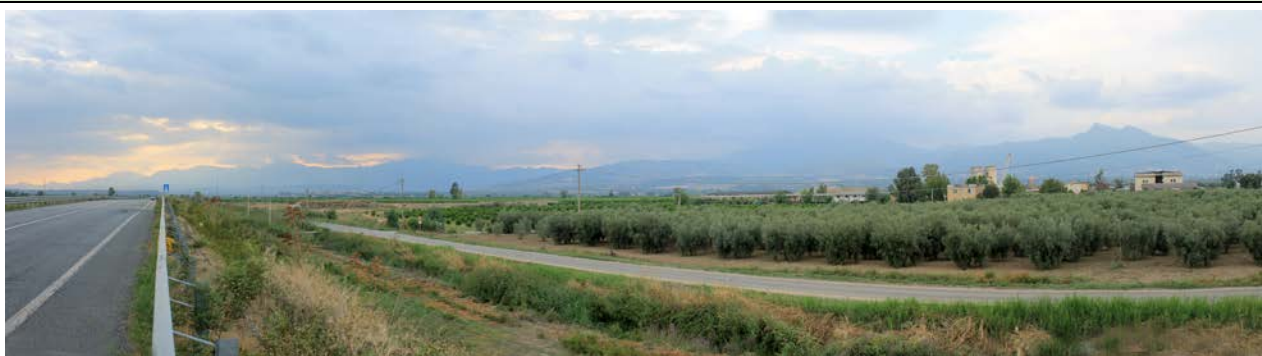
### CONFRONTO 2021-2022

La foto ritrae l'area nelle condizioni analoghe a quelle rilevate in fase C.O. 2021, seppur appaiono avviate le attività di cantierizzazione, risulta eseguito il taglio della vegetazione e la posa della recinzione provvisoria, a seguito dell'immissione in delle aree. Di seguito si riporta la tabella degli indicatori della qualità paesaggistica.

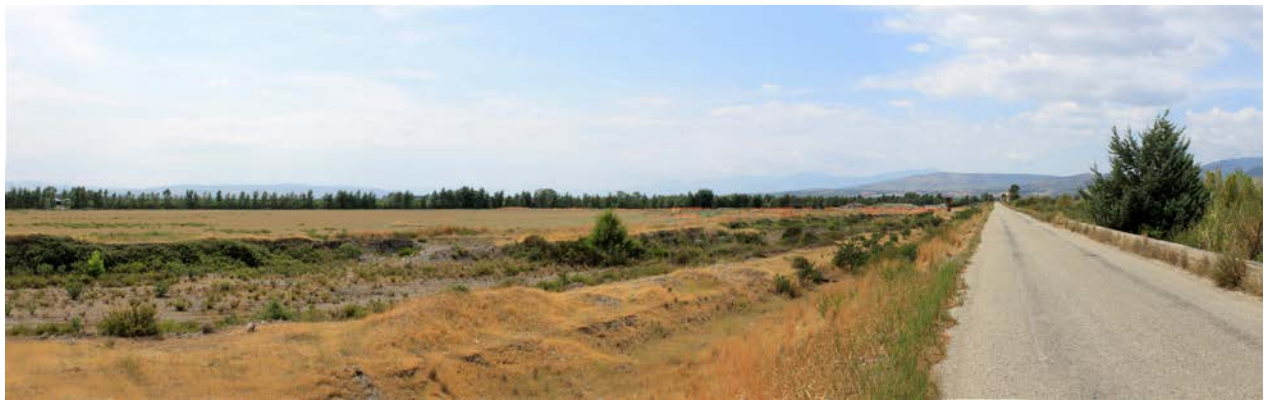
## RIPRESA FOTOGRAFICA DI INSIEME

DESCRIZIONE AMBIENTALE E COMMENTO AL MONITORAGGIO SPECIFICO	
<p>La Stazione di monitoraggio è localizzata in un'area agricola dove la coltivazione principale è quella cerealicola e precisamente lungo la SP 161, parallelamente alla sponda del torrente Raganello, che attraversa la piana fino a sfociare a mare.</p> <p>La vista inquadra un'area coltivata a cereali, la strada SP 161 e la vegetazione ripariale del Raganello ed è contrassegnata dallo skyline delle sistema montuoso del Pollino.</p> <p>Sono visibili i lavori in corso relativi alla realizzazione del viadotto Raganello, emerge, in particolare, una pila del viadotto</p>	
Data del rilevamento	03/08/2022
Orario del rilevamento	11:57
Condizioni Meteo osservate	Buone - Sole
Operatore	Pasquale Pisano
Immagine panoramica	PA-VP-CI-002.jpg
Angolo di ripresa	≈180°
Altezza dal piano campagna PC	cm 160
Singole riprese	n. 4

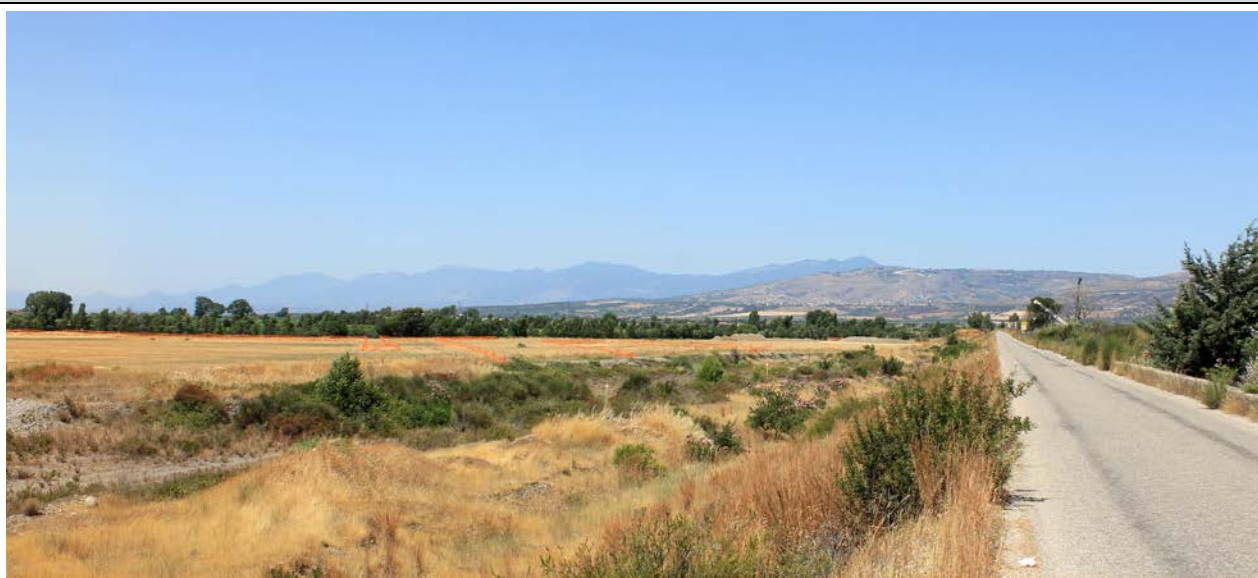
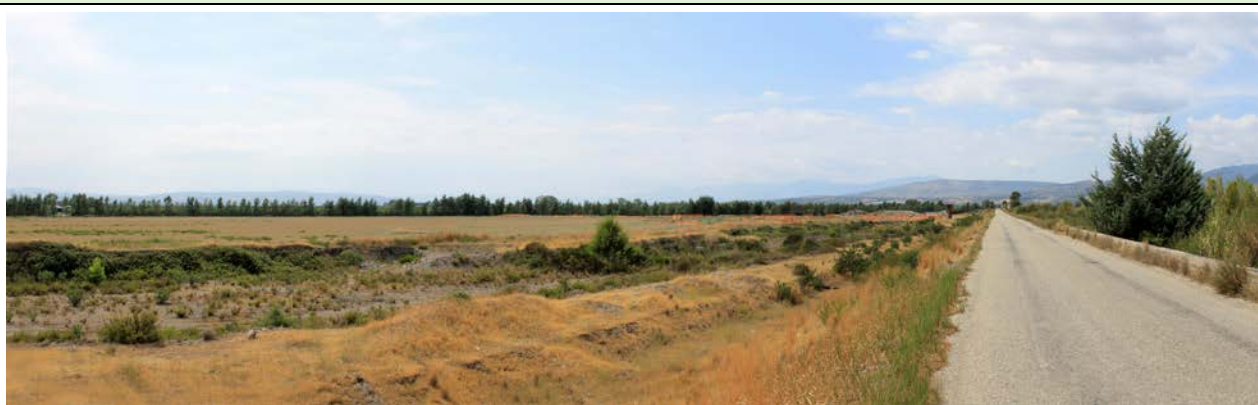
### CONFRONTO 2021-2022

Dal rilievo eseguito non emergono variazioni significative degli elementi strutturanti del paesaggio né delle condizioni di visibilità; si riscontra un avanzamento dei lavori, con le prime opere fuori terra, tra cui si evidenzia una pila del viadotto.

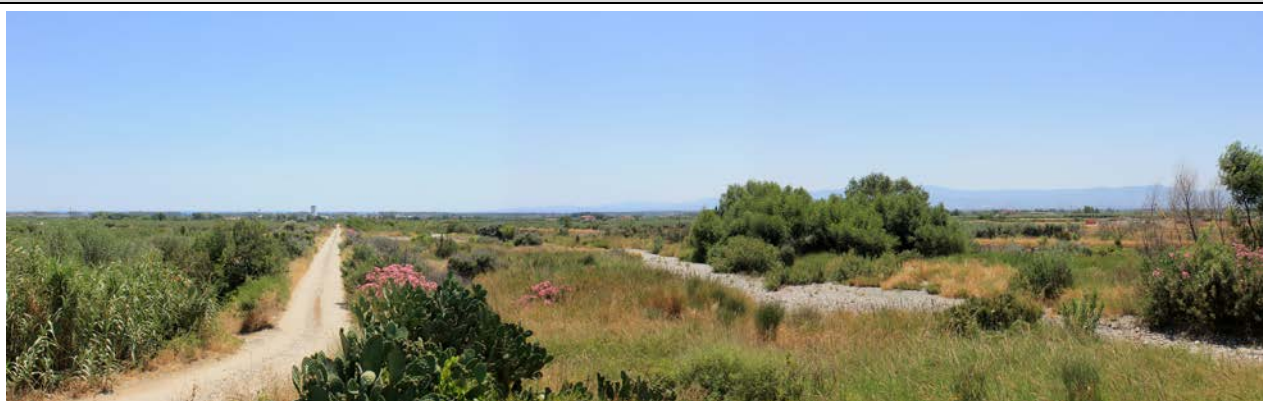
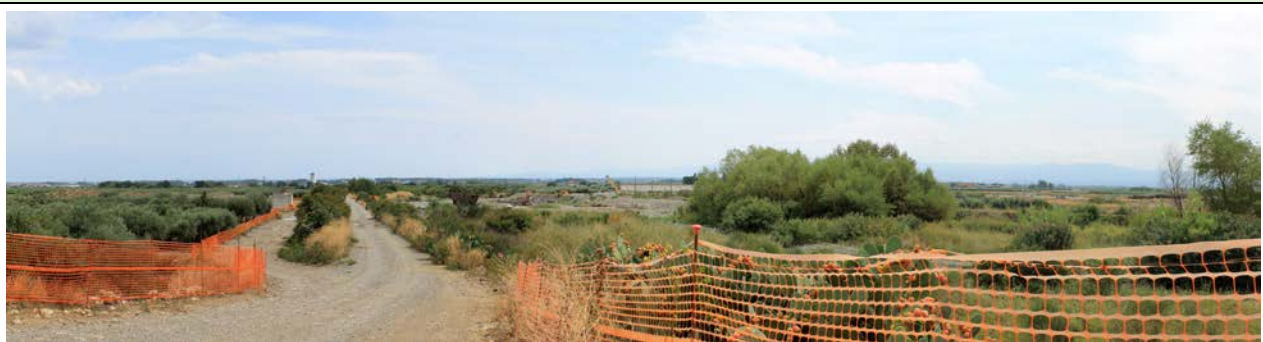
### CONFRONTO 2021-2022

Dal rilievo eseguito, seppur si evidenziano differenze sostanziali rispetto alla precedente campagna dovute all'inizio dei lavori di realizzazione del viadotto Caldana, non emergono variazioni significative degli elementi strutturanti del paesaggio né delle condizioni di visibilità; di seguito si riporta la tabella degli indicatori della qualità paesaggistica.

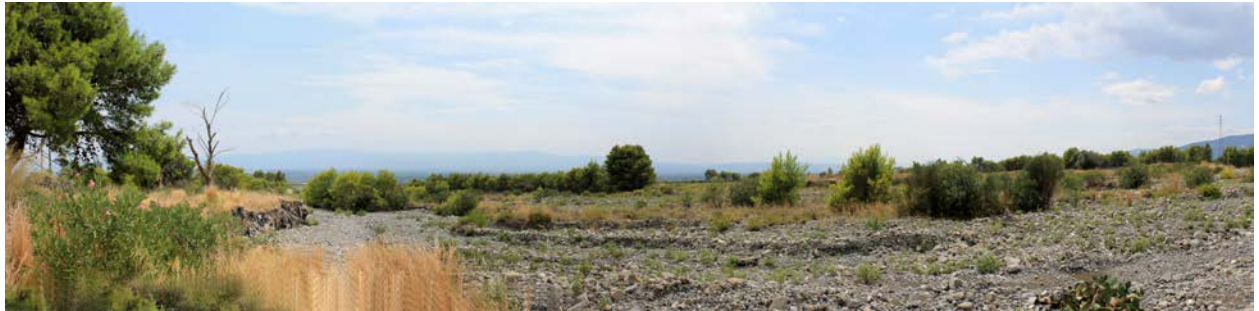
## RIPRESA FOTOGRAFICA DI INSIEME

DESCRIZIONE AMBIENTALE E COMMENTO AL MONITORAGGIO SPECIFICO	
<p>La Stazione di monitoraggio è localizzata in un'area prossima alle sponde della fiumara Satanasso, caratterizzate dalla vegetazione spondale con pineta retrostante. Alle spalle della pineta si sviluppano le aree agricole coltivate prevalentemente a frutteto e vigneto.</p> <p>La vista inquadra la fiumara e la vegetazione ripariale in sponda idraulica sinistra.</p>	
Data del rilevamento	03/08/2022
Orario del rilevamento	12:59
Condizioni Meteo osservate	Buone -Sole
Operatore	Pasquale Pisano
Immagine panoramica	PA-VP-VI-004.jpg
Angolo di ripresa	≈180°
Altezza dal piano campagna PC	cm 160
Singole riprese	n. 4

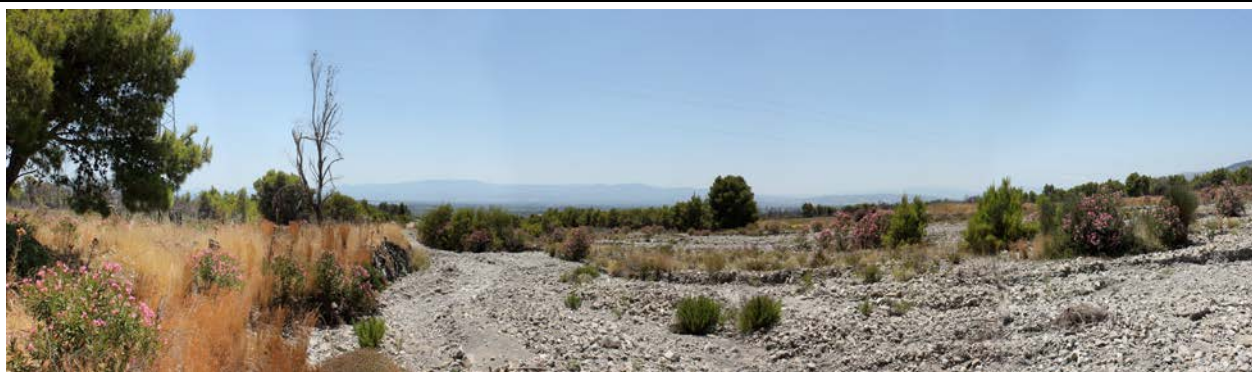
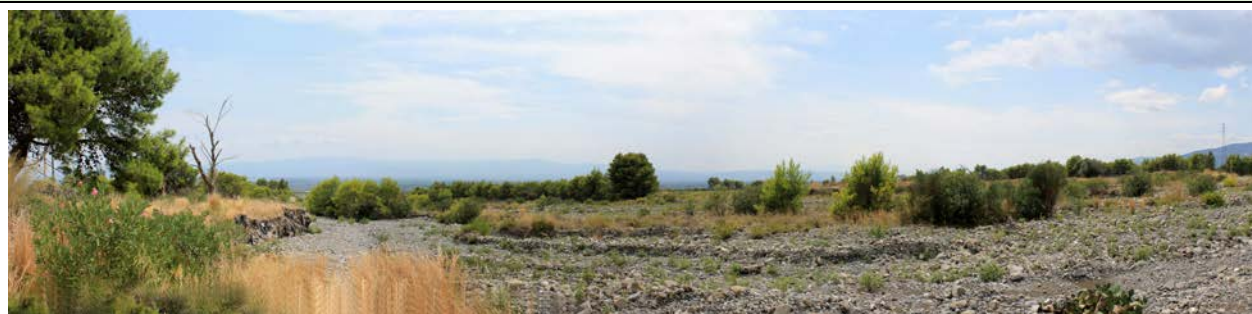
**CONFRONTO 2021-2022**

Dal rilievo eseguito non emergono variazioni degli elementi strutturanti del paesaggio né delle condizioni di visibilità. Nell'area risultano da poco avviate le operazioni di cantierizzazione con il taglio della vegetazione, di seguito si riporta la tabella degli indicatori della qualità paesaggistica.

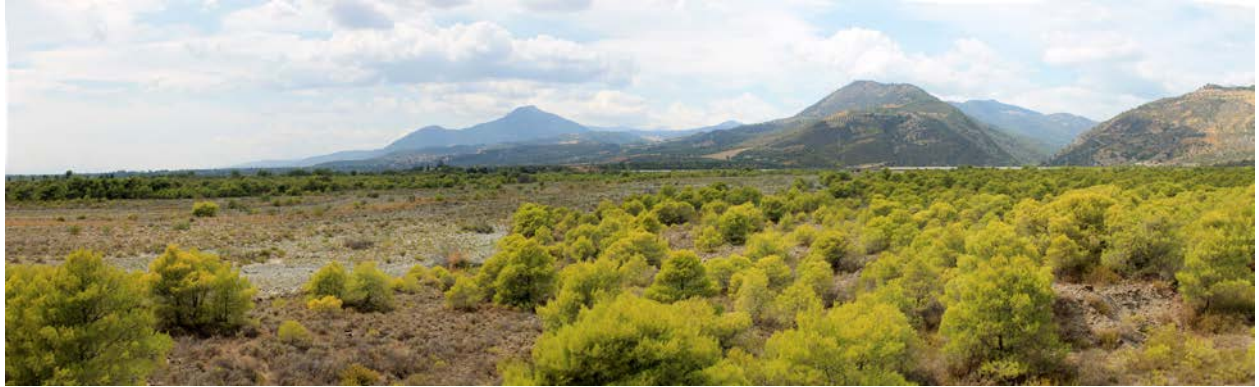
## RIPRESA FOTOGRAFICA DI INSIEME

DESCRIZIONE AMBIENTALE E COMMENTO AL MONITORAGGIO SPECIFICO	
<p>La Stazione di monitoraggio è localizzata ai margini dell'abitato di Trebisacce, in un'area agricola caratterizzata dalla presenza dell'ampia fiumara Saraceno e precisamente lungo la ex SS 106 bis (E90) che scavalca la fiumara.</p> <p>La panoramica inquadra, in primo piano, la pineta della sponda idraulica sx della fiumara ed il letto della fiumara e presenta, come sfondo, lo skyline del massiccio del Pollino.</p>	
Data del rilevamento	03/08/2022
Orario del rilevamento	09:57
Condizioni Meteo osservate	Buone - Sole
Operatore	Pasquale Pisano
Immagine panoramica	PA-VP-TR-005.jpg
Angolo di ripresa	≈180°
Altezza dal piano campagna PC	cm 160
Singole riprese	n. 4

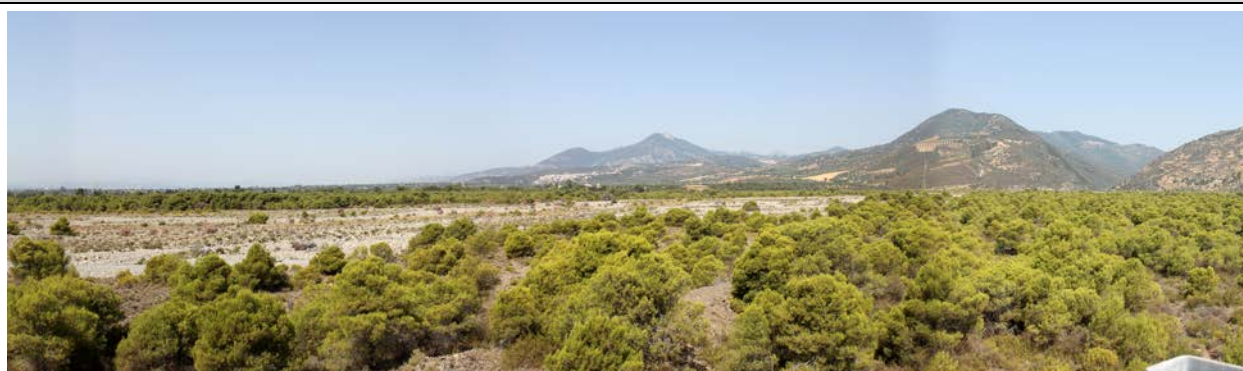
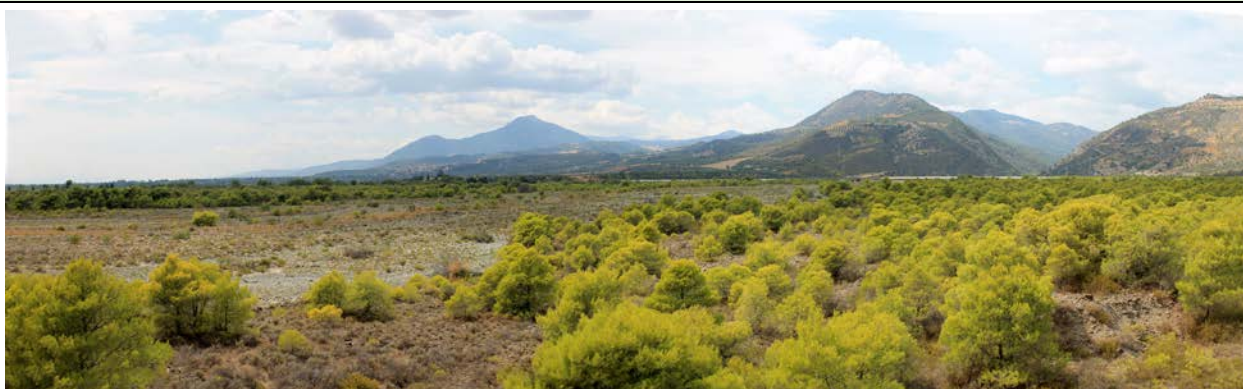
## CONFRONTO 2021-2022

Dal rilievo eseguito non emergono variazioni sostanziale degli elementi strutturanti del paesaggio né delle condizioni di visibilità. Nell'area sono in corso i lavori relativi alla realizzazione del viadotto Saraceno, che di fatto appaiono poco visibili data la distanza delle aree di lavoro dal punto di monitoraggio.

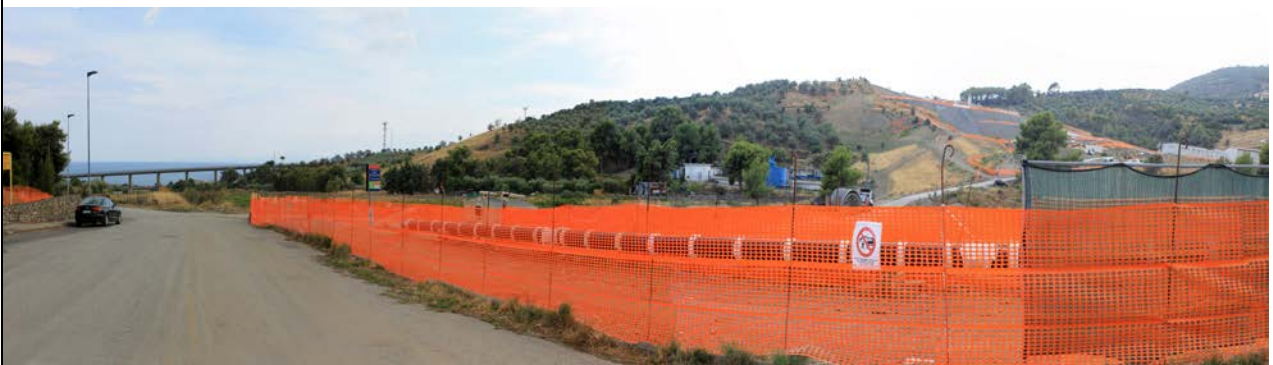
## RIPRESA FOTOGRAFICA DI INSIEME

DESCRIZIONE AMBIENTALE E COMMENTO AL MONITORAGGIO SPECIFICO	
<p>La Stazione di monitoraggio è localizzata in un'area agricola dove la coltivazione principale è quella olivicola, nelle aree pianeggianti prevale la coltivazione a cereali. È posizionata precisamente lungo la strada della zona industriale che corre in affiancamento della sponda in sinistra idraulica del torrente Pagliaro.</p> <p>La vista inquadra, in primo piano, la recinzione di cantiere, nel piano intermedio si notano le pendici collinari interessate dalle attività di cantiere, lo sfondo è caratterizzato dalla presenza del viadotto della ex SS.106 (E90) con il mare alle spalle.</p>	
Data del rilevamento	03/08/2022
Orario del rilevamento	10:46
Condizioni Meteo osservate	Buona
Operatore	Pasquale Pisano
Immagine panoramica	PA-VP-TR-006.jpg
Angolo di ripresa	≈180°
Altezza dal piano campagna PC	cm 160
Singole riprese	n. 5

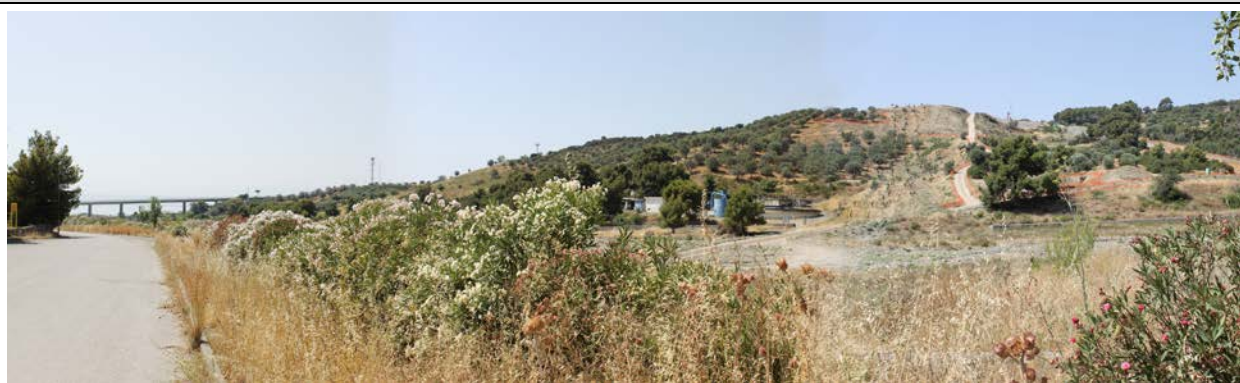
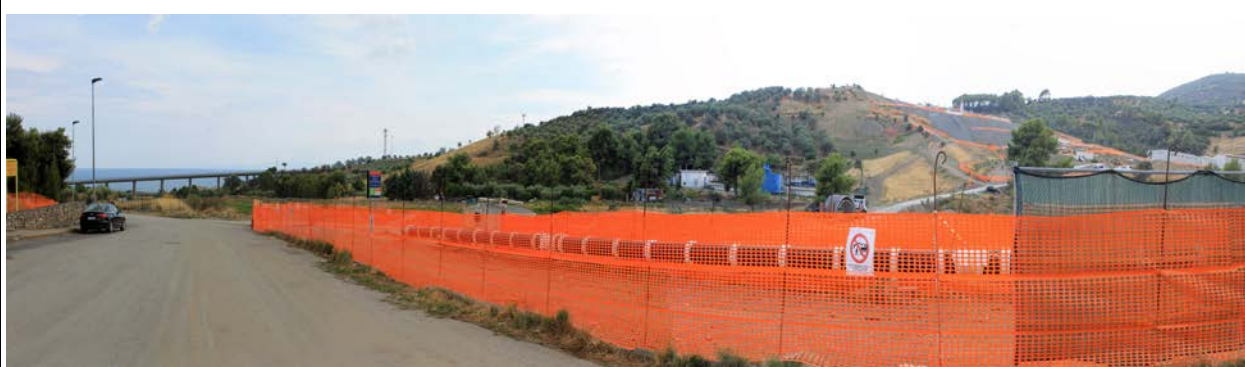
### CONFRONTO 2021-2022

Dal confronto tra i due rilievi emergono variazioni significative dello stato dei luoghi dovute all'avanzamento dei lavori, che non hanno però depauperato gli elementi strutturanti del paesaggio, si riscontra al contrario un'alterazione degli elementi caratterizzanti del paesaggio, in relazione alla sottrazione della vegetazione lungo il crinale del colle ed il pendio a seguito dei lavori preliminari alla realizzazione dell'imbotto nord della galleria Trebisacce.

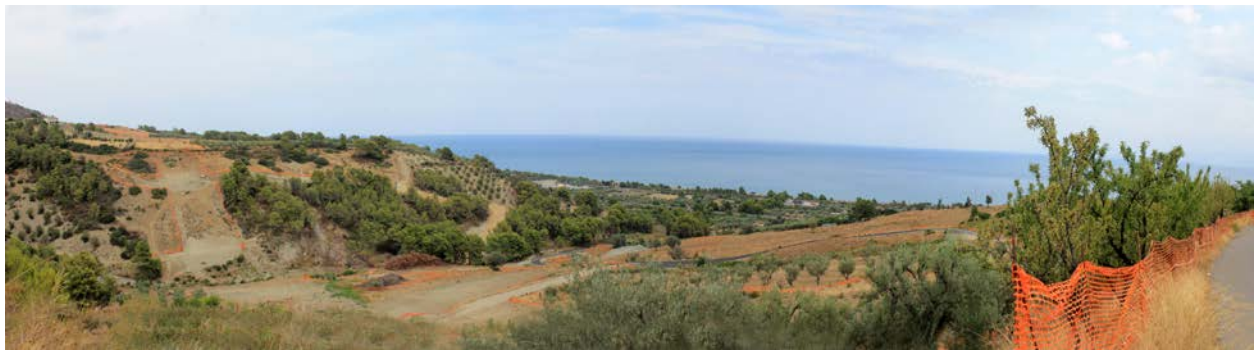
## RIPRESA FOTOGRAFICA DI INSIEME

DESCRIZIONE AMBIENTALE E COMMENTO AL MONITORAGGIO SPECIFICO	
<p>La Stazione di monitoraggio è localizzata lungo una viabilità secondaria che si collega alla SP 153 e ricade in un contesto agricolo dove la coltivazione principale è quella dell'ulivo; si rilevano, in corrispondenza delle pendici acclivi dei versanti, lungo le incisioni, formazioni vegetali di tipo naturale a prevalenza di pini mediterranei.</p> <p>La panoramica inquadra sia i campi coltivati che la vegetazione di tipo naturale presente lungo le incisioni, lo sfondo della visuale è rappresentato dal mare.</p>	
Data del rilevamento	04/08/2022
Orario del rilevamento	14:37
Condizioni Meteo osservate	Buone - soleggiato
Operatore	Pasquale Pisano
Immagine panoramica	PA-VP-TR-008.jpg
Angolo di ripresa	≈180°
Altezza dal piano campagna PC	cm 160
Singole riprese	n. 5

Dal confronto tra i due rilievi emerge un avanzamento dei lavori che riguardano prevalentemente le opere preliminari alla costruzione del viadotto Forno.

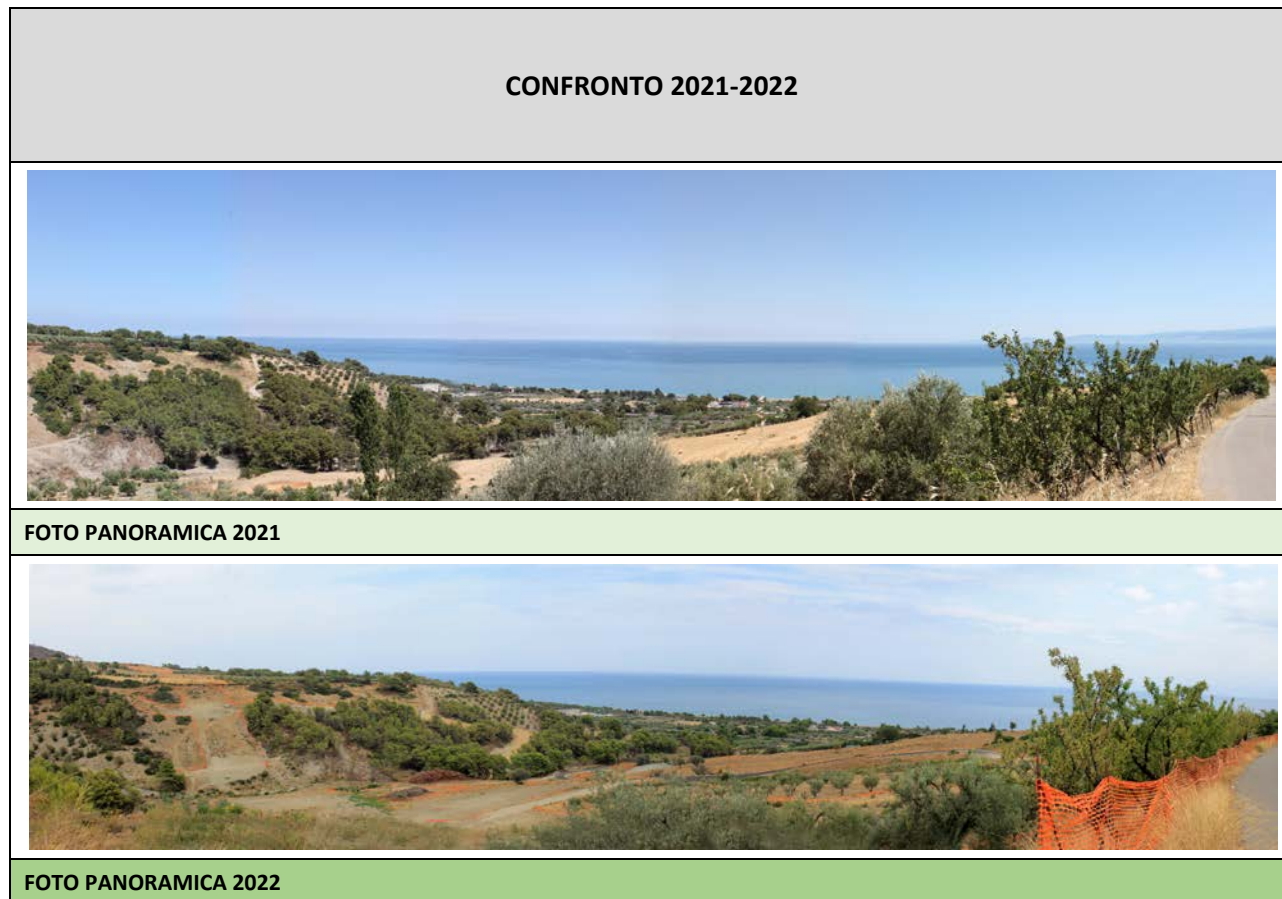
Dal rilievo eseguito non emergono variazioni degli elementi strutturanti del paesaggio né delle condizioni di visibilità. Emerge, come variazione significativa degli elementi caratterizzanti il contesto paesaggistico, il taglio della vegetazione sul terrazzo marino, lungo le pendici e nell'area di impluvio.

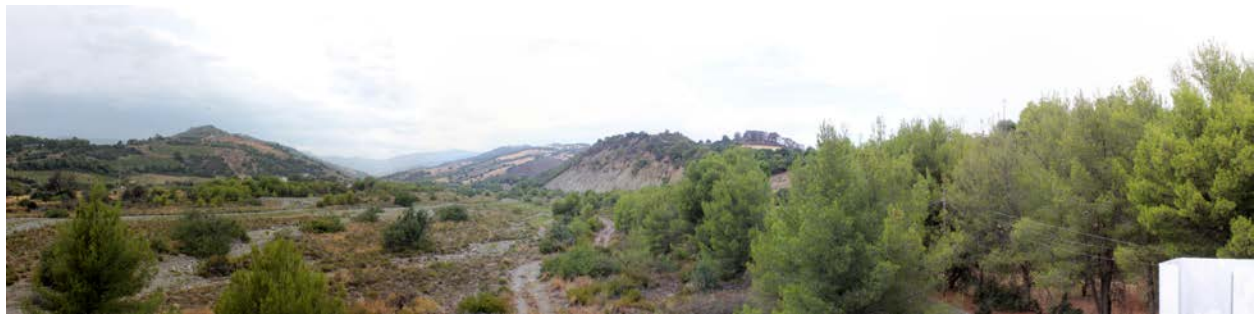
## RIPRESA FOTOGRAFICA DI INSIEME

DESCRIZIONE AMBIENTALE E COMMENTO AL MONITORAGGIO SPECIFICO	
<p>La Stazione di monitoraggio è localizzata lungo la ex SS 106 bis (E90) che scavalca la fiumara Avena, in un'area agricola caratterizzata dalla presenza della fiumara e dalle colline dove prevale la coltivazione dell'ulivo, con una fisionomia più chiusa nelle zone pianeggianti ed una generalmente più aperta in corrispondenza di morfologie a maggiore acclività.</p> <p>La panoramica inquadra, in primo piano, il letto della fiumara e la pineta presente sulle sponde, il piano intermedio e lo sfondo della visuale sono contrassegnati dal sistema collinare, in parte coltivato e in parte interessato da vegetazione di tipo naturale.</p>	
<b>Data del rilevamento</b>	04/08/2022
<b>Orario del rilevamento</b>	09:30
<b>Condizioni Meteo osservate</b>	Velato
<b>Operatore</b>	Pasquale Pisano
<b>Immagine panoramica</b>	PA-VP-AL-009.jpg
<b>Angolo di ripresa</b>	≈180°

Dal rilievo eseguito non emergono differenze rispetto a quanto evidenziato nella precedente campagna di monitoraggio, non si segnalano variazioni degli elementi strutturanti del paesaggio né delle condizioni di visibilità. Nell'area non sono visibili lavori in corso, di seguito si riporta la tabella degli indicatori della qualità paesaggistica.

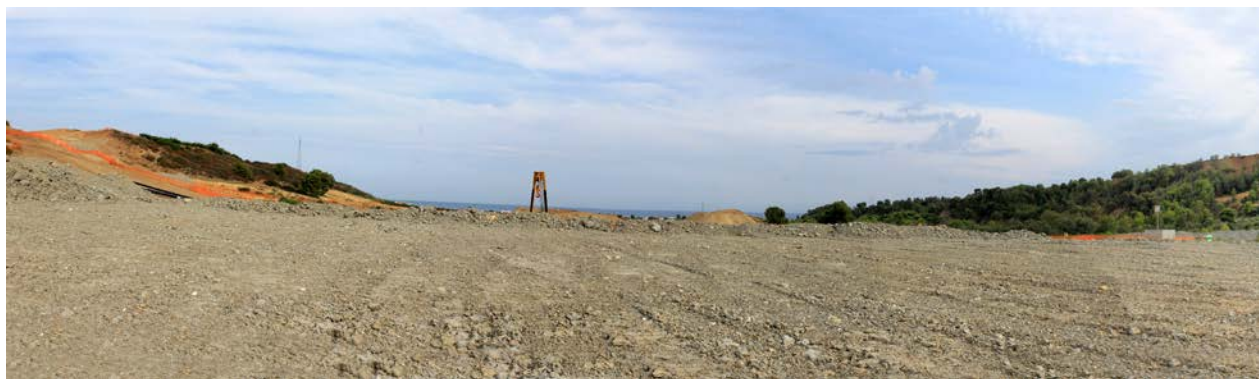
## RIPRESA FOTOGRAFICA DI INSIEME

DESCRIZIONE AMBIENTALE E COMMENTO AL MONITORAGGIO SPECIFICO	
<p>La Stazione di monitoraggio è localizzata sulla sponda della fiumara Straface, in un'area agricola dove la coltura prevalente è quella seminativa, in alcune porzioni si rileva coltura arborea specializzata per la produzione di agrumi.</p> <p>La vista inquadra il letto della fiumara, delimitato da scarpate ricoperte da lembi di pineta e campi coltivati, lo sfondo della visuale è definito dal mare.</p>	
Data del rilevamento	04/08/2022
Orario del rilevamento	15:29
Condizioni Meteo osservate	Buone - soleggiato
Operatore	Pasquale Pisano
Immagine panoramica	PA-VP-AM-010.jpg
Angolo di ripresa	≈180°
Altezza dal piano campagna PC	cm 160
Singole riprese	n. 5

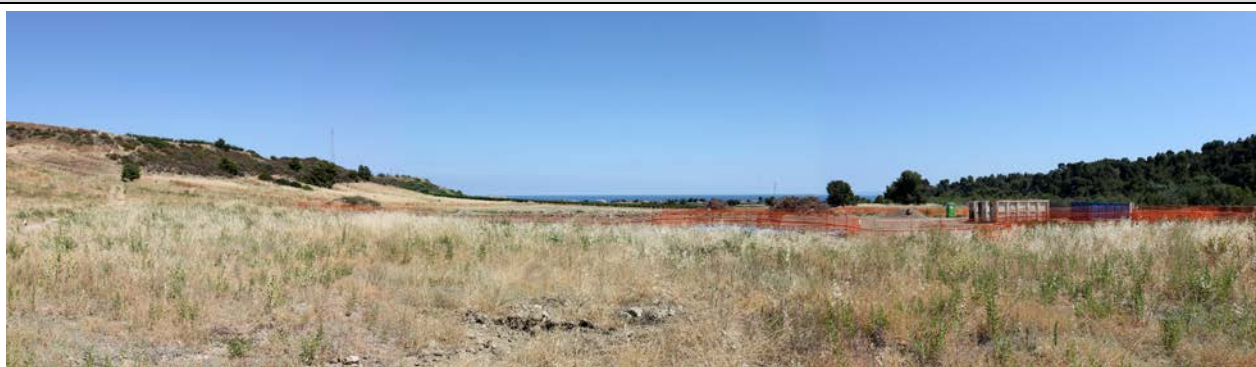
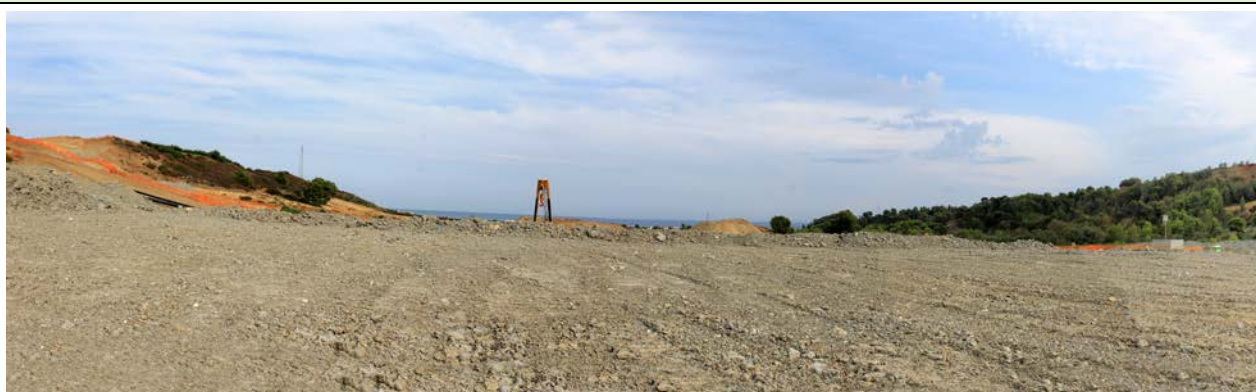
### CONFRONTO 2021-2022

Dal confronto con il rilievo della precedente campagna non emergono significative differenze a meno di una leggera modifica del piano di campagna dovuto ai movimenti terra eseguiti sulla sponda della fiumara.

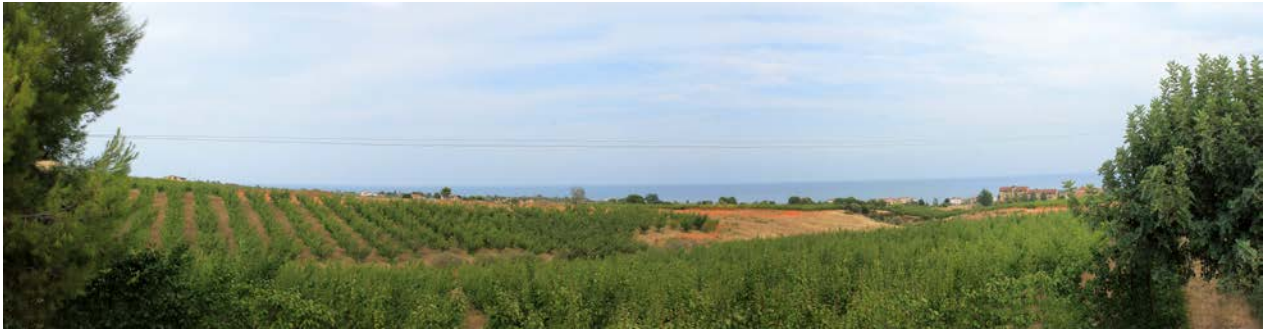
## RIPRESA FOTOGRAFICA DI INSIEME

DESCRIZIONE AMBIENTALE E COMMENTO AL MONITORAGGIO SPECIFICO	
<p>La Stazione di monitoraggio è localizzata in un'area agricola dove la coltivazione principale è rappresentata dalla coltura arborea specializzata per la produzione di frutta.</p> <p>La panoramica inquadra in primo piano e nel piano intermedio i frutteti. Lo sfondo della vista è rappresentato dal mare.</p>	
Data del rilevamento	04/08/2022
Orario del rilevamento	15:49
Condizioni Meteo osservate	Buone - soleggiato
Operatore	Pasquale Pisano
Immagine panoramica	PA-VP-AM-011.jpg
Angolo di ripresa	≈180°
Altezza dal piano campagna PC	cm 160
Singole riprese	n. 5

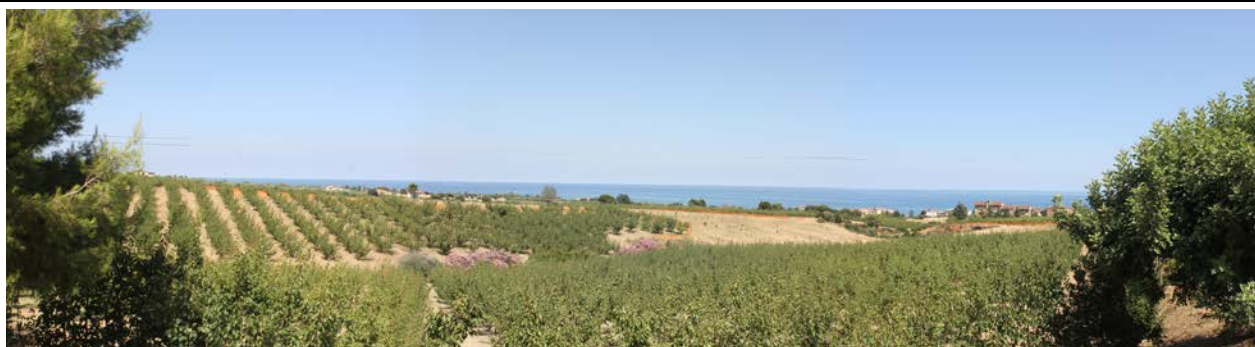
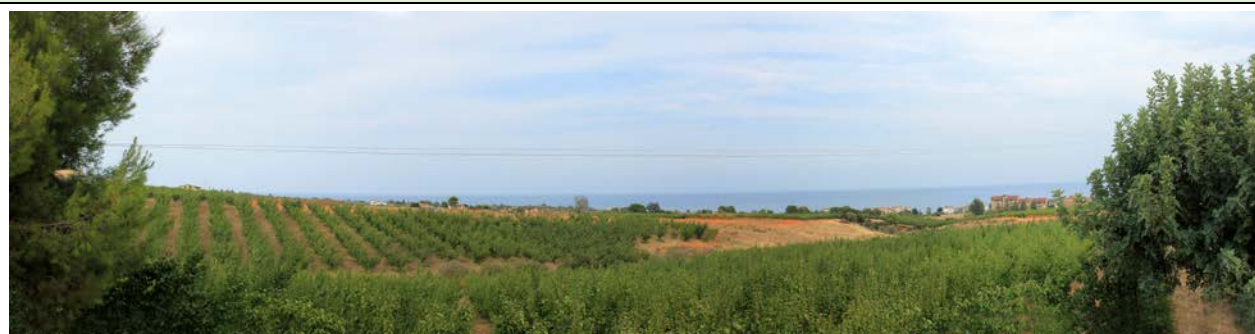
### CONFRONTO 2021-2022

Dal confronto tra le immagini non emergono variazioni significative degli elementi strutturanti del paesaggio né delle condizioni di visibilità emerge, si segnala, come già evidenziato nella precedente campagna di monitoraggio, esclusivamente la sottrazione di superficie destinata a frutteto, visibile in lontananza, per effetto delle operazioni preliminari eseguite nelle aree di intervento, è visibile inoltre sul crinale del terrazzo marino la rete provvisoria di cantiere.

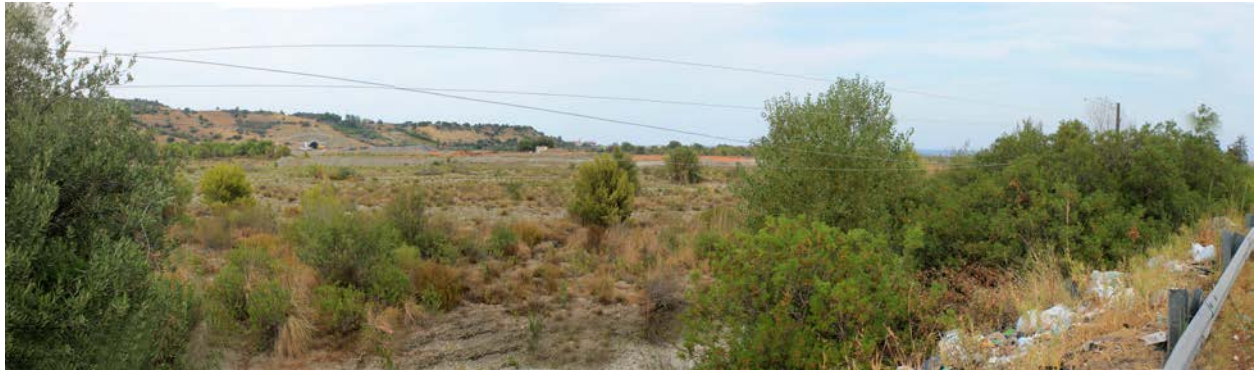
## RIPRESA FOTOGRAFICA DI INSIEME

DESCRIZIONE AMBIENTALE E COMMENTO AL MONITORAGGIO SPECIFICO	
<p>La Stazione di monitoraggio è localizzata lungo la SS 481 che corre parallelamente alla sponda idraulica in sinistra del torrente Ferro. Il contesto è caratterizzato dalla presenza della fiumara e dalla pineta che si sviluppa lungo i margini dell'alveo, alle spalle della pineta, lungo le scarpate dei terrazzi marini i seminativi, delimitati da siepi e filari, sono intervallati a gruppi di ulivi.</p> <p>La vista inquadra, in primo piano, il letto della fiumara, lo sfondo prospettico è contrassegnato dalla pineta e dalle scarpate del terrazzo marino.</p>	
Data del rilevamento	04/08/2022
Orario del rilevamento	16:03
Condizioni Meteo osservate	Buone - Soleggiato
Operatore	Pasquale Pisano
Immagine panoramica	PA-VP-RC-012.jpg
Angolo di ripresa	≈180°
Altezza dal piano campagna PC	cm 160
Singole riprese	n. 5

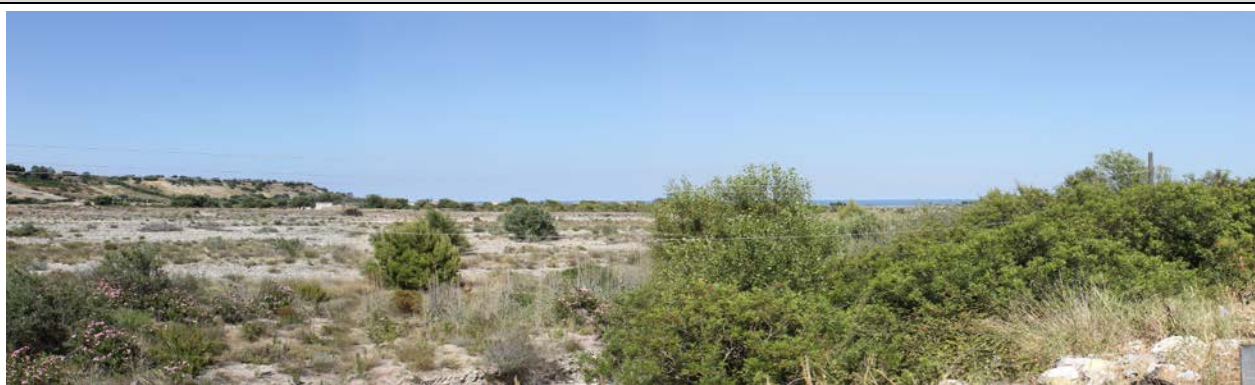
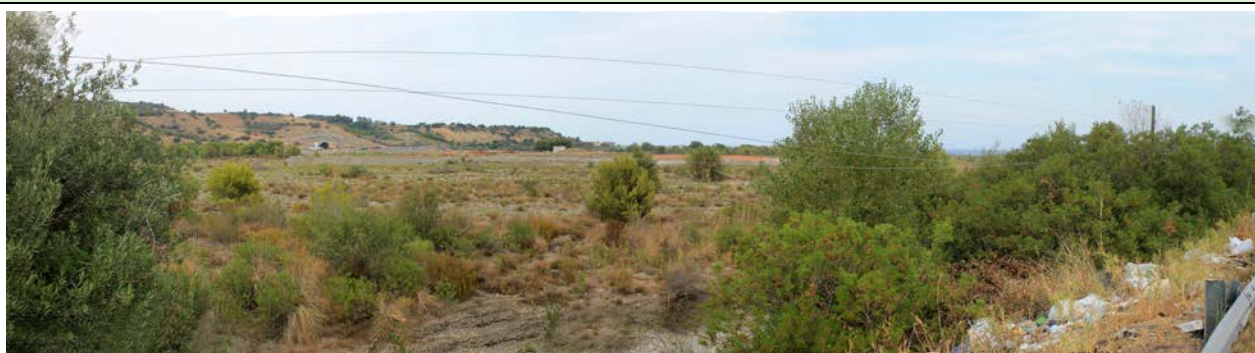
### CONFRONTO 2021-2022

dal rilievo eseguito emerge come principale differenza rispetto alla precedente campagna, in lontananza, l'imbocco della galleria Roseto, nel complesso non emergono variazioni significative degli elementi strutturanti del paesaggio né delle condizioni di visibilità, ad esclusione della sottrazione della vegetazione della pineta in sinistra della fiumara. Di seguito si riporta la tabella degli indicatori della qualità paesaggistica.

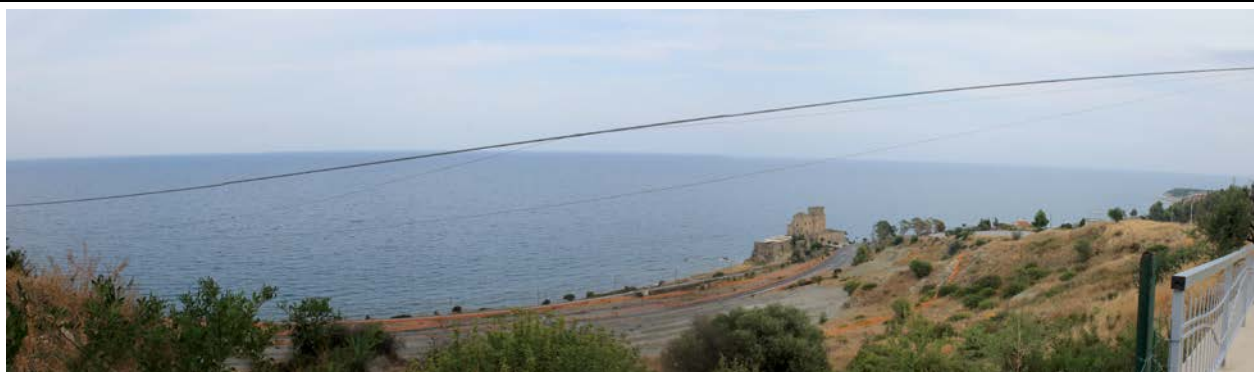
## RIPRESA FOTOGRAFICA DI INSIEME

DESCRIZIONE AMBIENTALE E COMMENTO AL MONITORAGGIO SPECIFICO	
La Stazione di monitoraggio è localizzata lungo la viabilità urbana di contrada Civita del comune di Roseto Capo Spulico La panoramica inquadra, in primo piano, la scarpata incolta che digrada fino alla SS106 bis. Nel piano intermedio della vista spicca la mole del castello di Roseto Capo Spulico con lo sfondo del mare.	
Data del rilevamento	04/08/2022
Orario del rilevamento	16:19
Condizioni Meteo osservate	Velato
Operatore	Pasquale Pisano
Immagine panoramica	PA-VP-RC-013.jpg
Angolo di ripresa	≈180°
Altezza dal piano campagna PC	cm 160
Singole riprese	n. 4

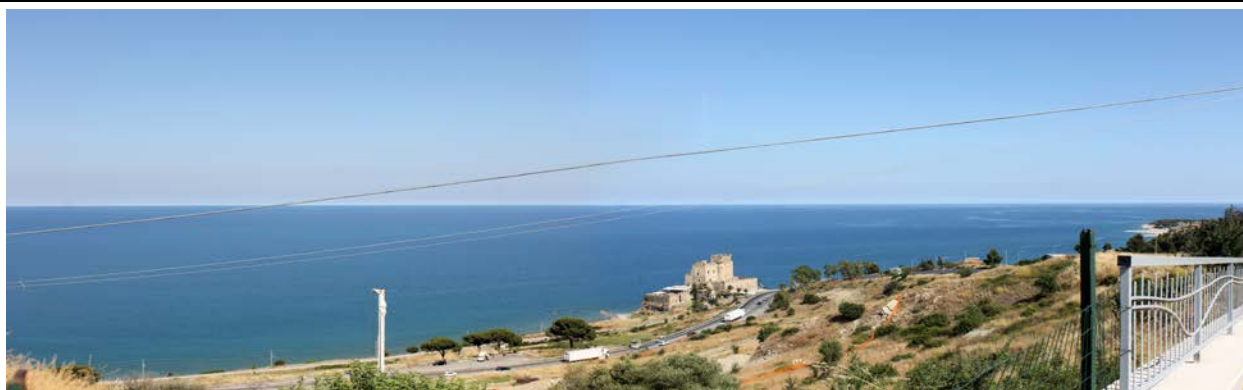
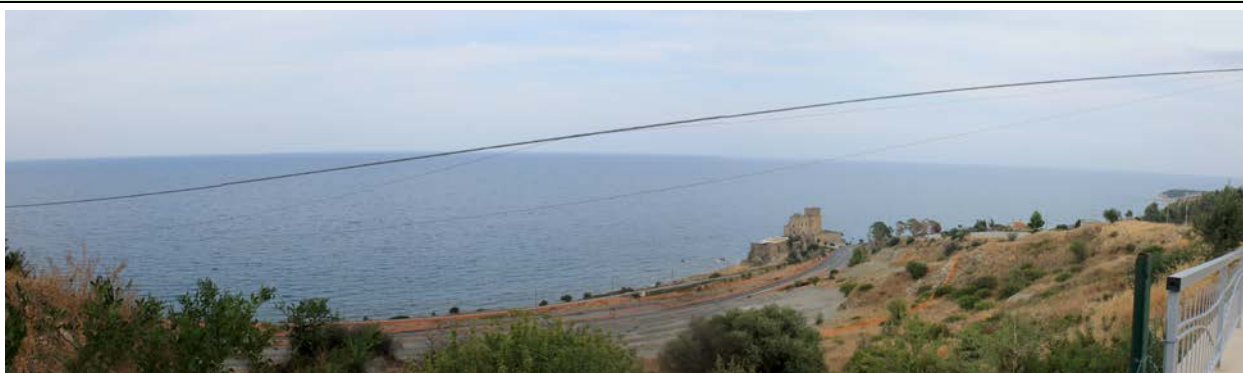
### CONFRONTO 2021-2022

Dal rilievo eseguito emerge, rispetto alla precedente campagna, una variazione dello stato dei luoghi dovuta all'avanzamento dei lavori; si evidenzia, in particolare, l'occupazione di suolo a valle dell'attuale sedime della S.S. 106 con conseguente sottrazione di vegetazione arborea.

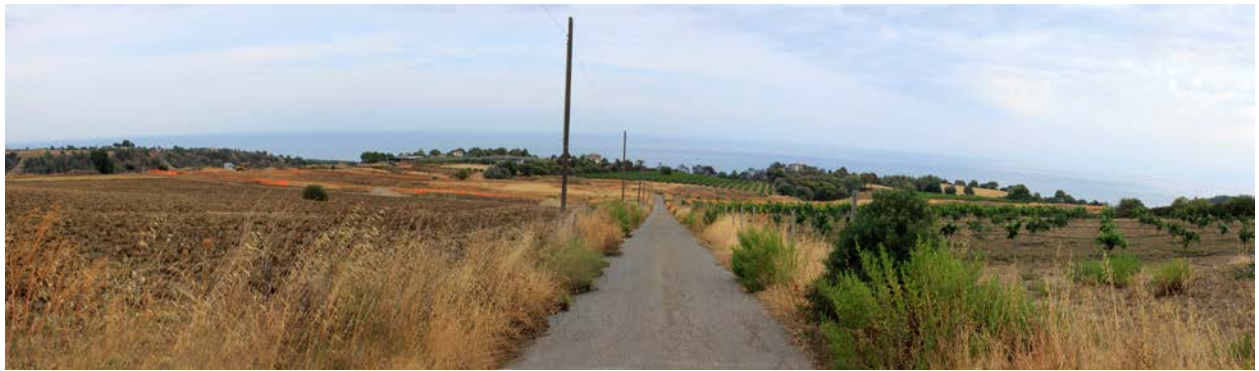
## RIPRESA FOTOGRAFICA DI INSIEME

DESCRIZIONE AMBIENTALE E COMMENTO AL MONITORAGGIO SPECIFICO	
<p>La Stazione di monitoraggio è localizzata lungo la viabilità campestre che parte dalla contrada Tarianni, in un'area agricola dove la coltivazione principale è quella cerealicola. I seminativi sono intervallati a frutteti ed uliveti, diffusa è la presenza di lembi di vegetazione di tipo naturale in corrispondenza delle incisioni dei terrazzi marini.</p> <p>La panoramica inquadra, in primo piano, i campi coltivati, attraversati dalla viabilità campestre; nel piano intermedio sono visibili i frutteti e la vegetazione di tipo naturale della pineta. Lo sfondo è contraddistinto dalla presenza del mare.</p>	
Data del rilevamento	04/08/2022
Orario del rilevamento	14:57
Condizioni Meteo osservate	Buone -Soleggiato
Operatore	Pasquale Pisano
Immagine panoramica	PA-VP-AM-014.jpg
Angolo di ripresa	≈180°
Altezza dal piano campagna PC	cm 160
Singole riprese	n. 5

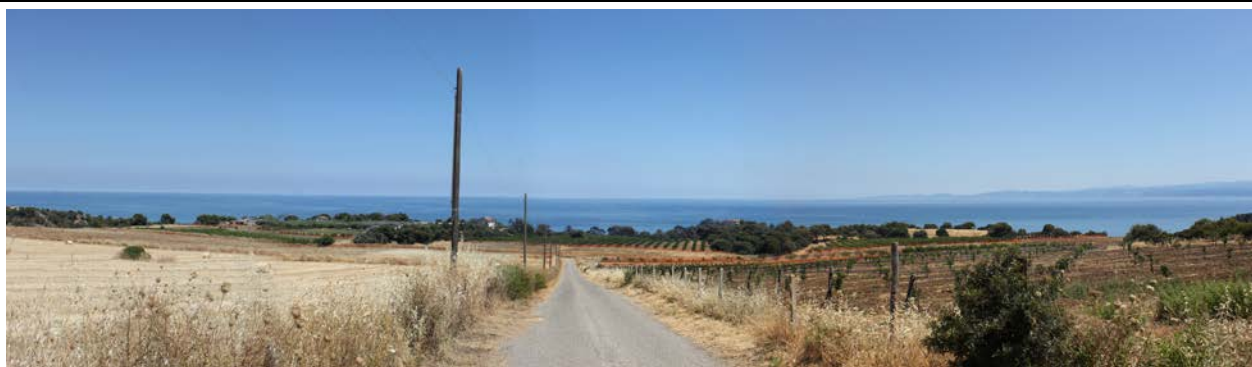
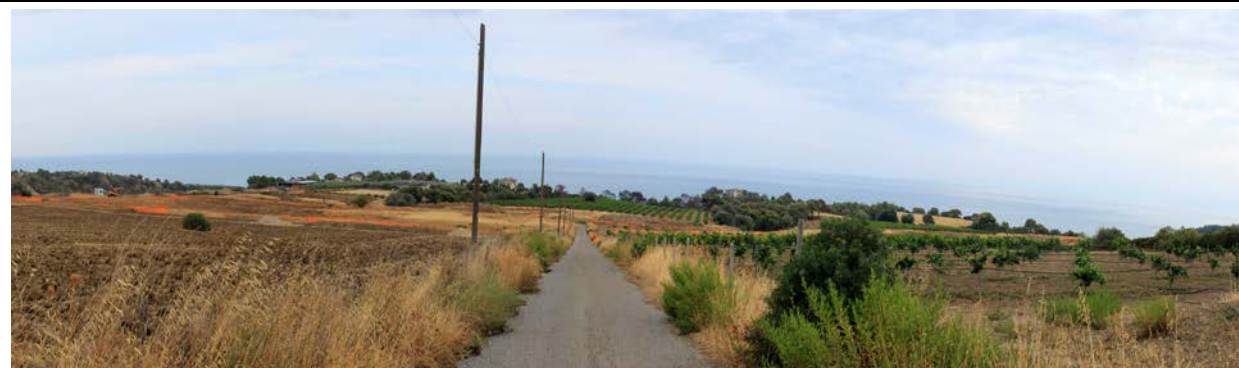
### CONFRONTO 2021-2022

FOTO PANORAMICA 2021

FOTO PANORAMICA 2022

Dal confronto tra i due rilievi emerge un avanzamento dei lavori che riguarda prevalentemente opere preliminari agli scavi della galleria artificiale Stellittano.
