Ricognizione f23bf29fcac2437080864d74e58486d2

Unità di ricognizione IMPIANTO - Data 2023/10/18

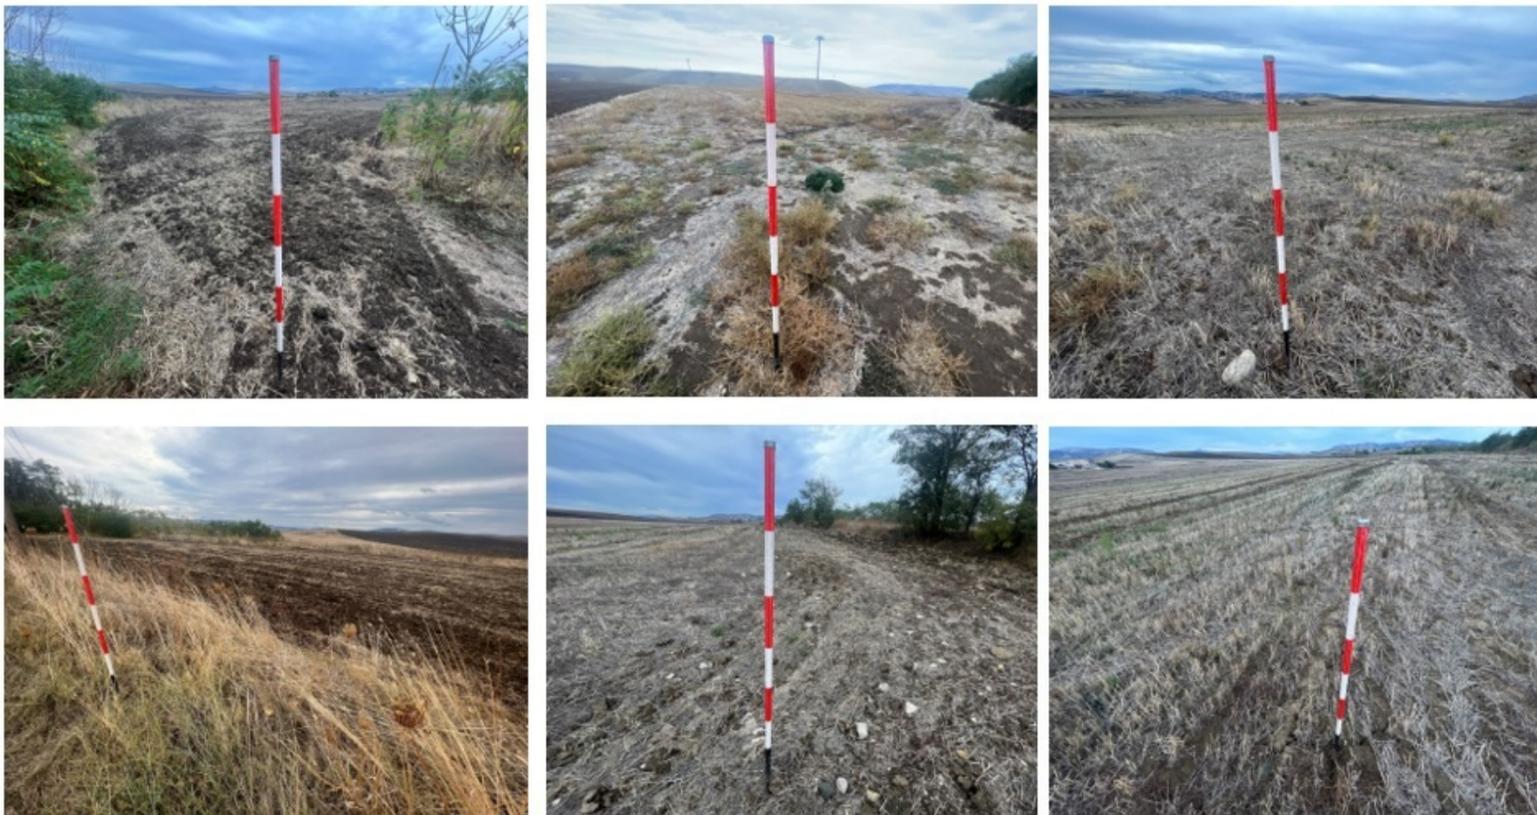
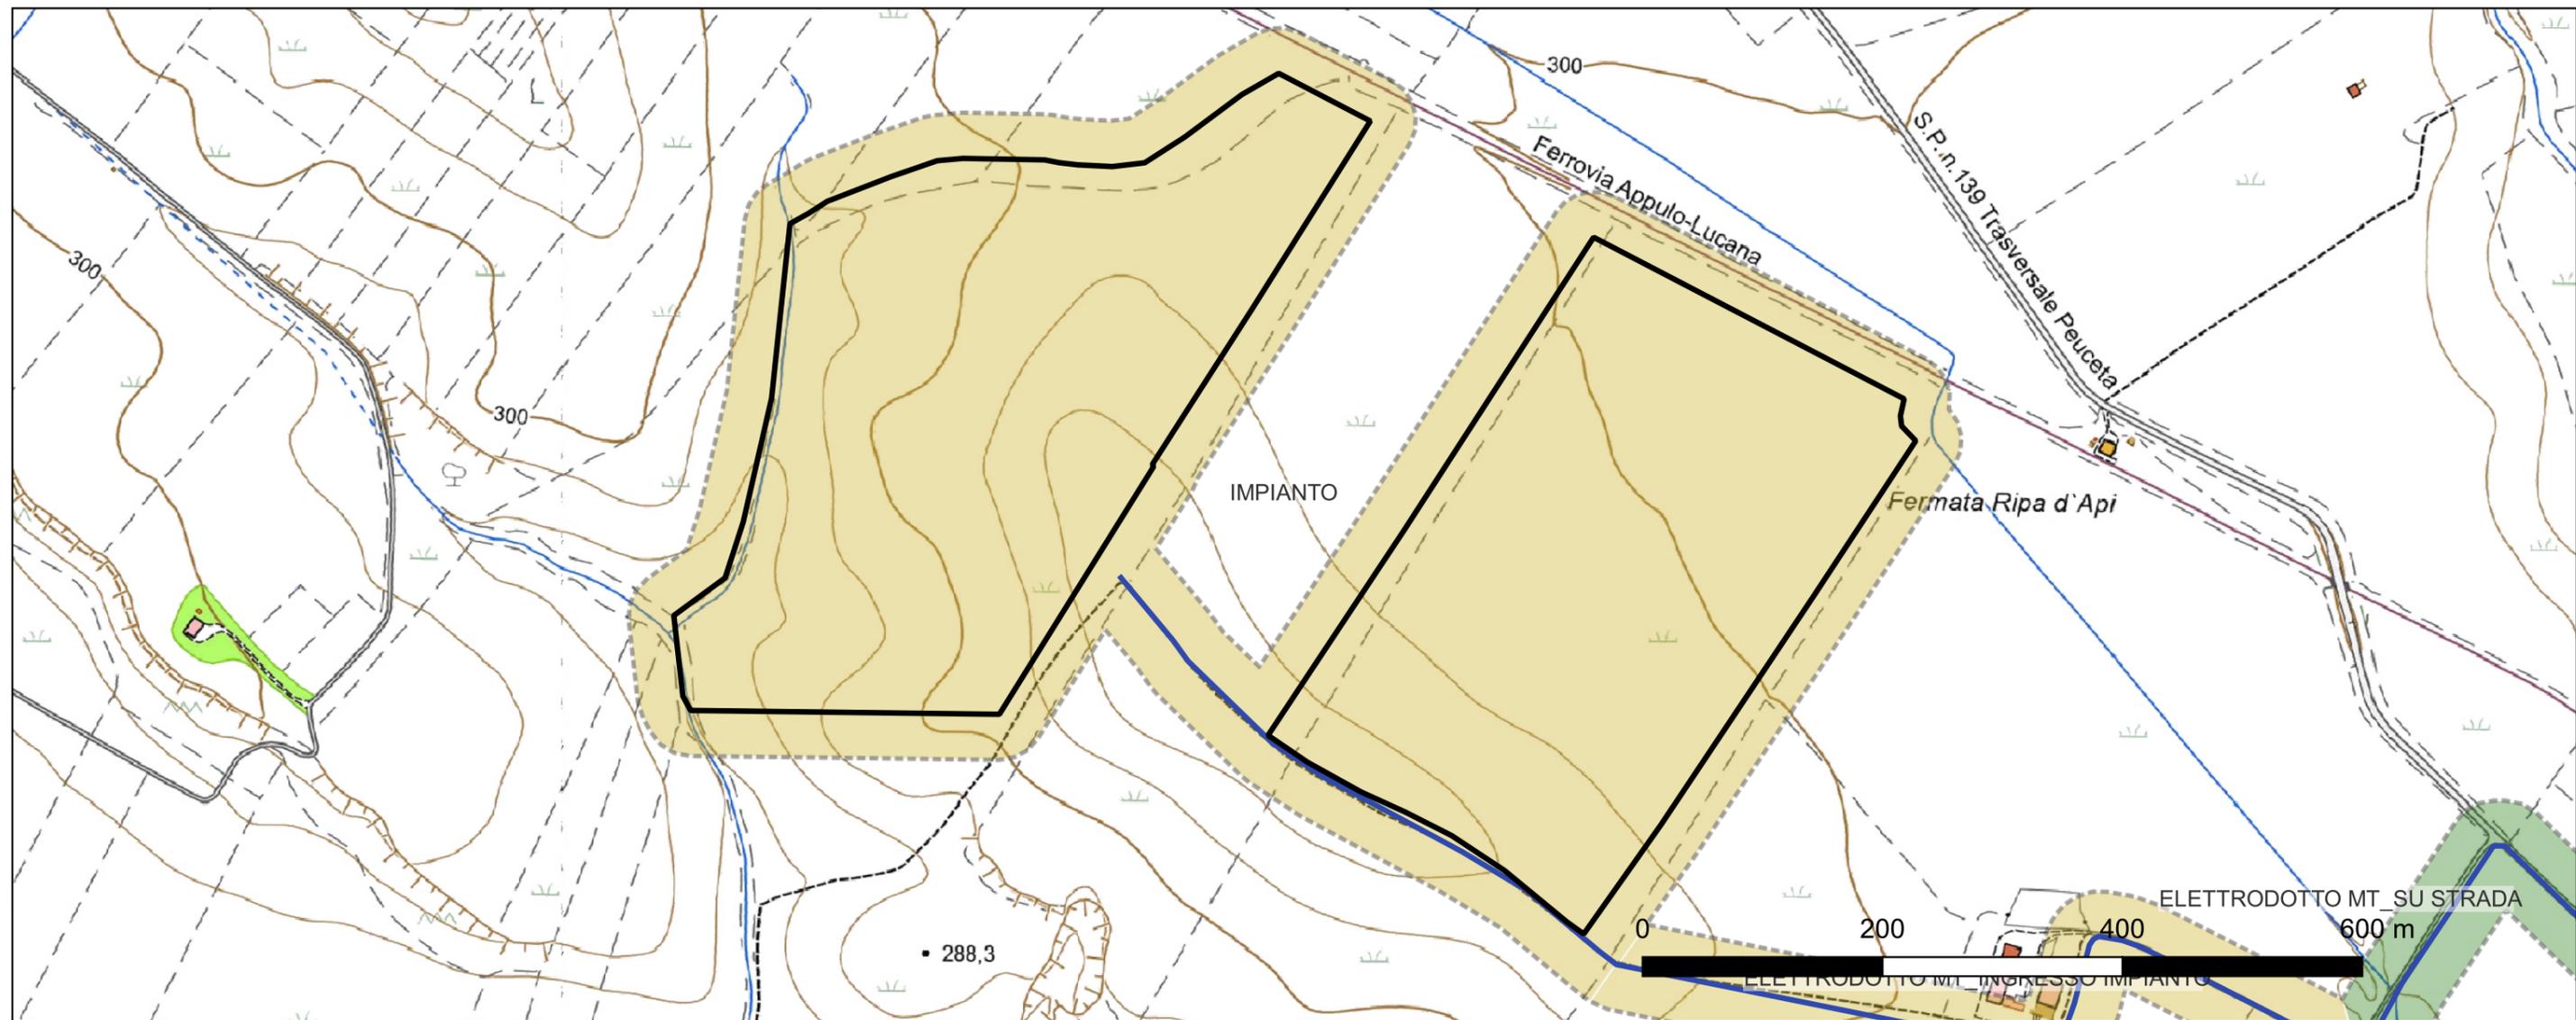
Visibilità del suolo: 3 - MEDIA

Copertura del suolo: superficie agricola utilizzata - L'AREA DEI PANNELLI E' CARATTERIZZATA DA UNA COPERTURA DEL SUOLO MEDIA. IN ALCUNI PUNTI SI REGISTRA LA PRESENZA DI STOPPIE E TRACCE DI BRUCIATO; PROBABILE RISULTATO DELLA RECENTE RACCOLTA DEL GRANO. NELL'AREA E' PRESENTE, LUNGO IL LIMITE N, IL TRACCIATO DELLE FERROVIE APPULO-LUCANE.

Sintesi geomorfologica: PIANEGGIANTE

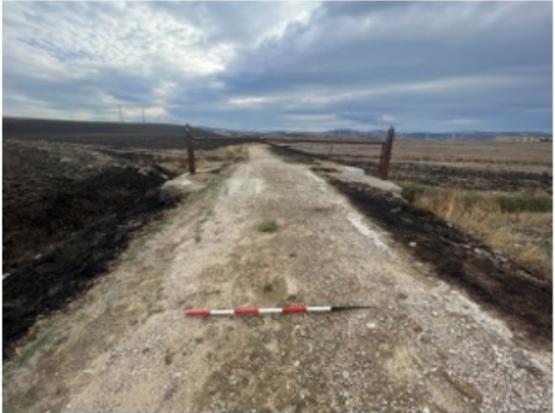
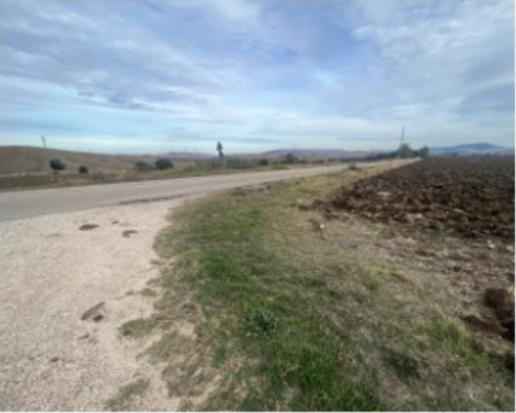
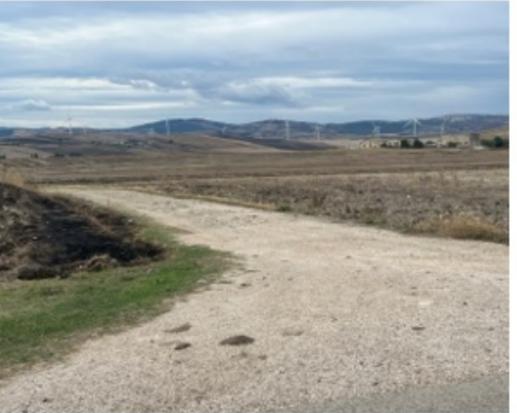
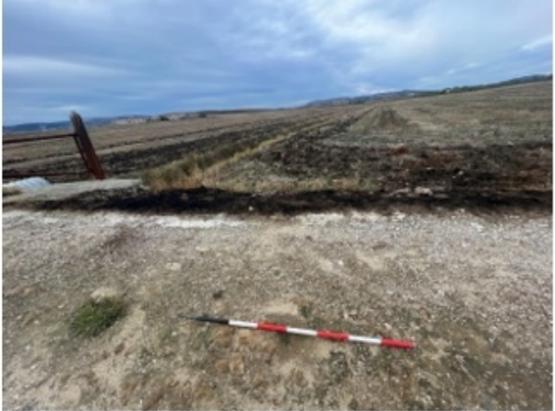
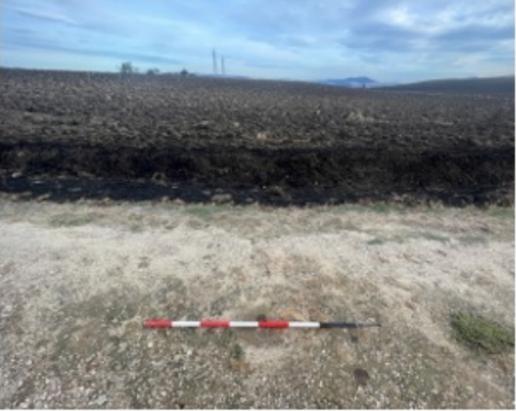
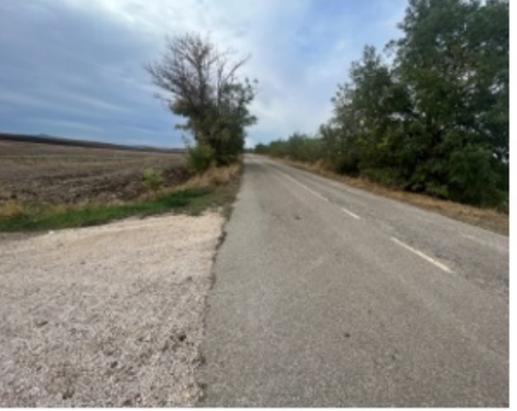
Unità di ricognizione ELETTRDOTTO  
MT\_INGRESSO IMPIANTO - Data 2023/10/18

Visibilità del suolo: 0 (area non accessibile)

Copertura del suolo: superficie agricola utilizzata - L'AREA ALL'INTERNO DI UNA PROPRIETÀ PRIVATA RISULTA INACCESSIBILE. E' STATO COMUNQUE VERIFICARE UNA SCARSA COPERTURA DEL SUOLO, DOVUTA ALLA PRESENZA DI STOPPIE E TRACCE DI BRUCIATO; PROBABILE RISULTATO DELLA RECENTE RACCOLTA DEL GRANO. NELL'AREA BUFFER VERSO SE SI REGISTRA LA PRESENZA DI UN CAMPO FRESATO, COMUNQUE INACCESSIBILE E RICOPERTO DA TRACCE DI BRUCIATO. L'IDROGRAFIA DELL'AREA E' RAPPRESENTATA DAL TORRENTE FIUMARELLA CHE

Sintesi geomorfologica: PIANEGGIANTE

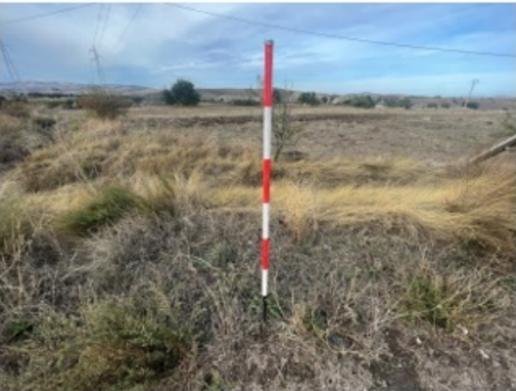
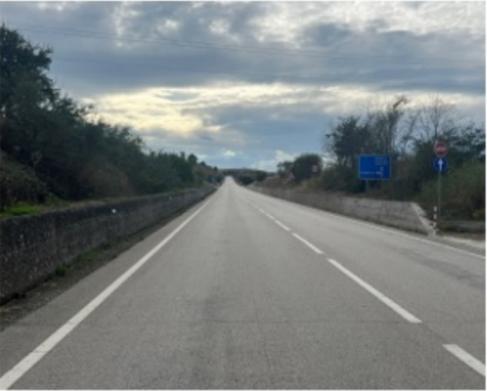
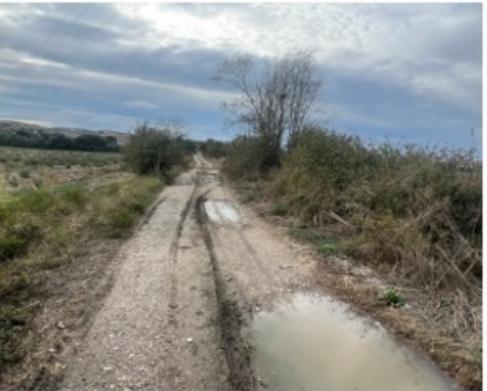
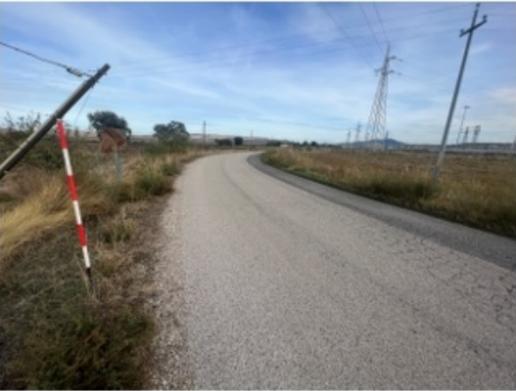
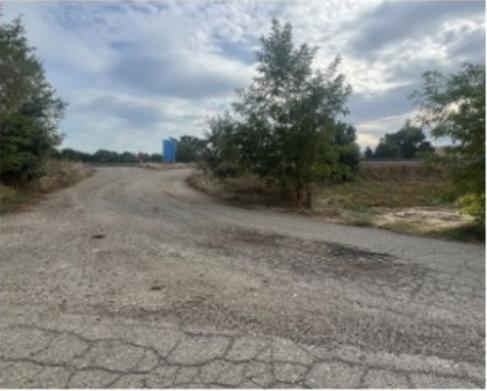
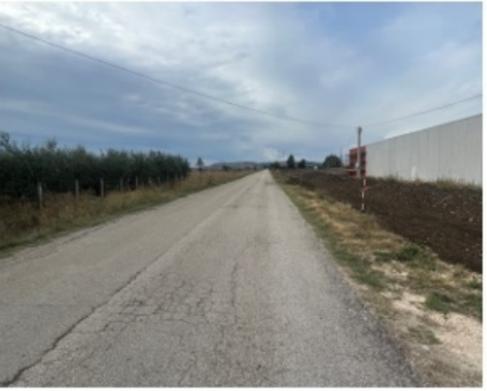
## Unità di ricognizione ELETTRDOTTO MT\_SU STRADA - Data 2023/10/18

Visibilità del suolo: 2- SCARSA

Copertura del suolo: superficie boscata e ambiente seminaturale - STRADA STERRATA E/O ASFALATA. AI MARGINI DELLA CARREGGIATA SI REGISTRANO CAMPI INCOLTI E PROPRIETÀ PRIVATE. L'IDROGRAFIA DELL'AREA E' RAPPRESENTATA DAL FIUME BRADANO E DAL TORRENTE FIUMARELLA, NESSUNA INTERFERENZA CON IL PROGETTO. LA VIABILITÀ RISULTA GIÀ INTERESSATA DALLA PRESENZA DI SOTTOSERVIZI A RETE

Sintesi geomorfologica: PIANEGGIANTE NELLA ZONA DELLA SE E DELL'IMPIANTO; SERIE DI TORNANTI A PARTIRE DALLO SVINCOLO LUNGO LA SP 96 BIS

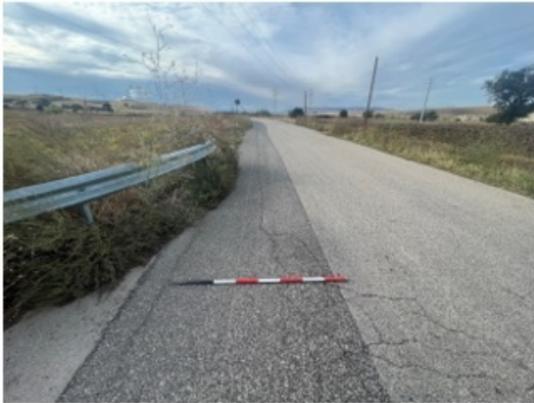
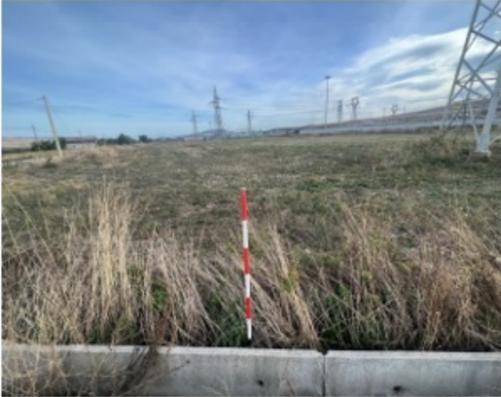
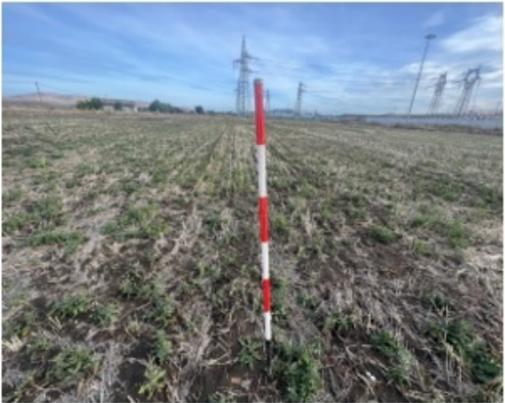
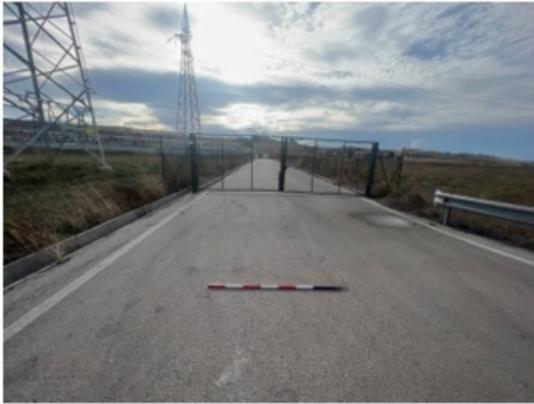
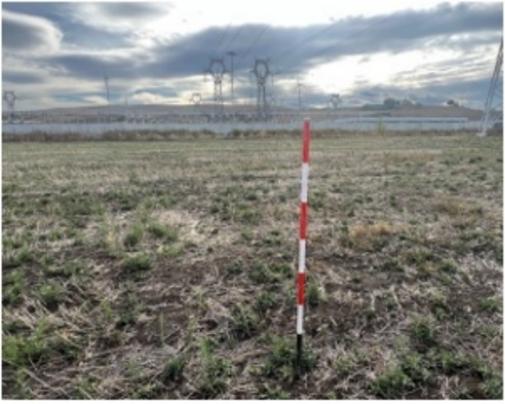
Unità di ricognizione ELETTRDOTTO  
MT\_INGRESSO SE - Data 2023/10/18

Visibilità del suolo: 1-NULLA

Copertura del suolo: superficie artificiale - INCOLTO, STRADA ASFALTATA. LA SE E' STATA COSTRUTIA NEL 2017,L'AREA è GIÀ FORTEMENTE COMPROMESSA.

Sintesi geomorfologica: PIANEGGIANTE.
