COMUNE DI TORRE
SANTA SUSANNA

COSTRUZIONE ED ESERCIZIO DI UN IMPIANTO “AGROVOLTAICO” PER PRODUZIONE DI ENERGIA ELETTRICA DA FONTE FOTOVOLTAICA AVENTE POTENZA NOMINALE PARI A 10,759 MW E POTENZA IN IMMISSIONE PARI A 10,758 MW CON RELATIVO COLLEGAMENTO ALLA RETE ELETTRICA – IMPIANTO DENOMINATO “TORRE SANTA SUSANNA” UBICATO IN AGRO DEL COMUNE DI TORRE SANTA SUSANNA.

Piano Preliminare di Utilizzo in Sito di Terre e Rocce da Scavo

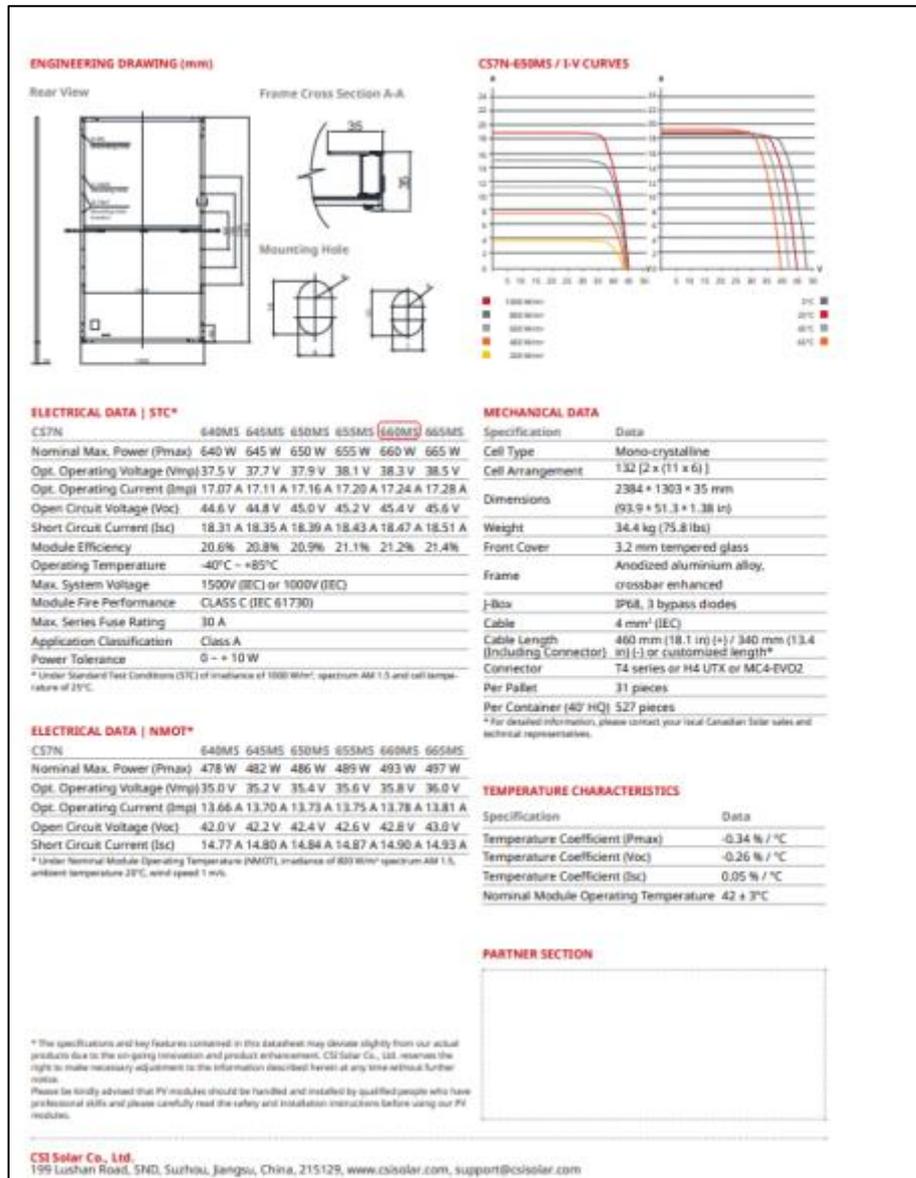
Figura 3: Specifiche moduli FV

1st year power degradation no more than 2%
Subsequent annual power degradation no more than 0.55%

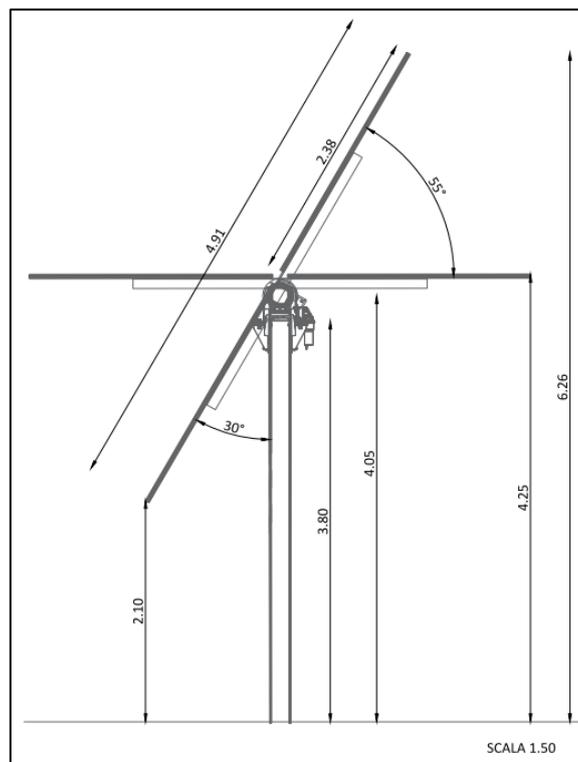
Figura 4: Strutture di sostegno moduli FV

STANDARD” utilizzato in questo campo è costituito da una struttura in elevazione in acciaio TIPO TRACKER DI SUPPORTO MODULI FOTOVOLTAICI TILT +/-60A ANCORAGGIO CON VITI DI PROFONDITA' infissa nel terreno per circa 2 - 2,50 mt, come in figura, collegati superiormente da un Tubo Quadro 120*120*3 sul quale poggiano attraverso elementi in OMEGA 65x30x25 i moduli fotovoltaici. L’angolo d’inclinazione è variabile. Per maggiore chiarezza si rimanda alle tavole grafiche allegate.

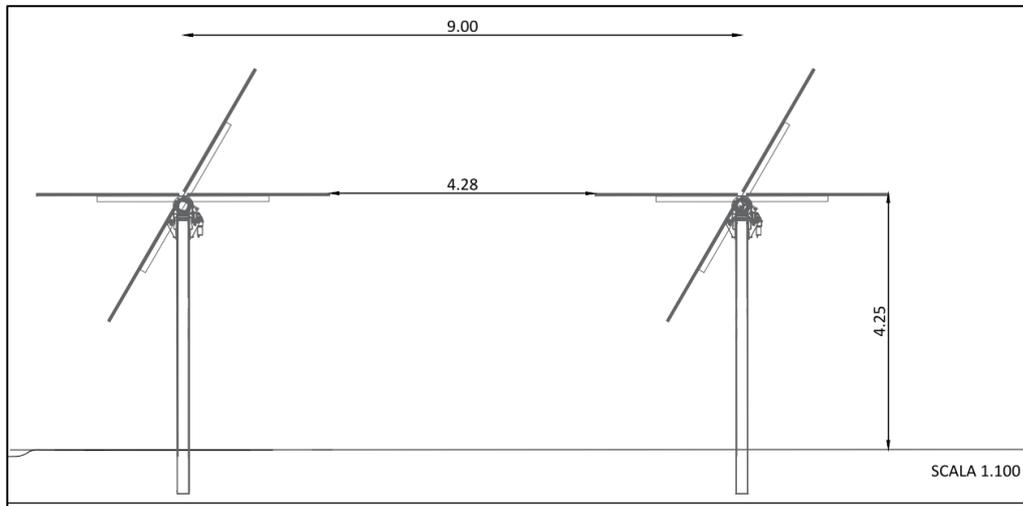
Figura 5: Schema della struttura - sezione

L'intera struttura sarà realizzata completamente in acciaio ed è caratterizzata da 4 portali, posti ad interasse 6.800 e 6.200 mm con due sbalzi laterali da 1600 mm. Gli elementi strutturali costituenti sono rappresentati da un pilastro centrale (ove è posizionato il rotore) di sezione HEA160 e 4 PROFILI A Z 150x50x20, tutti gli elementi precedenti sono collegati superiormente da un Tubo Quadro 120*120*3.

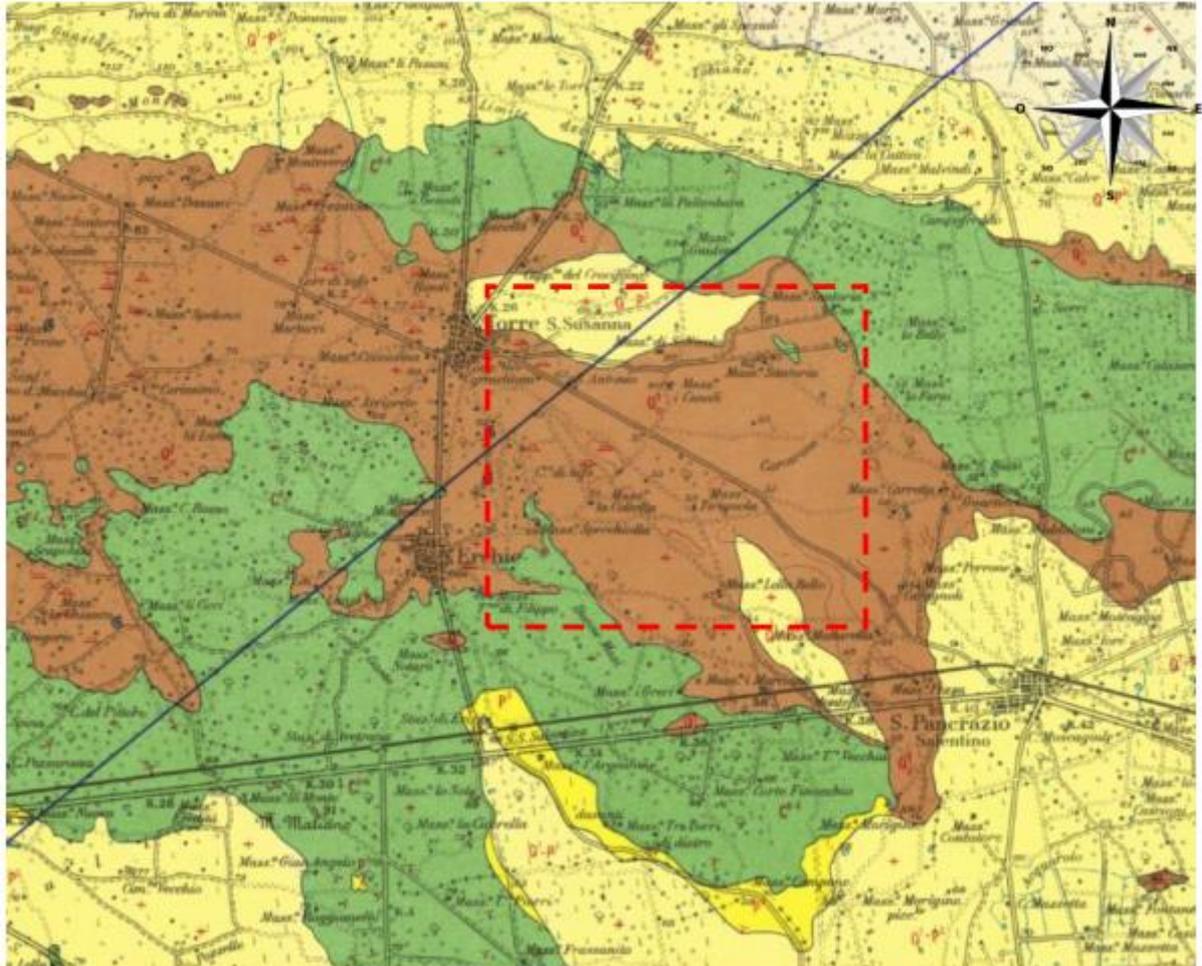
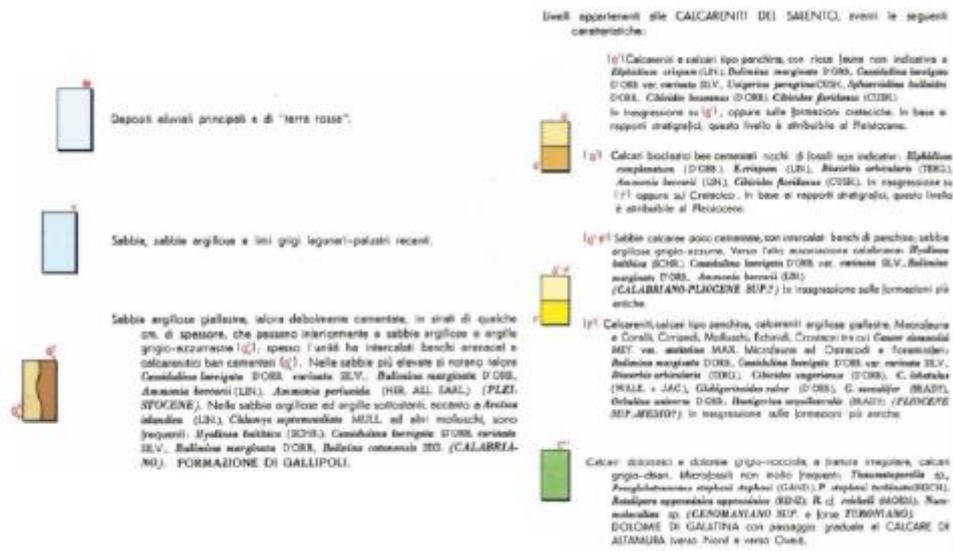
Figura 7: Stralcio Carta Geologica d'Italia – Foglio 203 “brindisi” (Scala 1:100.000) e relativa legenda

L'area oggetto di studio ricade nel Foglio 203 "Brindisi" della Carta Geologica d'Italia.

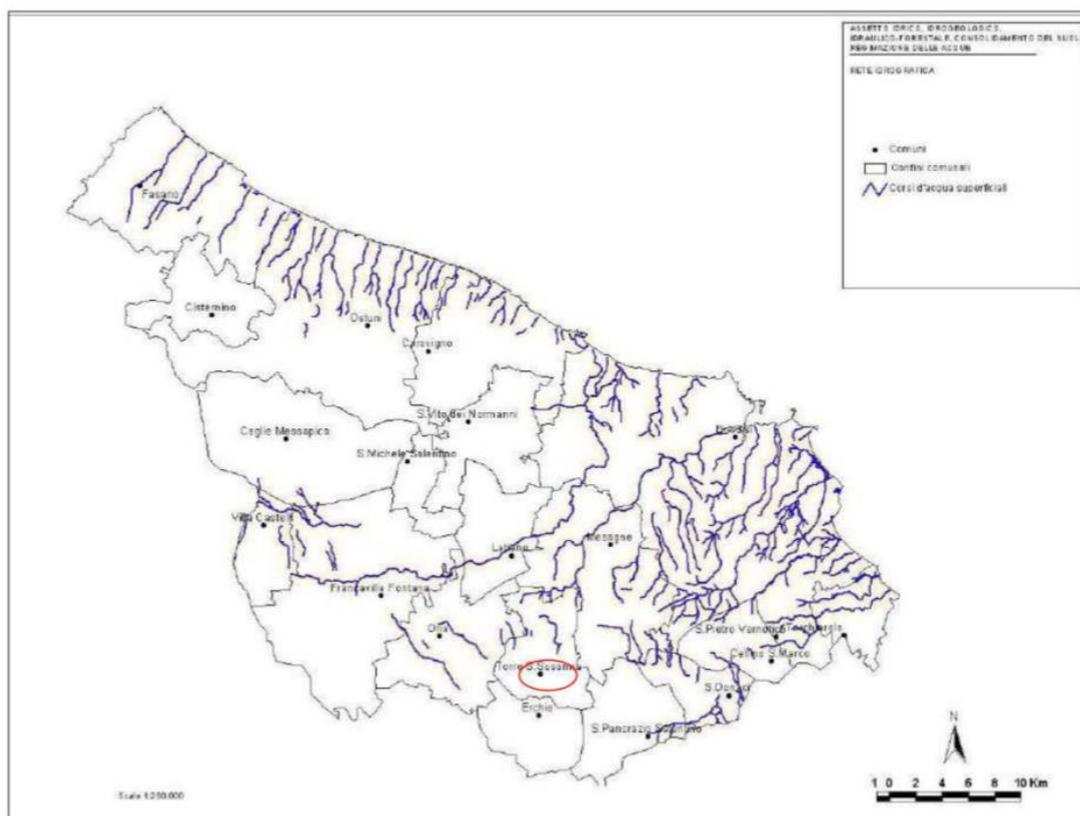
Figura 8: Idrografia del territorio della provincia di Brindisi

L'idrografia superficiale dell'area in parola è praticamente inesistente, per la presenza in affioramento di rocce dotate di permeabilità di grado variabile. Infatti tale situazione è legata alle particolari condizioni litologiche; si rilevano nel comprensorio formazioni di natura calcarea e calcarenitica ricoperte da sedimenti prevalentemente sabbiosi, permeabili principalmente per fessurazione e carsismo, le prime, e porosità, le seconde.

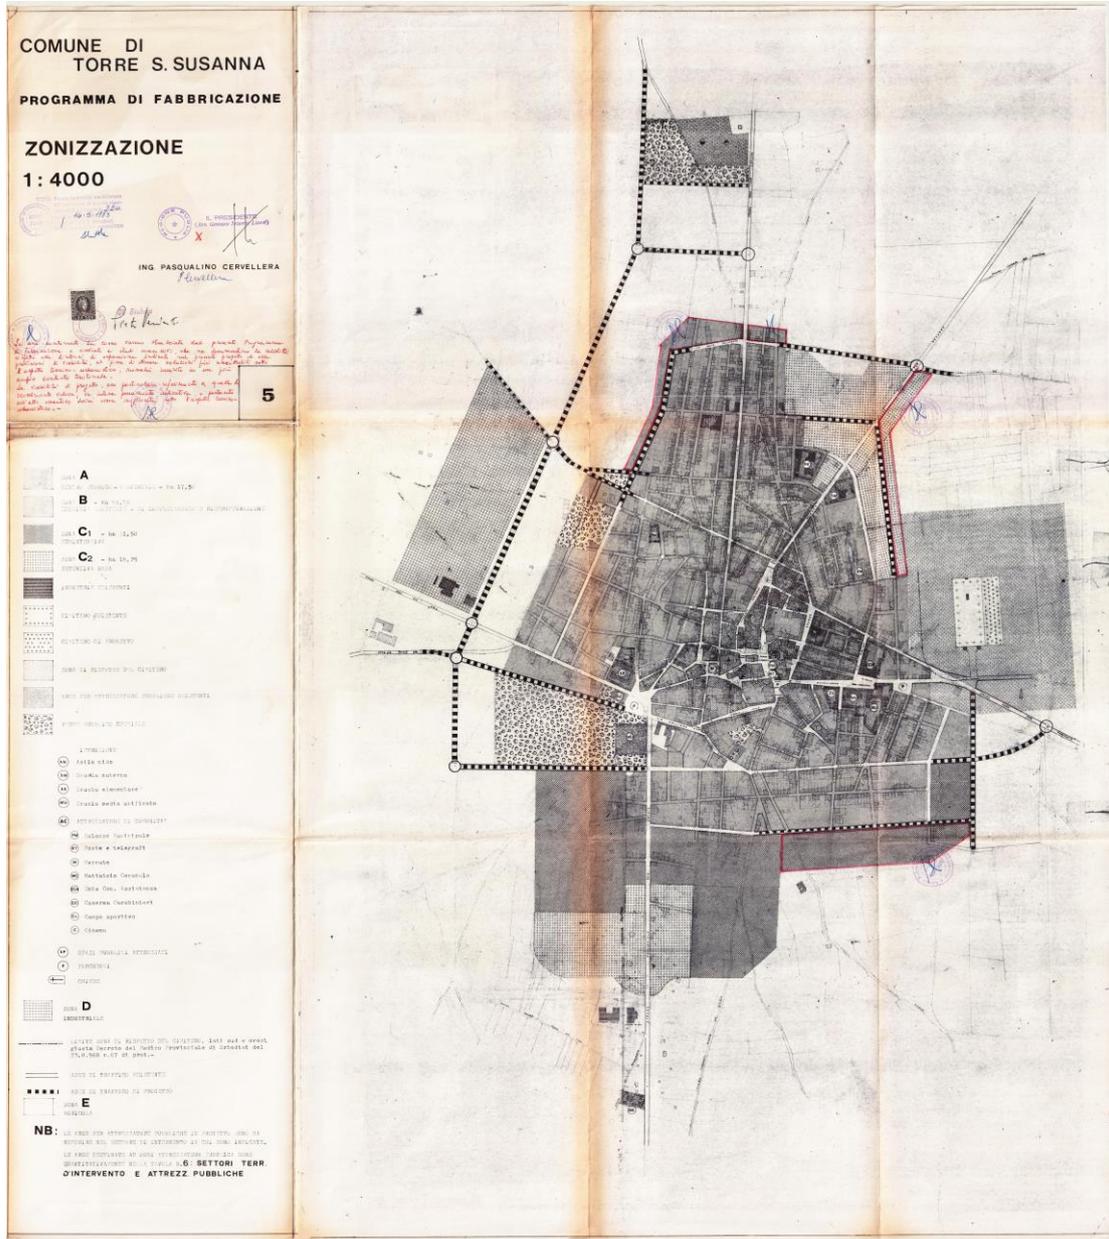
Figura 9: Zonizzazione PRG del comune di Torre Santa Susanna

Dalla zonizzazione comunale e dai vincoli studiati (SIA) risulta che l'area oggetto dell'impianto agrovoltaico proposto risulta idonea e non in contrasto con nessuna vincolistica vigente.
