TAVOLA **108**

OGGETTO  
**PLANIMETRIA DEL CAVO TOMBONE CON INDICAZIONE DELLE QUOTE DI FONDO E DOCUMENTAZIONE FOTOGRAFICA**

**GEOLAMBDA**  
Engineering S.r.l.

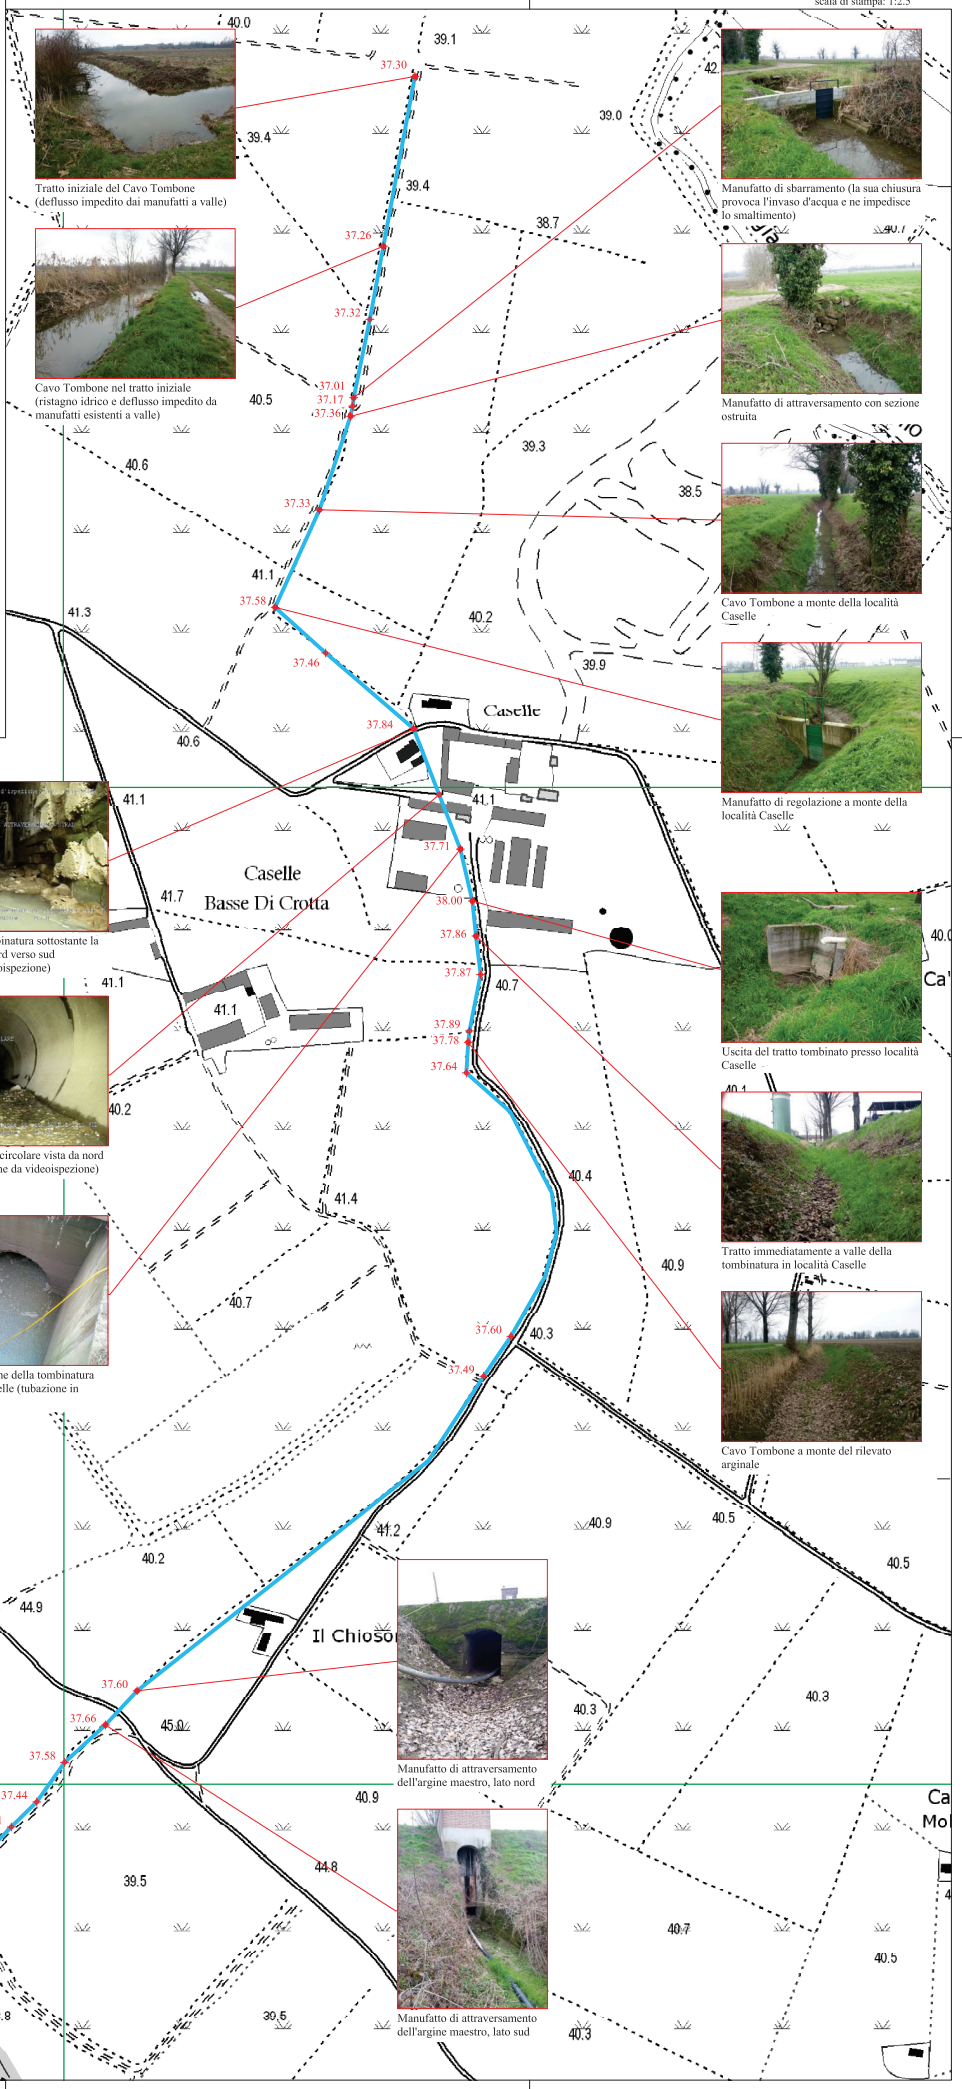
Tratto iniziale del Cavo Tombone (deflusso impedito dai manufatti a valle)

Cavo Tombone nel tratto iniziale (ristagno idrico e deflusso impedito da manufatti esistenti a valle)

Manufatto di sbarramento (la sua chiusura provoca l'invaso d'acqua e ne impedisce lo smaltimento)

Manufatto di attraversamento con sezione ostruita

Cavo Tombone a monte della località Caselle

Manufatto di regolazione a monte della località Caselle

Uscita del tratto tombinato presso località Caselle

Tratto immediatamente a valle della tombinatura in località Caselle

Cavo Tombone a monte del rilevato arginale

Manufatto di attraversamento dell'argine maestro, lato nord

Manufatto di attraversamento dell'argine maestro, lato sud

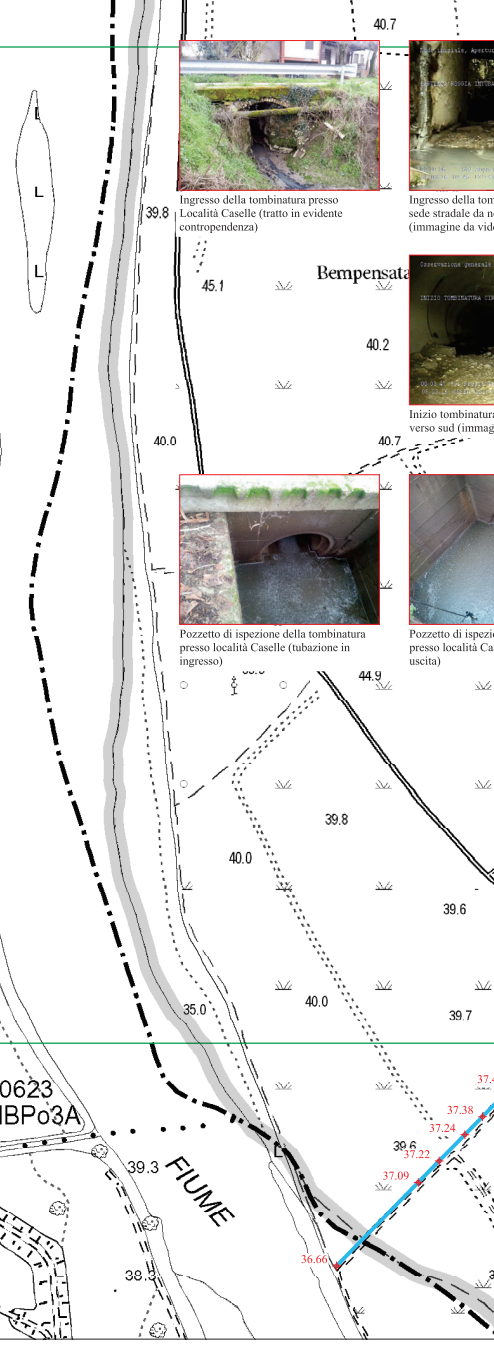
Ingresso della tombinatura presso Località Caselle (tratto in evidente contropendenza)

Ingresso della tombinatura sottostante la sede stradale da nord verso sud (immagine da videoispezione)

Inizio tombinatura circolare vista da nord verso sud (immagine da videoispezione)

Pozzetto di ispezione della tombinatura presso località Caselle (tubazione in ingresso)

Pozzetto di ispezione della tombinatura presso località Caselle (tubazione in uscita)
