**STUDIO DI PERICOLOSITA' VALANGHIVA**

**"Razionalizzazione rete 220 kV della Val Formazza"**

TERNA GROUP	
RGAR10019BSA3735

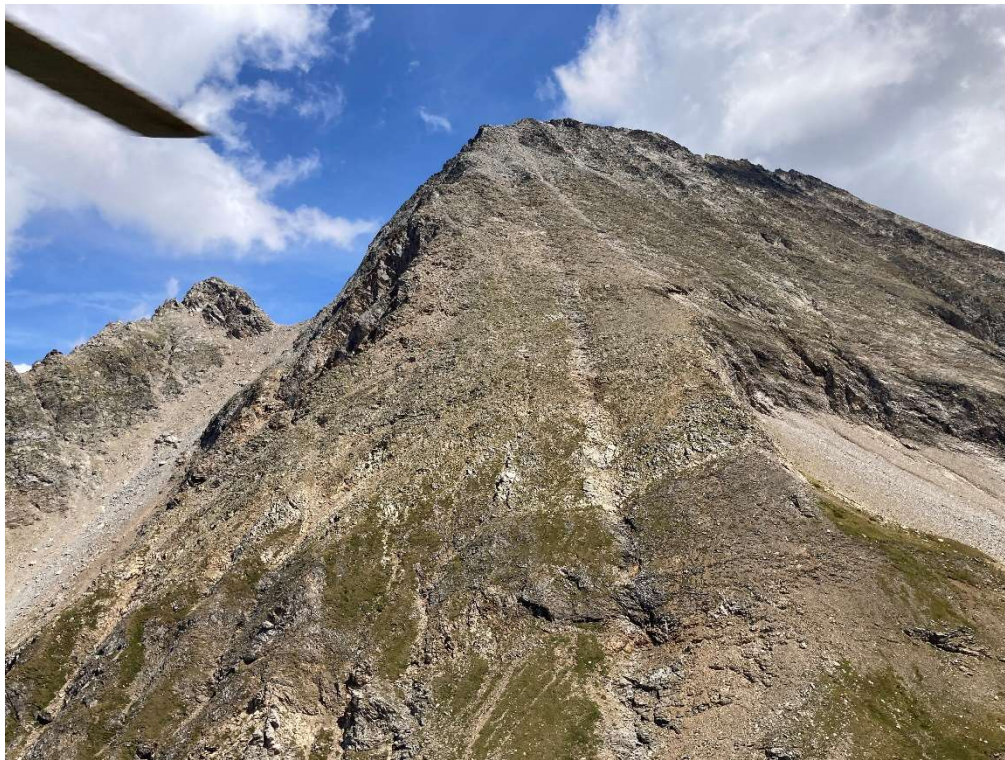
*Foto 3.1 – Zona di distacco sommitale, parzialmente interrotta dalla balza rocciosa di quota 2830 m slm.*

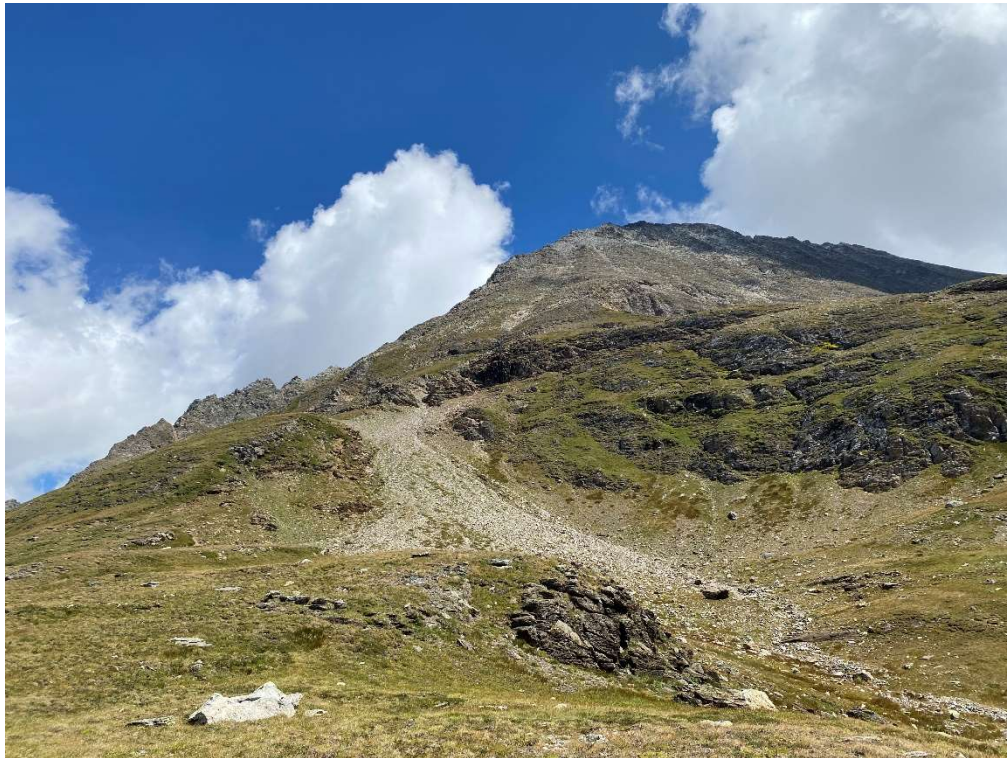
Foto 3.2 – Vista della zona di distacco e scorrimento dalla posizione del sostegno “ACP 13”.

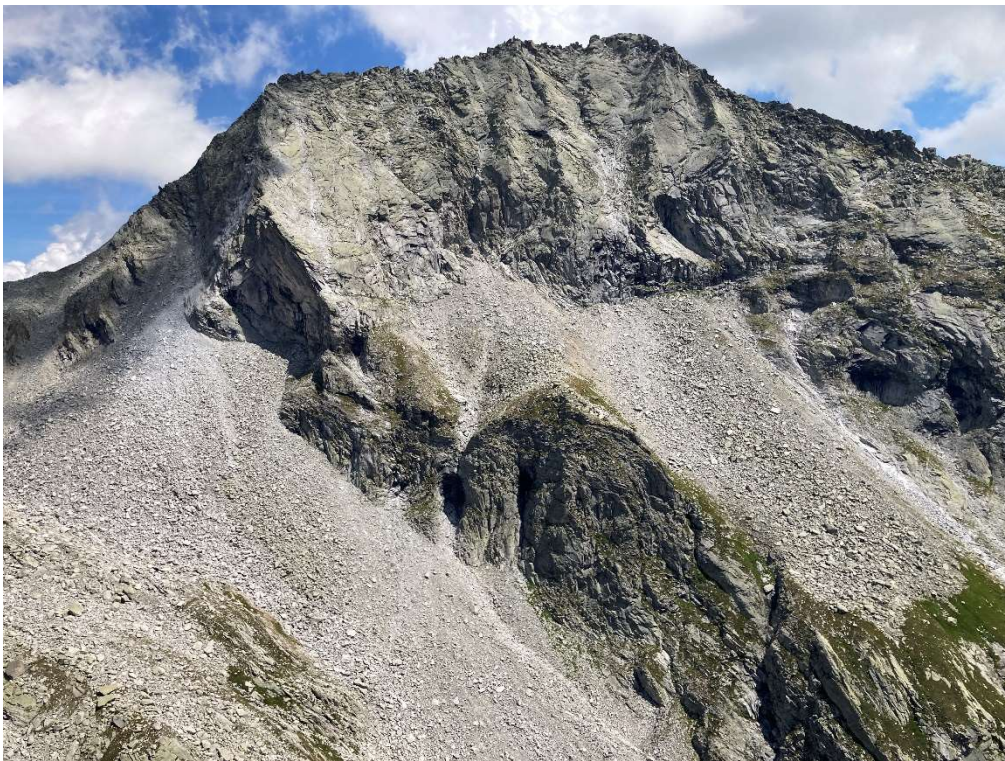
*Foto 5.1 -Vista generale del settore sommitale del sito valanghivo.*

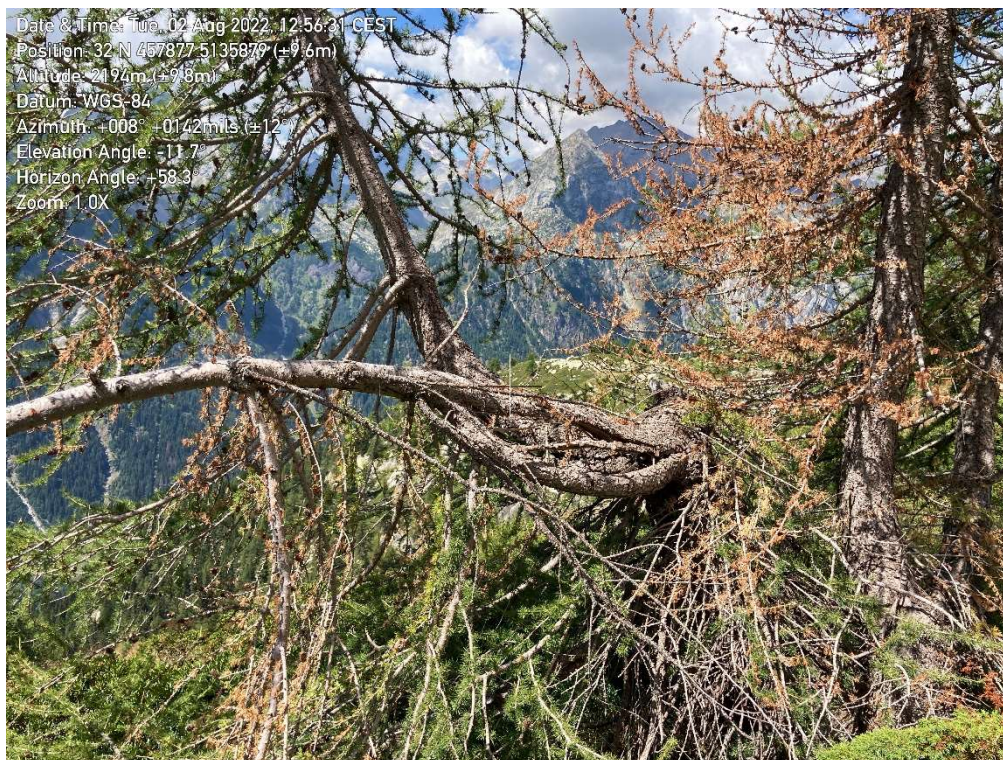
*Foto 5.2 – Esempio di larice danneggiato dall'impatto di flussi valanghivi.*

A seguito delle indagini svolte sul terreno e dall'analisi della carta delle pendenze e della CLPV, si ritiene che, sebbene i sostegni siano collocati in una porzione naturalmente protetta da una piccola dorsale e una leggera contropendenza, a seguito di eventi di proporzioni medio grandi siano esposti al pericolo valanghe, in particolare in caso di eventi a freddo con componente nubiforme; si evidenzia in tal senso la presenza di esemplari di larice danneggiati dall'impatto di flussi valanghivi (Foto 5.2).

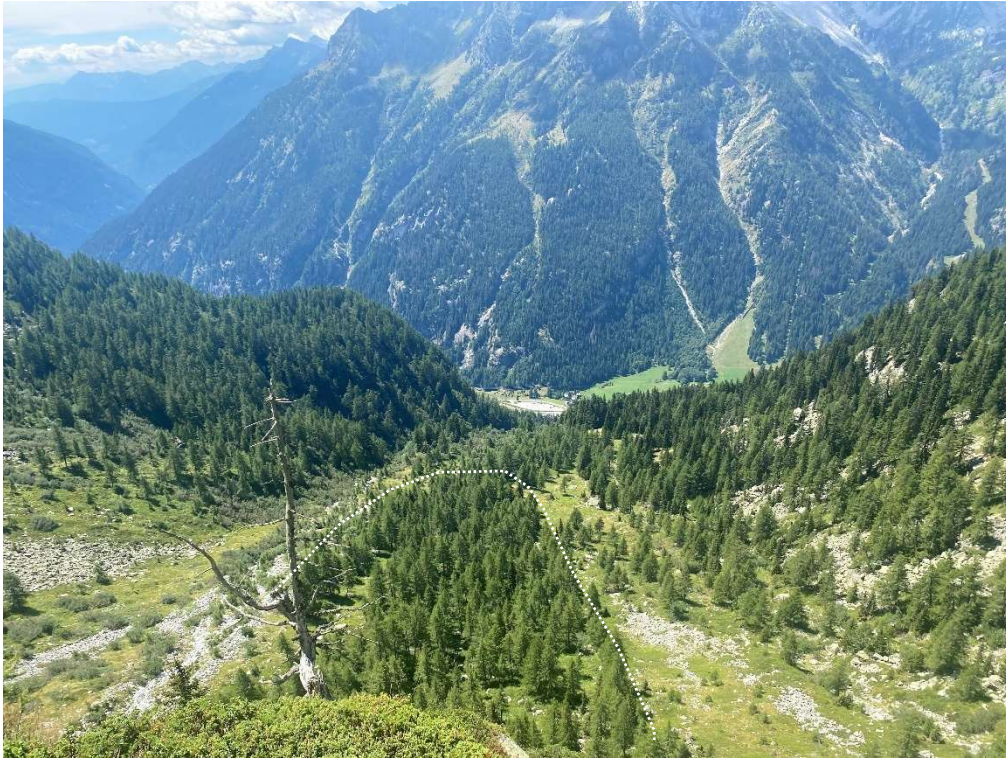
Foto 6.1 – Vista verso valle del sito valanghivo dal dosso di quota 2100 m s.l.m.; con il tratteggio bianco si evidenzia l'effetto di protezione sul bosco generato dal rilievo.

parzialmente colonizzati da giovani esemplari di arbusti e larici, e verso S, all'interno di un canale confinato in sinistra da alte pareti rocciose. A valle del dosso è presente un bosco di larici che dimostra in modo evidente l'effetto di protezione generato dalla presenza del rilievo su cui è prevista l'ubicazione del sostegno "BP 13" (vedi Foto 6.1).

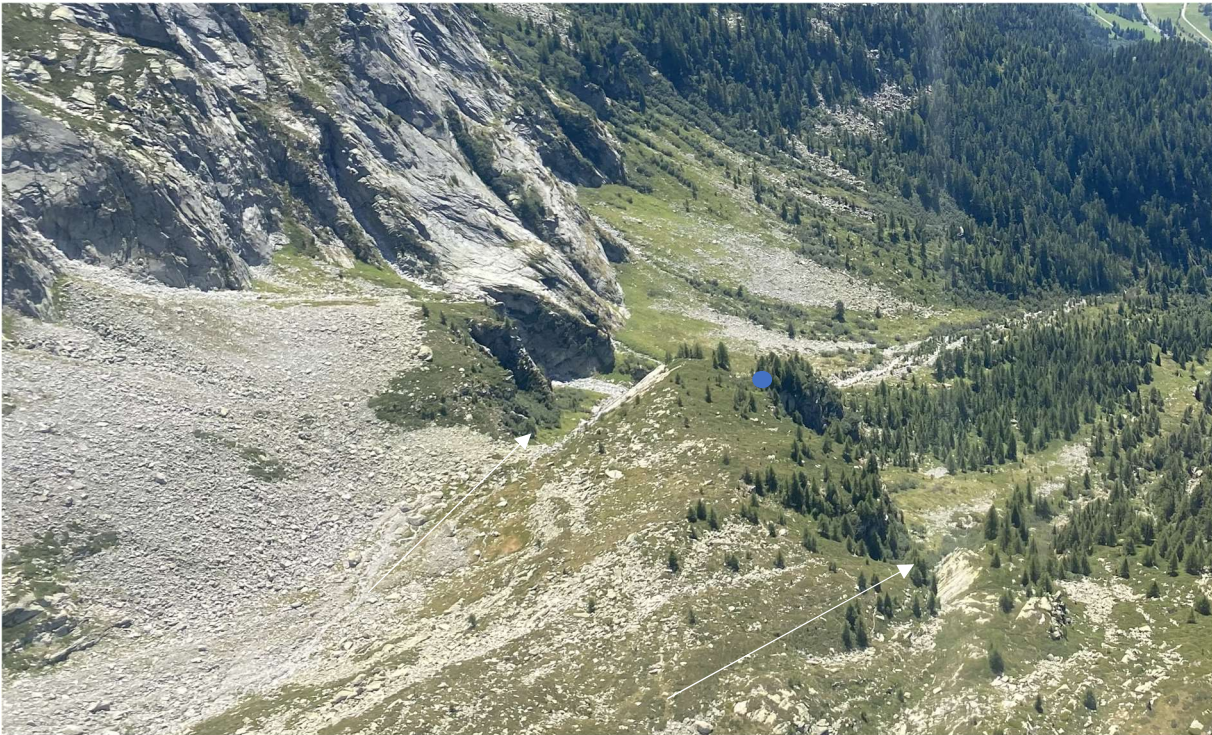
Foto 6.2 – Vista da elicottero della zona dove è previsto il sostegno "BP13"; con le frecce si indica la divisione del flusso lungo i due principali impluvi, con il punto blu la posizione del sostegno.

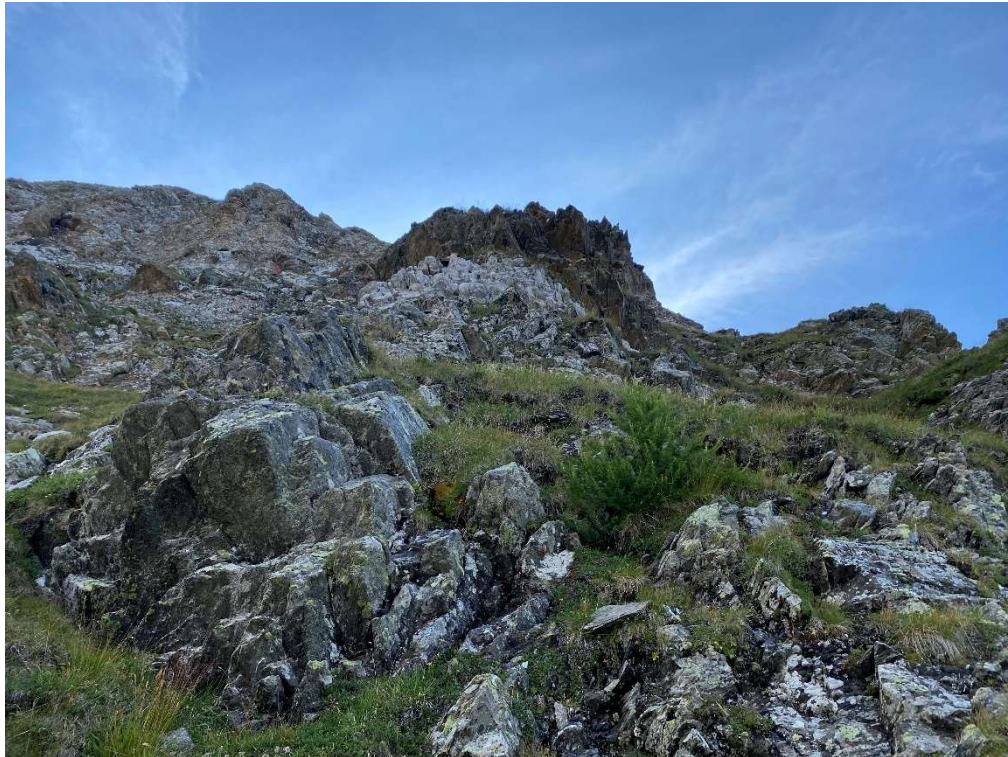
*Foto 8.3 -Vista del settore a monte del sostegno "CP 75".*

Il sostegno risulta posizionato al di sopra di un piccolo crinale situato tra le zone di distacco della valanga, a monte del quale si individuano delle balze rocciose (Foto 8.3) soggette a scaricamenti continui.

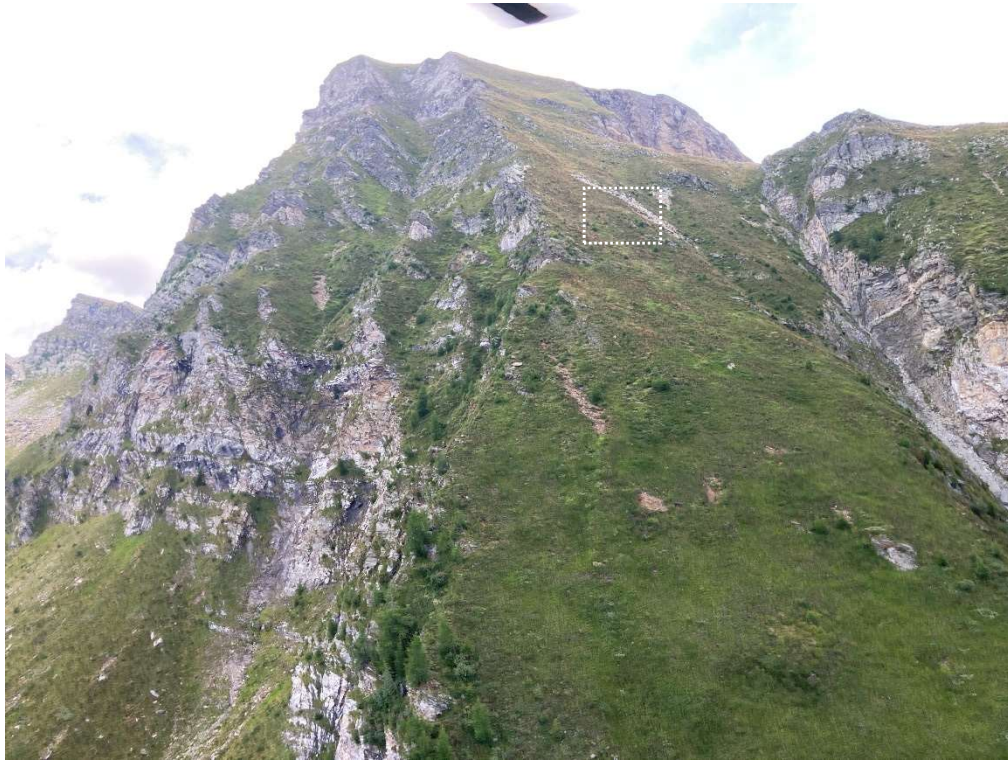
*Foto 9.1 -Vista generale della porzione di sito valanghivo, col riquadro bianco si evidenzia la porzione dove è prevista l'ubicazione del sostegno "CP 76".*

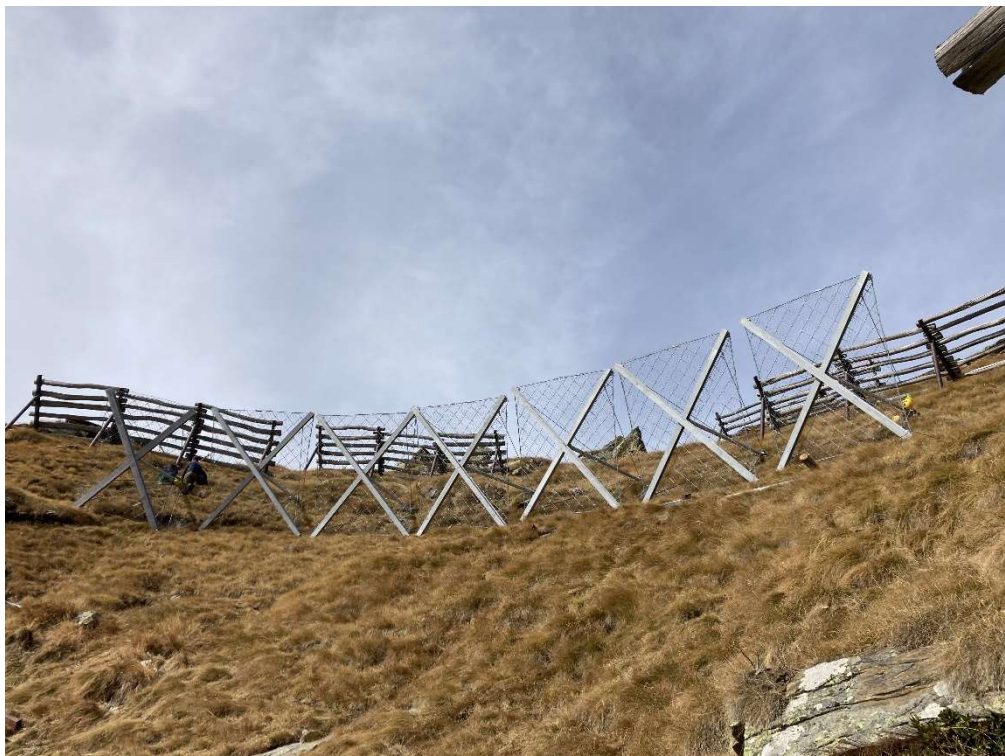
Ogni singola struttura è composta da due travi in profilato di acciaio zincato, collegate a formare una croce. Sulla croce così costituita è installato un pannello di rete con lati di altezza pari al  $D_k$  (altezza perpendicolare al suolo) e larghezza variabile a seconda del produttore della struttura, opportunamente distanziati tra loro.

Foto 11.1 – Opere fermaneve monoancoraggio installate.

La scelta di questa tipologia di struttura comporta dei vantaggi di tipo tecnico-economico, sostanzialmente derivanti dalle condizioni ambientali delle aree di intervento. Innanzitutto, per il

montaggio in quota è sufficiente realizzare un'unica fondazione di ancoraggio per poi trasportarlo a struttura già assemblata. Non è necessario mantenere un allineamento perfetto ma, in quanto autoportante, ogni elemento può essere dislocato sul terreno a seconda delle esigenze ambientali ed estetiche con una maggiore versatilità. Si adattano in questo senso senza problemi a conformazioni di terreno molto discontinue e/o ripide, consentendo in situazioni estreme una disposizione irregolare. In caso di danneggiamenti dovuti a massi o valanghe viene dunque compromessa la funzionalità del singolo ombrello e non quella della fila intera. Questo vantaggio è tanto più determinante quanto più, come in questo caso, la zona presenta fenomeni di dissesti e di caduta massi e tanto più è difficilmente raggiungibile per interventi manutentivi.

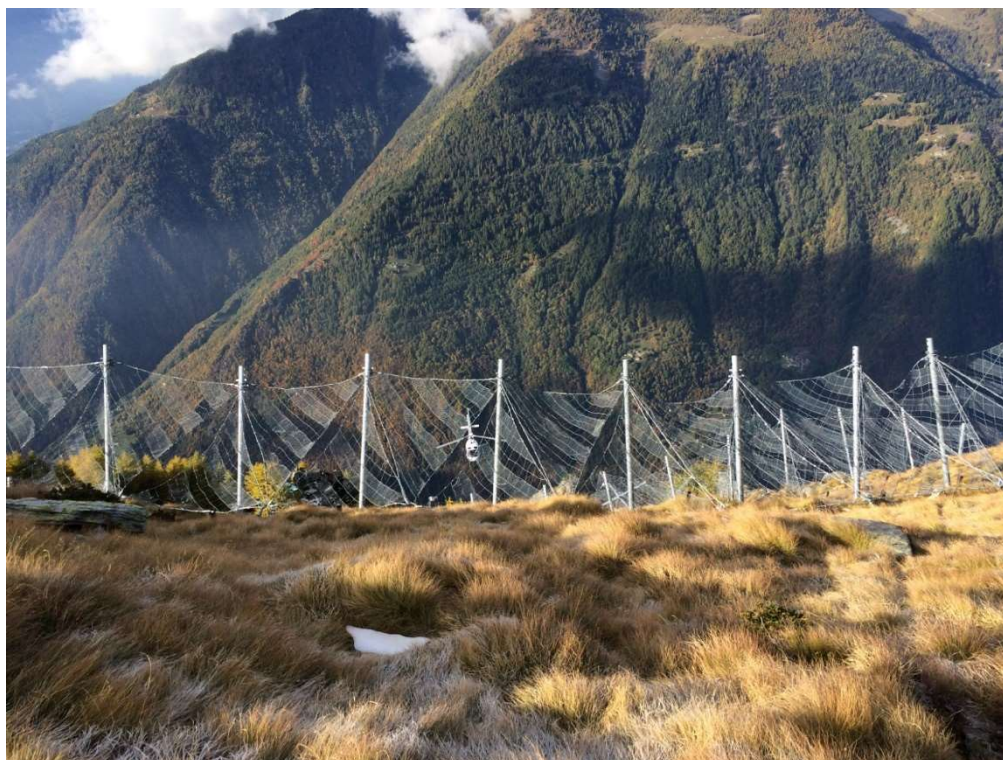
Le reti da neve sono strutture che consentono, grazie alla creazione di una superficie di intercettazione e contenimento della neve, di ridurre il rischio di valanghe. I filari sono generalmente realizzati secondo tratte di lunghezza pluridecametriche, nel rispetto delle caratteristiche morfologiche del versante di ubicazione.

Foto 11.2 – Reti da neve installate.

- Struttura di sostegno della struttura di intercettazione e/o contenimento costituita da montanti in tubolari d'acciaio intermedi e d'estremità di dimensioni adeguate all'altezza utile di

intercettazione delle barriere (Dk) e vincolate alla struttura di fondazione mediante piastra di base;

- Struttura di contenimento e/o intercettazione, costituita da reti triangolari di idonee dimensioni in fune di acciaio zincato disposte diagonalmente e con nodi borchiati; i pannelli sono accoppiati ad una rete a maglia esagonale a doppia torsione, per impedire il passaggio della neve incoerente;
- Struttura di collegamento, costituita da funi di valle e laterali in acciaio di idonee caratteristiche dimensionali per trasmettere le sollecitazioni alle strutture di fondazione;
- Struttura di fondazione, costituita da ancoraggi di monte, laterali e di valle, del tipo passivo, flessibile e d'acciaio; micropalo in acciaio disposto sotto ciascun montante, di idonee caratteristiche dimensionali, per il trasferimento al terreno di fondazione degli sforzi indotti dalle masse nevose intercettate.

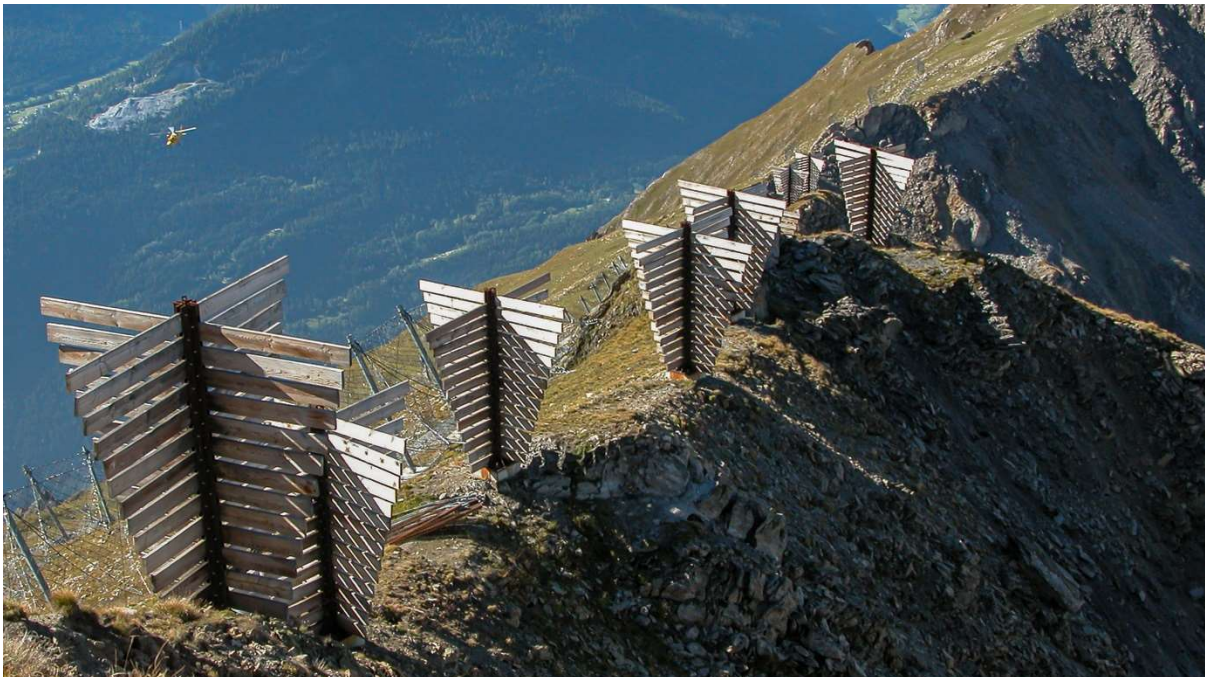
Tali opere hanno lo scopo di accelerare le raffiche di vento concentrando il flusso d'aria negli spazi vuoti tra le strutture con l'effetto di ridurre l'accumulo in prossimità delle opere stesse e appena a valle.

Foto 11.3 – Virevent in legno.

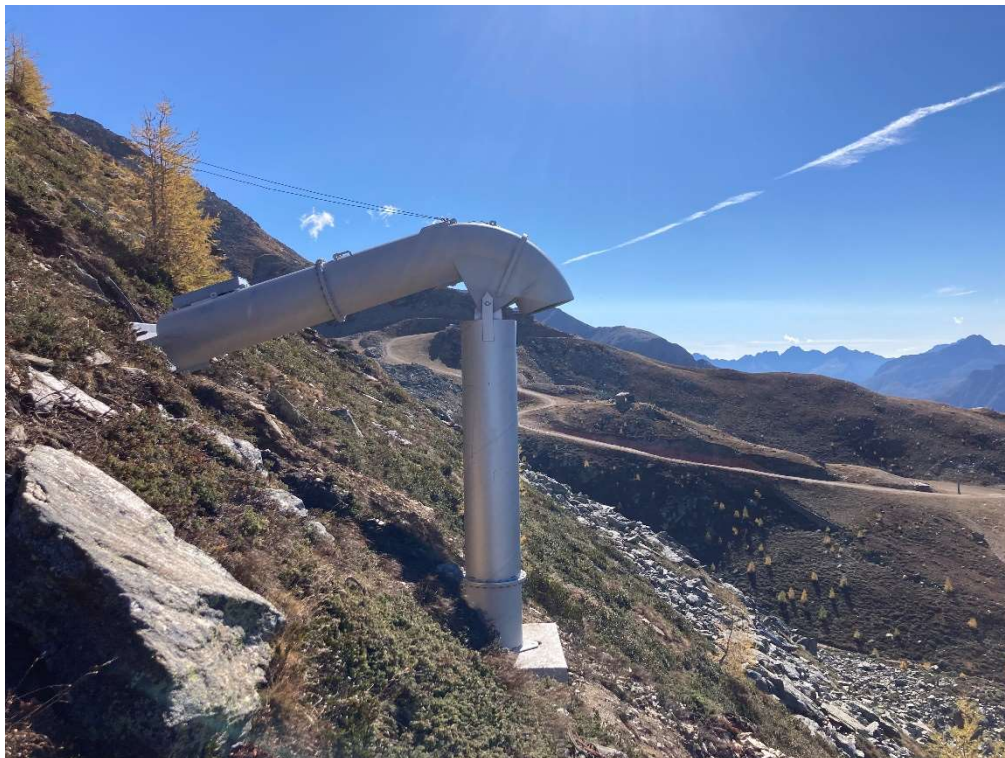
Gli esploditori di tipo “Gaz.ex” costituiscono un sistema di distacco valanghe a distanza, di tipo fisso, che comporta la necessità di realizzare, in un sito limitrofo all’area di distacco, un serbatoio per lo stoccaggio di propano e ossigeno.

*Foto 11.4 – Esploditore tipo Gaz-ex da 3 m<sup>3</sup> in condizioni estive.*

- **Deposito:** struttura a pianta circolare, la cui superficie di terreno necessaria per l’imposta è di circa 8 m<sup>2</sup>. Dotato di porta di accesso ed armadio per le apparecchiature elettriche, elettroniche e radio e sostegno per pannelli solari, sensori nivometeorologici e antenne radio. È da ubicarsi in posizione esterna all’area di distacco-scorrimento delle valanghe;

- **Canalizzazioni:** collegano il deposito agli esploditori, di diametro variabile fra 32 e 50 mm, poste in generale a una modesta profondità 30-40 cm circa;

- **Esploditore:** formato da una struttura tubolare in acciaio di lunghezza approssimativa di 4,5-5,0 m e diametro 800 mm circa, con estremità rivolta verso il terreno ad una distanza sempre superiore a 2,0 m da questo. Gli ancoraggi al suolo dell’esploditore sono realizzati con barre la cui lunghezza dovrà essere valutata in funzione di diversi parametri geotecnici.

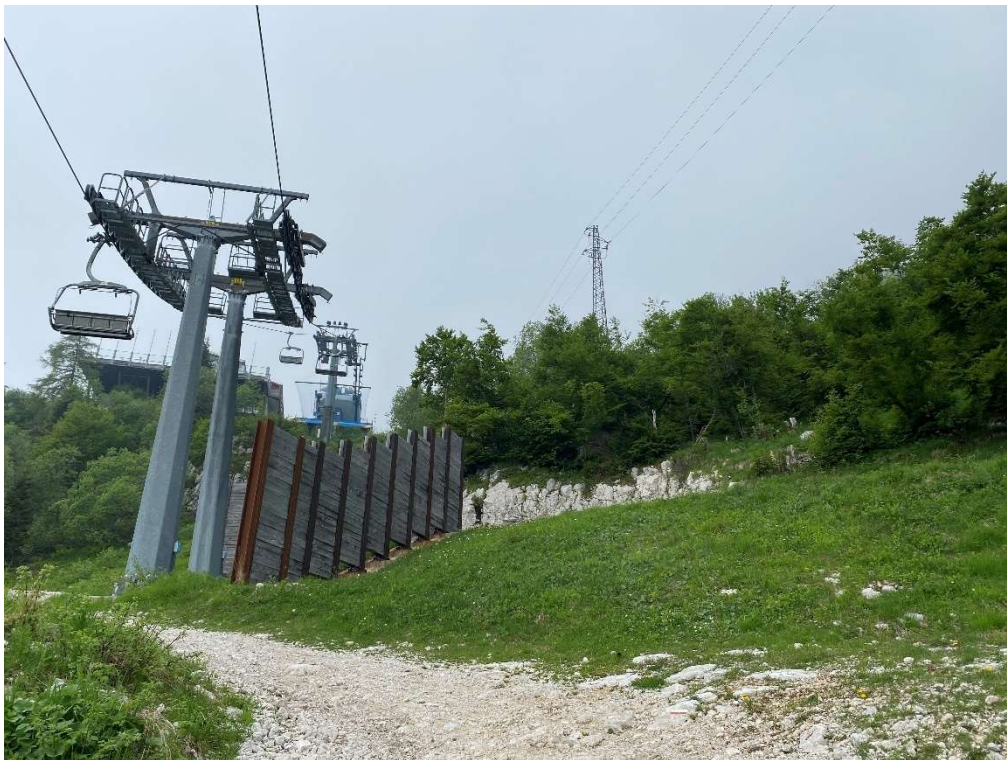
Foto 11.5 – Cuneo deviatore in carpenteria metallica e traverse di legname installato a protezione dei sostegni di un impianto di risalita.

I cunei deviatori “leggeri” (esempio illustrato in Foto 11.5) solitamente non hanno altezze elevate, per limitare le pressioni attese; in presenza di altezza maggiori si tende ad optare per opere massicce, come rilevati deviatori in scogliera, muratura o in terra rinforzata (si veda paragrafo 11.3.2).

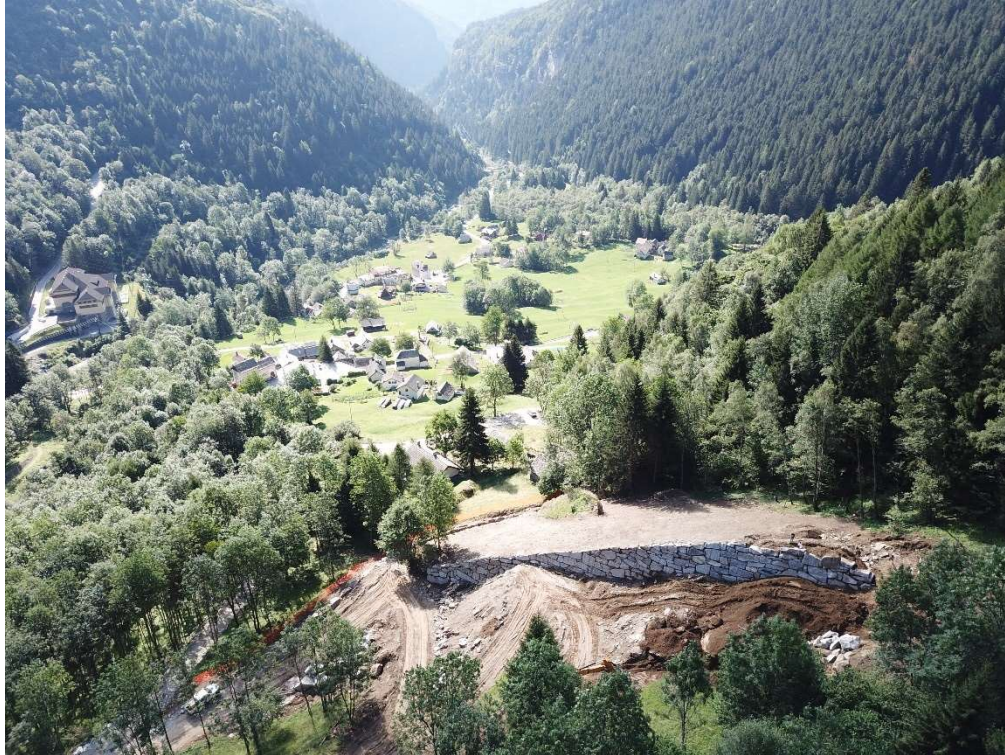
La tipologia economicamente più vantaggiosa prevede la realizzazione dell'opera di sostegno del materiale di riempimento – che rappresenta il lato esposto all'azione valanghiva – in massi ciclopici disposti a secco. Il lato esterno, ove la morfologia lo renda possibile, è profilato a scarpata naturale così da potere essere inerbito o colonizzato dalla vegetazione autoctona.

*Foto 11.6 – Rilevato deviatore in scogliera in fase di realizzazione.*
