POTENZIAMENTO DELLA LINEA RHO-ARONA. TRATTA RHO-GALLARATE
QUADRUPPLICAMENTO RHO-PARABIAGO E RACCORDO Y
PRIMO LOTTO FUNZIONALE

STUDIO DI IMPATTO AMBIENTALE

CENSIMENTO SITI CONTAMINATI

Relazione generale

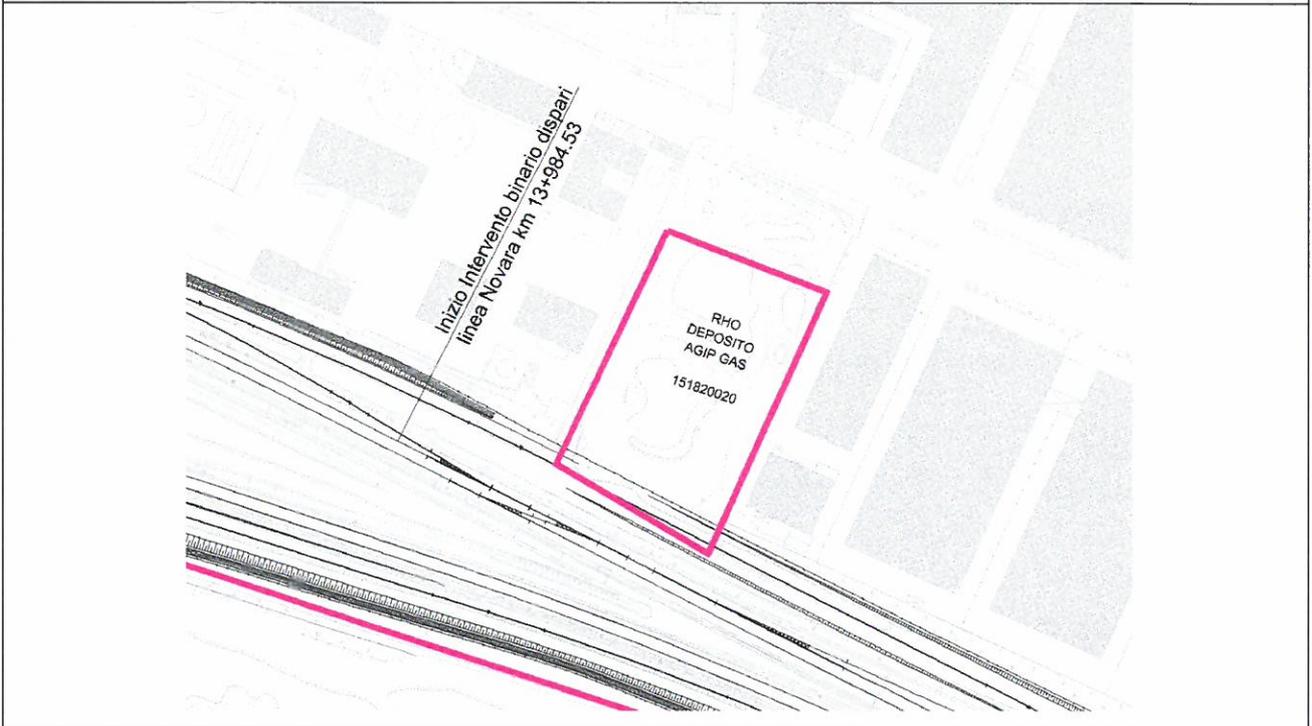
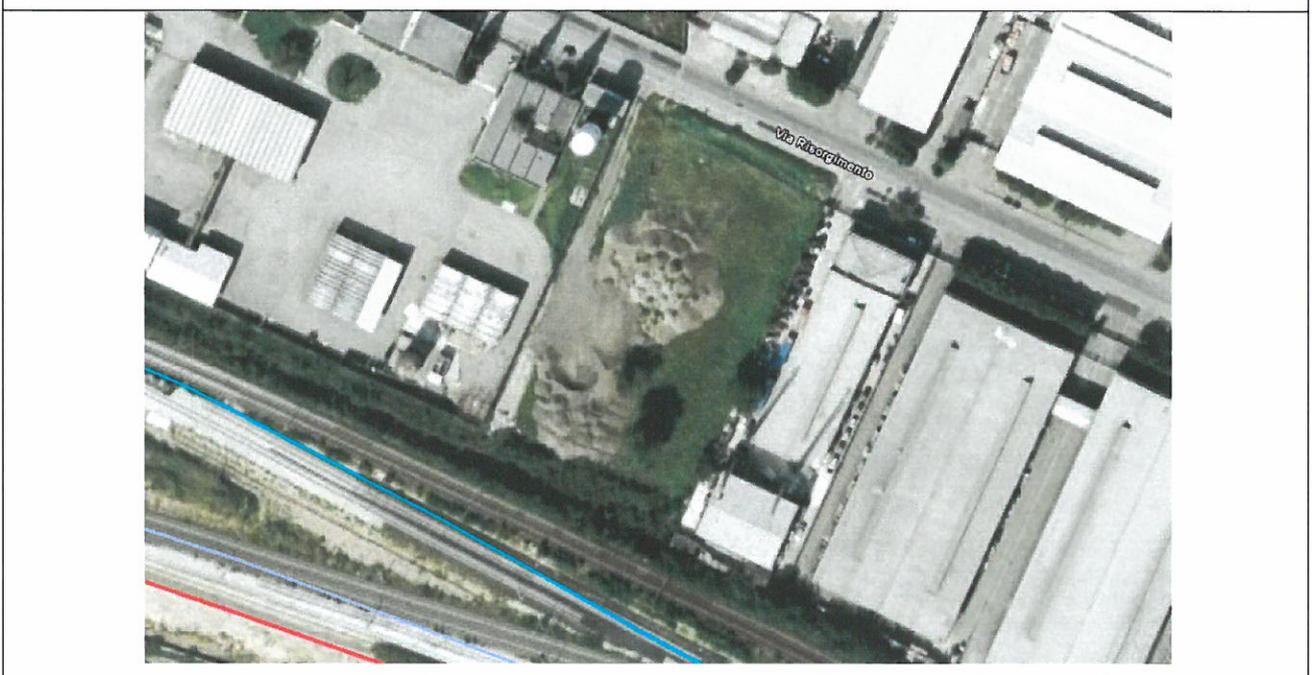
Scheda n. 1

Il sito si trova adiacente alla sede ferroviaria e interferisce in minima parte con la realizzazione della bretella Nord.

L'area rientra tra i siti contaminati censiti dalla Provincia di Milano con codice identificativo 151820020 ed è un ex deposito AGIP gas, oggi utilizzato come deposito di terra.

Pratica chiusa e certificata agli atti come area non contaminata

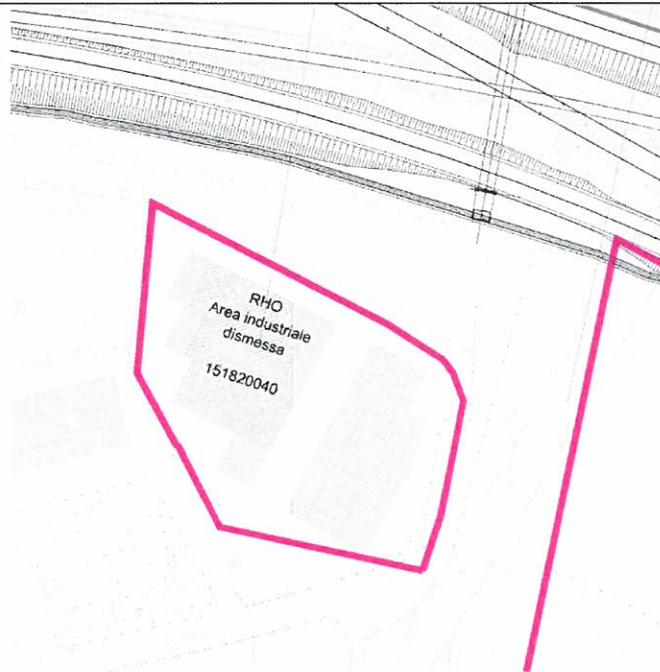
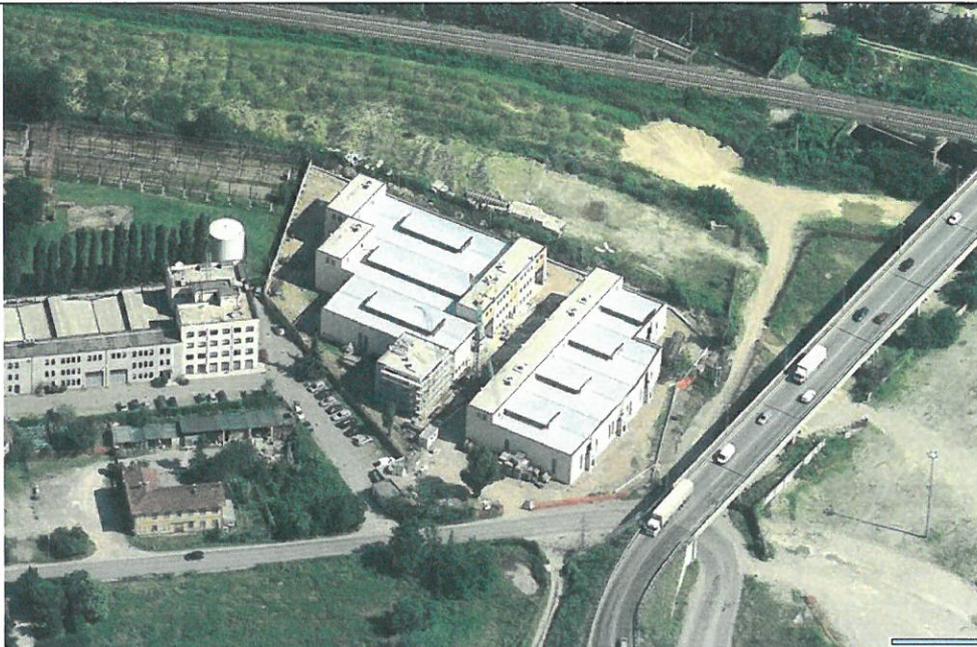
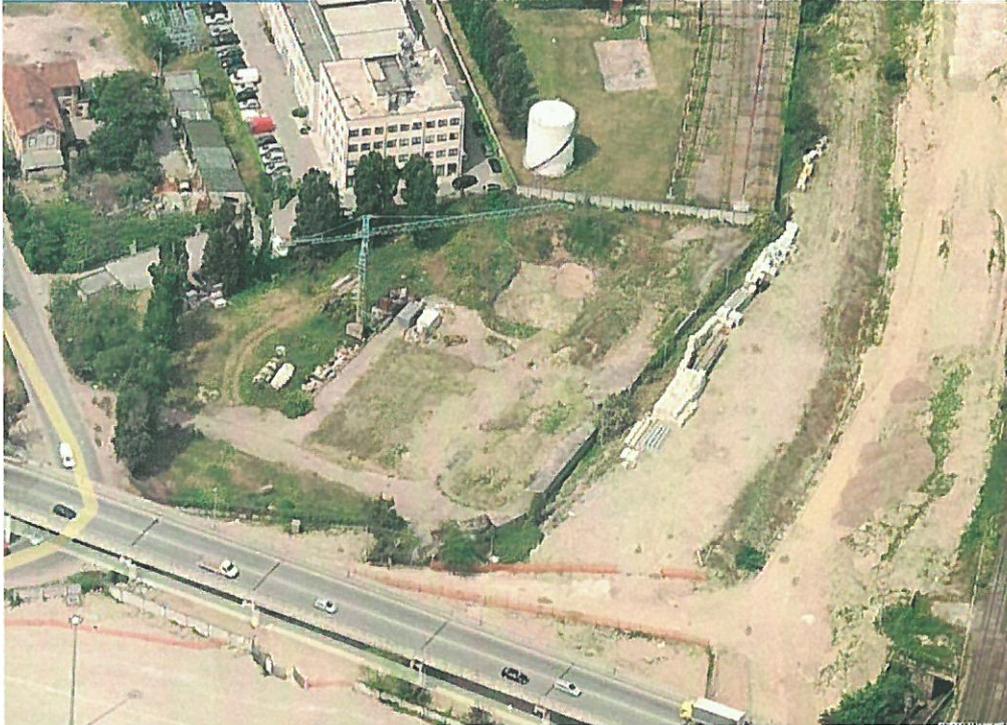
Scheda n. 2

Il sito si trova a sud della sede ferroviaria

Nessuna interferenza.

L'area industriale, ormai demolita, rientra tra i siti contaminati censiti dalla Provincia di Milano con codice identificativo 151820040 e al suo interno sono presenti rifiuti e cumuli di terra.

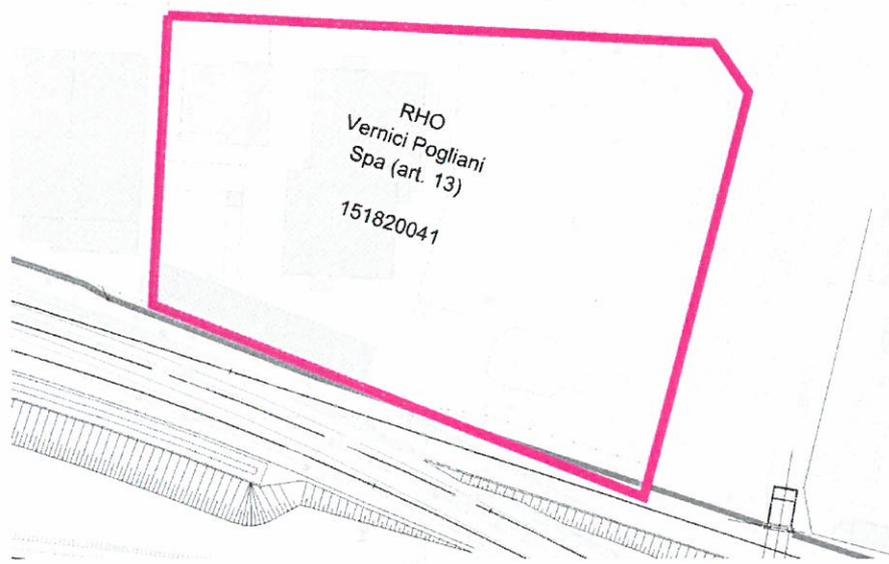
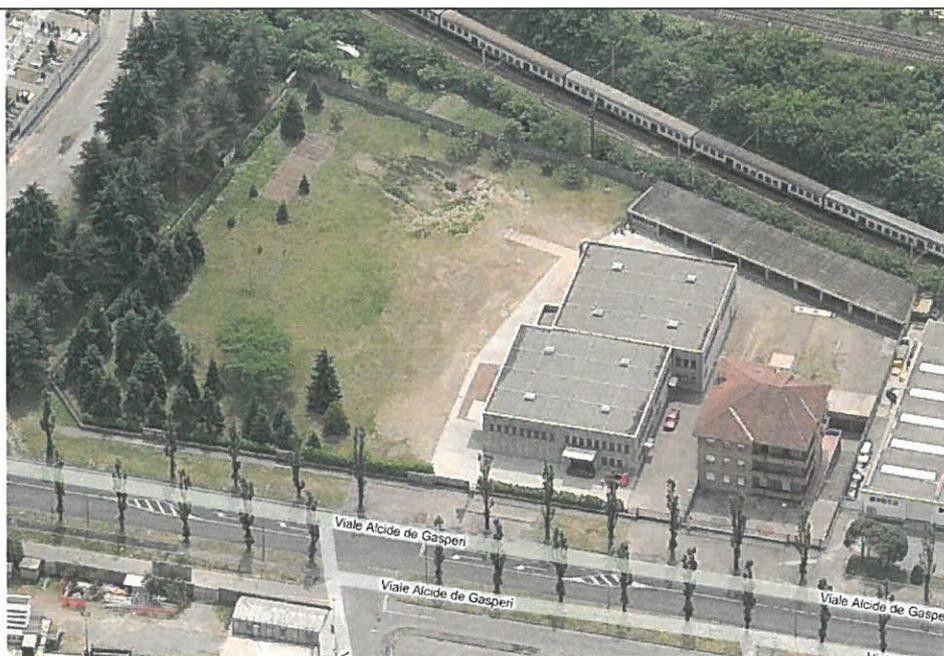
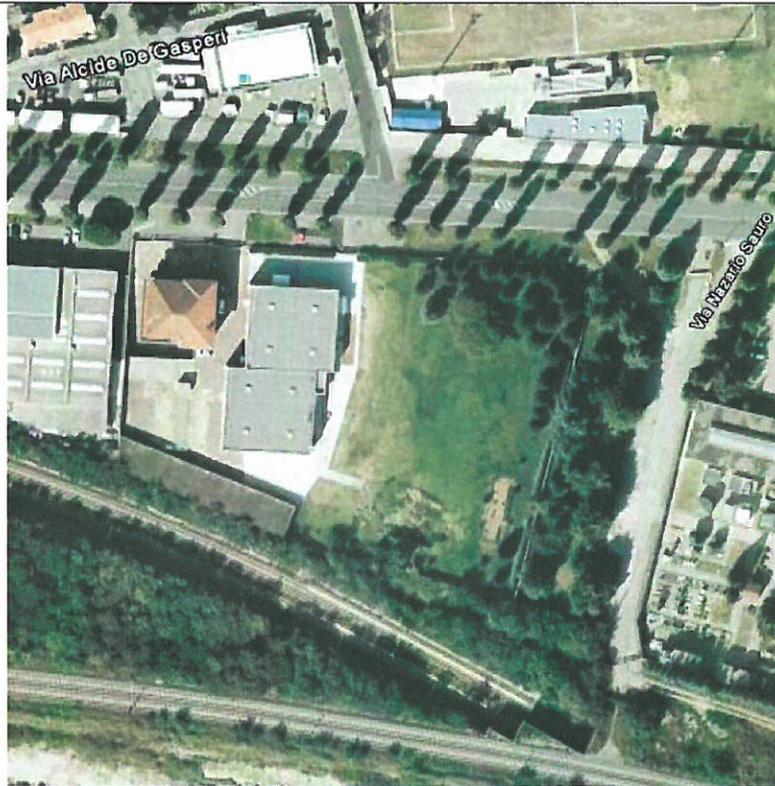
Scheda n. 3	ID: 151820041	Progressiva chilometrica Km: km 14+540 linea Novara
--------------------	----------------------	--

Il sito si trova adiacente alla sede ferroviaria.

Interferenza con le lavorazioni per la realizzazione del singolo binario Nord e il muro di sostegno.

L'area, che rientra tra i siti contaminati censiti dalla Provincia di Milano con codice identificativo 151820041, è uno stabilimento di produzione di vernici.

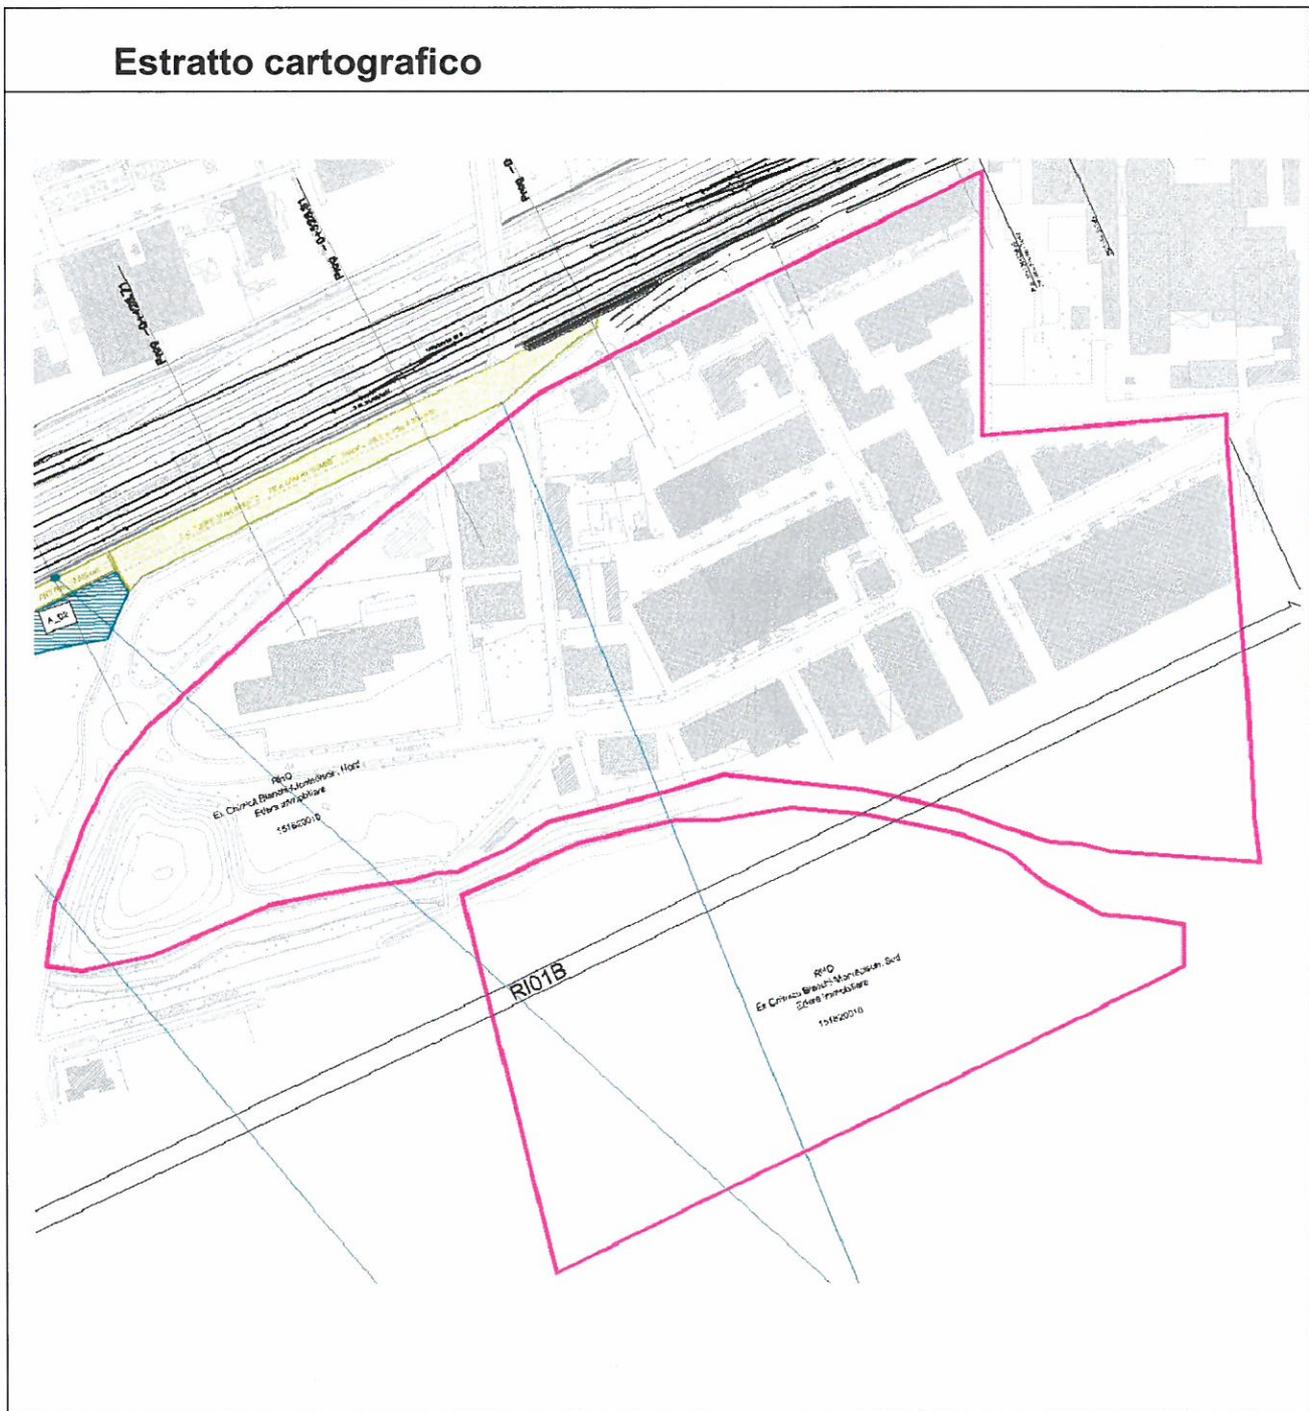
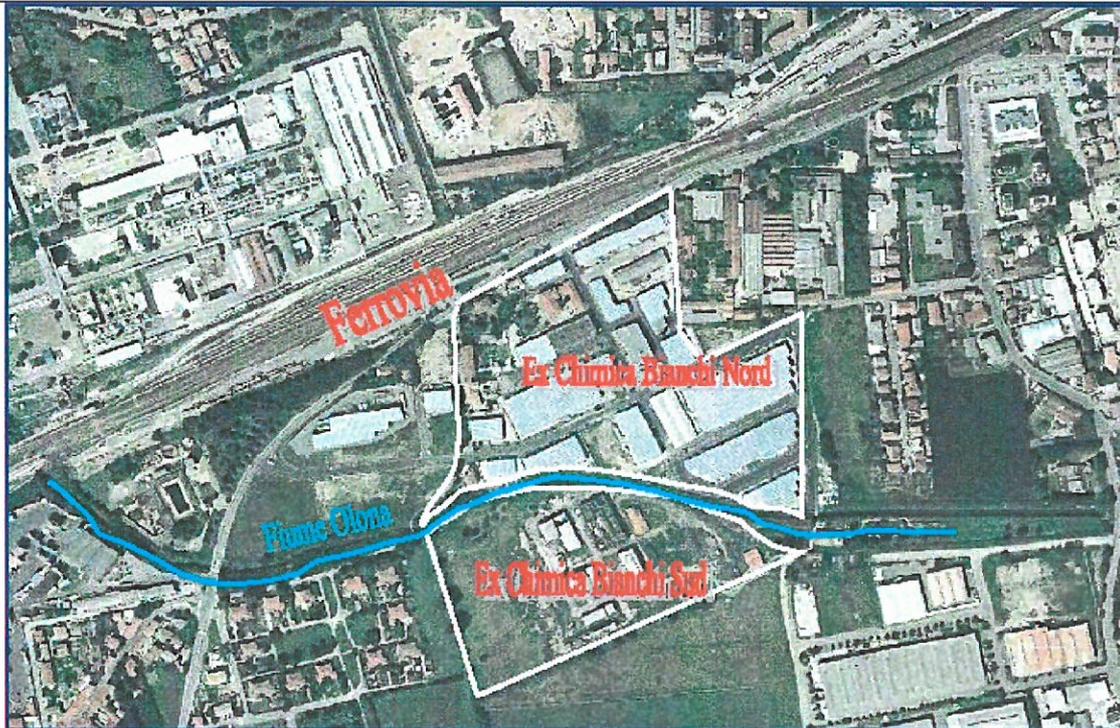
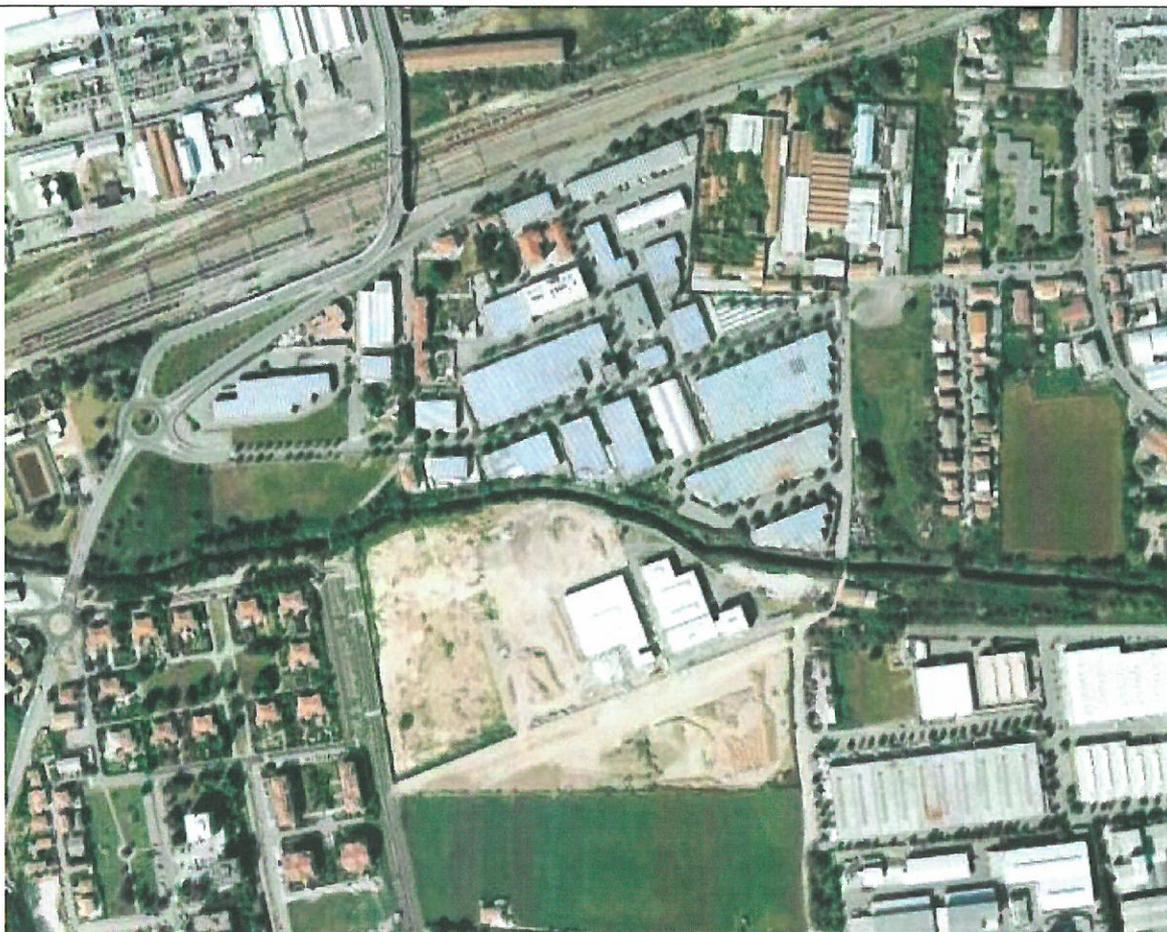
Scheda n. 4 **ID:** 151820010 **Progressiva chilometrica Km:** km 17+000 linea Novara

L'area si trova a sud rispetto alla linea ferroviaria ed è separata da essa da Via Magenta, pertanto non interferisce direttamente con la linea ferroviaria in progetto. Il sito è ubicato ad ovest del cantiere d'armamento e tecnologie "Rho Ovest", senza alcuna interferenza.

Pur considerando la forte contaminazione del sito, nei riguardi delle acque di falda delle aree circostanti, non sussiste interferenza, in particolare durante la costruzione del sottopasso ferroviario previsto, in quanto la contaminazione interessa solo la parte meridionale del sito (valle idrogeologica).

L'area rientra tra i siti contaminati censiti dalla Provincia di Milano, il codice identificativo è 151820010. L'attività della Società Chimica Bianchi è andata avanti dal 1907 al 1979, alternando diversi tipi di produzione ed attività, a partire dalla produzione di inchiostri per stampa, destrine e colle derivate. Successivamente ebbe inizio la sintesi di coloranti azoici e dello zolfo per l'industria cotoniera (1500 tonn/anno). Nel corso degli anni si seguirono altre produzioni:

- la soggiacenza media dal piano di campagna risulta pari a circa 5.8 m
- il gradiente medio risulta pari a 0.34%
- la direzione media del deflusso delle acque sotterranee è assunta pari a 150°.

Si tratta di una falda libera che trae alimentazione dalle acque meteoriche e d'irrigazione, presenta forti escursioni stagionali. L'andamento medio segue la direzione NO-SE seguendo il letto di falda costituito da un livello argilloso di spessore medio 1 m posizionato ad una profondità estrema pari a 10 m dal p.c.

In questi ultimi anni, il Comune di Rho, in collaborazione con la Regione, la Provincia, l'ARPA e l'ASL, ha avviato un intervento di messa in sicurezza delle acque sotterranee, realizzando nel corso del 2005 con finanziamenti regionali una batteria di pozzi per l'emungimento della falda ed eseguendo un test di trattabilità delle acque, al fine di procedere con la progettazione e la realizzazione di un impianto di trattamento per la depurazione delle stesse.

Parallelamente, è stato redatto il Piano di Caratterizzazione ambientale dell'area nord dell'ex Chimica Bianchi in previsione di un intervento diretto sulle sorgenti di contaminazione tutt'oggi attive nell'area.

Il sito che risulta sottoposto alle procedure di bonifica, si sviluppa completamente a sud del sedime attuale della linea ferroviaria. La contaminazione delle acque di falda da organoclorurati accertata proveniente dal sito, interessa solo la porzione meridionale del sito. La barriera idraulica predisposta è collocata a valle idrogeologico a circa 500 m. dal confine nord del sito e quindi dalla ferrovia. Si veda la planimetria allegata.

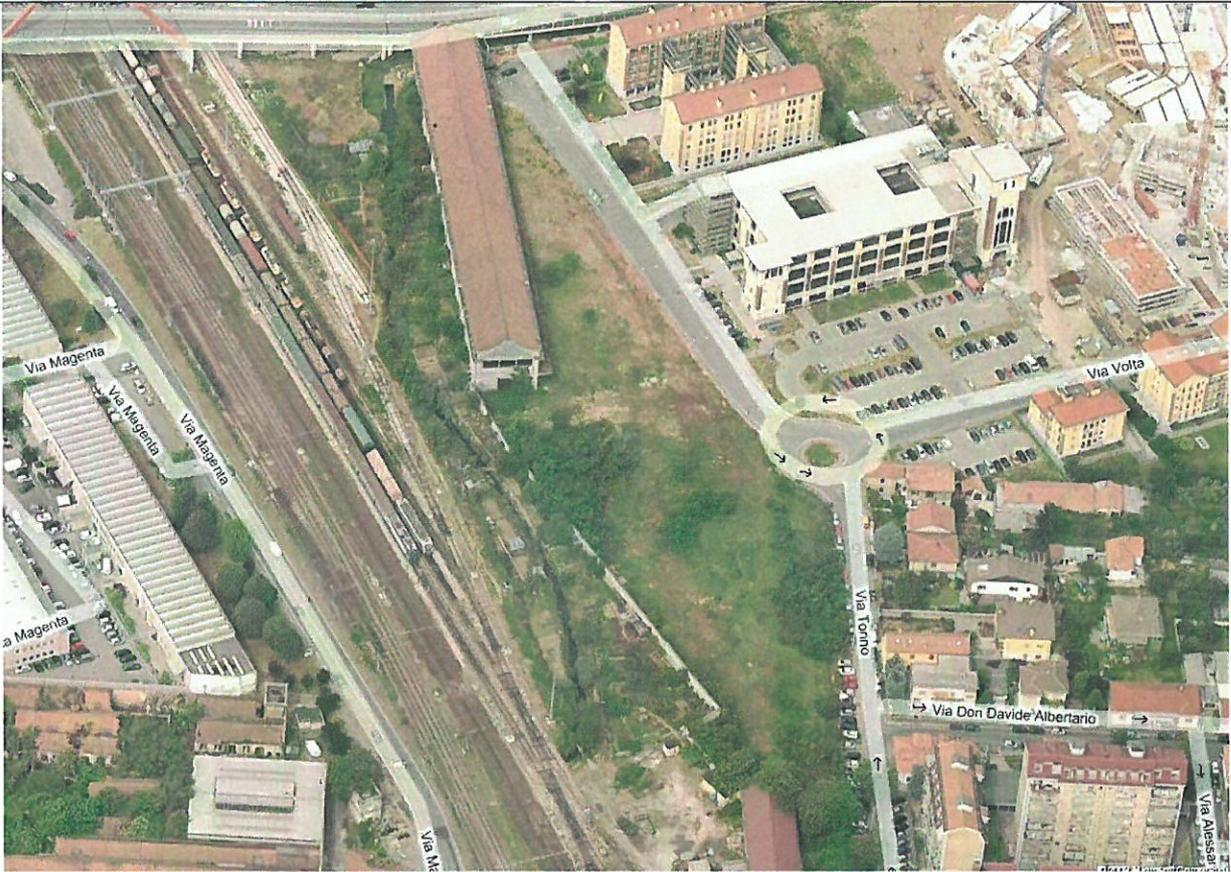
Ortofoto – 2

Il sito è ubicato a nord della linea ferroviaria e non interferisce direttamente con la linea ferroviaria in progetto.

L'area, che rientra tra i siti contaminati censiti dalla Provincia di Milano con codice identificativo 151820017, è un'area industriale, posta immediatamente a nord della ferrovia con cui confina, parzialmente demolita e riedificata.

Del complesso industriale rimane un edificio di ca 2100 mq di superficie adibito in passato a magazzino di prodotti manifatturieri, ed una rimanente parte in prato destinata a parcheggio pubblico nell'ambito del Programma Integrato d'Intervento.

Nell'anno 2001-2002, a seguito di un intervento di rimozione rifiuti di origine diversa presenti nel sito e di campionamenti effettuati sul fondo scavo, è stata riscontrata una contaminazione del terreno con superamento delle Concentrazioni Soglia di Contaminazione della colonna A.

Pertanto è stato presentato un “Piano di Caratterizzazione Ambientale-Area ex Muggiani” del sito discusso nel corso della CdS del 30/03/2004 e successivamente integrato nel marzo 2005 con approvazione da parte del Comune di Rho con determinazione n.30285 del 13/06/2005, a seguito del parere espresso dall' ARPA e dalla Provincia di Milano.

Successivamente, nel marzo del 2006, è stato trasmesso, agli enti competenti, il “Progetto di bonifica con messa in sicurezza permanente e analisi di rischio – Rho (Mi) area ex-Muggiani Via Volta– Via Torino (Rho)” redatto ai sensi del D.M.471/99 e successivamente rielaborato secondo la nuova normativa vigente.

Il progetto di bonifica viene discusso e approvato con delle prescrizioni nella CdS del 30/01/2007 e dal Direttore dell'area servizi per la qualità urbana del Comune di Rho mediante comunicazione del 16/02/2007. In data 16 maggio 2007 iniziano gli interventi previsti dal progetto. In data 26/09/2008, in seguito ad un sopralluogo eseguito dall'ARPA di Milano, alla presenza di funzionari del Comune di Rho, si è proceduto alla verifica delle opere di bonifica sull'area, i quali sono risultati conformi al progetto. Successivamente, nell'ottobre del 2008, si presenta una variante al progetto di bonifica che verrà approvato nella CdS del 14/11/2008.

Nel 2009 è stata presentata la “Relazione di fine lavori della bonifica dell'area industriale ex-Muggiani Via Volta– Via Torino (Rho)” e una “Relazione tecnica” nelle quali si attesta che gli interventi sono stati eseguiti conformemente a quanto indicato nelle CdS, che l'obiettivo di bonifica è stato raggiunto e che il monitoraggio annuale della falda post-opera dovrà proseguire fino al 31/12/2012, prevedendo un campionamento annuale dell'acqua di falda nei piezometri esistenti.

Nell'ottobre 2010 sono stati effettuati dei campionamenti d'acqua dai piezometri presso il sito ed è stato certificato che i parametri analizzati rientrano nei limiti per acque sotterranee ai sensi del Dlgs.152/06.

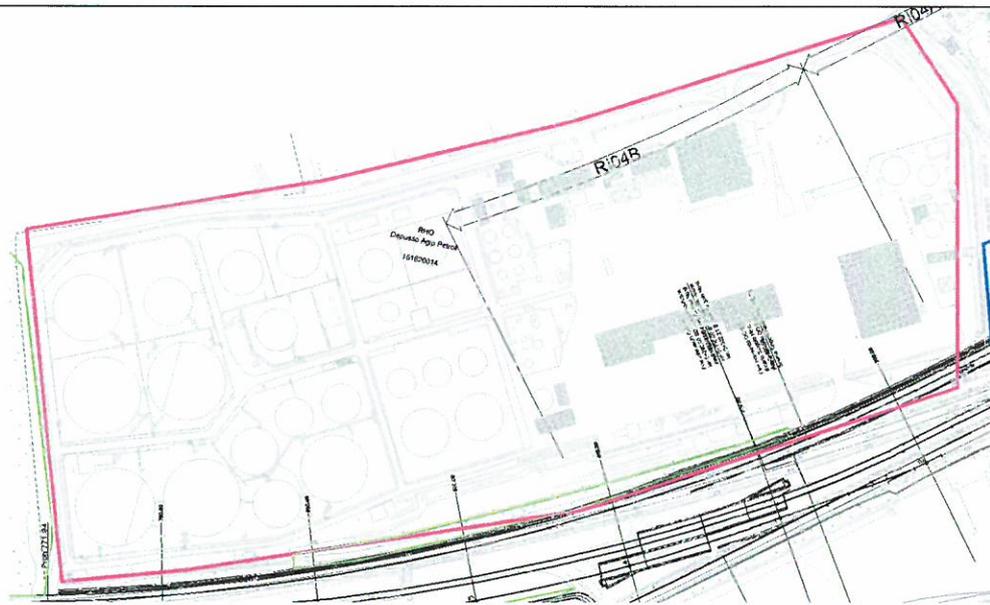
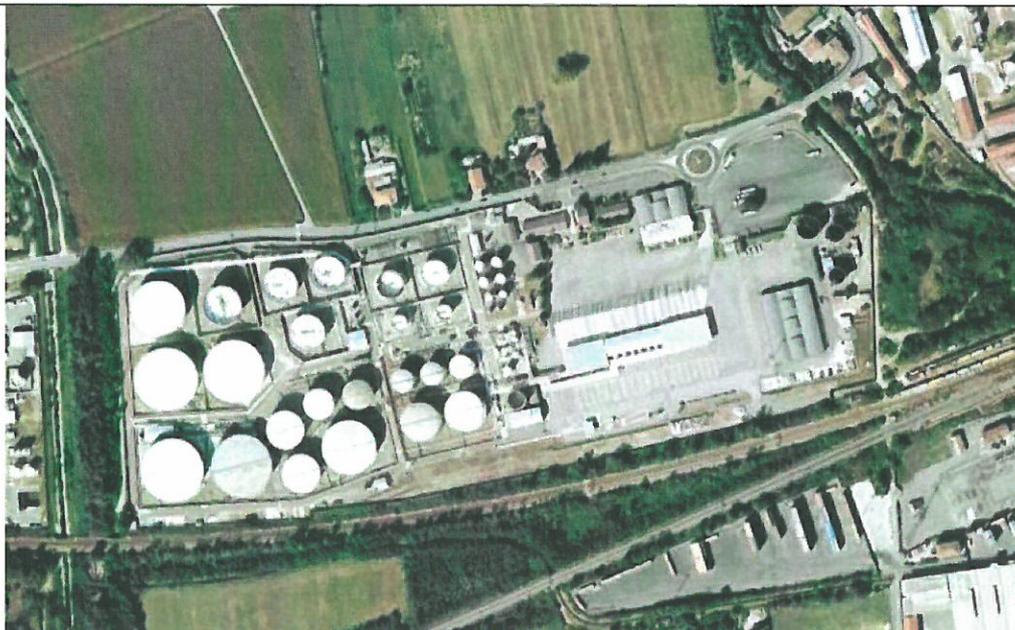
Scheda n. 6

L'area adibita a deposito confina a sud con il sedime ferroviario della linea Rho-Arona, interferendo con le lavorazioni per la realizzazione del binario dispari linea DD, in aree non interessate dalla caratterizzazione ambientale in atto.

L'area, che rientra tra i siti contaminati censiti dalla Provincia di Milano con codice identificativo 151820014, è un'area industriale adibita a deposito di materiali petrolchimici. I serbatoi si trovano prevalentemente su piazzali asfaltati e in parte direttamente sul terreno ricoperto da erba. Ad est corre parallelo al deposito un canale.

Per quanto riguarda le acque di falda, è presente una faldina superficiale la cui base si attesta alla quota di 7--8 m, con soggiacenza di circa 6 m da p.c. e oscillazioni stagionali di circa 1,5-2 m.

Al momento sono in corso le verifiche per l'eventuale spegnimento del sistema di bonifica (SVE + Bioventing) per la successiva esecuzione dei collaudi.

Sul sito è in funzione un barriera idraulica (pump&treat) attualmente costituita da un solo pozzo/piezometro. Il pozzo in emungimento è posizionato in prossimità del confine con la linea ferroviaria.

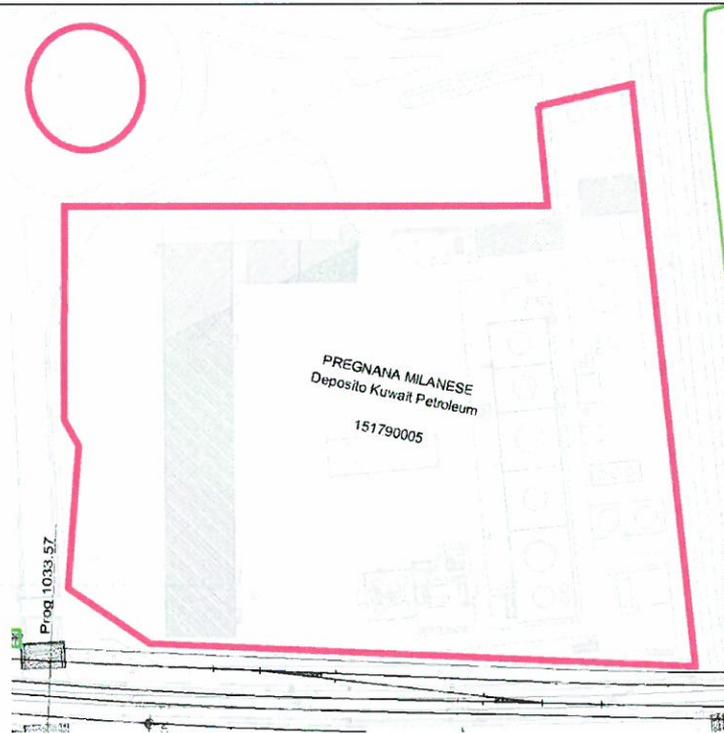
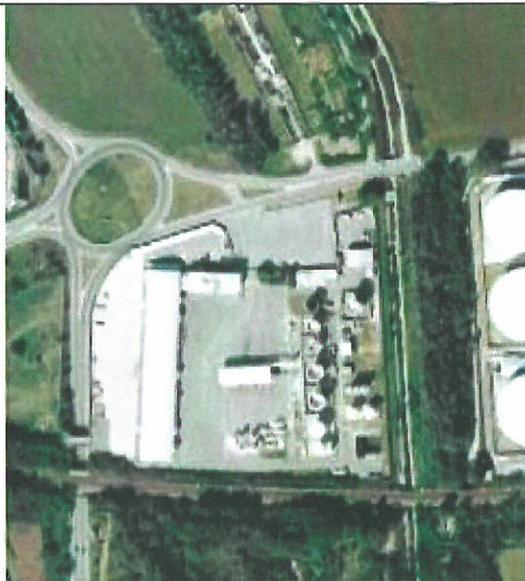
Scheda n. 7 ID: 151790005 Progressiva chilometrica Km: km 0+920 linea Rho Arona

L'area adibita a deposito confina a sud con il sedime ferroviario della linea Rho-Arona.

Nessuna interferenza

L'area, che rientra tra i siti contaminati censiti dalla Provincia di Milano con codice identificativo 151790005, è un'area industriale adibita a deposito di materiali petrolchimici. I serbatoi si trovano prevalentemente su piazzali asfaltati e in parte direttamente sul terreno ricoperto da erba. Ad ovest, corre parallelo al deposito, un canale.

Nel 2006 si rileva la presenza di una alta contaminazione concentrata nel sito e si inizia un opera di bonifica concernente un intervento sulle tubazioni interrato esistenti effettuando un nuovo rivestimento.

Tale intervento è stato completato nell'ottobre del 2007 e inizia un monitoraggio della contaminazione in falda su una rete di piezometri concordati con gli Enti.

- funzionamento della barriera idraulica per il confinamento della contaminazione;
- il monitoraggio trimestrale della qualità delle acque di falda;
- il controllo dei livelli piezometrici.

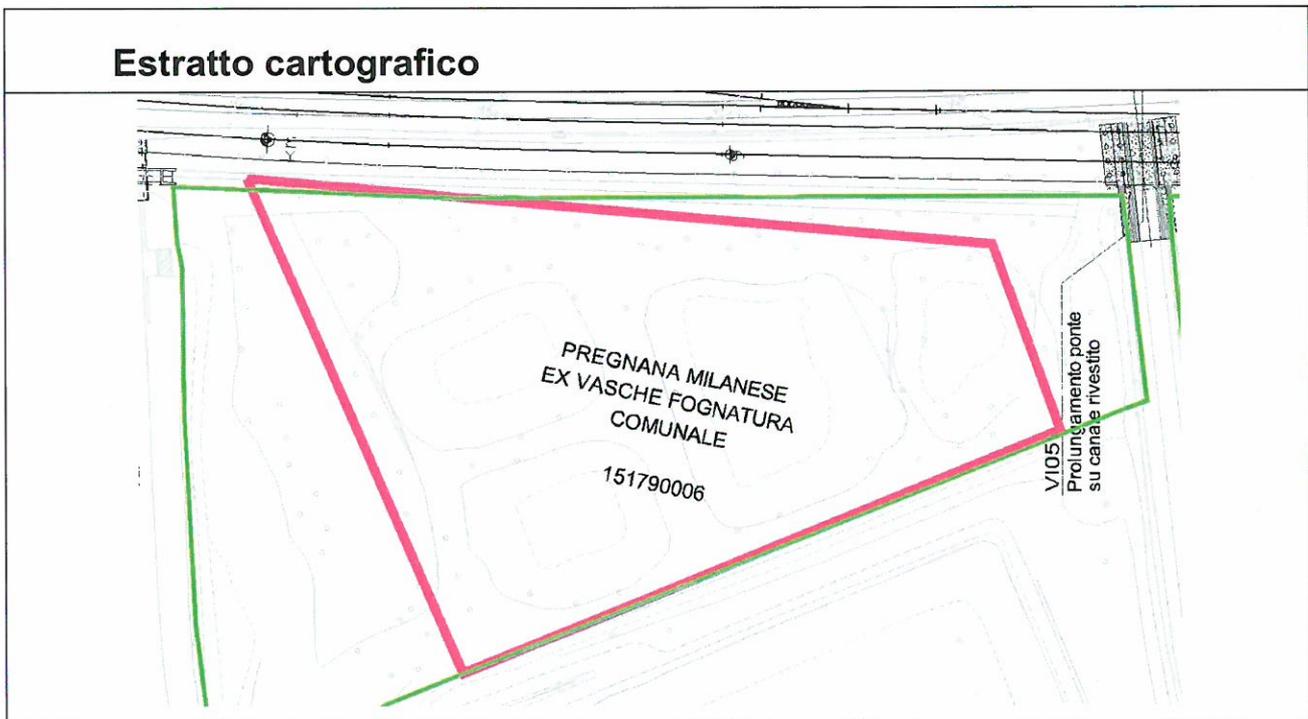
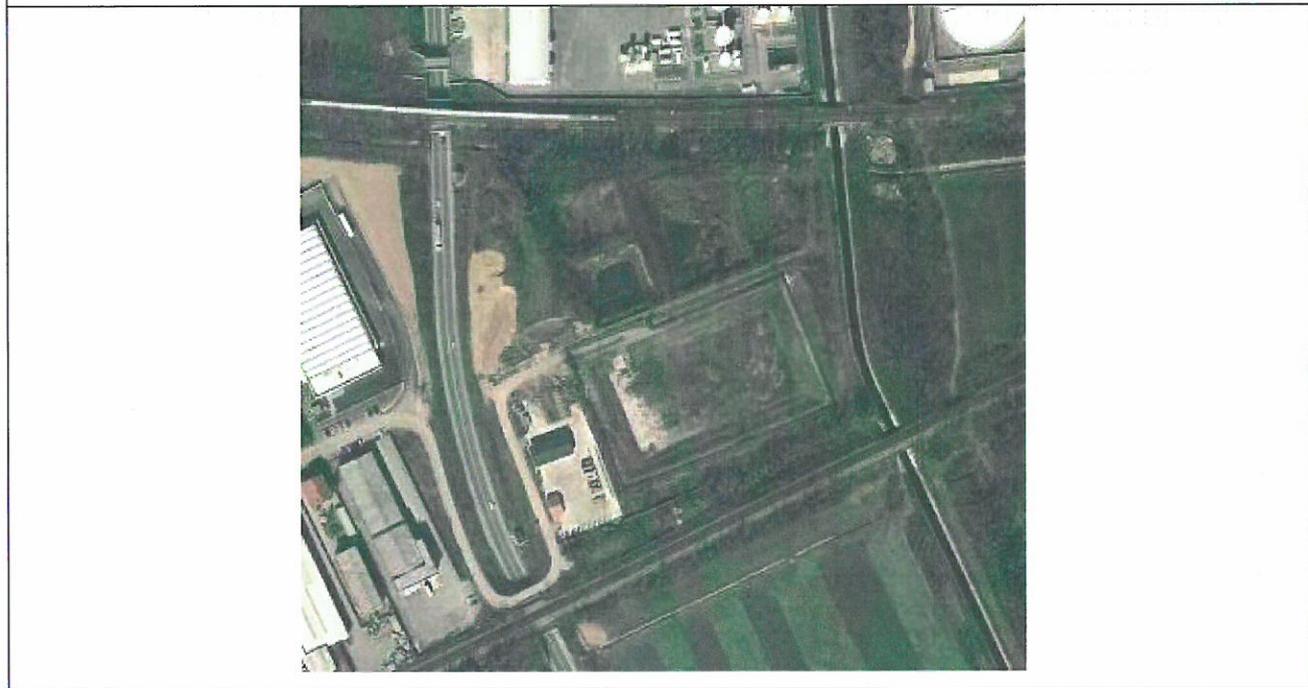
Scheda n. 8 ID: 151790006 Progressiva chilometrica Km: km 0+920 linea Rho Arona

L'area confina a nord con il sedime ferroviario della linea Rho-Arona e ad est confina con l'area tecnica scavalco.

Nessuna interferenza con le opere di linea , ma interferenza con le opere a verde.

L'area, che rientra tra i siti contaminati censiti dalla Provincia di Milano con codice identificativo 151790006, è un'area incolta apparentemente paludosa. Il sito è sede delle tre ex vasche di dispersione delle acque fognarie civili ed industriali che erano convogliate alle vasche tramite appositi rami della rete fognaria comunale.

A seguito dell'approvazione del progetto preliminare per la "Bonifica e messa in sicurezza delle ex vasche della fognatura comunale" e la CdS del marzo 2001, il Comune di Pregnana Milanese fa redigere il progetto definitivo ed esecutivo per gli "Interventi di messa in sicurezza e ripristino ambientale delle ex vasche della fognatura comunale". Il Progetto di messa in sicurezza è stato approvato con determinazione n.323 del 28/05/2001 e i lavori sono stati aggiudicati con determinazione 399 del 16/07/2001.

Successivamente i lavori sono stati interrotti sia per difficoltà tecniche incontrate in corso d'opera sia per il concomitante esaurimento delle risorse finanziarie destinate alla bonifica. Inoltre le indagini ambientali eseguite successivamente all'approvazione del progetto hanno disatteso le ipotesi progettuali per cui si prefigurerebbe anche la necessità di modificare il progetto approvato.

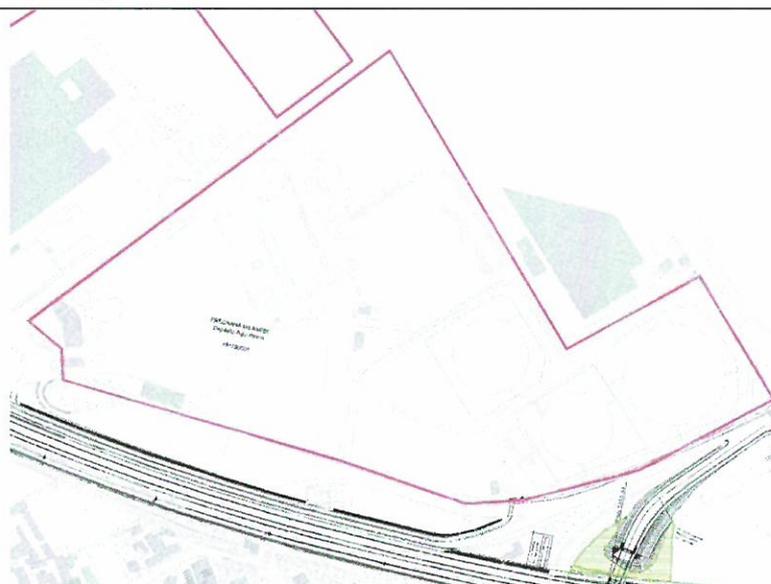
Estratto cartografico

L'area adibita a deposito confina a sud con il sedime ferroviario della linea Rho-Arona ed è separata da essa da Via Vanzago, pertanto non interferisce direttamente con la linea ferroviaria in progetto.

L'area rientra tra i siti contaminati censiti dalla Provincia di Milano, il codice identificativo è 151790004. Si tratta di un'area industriale adibita a deposito di materiali petrolchimici. L'attività dell'impianto, attualmente in dismissione, consisteva nello stoccaggio di carburante Avio e di gasolio in due serbatoi fuori terra; tutte le attività, comprese quelle di caricamento autobotti tramite tubazioni fisse di distribuzione e pensiline di carico, sono terminate nel mese di marzo 2001. All'interno del deposito, nell'Area Nazionale, erano presenti aree serbatoi delimitate da vasche di contenimento, aree pensiline di carico, impianto recupero vapori e officina manutenzione. Solo le infrastrutture presenti nell'Area SIF risultano ancora esistenti (tre serbatoi delimitati dalle vasche di contenimento, vasca di raccolte acque reflue, magazzini e uffici) e solo un serbatoio è attivo mentre gli altri sono vuoti e bonificati.

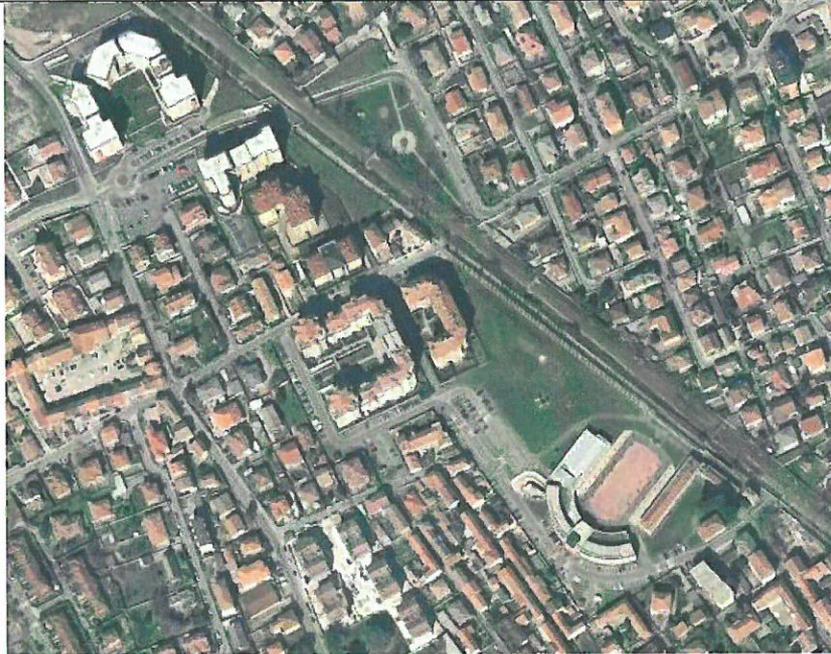
Ortofoto - 1

L'area residenziale confina a nord con il sedime ferroviario della linea Rho-Arona. Interferenza con la realizzazione del singolo binario sud e l'area tecnica "S.P. 229".

L'area rientra tra i siti contaminati censiti dalla Provincia di Milano, il codice identificativo è 152290003.

Si tratta di un'ex area industriale bonificata e adibita a edilizia residenziale con un complesso scolastico.

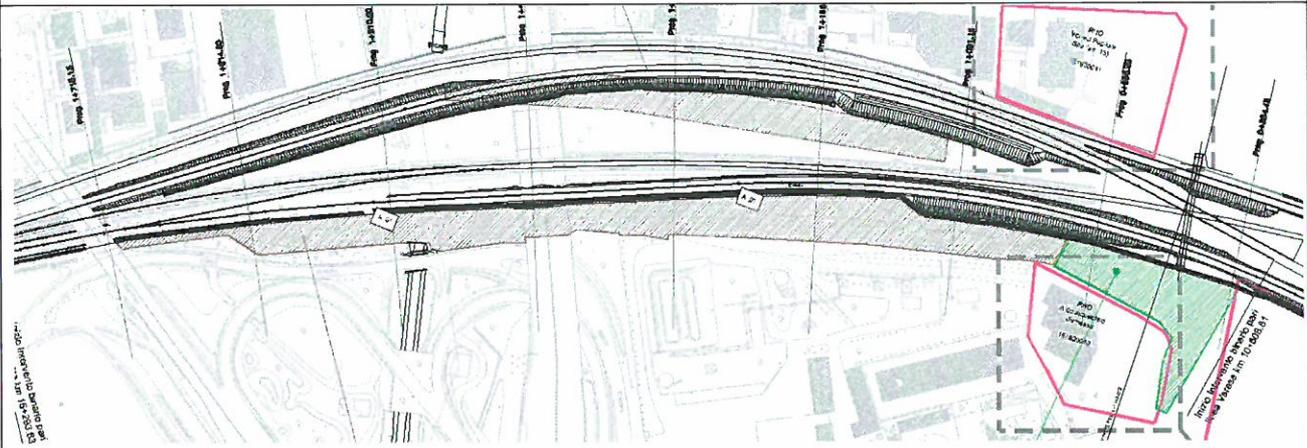
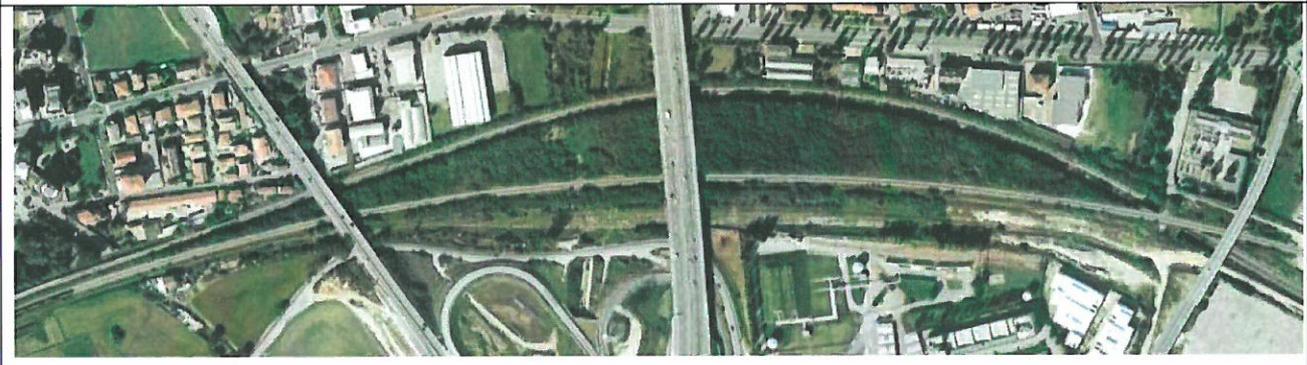
Il sito si trova all'interno dell'area di intervento per la realizzazione della bretella provvisoria. Sarà ubicata l'area di stoccaggio Pantanedo e il Cantiere Operativo dell'appalto PRG di Rho.
