TotalEnergies EP Italia S.p.A.
S.I.A. del progetto di perforazione del pozzo esplorativo
denominato "Gorgoglione 3" e sua eventuale messa in produzione

File
Criticità #87_A01_00

Componente Rumore & Vibrazioni - Richiesta Integrazioni ISPRA
Rif. CX23652833-ISPRA #87 Rev.0 - Caratterizzazione ante operam
Allegato 1 - Analisi Fonometrici Rilievi Fonometrici Ricettori "L" e "N"

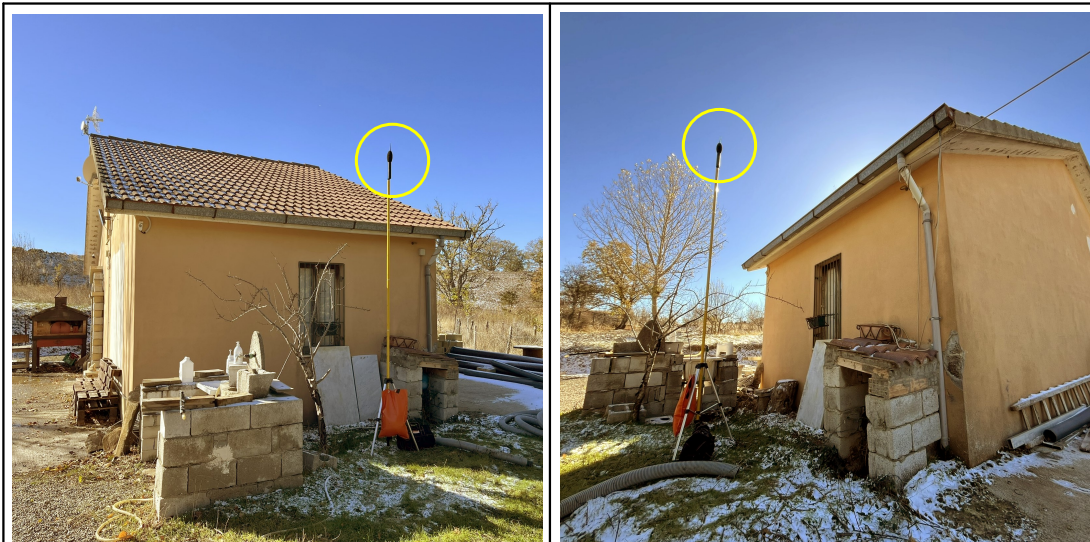
Scheda
A1.1

Ricettore "L"
Casa privata - Edificio rurale

Fotografie: vista verso la postazione (SN) e dalla postazione (DX)

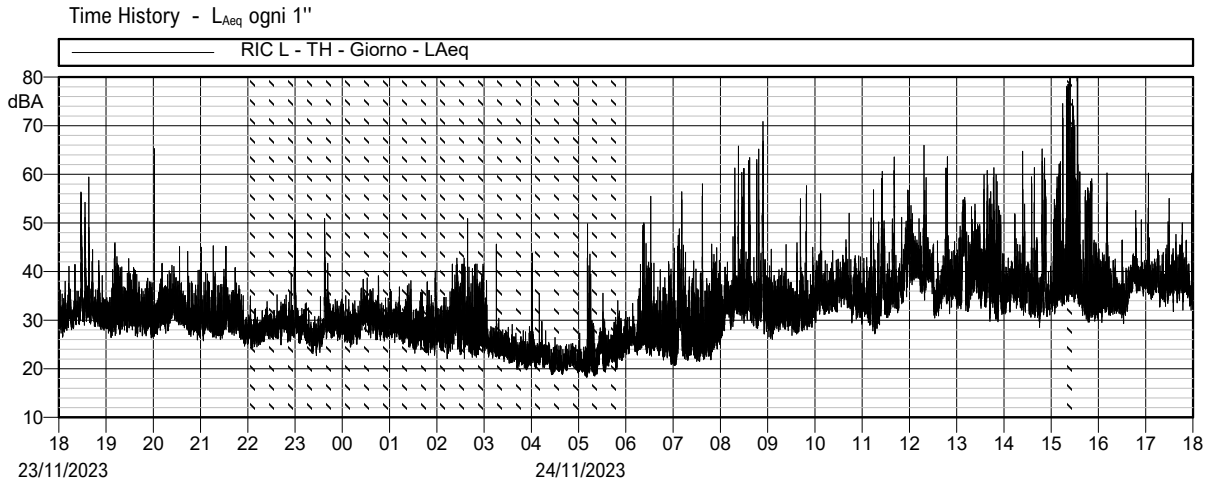
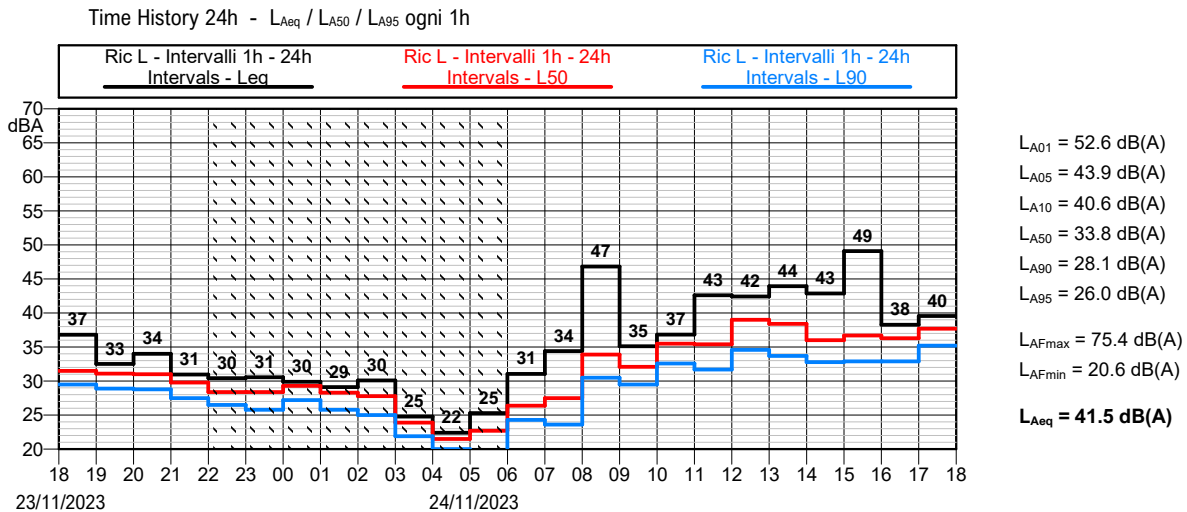
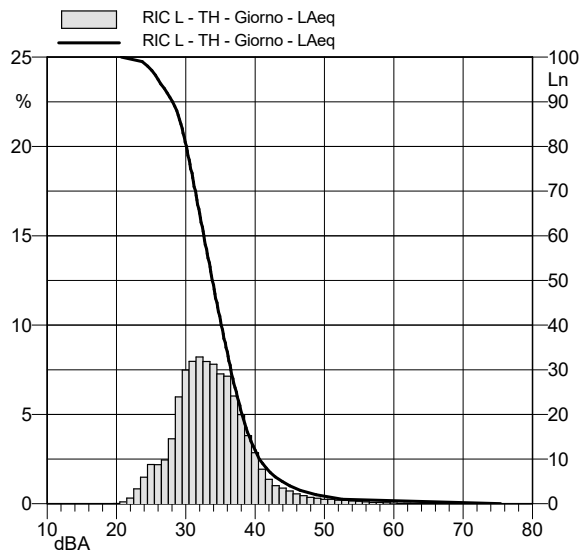
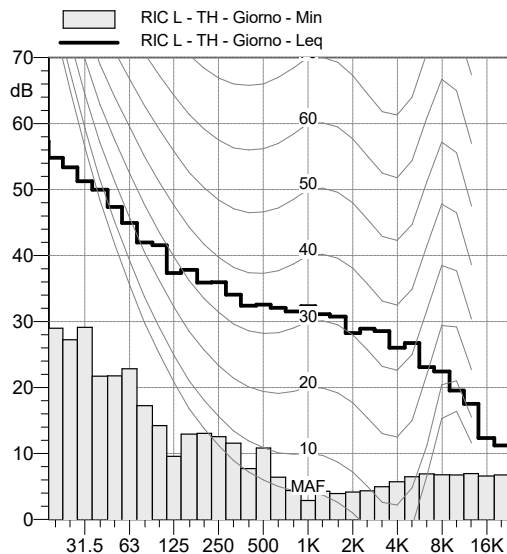
Scheda
A1.2

Rilievo 24h - Analisi Periodo Diurno (06.00 ÷ 22.00)

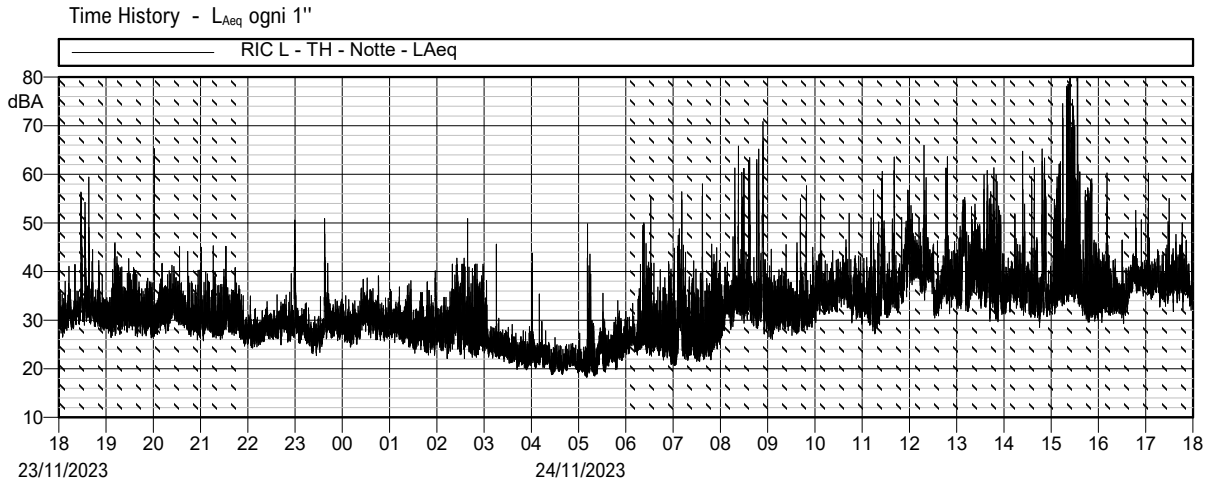
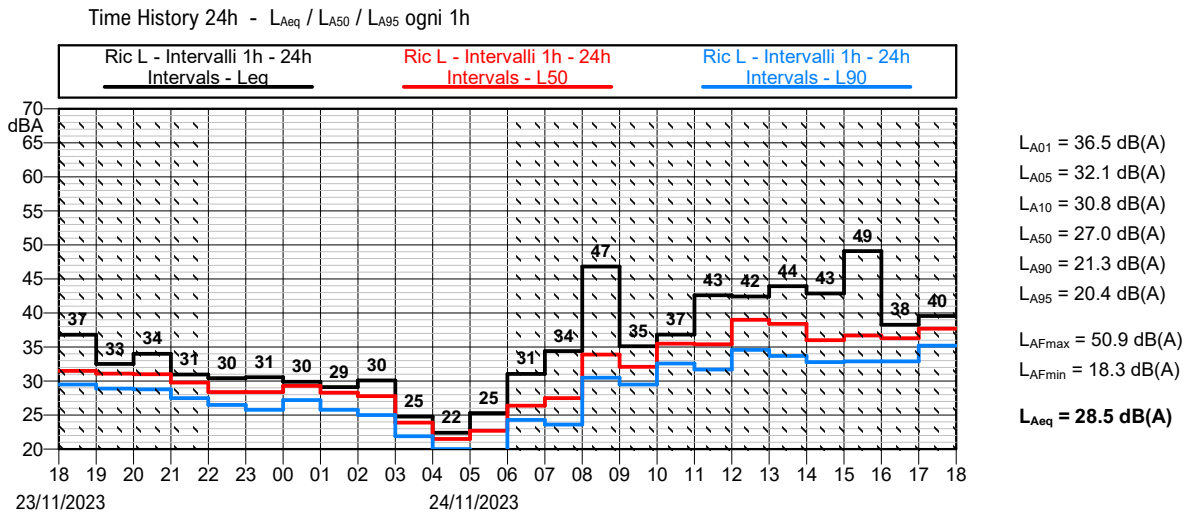
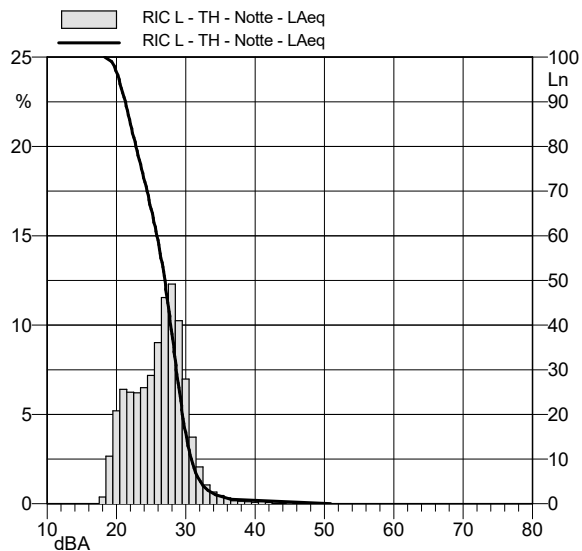
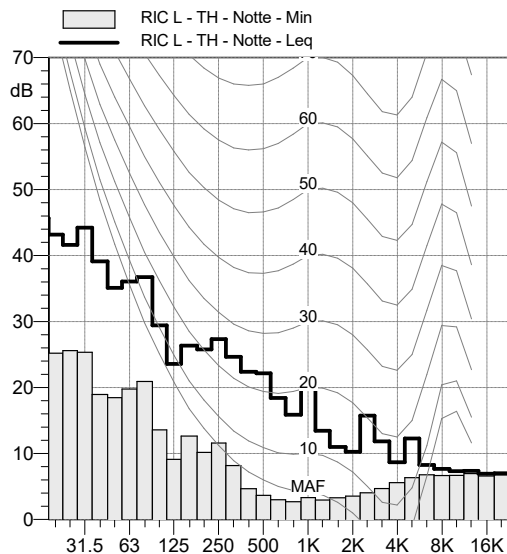
Scheda
A1.3

Rilievo 24h - Analisi Periodo Notturno (22.00 ÷ 06.00)

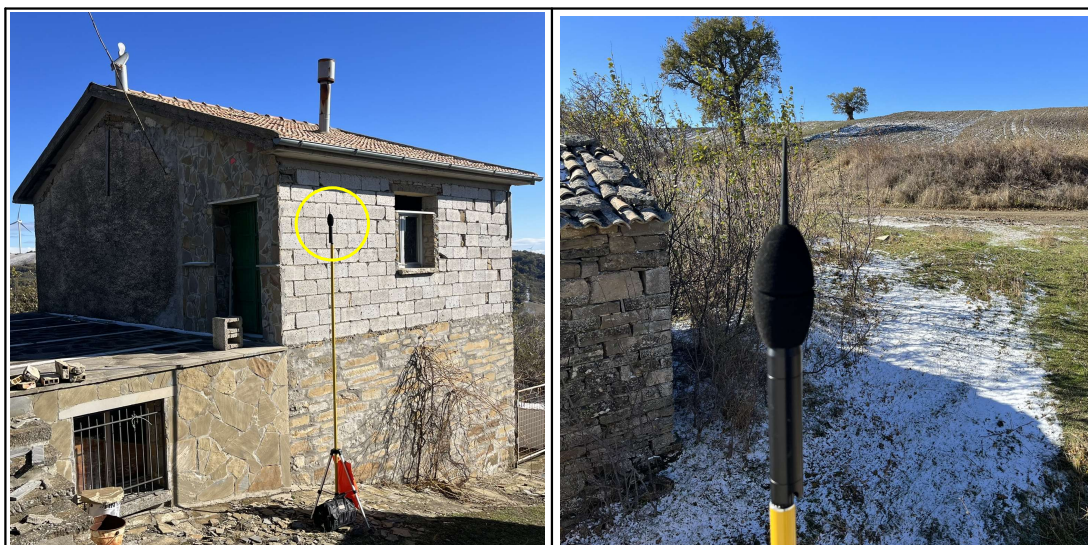
Scheda
A1.4

Ricettore "N"
Masseria Di Santo - Edifici rurali disabitati

Fotografie: vista verso la postazione (SN) e dalla postazione (DX)

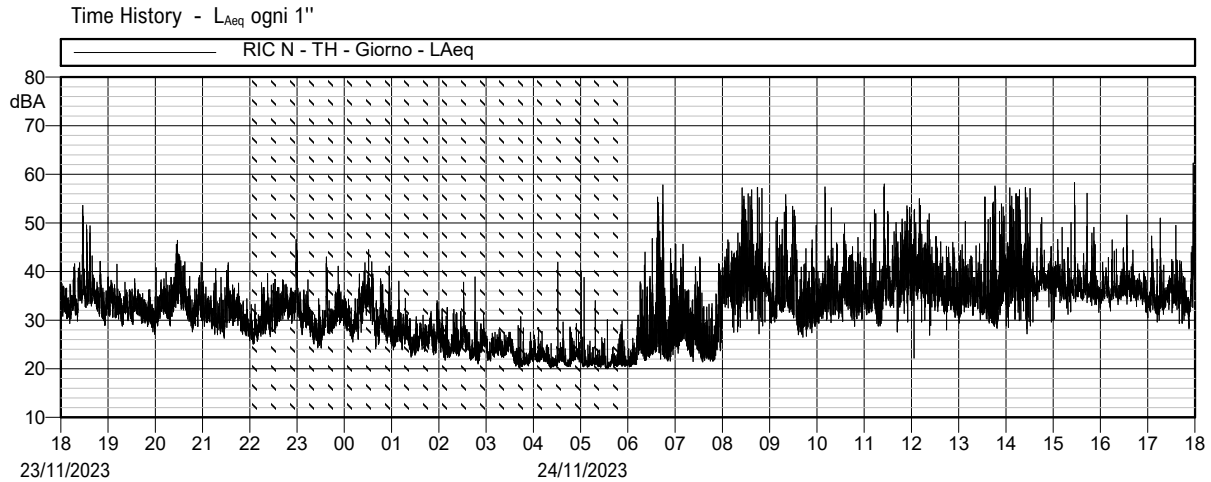
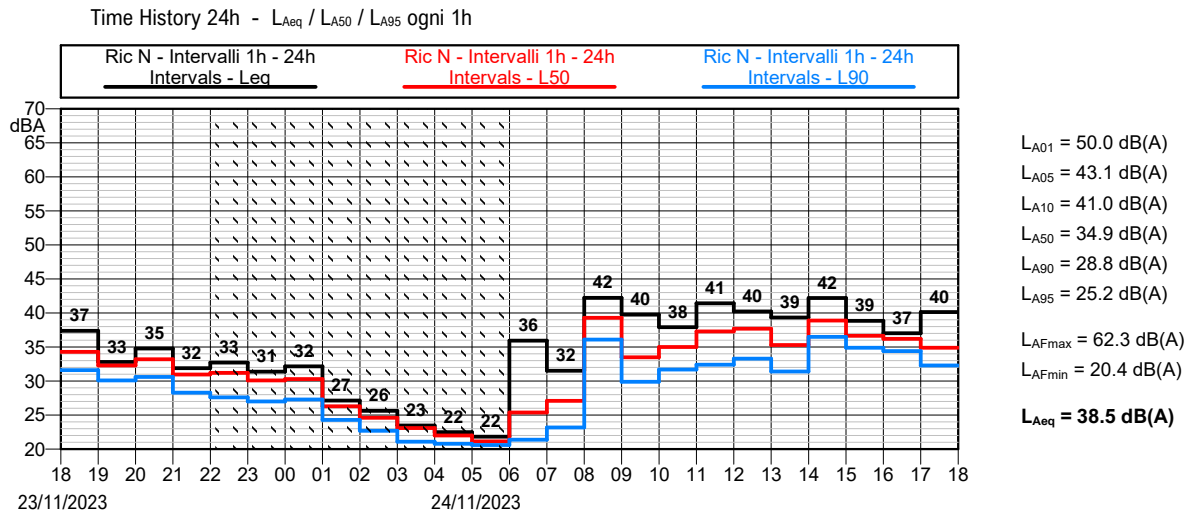
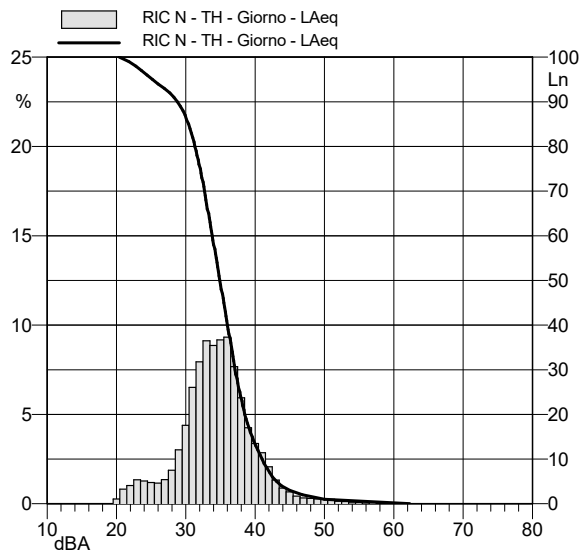
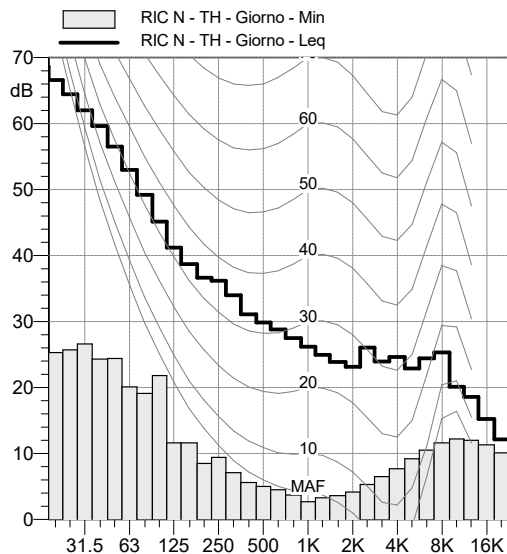
Scheda
A1.5

Rilievo 24h - Analisi Periodo Diurno (06.00 ÷ 22.00)

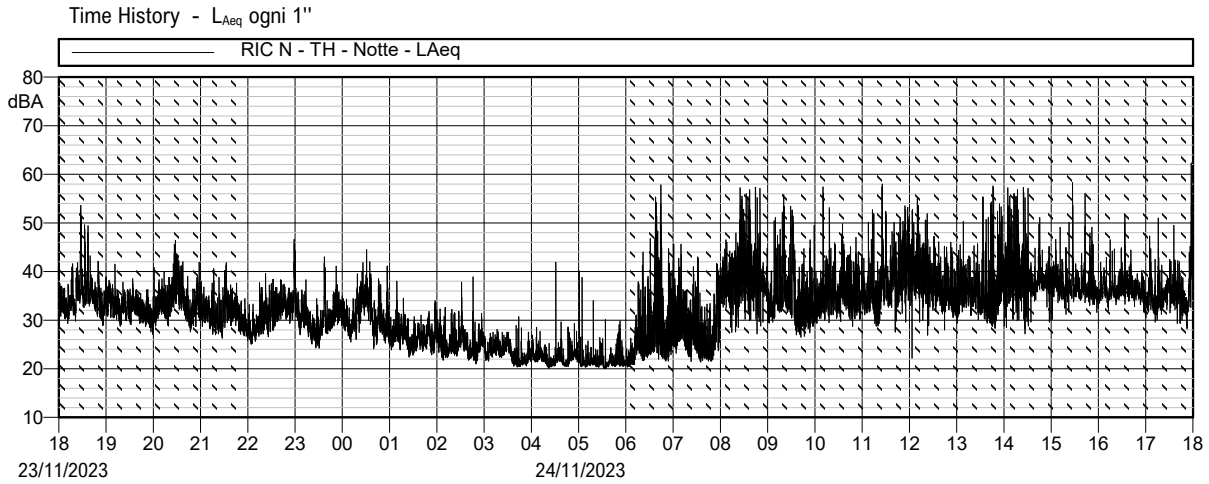
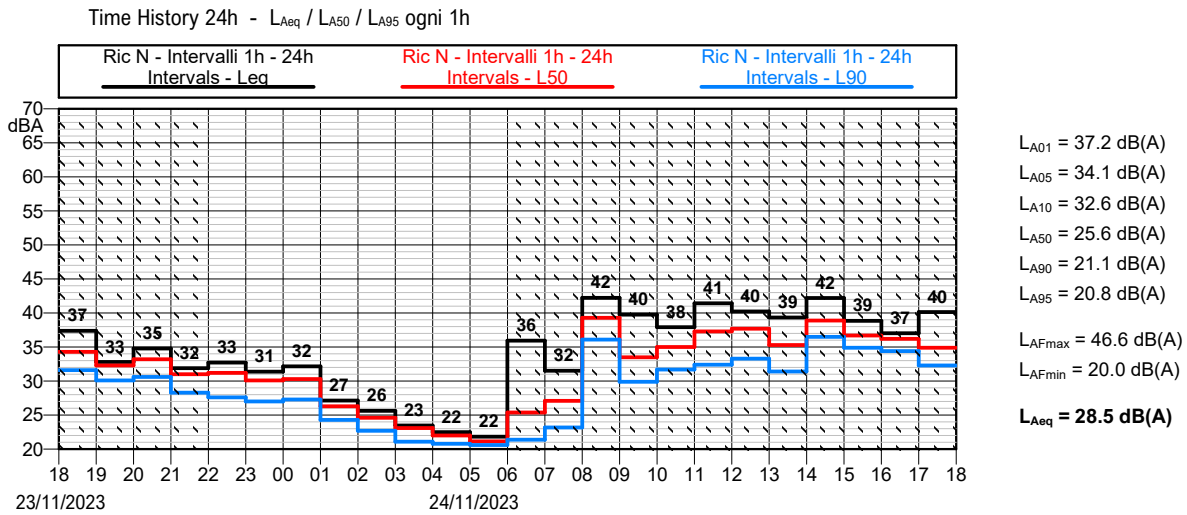
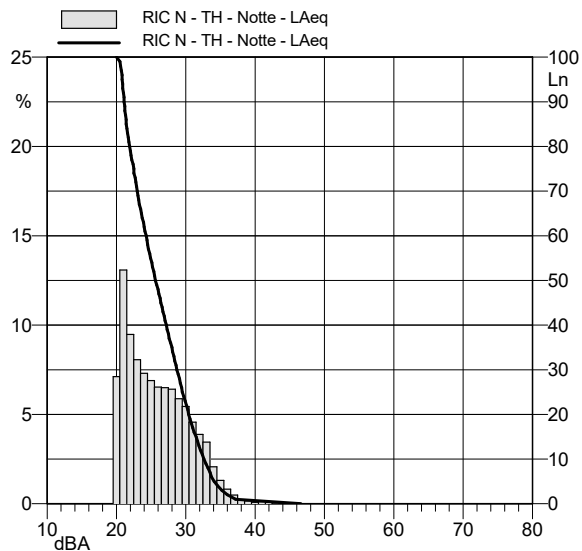
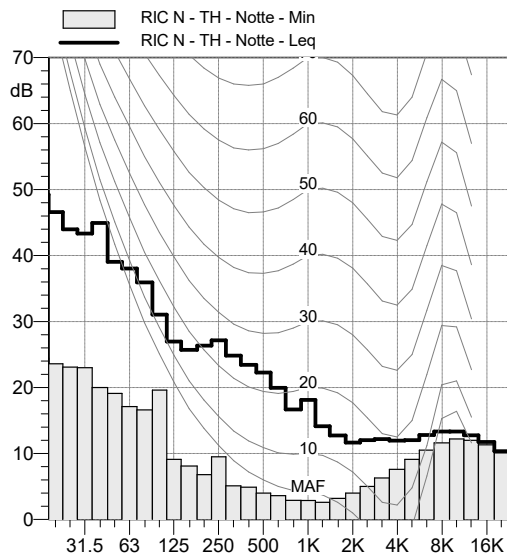
Scheda
A1.6

Rilievo 24h - Analisi Periodo Notturno (22.00 ÷ 06.00)
