IMPIANTO EOLICO "NULVI"

IMPIANTO EOLICO "NULVI" NEL COMUNE DI NULVI

OGGETTO:
Relazione archeologica

NL_SIA_A008

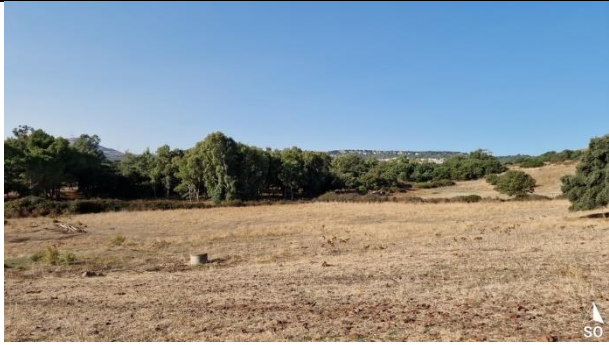
<p>Figura 11. UR 1, punto di scatto (PS) 5.</p>
RCGT	Sintesi geomorfologica e caratteri ambientali attuali	
	<p>Geologia: <i>Unità di Osilo</i>. Andesiti porfiriche per fenocristalli di Pl, Am e Px (Distretto vulcanico di Osilo-Castelsardo). Area di fondovalle con versante settentrionale in pendenza pronunciata. Elevazione minima, media, massima (andamento: SSE-NNW): 400, 408, 422 m s.l.m. Terreno adibito a pascolo di cavalli, con vegetazione secca, più o meno bassa e rada e alberi isolati. Si rileva la presenza di un abbeveratoio e di un deposito semi-interrato per l'acqua. Non si osservano tracce o strutture archeologiche.</p>

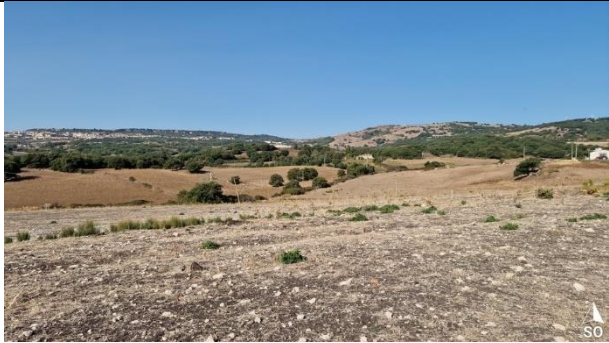
<p>Figura 13. UR 2, PS 38.</p>

RCGT	Sintesi geomorfologica e caratteri ambientali attuali	
	<p>Geologia: <i>Unità di Osilo</i>. Andesiti porfiriche per fenocristalli di Pl, Am e Px. <i>Unità di Logulentu</i>. Depositi di flusso piroclastico (Distretto vulcanico di Osilo-Castelsardo).</p> <p>Area localizzata sul versante sud-occidentale del Monte Alma, in pendenza pronunciata. Elevazione (NW-SE): 378, 388, 401 m s.l.m. Terreno adibito a pascolo, con vegetazione secca, bassa e rada, caratterizzato dalla presenza di abbondanti clasti di roccia di medie e piccole dimensioni.</p> <p>Non si osservano tracce o strutture archeologiche.</p>

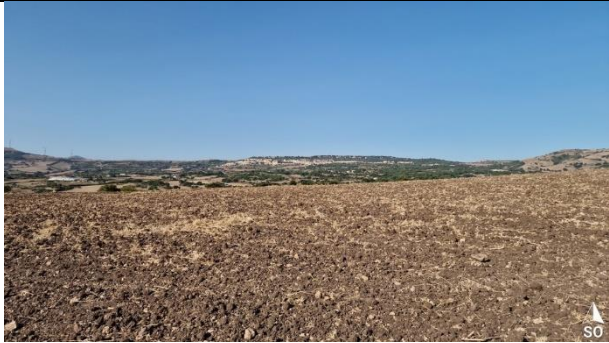
<p>Figura 15. UR 3, PS 20.</p>

RCGT	Sintesi geomorfologica e caratteri ambientali attuali	
	<p>Geologia: <i>Unità di Logulentu</i>. Depositi di flusso piroclastico (Distretto vulcanico di Osilo-Castelsardo). Altopiano localizzato lungo il versante meridionale del Monte Alma, in lieve pendenza. Elevazione (S-N): 381, 383, 388 m s.l.m. Terreno arato con poca vegetazione secca residua, connotato dalla presenza di clasti di roccia di medie e piccole dimensioni.</p> <p>Non si osservano tracce o strutture archeologiche.</p>

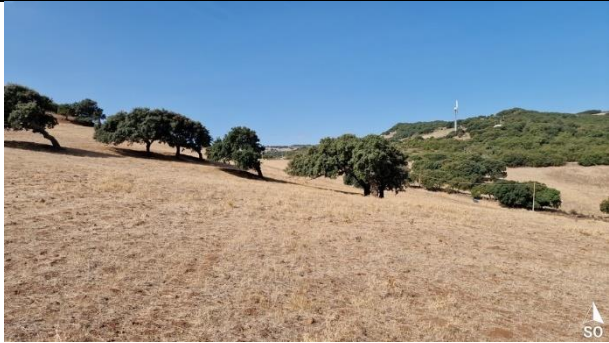
<p>Figura 17. UR 4, PS 62.</p>

RCGT	Sintesi geomorfologica e caratteri ambientali attuali	
	<p>Geologia: <i>Unità di Osilo</i>. Andesiti porfiriche per fenocristalli di Pl, Am e Px (Distretto vulcanico di Osilo-Castelsardo). Versante in moderata pendenza (UR 4b) e area sommitale sub-pianeggiante, con profilo irregolare (UR 4b). Elevazione: 457, 458, 458 m s.l.m. (UR 4b). Terreno adibito a pascolo con vegetazione secca, bassa e rada, con alberi isolati (UR 4a). Terreno arato e presenza di un accumulo di materiale litico, esito del dissodamento del terreno, addossato alla roccia naturale (UR 4a). Non si osservano tracce o strutture archeologiche.</p>

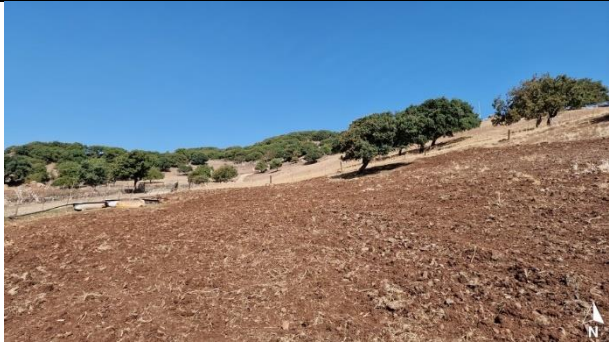
<p>Figura 19. UR 5, PS 80.</p>

RCGT	Sintesi geomorfologica e caratteri ambientali attuali	
	<p>Geologia: <i>Unità di Osilo</i>. Andesiti porfiriche per fenocristalli di Pl, Am e Px. <i>Unità di Logulentu</i>. Depositi di flusso piroclastico (Distretto vulcanico di Osilo-Castelsardo).</p> <p>Versante in moderata pendenza (aerogeneratore) e area contigua pianeggiante (area cantiere). L'area è attraversata da una strada sterrata che consente di raggiungere l'azienda agricola locale. Elevazione (SE-NW): 426, 449, 466 m s.l.m. Terreno arato e, limitatamente, con vegetazione secca, bassa e rada; arbusti e alberi isolati nei settori limitrofi. Si rileva la presenza di accumuli di materiale litico derivanti da interventi di bonifica agraria. Non si osservano tracce o strutture archeologiche.</p>

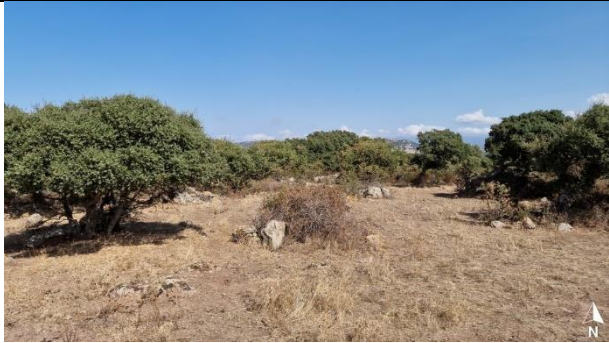
<p>Figura 21. UR 6, PS 116.</p>
<input type="checkbox"/> Superficie artificiale <input type="checkbox"/> Superficie agricola utilizzata <input checked="" type="checkbox"/> Superficie boscata e ambiente seminaturale <input type="checkbox"/> Ambiente umido <input type="checkbox"/> Ambiente delle acque	<input type="checkbox"/> Arato <input type="checkbox"/> Pastura <input type="checkbox"/> Stoppie <input type="checkbox"/> Coltivato <input type="checkbox"/> Vegetazione erbacea <input checked="" type="checkbox"/> Vegetazione secca <input checked="" type="checkbox"/> Macchia, arbusteti <input type="checkbox"/> Piantagione <input checked="" type="checkbox"/> Bosco <input type="checkbox"/> Roccia <input type="checkbox"/> Strada asfaltata <input type="checkbox"/> Strada cementata <input type="checkbox"/> Strada sterrata <input type="checkbox"/> Stradello			
RCGT	Sintesi geomorfologica e caratteri ambientali attuali			
	<p>Geologia: <i>Unità di Logulentu</i>. Depositi di flusso piroclastico (Distretto vulcanico di Osilo-Castelsardo). Area sub-pianeggiante con profilo ondulato. Elevazione (E-W): 472, 473. 475 m s.l.m. Terreno adibito a pascolo, con vegetazione più o meno bassa e rada, macchia, arbusti e settori con bosco. Si rileva la presenza di roccia, in blocchi e affiorante. L'area è attraversata da una via di penetrazione carrabile. Non si osservano tracce o strutture archeologiche.</p>

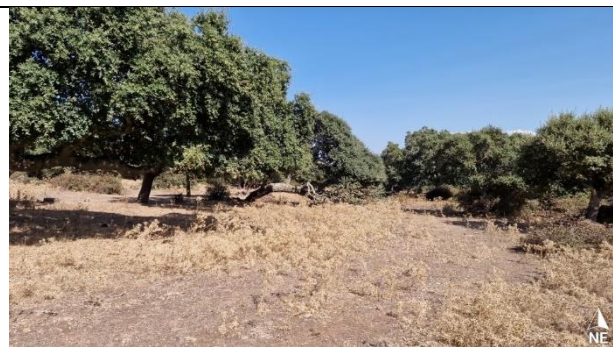
Figura 23. UR 7, PS 166.

RCGT	Sintesi geomorfologica e caratteri ambientali attuali	
	Geologia: <i>Unità di Logulentu</i> . Depositi di flusso piroclastico (Distretto vulcanico di Osilo-Castelsardo). Altopiano in moderata pendenza, con profilo ondulato. Elevazione (NE-SW): 517, 522, 528 m s.l.m. Terreno adibito a pascolo, con vegetazione più o meno bassa e rada, macchia, arbusti e alberi isolati. Presenza di settori boschivi nelle aree limitrofe. Non si osservano tracce o strutture archeologiche.

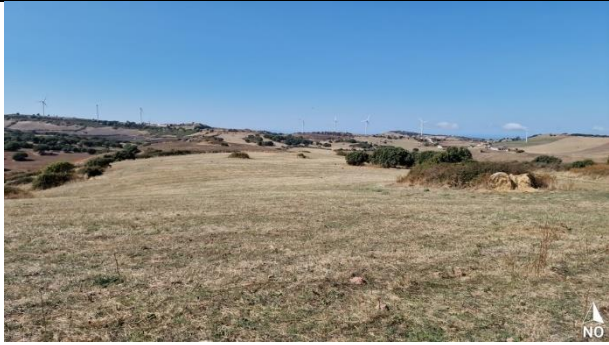
<p>Figura 25. UR 8, PS 191.</p>

RCGT	Sintesi geomorfologica e caratteri ambientali attuali	
	<p>Geologia: <i>Unità di Osilo</i>. Andesiti porfiriche per fenocristalli di Pl, Am e Px. <i>Unità di Logulentu</i>. Depositi di flusso piroclastico (Distretto vulcanico di Osilo-Castelsardo).</p> <p>Versante in moderata pendenza, con profilo regolare. Elevazione (NW-SE): 533, 538, 548 m s.l.m. Terreno con vegetazione secca bassa, più o meno rada, e clasti di roccia. Si rileva la presenza di accumuli di materiale litico, esito del dissodamento del terreno.</p> <p>Non si osservano tracce o strutture archeologiche.</p>

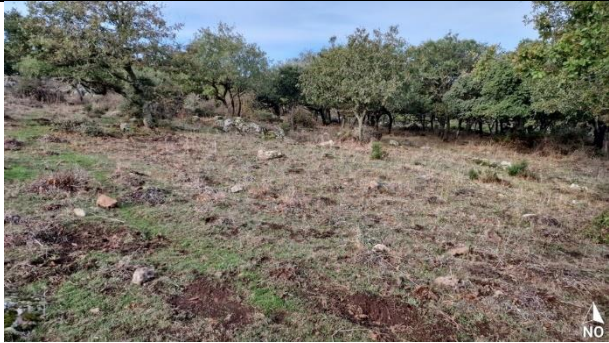
<p>Figura 27. UR 9, PS 412.</p>
<input type="checkbox"/> Superficie artificiale	<input type="checkbox"/> Arato																													
<input type="checkbox"/> Superficie agricola utilizzata	<input type="checkbox"/> Pastura																													
<input type="checkbox"/> Superficie boscata e ambiente seminaturale	<input type="checkbox"/> Stoppie																													
<input type="checkbox"/> Ambiente umido	<input type="checkbox"/> Coltivato																													
<input type="checkbox"/> Ambiente delle acque	<input type="checkbox"/> Vegetazione erbacea																													
	<input type="checkbox"/> Vegetazione secca																													
	<input type="checkbox"/> Macchia, arbusteti																													
	<input type="checkbox"/> Piantagione																													
	<input type="checkbox"/> Bosco																													
	<input type="checkbox"/> Roccia																													
	<input type="checkbox"/> Strada asfaltata																													
	<input type="checkbox"/> Strada cementata																													
	<input type="checkbox"/> Strada sterrata																													
	<input type="checkbox"/> Stradello																													
RCGT	Sintesi geomorfologica e caratteri ambientali attuali																													
	<p>Geologia: <i>Unità di Osilo</i>. Andesiti porfiriche per fenocristalli di Pl, Am e Px. <i>Unità di Logulentu</i>. Depositi di flusso piroclastico (Distretto vulcanico di Osilo-Castelsardo).</p> <p>Area sul ciglio di un altopiano, con profilo irregolare, sub-pianeggiante (settore occidentale) e in moderata pendenza (versante orientale). Elevazione (ENE-WSW): 554, 564, 569 m s.l.m. (UR 9c, aerogeneratore). Area attraversata da una strada sterrata, con vegetazione arbustiva ai lati (UR 9a). Stradello di penetrazione agraria che attraversa un'area boschiva (UR 9b), con sottobosco più o meno coprente e roccia affiorante. Area con bosco rado e prevalente roccia affiorante, con vegetazione più o meno bassa e rada alternata a settori con arbusti (UR 9c).</p> <p>Non si osservano tracce o strutture archeologiche.</p>

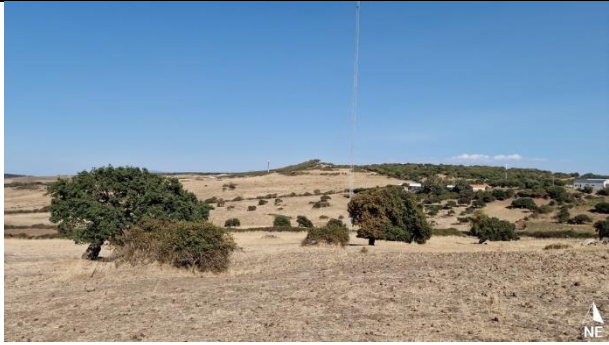
<p>Figura 29. UR 10, PS 227.</p>

RCGT	Sintesi geomorfologica e caratteri ambientali attuali	
	<p>Geologia: <i>Unità di Osilo</i>. Andesiti porfiriche per fenocristalli di Pl, Am e Px (Distretto vulcanico di Osilo-Castelsardo). Versante in moderata pendenza, con profilo irregolare. Elevazione (SE-NW): 533, 537, 544 m s.l.m. Terreno adibito a pascolo con vegetazione bassa e rada, con qualche albero isolato e settori isolati con macchia e arbusti. Si rileva la presenza di accumuli di materiale litico, derivanti dal dissodamento del terreno. Nel settore nord-orientale si osserva la presenza di opere per la captazione dell'acqua di una sorgente locale. Non si osservano tracce o strutture archeologiche.</p>

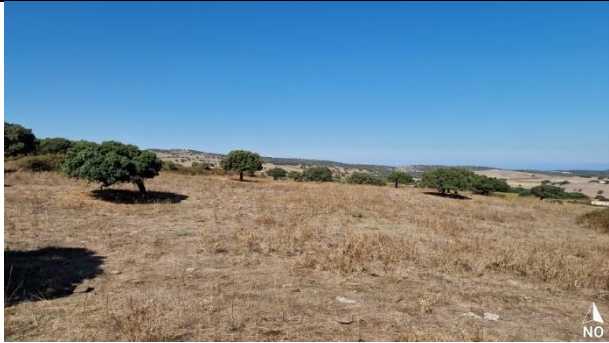
<p>Figura 31. UR 11, PS 361.</p>
RCGT	Sintesi geomorfologica e caratteri ambientali attuali	
	<p>Geologia: <i>Unità di Logulentu</i>. Depositi di flusso piroclastico (Distretto vulcanico di Osilo-Castelsardo). Versante in moderata pendenza e area sub-pianeggiante (aerogeneratore). Elevazione: (NW-SE): 429, 441, 449 m s.l.m. Terreno adibito a pascolo con vegetazione più o meno bassa e rada, macchia e alberi isolati. Si rileva la presenza di affioramenti di roccia. Non si osservano tracce o strutture archeologiche.</p>

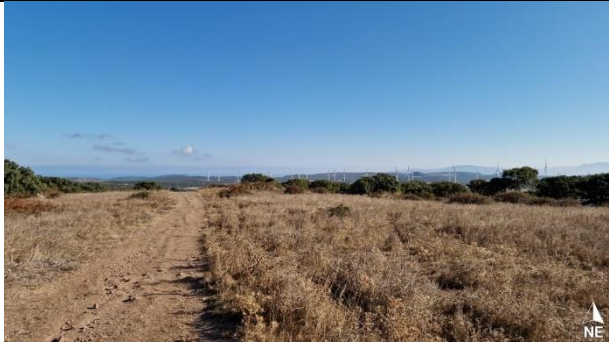
<p>Figura 33. UR 12, PS 323.</p>

RCGT	Sintesi geomorfologica e caratteri ambientali attuali		
	<p>Geologia: <i>Unità di Logulentu</i>. Depositi di flusso piroclastico (Distretto vulcanico di Osilo-Castelsardo). Area sub-pianeggiante, con profilo lievemente concavo. Elevazione (E-W): 465, 467, 468 m s.l.m. Terreno adibito a pascolo, con vegetazione secca e arbustiva più o meno coprente. Si nota la presenza di accumuli di materiali litico derivante da importanti opere di bonifica agraria. L'area è attraversata da una strada sterrata. Nei tratti ricognibili non si osservano tracce o strutture archeologiche.</p>

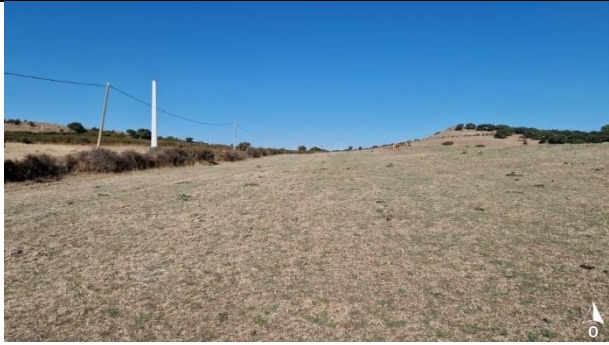
<p>Figura 35. UR 13, PS 351.</p>
RCGT	Sintesi geomorfologica e caratteri ambientali attuali	
	<p>Geologia: <i>Unità di Osilo</i>. Andesiti porfiriche per fenocristalli di Pl, Am e Px (Distretto vulcanico di Osilo-Castelsardo). Area sub-pianeggiante, con lieve pendenza. Elevazione (SW-NE): 483, 483, 484 m s.l.m. Terreno adibito a pascolo, con vegetazione secca, bassa e rada.</p> <p>Non si osservano tracce o strutture archeologiche.</p>

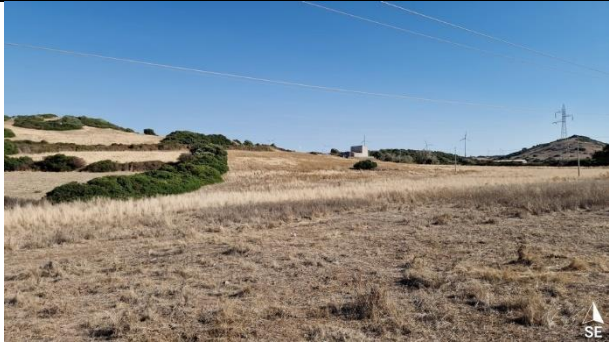
<p>Figura 37. UR 14, PS 258.</p>
RCGT	Sintesi geomorfologica e caratteri ambientali attuali	
	<p>Geologia: <i>Formazione di Castelsardo</i>. Arenarie e sabbie, argille siltose, tufiti, conglomerati, tufi, marne fossilifere, calcari grigi (Successione sedimentaria oligo-miocenica del Logudoro-Sassarese). Versante in moderata pendenza e fondovalle con profilo concavo. Elevazione (W-E): 298, 303, 314 m s.l.m. Area adibita a pascolo localizzata presso due aziende agricole, terreno con vegetazione secca bassa e rada (UR 14a), con vegetazione più o meno bassa e rada e addensamenti localizzati (UR 14b), con vegetazione secca poco coprente (UR 14c). Si nota la presenza di arbusti localizzati e alberi isolati. Non si osservano tracce o strutture archeologiche.</p>

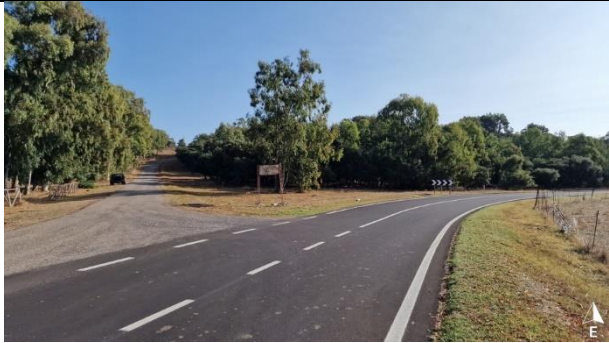
<p>Figura 39. UR 15, PS 14.</p>
<input type="checkbox"/> Superficie artificiale <input type="checkbox"/> Superficie agricola utilizzata <input type="checkbox"/> Superficie boscata e ambiente seminaturale <input type="checkbox"/> Ambiente umido <input type="checkbox"/> Ambiente delle acque	<input type="checkbox"/> Arato <input type="checkbox"/> Pastura <input type="checkbox"/> Stoppie <input type="checkbox"/> Coltivato <input type="checkbox"/> Vegetazione erbacea <input type="checkbox"/> Vegetazione secca <input type="checkbox"/> Macchia, arbusteti <input type="checkbox"/> Piantagione <input type="checkbox"/> Bosco <input type="checkbox"/> Roccia <input type="checkbox"/> Strada asfaltata <input type="checkbox"/> Strada cementata <input type="checkbox"/> Strada sterrata <input type="checkbox"/> Stradello			
RCGT	Sintesi geomorfologica e caratteri ambientali attuali			
	<p>Geologia: <i>Unità di Osilo</i>. Andesiti porfiriche per fenocristalli di Pl, Am e Px. <i>Unità di Logulentu</i>. Depositi di flusso piroclastico (Distretto vulcanico di Osilo-Castelsardo). <i>Litofacies nella Formazione di Mores</i>. Calcareniti, calcari bioclastici fossiliferi; <i>Formazione di Castelsardo</i>. Arenarie e sabbie, argille siltose, tufiti, conglomerati, tufi, marne fossilifere, calcari grigi (Successione sedimentaria oligo-miocenica del Logudoro-Sassarese).</p> <p>Tracciato del caviodotto ricadente su strade esistenti:</p> <p>UR 15a – Tratti asfaltati e/o cementati su Strada Statale 127 (325 m circa), Strada Comunale Nulvi Laerru (420 m circa), strade locali di penetrazione agraria (2,5 km circa). Questo tracciato lambisce la fascia di rispetto del Nuraghe Terri Ruiu (distanza inferiore ai 100 m);</p> <p>UR 15b – Tratto su strada sterrata, strada di accesso a una proprietà privata (960 m circa);</p> <p>UR 15c – Tratto su strada asfaltata, strada locale di penetrazione agraria (3,6 km circa). Questo tracciato lambisce il Nuraghe Antonuzzu (distanza: 12 m) e la fascia di rispetto pertinente;</p> <p>UR 15d – Tratto su strada sterrata, strada di accesso a proprietà private (290 m circa);</p> <p>UR 15e – Tratto su strada sterrata, strada locale di penetrazione agraria (1,3 km circa);</p> <p>UR 15f – Tratto su strada asfaltata su Strada Provinciale N. 17 (3,0 km circa). Questo tracciato lambisce la fascia di rispetto del Nuraghe Monte Elva II (distanza inferiore ai 100 m) e passa nelle vicinanze di altri monumenti noti;</p> <p>UR 15g – Tratto su strada asfaltata, strada locale di penetrazione agraria (1 km circa);</p> <p>UR 15h – Tratto su strada sterrata, strada locale di penetrazione agraria (1,5 km circa). Questo tracciato lambisce le aree vincolate del Nuraghe Boinalzu e del Nuraghe Alvu;</p> <p>UR 15i – Tratto su strada sterrata, strada locale di penetrazione agraria (1,7 km circa). Questo tracciato lambisce la fascia di rispetto del Nuraghe Funtana Lada (distanza inferiore ai 100 m);</p> <p>UR 15l – Tratto su strada asfaltata su Strada Provinciale N. 17 (3,5 km circa). Questo tracciato lambisce la fascia di rispetto del Nuraghe de Fora (distanza inferiore ai 100 m).</p> <p>Non sono noti siti o contesti archeologici a ridosso degli altri tracciati. Il survey lungo i tratti ricognibili su strade sterrate non ha evidenziato tracce archeologiche sconosciute.</p>
